津田城遺跡

一般国道1号バイパス（大阪北道路）建設に伴う
埋 藏 文 化 財 発 掘 調 査 報 告 書

財団法人 大阪府文化財調査研究センター

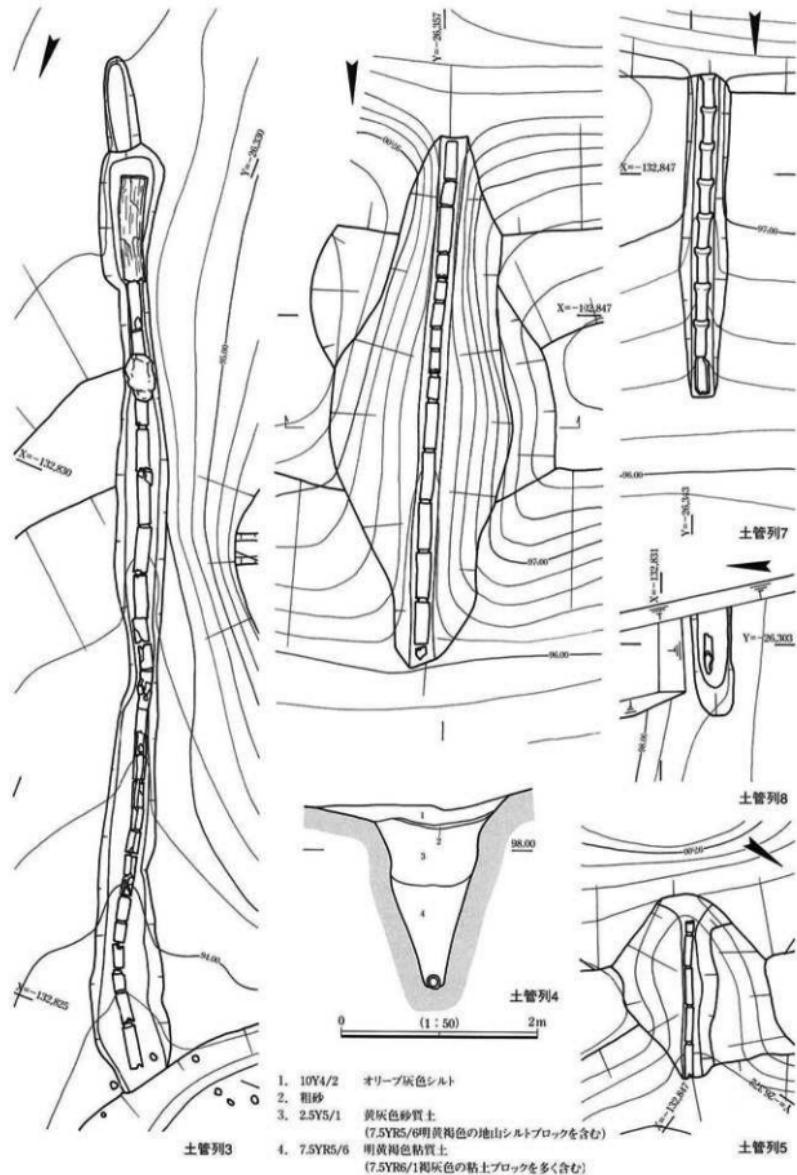
第17図 土管列3・4・5・7・8 平・断面図

溜池2北辺の堤に設けられた導水施設である。溜池2の底から引かれており、溜池2から棚田1への取水樋であったことがわかる。土管列は3種類の土管を合計15本使用する。15本中6本はC-d類で、取水口側（溜池2側）から数えて4本目から9本目までに使う。15本中1本はC-e類で、取水口側から2本目に使う。残りの8本はA-b類である。取水口側の2本は玉縁側を排水口方向（棚田1側）に向けて、残りの13本は玉縁側を取水口方向に向けて埋設する。全長は約5.7m（排水口側の1本は小破片のため復原）である。土管の掘方は、上端で幅約2m、底部では土管1本が入る程度の狭いV字を呈し、深さは約1.8mを測る。土管を通った水は、溜池2の北辺堤壠に位置する溝3（棚田1）へと流れ込む。

土管列4と同じく溜池2北辺の堤に設けられた導水施設である。土管列4から6.2m西に並列する。こちらの土管列は取水口が堤の上面に埋設されていることから、溜池2の余水樋であったことがわかる。土管列は2種類の土管を9本使用する。9本中1本はA-a類で、排水口側（棚田1側）の先端に使う。残りの8本はソケットタイプのD-a類である。A-a類は玉縁側を、D-a類は受け部側をそれぞれ取水口方向（溜池2側）に向けて埋設する。全長は3.22mである。土管の掘方は土管が1列埋設できる程度の

土管列3とほぼ同じ向きに据えられているが、土管列1は土管列2よりも北で東に大きく振れる。排水口側が土管列2の掘方に切られたような状態である。両者、および土管列3との先後関係は断面を残さなかったため詳細は不明であるが、おそらく土管列1が溜池3の余水桶としては当初の施設であり、据え直しで土管列2が設けられた。土管列2の設置は、土管列3の補修と同時に行われたものと思われる。

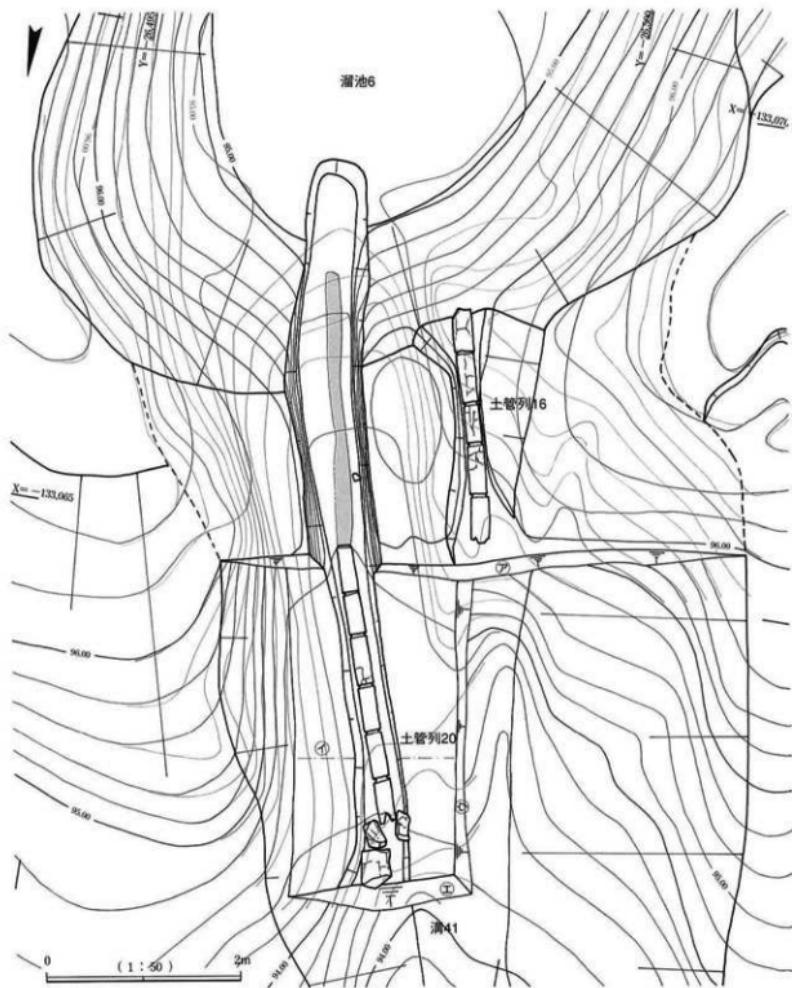
第31図 土管列16・20周辺平面図

溜池6北端の堤に設けられた導水施設である。溜池6の底から引かれており、溜池6からの取水樋としての役目を果たしていたことがわかる。この土管列を通った水は、北側の溝41へと排水される。A-a類の土管を6本使用し、幅約0.75mの掘方に玉縁側を取水口方向（溜池6側）に向けて埋設する。土管の掘方は、溜池6北端の堤を構築した後に改めて掘削している。土管の全長は2.92mである。ただし取

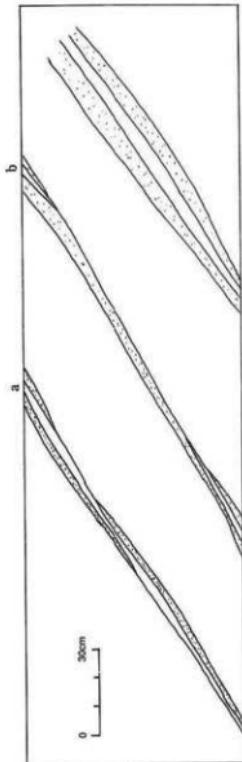
図2 図1の断層面の詳細図

断層面にそろば砂質物質を区分して示した。細かいドットが極細粒～細粒砂状に破碎されたもの、白抜けが断層粘土～シェルト。この図では、表現の便宜上、一続きの断層面を3分割したがa・bの位置でそれぞれつながっている。

断層面に沿う破碎物質は上部で厚さを増しており、上盤側では厚さ最大5cmのシルトと、さらに東側に厚さ最大7cmの極細粒砂が発達している。一方、下盤側でも、厚さ最大7cmの極細粒砂が発達している(図2)。

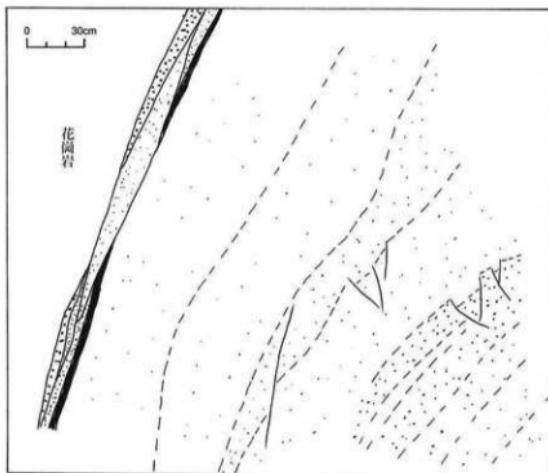
図3 断層と大阪層群の変形（その2）

主断層は複数の断层面に分割される。断层面に沿う破碎物質を区分したが、細かいドットが極細粒～細粒砂状に破碎されたもの、粗いドットが粗粒砂状に破碎されたもの、黒で塗りつぶしたのが断層粘土、大阪層群は細～中粒砂で構成され、実線で示したように小さな正断層が見られる。

図3は、図1のすぐ南に位置し、断層面とほぼ直行する方向の断面図である。花崗岩と大阪層群の砂層が約60°南東に向かって傾斜した断层面をもつ逆断層で接しており、断層面の上盤側では幅約2mにわたって花崗岩が破碎を受け、大阪層群の砂層は大きく変形している(写真7)。断層面に沿って最大幅5cmの断層粘土が発達しているが、断層面から上盤側に向かって、さらに、10~12cmの厚さで花崗岩が破碎されて細粒砂・粗粒砂となっている(写真8)。さらに上盤側(南東方向)に向かって約2mの範囲では、多くの小断層によって花崗岩が塊状に切断されている(写真9)。しかし、これより先(南東側)には花崗岩を切る小断層は認められず、岩盤は無傷なままで、風化からもまぬかれ、新鮮な形態を

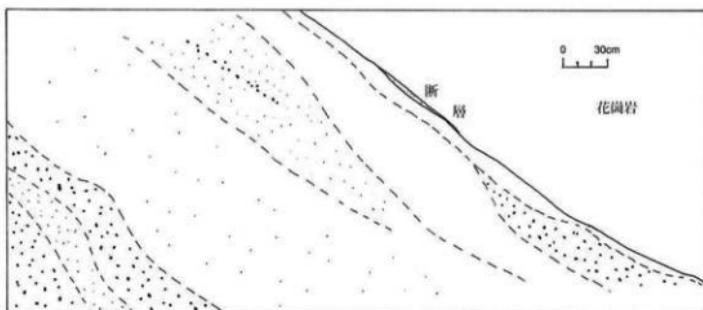
図4 断層と大阪層群の変形（その3）

主断層の断层面に沿って最大幅5cmの断層粘土（一部は細粒砂）が発達している。また、下盤側の断層に沿って、最大幅10cmの粘土が分布している。それ以外の地層も断层面に平行する方向に再配列しており、断層活動の繰り返しによって地層が変形していく様子がうかがえる。

図4（写真10）はさらに南の断面を示したものである。断層面に沿って5cm程度の厚さで破碎物質の粘土・極細粒砂が形成されており、さらに上盤側では60cmの幅で花崗岩が破碎を受けて小塊状になっている。ここでも、花崗岩が破碎を受けるのは断層面から2m以内の範囲である。断層面の下盤側では、大阪層群から供給された断層粘土が断層面に沿って10cm程度の幅で引きずられている。さらに下盤側では大阪層群のシルト・細粒砂・砂礫の各層が反転して断層面と平行に配列している。
