宇土城跡 (城山) 調査概報(1)

宇土市埋蔵文化財調査報告書第4集

熊本県宇土市教育委員会

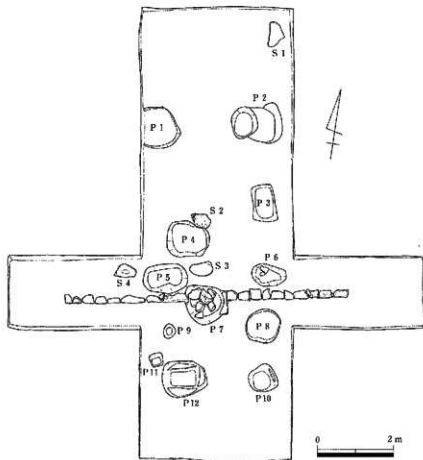
Fig 6 A-T1トレンチ実測図 (1/100)

トレンチの層序は、第1層・耕作土、第2層・盛土、第3層・黒色砂質土層（灰層）に大別でき、その直下に遺構を検出した。

耕作土をはぐとトレンチ北東隅からは、第2層を掘り込み、多量の瓦片を含むピットを検出した。これは後世に集め投げ込まれたものと考えられ、他のトレンチにおいても、このような状態を数多く確認した。

本調査区で検出した遺構は、礎石建物跡、柱穴・ピット群がある。

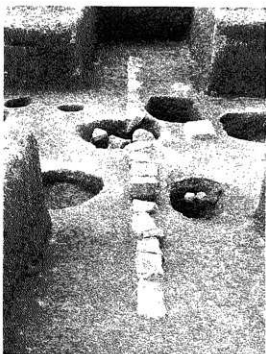
Fig 7 礎石建物跡(東から)

礎石建物跡は、礎石と敷地を画する石列から成る。石列は、N-80°-Eの方向で南面し、長さ7.4mを測るが両端はさらに延びる可能性がある。標高15.0m前後で、西端が少し低くなる。主に扁平横長の安山岩を使用し、南側を直線的に揃えた一段構築で、透き間には川原石を詰めている。礎石は、60cm×35cm程の不整形で扁平な安山岩を使用し、長辺を東西に置く。S2~S3、1.3m(4尺)、S3~S4、2.0m(6尺)を測る。この建物の規模及び上部構造については不明だが、トレンチ北側に検出したS1まで広がると思われる。

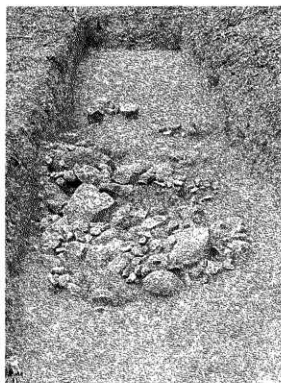
Fig 16 A-T5トレンチ (東から)

本丸跡の西側に東西10m×2mのトレンチを設定した。地表下約40cmほどで地山面に至る。トレンチのほぼ中央に、こぶし大～人頭大の石材を含むピットを確認した。ピットの南半分がトレンチの外

にあたり全掘はしていない。長径2.2m、短径不明の隅丸長方形プランをなし、深さ約1.3mを測る。またピットからは、石材と共に瓦片・石臼が出土している。このピットの性格については不明である。

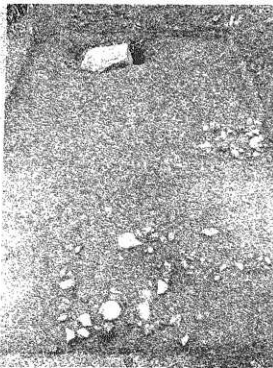
Fig 18 A-T 6 トレンチ (東から)

本丸跡の西端、A-T 5 の西に東西 6 m × 4 m のトレンチを設定した。厚さ 25 cm ほどの表土層を除去すると、すぐ地山面になる。トレンチ東側及び中央北側に、こぶし大の円・角礫の散在が認められたが、遺構として検出したのは、トレンチ西端の礎石だけである。礎石は、100 cm × 75 cm × 50 cm の立方体をなす安山岩である。また、この掘り込み

みは、長径約 1.7 m、短径 1.2 m の隅丸長方形に近いプランをなす。深さは約 60 cm を測る。掘り込みからは、円礫にまじって瓦細片が出土したが、出土状態から見ても築城当時の埋土に含まれているものでなく後世の投げ込みによるものと考えられる。

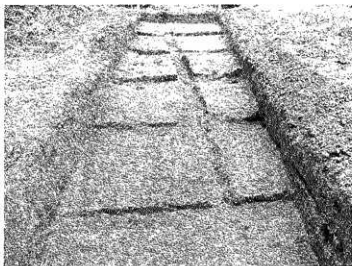
Fig 21 A-T7トレンチ (東から)

この地域の南側に、東西に長い8m×2mのトレンチを設定した。表土層を除去すると、すぐ地山面になる。トレンチ両端から東端へ約90cm下る地山面からは、耕作時に振り込まれた溝、南北5条、東西1条を検出した。

また、B-T1で確認した石垣の上部にあたるため、塼などの施設の存在が十分に考えられたが、削平を受けているため、城郭に伴う遺構の検出は出来なかった。

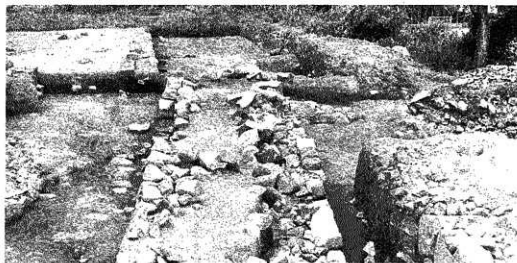
Fig. 28 下層期遺構北端コーナー部（南から）

下層期検出の石塁は、ほぼ南北方向 ( $N-8^{\circ}-W$ ) で長さ38.7m、幅 2.8mを測る。北端は、同じ幅で東へ直角に折れ、約 1.2mほどで消滅している。南端は、城門跡と考えられ、2個の礎石を確認した。

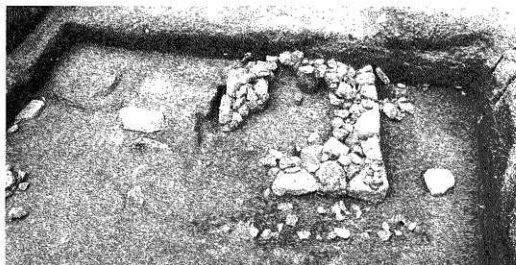
Fig. 29 下層期遺構南端部（南から）

石塁南端の西側に、約80cm×60cmの同形状の礎石2個を検出した。これらは城門の控柱の礎石と考えられ石塁の長辺と直角をなし、柱間 215cmを測る。城門部の地山は堅くしまり、なだらかな傾斜で外方へ下がる。また、対応する部分は未調査ではあるが、同様の石塁・礎石が対称形をなすと考えられる。

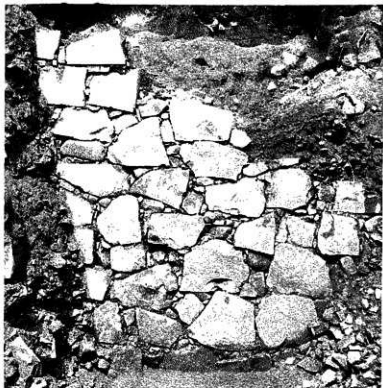
Fig 37 B-T1 検出の石垣 (東から)

石垣の検出は、遺存の良いところで標高3m~6.6mの間で石積みが10段、悪いところでは3m~5.2mの5段、長さ約4mほどである。標高3m以下は湧水が著しい為、基底部までは至らなかった。

石垣は、打込ハギで築かれており、ほぼ南北方向(N-7.5°-W)で東面する。傾斜角は標高4m~5mの間で68°を測り、断面形はわずかに弓状を呈す。裏込めには約10cm~30cm大の円礫を主に使用し、厚さ約50cm~80cmを測る。また石垣面から地山までは1.1m前後である。

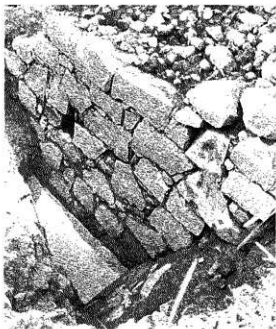
Fig 43 B-T3検出の石垣（北西から）

E-W石垣の検出は、良いところで、標高3m~6.8mの間で、石積み9段、悪いところでは4m~5mの3段、長さ5.4mほどであり、入隅に近づくに従って遺存が良い。また、N-S石垣は、標高3m~4.4mの4段、長さ1.3mを測り、E-W石垣に比べると2m以上も残りが悪い。標高3m以下は湧水のため調査することが出来なかった。

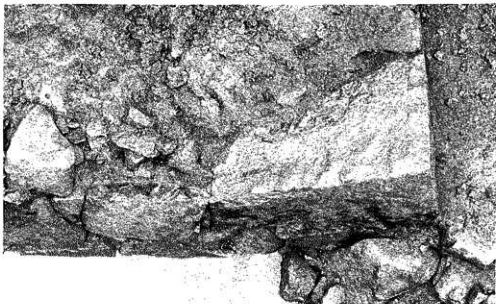
Fig 46 出隅石

出隅 (Fig 46) は、B-T1.

北約45m, B-T3入隅からは43mを測り、通例見られる算木積みで築かれている。東側石垣面には、焼痕を示すススが付着している。出土遺物のほとんどが瓦で、他のトレンチ出土のも
