宇土城跡（城山）調査概報(II)

宇土市埋蔵文化財調査報告書第7集

熊本県宇土市教育委員会

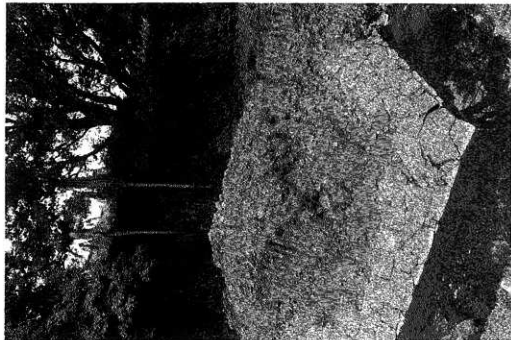
出隅(▲F) 出土状態 (東から)

出隅(▲F)は、石垣面に使用された積み石に比較しても特に大きく110cm×70cm×50cmを測る直方体に近い形をなす。水面下二石までは確認出来たが基部までは至っていない。わずかではあるが算木積みで築かれ、傾斜を整えるために合石をたくみにつめている。

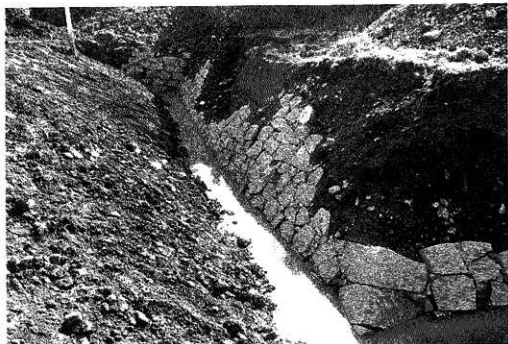
B-T6-d 石垣 (北から)

B-T6-d石垣は、南北方向(N-13.0°-W)で東面する。遺存度にバラツキがあり、ハラミも著しい。残りの良い所で標高5.8m、水面上2.4m、石積み6段、悪い所で標高3.6m、水面上0.3m、1段の石積みである。北に▲C南に■Dがあり、その間の距離25.9mを測る。ハラミのせいか、平面的にも石垣は歪んでいる。打込ハギで築かれている。堀幅は23mを測る。

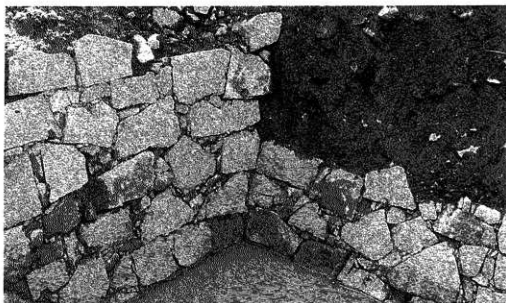
入隅 (M D) 出土状態 (北東から)

入隅(■D)は、これまで確認出来た入隅で最も残りが良い。ここにも、入隅を形成するための特殊な石の使用はない。2方向交互に噛み合うように積んではあるが、深くはない。

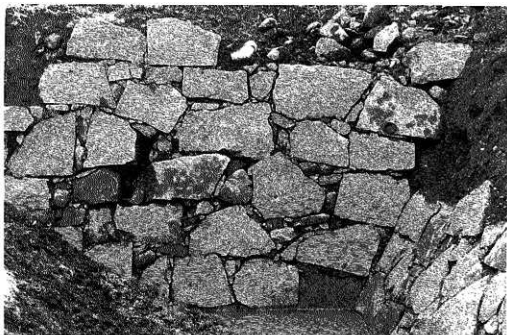
B-T6-e 石垣 (北から)

B-T6-e石垣は、すでに昭和53年度に確認済みである。石垣は、東西方向(N-78.0°-E)で北面する。傾斜角は急で77°を測る。この石垣は、■D~▲E間の一部で、■Dから、東へB-T2を通り42.6m延び▲Eで南へ折れ、B-T1~B-T5-a~▲Fへ続く。ここで、注目されるのは、石垣の傾斜が最も急であるということで、上部遺構との関係が深い。

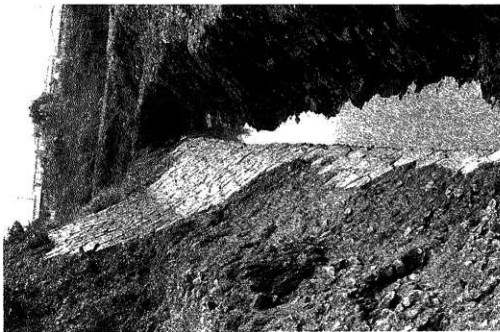
B-T7-a 石垣 (北から)

B-T7-a石垣は、南北方向(N-11.5°-W)で西面する。北は■Jで西へ折れbへ続き、南は△Iで東へ折れB-T7へ続く、この間約54.5mを測り、そのうち北側の約43mを検出した。標高3.36mで水面に達するため下部の調査は行っていない。石垣の残存にも極端な差があり、悪い所は、水面近く1段の上部がわずかに出ている程度である。良い所は、標高10m水面上6.8mと石垣中最も高く残り石積み18段を数える。断面は、水面から標高5mまでは、面側にわずかに盛り上がるハラミが生じている。これより上部は、わずかな弓状を描いており、全体的には、歪んだ弓状を呈する。傾斜角は、水面上1mまでは51.0°、最上部1m間は66.0°を測る。対岸との幅幅は20~30mである。

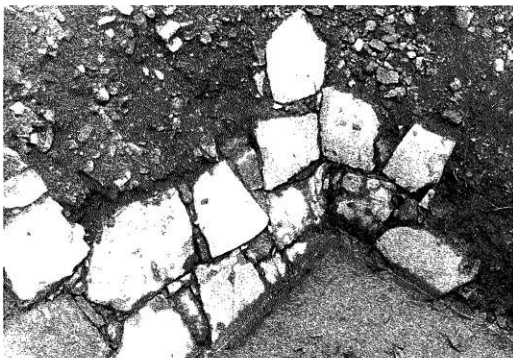
入隅 (M J) 出土状態 (南西から)

入隅(■J)は、B-T7-a、bがなす。a側3石、b側4石を検出、さほど大きくはない割石を使用し、噛み合せもほとんどない。

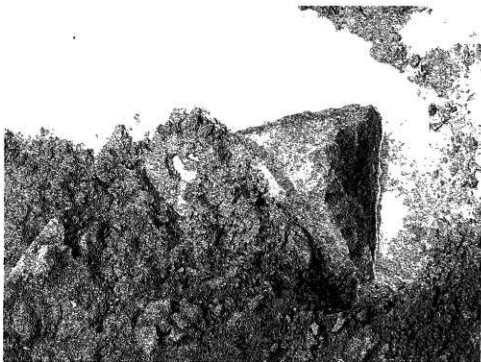
出陣 (▲K) 出土状態 (西から)

出隅(▲K)は、1石の上部だけの検出であり、細部については不明である。
