島原市文化財調査報告書 第15集

森岳城跡IV

—島原拘置支所宿舎建設に伴う発掘調査報告—

長崎県島原市教育委員会

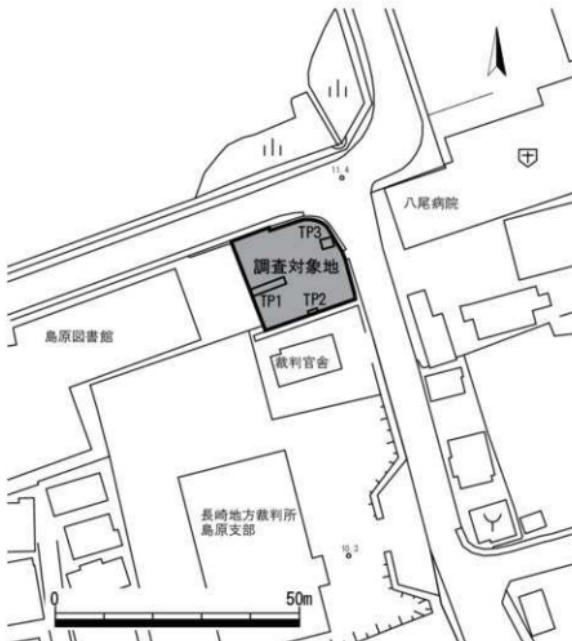
第4図 調査坑配置図 (S=1/1,000)

範囲確認調査は当該地に調査坑を三箇所設定して行った。この範囲確認調査は旧宿舎の解体前に実施したため、調査坑は旧宿舎周辺の駐車場などに任意に設定して調査を行った。範囲確認調査の結果、当該地の北東側のTP3に陶磁器・瓦片が比較的多く出土した部分があったため、この部分について工事の際に島原市教育委員会の立会をお願いし、全体としては、明確な遺構が確認されなかつたため、工事着工に支障は無いと判断した。

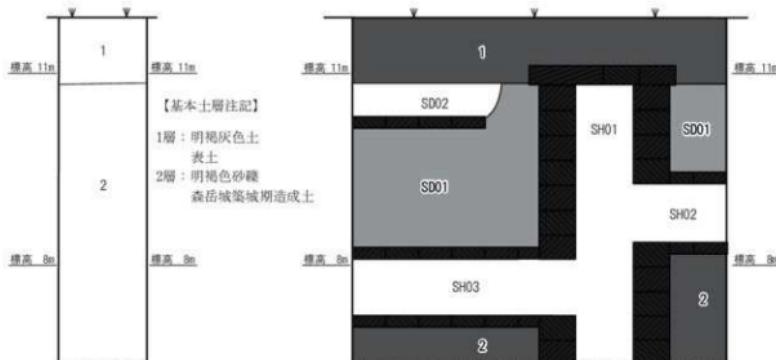
第7図 森岳城跡基本土層模式図

本調査で確認できた近世の遺構・遺物が基本土層第1層(表土)の直下から第2層(森岳城築城期造成土)上面で検出した。主な遺構は石垣1基、溝2条、石組遺構4基であった。SD01は2層から掘り込まれ、その埋土内にSH01~03が構築されている。SD02はSD01を掘り込んで構築しているが、SH01~03とは切り合わない。また、搅乱が著しいために、明確に城内の通路と判る遺構は確認できなかつた。今回確認された石垣は森岳城の大手門枡形虎口の形状を解明する上で重要であり、また、溝及び石組遺構は近世末の普請(土木工事)の一端を把握できる貴重な資料である。島原市は遺構の重要性を考慮し、調査原因者である法務省長崎刑務所へ遺構の現地保存の申請を行つた。二者の度重なる協議の結果、調査地の建設工事設計は変更され、遺構は現地保存されることが決定した。その結果に従い、調査は遺構を土のうで養生し、現地表面まで埋め戻しを行い終了した。

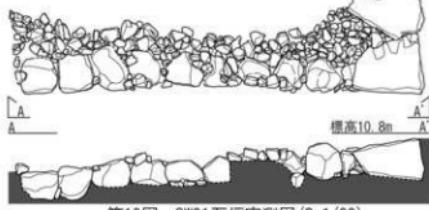
第10図 SW01石垣実測図 (S=1/60)

調査区の南西側H・I-11～13グリッドに位置する石垣である。南側は調査区外に延びる。検出面の標高は10.4～10.5mで、規模は東西4.59m、南北5.06m以上、最大高0.60mである。他遺構との切り合は認められない。この遺構の平面配置は隅角部を中心に面石を南北方向に8～9石、東西方向に8石を配している。石材の間には間詰めを行い、背面には5～20cm程の石で裏込めを行っていた。積み方は高さ0.3～0.6mの根石1石分しか残存していないため、上部石積みの形状は不明である。石垣下部に胴木は確認できなかった。隅角部の石材の上面には幅6.1cm、厚み1.3cmの矢穴が3ヶ所確認できる。埋土からは陶磁器片が10点出土した。

場所である。確認されたSW01の平面形は隅石部分から南方向と西方向に向かって石が配されており、その配置は絵図に描かれている石垣と対応していると思われる。さらに、絵図によると石垣は調査地の南側(現:長崎地方裁判所島原支部の管理地内)へと延びており、その遺構が残存している可能性は高い。その他、SD02に関してはSW01と平行に走っており、次節でふれるSD01埋め戻し後、地表面の雨水を効率よく排水するために設けられた溝ではないかと考えられる。しかし、明治以後、調査地内は建物が建て替わる度に地盤の改変を受けており、城内の道路等近世の生活面は確認できなかった。

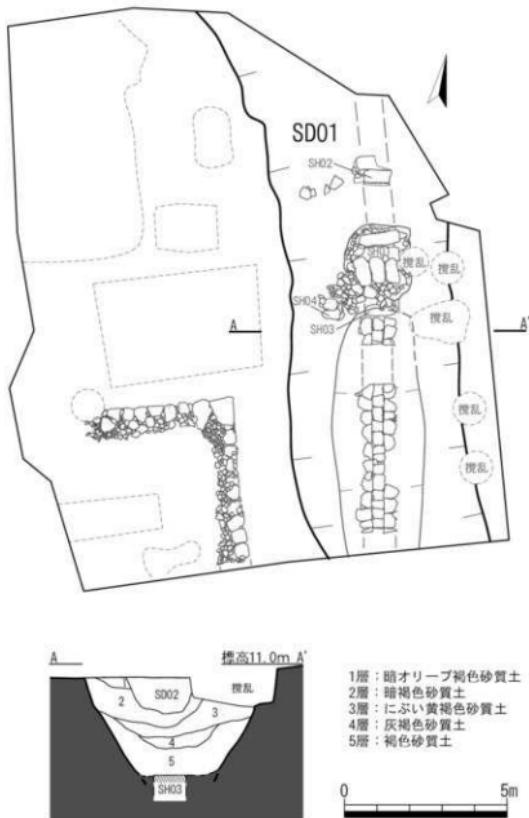
第12図 SD01溝測定図 (S=1/150)

調査区の東側E～I-12～15グリッドに位置し、およそ直線的な溝である。北側と南側は調査区外に延びる。検出面の標高は10.3～10.5mで、規模は長さ17.1m以上、幅4.95～5.13m、深さ3.1m以上である。遺構の切り合は遺構上部をSD02に切られて検出した。この遺構の平面形状は約5m幅で僅かに蛇行はしているもののほぼ直線的に南北に走っており、中心軸に近い位置でSH01～03が確認された。しかし、安全を確保しての掘り下げ作業に伴い掘削面が狭まつたこと、さらに遺構の現地保存が決定したことにより、掘削はSH02・03が確認された時点で中断し、溝の底面までは至っていない。そのため、遺構の明確な断面形状は不明ではあるが、U字もしくは箱形に近い形状ではないかと想定される。堆積した埋土は褐色を基調とし5層に分かれるが、ほぼ同質の砂質土である。また、SH03は5層下位から確認された。遺物は全ての層から出土したが、特に第2・3・5層からは近世の陶磁器片、瓦片が大量に出土した。

そこで、今回確認された造構と照合すると、調査地を南北に走るSD01が注目される。このSD01は幅約5m、深さ3m以上あり、その北側延長線上の堀岸には石垣を積み直した痕跡(第28図)が見られ、当初、堀と繋がっていたと考えられる。一方、南側については「一大手外水道有来候、小川ニ而ハ水溢萬一初市等差間候而不相成(中略)坂前登之行當り水溜り六尺四方深サ四五尺ニ為掘取、同所より真南草原通川筋新ニ為掘、大川落候之様手一元評議左様候事」(付編P4)とあり、既存の水道や小川に接続させたようである。また、SD01埋土の出土遺物は多様ではあったが、その下限は19世紀前半のものであるため少なくともSD01は明治以前の造構であることは間違いない。さらに、SD01がある場所は大手門構形虎口の重要な場所であるため、長期に亘り閑渠していたとは考え難く、埋土もほぼ同質の土であるため人為的に短期間で埋められた可能性がある。以上のことから『石垣御修復控』の「松平勘解由殿脇水道」はSD01に該当すると考えられる。

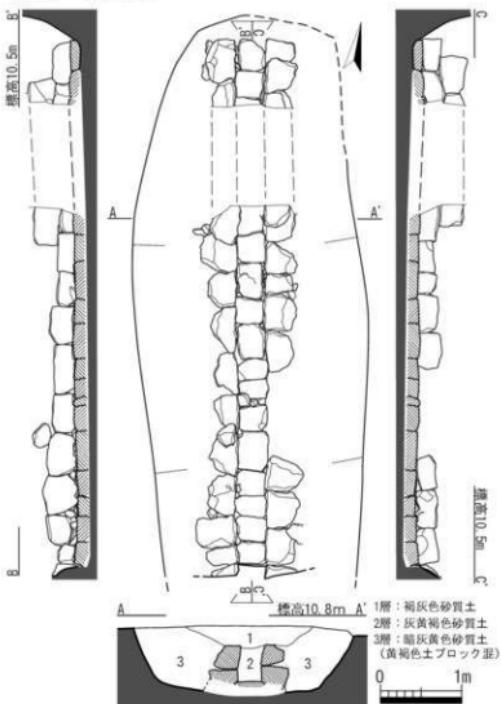
第16図 SD02石組溝実測図 (S=1/60)

調査区の南東側G・H-13・14グリッドに位置し、南北に走る直線的な石組溝である。南側が調査区外に延びる。検出面の標高は10.4~10.5mで、規模は長さ6.65m以上、石組部分のみで幅1.05~1.15m、深さ0.7mであり、構築時の掘り込み部分を含めると幅2.51~2.95m、深さ1.25~1.41mである。他遺構との切り合い関係はSD01を切る。平面配置は0.31~0.35mの幅で底部に石が敷かれ、その両側面に石を配し溝を形成する。石材は一部間詰めが行われていた箇所は確認できたが、隙間が空く状態である。また、裏込め及び蓋石は確認できなかった。側面の石の積み方は1石あたり0.4~0.6mの石を1~2石積んでおり、溝の掘り込みの断面形状はU字状を呈す。出土遺物は第2層から19世紀前半の陶磁器片、第3層から18~19世紀の陶磁器片、瓦片が出土した。

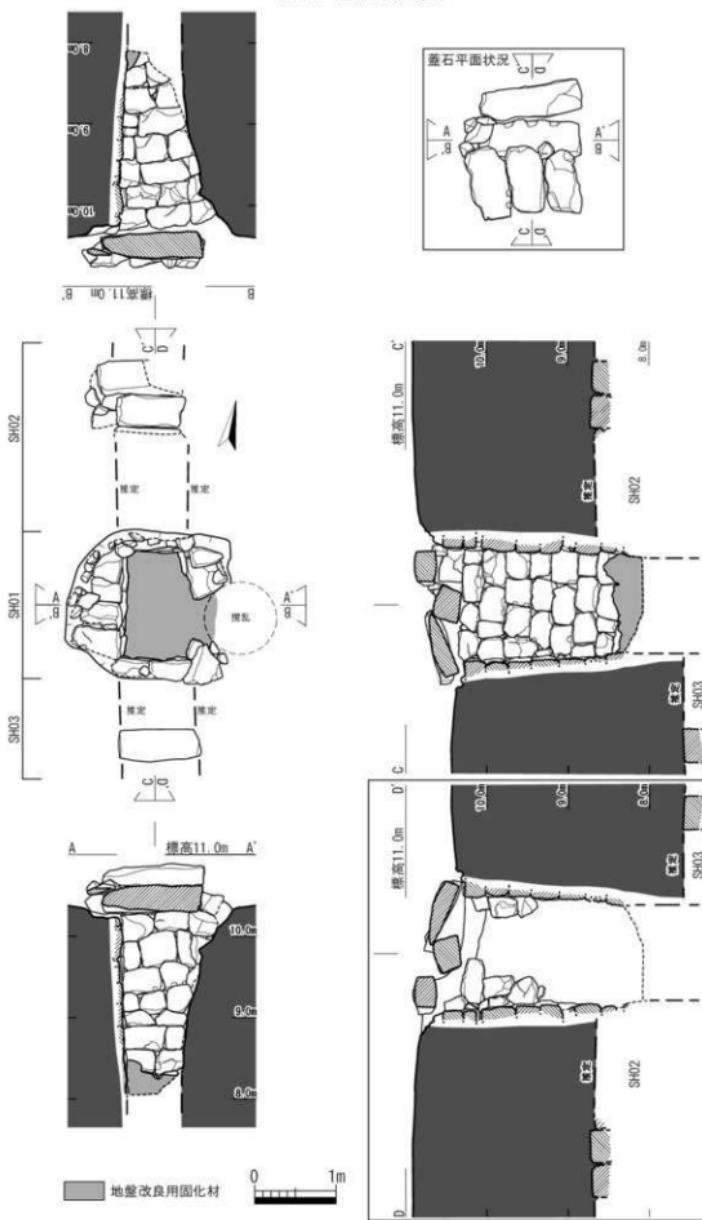
第20図 SH01竪坑、SH02・03暗渠実測図 (S=1/60)

調査区の東側F・G-13・14グリッドに位置し、平面形状が長方形を呈する堅坑である。SH01は1枚あたりの大きさが幅0.38~0.46m、長さ0.82~1.25mの5枚の蓋石で堅坑の上部を覆う状態で検出された。蓋石を含めた検出面の標高は10.76mである。他遺構との切り合い関係はないが、北壁側にSH02、南壁側にSH03が約1m低く段差をつけて接続する。規模は長軸2.45m、短軸2.01m、深さ2.52m以上である。蓋石を外した平面形状は南北に4石、東西に3石配置しており、背面には5~15cmの石で裏込めを行っていた。東壁側は現代の建設工事の影響を受けて崩落しており、堅坑内部にまでセメント・石灰等の地盤改良用固化材(以下、固化材)が流入し固結していた。積み方は1石あたり0.27~0.33mの高さの石を8石以上上布積みで積まれる。また、標高8.5m以下は固化材が厚く堆積しているため詳細は不明である。掘削作業の安全上、さらに遺構の現地保存が決定したため標高8.2mにて掘削を中断した。同様にSH02・03接続部分についても上記の理由により掘削は行っていないが、壁面の面石の隙間からその存在を確認し、接続することは間違いない。その他、蓋石には幅12.2cm、厚み1.7cmの矢穴が6ヶ所、北面の天端の石材には幅6.1cm、厚み0.8cmの矢穴が3ヶ所確認できる。埋土からは陶磁器片、瓦片が25点出土した。

調査区の東側E・F-13・14グリッドに位置し、南北に走る暗渠である。北側は調査区外に延びる。検出面の標高は8.82mで、南端はSH01と接続する。規模は長さ2.1m以上、幅1.17m、深さ0.9m以上である。遺構の現地保存が決定したため、暗渠蓋石が確認された時点で掘削を中断した。内部は目視確認が困難であったためデジタルカメラで内部を撮影するに留まった。その結果、固化材が流入し詳細は不明であるが、流水は確認できなかった。内部の規模は幅0.9m以上、高さ0.9m以上であり、側面は3石以上積まれている。埋土に遺物は含まれていない。

調査区の東側G~H-13・14グリッドに位置し、南北に走る暗渠である。南側は調査区外に延びる。検出面の標高はSH02より約1m深い7.59mで、北端はSH01と接続する。規模は長さ1.09m以上、幅0.99m、深さ0.9m以上である。SH02と同様、暗渠蓋石が確認された時点で掘削を中断し、デジタルカメラで内部を撮影するに留まった。その結果、固化材が流入し詳細は不明であるが、流水は確認できなかった。内部の規模幅0.9m以上、高さ0.9m以上であり、側面は2石以上積まれている。埋土に遺物は含まれていない。

その上で、今度はSH01～03を考慮すると、SH01～03はSD01埋め戻し後堀水の排水等、水位調節を効率的に行うための施設ではないだろうか。残念ながら『石垣御修復控』中に石組等の明確な記述は見当たらないが、嘉永元年4月10日「十日晴(中略)石工式入水道口築方善助源助」(付編P17)と石工が2人動員されたという記述があり、石組の構造物を築く指導的役割の人員であったかもしれません。さらに、今回確認された造構にはSH02と03の接続部にはSH01を設けている。このSH01は石を方形に積み上げた構造で深さ3m以上であり、SH02と比べSH03は約1m深い位置でSH01と接続させている。現代土木においても傾斜地に暗渠を設置する場合に、流水速度を弱めるために段差接合させて、接合部に樹を設置する工法が用いられることがある。恐らくは同理由でこのような段差接合の工法を取ったものであろう。従って、堀から流れ込む水はSH02を通り、一旦SH01の底部にごみや砂等の不純物が沈殿し、SH03から流れ出ると想定され(第33図)。SH01の役割としては暗渠を流れる水の不純物を取り除くための管理点検坑(マンホール)であると考えられる。現在、SH02・03の内部には流水は確認できなかつたが、SH02を延長した堀側の入口では流水が確認できたため、内部の一部で詰まっているのであろう。また、「肥前国嶋原城絵

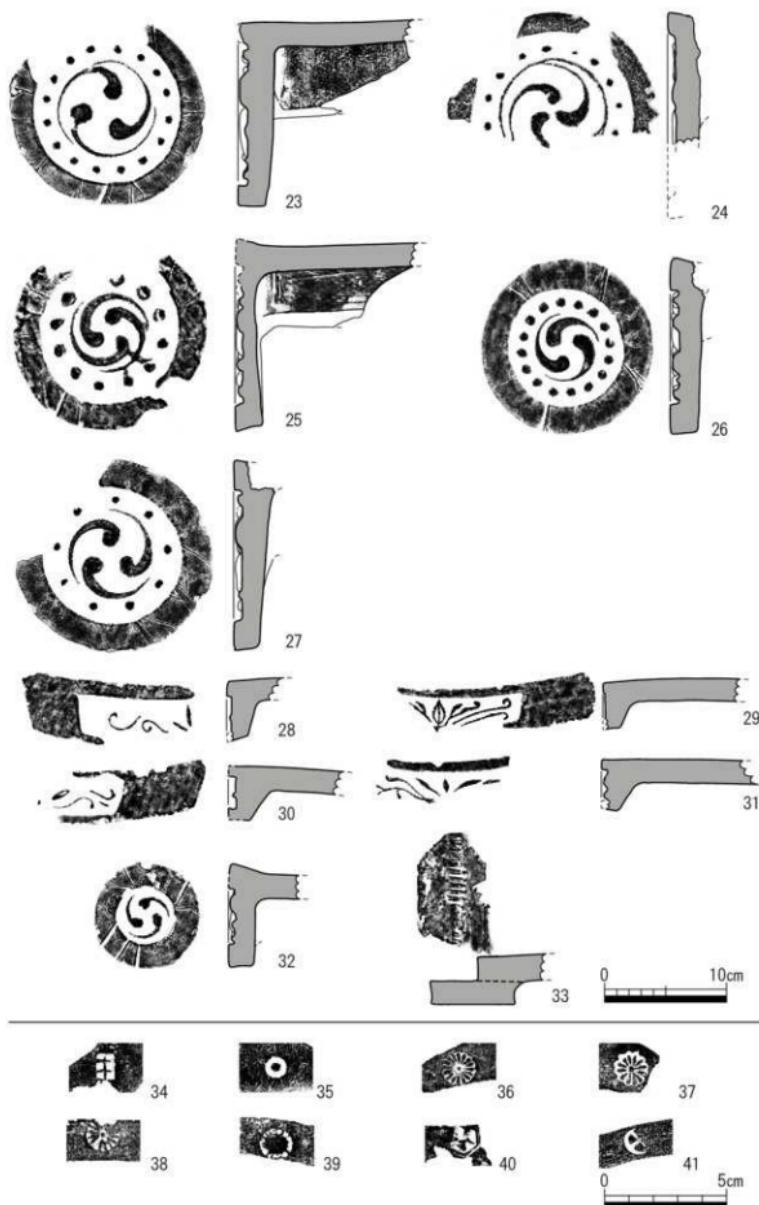
第23図 その他の出土遺物実測図2 (S=1/2・1/4)

29は残存高4.2cm、残存長11.3cmを測る。文様は均整唐草文で、中心飾りは一葉である。唐草は左右2転展開し、巻きは弱い。30は残存高4.5cm、残存長9.5cmを測る。文様は均整唐草文で、中心飾りは欠損している。唐草は左右3転展開し、巻きは弱い。唐草の展開は下から始まり、2・3転目は上に展開している。31は残存高4.3cm、残存長12.9cmを測る。文様は均整唐草文で、中心飾りは三葉である。唐草の展開数は欠損のため不明であるが、巻きは弱い。32は軒棟瓦の瓦当である。残存するのは丸部のみである。瓦当径8.5cm、周縁幅1.4cm、残存長5.9cmを測る。文様は三巴文で、巴方向は右巻きである。巴尾部は接合せず、囲線をなさない。33は埴瓦である。残存長9.5cm、厚み2.0～4.2cmを測る。棟を接合した面には刻みをつけた痕跡が確認できる。

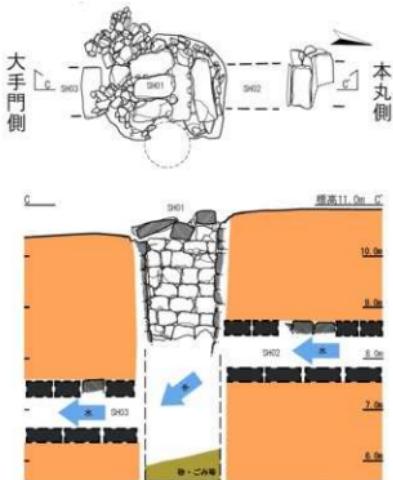
第33図 石組竪坑及び暗渠推定図

図（第26図）には長方形の構造物、「森岳城図」（第28図）には「井」という表記がみられる。この表記がSH01を示すものであると仮定した場合、SH01内の水は堀水のため飲料水用の井戸とは考えにくいが、SH01は防火用水等の非常用水源である可能性も考えられる。なお、同様構造の事例としては大坂城山里丸の集水槽と排水路がある。集水槽の規模は内法で南北3.9m、東西3mで、底は上面から2.8mの深さで板敷となっており、西壁には2本の水路が接続している。用途としては城内に溜まった水や雨水を一旦この集水槽に溜め、水路を通して堀へと排水する機能を果たしている⁽²⁾。また、SH01のような堅坑はないが、SH02-03の暗渠構造が近い類例として、東京都に松平抵津守上屋敷跡の下水暗渠や神田上水の石樋等水利施設等がある。特に松平抵津守上屋敷跡の下水暗渠について屋敷内の池の水を川へ排水する目的で設けられた石組暗渠が延長53m確認されている。その構造は底石・壁面の石垣3段・蓋石からなり、断面形状は内法幅63cm、高さ88.8cmの長方形である⁽³⁾。

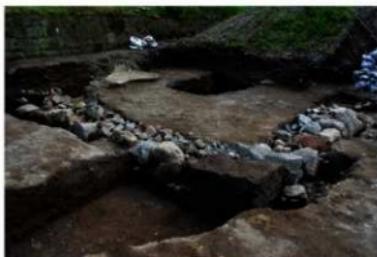
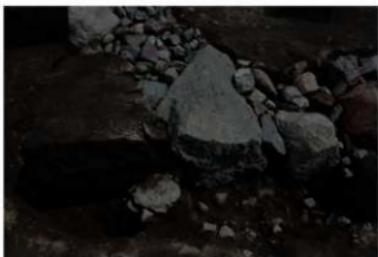
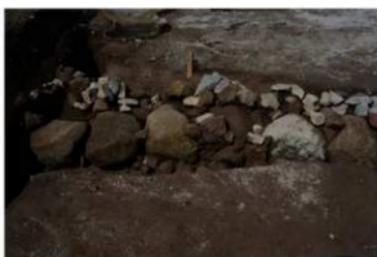
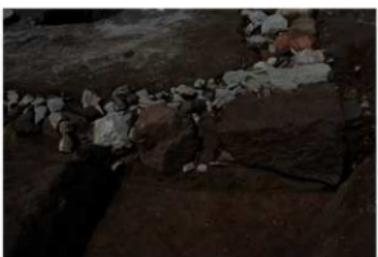
04. SW01完掘(北東から)

05. SW01完掘(北から)

06. SW01完掘(東から)

07. SW01完掘(東から)

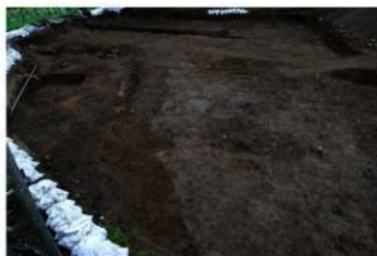
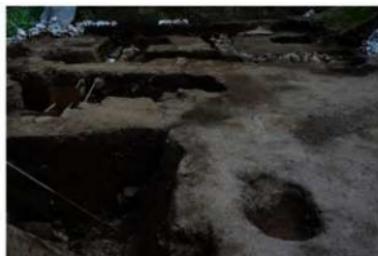
08. SD01検出(北から)

09. SD01完掘(北から)

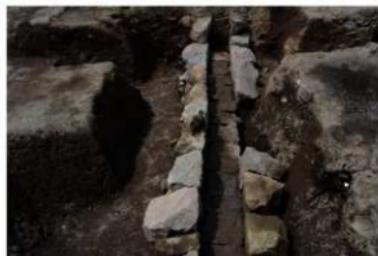
11. SD02完掘(南から)

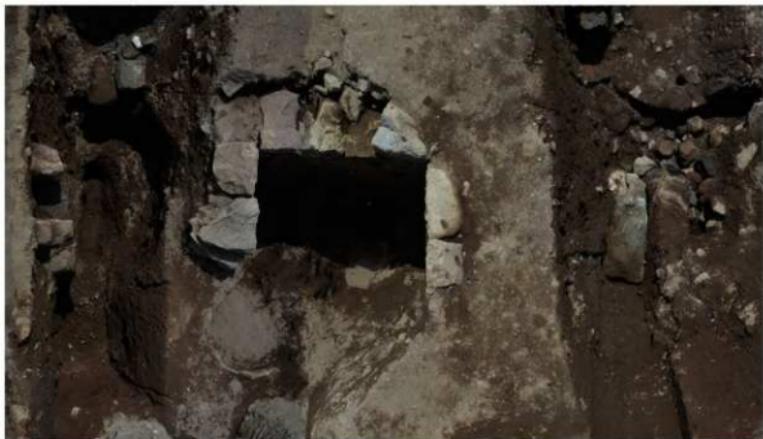
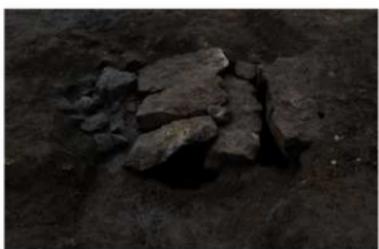
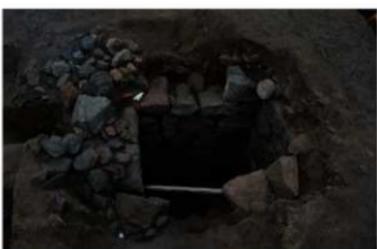
12. SH01～04合成(俯瞰)

13. SH01検出(東から)

14. SH01蓋石除去後(東から)

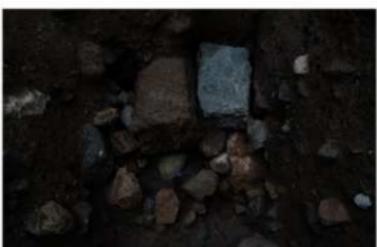
21. SH02完掘(西から)

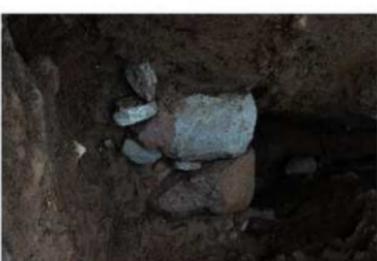
27. SH04完掘(南から)

調査区の東側G-13グリッドに位置する石積である。検出面の標高は9.29mであり、他遺構との切り合い関係はない。規模は幅0.63m、高さ1.27mである。平面形状は南北方向に2石配置し、1石の高さが0.32~0.45mで4石以上積まれていた。SD01の壁面に沿っており、護岸のための石積みの可能性がある。埋土に遺物は含まれていない。

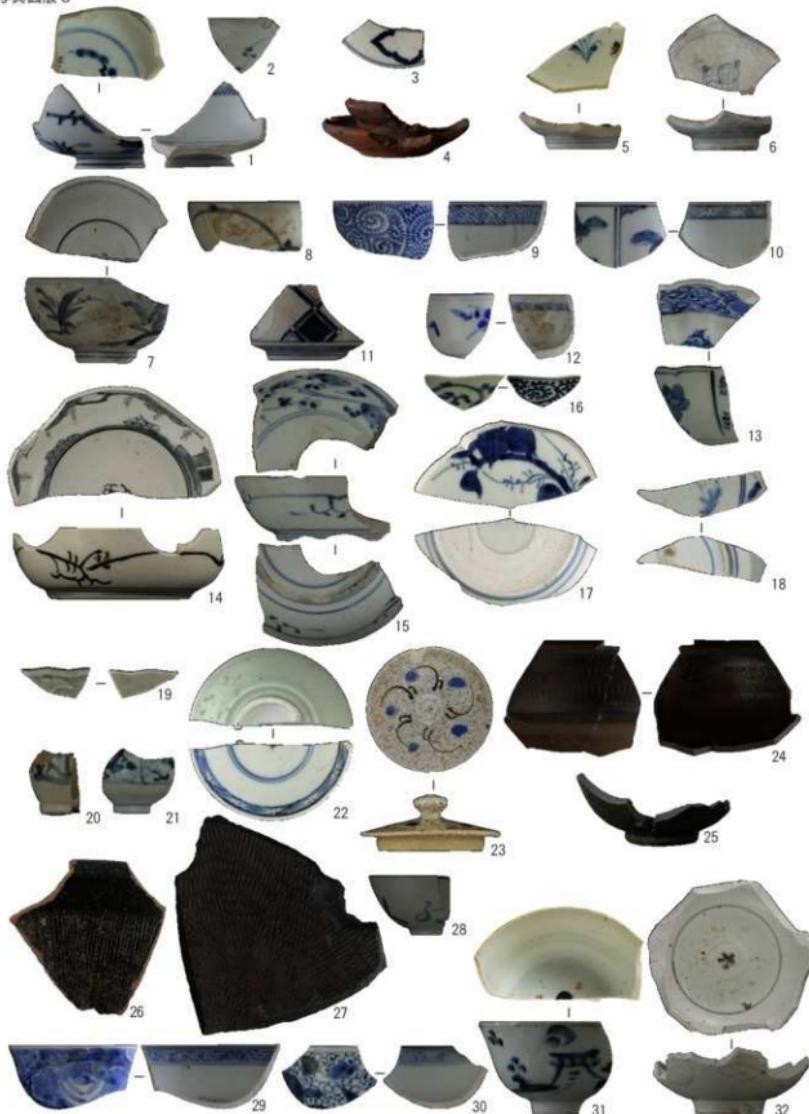
29. 出土遺物①

写真図版29(本文挿図番号)

| 1:第11図1 | 2:第11図2 | 3:第11図3 | 4:第11図4 | 5:第13図5 | 6:第13図6 | 7:第13図7 | 8:第13図8 |
| 25:第13図25 | 26:第13図26 | 27:第13図27 | 28:第17図28 | 29:第17図29 | 30:第17図30 | 31:第17図31 | 32:第17図32 |

1は肥前色絵の碗である。残存器高5.2cm、復元高台径5.0cmを測る。高台がやや外に広がる。外面は底部に二重、高台内外に各一重の圓線を施し、体部に草花文を染付後、金と赤の色絵を描いている。内面は口縁部に四方櫛文、見込みに二重圓線を施し、環状の松竹梅文を描いている。全面に施釉後、高台疊付けの軸が剥ぎ取られる。2は肥前染付の小碗の口縁部である。復元口径8.0cm、残存器高3.4cmを測る。外面は梅文を描いている。この梅文は雪輪に梅文の一部である。3は肥前染付の蓋の口縁部である。復元口径10.0cm、残存器高1.1cm、復元かえり径9.0cmを測る。外面は一重の圓線を施し、窓絵を描いている。窓内に文様はない。かえり部に砂粒付着が確認できる。4は肥前陶器の灯明皿である。復元口径5.1cm、器高2.9cm、復元受部径7.7cm、底径3.3cmを測る。受皿のつくタイプで上の皿はやや外開きに直線的に延びる。受皿は器高の3分の2程の高さで、底部は回転糸切りされる。内面から受皿口縁部まで施釉される。

5~10は肥前染付の碗である。5は残存器高2.2cm、復元高台径4.8cmを測る。外面は一重の圓線を施し、内面は草花文を描いている。全面に施釉後、高台疊付けの釉が剥ぎ取られる。内外面に貫入が認められる。6は残存器高2.5cm、復元高台径4.2cmを測る。外面は底部に二重の圓線を施し、○×の連続文を描いている。内面は一重の圓線を施し、見込みに七宝文を描いている。全面に施釉後、高台疊付けの釉が剥ぎ取られる。内外面に貫入が認められる。7はいわゆるくらわんか碗である。復元口径10.7cm、器高5.3cm、復元高台径4.2cmを測る。口縁部がわずかに外反する。外面は口縁部に一重の圓線を施し、草花文を描いている。内面は口縁部に二重、見込みに一重の圓線を施し、五弁花を配している。全面に施釉後、高台疊付けの釉が剥ぎ取られる。内外面に細かい貫入が認められる。8は復元口径9.4cm、残存器高3.1cmを測る。外面は雪輪に梅文の一部である梅文を描いている。9は復元口径10.6cm、残存器高3.7cmを測る。外面は蛸唐草文、内面は四方擗文を描いている。10は筒型碗である。復元口径7.4cm、残存器高4.1cmを測る。体部は直線的に立ち上がる。外面は松文、内面は四方擗文を描いている。内外面ともに貫入が認められる。11は肥前色絵の筒型碗である。残存器高4.7cm、復元高台径6.0cmを測る。高台が厚く、底部から直線的に立ち上がる。外面は高台内に一重の圓線を施し、体部に染付にて窓絵と、底部に満文、赤の色絵で紗綾形文を描いている。12は肥前染付小杯の口縁部である。復元口径6.8cm、残存器高4.0cmを測る。底部からやや直線的に立ち上がり、口縁部でわずかに外反する。外面は口縁部に一重、底部に二重の圓線を施し、草花と蝶文を描いている。内面は口縁部に雷文を描いている。13は染付の鉢である。復元口径17.0cm、残存器高4.9cmを測る。口縁部は輪花を呈している。外面は口縁部に一重の圓線を施し、線描きで若松文を描いている。内面も線描きで菊文を模倣した文様を描いている。14~17は肥前染付の皿である。14は復元口径14.1cm、器高4.4cm、復元高台径8.9cmを測る。蛇の目凹形高台を呈す。外面は底部に二重、高台に一重の圓線を施し、唐草文を描いている。内面は見込みに二重の圓線を施し、葡萄文を描き、中心に五弁花を配す。15は復元口径14.4cm、器高4.1cm、復元高台径8.8cmを測る。外面は底部に二重、高台に一重の圓線を施し、唐草文を描いている。内面は見込みに一重の圓線を施し、梅文を描いている。全面に施釉後、高台疊付けの釉が剥ぎ取られる。16は残存器高2.2cmを測る。口縁は輪花を呈す。外面は唐草文、内面は蛸唐草文を描いている。17は残存器高1.3cm、復元高台径9.4cmを測る。蛇の目凹形高台を呈す。外面は底部に二重、高台に一重の圓線を施し、内面は草文を描いている。18は染付の皿の底部である。残存器高2.3cmを測る。外面は底部に二重、高台内に一重の圓線を施し、内面は見込みに二重の圓線を施し、笹文を描いている。19は青磁皿の口縁部である。残存器高1.8cmを測る。口縁部は輪花を呈す。外面に陽刻を施す。20~21は肥前染付瓶の底部である。20は残存器高3.8cm、復元高台径3.7cmを測る。外面は松竹梅文を描いている。外面施釉後、高台疊付けの釉が剥ぎ取られる。21は残存器高4.0cm、復元高台径3.8cmを測る。外面は牡丹文を描いている。外面施釉後、高台疊付けの釉が剥ぎ取られる。22は肥前青磁染付の碗蓋である。復元口径10.2cm、器高3.1cm、復元つまみ径4.2cmを測る。内面は口縁部に四方擗文を描き、見込みに二重圓線を施し、五弁花を配している。外面は青磁釉を掛けた。23は陶器の蓋である。ほぼ完形である。口径7.8cm、器高3.2cm、かえり径5.8cm、つまみ径2.0cmを測る。外面は鉄釉と呉須で連続文を描いている。24は関西系陶器の鍋である。復元口径15.5cm、残存器高6.9cmを測る。外面に飛び鮑文を施す。25は肥前陶器の碗である。残存器高4.0cm、高台径4.1cmを測る。全面に施釉後、高台疊付けの釉が剥ぎ取られる。26は肥前陶器の擂鉢である。残存器高8.3cmを測る。内面には1单位18本の擂目が入れられる。27は備前陶器の擂鉢である。残存器高7.7cm、復元底径13.4cmを測る。内面には1单位12本の擂目が入れられ、内外面とも露胎である。底部は回転糸切りされる。

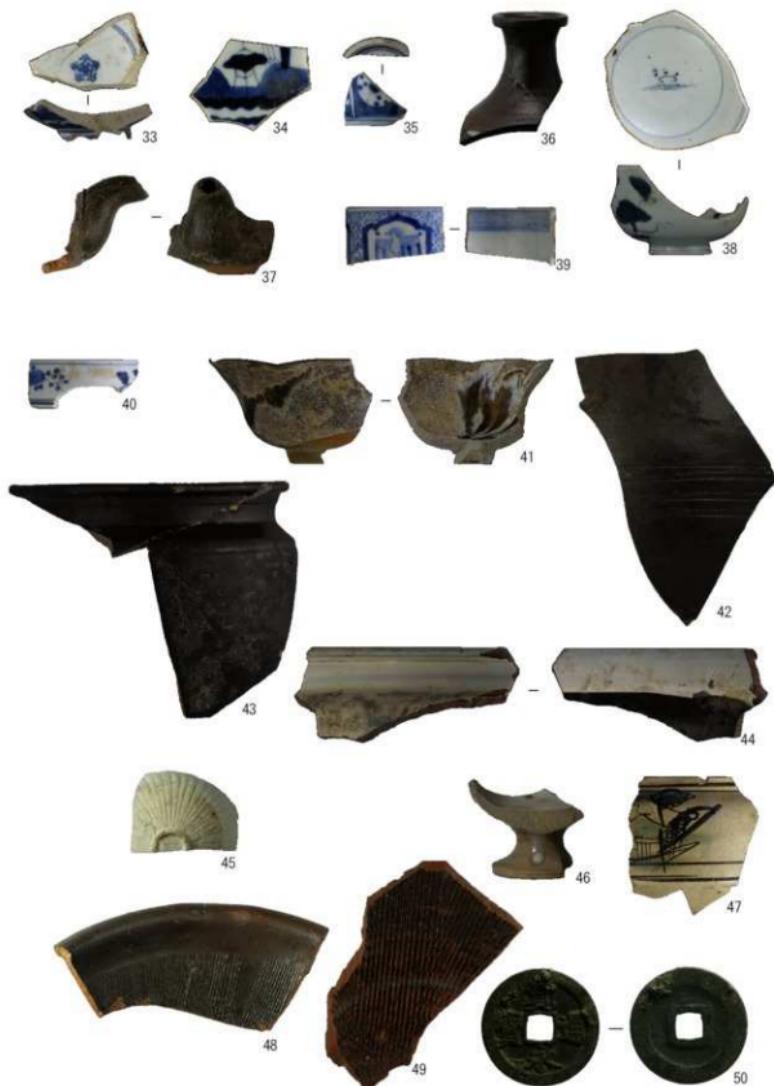
30. 出土遺物②

写真図版30(本文挿図番号)

- 33:第17図33 34:第17図34 35:第17図35 36:第17図36 37:第17図37 38:第21図38 39:第21図39 40:第21図40
 41:第21図41 42:第21図42 43:第21図43 44:第21図44 45:第22図45 46:第22図46 47:第22図47 48:第22図48
 49:第22図49 50:第22図50

口径8.5cm、器高3.7cm、復元高台径3.3cmを測る。杯状の形状をなし、底部からやや直線的に立ち上がる。外面は「大坂新町お筆紅」銘の内、「大」と「紅」の文字である。全面に施釉後、高台疊付けの釉が剥ぎ取られる。29~32は染付の碗である。29は肥前の端反碗で復元口径10.6cm、残存器高4.0cmを測る。外面は丸文の中に鳳凰と雲を描いている。内面は口縁部の上下に各二重の圓線を施し、雷文を描いている。30は肥前の端反碗で復元口径11.2cm、残存器高3.9cmを測る。外面は唐草文を描いている。内面は口縁部の上下に二重の圓線を施し、雷文を描いている。内外に細かい貫入が認められる。31は端反碗である。復元口径12.0cm、器高5.8cm、復元高台径5.3cmを測る。外面は山水文を描いている。全面に施釉後、高台疊付けの釉が剥ぎ取られる。32は肥前のくらわんか碗である。残存器高4.0cm、高台径4.2cmを測る。外面は丸文と菱文を交互に描いている。内面は見込みに五弁花を配す。全面に施釉後、高台疊付けの釉が剥ぎ取られる。33は肥前染付の碗もしくは鉢である。残存器高2.5cm、復元高台径4.2cmを測る。外面は高台に二重の圓線を施し、波状文を描いている。内面は見込みに二重の圓線を施し、五弁花を配す。全面に施釉後、高台疊付けの釉が剥ぎ取られる。34は肥前染付の小皿である。残存器高1.8cm、復元高台径6.0cmを測る。内面は山水文を描いている。全面に施釉後、高台疊付けの釉が剥ぎ取られる。35は肥前色絵の猪口である。残存器高3.2cm、復元高台径5.8cmを測る。外面は雪輪文を描き、内面は見込みに二重の圓線を施す。染付後、赤の色絵を描いている。底部は基盤底を呈し、疊付は露胎となっている。36は陶器の瓶である。口径5.4cm、残存器高8.5cmを測る。37は陶器の土瓶の注口である。残存器高6.0cmを測る。

38は肥前染付の端反碗である。復元口径10.5cm、器高5.5cm、高台径4.0cmを測る。外面は底部に一重、高台に二重の圓線を施し、草花文を描いている。内面は口縁部に二重、見込みに一重の圓線を施し、岩波文を描いている。全面に施釉後、高台疊付けの軸が剥ぎ取られる。39は肥前染付の筒型碗である。復元口径8.0cm、残存器高3.5cmを測る。外面は窓絵に鳥文、窓絵の周囲は四方擗文を描いている。内面は口縁部に上下各二重の圓線を施し、圓線間に雷文を描いている。口縁部に砂粒付着が確認できる。内外面に貫入が認められる。40は肥前染付の蓋物(段重)である。復元口径8.0cm、器高3.0cm、復元底径7.1cmを測る。底部は甚筒底を呈す。外面は口縁部に一重、底部に二重の圓線を施し、草花文を描いている。全面に施釉後、口縁端部と高台疊付けの軸が剥ぎ取られる。41は陶器の碗である。復元口径14.4～15.1cm、器高6.5cm、復元高台径5.3cmを測る。口縁部は外反し、八角形の輪花を呈す。42～44は肥前陶器の甕である。42は残存器高16.4cmを測る。外面に4条の沈線を施す。内外面施釉される。43は復元口径17.2cm、残存器高11.8cmを測る。口縁部から体部にかけて白泥化粧土を施し、外面に鉄軸と緑軸で松樹文を描いている。

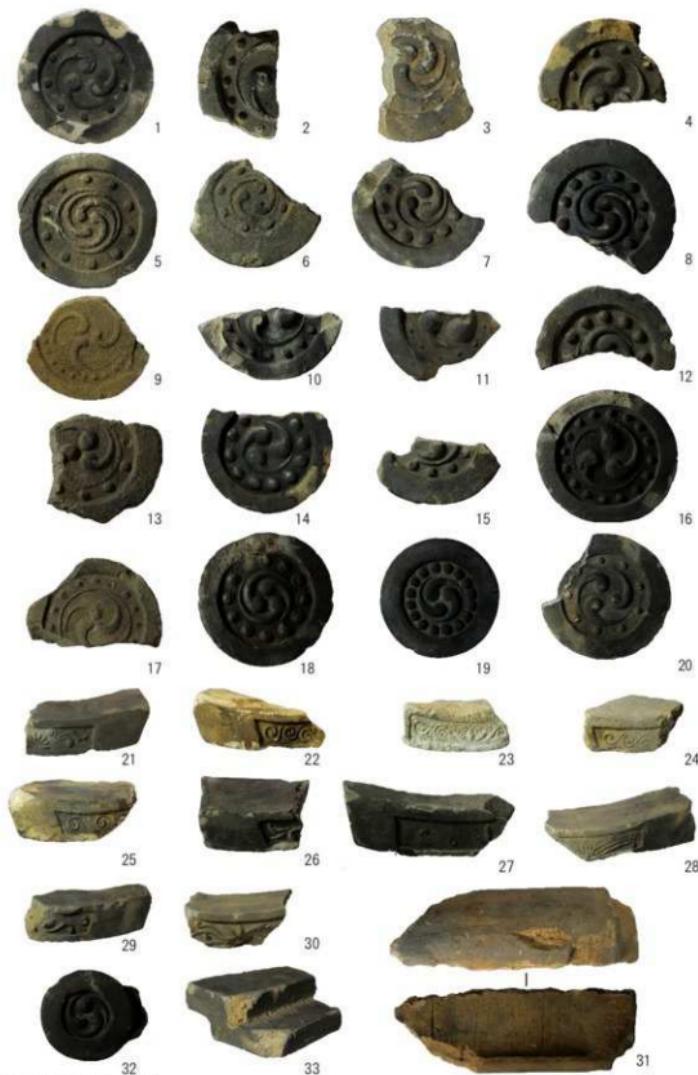
写真図版31(本文挿図番号)

| 1:第14図1 | 2:第14図2 | 3:第14図3 | 4:第14図4 | 5:第15図5 | 6:第15図6 | 7:第15図7 | 8:第15図8 |
| 17:第23図24 | 18:第23図25 | 19:第23図26 | 20:第23図27 | 21:第15図9 | 22:第15図10 | 23:第15図11 | 24:第15図12 |
| 25:第17図20 | 26:第17図21 | 27:第23図28 | 28:第23図29 | 29:第23図30 | 30:第23図31 | 31:第23図32 | 32:第23図33 |

14~19は軒丸瓦である。14は復元瓦当径15.4cm、周縁幅1.7cmを測る。文様は三巴文で、巴方向は左巻きである。巴尾部は接合せず、圏線をなさない。珠文は14個残存する。15は復元瓦当径16.2cm、周縁幅1.8cmを測る。文様は三巴文で、巴方向は左巻きである。巴尾部は接合せず、圏線をなさない。珠文は7個残存する。16は復元瓦当径16.0cm、周縁幅2.1cmを測る。文様は三巴文で、巴方向は左巻きである。巴尾部は接合せず、圏線をなさない。珠文は個残存する。17は復元瓦当径15.7cm、周縁幅2.1cm、残存長11.8cmを測る。文様は三巴文で、巴方向は右巻きである。巴尾部は接合せず、圏線をなさない。珠文は個残存する。18は復元瓦当径16.0cm、周縁幅2.3cmを測る。文様は三巴文で、巴方向は左巻きである。巴尾部は接合し、圏線をなす。珠文は5個残存する。19は瓦当径15.6cm、周縁幅2.1cmを測る。文様は三巴文で、巴方向は左巻きである。巴尾部は接合せず、圏線をなさない。珠文は10個残存する。20~21は軒平瓦である。20は復元残存高5.3cm、残存長9.6cmを測る。文様は均整唐草文で、中心飾りは欠損のため不明である。唐草は2転展開し、巻きは強い。唐草の展開は下から始まり、2転目も下に展開している。21は高さ5.0cm、残存長13.2cmを測る。文様は均整唐草文で、中心飾りは欠損のため不明である。
