沼津市内遺跡発掘調査報告書 5

令和2年度

日吉廃寺跡

沼津市教育委員会

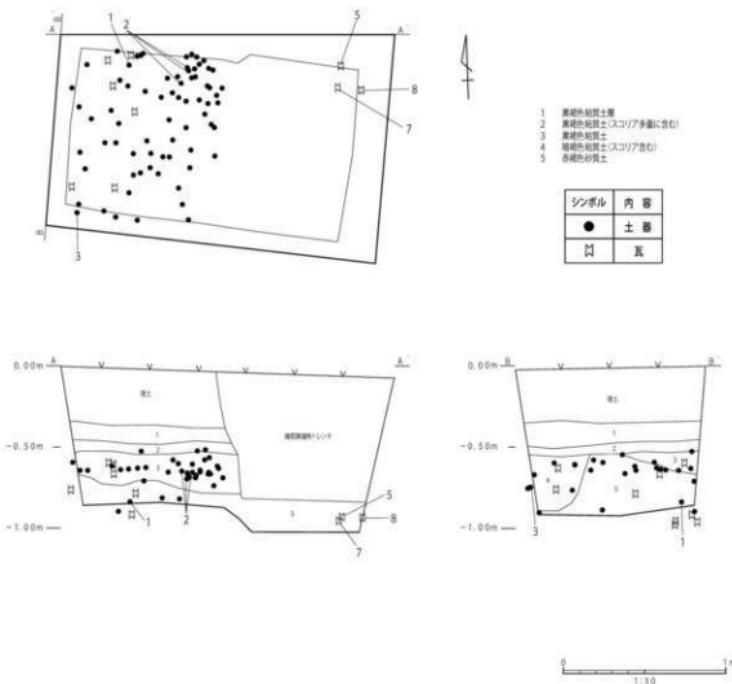
第4図 日吉庵寺跡調査区平面図・断面図

地表面から -1.0mまで調査した結果、地表下 -0.3mまでは埋土となっており、埋土以下、5層の堆積土を確認した。第1層及び第2層は遺物の出土が少なく平坦に堆積し、3~5層を覆っている。第2層の下には、第3層(黒褐色粘質土)、第5層(赤褐色砂質土)が堆積し、調査区南西隅で、第4層(暗褐色砂質土)が第5層を掘り込んでいた。遺物は第3層から第5層にかけて多く出土しており、平面プランを確認することはできなかったものの、堆積状況と遺物の出土状況から、後述する確認調査時に検出した不明遺構(SX1・4)の覆土と推測される(第3節(2)参照)。

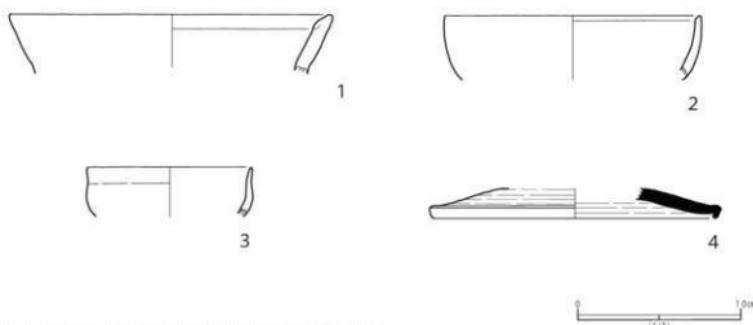
第5図 日吉庵寺跡(本発掘調査)出土遺物実測図(1)

調査区からは、土器類と瓦が出土した。出土した遺物は小片が多く、そのうち実測が可能な土師器3点(1~3)、須恵器1点(4)を第5図、瓦4点(5~8)を第6図と第7図に示した。

1は甕の口縁部である。外傾して立ち上がる器形を呈し、口縁端部をわずかに肥厚させている。内外面ともにハケによる調整後、横位のナデで整えている。2・3は塊の口縁部から体部にかけての一部である。2は内湾した器形を呈する。3は脛部から内湾して立ち上がり口縁下で屈曲する器形を呈す。

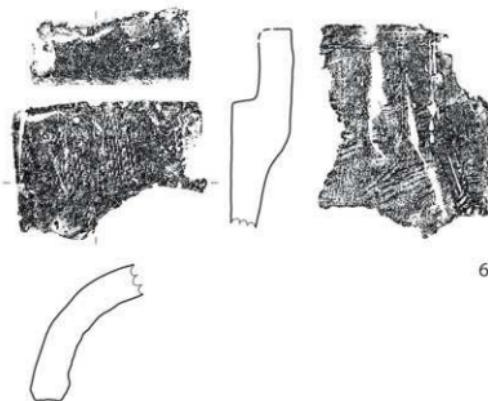
第6図 日吉廃寺跡（本発掘調査）出土遺物実測図（2）

し、口縁部は直線的に立ち上がる。4は須恵器の環蓋である。蓋頂部は欠損している。5は四重弧文軒平瓦の瓦当部である。弧線は最上段と最下段がやや太く、弧線、凹線とともに幅や方向が一定しない。凸面に斜格子の叩きがわずかに認められる。6は丸瓦である。7・8は平瓦の一部で7は凸面に正格子、8は斜格子状の叩きが認められる。

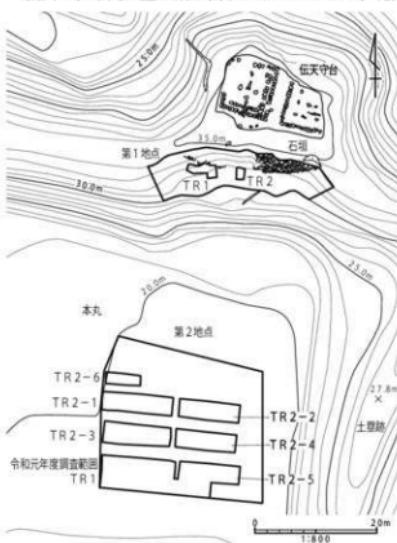
第9図 興国寺城跡試掘溝配置図

第1地点である伝天守台の南面には石垣が築かれているが、南面東側については地表面に残存しているものの、南面西側については抜き取られている。このため、抜き取られていると推定される箇所にトレンチを2か所設定して地下の様子を確認した。その結果、埋没していた石垣を検出した。埋没石垣の検出は、本丸土壘の断ち割りとなることから、範囲を限定して部分的にのみ行ったため、最下層の様相

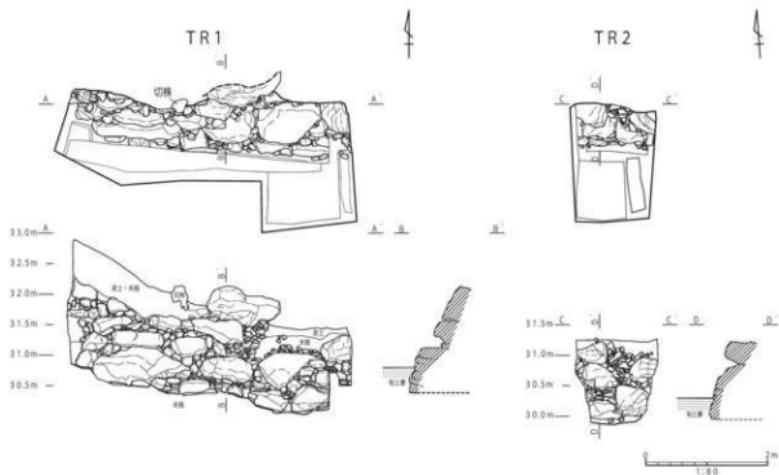
第10図 興國寺城跡第1地点平面図・断面図・立面図

は明らかではないが、石垣は間詰石を多量に含む野面積みで、TR 1においては下層から上墨盛土の上に10～40cm大の礫を充填したのち、その上部には1mを超える巨石が標高31.0mあたりで平坦に積まれている。巨石の下半は土墨盛土によって埋め殺されており、土墨盛土最上面では巨石を押さえるための粘土層が部分的に検出された。

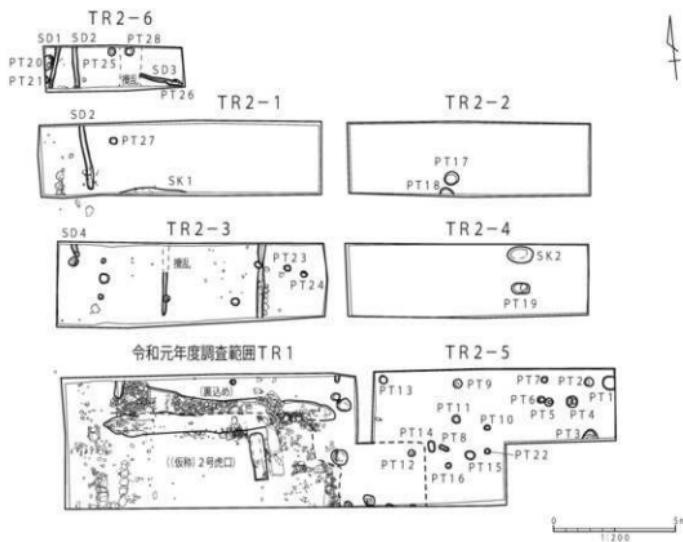
第11図 興國寺城跡第2地点平面図

第2地点である本丸については、令和元年度調査において石垣に囲われた（仮称）2号虎口を検出していたため、令和2年度は（仮称）2号虎口よりも北側の調査を行った。その結果、溝状遺構（SD）4条、土坑（SK）2基、小穴（PT）28基を確認した。門などの施設は検出できなかったものの、遺構の検出状況から未検出の遺構群が本丸の北側に広がっている可能性が高まった。

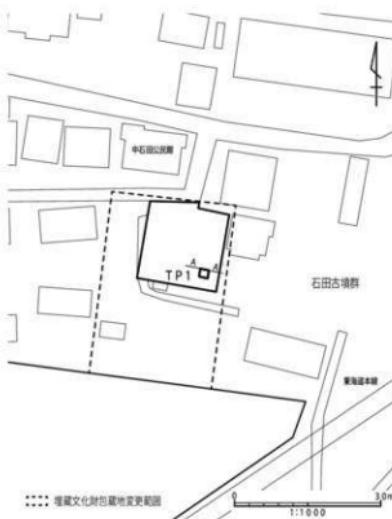
第13図 石田古墳群試掘坑配置図・柱状図

TP1の土層堆積状況は、地表から-0.4mまで水田耕作土となっており、-0.4mより以下は黄瀬川扇状地堆積物である黄褐色土が堆積していた。

遺構・遺物は確認されなかった。

今回の調査結果を踏まえ、令和2年7月22日付け沼教文第381号にて埋蔵文化財包蔵地の内容変更協議を行い、令和2年8月14日付け文財第927号にて、第13図の破線範囲は埋蔵文化財包蔵地外として変更された。

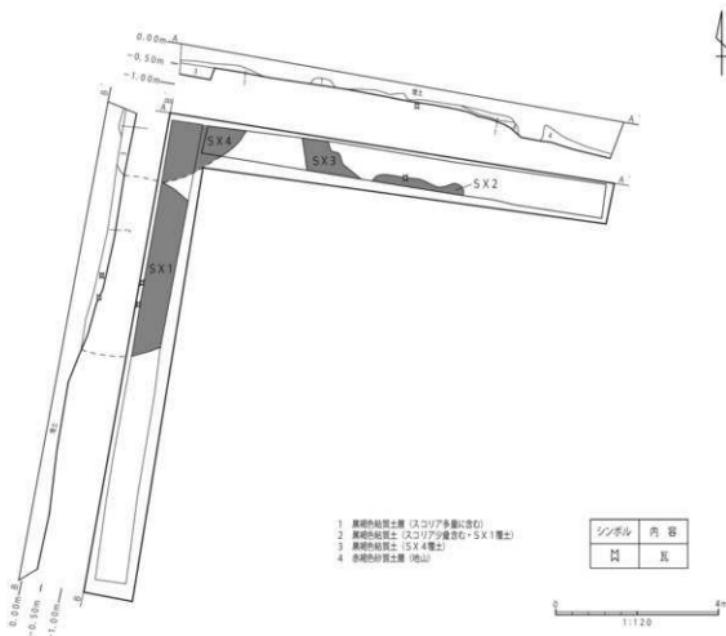
第16図 日吉廃寺跡試掘溝平面図・断面図

地表から約-0.6m掘り下げた結果、地山である第4層（赤褐色砂質土層）を掘り込む遺構を、4基確認した。しかし、調査範囲の大半が後世の削平を受けた状態であり、どのような遺構であるか判然としないことから、不明遺構（SX）とした。埋土直下にはスコリアを多量に含む第1層（黒褐色粘質土層）がわずかに堆積しており、土器小片が少量混じっていた。SX1は南北に設定したトレーンチの北側に位置し、平面プランの形状から円形を呈するものと推測される。立ち上がりは緩やかで約0.2mの第2層（黒褐色粘質土）が堆積する。覆土中から古代瓦が出土した。SX4は北西隅の位置し、検出面より0.4mの深さを測る。南側はSX1に切られ、全体は北西に広がるものと考えられる。SX2・3については平面プランの確認のみにとどめた。

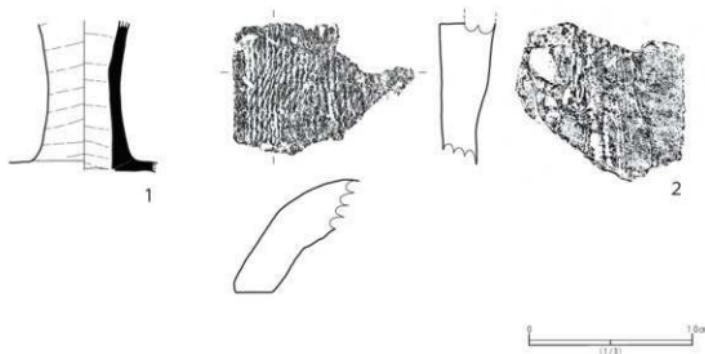
第17図 日吉廃寺跡（確認調査）出土遺物実測図（1）

出土した遺物については、実測可能な4点を図示した（第17・18図）。1は須恵器、2～4は瓦である。

1は長頸壺の頸部で、口縁部にむかって外反する器形を呈する。外面には自然釉がわずかに認められる。2は有段式の丸瓦で玉縁は欠損している。3・4は平瓦の一部で、凸面に斜格子状の叩きが認められる。

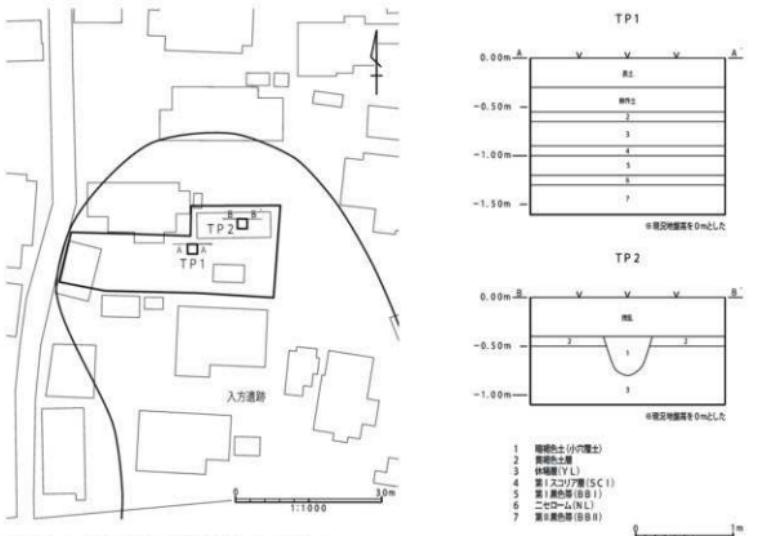
第22図 入方遺跡試掘坑配置図・柱状図

TP1の土層堆積状況は、地表から-0.55mまで表土及び耕作土、-0.55mから-0.65mまで黄褐色土層、-0.65mから休場層が堆積しており、以下標準的な愛鷹上部ローム層の堆積を確認した。第2層(黄褐色土層)からは弥生時代後期から古墳時代前期の土器が出土した。

TP2の土層堆積状況は、地表から-0.4mまで建物の基礎による攪乱、-0.4mから-0.5mまで黄褐色土層、-0.5mから-1.1mまで休場層となっていた。第2層(黄褐色土層)上面から小穴を1基確認した。遺物は確認されなかったが、少なくともTP1で出土した遺物の時期以降であると思われる。このことから、本来の遺物包含層や遺構検出面は大きく攪乱を受けているものと判断される。休場層以下は標準的な愛鷹上部ローム層の堆積となっており、遺構・遺物は確認されなかった。

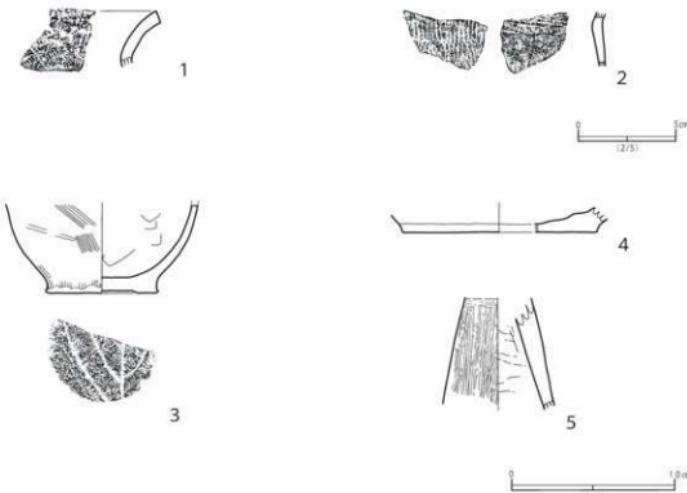
第 23 図 入方遺跡出土遺物実測図

出土した遺物については、TP1 から出土した遺物 5 点を第 23 図に図示した。1・2 は弥生土器、3～5 は土師器である。1 は大きく外反する甕の口縁部の破片で、端部は平坦に整えている。外面にハケ状工具による斜条痕、内面に細目のハケ調整を施す。2 は甕の胴部の破片である。やや内湾しながら立ち上がり、口縁部にかけて外反する器形を呈する。外面に斜条痕を施す。3 は胴部下部から底部にかけての壺の一部である。底部は突出し、胴部は内湾しながら立ち上がる。4 は甕の底部である。内外面ともに摩耗が著しい。5 は高环の脚部である。直線的に開き、外面は縦位のヘラミガキを施し、接続部にはわずかに横位のヘラミガキが認められる。内面はヘラミ工具によって調整している。

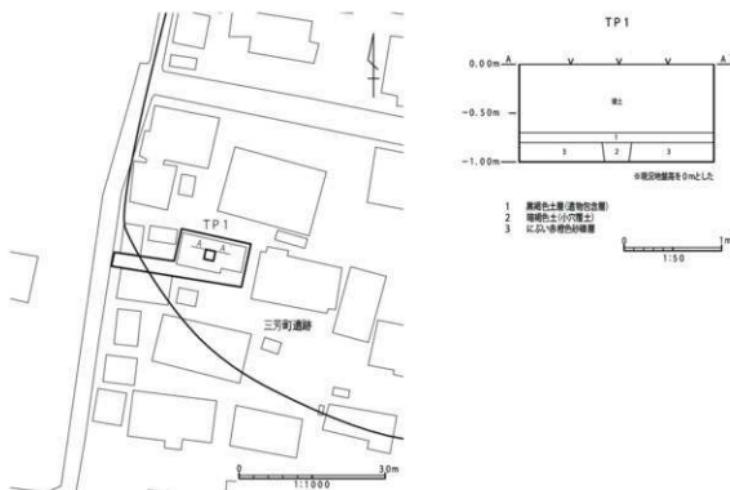
第25図 三芳町遺跡試掘坑配置図・柱状図

TP 1 の土層堆積状況は、地表から -0.7 m まで埋土となっており、-0.7 m から -0.8 m まで黒褐色土層、-0.8 m から -1.0 m までにぶい赤橙色砂礫層となっていた。第3層（にぶい赤橙色砂礫層）上面を検出面として小穴を1基確認した。年代については、覆土から出土した遺物から古墳時代以降であると推測される。

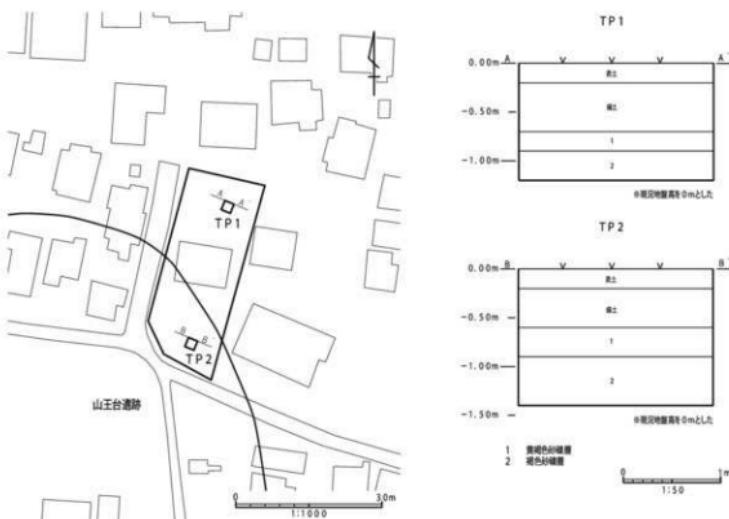
第 27 図 山王台遺跡試掘坑配置図・柱状図

TP 1 の土層堆積状況は、地表から -0.7 mまで表土及び宅地造成時の盛土、-0.7 mから -0.9 mまで黄褐色砂礫層、-0.9 mから -1.2 mまで褐色砂礫層となっていた。

TP 2 の土層堆積状況は、地表から -0.6 mまで表土及び宅地造成時の盛土、-0.6 mから -0.9 mまで黄褐色砂礫層、-0.9 mから -1.4 mまで褐色砂礫層となっていた。

TP 1・2ともに遺構・遺物は確認されなかった。

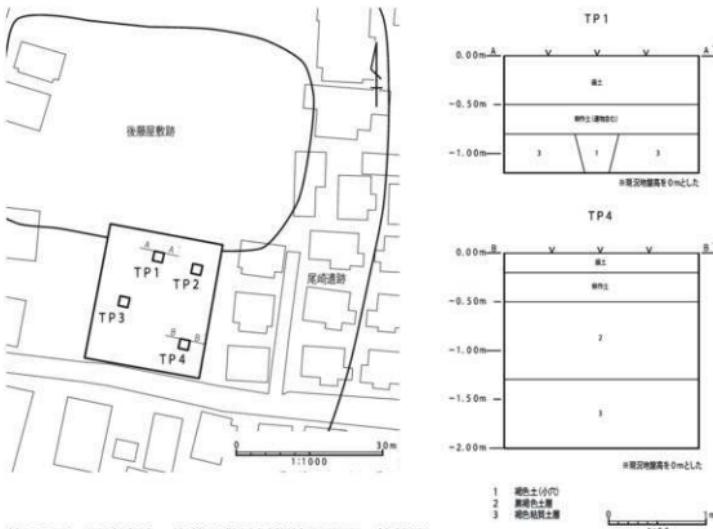
第29図 尾崎遺跡・後藤屋敷跡試掘坑配置図・柱状図

TP 1・4 の土層堆積を検討した結果、TP 1 の土層堆積状況は、地表から -0.5 mまで盛土、-0.5 mから -0.8 mまで耕作土、-0.8 mから -1.2 mまで褐色粘質土層となっていた。

また、土層断面観察から褐色粘質土層上面を掘り込む褐色土を確認した。そのため、地表下 -1.2 m地点を精査したところ、2基の小穴が認められた。耕作土中に遺物が含まれていることから、何らかの遺構があったものの、後世の擾乱により大半を失ってしまっているものと考えられる。TP 4 の土層堆積状況は、地表から -0.2 mまで盛土、-0.2 mから -0.5 mまで耕作土、-0.5 mから -1.3 mまで黒褐色土層、以下褐色粘質土層となっていた。

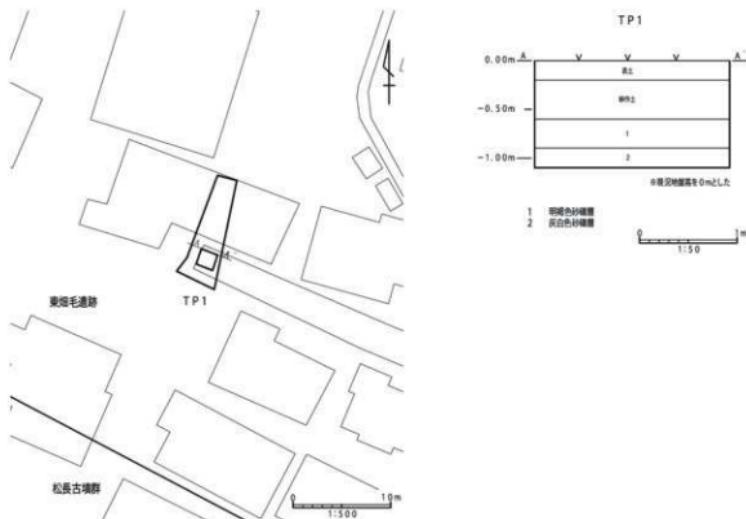
第32図 東畠毛遺跡・松長古墳群その1 試掘坑配置図・柱状図

TP1の土層堆積状況は、地表から-0.6mまで表土及び耕作土、-0.6mから-0.9mまで明褐色砂礫層、以下灰白色砂礫層の堆積となっていた。

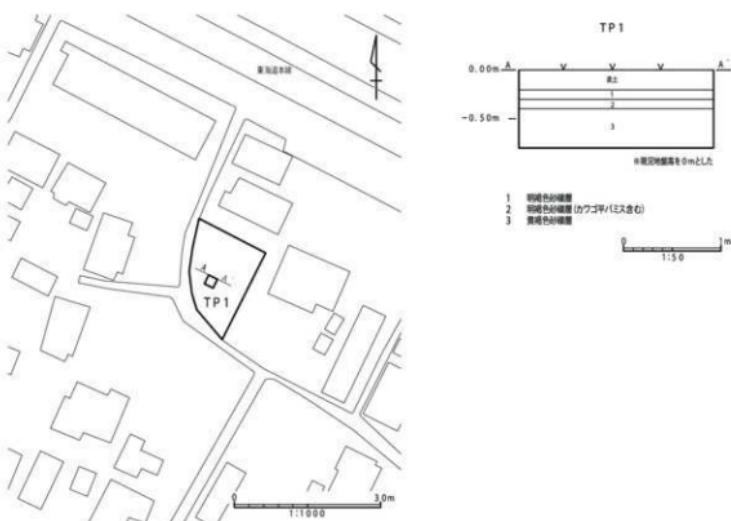
第34図 東畠毛遺跡・松長古墳群その2 試掘坑配置図・柱状図

TP1の土層堆積状況は、地表から-0.2mまで表土、-0.2mから-0.3mまで明褐色砂礫層、-0.3mから-0.4mまでカワゴ平バミスを含む明褐色砂礫層、-0.4mから-0.8mまで黄褐色砂礫層の堆積となっていた。

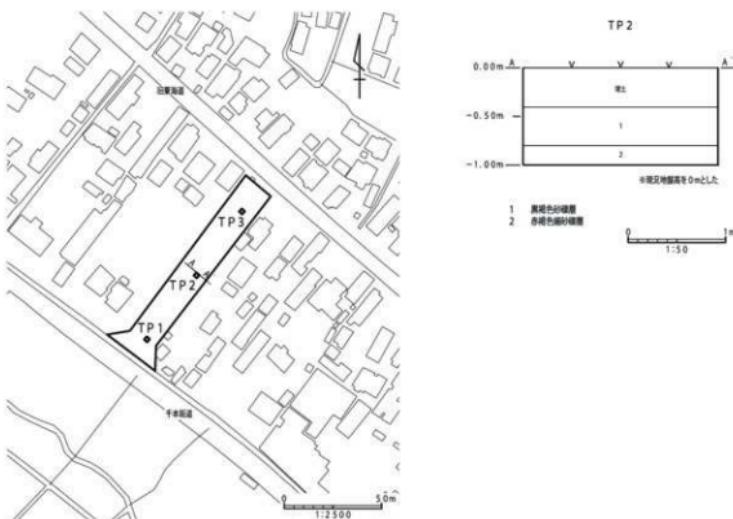
第36図 小諏訪地内試掘坑配置図・柱状図

TP2の上層堆積状況は、地表から-0.4mまで埋土、-0.4mから-0.8mまで黒褐色砂礫層、以下-1.0mまで赤褐色細砂礫層の堆積となっており、標準堆積として示した。

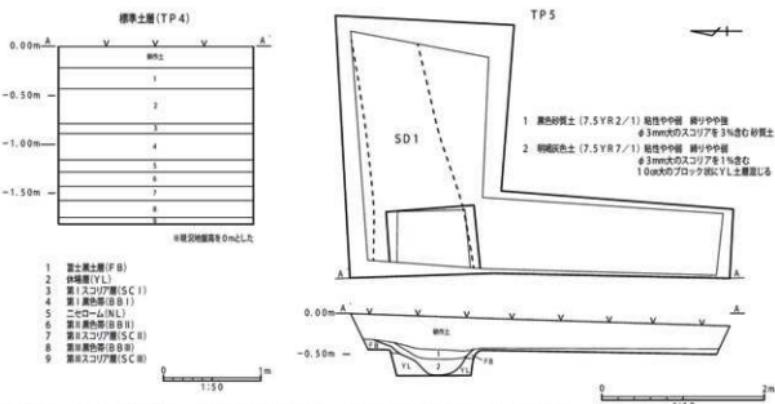
第 38 図 大泉寺畠遺跡・山神上遺跡標準土層及び試掘坑 5 平面図・断面図

土層堆積は比較的堆積状況が良好な TP 4 を標準土層とした。TP 4 の土層堆積状況は、地表から -0.2m まで耕作土、-0.2m から -0.4m まで富士黒土層、以下休場層と続き、第Ⅲスコリア層 (SC III) が確認された現況下 -1.8m まで愛鷹山麓における標準的なローム堆積となっていた。

SD 1 の検出面は耕作による削平を受け確認することはできなかったが、休場層まで掘り込まれていてことを土層断面から確認した。幅は約 1.6m、深さは約 0.6m を測り、東西方向に延びる。時期については、遺物が出土しなかったため不明である。この溝状遺構は、過去に大泉寺畠遺跡で実施した本発掘調査で検出されたものに統く遺構と考えられることから、第 39 図の破線範囲を大泉寺畠遺跡として範囲変更した。

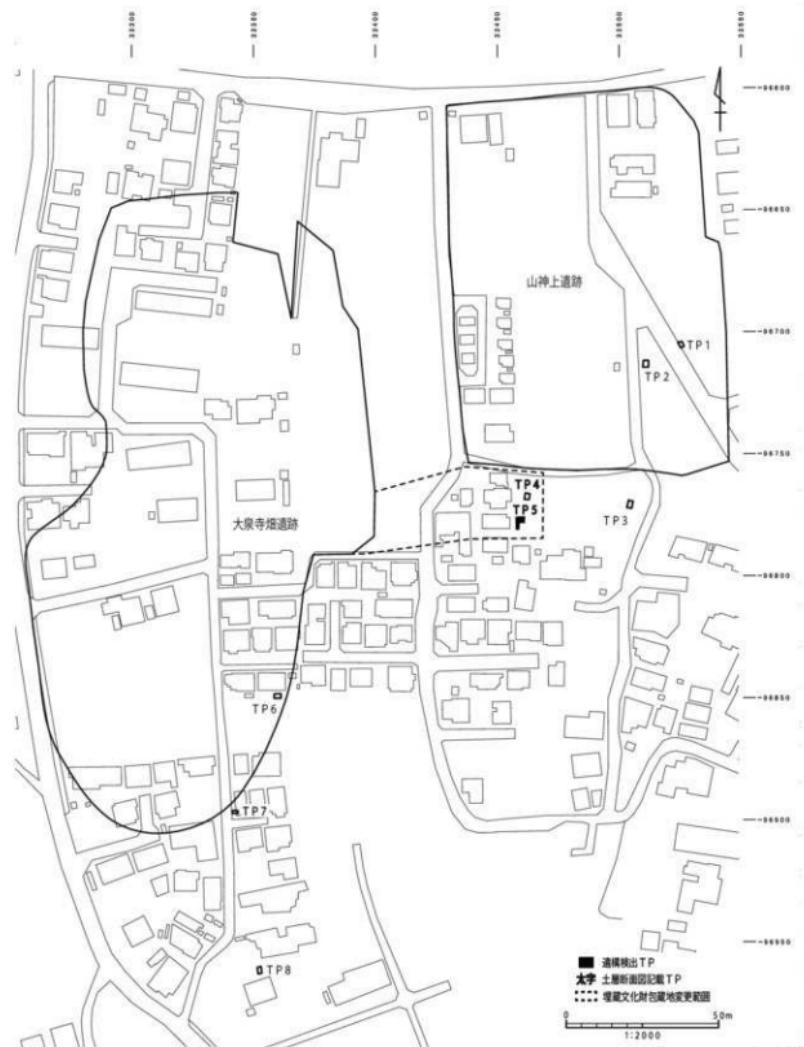
第39図 大泉寺塼遺跡・山神上遺跡試掘坑配置図

TP 1 ~ 4、6 ~ 8 からは遺構・遺物は確認されなかったが、TP 5 から溝状遺構 (SD) を 1 条検出した。

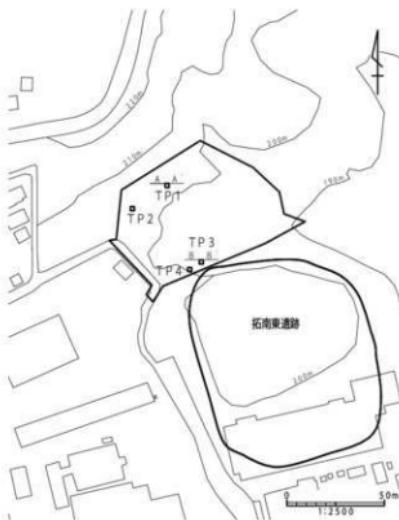
第41図 足高字尾上地内試掘坑配置図・柱状図

試掘坑4か所の内、北側のTP1と南側のTP3の土層堆積を比較・検討した。

TP1は、表土より下は愛鷹山麓における中部ローム層が堆積している状況であった。TP3については、地表から-1.5mまで埋土で、以下中部ローム層の堆積となっていた。このことから当該地は、既に後世の削平を受けているものと考えられる。

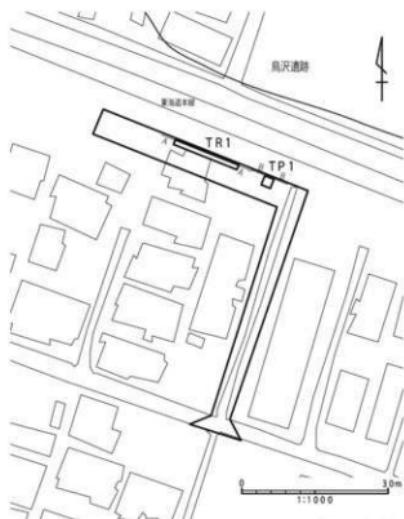
第43図 原新田地内試掘溝・試掘坑配置図・柱状図

TR1の上層堆積状況は、地表から-0.4mまで表土、-0.4mから-0.6mまで褐色スコリア層、-0.6mから-1.2mまでは千本砂礫洲を形成する黄褐色砂礫層及び黄色砂礫層の堆積となっていた。
 TP1の堆積状況は、地表から-0.5mまで表土、TR1と同様の堆積状況であった。
 TR1、TP1ともに遺構・遺物は確認されなかった。

- 1 褐色スコリア層
- 2 黄褐色砂礫層
- 3 黄色砂礫層

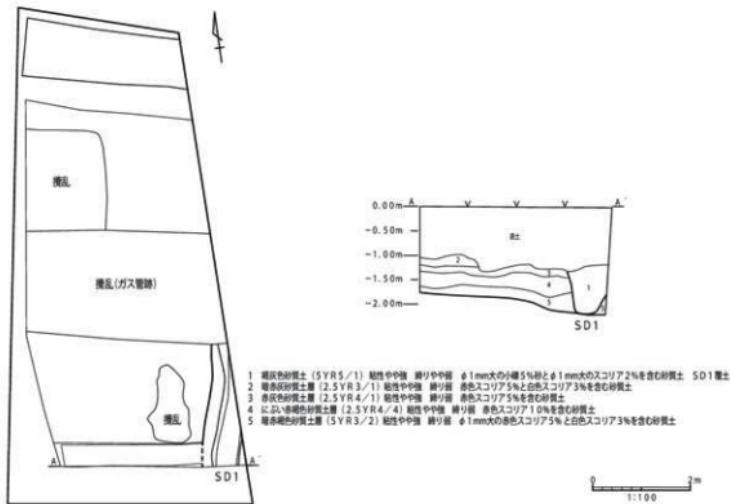
第 45 図 御幸町地内試掘溝平面図・断面図

TR1 の土層堆積状況は、地表から -1.0m まで表土、-1.0m から -1.7m まで赤色スコリアを含む砂質土層を 4 層確認した。遺構は、調査区南東隅から溝状遺構（SD）を 1 条検出した。

SD1 は、表土直下、第3層（赤灰色砂質土層）上面で確認できたが、遺構の堀込面は既に削平されているものと考えられる。調査区南東隅から南北方向へ延びるが、攪乱の影響を受けていることから、全容を把握するのは難しい。幅は約 0.9m、深さ約 0.86m を測る。過去の調査で弥生時代中期以降、古墳時代、近代に帰属する溝状遺構が報告されているが、今回確認された SD の時期については、遺物が伴わなかったため不明である。

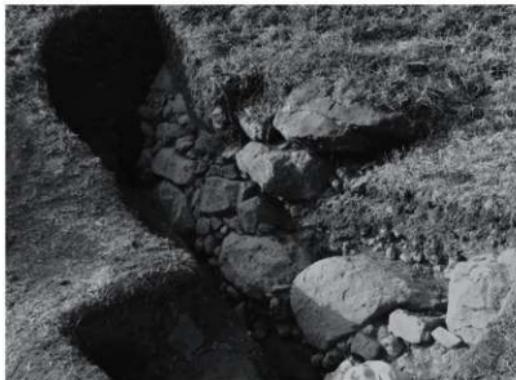
興國寺城跡 第1地点 試掘溝1
石垣検出状況（南東より）
