# 永福寺跡

国指定史跡永福寺跡環境整備  
事業に係る発掘調査概要報告書  
—平成5年度—

平成6年3月  
鎌倉市教育委員会

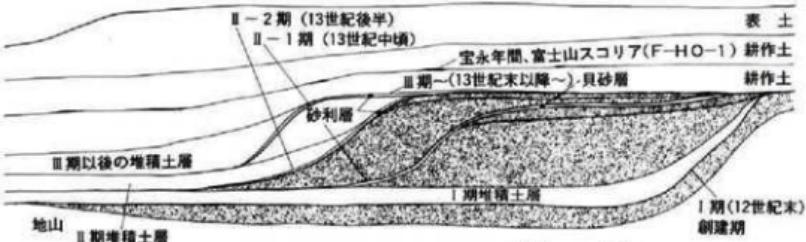
図2 土層断面模式図 荒い土丹層 細かい土丹の叩き締め

遺構埋没深度は調査地の南側で地表から約1~1.4m、北側で約1~1.6mである。表土下には宅地造成のために盛られた土層と近年まで営まれていた水田の耕作土・堆土が約60cmの厚さで堆積している。遺構面上に堆積する土砂のほとんどが永福寺廃絶以後の中世から近世にかけての水田及び畑の耕作土である。苑池遺構上の堆積土の大半は池中に流れ込んで溜まったきめの細かい灰色の砂質、粘質土等で、非常に柔らかくて粘性が強い。また調査地内の海拔18.8~19.1mのほぼ全域にわたり、宝永年間(18世紀初頭)の富士山のスコリア(F-HO-1)が検出されている。

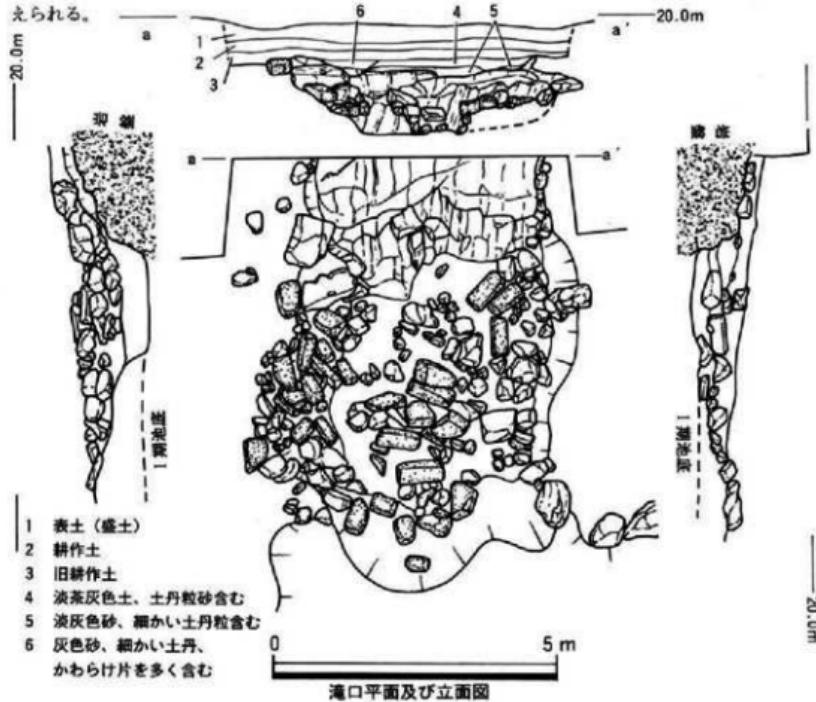
寛元・宝治年間に苑池の幅を狭めた時期に併せ、おそらく東側の山嶺を北から南に流れる二階堂川から水を取り入れた滝口を造ったと考えられる。I期に緩やかに堆積したきめの細かな堆積土とは大きく異なり、激しい水の流れがあったようで、粗い砂粒と水磨した土丹粒が6m四方で深さ約80cmの滝壺の中に多量に堆積していた。滝口の岩盤の表面も水流のために角が丸くなっている。最大で約3mの幅を持つ滝口の注口は岩盤面の綻びが道路の下に延びているため当初の高さは不明である。ただそれほど高いもの（確認している道路際の滝口の標高は19.2m、苑池の推定水面は18.7m）ではない印象を受ける。

II期に作られた滝口の跡を土丹塊、鎌倉石の切石などを使い改修している。深さ約80cmの滝壺の底に拳大の土丹を敷き並べている。土丹や鎌倉石は滝口を閉むように配され、流れ込む土砂を池中に入る前に沈殿させていたと考えられる。この時期の滝口の注口の幅は約1mである。

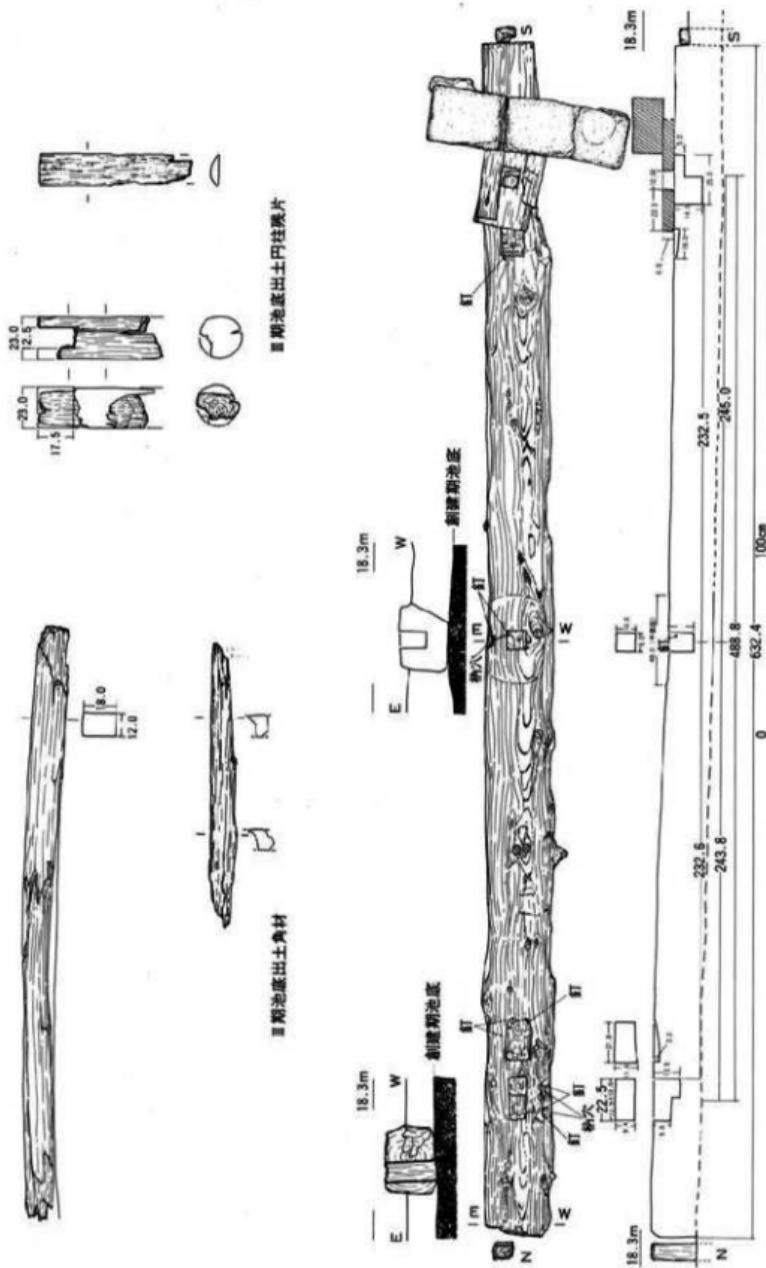
図4 布堀り2内 横の基礎材実測図及び出土鉄材

4箇所確認した布掘りの内、布掘り2には南北の長さ632.4cm、東西の幅約35cm、厚さ約25～30cmの上面をほぼ平坦に加工した部材（ヒノキ属）が、III期の池底の下で埋め込まれた状態で検出された。上面に計3箇所穿たれた枘穴の位置で、部材の上面を覆っているIII期の池底の細かい土丹を多く含む固く締まった土層が直径約30cmの範囲で円形に抜けている。部材はIII期池底の30cm下で土丹を敷き詰め造られたI期の池底の上に据えられ、I期の池底に堆積した土層中に埋まり込んでいることから、I期に据えられてIII期まで用いた可能性がある。

中央の枘穴の平面形は東西10cm、南北9cmの四角形で深さは14cmである。

枘穴を中心半径24cmの範囲で円形に部材の表面を丁寧に平らに削り込んである。これは枘穴に差し込まれる材の当たりを付けるためのものと考えられる。南北方向に置かれた部材の両端近くに2箇所穿たれている枘穴の平面形は長方形で、北側の枘穴は東西幅9.9cm、南北幅22.5cm、南側の枘穴は上に置かれた補修材のために東西幅は不明、南北幅は25cmである。両側の枘穴の中は1段段差を付けて段上に穿たれている。中央の枘穴は正確に二階堂の木造基壇中央の東柱を基準に設定した東西の中軸線上に位置する。この枘穴の中心から北側の枘穴の中心まで8尺(243.8cm)、南側の枘穴の中心まで8尺(245.0cm)とほぼ左右対称形の位置に加工されている。枘穴の脇、部材の側面や表

3箇所の枘穴間の距離を尺に置き換えると、それぞれ8尺ずつ、両端間の距離は16尺(488.8cm)となる。

この部材の南北両端を押さえるように $10 \times 8$ cmの角杭(北側の杭—ヒノキ属)が2本打ち込まれている。また残りの布掘り1・3・4の両端に遺存する角杭も布掘り2の角杭と同様に、角杭間に置かれていた部材の位置出しをしたり、両端を押さえる目的で打ち込まれたものと考えられる。布掘り1~4の中では布掘り2以外には部材が遺存していないが、両端に打ち込まれ遺存する角杭からおよその位置が推定できるものと考えられる。各布掘りの北側に打たれている角杭を基準に計測してみると、布掘り1と布掘り2の間は335.0cm、布掘り2と布掘り3の間は334.0cm、布掘り3と布掘り4の間は337.0cmであった。(布掘り2は角杭ではなく遺存する部材のはぞ穴の中央から計測したもの。)

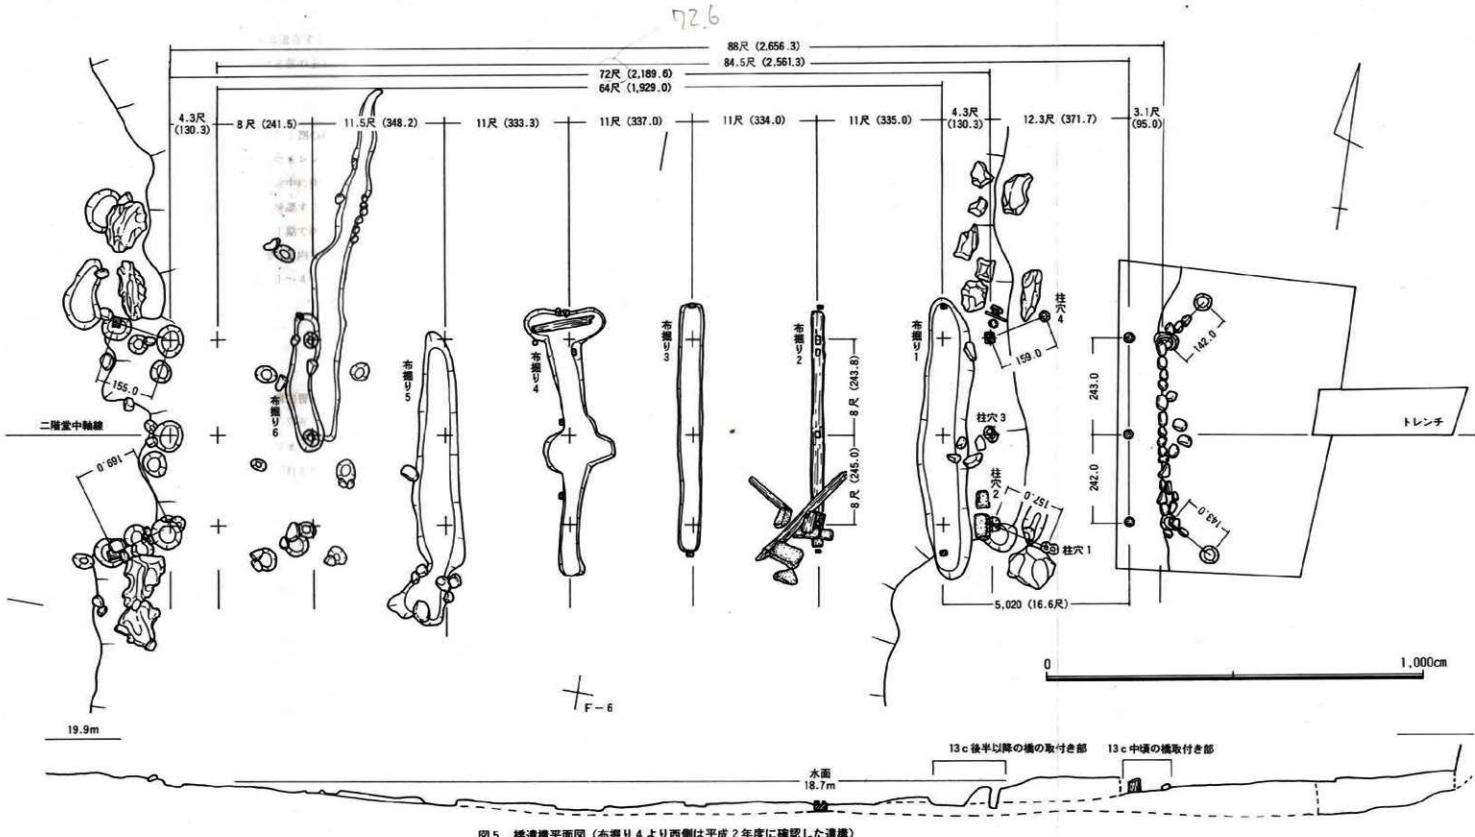
図5 橋遺構平面図（布壙り4より西側は平成2年度に確認した遺構）

二階堂の中軸線と直交して、III期の苑池に設定した平行に等間隔で並んだ南北の長さ約7m、東西の幅50cm～1mの溝状の布掘りを4箇所（布掘り1・2・3・4）確認した。布掘りは平行に11尺の間隔で並び、南北の両端には10×8cm程度の太さの角杭が打ち込まれている。また布掘り4では両端だけでなく布掘りを挟み込むように左右に計3本の杭が打ち込まれていた。

池底が緩やかに上がる布掘り1から130.3cm東側、ちょうど水際の位置で、部材に穿たれている枘穴と同じ間隔で8尺×2間幅の規模の、直径約30cm、深さ約40cmの2穴の掘立柱柱穴と、一边約27cmの角を面取りした角材(ヒノキ属)を埋め込んだ掘立柱を検出した。これら2穴の掘立柱柱穴と、遺存する角材は正確に布掘り2の枘穴の延長線上に位置することから水際、橋の取付き部になるものと考えられる。両端の柱根・柱穴の脇には東に向かってハの字の位置に袖高欄を立てる掘立柱柱穴を検出した。

二階堂の中軸線上の布掘り2に遺存する部材の上面に穿たれた中央の枘穴が正確に線上にのること、この中軸線に対し遺存する部材が直交して交わること、3箇所穿たれた枘穴が正確に8尺×2間であること、布掘り1~4に遺存する角杭はほぼ11尺間隔で均等に並ぶこと。平成2年度調査時に二階堂の正面の苑池の西岸で検出している布掘り5・6と柱穴が今年度調査で検出している部材、布掘りと対応していることなどから、これらの部材や遺構は、二階堂正面の苑池に掛けていた橋の橋脚を立てる為の基礎材及び抜き取り跡であると考えられる。

Ⅲ期の橋の規模は、対岸までの長さ72尺(2,189.6cm)、橋の幅は16尺(488.8cm)である。

87尺(2,647.3cm)になると推定される。橋の幅は遺存する橋脚で計測すると16尺(485.0cm)でⅡ-2期と同じと考えられる。直線に並ぶ橋の取付き部の玉石列は両端で東側にハの字に開き袖高欄の立つ柱穴が検出されている。

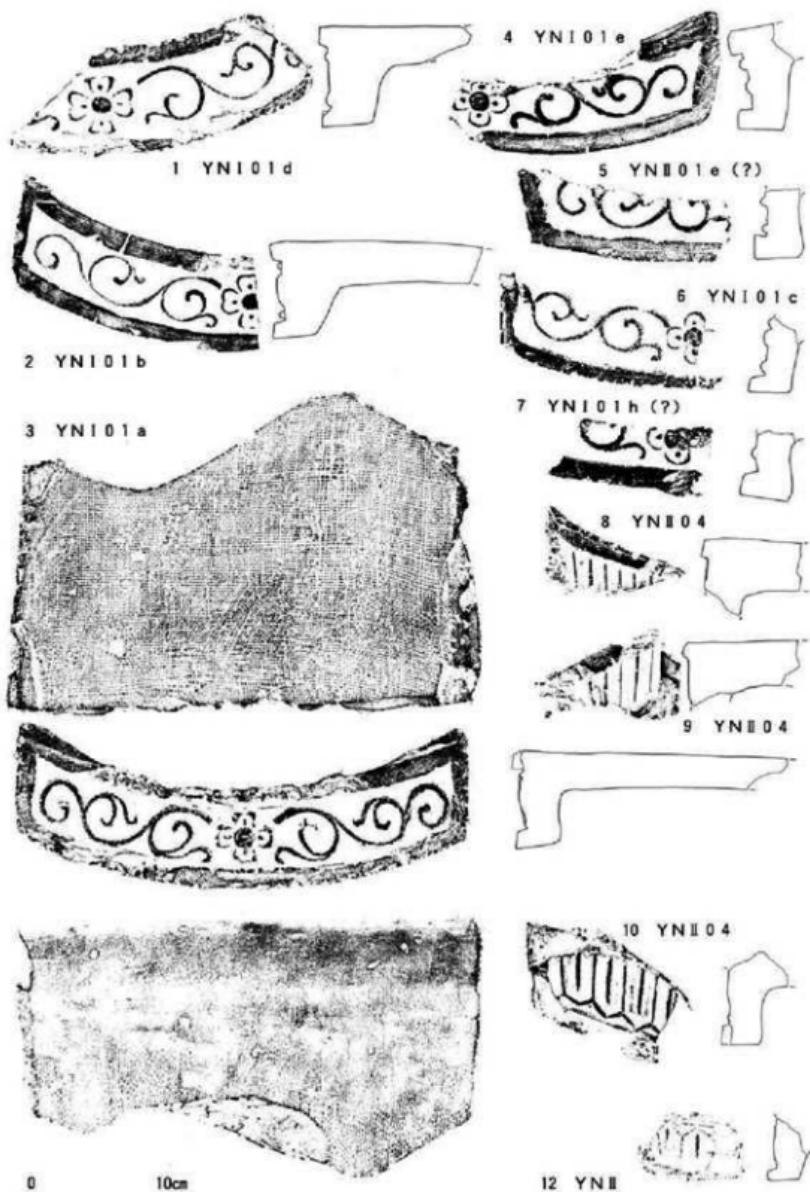
図6 瓦

図6-1~7・図7-1~4は唐草文字瓦。いずれも精良なしまりの良い胎土から成るものでI期のもの。

図6-1はⅢ期遺構面より出土。図6-6はⅡ期遺構面覆土より出土。図7-1はⅡ期遺構面覆土より出土。

図6-8~10は剣頭文字瓦。Ⅱ期のもの。図6-17は剣頭文字瓦。Ⅲ期以降と考えられるもので、I~Ⅱ期のものと比べて極めて小型なのが特徴である。粗胎のため小片で出土することがほとんどで、形式を判断することが難しい。

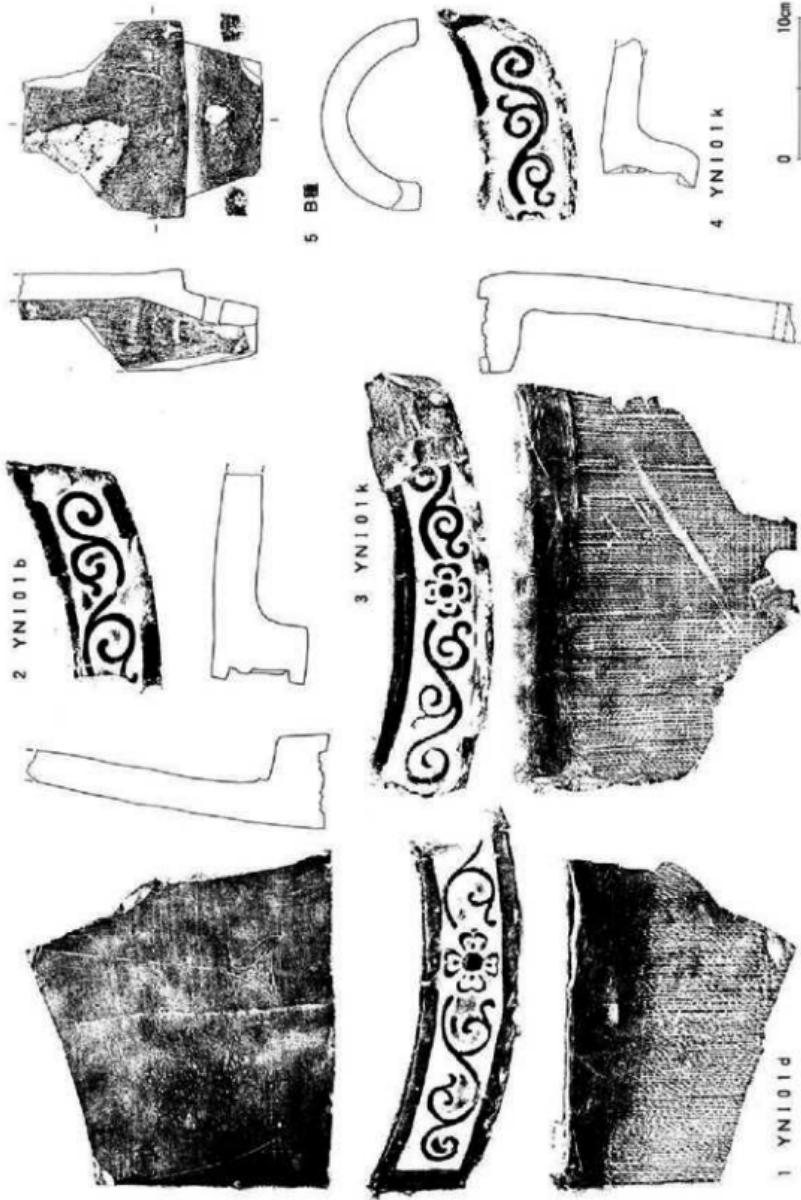
圖 7 瓦

図7-1は女瓦部表に花押状の線刻が施されている。(線刻は焼成以前に施されたもの。)同様の製品の出土例は昭和63年度にもあり、極めて近似した線刻が、やはりYN101d形式の字瓦の女瓦部に施されている。

図7-5はⅢ期以降のものと考えられる男瓦。段部2箇所に6弁の花形の押印がなされている。Ⅰ期遺構面覆土より出土。

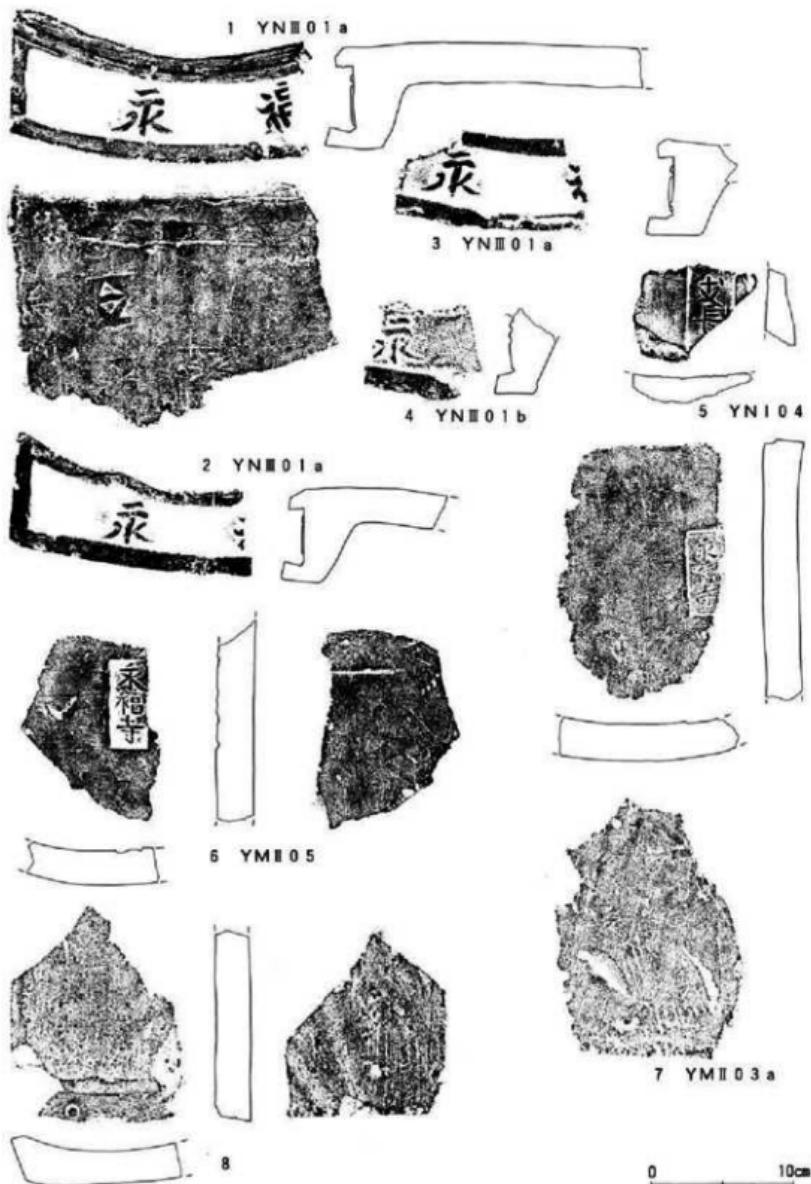
図8 瓦

図8-1~4は寺銘字瓦。Ⅱ期のもので、胎土は粗く、焼成が極めてよく硬質である。

4はⅡ期遺構面覆土(Ⅱ-1期、橋取付き部付近)より出土。

8はⅡ期の女瓦。端面に竹管の押印が施されている。Ⅲ期遺構面覆土より出土。

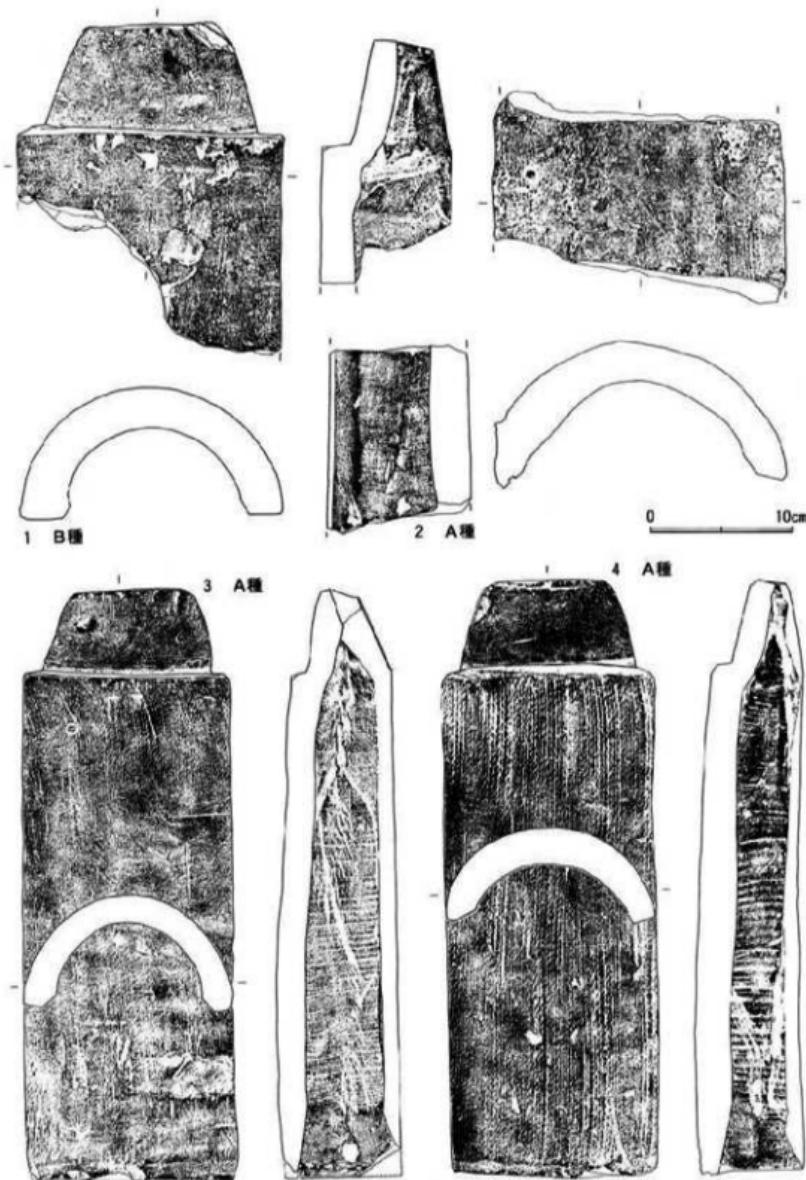
図9 瓦

図9-1はⅡ期の男瓦。幅約18.5cm、体部の厚さ約2.9cm。Ⅲ期遺構面覆土より出土。2～4はⅠ期の男瓦。2は火災によると思われる強い二次焼成を受けて、かなり変形をきたしているが、幅約20.5cm、体部の厚さ約2.5cm～3.7cm。Ⅰ期の男瓦A種の標準的なもの（3・4）に比べて極めて大型で特異といえる。Ⅲ期遺構面覆土より出土。3は幅約14.8cm、長さ約42.2cm、体部の厚さ約2cm。4はこれに近い大きさで、幅約14.9cm、長さ約42.3cm、体部の厚さ約2.5cm。

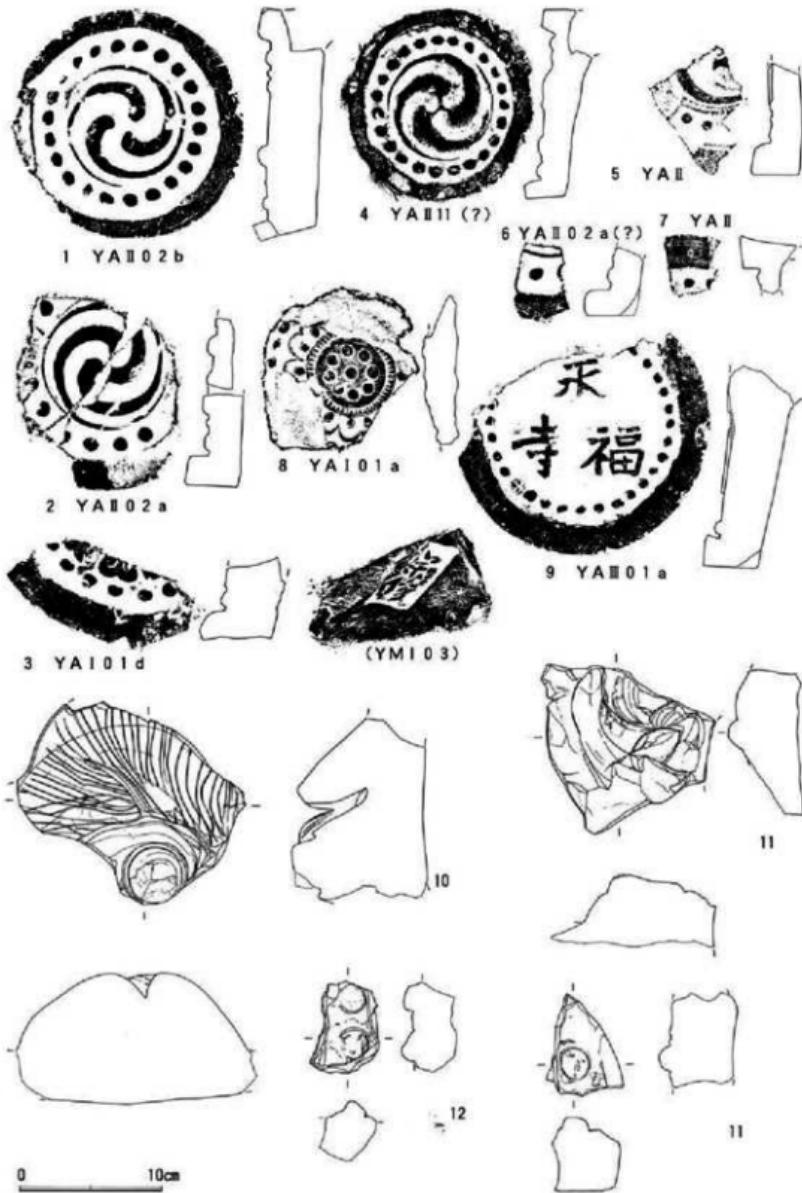
図10 瓦

図10-1・2・4・6はⅠ期の巴文鏡瓦。このうち4は表土より出土。6はⅢ期覆土より出土。5・7はⅡ期の巴文鏡瓦。共にⅢ期遺構面覆土より出土。3・8は蓮華文鏡瓦。Ⅰ期のもの。3は著しく歪みを生じている。9は寺銘鏡瓦。10～13は鬼瓦。いずれも精良な胎土から成るⅠ期のものであるが、12・13は火災によると思われる強い二次焼成を受けて変形をきたしている。10は眼の部分にと思われ、眼球の部分は筒状のものを押しつけて作られており、眉の部分も深い凸状に盛り上げられ線刻を施されている。11は右牙の部分。これまでの調査で得られた資料と照らし合わせ、高さ約46cm、幅約48cm程度の鬼瓦の一部と考えられる。11・12はⅢ期遺構面覆土より出土。

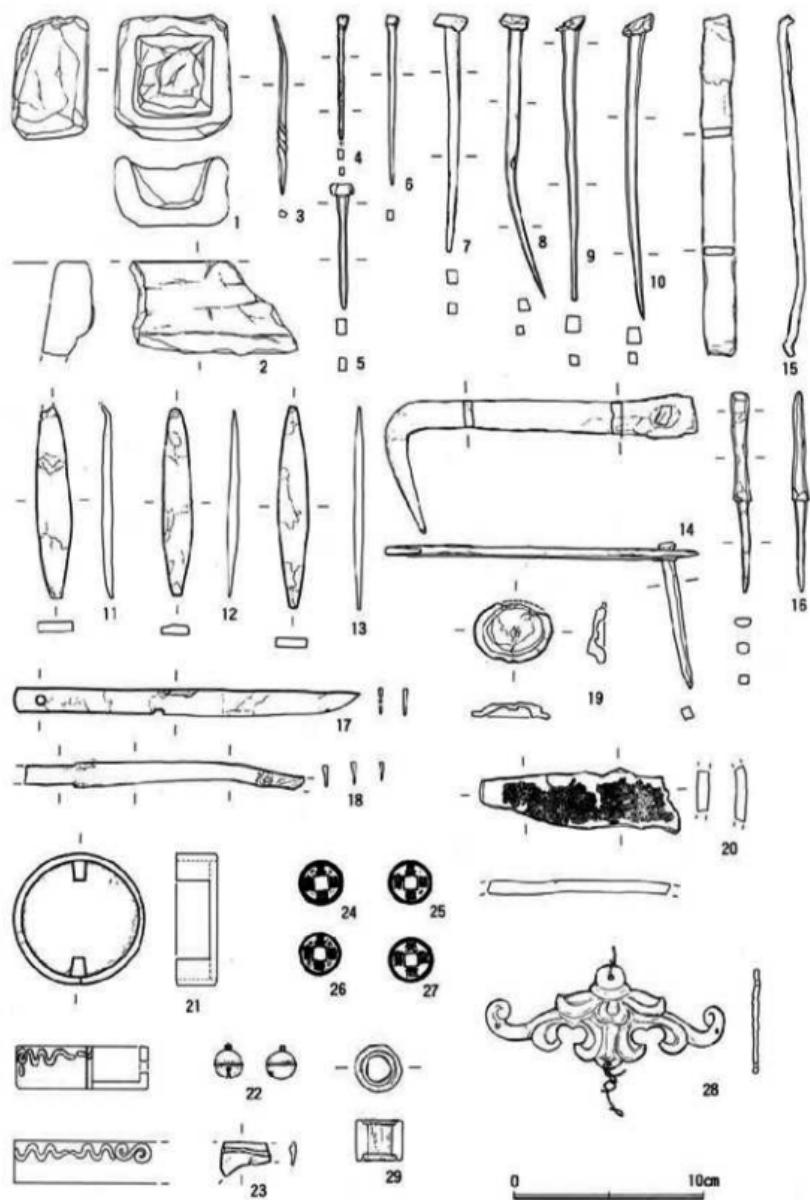
図13 石製品・金属製品・骨製品

図13-1・2は石製品。いずれもⅢ期遺構面覆土より出土した。1は泥岩盤で約6.5cm四方、高さ約4cmの土丹を升状にくり抜いたもので、用途不明。2は滑石製鍋。当初、鍔付きであったものを後に削って使用したと思われる。口縁の小片であるため、全体の大きさは不明である。

図13-3～18・24～27は鉄製品、19～23・28は金銅製品、29は骨製品である。

3は鉄製錐。Ⅱ期遺構面より出土した。長さ9.6cm、断面は四角で遺存状況は良い。

4～10は角釘である。4・5・6はⅡ期遺構面覆土より出土した。

4は長さ6.6cm（残存部）、5は6.7cm、6は9.0cmである。7はⅡ期遺構面より出土した。長さは12.5cm。8は柱穴3（Ⅱ～Ⅱ期・Ⅲ期の橋の取付け）より出土。長さ15.0cmである。9、10は布掘り4掘方内より出土。9は長さ15.1cm、10は15.2cmである。全体的に鏽が進んでいるが4以外は比較的の遺存状況は良い。

11～13は部材と部材の間を留めるために用いられる扉い釘である。11はⅢ期遺構面より出土した。残存長10.2cm、幅1.9cm、厚さ5mm、両端が逆方向に僅かに曲がっている。12・13はⅡ期遺構面より出土。12は長さ10cm、幅1.6cm、厚さ5mm。13は長さ10.7cm、幅1.2cm、厚さ5mmである。

14は床材を留めるために用いられる目錠である。池中Ⅲ期遺構面より出土した。鈎状部の身の長さ16.5cm、幅1.7cm、厚さ4.5mm。釘は角釘で長さ7.8cmである。

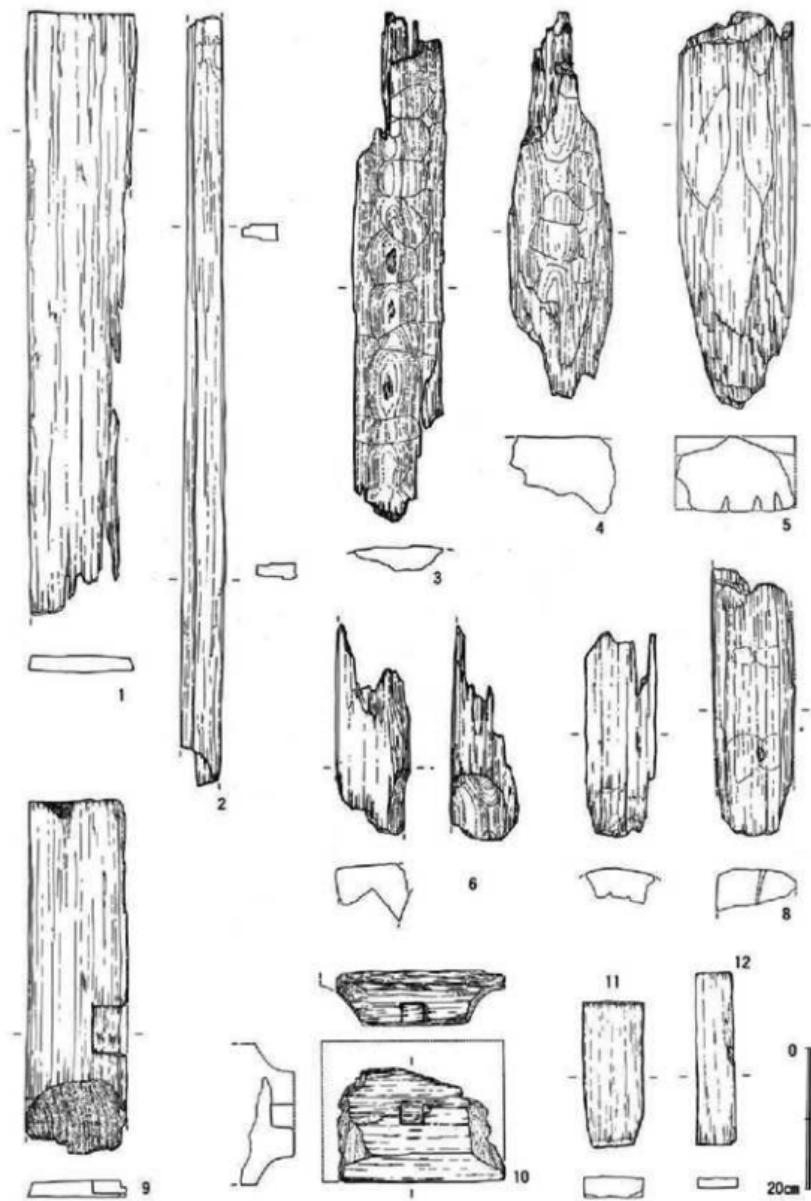
図15 木製品

図15・16には建築部材などやや大型の製品を示した。腐蝕が進み残存状態は良好とはいえないものがほとんどであるが、橋の遺構付近からこれらの部材が多く出土していることは興味深い。

図15-1は厚さ約2.3cm、幅約17.5cmの板材。長さは86cm以上。Ⅲ期遺構面より出土。

2は厚さ約2.2cm、幅約6cm、長さ118cm以上の材。布掘り3覆土より出土。

3は幅12.5cm以上、厚さ3.6cm以上、長さ72cm以上の板材片か。表面には手斧痕が比較的明瞭に残る。手斧痕は幅7.5cm程度を最大とする。

4は幅14cm以上、厚さ10.6cm以上、長さ54.4cm以上の角材か。これも一面に手斧痕が明瞭で、手斧痕の幅は7cm程度を最大とする。橋遺構付近Ⅲ期遺構面覆土より出土。

7は直径24cm程度の円柱の残欠か。長さ29cm以上。橋遺構付近Ⅲ期遺構面覆土より出土。

8は幅11.3cm、厚さ5.5cm以上、長さ36.5cm以上。角材の端を削り落として面取りしたものか。釘穴が貫通している。橋遺構付近Ⅲ期遺構面覆土より出土。

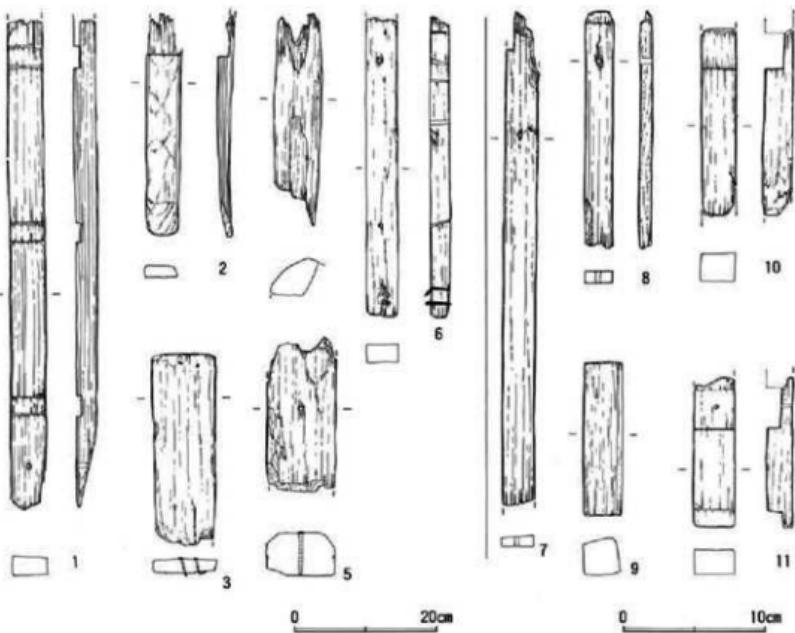
図16 木製品

9は幅約13.8cm、厚さ約2.3cm、長さ50cm以上の板材。枘穴の大きさは幅約5cm、長さ約6.5cm。下部は焼失。また上部にも焦げが見られる。Ⅲ期遺構面より出土。

10は組物（斗拱）の卷斗と思われる。腐蝕が著しく進んでおり、残存状態は悪いが、推定される大きさは長辺約25.5cm、短辺約20cm、斗櫓は高さ約5.5cm。橋遺構付近Ⅲ期遺構面より出土。

図16-1は幅約5.2cm、厚さ約2.8cm、長さ70cm以上。3箇所に幅約3cmの平枘が約22cm間隔にえぐられている。一端は細く削られており、釘穴も1箇所に貫通している。橋遺構付近Ⅲ期遺構面覆土より出土。

6は幅約4.5cm、厚さ約2.6cm、長さ42.5cm以上。6箇所に釘穴が貫通し、このうち2箇所は釘が遺存する。また他に貫通していない釘が1箇所遺存する。Ⅲ期遺構面より出土。

7・8・10・11は格子戸や蔀の部材と考えられる。

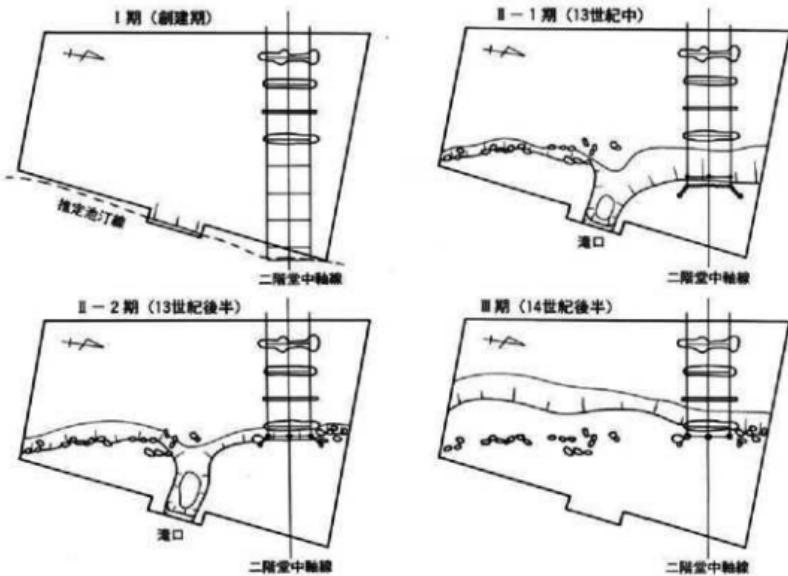
図17 苑池変遷模式図

調査の結果、Ⅰ期・Ⅱ-1期の一部の汀線と、設定した調査地の南北約40mの範囲でⅡ-2期・Ⅲ期の苑池の汀線と水際に配された景石を多数検出確認した。苑池は時期が新しくなるにつれて縮小していく傾向が今回の調査でも顕著に確認された。Ⅰ期【創建時（1190年代）】には調査地の東側を南北に通る道路際まで拡がり、二階堂正面の幅で35m程あった苑池は、Ⅱ-1期【寛元・宝治年間修理頃（1240年代）】にⅠ期汀線と池底を土丹を用いて、幅を約8m埋め立てられて狭められる。Ⅰ期の池底は汀線付近で急激に浅くなり、いわゆる瀬浜とは異なった一部岩盤を露出させる荒磯的感じの汀線を造っていると推察される。Ⅱ-1期に新たに造られた緩やかな斜面の汀線上面には海砂が敷かれ砂の中には多くの細かな貝殻を含み、まさに砂浜の様相を写し取っているようである。この時期に二階堂川から苑池に水を引き込んだと考えられる滝口が造られる。Ⅱ-2期【寛元・宝治年間修理後（1240年代）～弘安年間の焼失・再建まで（1280年代）】に貝砂の汀線を土丹を使い埋め込み、苑池がさらに約5m狭められる。この時期の苑池の幅は約22m程になる。土丹で埋め立て

た上面には拳大までの砂利が多量に敷き詰められ、新たに水際に多くの景石が置かれるようになる。Ⅲ期【弘安年間の再建後（1287年以降）】の苑池は土丹塊、鎌倉石の切石を使い埋め立てられ、Ⅱ-2期よりも池底を浅くし全体的に縮小されていく。Ⅱ-1期に造られた瀧口は、この時期の池底と同じように人頭大の土丹塊、鎌倉石の切石を使い補修をされるが、この後徐々に埋め立てられてしまう。

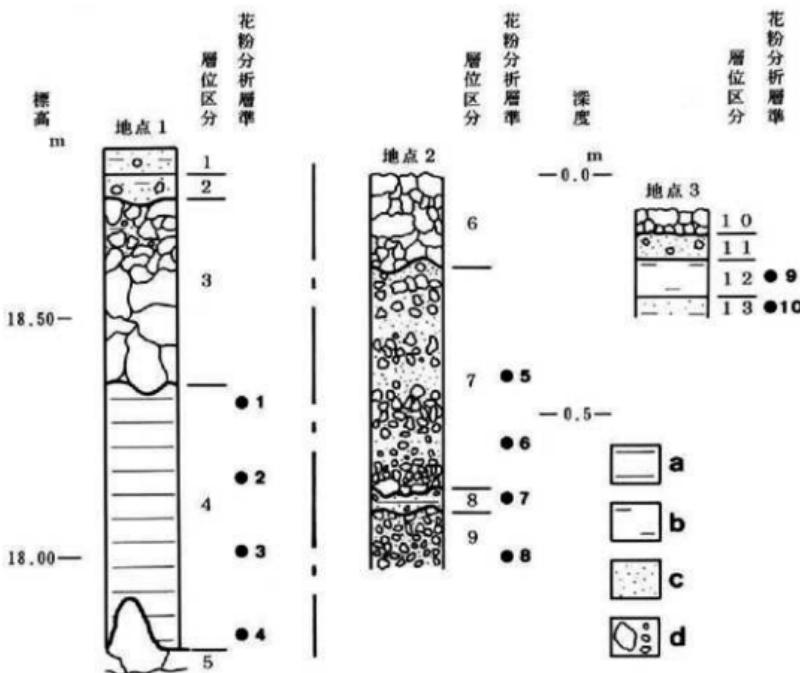
地点1(試料1~4)：1層は暗灰色の砂質シルトで、貝殻の微小片が多量に含まれ、レキ(緑色巖灰岩:玉砂利)も認められる。2層は黒灰色の粘土質シルトで砂が含まれ、径5mm前後を主体とした泥岩(土丹)粒が多く混入している。3層は青灰色の土丹層で、上部は径60mm前後、下部は200mmを越える大きなものが主体となっている。またこれらの間を上部では土丹微小粒子が、下部では下位層の黒灰色粘土が混入し、埋めている。4層

地点2（試料5～8）：6層は径が5～10mmを主体とした黄褐色の土丹層で、基質は暗黃灰色の砂質粘土である。7層は灰褐色の砂・レキ（土丹）層で、上半部は砂が多い。また植物遺体が少し認められ、基質は暗灰色の砂質シルトである。8層は暗青灰褐色の粘土質砂・レキ層で、板材やクロマツの葉片（葉の断面形態より）などの植物遺体が多く含まれているが、連続性は悪い。9層は暗青灰色の砂・レキ（土丹）層で、カワラケ片が含まれ、基質は暗灰色の砂質シルト～粘土である。本地点の時期は13世紀半ば以降、室町期までである。

地点3（試料9、10）：10層は青灰緑色の土丹層、11層は暗灰色の砂・レキ（玉砂利）層である。12層は黒灰色のシルト、13層は黒灰色の砂質シルトで、貝殻小片が散在している。このうち12層は鎌倉時代中期頃と考えられている。

図19 各地点の地質柱状図と試料採取層準（a：粘土 b：シルト c：砂 d：レキ・土丹）

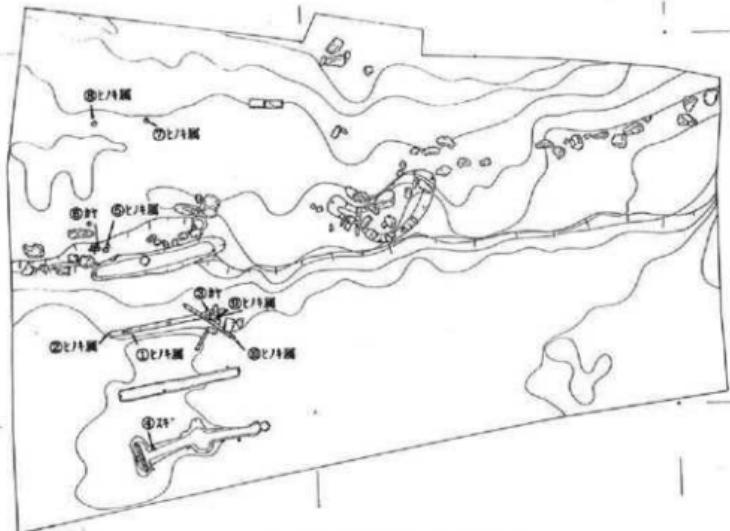
図23 永福寺跡出土材とその樹種

材No.	部材もしくは形状	時代	樹種
①	基礎材（橋）	12世紀末	ヒノキ属
②	止め杭（橋）	〃	〃
③	補修材（橋）	12世紀末以降	カヤ
④	止め杭（橋）	〃	スギ
⑤	角柱（橋）	13世紀後半	ヒノキ属
⑥	円柱（橋）	⑤より新しい	カヤ
⑦	円柱（？）	14世紀以降	ヒノキ属
⑧	円柱（？）	〃	〃

以上のように、基礎材あるいは角材など比較的大型の材で耐朽性あるいは耐湿性を必要とする部材としてヒノキ属の樹木を利用している。ヒノキ属特に、ヒノキはこの点で優れており、寺社建築材など広い範囲に利用されている。

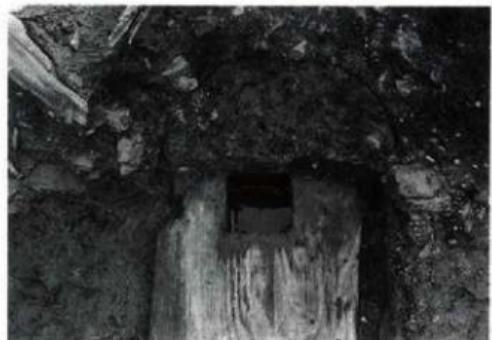
▶ 4. 上面に穿たれた孔穴の位置のみ、  
Ⅲ期の池底の土層が円形に抜けている

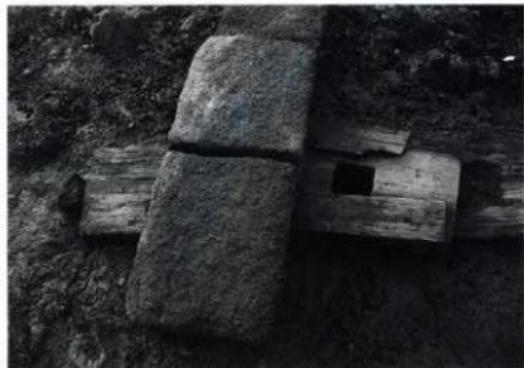
►4. 基礎材南側枘穴の直上に  
のせられた枘穴のある補修材

基礎材の南端を覆っていたⅢ期池底と橋脚、構造材を取り除き、基礎材を露出させると南側の穴の上にせられた長さ約60cm、幅約30cm、厚さ5cmの角柱を転用した側面を面取りしている板材(板)を検出した。この板材のほぼ中央に10cm四方の枘穴が穿たれている。この枘穴の位置は基礎材に穿たれている枘穴の中心とはほぼ同じ位置である。基礎材の枘穴の位置に正確に置かれていること、この板材は一辺が30cmの面取りした角柱を削って転用して使われていることから、板材はⅡ-2期に橋の掛け替えを行った際の修理の痕跡と考えられる。Ⅱ-2期の橋の規模はⅢ期と同じで長さ72尺(2,189.6cm)、幅16尺(488.8cm)と考えられる。

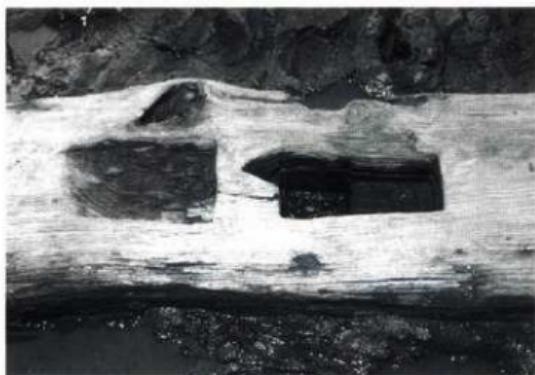
◀1. 基礎材北側の納穴

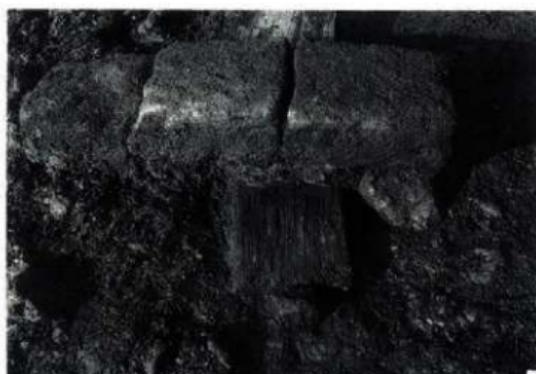
▶2. 南隅に打ち込まれている杭と上にのる鎌倉石

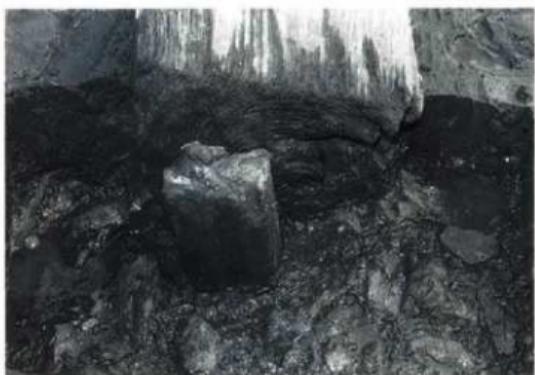
◀3. 北隅に打ち込まれた杭と  
Ⅰ期池底の上に据えられている基礎材

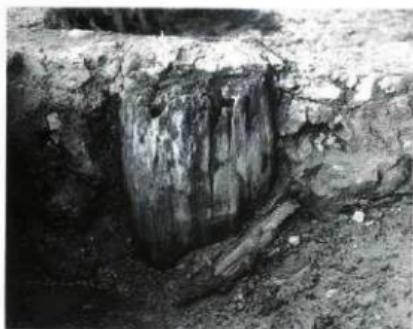
▲3. II-2期に埋め込まれたII-1期汀線と中央の橋脚

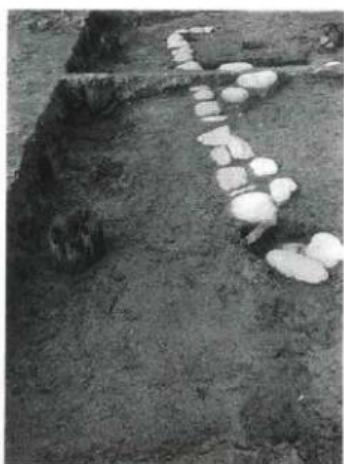
▲2. 東岸取り付き部（西に向かって緩るやかに落ち込んで行くII-1期貝砂敷きの汀線）

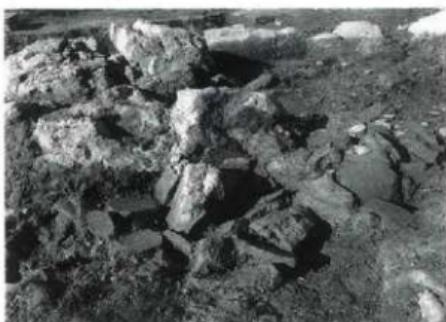
▶ 4. 根石のかわりにI・II期の瓦が  
使われている景石

期とあまり変わらないが、南側では置かれている景石よりさらに約4m幅を狭めている。この時期の二階堂正面の苑池幅は約20mである。Ⅰ期の二階堂正面の苑池の幅が約35mと考えられているので100年間で約15m狭められることになる。この時期になると汀の補修に焼けて粉々になった創建期のⅠ期の瓦や寛元・宝治年間のⅡ期の瓦を使用するようになる。この中に僅かだがⅠ期・Ⅱ期の瓦にくらべて小ぶりで、弘安の火災後の再建時に使われた瓦当文様に劍頭文、巴文を使うⅢ期の瓦（1280年代以降）も混じる。のことからⅢ期の苑池は13世紀末以降の年代が考えられる。池底の最深部の海拔は18.1mで、Ⅲ期面の水際の景石は海拔18.5m前後に据えられていた。昨年度までの調査から時期が降ると池の面積が縮小していく傾向が指摘されているが、今年度の調査でもこの傾向が顕著に確認された。この時期の苑池の水際のラインは景石の位置から18.5m前後になっていた可能性もある。
