宇土城跡（西岡台） V

—発掘調査・保存整備事業概報—

宇土市埋蔵文化財調査報告書 第23集

熊本県宇土市教育委員会

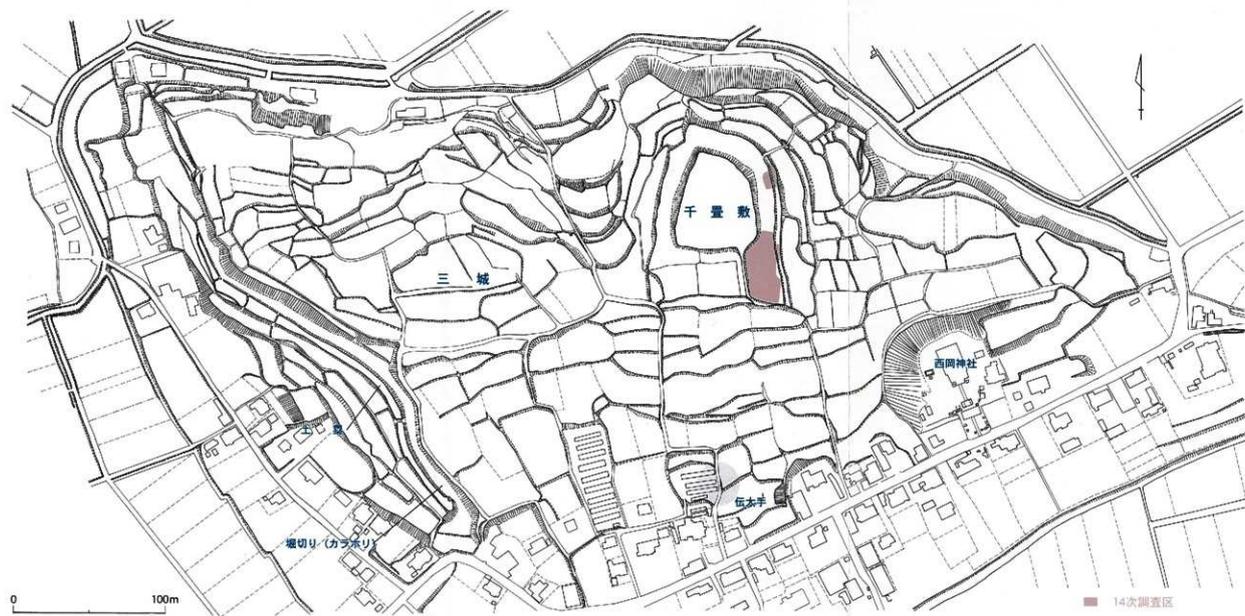
第2図 宇土城跡縄張り図 (S=1/2,500、昭和49年測量、調査前)

東側が「千疊敷」と呼称される主郭であり、標高約37m、東西約50m、南北約65mである(第2図)。調査によって多数の掘立柱建物跡や欄柵跡・門跡・道跡が確認され、周囲には2重の空堀跡(外堀は東側と南側のみ)や腰曲輪、切岸を連続して配置する。西側が「三城」と呼称されるⅡ郭であり、標高約39m、東西約80m、南北約35mで、1次調査で掘立柱建物跡や門跡などが確認されている。三城の西側約50mには地元で「カラホリ」と呼ばれる長さ310m、幅10～15m、深さ5～7mの堀切りと土塁が存在するが、宇土城西側城域はこれらを境とするものと推定される。過去の調査で堀底に側溝を有することや、堀切南端で礎石跡(門跡?)が検出されていることから、平時には堀底道として利用されたとみられる。

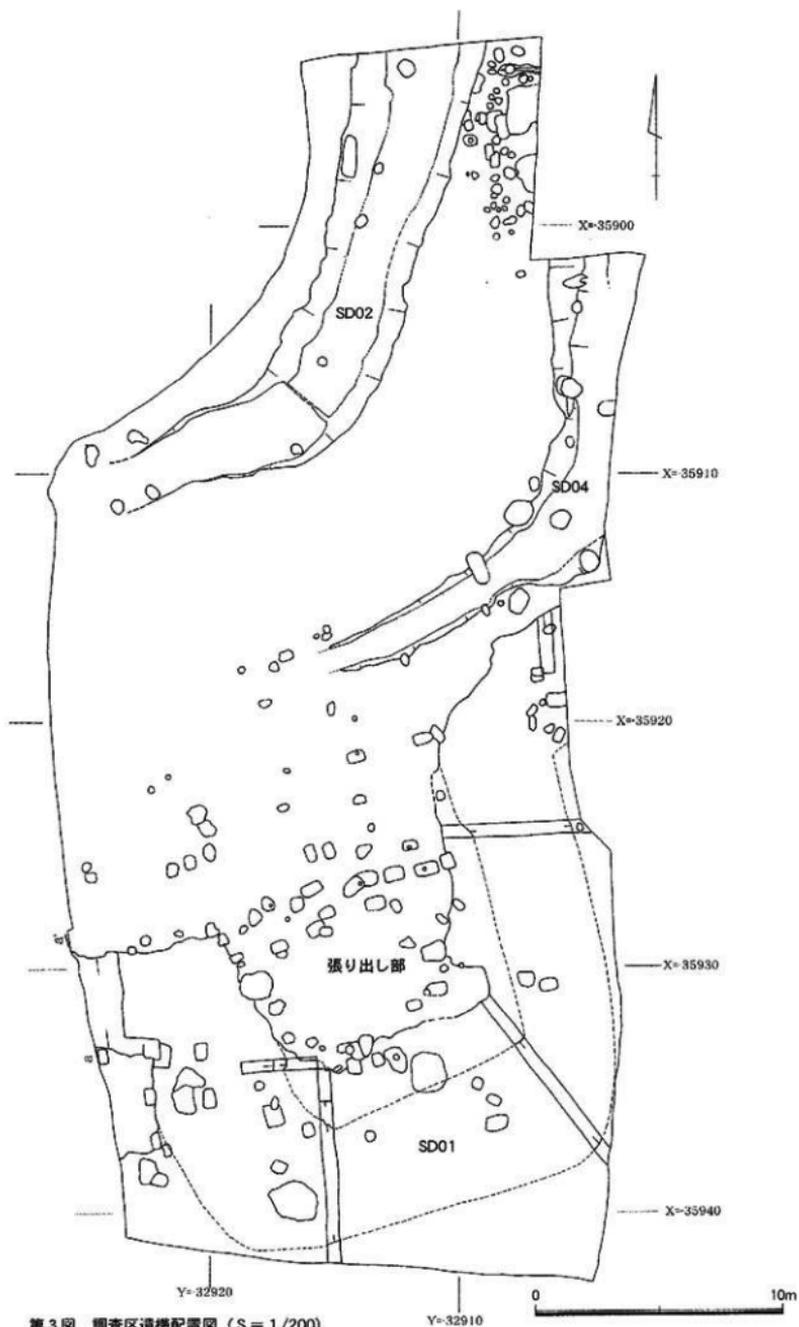
第3図 調査区遺構配置図 (S = 1/200)

14次調査は平成13年6月上旬から8月上旬、同9月下旬から平成14年1月中旬にかけて実施した。主たる調査区は千畳敷南東側の空堀が圍繞する腰曲輪で、本調査区北側約10mには虎口が所在する。調査面積は約950㎡である（第3図、写真1）。その他、第11次調査で検出した竪堀状遺構SD19の未掘部分（約130㎡）の調査を行った。

主に検出・調査した遺構は、空堀跡（SD02・SD04）・竪堀状遺構（SD19）などの中世期の城郭遺構の他、古墳時代前期のV字溝（SD01）である。調査区南側から東側の一部は暗茶褐色を呈する中世期の整地土であり、16世紀中頃の青磁細蓮弁文碗が出土しているためこの時期以降に整地が行われたとみられる。

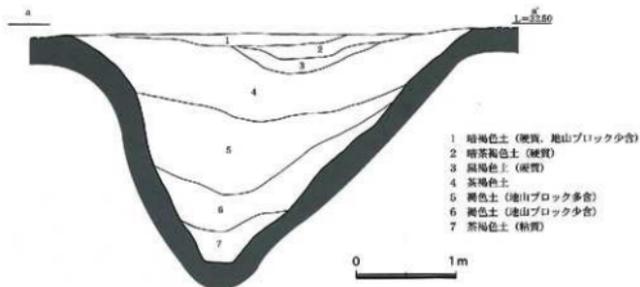
第4図 SD01土層断面図 (S = 1/50)

V字溝の規模は上幅3.8～5.3m、底幅0.3～0.5m、深さ約2.4mで、傾斜角度は内側が約47°、外側が約60°と外側がより急峻である。これは、溝の内側が生活空間として利用されたのに対し、外側は防御を重視したためと考えられる。埋土の中・下層は細かな分層が不可能で、上層は硬質の暗茶褐色土や黒褐色土の薄層が堆積している。高木・武末2001報告のH-1区E T土層断面における黒色土層（IV層）が上記の黒褐色土や暗茶褐色土とほぼ対応する層と考えられ、平安から鎌倉時代頃にはほぼ埋没したと推定される。

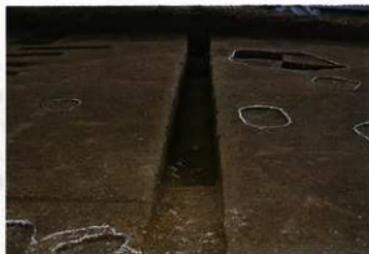
写真3 SD01検出状況 (北より)

古墳時代前期首長居館に伴うV字溝である。昭和49・50年度の1次調査で検出され、以後、6次・10次・12次調査でも部分的に確認されている。これらの調査所見から千畳敷段下の平場を全周すると推定されていたが（高木・武末2001）、今回の調査はこれを裏付ける結果となった。さらに、張り出し部を1ヶ所確認した。1次調査の平場面より約0.8m下がった場所で検出されたことや、そのほとんどが中世の整地土直下で検出されるなど、周辺の土地はかなり手が加えられているようである。

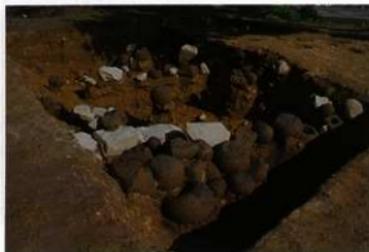
写真7 SD02石塔出土状況 (南より)

また、調査区北端から南側の約15mの範囲内で、五輪塔や宝篋印塔などの凝灰岩製石塔の残欠が多数出土した。これらは上層と下層に分けられ、前者は堀の上位から中位部分にかけて、後者は堀底に近い下位部分からであり、上層の石塔のなかには堀に直交方向に並べられたかのような状態で検出されたものもある。下層の石塔は地山のブロックや砂粒

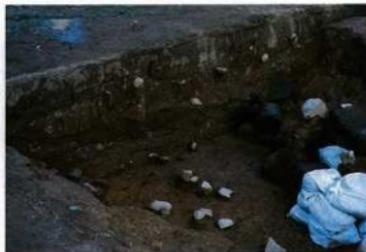
写真10 SD02土層断面 (南より)

層序を大別すると、①最下層の自然堆積層→②下層の石塔を含む層→③地山の砂粒やブロックを多量に含む層→④上層の石塔を含む層の順で堆積しており、②～④は人為的な埋め戻し土とみられる。特に下層の石塔を覆い尽くす③は重要であり³⁾、④の段階になると虎口周辺の堀はほぼ完全に埋まったと推定される。1次調査前まで千畳敷を囲む堀が全く確認できないほどの平場だったことは、この堀の埋め戻しと密接に関連するのではないかと考えられる。

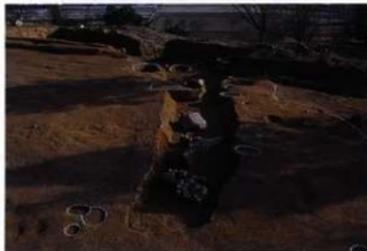
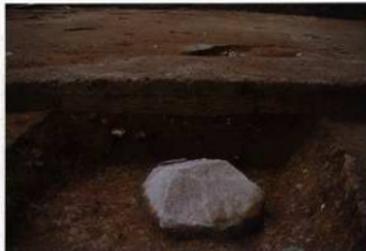
写真11 SD04発露状況 (西より)

断面逆台形の小規模な箱堀である。SD02と同じく削平に伴い西側部分が消失しているが、位置関係から推測すれば、本来は千疊敷南側の箱堀につながると推定される。東側は城郭遺構とは無関係の近世以降の石垣で破壊されており、その部分より北側は外側の立ち上がりを確認できなかった。

規模は上幅1.2～3.3m、底幅0.9～2.3m、深さ約0.4mを測り、堀壁の傾斜角度は約50°～55°で西側から東側に向かって緩やかに下傾している。また、数量は少ないが下層から五輪塔の残欠が出土している。

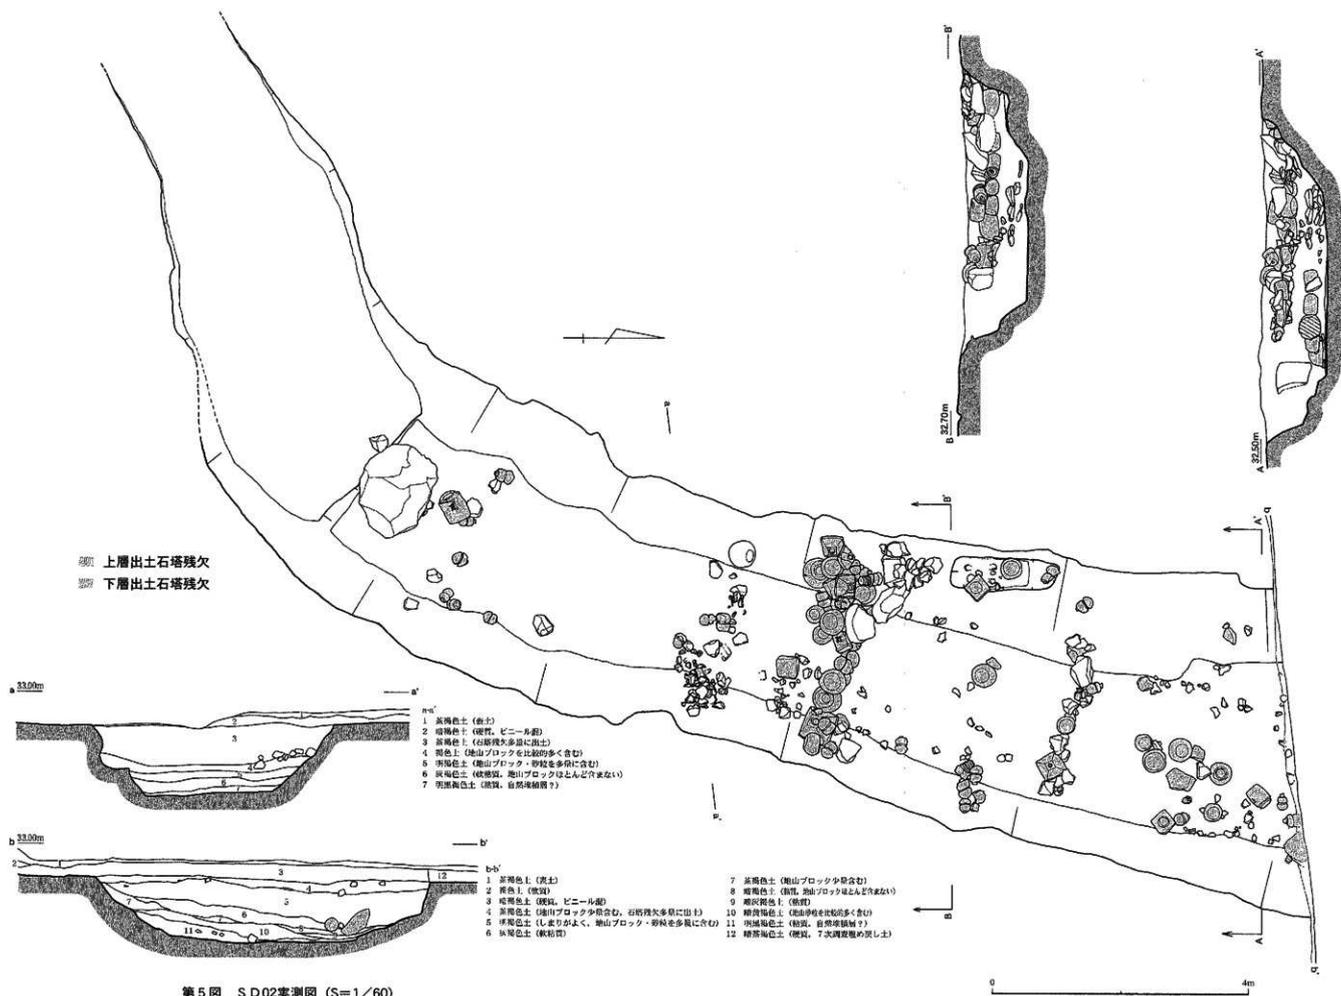
第5図 S D02実測図 (S=1/60)

断面逆台形を呈する箱堀である。西側部分が消失しているが、これは後世の削平が主な原因とみられ、本来は千疊敷東側の土橋部分を除き全周したと推定される。今回検出した部分は最大幅5.1m、底幅1.8～2.8m、最深部1.1m、堀壁の傾斜角度は約35°～55°である。表土直下が遺構面であることや、遺構の周辺は重機で削平された痕跡があることから、上位部分は消失したとみられる。堀底の標高は31.3～32.4mで、堀底の小段部分からスロープ状に西側に傾斜して急激に堀が浅くなる部分を除くと、ほぼ水平である。その他、堀の内側壁面には長径1.5m、短径0.5m、深さ0.5mの狭長なピットが1ヶ所掘りこまれている。

を多く含んだ土砂で覆われており、石塔投棄直後に人為的な堀の埋め戻しが行われた可能性が高い。
 SD04 (第3図、写真11・12)

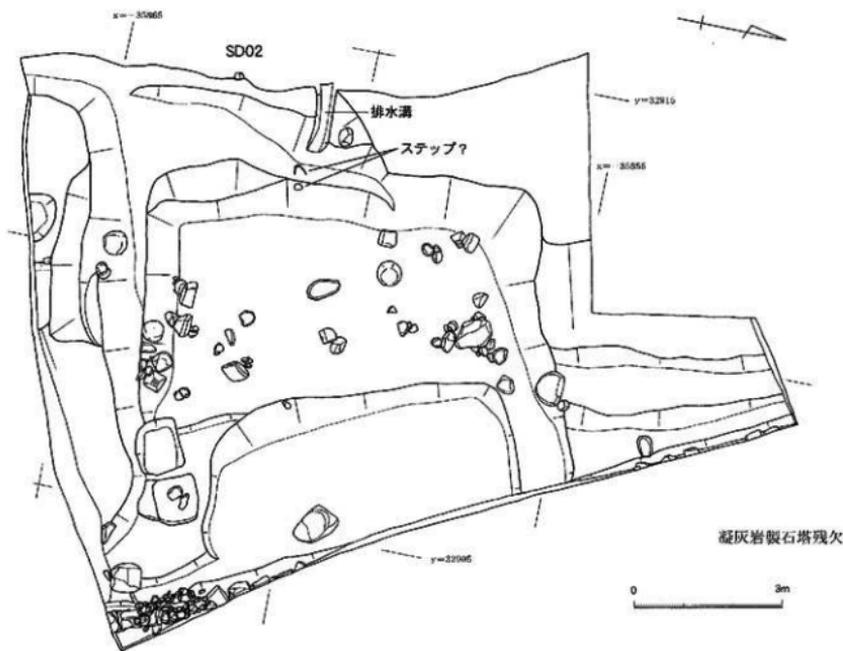
第6図 SD19実測図 (S = 1/100)

11次調査で確認された竪堀状遺構である。SD02が囲繞する平場を分断する位置にあるが、埋土の観察から遺構の新古関係が確認できないことや、排水溝を通じてSD02と連結していること

から併存していたとみられる。上幅5.4～9.8m、底幅3.4～7.0m、平場面との最大比高差約3.6m、傾斜角度40°～55°で、等高線に直交するように掘削されており一見すると竪堀の形状を呈する。しかし、平坦面の存在や足掛けらしいステップが存在し、竪堀とは言い難い要素もある。

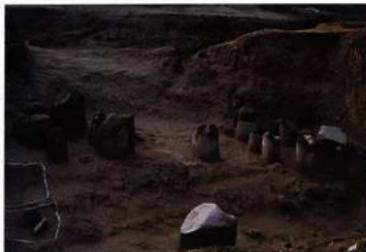
写真14 SD19石塔出土状況(東より)

本遺構の下層からも石塔の残欠が検出された。そのほとんどが同一の層から出土しており、同時期に投棄された可能性が高い。

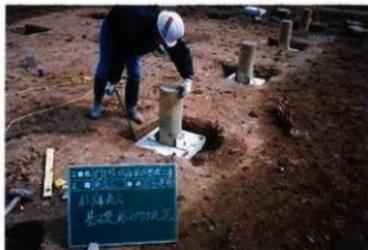
写真25 柱跡表示基礎据付(17号建物)

16号建物跡は2間×7間、17号建物跡は2間×4間の掘立柱建物跡で、いずれも建物の復元は行わず、柱を基底部より高さ40cm立ち上げるいわゆる平面表示を行った。柱位置確定にあたっては調査図面をもとに位置を確定し、10年度に実施した保護盛土(厚さ40cm)を掘削して建物を構成するピットを直接確認した後、再度保護盛土を施したうえで柱基礎を埋設した。柱は直径21cmの檜を用い、防腐材を注入した。舗装については建物部分が那智黒石を用いた洗い出し舗装、軒下部分(推定)は透水性真砂土舗装を行った。また、建物範囲を幅12cmの花崗岩切石、軒先範囲(推定)は自然石を用いて表示した。

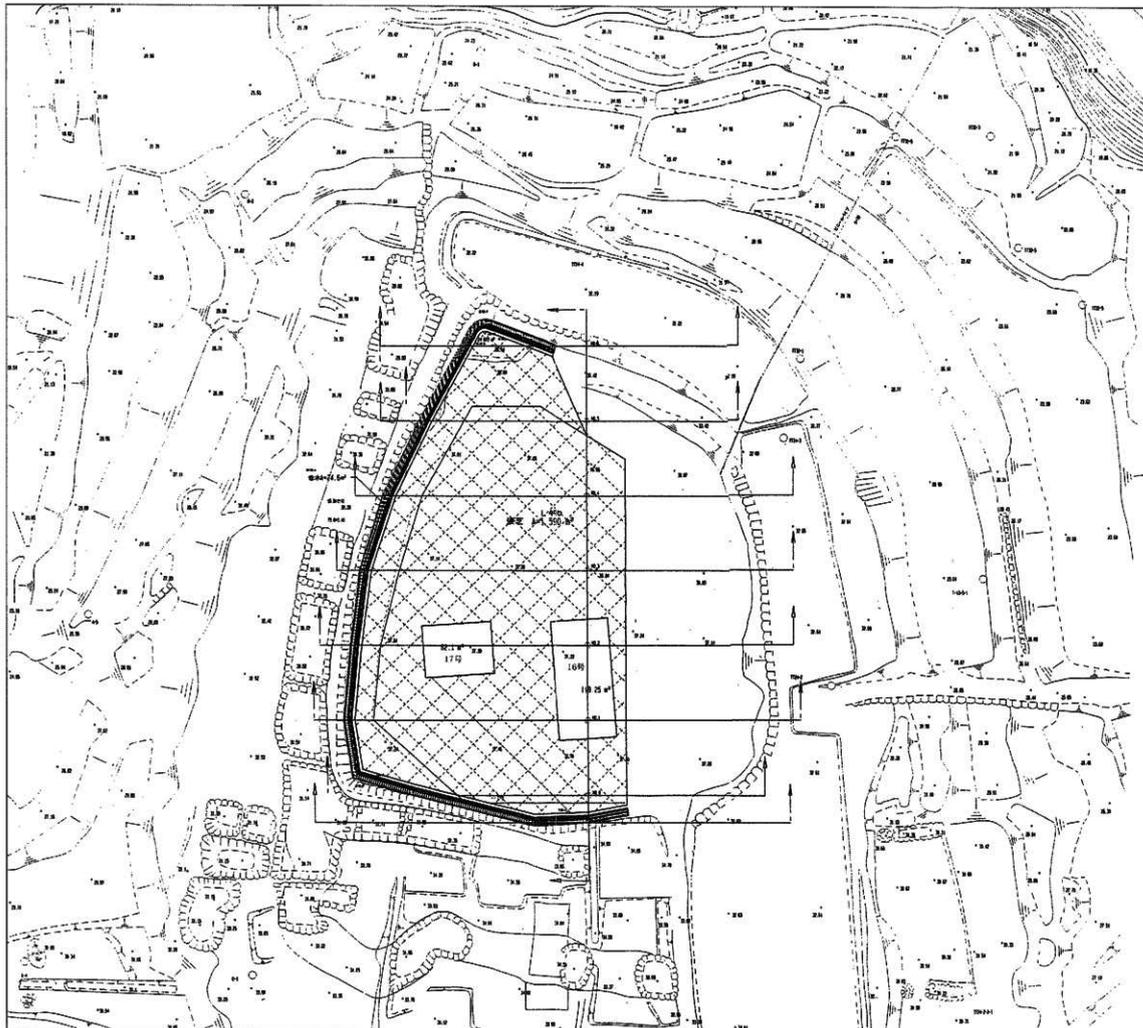
第7図 造成平面図及び
植栽平面図 (S=1/500)

11年度は16号・17号建物跡、土手、暗渠排水、植栽、張芝などの整備を行った。

その他の表示施設として、千畳敷南側から西側外縁部に転落防止を兼ねた土手表示を行った。規模は長さ99m・幅0.7m・高さ0.2mである。また、土手内側に沿って直径15cmの透水性管(網状管)を埋設した。

土手の天場部分にはコクチナシ・シャリンバイ・チャノキの植栽、千畳敷中央部から西半部にかけて張芝(ノシバ)の植え付けを実施した。

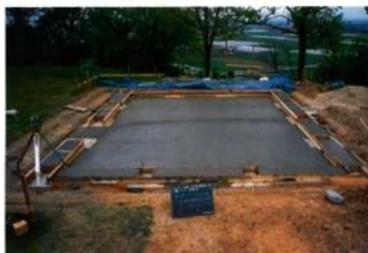
写真29 基礎コンクリート打設

基礎工事として、建物範囲の保護盛土を約55cm掘削し（柱部分は65cm）、柱基礎には厚さ5cmの碎石を投入した。その後、捨てコンクリート・基礎碎石を施し、コンクリート打設（布基礎）を行った。

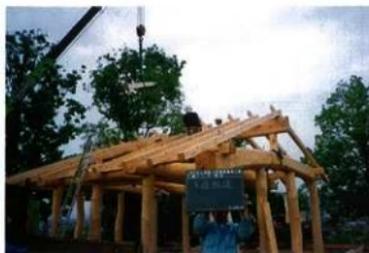
写真30 木造組建

木工事に関しては、柱（直径25cm）・梁・棟木は松、棟押え・地覆・桁・母屋・床板は檜を用いた。柱・梁・地覆・棟木・桁はチョウナ仕上げである。建物内部北半部には建物の活用上、床が必要と考えられたため高さ40cmの檜製床板を設置した。

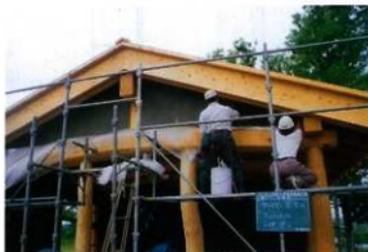
写真31 外壁工事(下地塗り)

その他、棟木下には雨漏り防止のため防水シートを貼り付け、床土間は三和土タキ仕上げ風、壁は土壁仕上げ風に施工した。軒下は那智石による洗い出し舗装、その外側に砂利敷を行った。

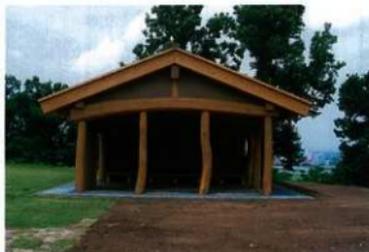
写真32 竣工(南より)

19号建物跡は千畳敷北東側に位置する3間×4間の掘立柱建物跡である。千畳敷の休憩施設を兼ねており東屋として立体的な整備を行った。建物面積は42.12㎡である。
