宇土城跡（西岡台）VII

—発掘調査・保存整備事業概報—

宇土市埋蔵文化財調査報告書 第25集

熊本県宇土市教育委員会

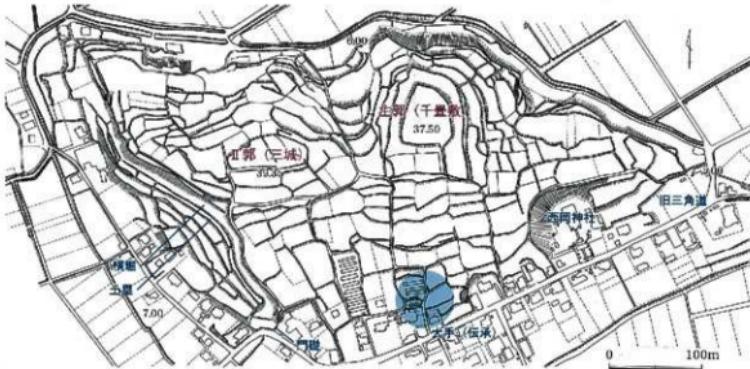
第1図 宇土城跡縄張り図（調査前：昭和49年測量、S=1/5,000）

宇土城跡の曲輪は、西岡台の東西に並んだ2つの高位部に所在する。東側が「千疊敷」と呼称される主郭であり、標高約37m、東西約50m、南北約65mの削平地である。発掘調査によって多数の掘立柱建物跡や柵列跡・門跡・虎口跡・横堀跡・豎堀跡を確認した（平山・高木ほか1977、藤本2000・2001・2002・2003）。西側は「三城」と呼称されるⅡ郭であり、標高約39m、東西約80m、南北約35mの削平地で、掘立柱建物跡や門跡・道跡・溝跡を確認した（平山・高木ほか1977、木下・元松1988）。これら曲輪の周囲は、切岸によって急峻な崖状地形を造り出し、これと帯曲輪のセットを連続して配することによって曲輪を防衛している。

約0.9～1.1m、深さ約0.9～1.5mの断面逆台形の箱堀状を呈する。壁面の傾斜角度は約55°～65°である。南北方向に主軸をもち、南側に向かってゆるやかに下降している。現状では、調査区南側は高低差2.5m程の崖であるが、第1図の昭和49年（1974）作成測量図と現況地形を見比べると、この部分は大幅な地形変更を受けたことがわかる。この崖斜面からSD06の断面を確認した。埋土から中世の土師質土器、瓦質土器、染付、銅錢が出土した。

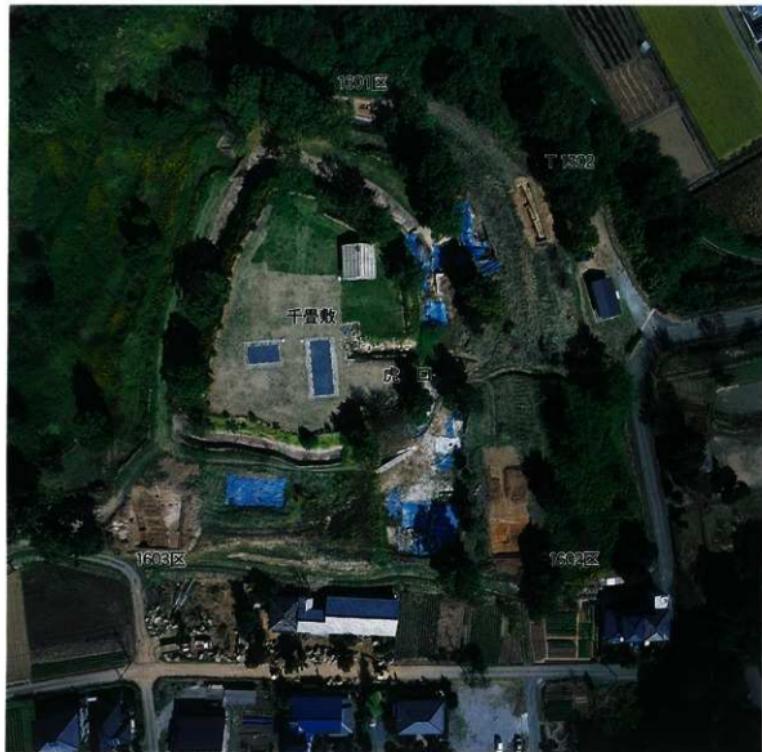
写真2 16次調査区空中写真（上が北）

16次調査では、1601～1603区の3つの調査区を設定し、平成15年7月下旬から同年10月上旬に実施した。あわせて15次調査のT1502で検出した竪堀跡SD19の追加調査を行った。

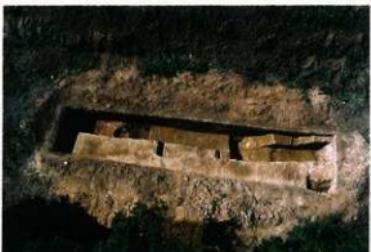
写真3 T1502空中写真（東より）

SD19（第2図、写真3・4）

北東一南西方向に主軸をもつ堅堀跡である。

14・15次調査と現況地形の観察の結果、本遺構は西岡台の丘陵樹部にまで達し、千疊敷北側と東側の帶曲輪群を分断する大規模な堅堀跡と判断した。

15次調査ではカクラン溝の埋土を発掘し、北側の掘り方と対応する下端や底面のごく一部を確認しただけで、もう一方の掘り方や下端、埋土の状況は確認できなかった。今回の調査では、これらを確認すること目的とした。

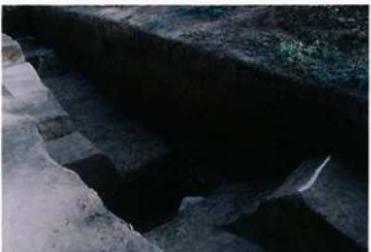
写真4 堪堀跡SD19（北東より）

検出規模は上幅約10.1m、底幅約6.7m、深さ約2.0mの断面逆台形を呈する。南側は北側にくらべ浅く、周辺に重複した大型ピットを検出した。南側と北側の掘り方の高低差がかなりあるが、これが当初からか、廢城後に南側掘り方周辺が改変されたのかは明らかにできなかった。埋土から中世の土師質土器、瓦質土器、青磁、白磁、染付が出土した。

16次調査では、前回の調査で確認できなかったSD19の南側掘り方と、並走する側溝状の溝跡を検出した。本造構が丘陵裾部まで達するであろうことは既に指摘したが、この造構の性格についてはいくつかの問題点がある。

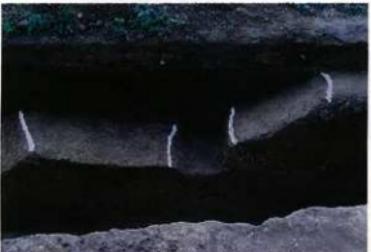
写真5 溝状遺構SD20（東より）

SD20（第2図、写真5）

SD19に平行する小さな溝跡である。上幅約0.4m、下幅約0.2m、深さ約0.3mでSD19と同様に北東側に向かって傾斜する。検出状況からSD19に関連する遺構と思われるが、調査範囲が限られているため性格等は不明である。

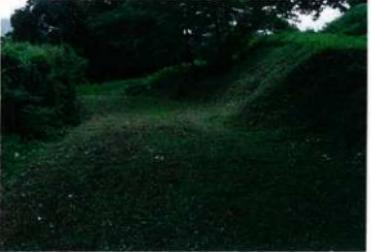
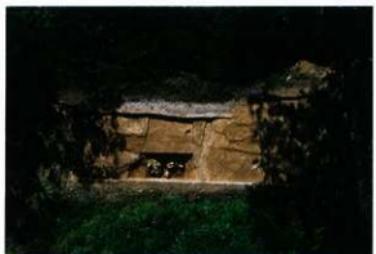
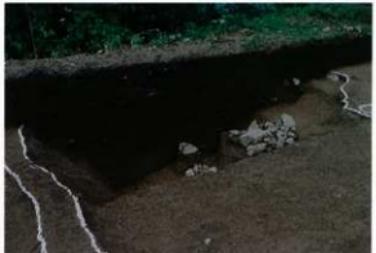
SD18（第3図、写真6～8）

の境界部分が埋め戻されたと考えられる南北主軸の堅堀跡である²⁾。1601区での検出規模は長さ約4.4m、上幅約3.3～5.8m、底幅約2.2m、深さ約1.2m、壁面の傾斜角度は約35°の断面逆台形の箱堀状を呈する。底面は南から北に向けて緩やかに下降している。土層断面確認のため埋土を掘り下げたところ、拳大や人頭大の安山岩塊石の投げ込みを確認した。SD02との境界部分でも同様の投げ込みを確認しており、SD18を埋め戻しに伴い行われた可能性が高い。埋土から中世の土師質土器、瓦質土器、青磁、染付が出土した。

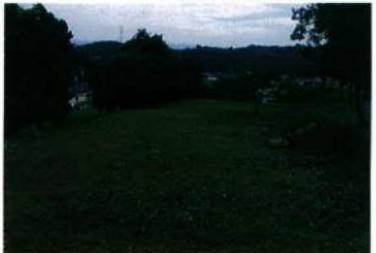
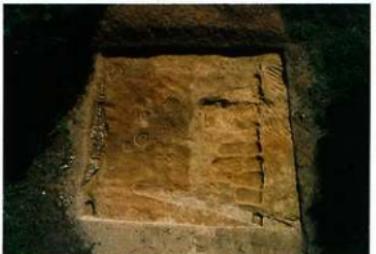
（3）1602区（写真9・10）

本調査区周辺に墓地跡が所在したと想定したのは、1次調査で鎌倉期の墓坑と報告されたSK01とSK02を調査区隣接地で検出したことがあげられる（平山・高木ほか1977）。また、投棄された石塔の多くが、南北朝期を中心とした形式であり、SK01とSK02と時期的に近いことがあげられる。

しかし、調査の結果、散在的に分布するピットを検出しただけで、墓地跡を裏付ける遺構・遺物を検出することはできなかった。また、石塔の破片もほとんど出土しなかった。

また、千疊敷虎口周辺の城壁に用いられた大量の石塔残欠は、当初、1602区付近から運び込まれたと想定していたが、これが否定される結果となった。西岡台周辺を含め、比較的広範囲から運び込まれたことも視野に入れて再検討する必要があろう。

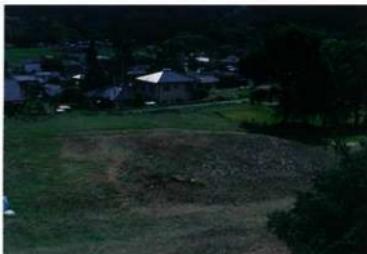
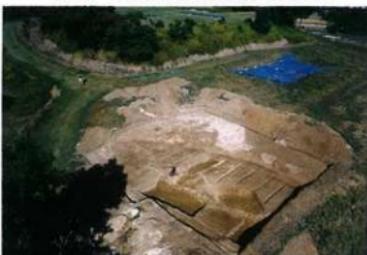
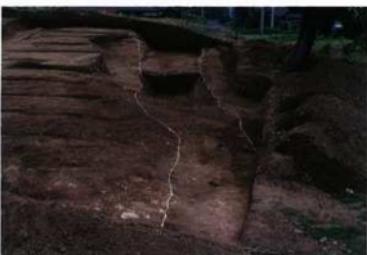
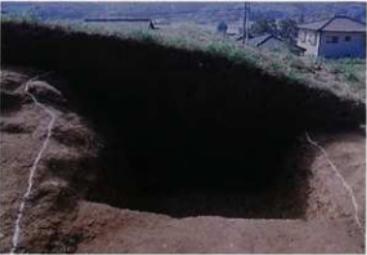
SD06（第4図、写真11～14）

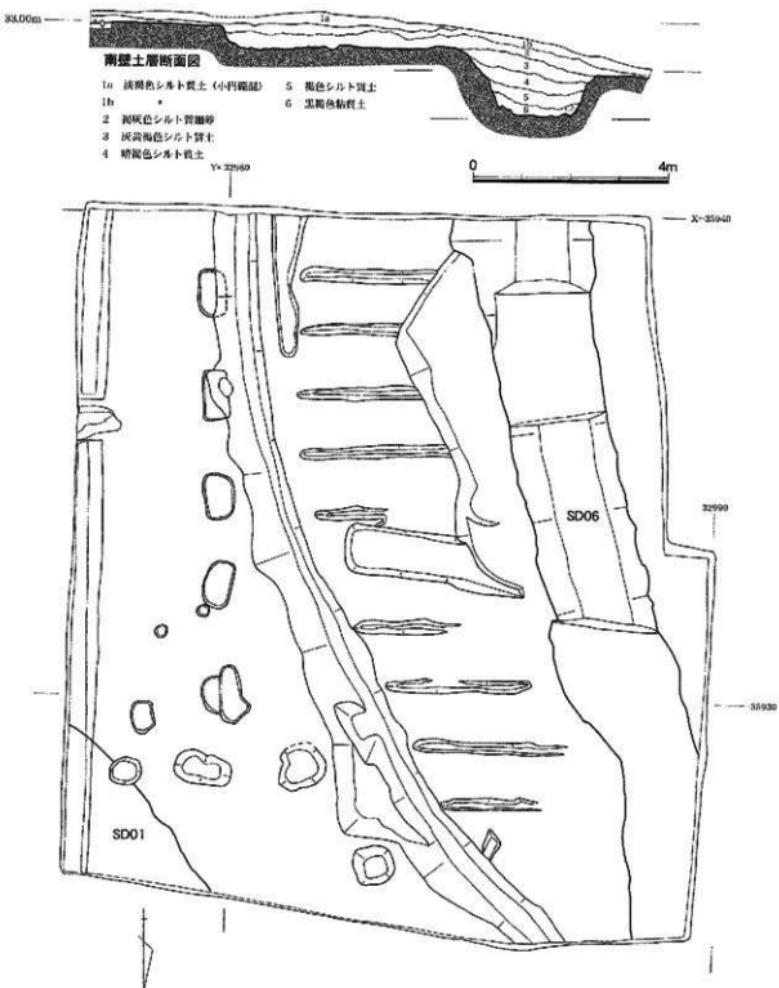
第4図 1603区遺構図 ($S = 1/100$)

1次調査において、千疊敷を囲繞するSD02の外側に並行する小規模な横堀が配置されることは以前から明らかにされていたが（平山・高木1977）、南側の一部が調査区外だったため全容は明らかにされていなかった。保存整備の関係上、この未検出部分を把握する必要があったため調査を実施した。

また、本造構の西側約6m離れて南北棟の掘立柱建物跡とみられる柱列を検出した。桁行は4間で規模は約8.4mであるが、梁行や一方の桁行、その他の構造的特徴は不明である。

1603区の調査では、SD06が南側崖面まで延びることを確認した。SD06南端付近には伝大手から通じる古道が存在するが²⁾、千疊敷に至るにはこの古道を通らざるを得ない。そのために道の周辺は切岸やSD06で守られていると推測される。つまり、SD06と切岸、古道との関係に有機的なつながりがあることを予測させ、一種の虎口的な機能があったとの想定も可能であろう。

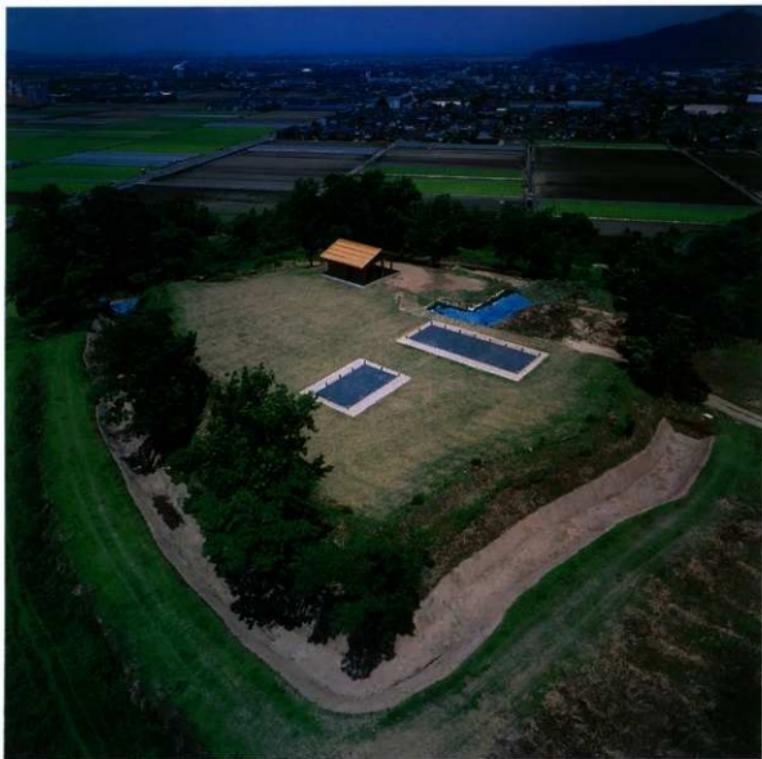
写真15 千疊敷周辺整備状況（南西より）

宇土城跡の整備事業は、昭和56年度に着手し、現在（平成15年度）まで23カ年と長きにわたっている（第6図、第2表）。先述のとおり、第1ブロックは整備完了し、現在整備中の第2ブロックは、平成元年度より着手しており、17年度に完了予定である（写真15）。なお、第3ブロックは防災工事のみで遺構の整備は行われておらず、第4・第5ブロックは未着手である。

千畳敷の整備については、縄張りの最終画期となる横堀跡（SD02）の掘削開始前後の可能性が高い16世紀後半から末頃の遺構を対象としている。9・10年度に千畳敷南側・西側の横堀跡、11・12年度は千畳敷の掘立柱建物跡の表示を行った。続く13年度に千畳敷北側横堀跡と、同南東側横堀跡の城破りに伴う石塔投棄の露出展示、15年度には千畳敷東側の横堀跡・虎口周辺の整備工事を実施した。16年度以降は虎口門跡・豎堀跡・切岸跡などの整備を行う予定である。

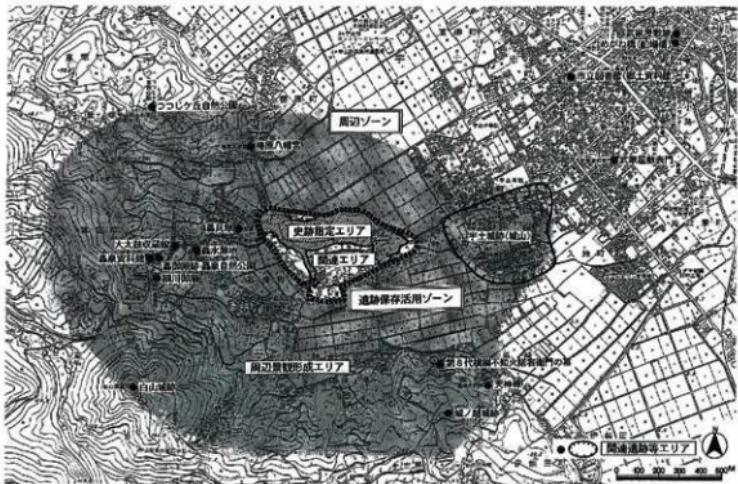
第5図 周辺ゾーニング図($S = 1/25,000$)

ゾーニングについては、遺跡保存活用ゾーンと周辺ゾーンに大別される（第5図）。前者は、宇土城に関する遺構の分布が想定される地区である。後者は、宇土城周辺の史跡や資料館などが有機的に機能し、歴史的・文化的ネットワークを形成する地区といえよう。

このうち、遺跡保存活用ゾーンは①史跡指定エリアと②関連エリアに分けられる。①では整備地区の第1～5ブロックが含まれ、遺構の保存ならびに活用整備を優先的に行う。②では史跡の追加指定や用地の公有化に努めるとともに、発掘調査等による遺構の解明を行い、史跡指定地と一体となった保存活用整備を図る計画である。

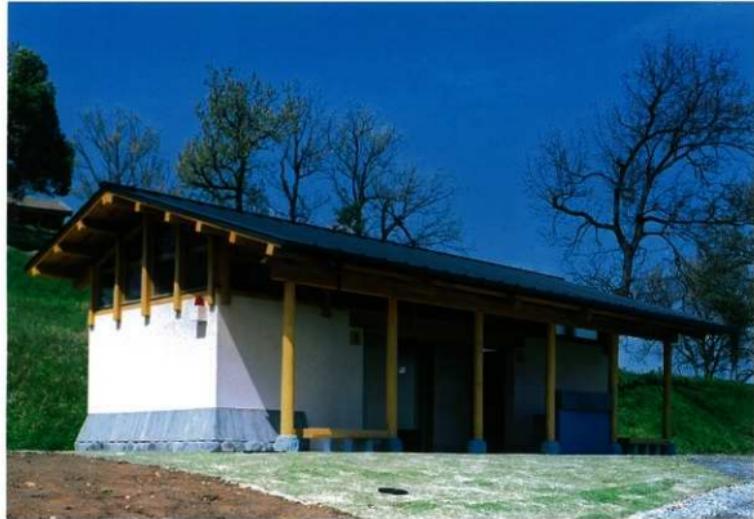
写真16 トイレ竣工写真(東より)

多目的広場のトイレ及び外構の整備工事を実施した（写真16）。『基本計画書』段階ではトイレは広場東側に配置予定だったが、利便性の面から再検討した結果、広場西側でアクセス道路や園路に近い方が、来訪者の利用に都合が良いことから場所を変更した。

工事の経過の概要は次のとおりである。前述の保護盛土工事完了後、床掘りや碎石、コンクリート打設などの基礎工事、地中下の管理用ピット部施工を行った。その後、鉄筋・型枠組立やコンクリート打設などの躯体工事、躯体上部の木工事（使用木材は杉）を実施し、屋根はガルバニューム瓦棒葺きで施工した。これら主要部の工事完了後は、外壁下地処理や特殊珪藻土塗りなどの左官工事やタイル工事、石工事、建具工事などの諸工事を行った。外構工事では建物周辺に砂利敷きし、その外側は張芝とした。

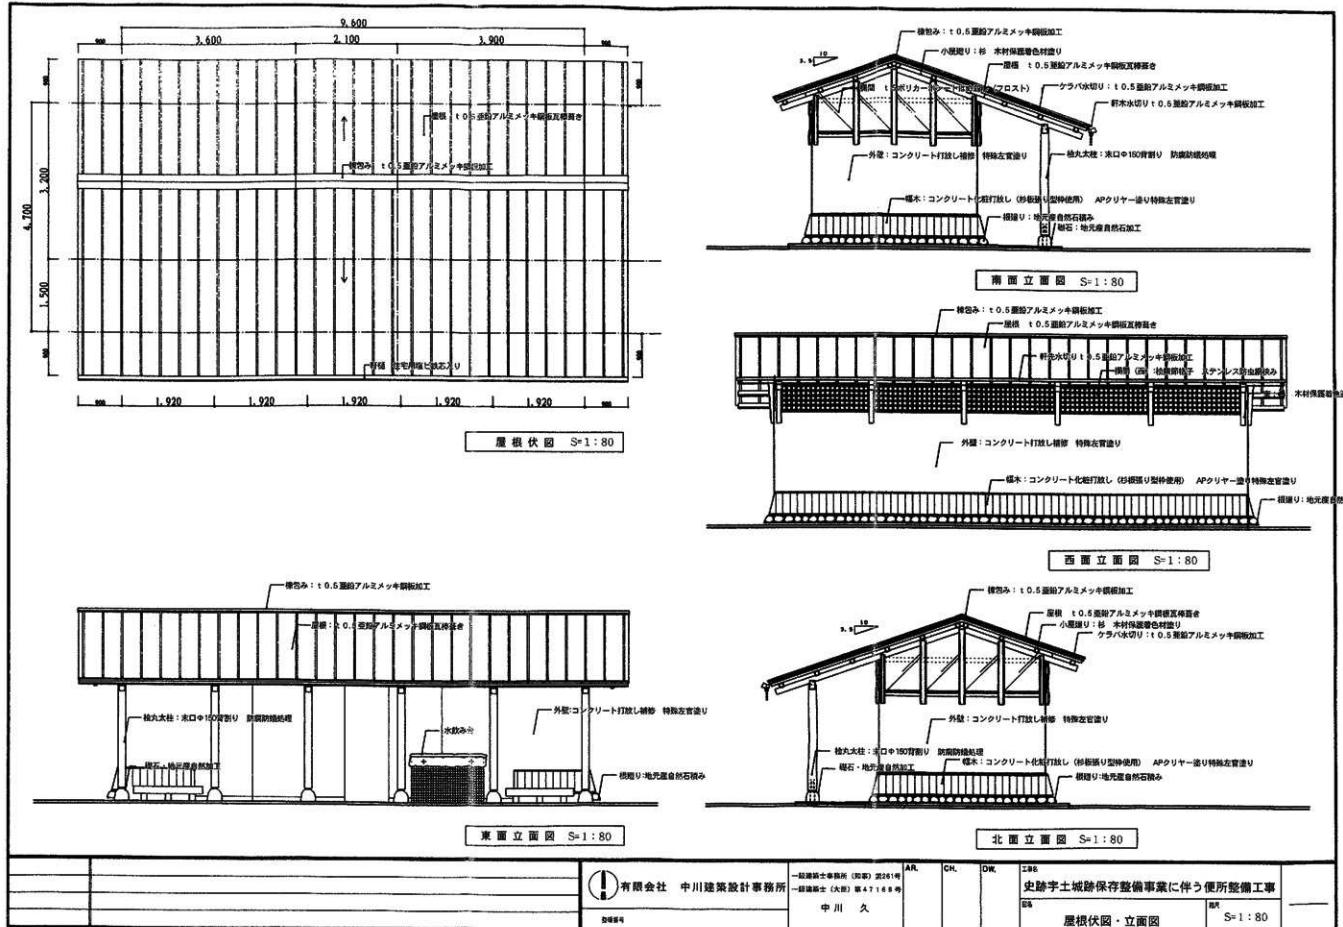
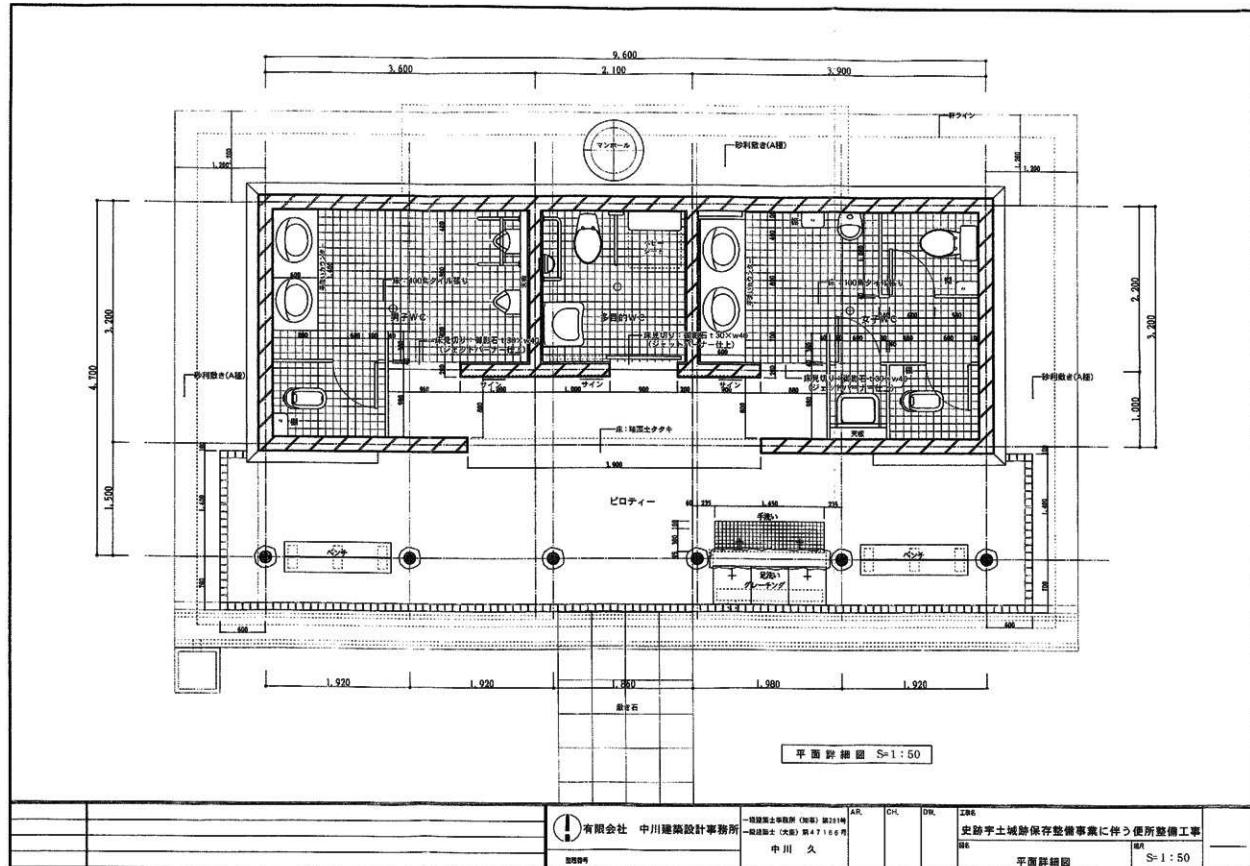
トイレは男子用・女子用・多目的トイレで構成される。車椅子での来訪者のために、入口中央にアプローチを設け、入口前面のピロティーにはベンチや手洗い・足洗い場を設置した（第7・8図）。

電気設備工事では、人感センサー照明やトイレ警報機などを設置し、機械設備工事では丘陵裾部の公共下水栓まで下水管、給水本管まで上水管を敷設した。
