# 宇土城跡（西岡台）Ⅷ

—発掘調査・保存整備事業概報—

宇土市埋蔵文化財調査報告書 第26集

熊本県宇土市教育委員会

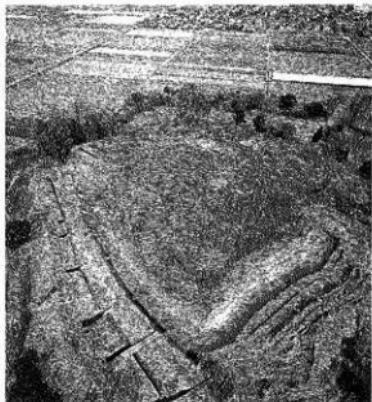
写真7 千畳敷整備前状況（平成9年度撮影、南西より）

千畳敷の整備については、縄張りの最終画期となる横堀跡SD02の掘削開始前後の可能性が高い16世紀後半から末頃の遺構を対象としている（図6、表2、写真7・8）。9・10年度に千畳敷南側・西側の横堀跡、11・12年度は千畳敷の掘立柱建物跡の表示を行った。続く13年度に千畳敷北側横堀跡と城破りに伴う石塔投棄の野外展示、15・16年度には横堀跡・虎口跡や解説板、案内板の整備工事を実施した。17年度は虎口門跡・腰曲輪広場などの整備を行う予定である。

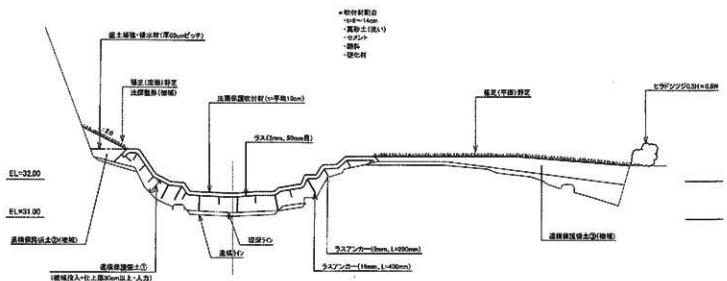
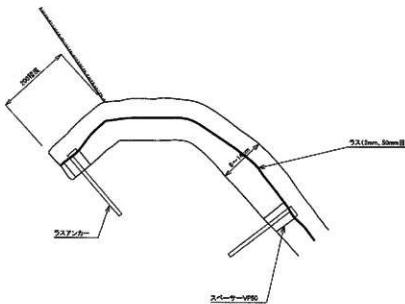
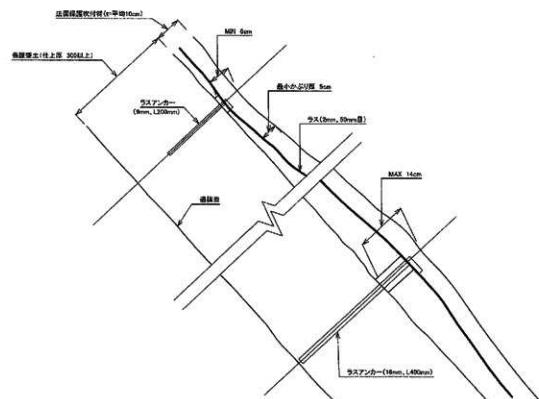
空堀復元標準断面図  
1:100

法面保護収付材挿入詳細図  
1:10

法面保護収付材詳細断面図  
1:10

①については11～14次調査範囲である虎口跡、千畳敷東側横堀跡や植栽、解説板・案内板の設置などを行った。横堀跡SD02の整備は9年度整備工事以来の工法を踏襲し、造構面の保護盛土を施した後、その上面にラスを張りソイルセメントで吹付けを行った（図9、写真9）。盛土の際には地山との境界部分で雨水の浸入により局部的崩壊が懸念されたため、人力による締固めや暗渠排水を施した。また、SD02の外側に配置された小規模な横堀跡SD04に関しては、当該年度施工区の大半が削平に伴い消火していたが、残存している部分から配置地点を推定し、平面的に表示した（写真10）。
