永福寺跡

国指定史跡永福寺跡環境整備
事業に係る発掘調査概要報告書
—昭和62年度—

昭和63年3月
鎌倉市教育委員会

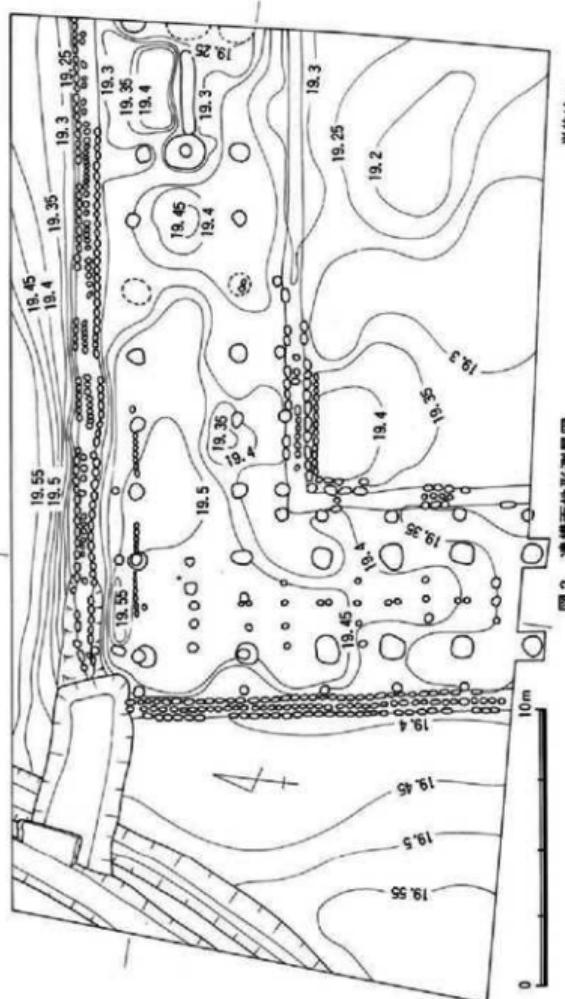
図2 翼廊東西列基礎面形状図

礎石は浅く掘り窪めた地面に割れた瓦を根石がわりに使って据えられていた。瓦を根石がわりに使うことは、本体の大きな礎石（東西列）にも見られる共通の工法である。翼廊の南北の柱列から縁東までの距離は東側で1500mm、西側で1300mmである。翼廊の東西の柱列から南側で1500mm、北側で約700mmである。

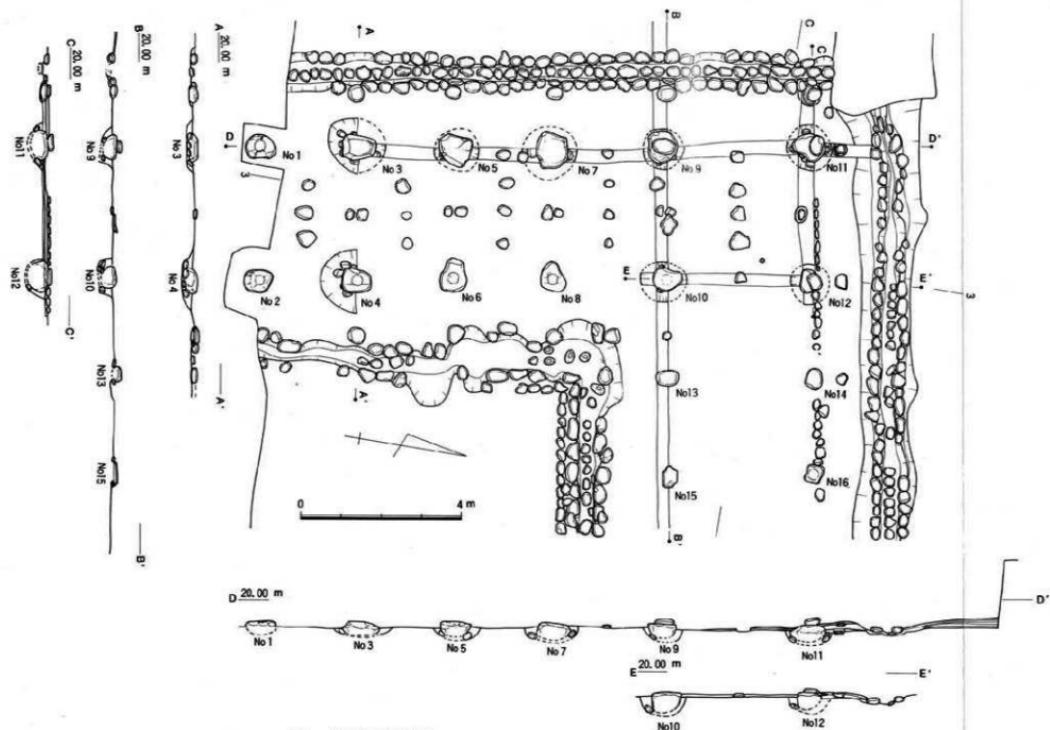
図4 異底南北列造構図

遺構面で検出した礎石から、翼廊は梁行1間で南北の桁行き5間、東西の桁行8間以上の建物であり、このことから60年度に検出確認した右翼廊と、今年度検出した左翼廊は同じ柱間を持っていたことを確認した。大多数の礎石が原位置を留めていたことと礎石上面に残る柱の痕跡、礎石の下に遺存していた掘立柱柱根から柱間の寸法を復原した。

礎石1と2の上面に残る柱の痕跡の芯心距離は3330mmである。この数値は翼廊が取り付く東側堂の基壇東柱の柱間距離に等しい。礎石1と11に残る柱の痕跡から測ると南北方向の桁行寸法は、13766mmである。5間に分かれる桁行の寸法は、南から3間までが2440mm、4間目が2746mmである。5間目の寸法は3700mmで、この寸法は東西列の梁行寸法になる。

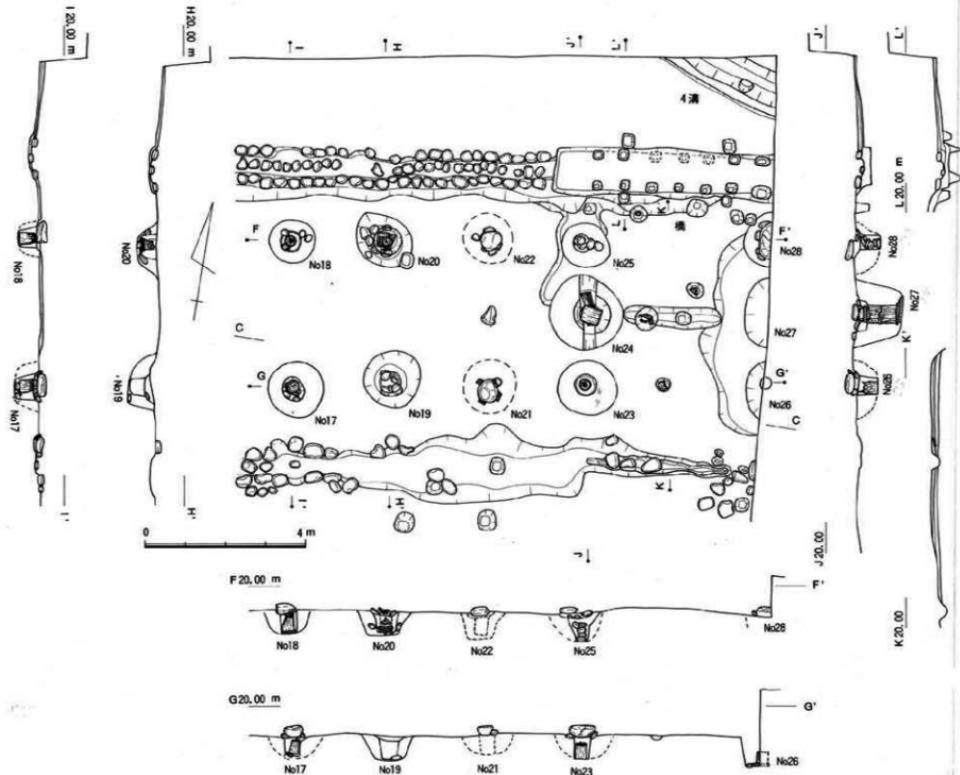
図5 中門周辺I・II期造構図

翼廊東西列の西から8間目にあたる。他の柱間の約2倍の柱間を持ち、梁行も中間に礎石をおいて1間を2間割りとしている。礎石23~28がこれにあたる。梁行の寸法は、翼廊の梁行と同じ3700mmで、これを2間割りにしている。桁行は4480mmである。中央にあたる礎石24と27の間には地覆の抜き跡と思われる長細い溝がある。

翼廊の東西列の礎石と同じく礎石23・26では掘立柱柱根、25・27では抜き跡を確認した。中央の礎石24の根石の下に方形で1辺が約40cm、厚さ6cmの礎板とさらにこの下に直径約45cm、残存する高さ70cmの掘立柱柱根を確認した。柱根の周囲は幅約5cmの檜皮と思われる樹皮を縦方向に貼り付け、これを同じ樹皮を横に帯状に巻いてとめていた。

北辺雨落ち溝の中門正面で検出した遺構である。雨落ち溝が中門部分で、幅120cm、長さ550cm以上、深さ約30cmと箱状に深くなる。溝の底面に約70cm間隔で左右対称になるように計14穴の柱穴を検出した。溝が箱状に深くなることから、この柱穴には土留めの板を押さえる柱が立つものと思われる。この溝を挟むように4穴の柱穴を検出した。幅1500mm、長さ2500mmの柱間を持ち中門の正面で雨落ち溝を挟んでいることから、溝に掛かる橋の橋脚になると思われる。

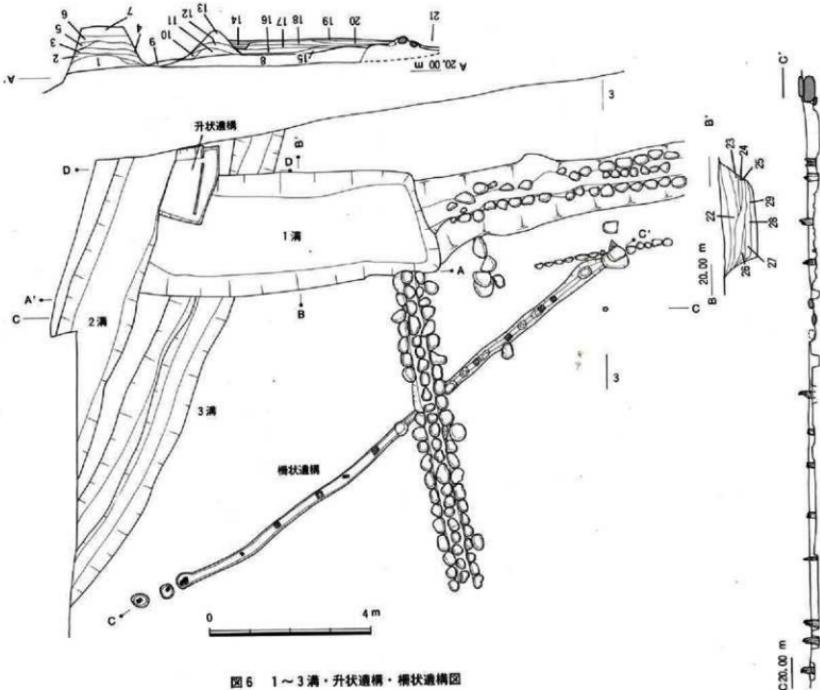
図 6 1～3溝・升状遺構・横状遺構図

翼廊の雨落ち溝西辺と北辺のコーナー部分を壊して造られた水溜めで、幅3m、長さ7m、深さ70cmである。雨落ち溝を壊していることから、翼廊より後の時期のものと思われる。この水溜めは北辺の雨落ち溝をそのまま水路として使用していた。

調査区の北西隅で検出した溝で、幅150cm、深さ140cmの断面方形に岩盤を掘り窪めた溝である。山際の排水と池へ水を引きまわす造り水の導水路とも考えられる。1溝に切られていることから、1溝より古くなると思われる。

2溝に平行して検出した溝である。幅150cm、深さ60cmの断面V字形に岩盤と地山を掘り窪めた溝である。2溝と平行していること、出土している遺物が2溝より古いことから、2溝に先行する山際の排水と池に水を引きまわす造り水の導水路とも考えられる。2溝・3溝とも検出した範囲が狭いために委細は不明である。

調査区の北西隅、2溝と3溝の間で検出した遺構である。1辺約2mの方形になると思われるが、西半分は2溝に切られてしまっている。遺構の切りあいから、3溝よりも新しく2溝より古いと思われるが、性格など委細は不明である。

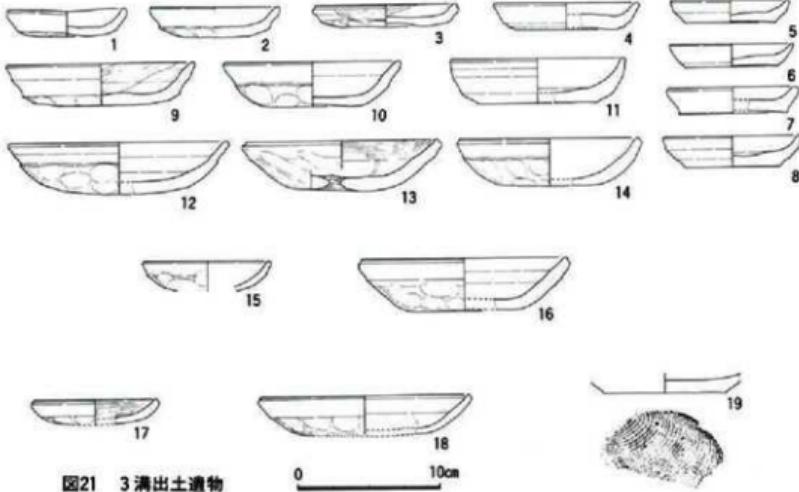
図21 3溝出土遺物

1~14は上層出土、15・16は中層出土、17~19は下層出土のかわらけである。

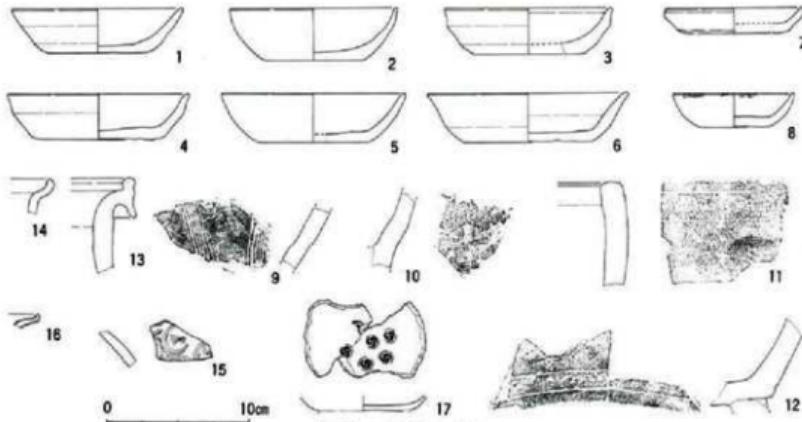
図24 1溝出土遺物

1~8はかわらけである。

9は常滑の擂鉢である。条線は6本で内面は磨耗している。

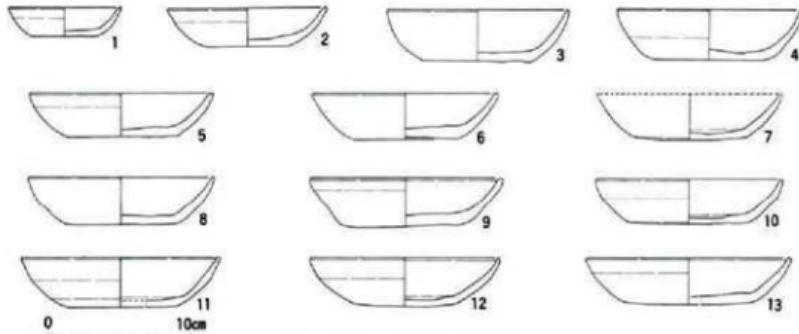
図26 かわらけ溜り出土遺物

5区、翼廊の遺構面上でまとめて出土したかわらけである。

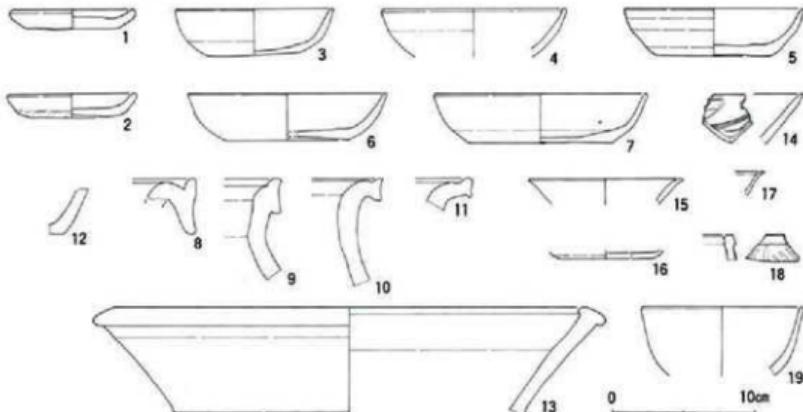
図28 遺構面出土遺物

1～7はかわらけである。

8～11は常滑壺の口縁部である。

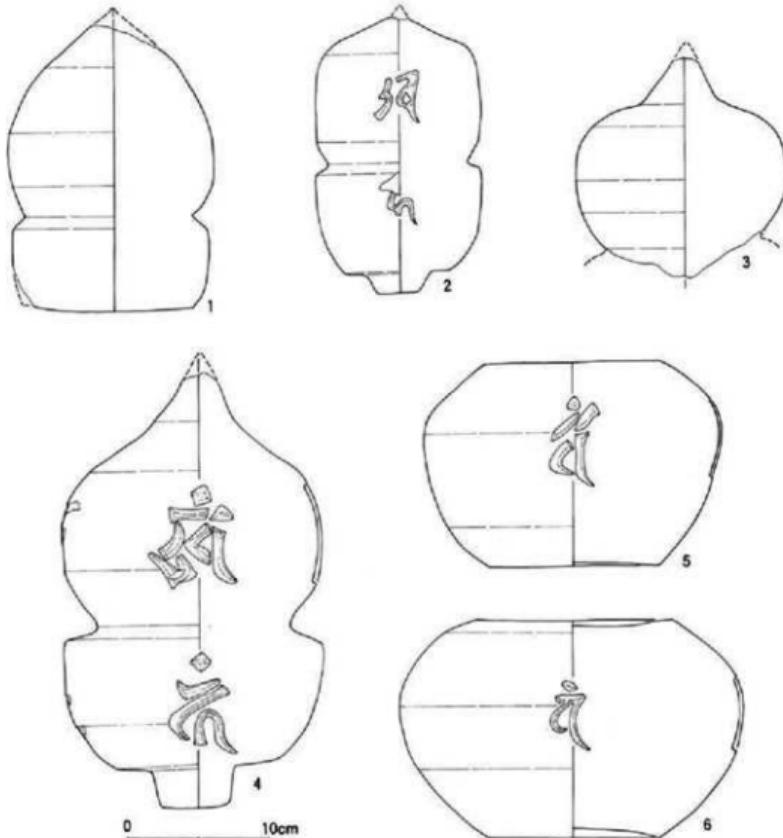
図29 包含層出土五輪塔

1～4は空風輪である。1・2は形が聴彈型を呈するので時期が下るものと思われる。3・4は概ね室町期のものと思われる。

2・4には四方に五大種子の石が見られる。5・6は水輪である。これにも五大種子の石が見られる。いずれも室町期のものと思われる。

すべて包含層である砂層中からの出土である。背後の西ヶ谷からの流水で流されて来たものか、いずれからか持ち運ばれて来たものと思われる。

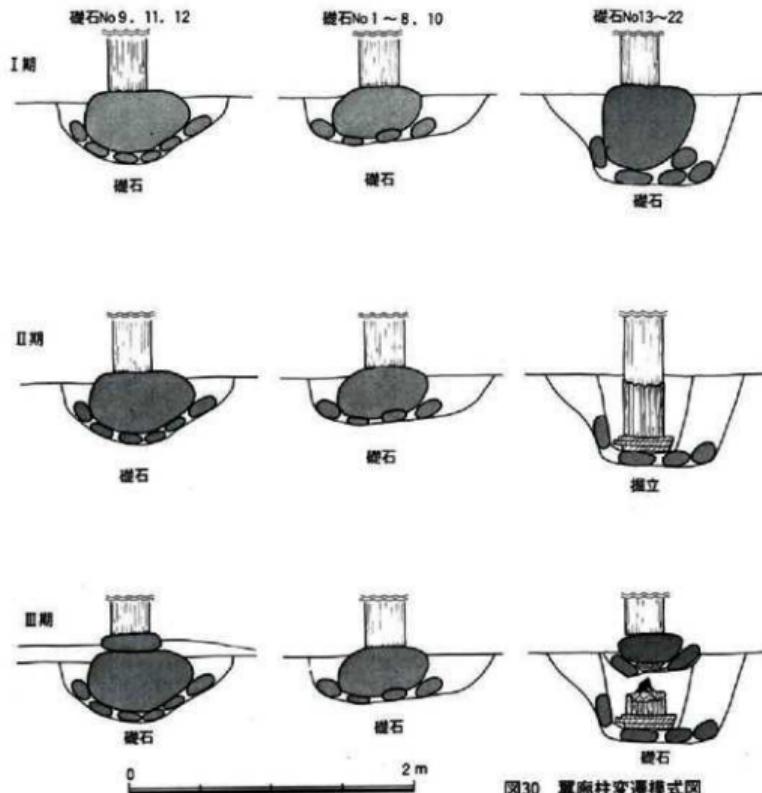
図30 真庭柱変遷模式図

翼廊では礎石の使われ方から、I～III期の変遷を考えることができる。遺構面に残る礎石は、かぎの手に曲がる南北列と東西列では異なった様相を呈している。

少なくとも南北列では 2 時期に、東西列では、3 時期に分類される。

南北列の 2 時期目と東西列の 3 時期目の礎石は、共に根石の代りに第 I・II 期の瓦を使用していることから III 期遺構に伴う礎石と考えられる。南北列のその他の礎石は創建から廃絶まで同じ礎石を使い続けたと考えられる。礎石の表面が焼け剥離していること、II 期遺構に伴う掘立柱が焼けていることから翼廊は 2 度火災に遭っていると思われる。

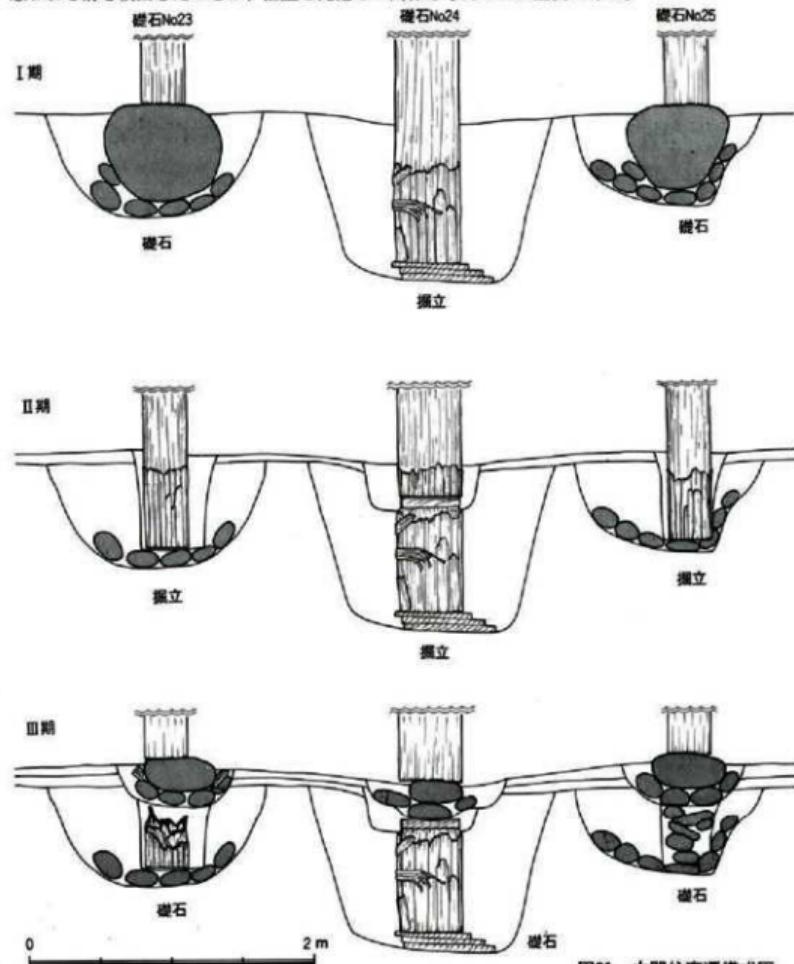
図31 中門柱変遷模式図

中門でも棟柱以外の礎石は東西列の礎石と同じ変遷で、I～III 期に分類される。

棟柱も I～III 期に分類されるが、礎石が使われるのは II 期だけで、I・II 期は掘立柱であった。

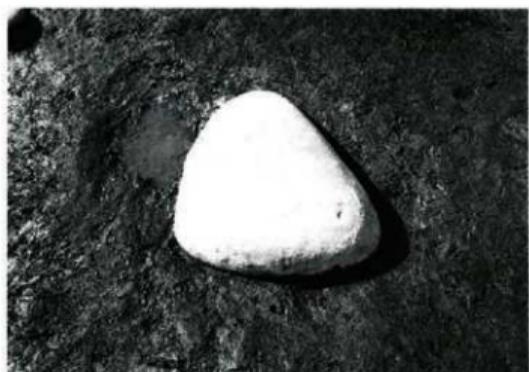
◀ 1. 硫石柱座面に残る柱印影
(礎石No 8)

建物を支えていた安山岩質の礎石を24個検出した。薬師堂から北に延びる南北列の礎石大きさは径70~100cmと大きく、東に延びる東西列の礎石の大きさは径40~60cmと一回り小型である。そのほとんどの礎石は、原位置を留めていた。その中でも礎石1・2・4・8・11・16・18の表面に火災の熱を直接受けた所と柱の下になっていた所の差で印影ができ、柱の形に丸く観察できた。観察できた柱の直径は27~30cmである。礎石9・11・12では、大きな礎石の上に小型の礎石が据えられていた。また東西列の礎石(13~28)の下には、瓦か根石がわりに使われていた。

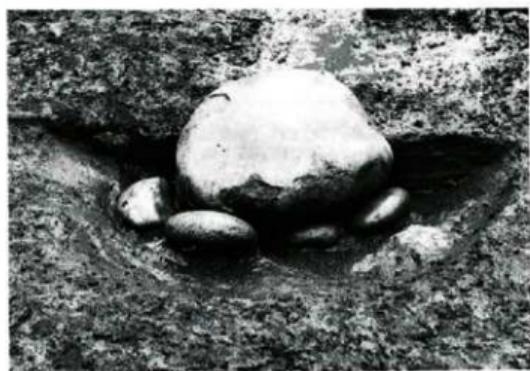
▶ 2. 南北列礎石下の横石状況
(礎石No 4)

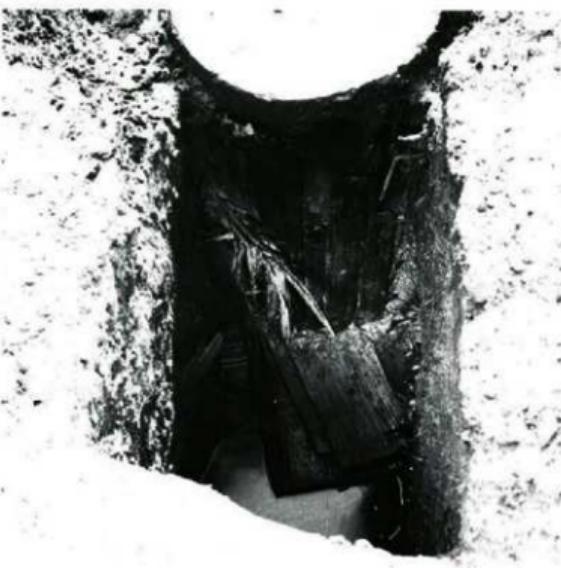
▲2. 柱根周囲に
貼られている樹皮

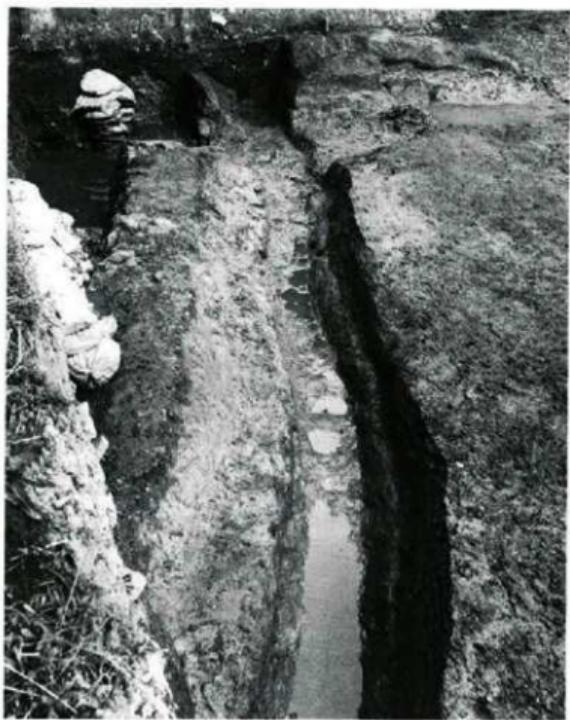
◀ 1. 2溝と3溝(南より)

▼ 2. 3溝土層断面
