永福寺跡

国指定史跡永福寺跡環境整備
事業に係る発掘調査概要報告書
—昭和63年度—

平成元年3月
鎌倉市教育委員会

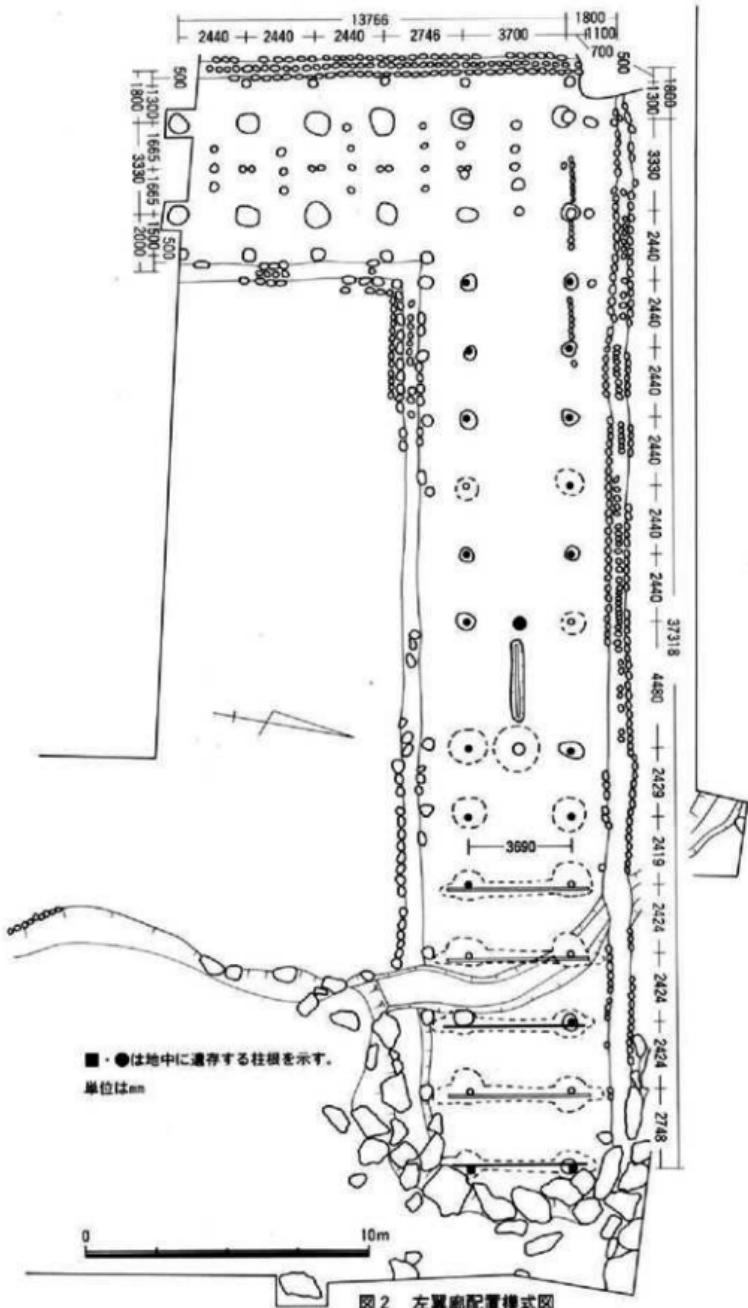
図3 真赤・眞鰐先端部 I・II期連続図

礎石29下では、上下に重なる柱根を検出した。下段の柱根は径27cm、残高59cmで、上面は水平に切られている。水平に切った下段の柱根を礎板がわりに使い、径27cm残高45cmの柱根を据えている。重複から考えて、下段の柱根がⅠ期、上段の柱根がⅡ期の掘立柱と思われる。このことから礎石29～34の位置の柱は、Ⅰ・Ⅱ期とも掘立柱であったことが確認された。

である。また礎石33～40でも掘方の立ち割り調査を行い、掘方と掘方内に遺存する掘立柱柱根を確認した。礎石36下では、他の掘立柱と同じく円形の径27cmの柱根を検出した。これと対をなす礎石35、1間東の礎石37・38下では柱根は遺存していなかったが、おそらく円形の掘立柱であったと思われる。ところが一番東に位置する礎石39・40下では円形ではなく、面取りした一辺22cmの角柱を検出した。桁行も他の柱間より1尺程長い。柱穴内に円形の掘立柱の柱根の存在は認められないから、礎石39・40の位置の柱は、創建当初から角柱であった可能性もある。礎石35～40の位置の柱は、I・II期の間おそらく掘立柱であったと思われる。

さらに中門から2間目以東では、確認した円柱と角柱の掘立柱柱根に添う形で、幅約40cm、深さ約40cm、長さ約5m40cmの断面箱形の溝状の掘方を検出した。この掘方に据えて、梁行方向（礎石31・32、33・34、35・36、37・38、39・40の間）の地中に遺存する縦18cm、横9cmの断面長方形で長さ約5mの横木を検出した。

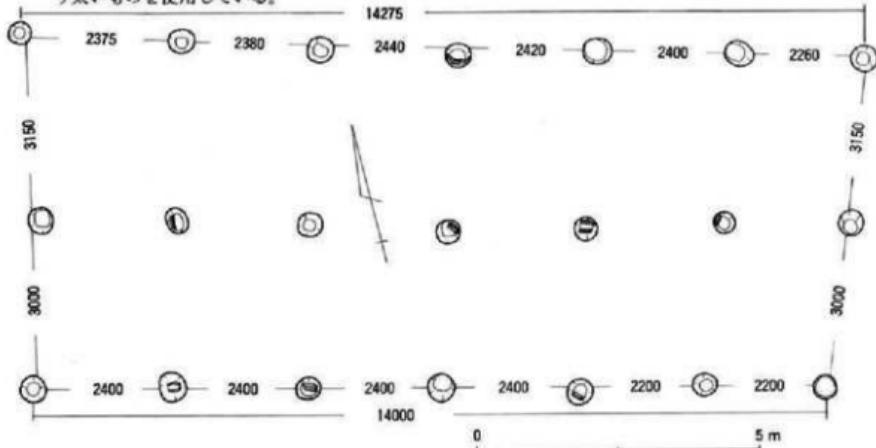
図5 中門~5溝付近検出建物

地山面を掘り込んだ一辺30cmの方形の掘方を持つ、梁行2間、桁行6間の掘立柱による総柱建物を検出した。

梁行2間、6150mmの柱間はそれぞれ3150mm、3000mmである。桁行6間、14275mmの柱間はそれぞれ2375mm、2380mm、2440mm、2420mm、2400mm、2260mmである。

柱根は遺存していなかったが、ほとんどの掘方で壁にI期の瓦を垂直に差し込んで柱の根固めとしていた。

I期の瓦を根固めとして使っていること、II期の翼廊の遺構である横木の掘方には掘立柱掘方が切られていることから、この建物は寛元、宝治年間の修理時に係わるものと考えられる。

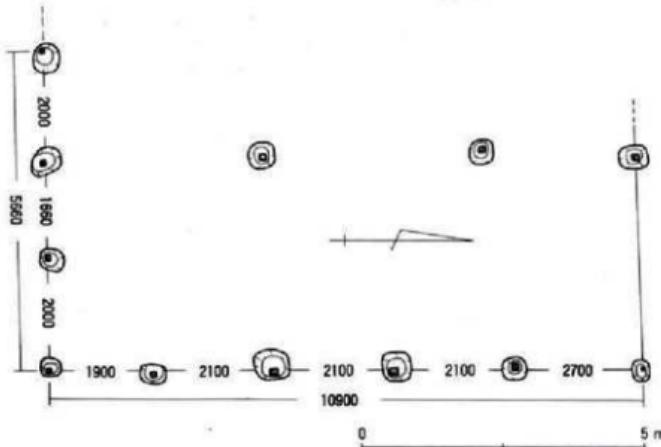
図6 瓦積み下検出建物

溝6と翼廊に挟まれた地域に遺存する瓦積み面と土丹地表層下から、II期の砂利面を掘り込んだ掘方を持つ柱根が遺存する掘立柱を東西3間以上、南北5間検出した。東西方向の柱間は5660mmで、それぞれ2000mm、1660mm、2000mmである。南北方向の柱間は10900mmで、それぞれ2700mm、2100mm、2100mm、2100mm、1900mmである。池に面する東辺の柱列の内、中の2間分の角柱は一辺18cmと他より太いものを使用している。

Ⅱ期の砂利面を切っていること、Ⅲ期の瓦積み面の下で検出したことから、Ⅱ期の範囲内の遺構と考えられる。

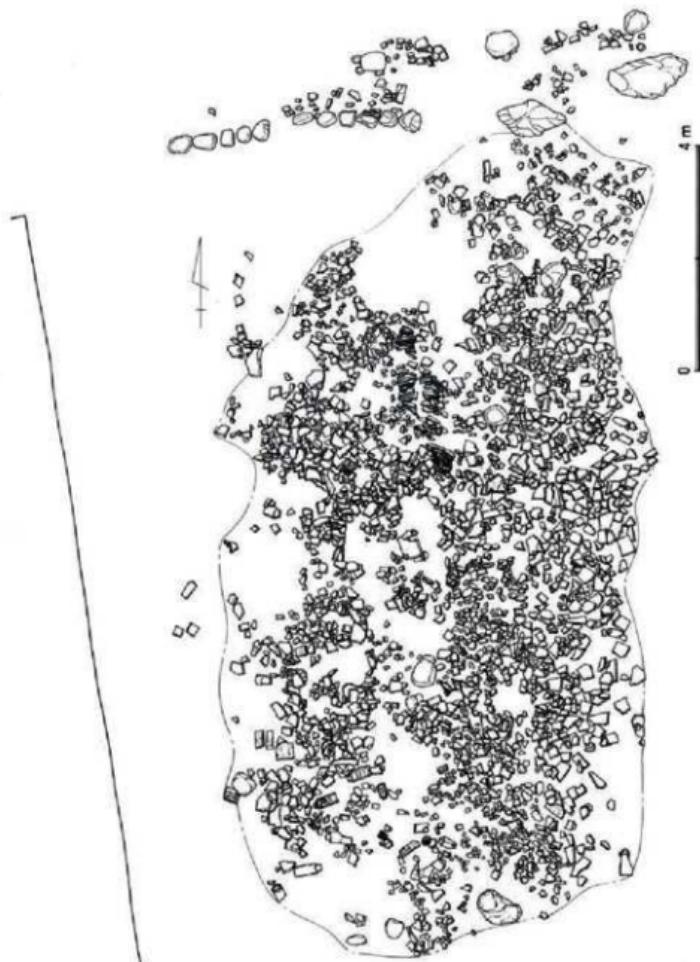
図7 Ⅲ期瓦積り面

調査区中央Dラインの北で検出した6溝と翼廊に挟まれた部分、南北約11m、東西約6mの範囲で、多量のⅠ・Ⅱ期の瓦が面的に遺存する遺構を検出した。

出土した瓦の量はおよそコンテナ1400箱分である。瓦溜り面の上面は平坦で、周囲より10cm程高まっている。

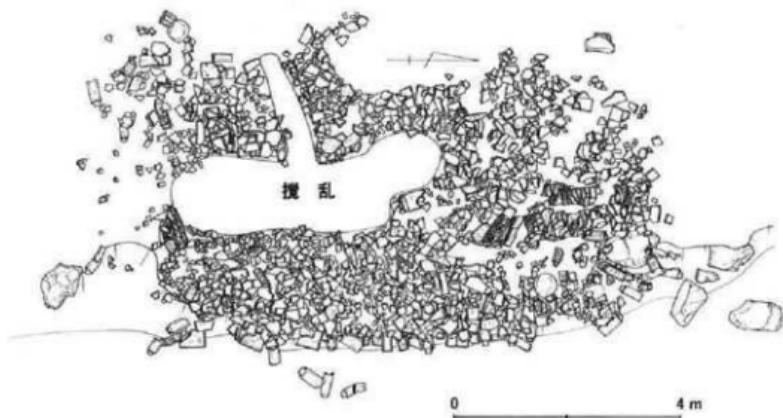
図8 III期瓦積み面

瓦溜り面の瓦を取り上げた下層に広がる、瓦を敷き込んだ遺構である。瓦溜り面の瓦が比較的小片が多いのに対し、瓦積み面の瓦は完形品や完形品が割れたもの、もしくは大きな破片のものが多く見られた。出土した瓦の量はおよそコンテナ600箱分である。

瓦積み面の中から点々と頭を出しているⅡ期の景石を境に東側の汀線に面する瓦は、完形品もしくは完形品に近い男瓦を雜に組み合わせて積み上げている。景石の西側では女瓦を主体に、積み上げた瓦を横倒しにしたような形で瓦を重ねて敷き詰めている。

出土した瓦はⅠ・Ⅱ期のもので、火災の熱で歪んだものも多く見受けられた。

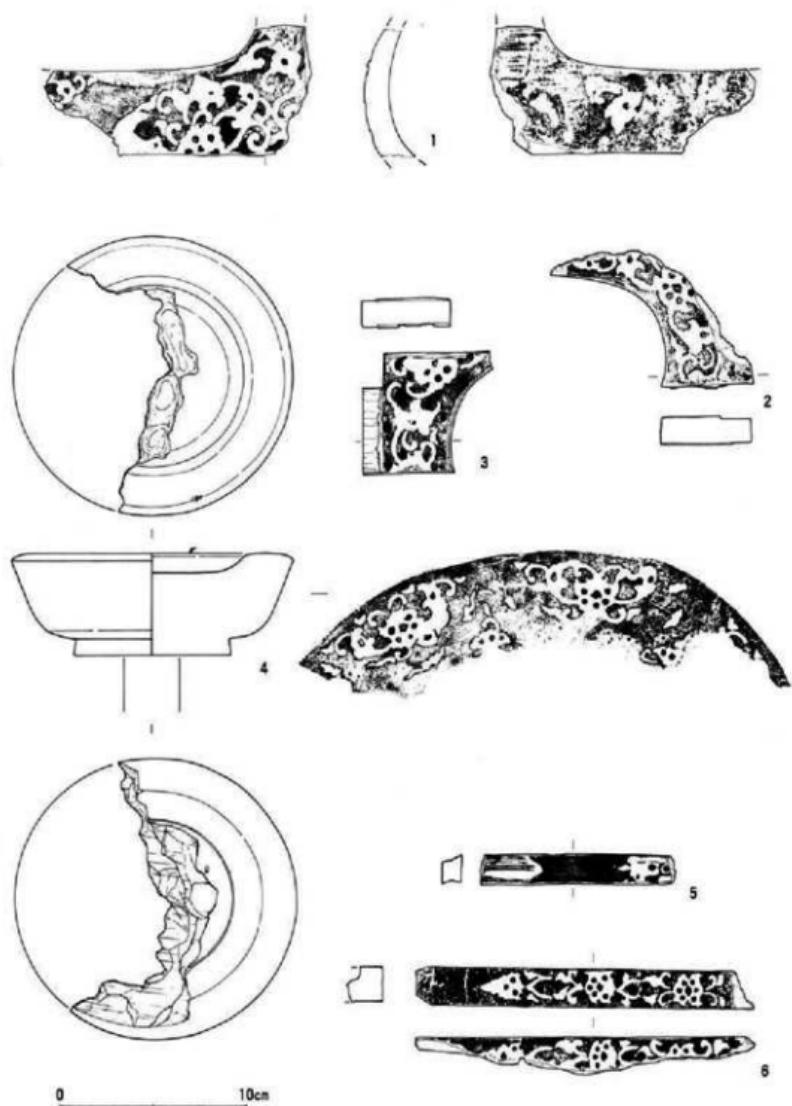
図33 漆製品（螺钿）

出土した6点はすべて黒漆塗りで宝相華唐草文の螺鈿で装飾されている器物である。それぞれ激しく焼け焦げたうえに螺鈿が剥落しており、全体形を知ることが困難なものがほとんどである。しかしここが寺院であり、しかもその形状や螺鈿技法で加飾された製品という特殊性から考えて、これらは装飾的色合の濃い、例えば内陣の須弥壇や堂内具などの仏具（燈台・案・挾軸・前机等々）などと思いたいところである。出土した位置は、すべて調査区中央から瓦瀧り遺構までの池中覆土にかけてであり、その状況は火災に逢った後に池中に廃棄された状態で、他の遺物（建築用材・銅製品・炭化物）と混じりあって発見されている。この地点は薬師堂の正面となる。

1は厚さ1～1.5cm程で、内外面に宝相華モチーフとした文様を施している。緩やかな曲面を描いて立ち上がる器物である。上部には隅丸状のL字形になるえぐりを施している。表面は布ぎせの後に丁寧に黒漆が塗られている。2・3もL字形の隅丸状の丁寧な加工が見られるが、曲面を持たず平坦に仕上げられている。ともにホゾで組み合わせる器物らしく、ホゾにあたる内外面には当然のことながら漆は塗られていない。

4は形状がわかる唯一のもので照明具である。所謂「中尊寺燈台」と呼ばれる螺鈿を装飾した燈台の一部であろう。通常、燈台は油盞(燈明皿)、それを受けける台(燈械)、それを支える竿と安定する座になる台(燈架)から構成されている。本例はこのうち、油盞を受けける台、燈械の部分にあるものと思われる。

半分ほどを欠損しているが、燈械の大きさは復元可能である。それによると、燈械の上面径15cm、下面径8.4cm、高さ5.5cmである。側面觀は總高台をもつ漆器椀形を呈する。上面側には径10cm、深さ1.1cm余りの円形の浅い窪みが施され、円周には幅2.5cmの周縁部を設けている。この周縁部は、上面が丸みを帯びちょうど断面カマボコ形になった丁寧な仕上げをしている。下面の残存部は平らに加工されている。上面の周縁部と下面にそれぞれ細い銅釘が顔を出しているが、上面の釘は油盞を受ける金具を台上に取り付けるためのものかも知れない。黒漆を全面に塗り、側面のみに宝相華唐草文を螺鈿の技法で装飾している。

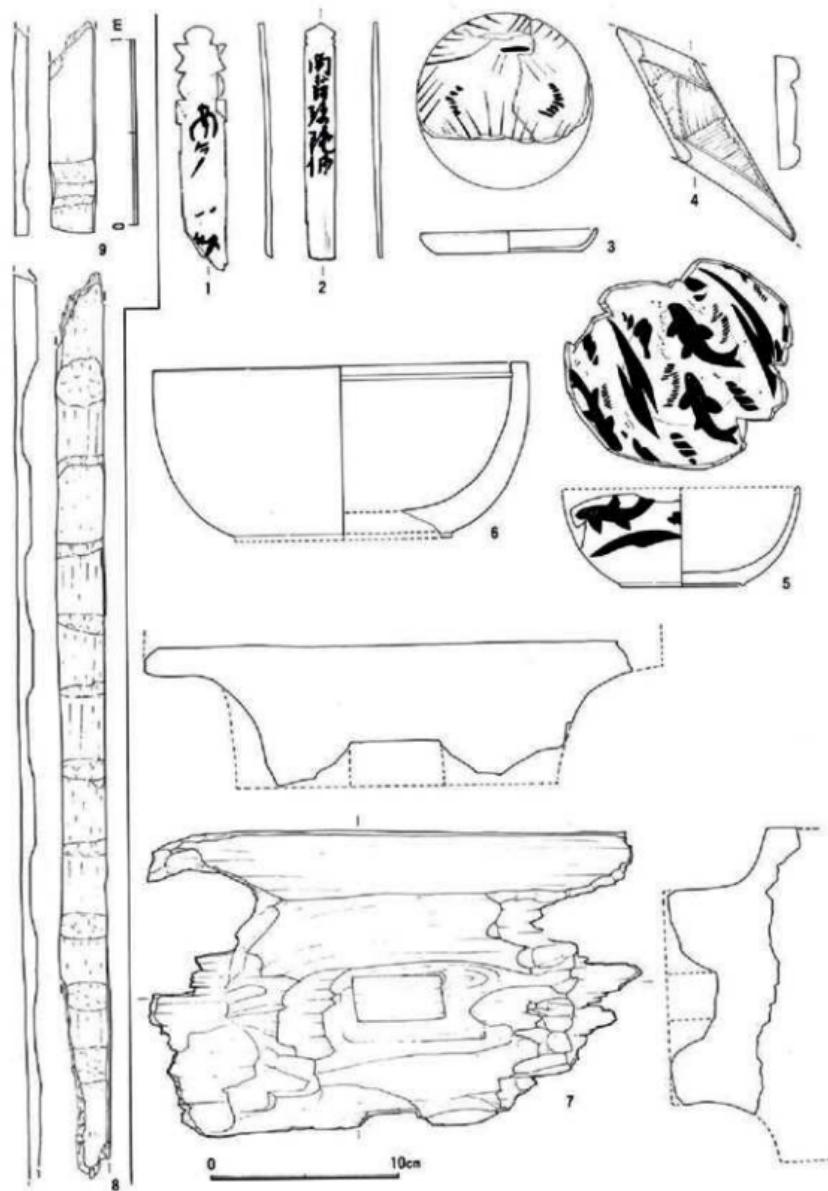
図34 漆製品・木製品(板障伝・什器・巻斗・建築用材)

7は建築用材の組物（斗拱）の巻斗と思われる。破損が大きくしかも腐蝕も進んでいるので細部の計測値は不明であるが、知りえた数値のみを記しておく。斗の長辺26.8×短辺18.2cm、斗尻の長辺17.4×短辺11.5cm。斗縁は高さ5.8cmで曲線は急になる。3区池中出土。

8・9は床板状の建築用材と思われる。8は残存長485cm、幅23cm、板の厚さは7cmである。表面は平らであるが、裏面は240cm（8尺）置きに長さ約50cm、深さ3cmのえぐりが5個所はいる。9は残存長130cm、幅24cm、厚さ7cmで、板の規格は8とほぼ同じものと思われる。

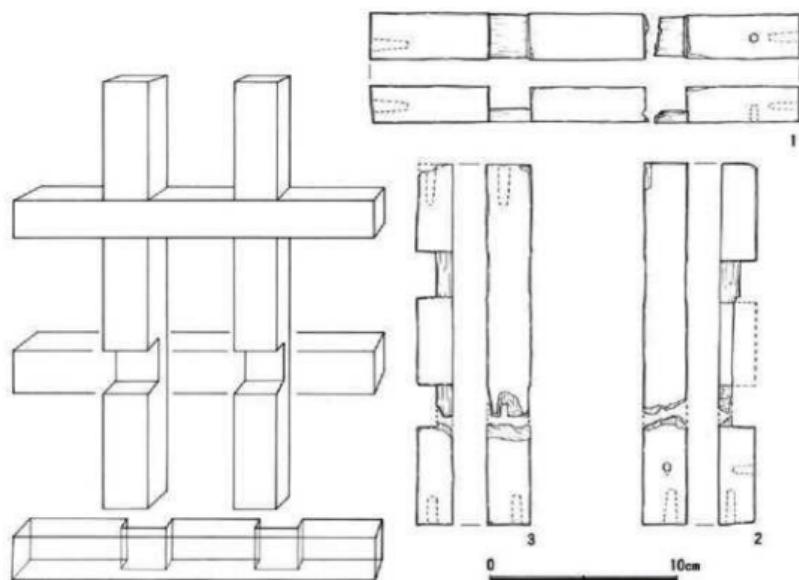
図35 漆製品

1～3は角材の上面と両側面に黒漆を塗り、二箇所に組手仕口が施された井桁状の組物（同図の組立模式図参照）と考えられる。

1は長さ（復元長）23cm、幅2.5cm、高さ2cm程の角材である。両木口面は鋸切断のままで、小孔を穿っている。上面（漆塗り面）の左木口より6.5cm、右木口より6.2cmの二箇所に幅2.3cm、深さ1.3cm余りの組手仕口が施され、側面観凹状を呈する。裏面は白木のまま平らに仕上げられ、右端に小孔を穿っている。2・3はおそらく同一方向を成す部材で長さ（復元長）19.5cm、幅2.3cm、高さ2cm程の角材である。裏面（白木の面）に二箇所の組手仕口を施したものであり、1と組み合って井桁を構成する。両木口面は2・3共に鋸切断のままであり、3が両方向に2が片方だけにそれぞれ小孔を穿っている。

この井桁状の組物は、木口面に小孔を持ち、裏面が白木のままであることから、これが単独の製品であったとは判断しがたい。しかしこの井桁状の組物を一単位と考え、各木口に穿たれ小孔に木釘もしくは鉄釘などで格子状に連結し、白木のままの裏面は戸板もしくはそれを背中合せに貼り付けて扉戸もしくは扉のようになっていた可能性も考えられる。

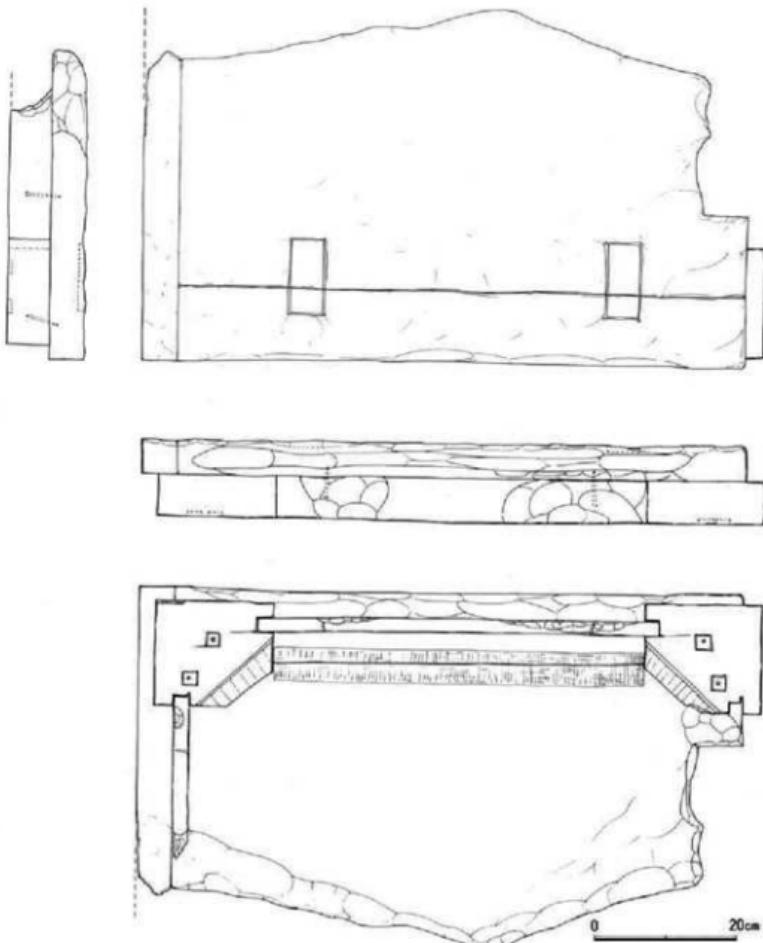
図36 台状製品

大半を欠失するが、本来は縦長の長方形を呈していたものと思われる台状の製品で、長辺を成した二隅角を僅かに残している。長辺の推定長は90.8cm（3尺）である。上板と側板から構成されており、上板は厚さ5.2cm以上で、幅は短辺側（横）に幅5.2cm、長辺側（縱）に長さ80cm、幅10.6cm余りの縁木を付けている。四隅の台は、やや縦長で縦16.6cm、横15.6cm、厚さ6.2cmである。一隅を斜めに切り落とす加工が施されている。上板とは釘によって取り付けられている。裏面には脚部を接合するために一辺2.4cmの方形の中央に釘止めの小孔を持つ浅いホゾ穴が2個穿たれている。この脚部受け台の側面には縦横2.4cm幅の切り込みがあり、この切込みと上板に接して側板がはめこまれている。側板は遺存する長辺で長さ28.3cm、高さ3.2cm、厚さ2.2cmで、上板とは2箇所の鉄釘止めによって取り付けられている。

上板上面の両端部よりに、縦11cm、横5.6cmの長方形ホゾ穴状の凹みを施している。裏面の長辺を補強するために布ぎせし、漆で固めて補強している。

この製品は黒漆がまんべんなく塗られた丁寧な仕上げのもので、装飾的色合いが濃く感じられ堂内具に使用されたものと思われる。しかしその性格、用途は不明である。前机のようなものとも考えられるが、上板上面の浅いホゾ穴が気にかかる。先学の方々からの御教示を賜わりたい次第である。

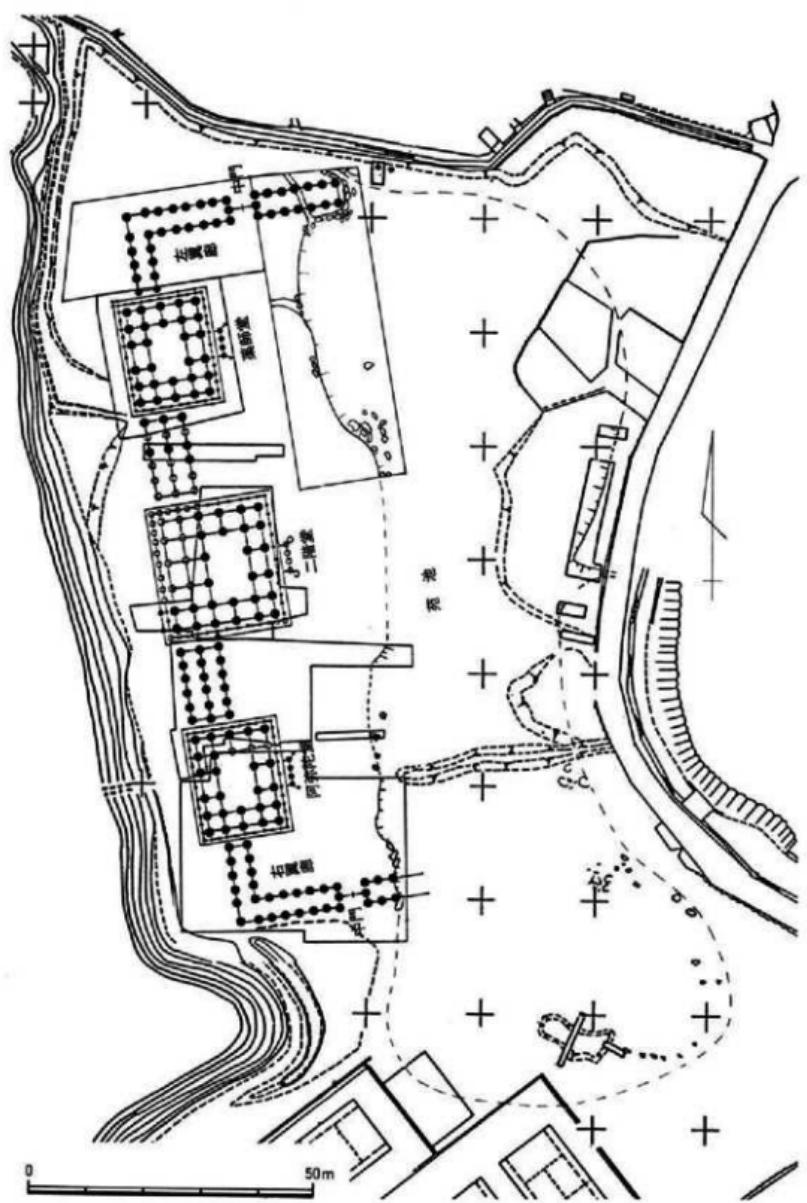
図41 今年度までに確認した建物

中門（礎石23～28）も再確認調査の結果、当初考えられていた、棟柱（礎石24・27）だけがⅠ、Ⅱ期の間掘立柱でなく、両脇に付く柱（礎石23、25、26、28）もⅠ、Ⅱ期の間深さ約150cm程の深い掘方を有する掘立柱で、Ⅲ期に礎石という変遷が明らかになった。ただし昨年度調査分の東西列のⅠ期・礎石建物、Ⅱ期・掘立柱建物、Ⅲ期・礎石建物という変遷は変わらない。

また中門の東側の礎石29、30の掘立柱の掘方も中門の掘立柱の掘方と同様に深さ約150cm程と深い。礎石29では、Ⅰ期の掘立柱柱根の上にⅡ期の柱根、Ⅲ期の礎石の根石がそれぞれ重なった

状態で検出された。これより東に延びる礎石31～40では、Ⅰ、Ⅱ期掘立柱建物という変遷は変わらないものの、掘立柱の掘方の深さは約40cmと浅く、また池中の横木の存在等から上屋構造の違いなども指摘されよう。
