国指定史跡永福寺跡環境整備事業に係る発掘調査報告書

— 遺構編 —

平成13年3月

鎌倉市教育委員会

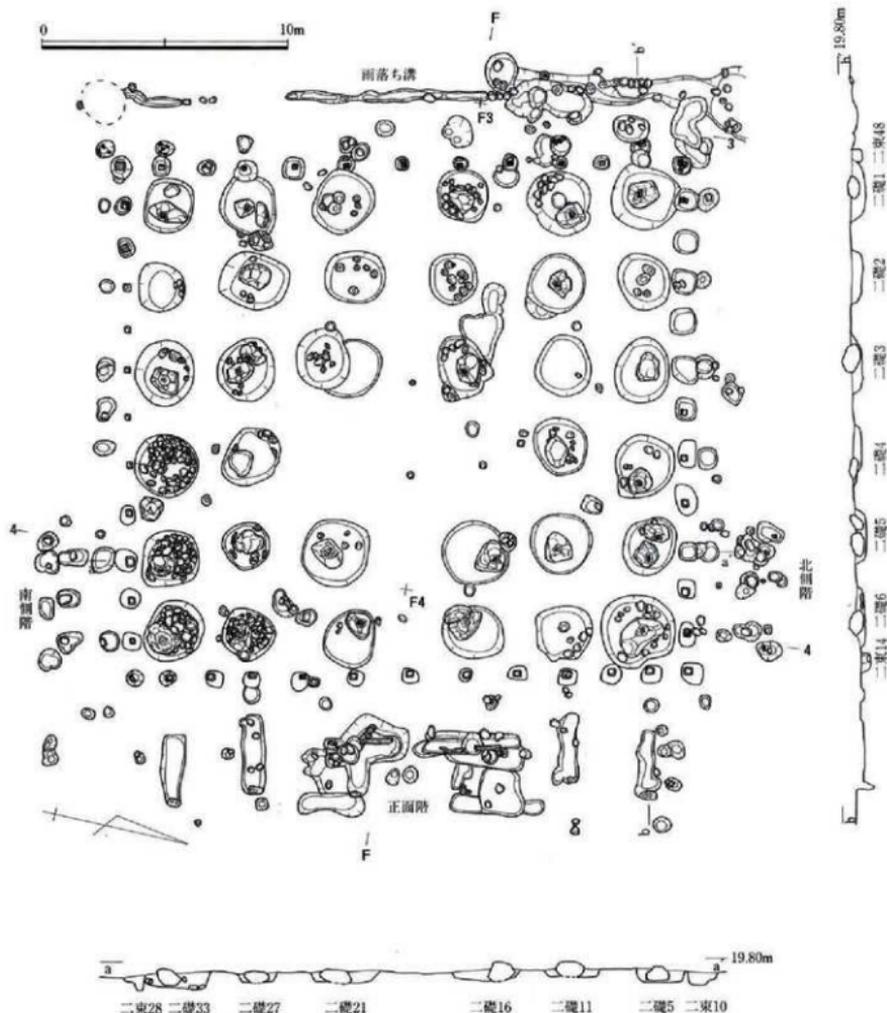
図7 二階堂平面図・エレベーション図

掘方内に遺存する束柱柱根は、長辺22~24cm、短辺が18~20cmの長方形で、長辺が建物と並行になるように据えられていた。

掘方内で確認した束柱柱根の周囲には、短冊状に薄く剥いだ樹皮が張り付けられていた。また、束柱が立ち腐れていた掘方内でも、柱根の形に張り付けられた樹皮が遺存していた。掘立柱柱根に樹皮を張り付ける工法は、二階堂・阿弥陀堂・薬師堂・翼廊・中門で確認されている。

34穴検出した礎石掘方の内25穴で礎石に使用された安山岩を検出した。いずれの安山岩も横転した状態で、礎石の原位置は留めていない。礎石に使用されていた安山岩は、長径140cm、短径100cm前後の自然石を用い、大きいものは長径が2m近いものもあり、柱の乗る柱座面だけ整って平に加工されていた。柱座面は約70cm程もあり、柱の太さは約2尺程度のものが考えられる。柱座以外の他の部分は赤く変色し剥離が見受けられることから、熱に弱い安山岩が火災時に熱を受け表面が剥離変色したものと考えられる。

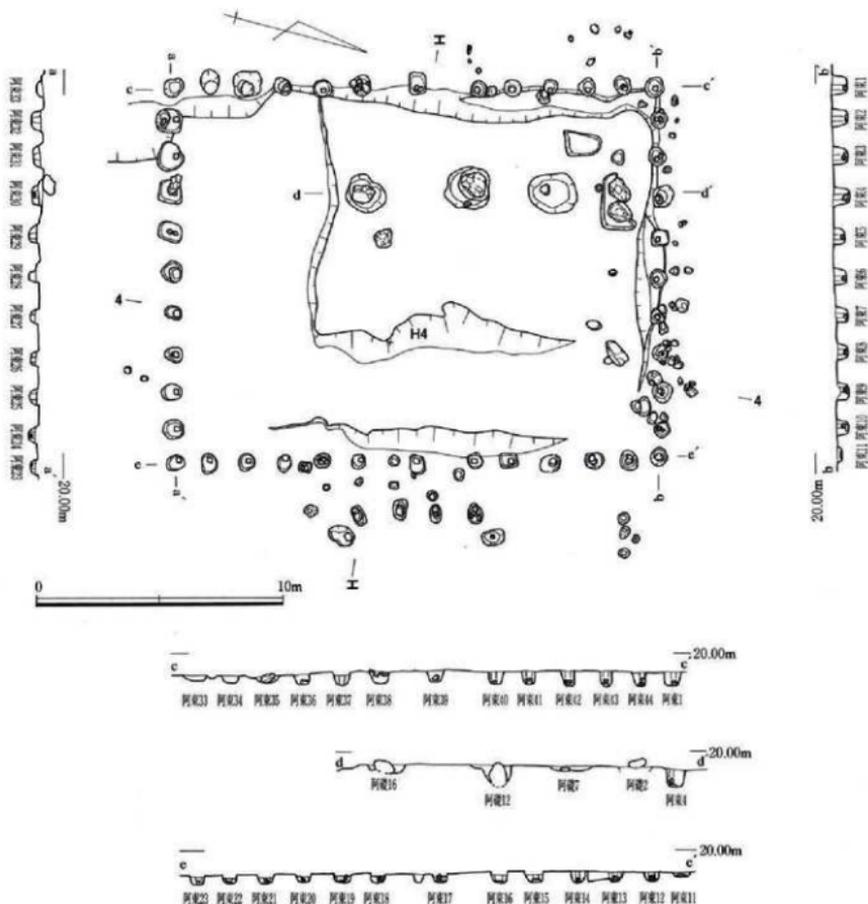
図8 阿弥陀堂平面図・エレベーション図

阿弥陀堂を取り囲むように配置された木製基壇東柱の掘方を検出した。掘方は桁行五間、梁行四間の堂の柱間を半間毎に配置され、掘方の総数は44穴である。形状は短径60cm、長径100cm程の楕円ないし隅丸の長方形で、堂正面と左右両側の東列・北列・南列の掘方は地表面を、堂背後の西列は岩盤面を穿ち掘り込まれていた。掘方内の覆土は細かい泥岩が含まれる地山土に似た褐色土であった。

44穴確認した掘方の内21穴の底面には柱の沈下を防ぐ径20～30cm大の礎石が遺存する。

礎石を詳しく観察すると、表面の剥離が著しく柱座面と思しき位置は失われている。これは地表に露出していた表面が、柱座面を中心に火災の熱で剥離したものと考えられる。また4ヶ所で確認した礎石掘方内の2ヶ所で根石が遺存していた。

木製基壇芯心距離から柱間を割り出すと、桁行5間の寸法16,700mm(54.75尺)の内中央1間が4,540mm(14.9尺)、残りの4間が各3,020~3,050mm(9.9~10尺)となる。梁行4間の寸法12,710mmの内中央

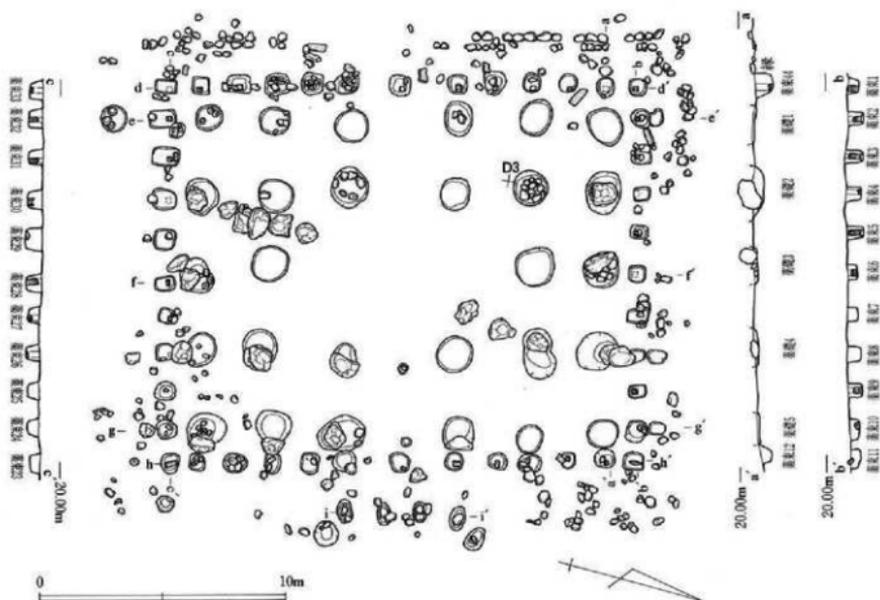
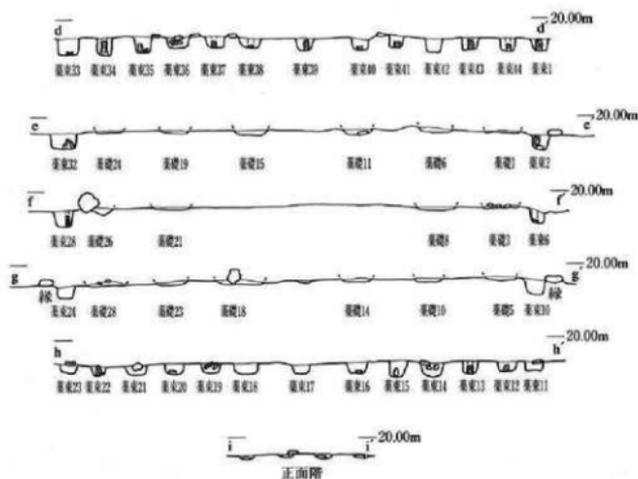
図9 薬師堂平面図・エレベーション図

確認したすべての東柱の表面に、薄く短冊状に剥いだ樹皮が張り付けられていた。おそらく柱根の防腐措置と思われる。また柱根が遺存していない掘方でも、抜き取られた柱根の形に張り付けられた樹皮が残り、柱位置が確認できる掘方もあった。

礎石に使われた安山岩は概ね径が1m前後の自然石で、柱座面は鑿で平らに加工した程度であった。すべての礎石は高熱を受け、表面が赤黒く変色したり剥離している。

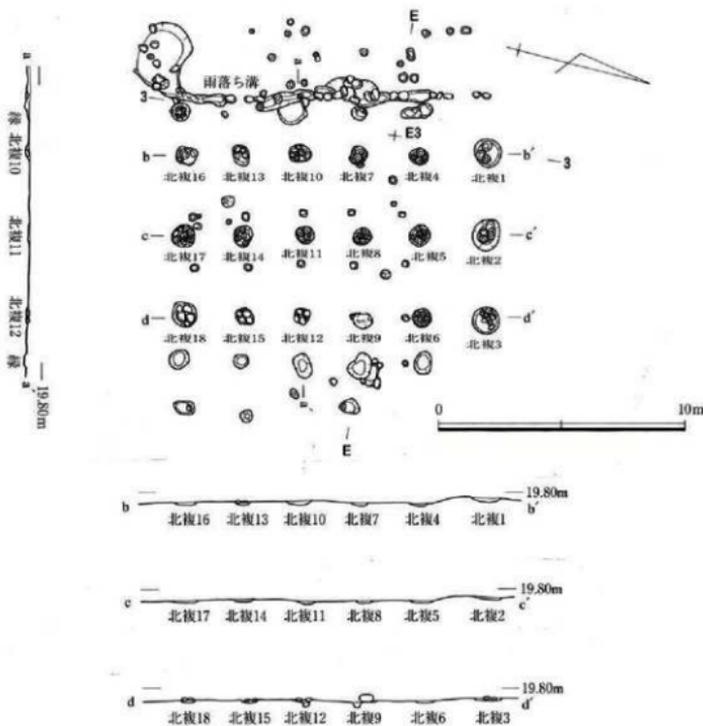
図11 北複廊平面図・エレベーション図

北複廊桁行の西辺から2,400mm(8尺)離れて、平行に列べられた直径30cm大の川原石列と石の抜き跡と思われる溝を南北約10m検出した。北複廊桁行と平行することから雨落ち溝と考えられる。対応す

る東辺の雨落ち溝は削平のため検出されていない。

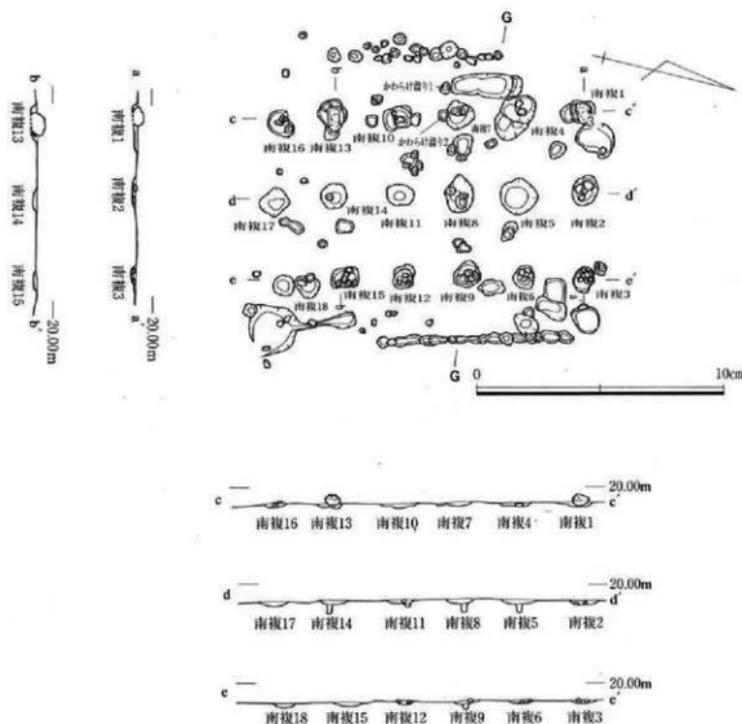
図12 南複廊平面図・エレベーション図

二階堂と阿弥陀堂を結ぶ桁行五間、梁行二間の建物で、二階堂南側面の西から一・二間目、阿弥陀堂北側面の西から一・二間目に取り付く。18穴確認した直径60~90cm、深さ5~10cmの礎石掘方の中で、

2ヶ所（南複1・南複13）で礎石が遺存していた。礎石の上面は鑿で平らに削り出された直径30cmの柱座が確認された。礎石掘方の内9ヶ所（南複2・3・4・6・9・10・11・12・16）で根石が遺存し、他の礎石掘方は根石の圧痕のみが確認された。また、礎石掘方の内4ヶ所（南複5・8・14・9）で下に掘立柱柱穴が存在していることが明らかになった。礎石掘方の内3ヶ所（南複2・11・3）で根石の中に創建期の瓦片を含む。この瓦片や掘立柱の存在から、少なくとも北複廊は三回の建て替えがあったと考えられる。

階堂と薬師堂を結ぶ北複廊と同じである。南複廊桁行の全長は12,750mm (42.5尺)、桁行五間の柱間は各2,550mm (8.5尺)、梁行の全長は6,600mm (22尺)、梁行二間の柱間は各3,300mm (11尺)である。南複廊北辺と二階堂木製基壇東柱の間は2,550mm (8.5尺)で、南複廊南辺と阿弥陀堂木製基壇東柱の間は3,300mm (11尺)、二階堂木製基壇南辺東柱と阿弥陀堂木製基壇北辺東柱間の距離は17,400mm (57.4尺)である。

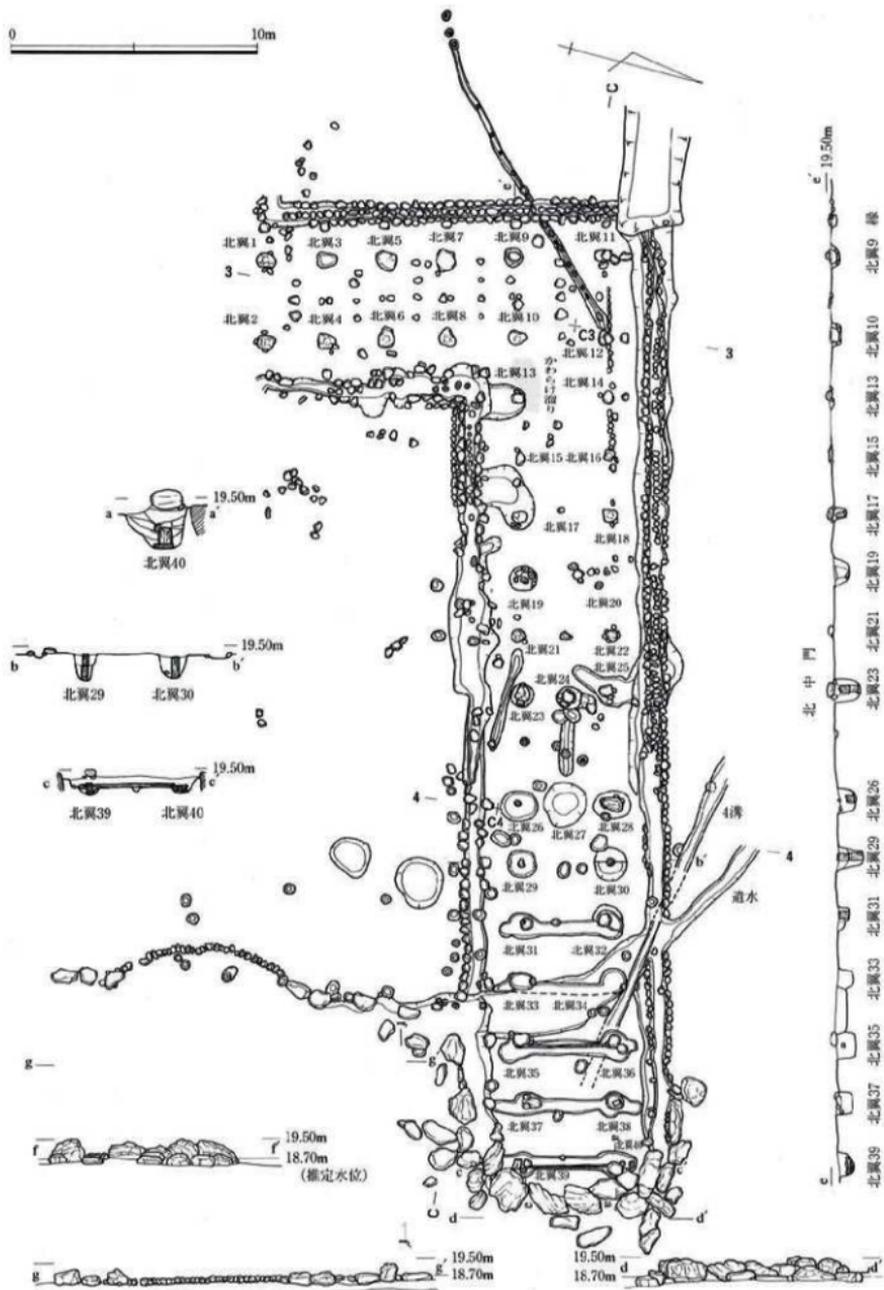
図14 北翼廊平面図・礎石掘方見通し断面・疊石立面図

東西列 (北翼13～北翼22) の礎石は径40～60cmの大きさで、据え直されたものであった。南北方向と東西方向の金折部の礎石は、据え直しの見られない大きな礎石の上に、小さな礎石が乗せられていた。(北翼9・11・12) また他の東西方向の礎石の下には掘立柱柱根が遺存し、更に掘立柱の周囲では南北列のI期の礎石の下で確認されている根石が検出された。これは礎石の上に建てられた建物が後に掘立柱、そして最後にまた礎石を使った建物へと建て替えられたことをうかがわせる。掘立柱柱根の先端は炭化 (北翼18下) しており火災にあったことがわかる。

南北五間と東西方向十四間分の内、金折部から六間目までが廊下、一間おいて八間目が中門、更に一間おいた残り十間～十四間目が釣殿と考えられる。

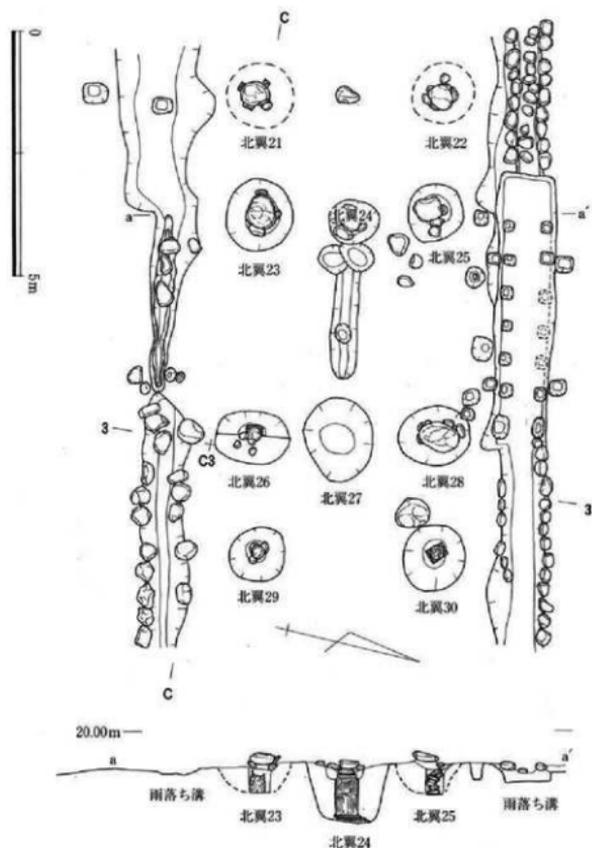
図15 北中門平面図・セクション図

北翼廊東西列の西から八間目の柱間は4,480mmあり、他の柱間の約2倍あり中門と考えられる。一間幅(3,700mm)の梁行も、中間に礎石(掘立柱)を置き二間割としていた。北翼23~北翼28がこれに当たり、中央棟柱の位置にある北翼24と27の間には地覆材の抜き跡と考えられる細長い溝が確認された。

北翼23・26下では、他の北翼廊東西列のように掘立柱柱根、北翼25・28下では掘立柱の抜き跡を、北

翼23・25・26・28下では根石を確認した。

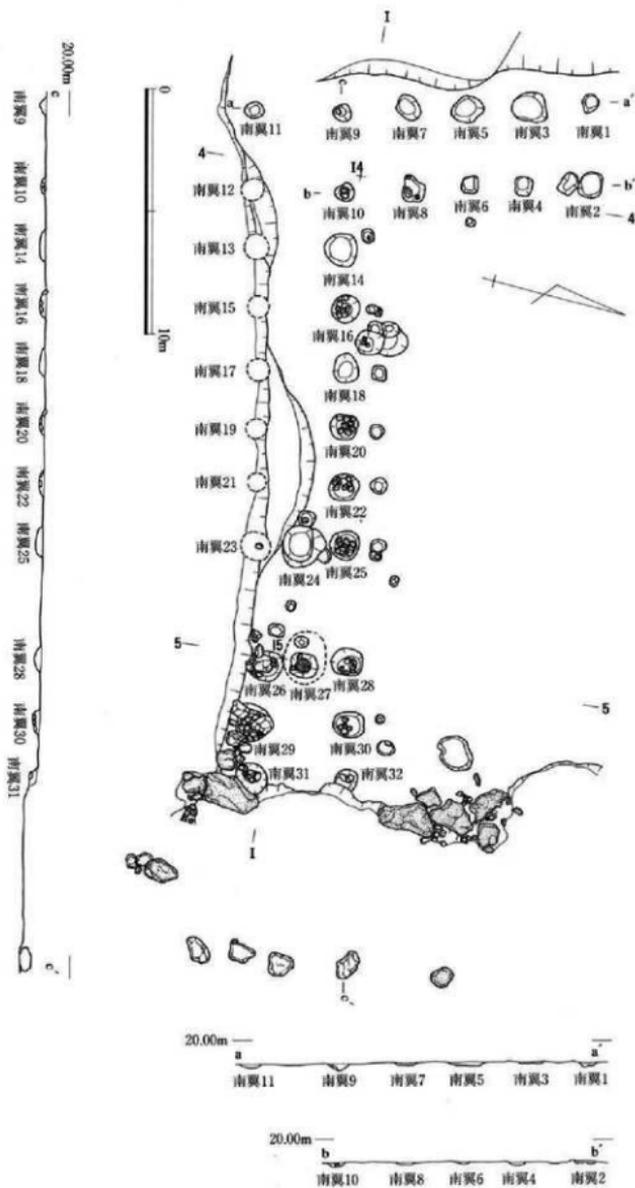
図20 南翼部平面図・エレベーション図

南翼廊東西列の西から八間目の柱間は4,880mmあり、他の柱間の約2倍あり中門と考えられる。一間幅（3,660mm）の梁行の中間に礎石（掘立柱）を置き二間割としていた。南翼23～28がこれに当たり、棟柱の位置にある南翼27の礎石掘方の下には直径約50cm、長さ65cmの掘立柱柱根が遺存する。このこと

阿弥陀堂脇から南に延びる南翼廊は、検出した礎石・礎石掘方等から、梁行一間、桁行は南北方向五間、金折に東へ曲がり、東西方向十間以上の細長い建物であることが明らかになった。阿弥陀堂脇から南に延びる南北列の梁行の寸法は3,330mmである。桁行五間（13,420mm）の内、北から四間まで各2,440mmで、五間目は広く3,660mmで、これは東西列の梁行幅である。東西列の梁行の寸法は3,660mmである。桁行十間以上（28,319mm以上）の内、西から一間目は南北列の梁行寸法の3,330mmである。二間目から七間目までが2,440~2,446mmで、八間目の柱間は4,880mmもあり他の柱間の約2倍あることから中門と考えられる。梁行（3,660mm）も中間に礎石（掘立柱）を置き二間割としていた。中門から東に二間延びる柱間は各2,440mmであった。検出した遺構面の海拔は19.24~19.33mである。

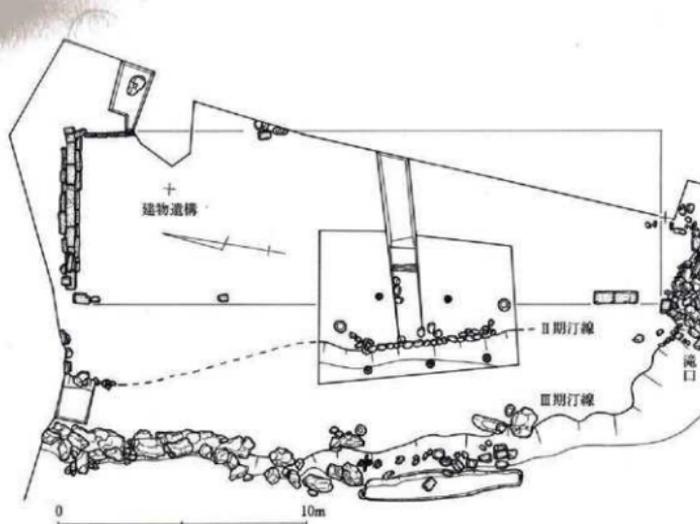
図23 III期苑池東岸建物遺構

り込んだ掘立柱建物を検出した。東西三間以上（5,560mm以上）、南北五間（10,900mm）の規模で東列は池に張り出している。柱間は1,660～2,700mmと幅があり、用いられている柱も120～180mmと幅がある。抜けているところもあり、建物というより残骸のようなものか。

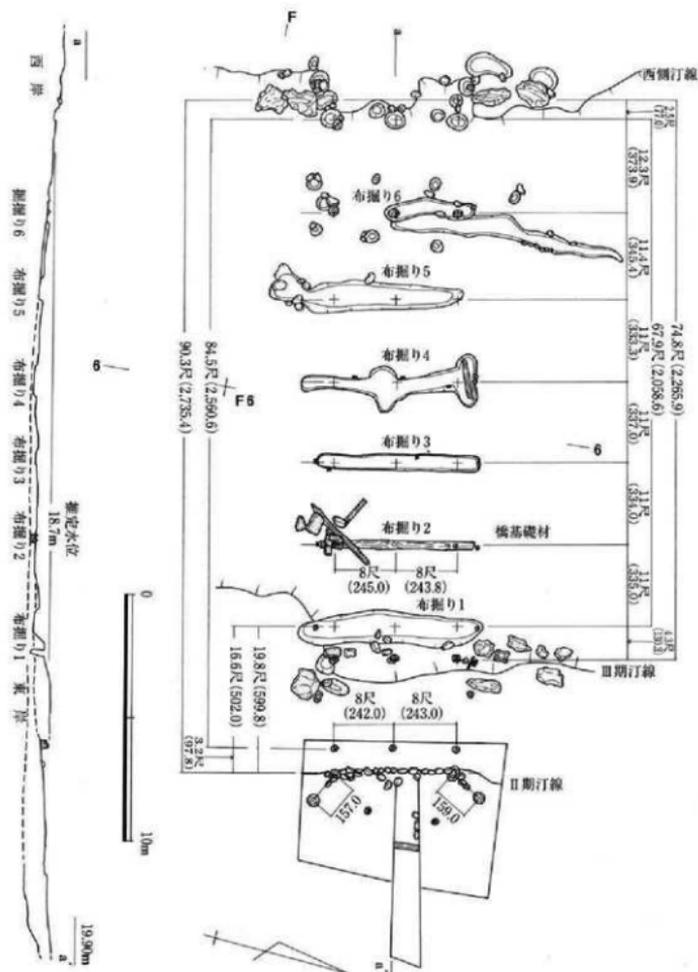
図26 橋平面図・エレベーション図

4ヶ所確認した布掘りの内、布掘り2には南北の長さ632.4cm、東西の幅約35cm、厚さ約25~30cmの上面をほぼ平坦に加工した部材 (ヒノキ属) が、Ⅲ期の池底の下で埋め込まれた状態で検出された。上面に計3ヶ所穿たれたホゾ穴の位置で、部材の上面を覆っているⅢ期の池底の細かい土丹を多く含む固く締まった土層が直径約30cmの範囲が円形に抜けていた。部材はⅢ期池底の30cm下で土丹を敷き詰め造られたⅠ期の池底の上に据えられ、Ⅰ期の池底に堆積した土層中に埋まり込んでいることから、Ⅰ期 (創建時) に据えられてⅣ期 (延慶年間) まで用いた可能性がある。

中央のホゾ穴の平面形は東西10cm、南北9cmの四角形で深さは14cmである。ホゾ穴を中心に半径24cm

の範囲を丁寧に、円形に部材の表面を平らに削り込んである。これはホゾ穴に差し込まれる材の当たりを付けるためのものと考えられる。南北方向に置かれた部材の両端近く、2ヶ所穿たれているホゾ穴の平面形は長方形で、北側のホゾ穴は東西幅9.9cm、南北幅22.5cm、南側のホゾ穴は上に置かれた補修材のために東西幅は不明、南北幅は25cmである。両側のホゾ穴の中は1段段差を付けて段状に穿たれている。中央のホゾ穴は、二階堂の木製基壇中央の東柱を基準に設定した東西の中軸線上に位置する。このホゾ穴の中心から北側のホゾ穴の中心まで8尺(243.8cm)、南側のホゾ穴の中心まで8尺(245.0cm)とはほぼ左右対称形的位置に加工されている。ホゾ穴の脇、部材の側面や表面には鉄釘が打ち込まれた状態で数多く遺存していた。

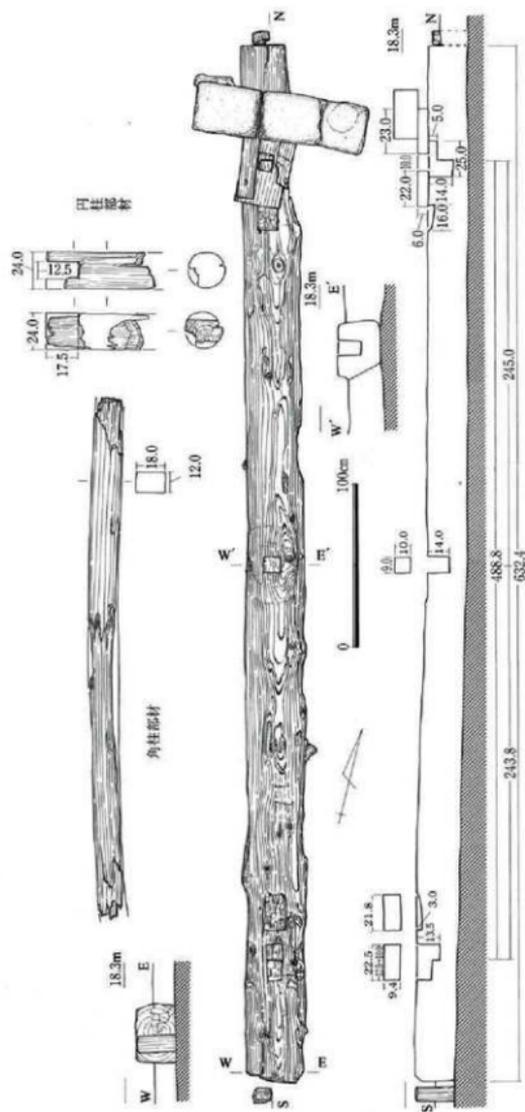
図27 橋基礎材平面図・断面図・出土部材

布掘り2の上面の南側、ホゾ穴の付近でⅢ期池底に横たわる直径約24cm、遺存する長さ約67cmで上端部に幅12.5cm、長さ17.5cmの上端部に切れ込みの入った円柱部材(ヒノキ属)と、遺存する長さ約330.0cm、長さ18cm、幅12cmの断面長方形の全体に緩やかに湾曲する部材(ヒノキ属)が出土している。またこの周辺の池中からも全体の形はほとんど失われている、面取りした柱・釘穴のある部材残欠等が出土している。この部材残欠の中に、長さ約36cm、幅6cm、厚さ2.5cmの板材とおぼしき焼けた部材残欠の表面に僅かだが朱色が残るものが遺存していた。このことからおそらく主要な堂舎、橋は朱色に塗られていた可能性も考えられる。

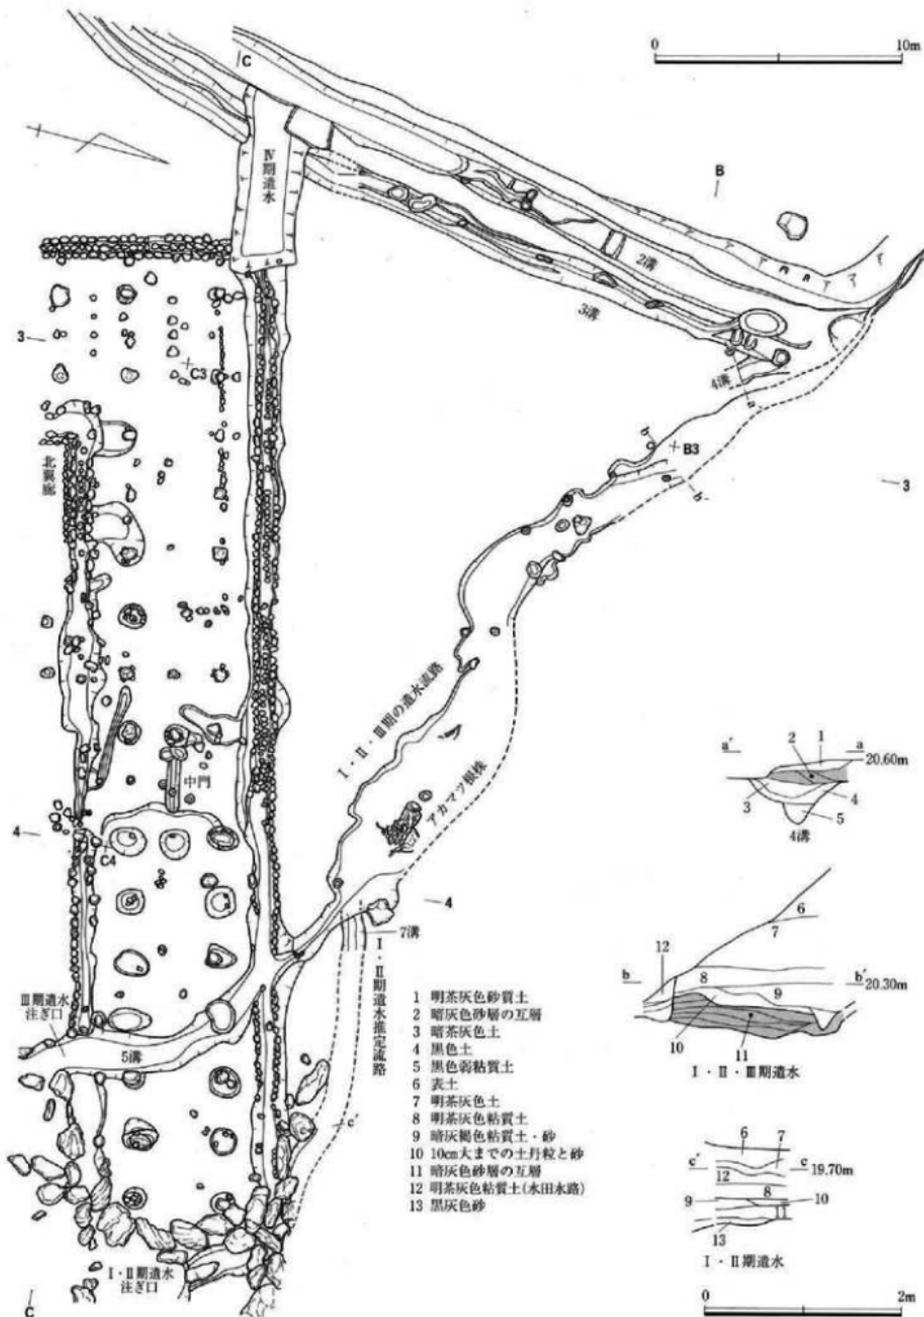
図30 遺水平面図・断面図

寛元・宝治年間に苑池の幅を狭めた時期に併せ、おそらく東側の山裾を北から南に流れる二階堂川から

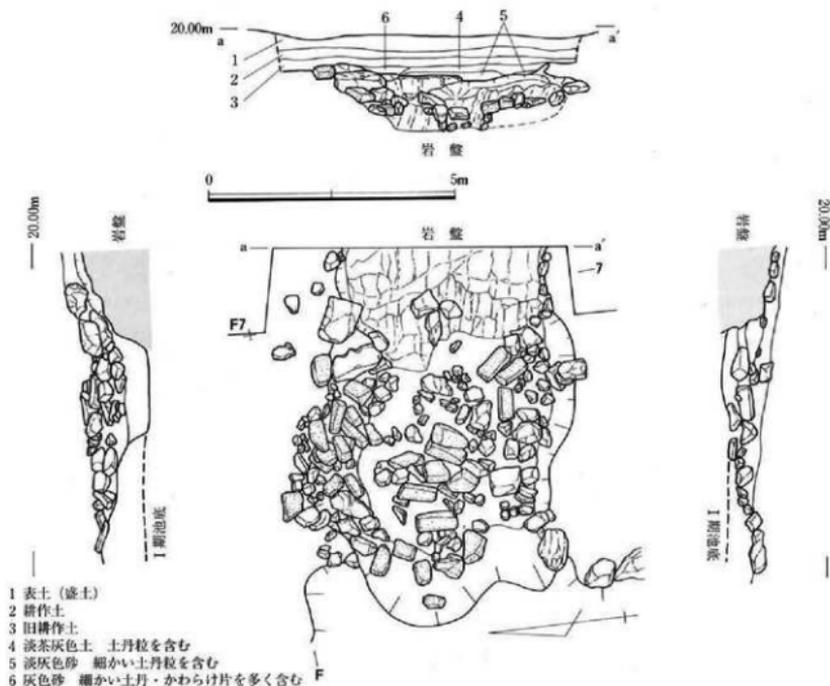
図31 滝口平面図・見通し断面図

水を取り入れた滝口を造ったと考えられる。I期に緩やかに堆積したさめの細かな堆積土とは大きく異なり、激しい水の流れがあったようで、粗い砂粒と水磨した土丹粒が6m四方で深さ約80cmの滝壺の中に多量に堆積していた。滝口の岩盤の表面も水流のために角が丸くなっている。最大で約3mの幅を持つ滝口の注口は、岩盤面の続きが道路の下に延びているため当初の高さは不明である。ただそれほど高いもの（確認している道路際の滝口の標高は19.2m、苑池の推定水面は18.7m）ではない印象を受ける。

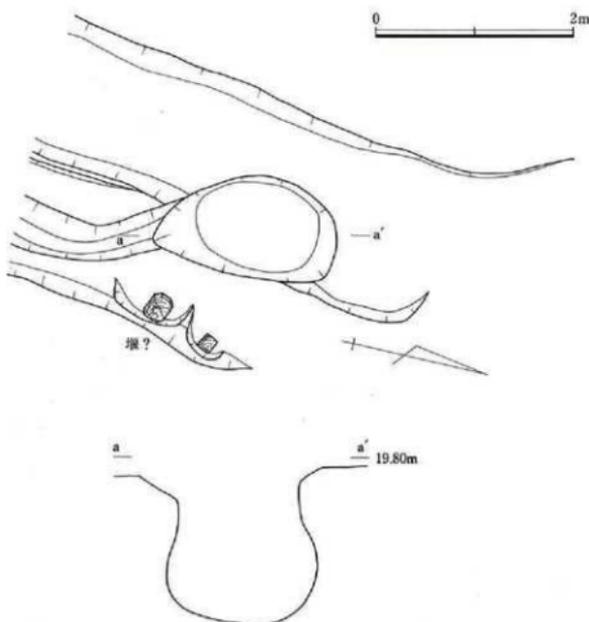
図36 沈殿遺構・平面図・エレベーション図

3溝の始まる北端で長径約1.3m、短径約1mの、平面楕円形で、深さ約1.6mの井戸状の遺構を検出した。内部はフラスコ状に広がり、粗い砂、水摩して角の取れた土丹、同じく水摩して角の取れたⅠ期の瓦片が堆積していた。遺構の上部は埋め戻された時に投げ込まれた30~50cm大の土丹塊が多く見られた。内部は流水によって浸食されてフラスコ状に広がり、粗い砂、水摩した土丹、瓦が堆積していること、3溝の始まり部分に位置することから、西ヶ谷の流水中の土砂を取り除くことを目的に掘り込まれ

た沈殿槽の可能性が考えられる。

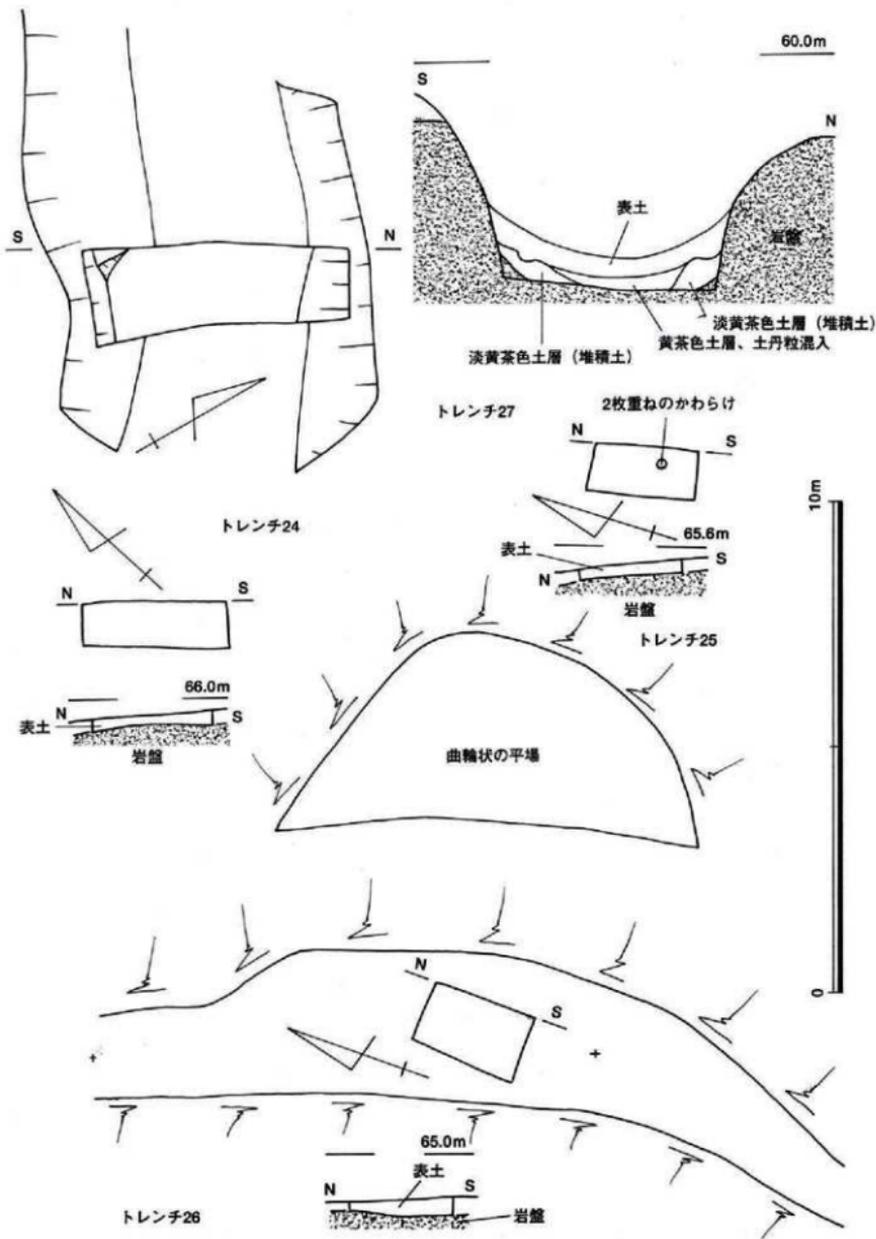
図41 西ヶ谷尾根線 (トレンチ24・25・26・27)

26トレンチから北に約20m地点、急激に落ち込む尾根依いの一帯低い地点に設定したトレンチである。調査前の状況はちょうど尾根を分断するように窪みが確認されていた。ここに幅2m、長さ6mのトレンチを設定した。窪んでいるため厚く60~70cm程堆積している表土を剥ぐと、尾根を分断する形で掘り込んだ堀切遺構を確認した。堀切の岩盤を削り込んだ壁はほぼ垂直に、横断面の形状は箱状で底面は平滑であった。尾根の上から測ると、堀切の幅は約7m、深さは約3mある大きなものであった。

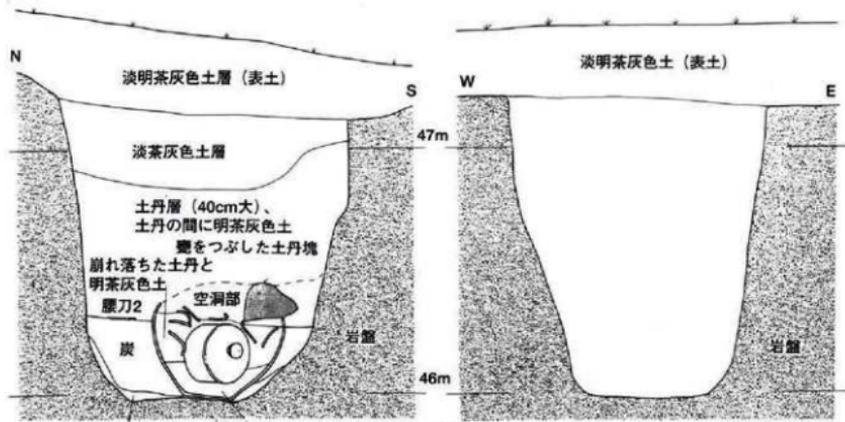
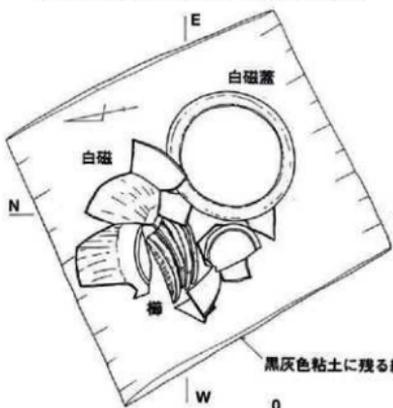
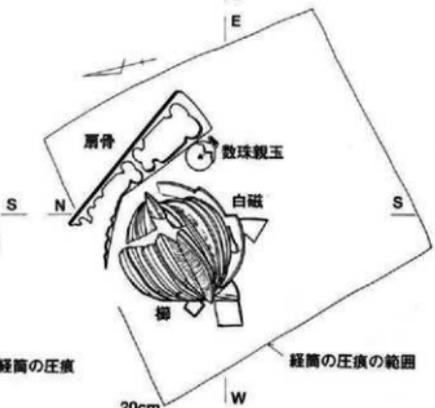
図50 経塚平面図・断面図・外容器・経筒・副納品出土状況図 (トレンチ13)

岩盤面が露出したトレンチの北端から約8mの地点で、壁際に半分かかった直径約120cmの円形の土壙を検出した。トレンチの壁がちょうど土壙の軸線にかかっていたので、セクション観察のため壁を垂直に残しながら掘り下げを開始した。約80cm掘り下げた時点で炭が多量に埋められ、土壙中央に甕の破片が露出していることを確認した。掘り下げ途中で、崩れ落ちた土丹層の隙間から、長さ25cm、幅15cm、重さ約3kgの安山岩玉石と残存長28.0cm (刃渡り22.6cm)、身幅3.3cm、表面に柄と鞘の木質が遺存する腰刀 (図52-1) が出土している。経塚の可能性が考えられたため、いったん掘り下げ作業を中断し、トレンチの東側を土壙の大きさに合わせ、幅1m、長さ2mの範囲で拡張し、土壙全体の平面形の確認を優先した。細心の注意を払い範囲を拡張した結果、土壙は岩盤面から直接掘り込まれ、上部に盛土及び石など上部施設を思わせるものは確認できなかった。あるいは、土壙が穿たれている岩盤を覆っている表土が20~30cmと薄いため、上部施設は削平されている可能性も考えられる。

甕の出土状況を記録した後、土圧のため崩れ落ちた捏鉢と甕の上半部の破片を取り上げたところ、甕の中央部で横向きに据えられた銅製の経筒 (内容容器) を検出した。形態は円筒形の身に宝珠の付いた蓋が被せられていた。経筒の法量は、全長31.0cm、筒の底部直径23.8cm、蓋の直径24.6cm蓋に付けられた宝珠は、高さ6.8cm、直径5.6cmである。経筒は当初から横向きに宝珠を西に向けて甕の底部に据えられ、経筒と甕底部の間には黒灰色粘土の堆積が約6cmあった。経筒の下に副納品が埋納されていたことから考えて、黒灰色の粘土は副納品を納めた後、横向きに埋納する経筒を固定するために隙間に詰められたと推察される。

経筒を取り上げた後、甕の底部に堆積している黒灰色粘土層の表面に残された経筒の圧痕を記録し、黒灰色粘土層を掘り下げた所、経筒の真下から白磁蓋付の口径10.4cm、高さ6.4cmの小壺と、中に納められた表面黒色で背の形が瓜型の幅約8cmの木製の櫛10枚が出土した。小壺はちょうど経筒の真下であり、外容器の甕が崩れ落ちた時に押し潰されるように、底部を上に向けた出土状況であった。櫛は10枚まとめて背の部分を下に小壺の中に納められていた。出土状況を記録した後、押しつぶされ割れている白磁小壺を取り上げ櫛を露出させた。白磁の破片を取り上げると、半分にして伏せた蜜柑の房の様に固まっている櫛の北東側から、水晶数珠の親玉と扇骨が出土した。数珠の親玉は傷のない無色透明な直径約2cm程もある大きなもので、紐を通すためにT字状に直径2mm程の穴があげられている。房のつけ根部分に、材質は銀と思われる冠と丸鑽が付けられている。数珠の親玉、扇骨の出土状況を記録した後、甕底部の黒褐色粘土層を掘り下げ、この黒褐色粘土を篩ったところ、木製の直径6~7mmの数珠玉が30顆、水晶製の直径5~7mmの数珠玉が33顆、数珠の房飾りで、銀製の金具の付く水晶製の長さ1cm、幅6mmの露と呼ばれる涙滴形の玉が2顆出土した。経筒の下で出土した数珠の親玉、木製・水晶製の数珠玉・露は一連のもので、組み合わせると金剛子念珠(半装束念珠)と呼ばれる数珠になる。

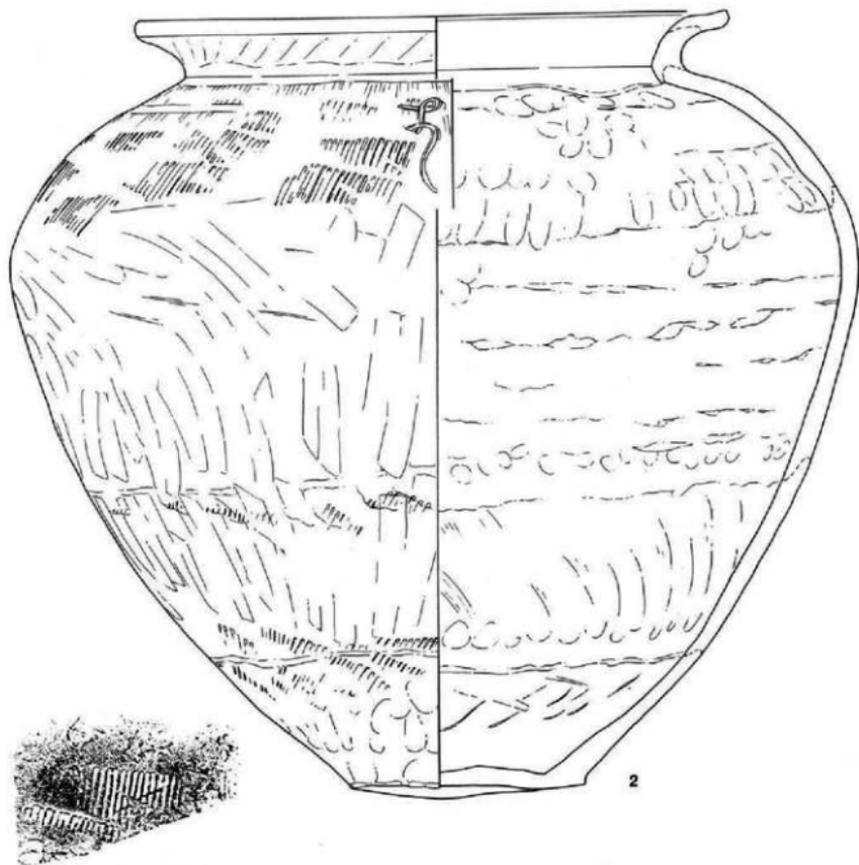
図51 経塚外容器（トレンチ13）

岩盤に穿たれた直径約120cm、深さ約120cmの穴の中に据えられ、経筒の外容器として使用された渥美の甕で、周囲は炭で充填されていた。上からの土圧により、押し潰された状態で検出されたものである。甕の上半部は押されて崩れ落ち、下半部は上から押された力で、縦に裂けるように全体に亀裂が入っていた。

甕外面の色調は淡明灰色で、渥美の製品に見られる刷毛塗りの灰軸は施されていない。胎土は渥美特有の、細かくざっくりした砂っぽい素地である。焼成温度が比較的低く、生焼けの様にも見えるほど軟質の製品である。破片を全て取り上げ復元すると、器高47.8cm、口径35.4cm、底径14.2cm、胴部最大径

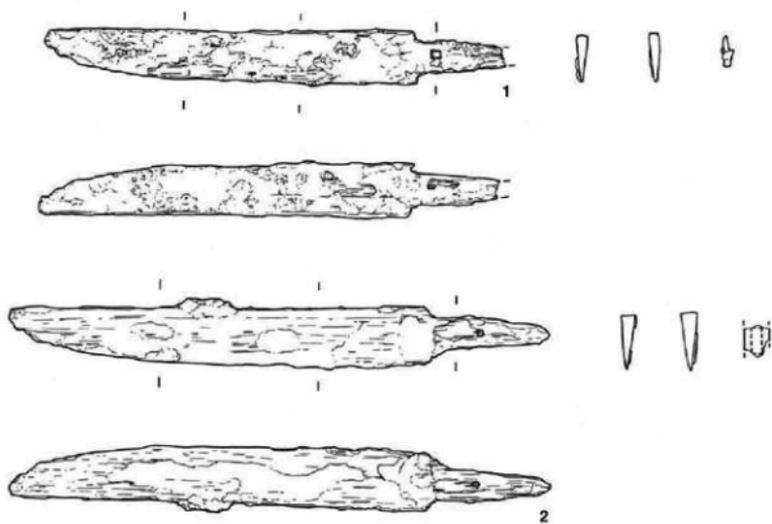
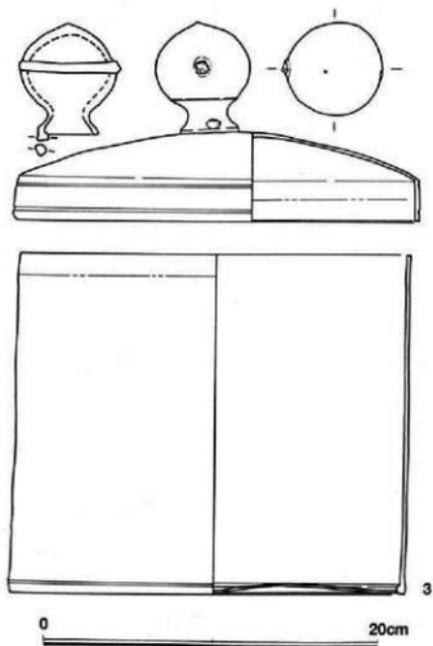
図52 経塚出土腰刀・経筒（トレンチ13）

渥美甕の中に納められていた、全長31.0cm、筒の底部直径23.8cm、蓋の直径24.6cmの銅製の経筒である。底板の一部が腐食して、穴があいていた他は遺存状態は良好である。表面には全体に渡り、黒っぽい附着物が認められた。ごく一部分をクリーニングすると、表面は白銅色をしていることが確認された。蓋には高さ6.8cm、直径5.6cmの宝珠が2ヶ所の嵌止めで付けられていた。経筒本体に使われている銅板の厚みは約2.5～3mmである。底には厚さ約1mmの底板がはめ込まれていた。表面には銘文等は確認されなかった。経筒の内部から、泥と直径約1.5mm、残存長5cm程の経を巻いていた軸木と考えられる、縦に半分に割れる、竹ひご状の製品が3本出土していることから、教典が納められていたと考えられる。しかし腐食した底部の穴からしみ込んだ水のために、腐敗、泥化したものである。
