# 北条義時法華堂跡

## 確認調査報告書

鎌倉市教育委員会

1. 本書は世界遺産登録推進事業の一環として、国指定史跡「法華堂跡（源頼朝墓）」の範囲拡大に供する資料を得るために実施した「北条義時法華堂跡」確認調査の報告書である。

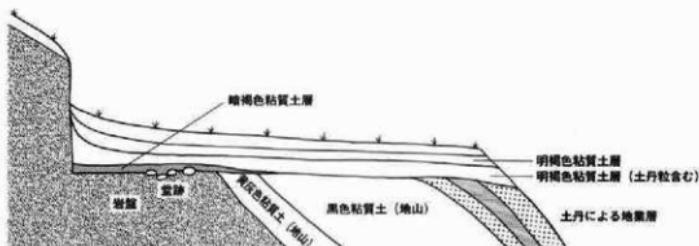
図3 土層堆積模式図

人力でおよそ30cm掘削した表土の下には、第1層の明褐色土層と第2層の明褐色粘質土層からなる旧耕作土が約60cmの厚さで堆積している。第2層の明褐色粘質土層からは2条の溝が検出された。溝の中から宝永4年（1707）富士山噴火時のスコリアが出土していることから、第2層は江戸期のものと考えられる。I区すべてとII区・III区の南半分は、第2層の明褐色粘質土層を取り除くと直接遺構面が検出された。II区・III区の北半分では第2層の明褐色粘質土層の下に堅く締まった第4層の暗褐色粘質土層が検出された。雨落ち溝、縄麻石等、遺構・遺物が良好な状態で遺存している北側は必ずこの第4層の暗褐色粘質土層に覆われている。耕作等により暗褐色粘質土層が削平され直接遺構面が検出されている南側一帯は、遺構の遺存状態は良好ではなかった。

#### 層序（図3）

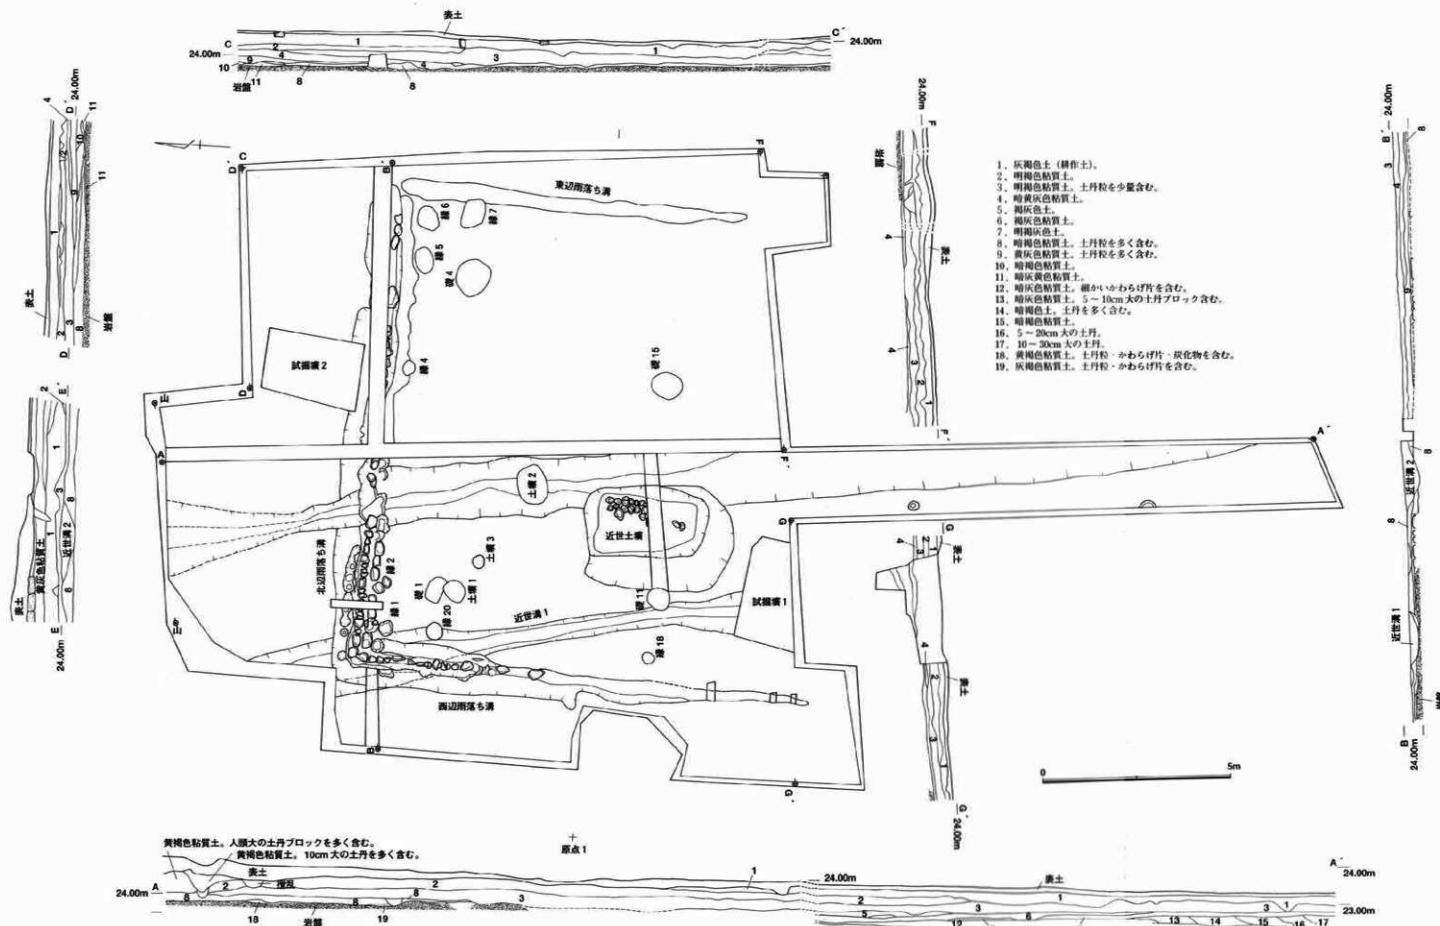
図 4 遺構全測図

II区からIII区に跨り、設定した主調査区内で堂跡を検出、確認した。堂は礎石建物で礎石掘方、縁束、雨落ち溝が確認された。基壇を構成するような版築は、後世の耕作等の削平のために遺存していない。基盤層である岩盤面、黒色土(地山)面の高まりが海拔23.50~23.60m、削平の著しい南側の低い面が海拔23.30mであった。

堂跡を取り囲む雨落ち溝の内側で、径70~100cm、深さ2~5cm程の礎石掘方を3穴検出した。そのうち礎石1と礎石4は堂跡の北西角と北東角の位置にあたり間の距離はおよそ8,200~8,700mmである。礎石及び掘方内には根石は遺存していない。

堂跡の北西隅、雨落ち溝に平行して内側に据えられている直径30~45cm程の礎石(縁1・2)を2個、直径40~60cm程の凹み(縁4~7・18・20)を検出した。礎石の遺存する縁1・縁2の間は約1,210mm、明瞭な掘方や根石は持っていない。凹みはいずれも堂の柱位置の延長線上に位置し、雨落ち溝の内側を巡ることから縁束礎石の抜き跡と考えられる。堂跡の北辺にあたる縁2と縁5は礎石1と礎石4の延長線上にあり、礎石の遺存する縁1と抜き跡の縁縁6の間を計測すると36尺7(10,900mm)、縁2と抜き跡の縁5の間を計測すると28尺(8,480mm)であった。

堂跡の北西隅で堂の北辺と西辺に平行する2列(抜き跡を含めると部分的に3列)の30~40cm大の安山岩製の川原石が並ぶ石列を検出した。この石列の軸線が堂と平行していることから、堂の外周を巡る雨落ち溝と考えられた。礎石の遺存する縁1と縁2から石列の軸線まで計測すると2.5尺(750mm)であった。溝は3列の石列からなり、中央の石列を両脇の石列より一段低く据え溝としている。

本調査に先立ち平成16年5月28日に試掘調査を行った。南北奥行約30m、東西幅約20mの敷地のほぼ中央西よりに第1試掘場、中央北奥に第2試掘場を設けた。位置は図4造構全側図中に示してある。

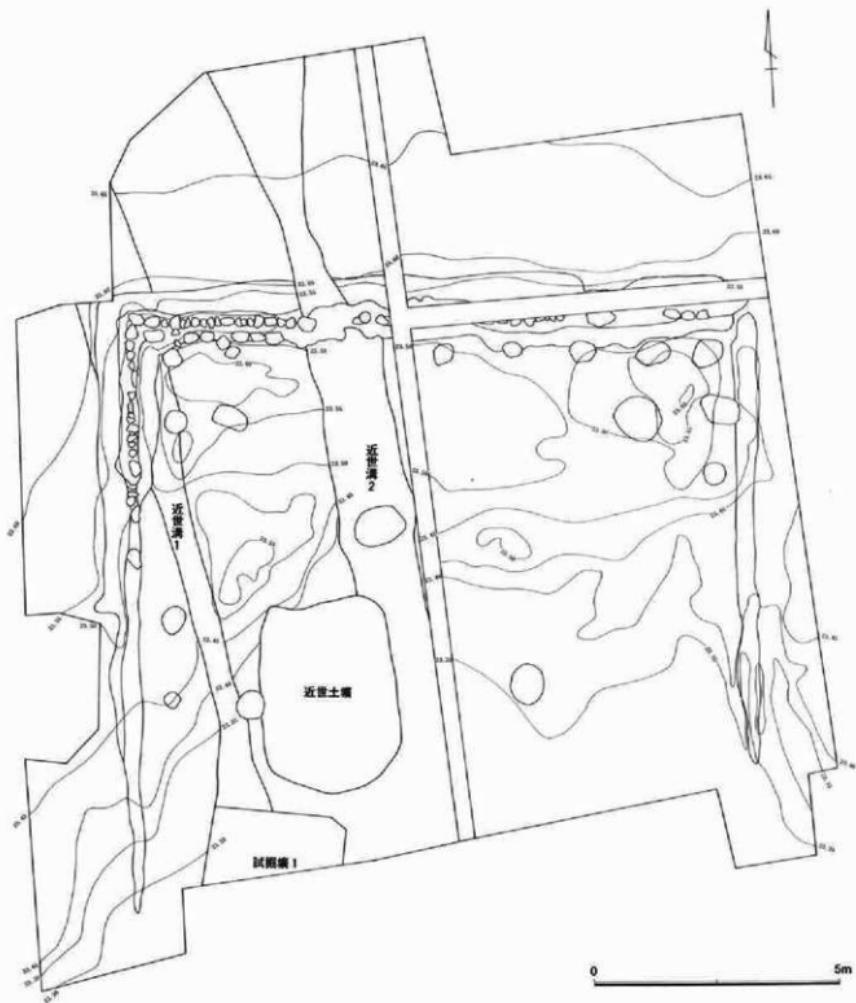
図 5 調査地点地形測量図

第1層の約30cm下、第2層の明褐色粘質土層の上面を第1面とする。中央の土層断面で観察すると、北端と南端では約40cmの高低差が認められた。II区、III区共に高低差はあるがほぼ平坦な面が広がる。

II区西北角から調査区南壁に接して設けられた試掘溝1に向かう溝である。確認した長さは13m、幅1.5m、深さ0.25mの素掘りの溝で、溝底から富士山の火山灰が確認されている。この火山灰(FHO-1)は、富士山が宝永4年(1707)に爆発した宝永火口から噴出したもので、このことから第1面の時期は、江戸時代の18世紀を前後する時期をあてることが出来ると考えられる。

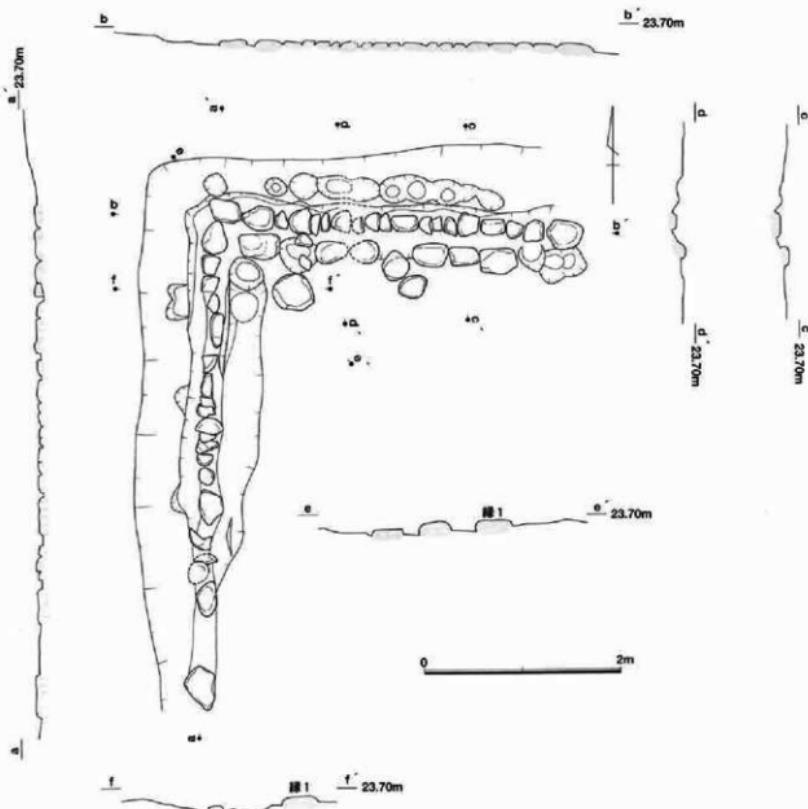
図6 雨落ち溝北西部詳細図

北辺雨落ち溝 北西角以外は3列の石列の内、中央石列が比較的良好に遺存している。

西辺雨落ち溝 北西角の遺存状態は良好であるが、北西角より南に5mまでは中央石列が遺存する。北西角より南に約5m地点で、雨落ち溝上面でかわらけがまとまって出土した。雨落ち溝の石列は中央列以外はすべて抜かれていることから、雨落ち溝が機能しなくなつてから(堂の廃絶)廃棄されたものと考えられる。それ以南はすべての石が抜かれ中央石列の

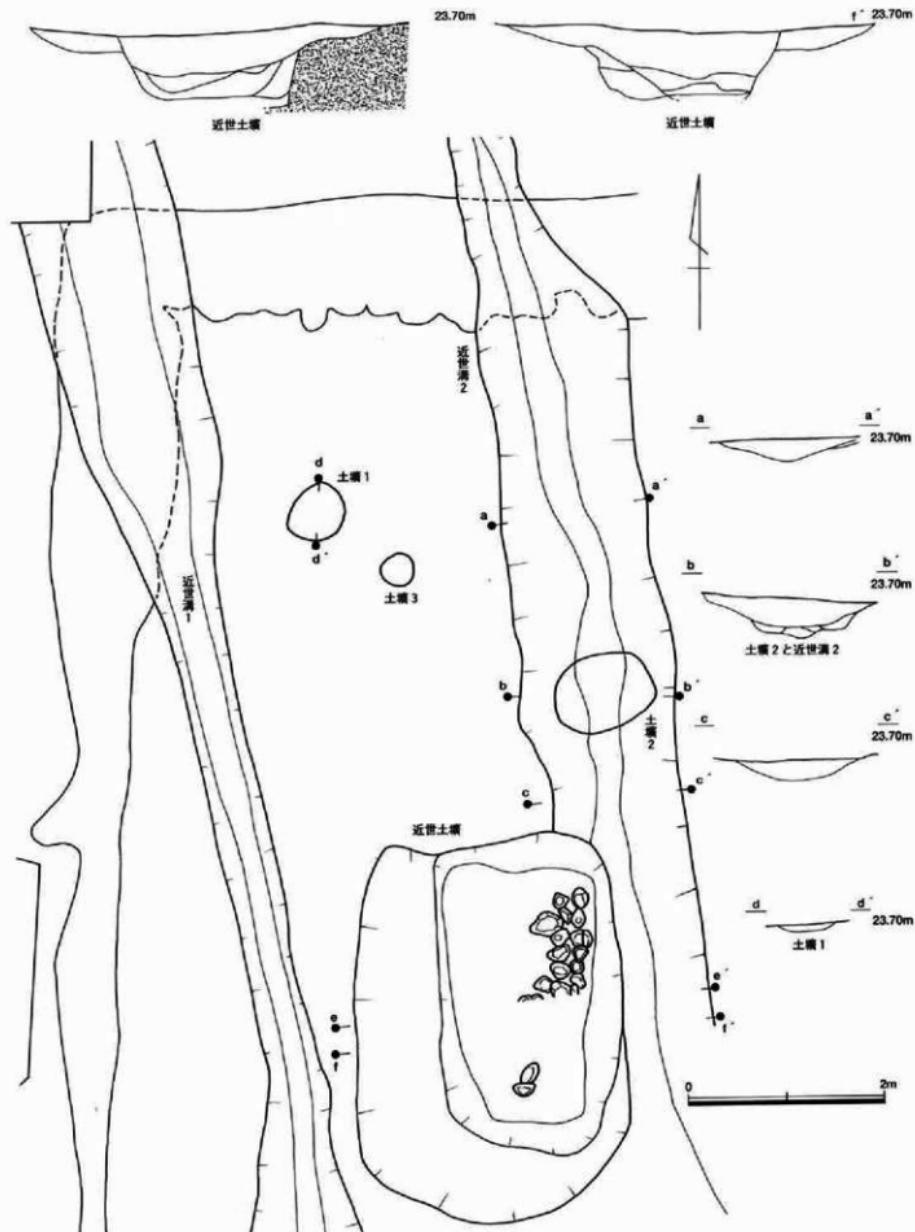
図7 土壌と近世溝・近世土壤

II区中央より挖出した土壤である。南北3.9m、東西3m、岩盤面からの深さ0.7mの長方形箱形を呈している。西側半分は岩盤を穿ち、東側半分は地山を掘り込んで作られている。近世溝2の肩を掘り込んで作られていることから、近世溝2より新しいことがわかる。底面はほぼ平らだが、地山を掘り込んでいる東側は底面に直径20~30cm程の扁平な伊豆石を敷き詰めてある。この伊豆石は、2面で検出された堂跡の雨落ち溝に使用されていた石材を転用したものと思われる。地山部分だけに伊豆石が敷かれて

いるのは、西側が岩盤で堅牢なのに対して東側は地山で柔らかいためとも考えられる。しかし土壌の周囲及び内側に規則性のある柱穴等は認められないことから、建物と云うより覆いだけ掛けた室の様なものではないかとも考えられる。あるいは水溜か。

土壤北壁の土層面を観察すると、岩盤は西から東に向かい約30°の傾斜で落ち込んでいる。岩盤面上の地山面も約30°の傾斜で東に落ち込んでいる様子が観察された。

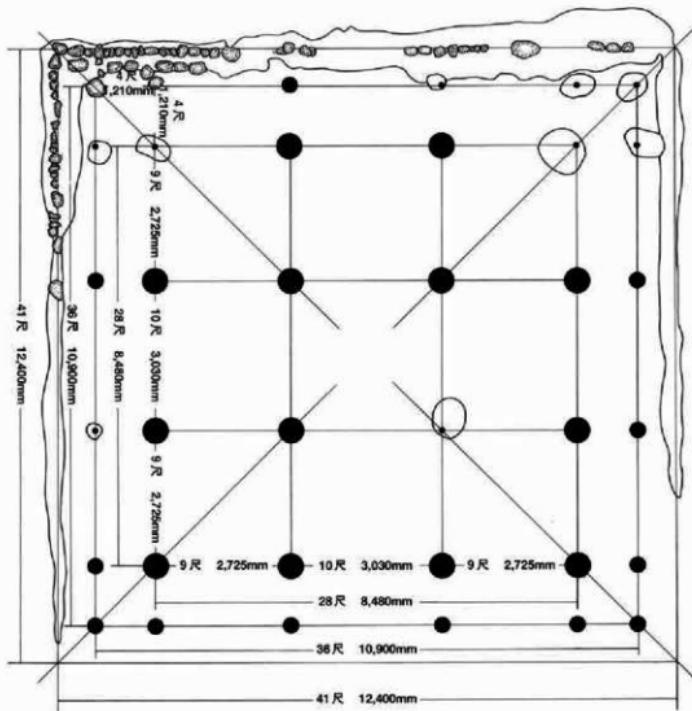
図9 堂跡柱間寸法図

堂跡の柱間寸法は以下の通りである。

検出された堂跡は方三間の堂で、本体の平面形は幅・奥行き共に28尺(8,480mm)、中央の柱間は10尺(3,030mm)、両脇の柱間が各9尺(2,725mm)、堂の周囲には幅4尺(1,210mm)の縁が廻り、軒出は2.5尺(750mm)であった。

確認した堂周辺の遺構面の標高は23.55m～23.65mであるが、谷を造成した約600mの平場に礎石を伴う堂跡が検出された。この平場は堂建立に伴い造成されたと推測されるが、その年代は出土した瓦等の年代観から13世紀第1四半期頃と考えられる。遺構の遺存状態は南ほど削平が著しく堂本体の礎石は遺存していないかった。しかし堂の北西角と北東角の礎石掘方、北西角の縁の礎石が2個遺存しており、更に北東角の縁の礎石の抜き跡の存在、東辺雨落ち溝と西辺雨落ち溝の中央石列および抜き跡から、堂本体の柱間、縁および軒出を明らかにするといった成果を上げることができた。復元された堂は亀腹基樋をもち、梁・桁行共28尺で、周間に縁をめぐらした方三間の瓦葺の堂である。

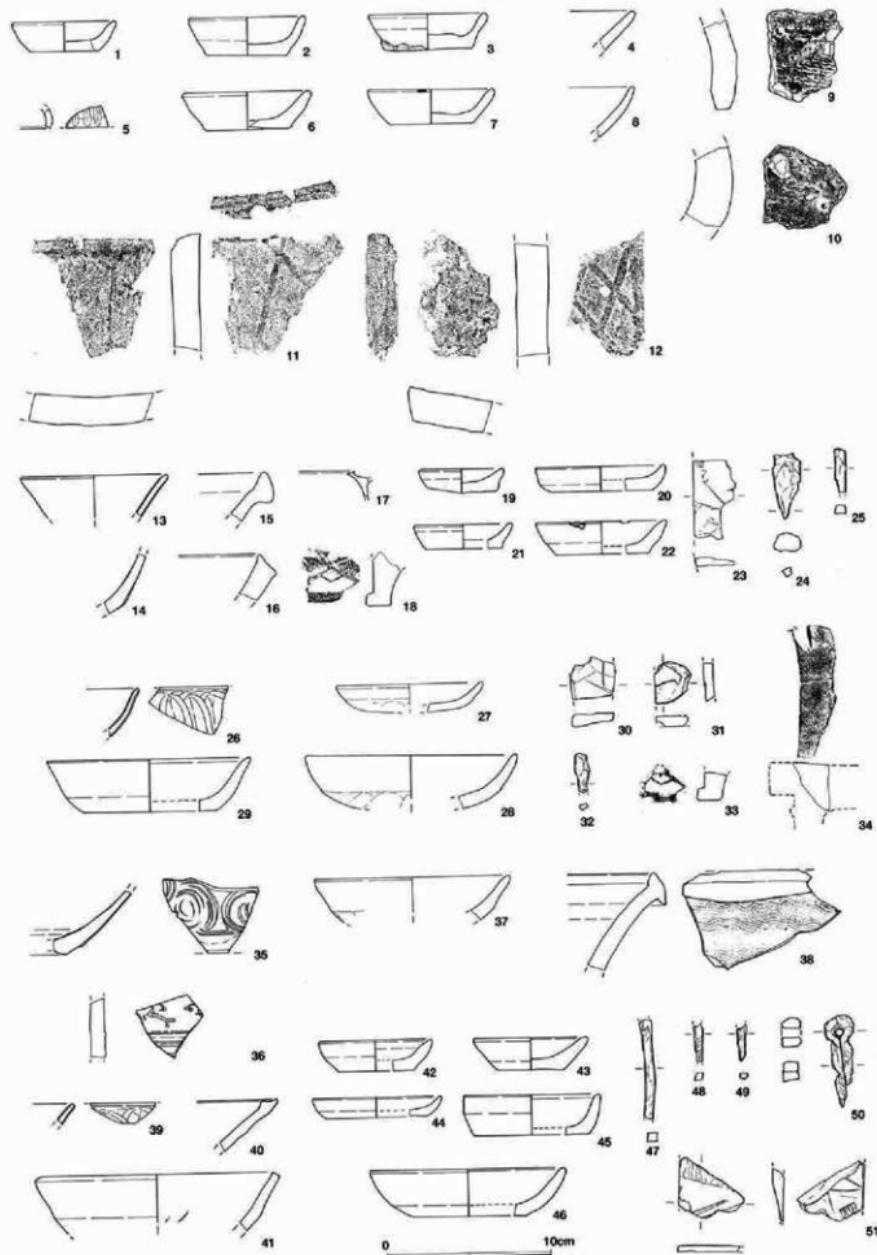
図10 表採・試掘・I区出土の遺物

図10-1～10は試掘トレーン内から出土した。1は青白融合子で、外側面に単蓮弁文が施される。疊付から外底面は露胎。2～8は小型糸切りかわらけ。2は口径6.3cm、底径4.2cm、器高1.8cm（以下部位・単位省略）、3は7.0・4.9・2.4、4は7.0・5.4・2.2、6は(7.6)(5.4)2.3、7は(7.5)(5.0)2.1を測る。9・10は男瓦である。9は白色粒や長石をふくむ灰色の精良胎土、焼成は良好で硬質である。凸面に繩目印き、凹面にはナデによる整形が施され、側面には削りが見られる。厚さ1.5。10は軟質の白色疊を多く含む粗い淡灰褐色の胎土である。凸面は繩目をナデ消し、凹面は布目痕が残る。厚さ2.3。11・12は女瓦である。いずれも凸面に黒雲母を多く含む離れ砂が顯著である。11は軟質の白色疊を多く含む茶灰色の粗い胎土で、凸面に斜格子印き、凹面にナデによる整形が施される。狭端部には細い削りが見られる。厚さは1.8。12も11の胎土に似たごく粗い胎土である。凸面には斜格子印き、凹面にはナデが見られる。厚さは2.0。13～25は I 区遺物包含層から出土した。13は白磁口禿げ皿。素地は灰白色で緻密、復元口径が8.8。14は古瀬戸の天目茶碗下胴部である。胎土は茶灰色で精良緻密である。内外面には黒色の釉がかかるが、二次焼成を受けたのか、失透している。15は魚住片口鉢の口縁部片。胎土は白色粒を含み、精良で明灰色を呈す。16は常滑片口鉢Ⅱ類。胎土に白色粒を多く含み、器表は橙色を呈す。17は羽釜。胎土は雲母等を含み精良で、器表は橙色である。18は軒平瓦。やや小ぶりの陽刻下向き剣頭文である。白色粒を多く含む精良胎土で、軟質のものである。表面は橙色を呈す。19～22は糸切りかわらけである。19は5.0・4.2・1.4、20は(7.8)・(6.2)・1.5、21は(5.8)・(4.6)・1.5、22は(7.8)・(5.6)・2.0。23は砥石で、中底とみられる。天草産か。両面ともに剥離しており、使用面等については不明。表面は淡褐色～茶灰色を呈す。残存長(4.7)・幅(2.4)・厚さ(0.8)を測る。表面剥離のため使用面等については不明である。24は不明金属製品である。残存で長さ(3.9)・幅(1.7)・厚さ(1.2)。25は鉄製品の釘で長さ(2.7)・幅(0.7)・厚さ0.5を測る。

26～36は I 区 1 面構成土から出土した。26は龍泉窯系青磁鑄蓮弁文碗。素地は灰白色で精良緻密、器表は灰緑色を呈す。27・28は手づくねかわらけである。27は器壁は薄手、平底氣味で指頭痕は不明瞭である。指頭痕と体部のあいだにわずかに段がつく形状である。復元口径は(9.0)である。28も器壁は薄手、平底氣味である。指頭痕と体部の間には段がつく。口径(10.8)である。27・28ともに口唇部の調整は簡略化されあまり感じられない。29は糸切りかわらけで、(12.4)・(8.0)・3.2を測る。30・31は石製品砥石で、ともに鳴滝産の仕上げ砥とみられる。30は灰黄色で、(2.5)・2.5・7.0を測る。少なくとも 2 面以上の使用が認められる。31は表面灰白色で、(2.4)・(2.2)・0.6を測る。表面が剥離しているため、使用面については

不明である。32は鉄製品の釘である。長(2.4)・幅0.5・厚0.4。33は軒平瓦で、陽刻下向き剣頭文の瓦頭部である。規格が小さく、胎土は白色粒を多く含み、硬質である。表面は淡褐色を呈す。34は軒丸瓦であるが、文様部分は欠損する。胎土は白色粒・雲母を多く含み精良、土器質に近く軟質である。表面は淡橙色を呈す。35は青白磁梅瓶。素地は白色で精良緻密、器表は薄い水青色を呈す。体部外面に施釉されるが、外底面は露胎である。36は高麗青磁の瓶の下胴部。蓮芝状雲模様が白象嵌によって表される。素地は明灰色で精良緻密、器表は灰緑色を呈す。底部に近い部分には何条かの沈線が入る。

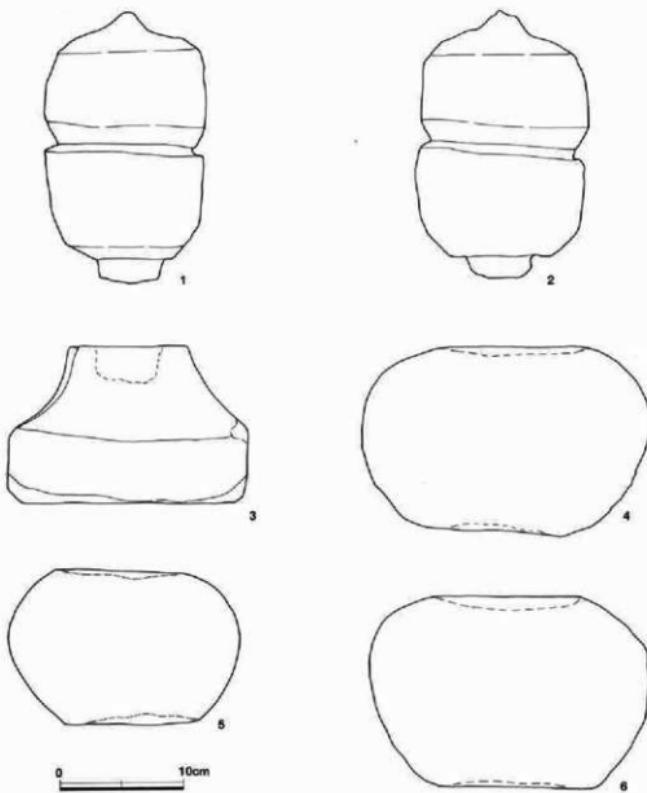
図11 表探しの石塔

図11は表採の石塔類で、1・2は安山岩製、五輪塔空風輪である。1の空輪部の高さは10.9、最大径は13.1、くびれ部の径は10.8である。風輪部の高さは9.2、最大径は12.8、ぼぞ部の長さは2.2、空風輪の全長22.3である。2の空輪部の高さは11.0、最大径は13.8、くびれ部の径は12.3である。風輪部の高さは10.2、最大径14.0、ぼぞ部の長さが1.9で空風輪全長が22.1である。3は五輪塔火輪。高さ12.8、軒口高さ4.1、軒反中央高さ5.7、最大幅19.5の安山岩製である。種字等は見られない。4～6はいずれも安山岩製、五輪塔の水輪である。4は高さ15.0、最大径23.5。5は高さ12.5、最大径18.8。6は高さ15.4、最大径22.7である。1・2は3とは別個体とみられる。3は軒の反り等から南北朝～室町期、4～6は室町期のものとみられる。

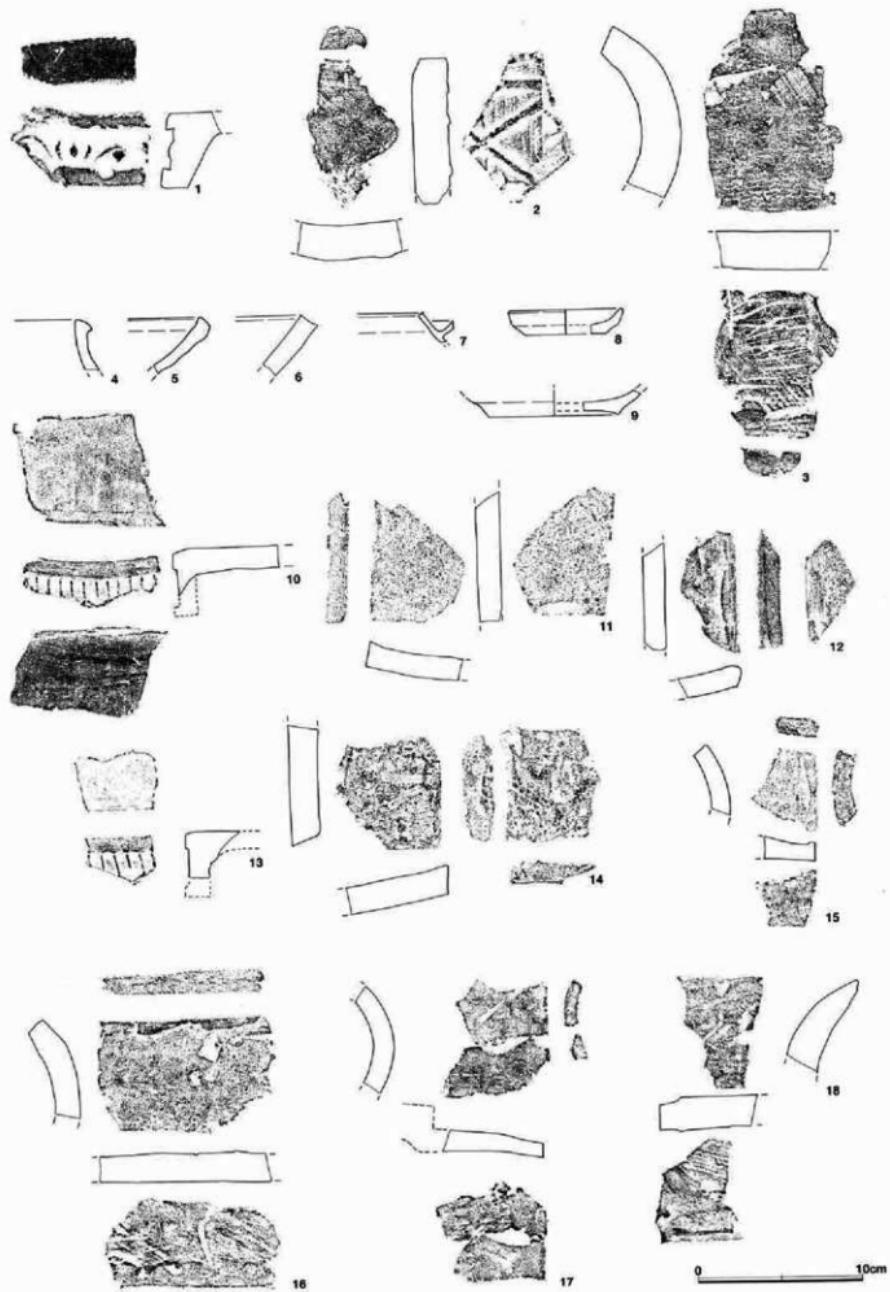
図12 表土・包含層出土の遺物

図12の1～3はⅢ区表土から出土した。1は軒平瓦の瓦頭部で、唐草文が施される。黒色粒を含む明灰色の胎土で、硬質である。2は女瓦で、胎土は明灰色で白色粒を多く含み精良で、硬質である。凸面に強い斜格子の叩き、凹面にはナデによる整形が見られる。厚さ2.1である。3は男瓦で、明灰色で白色粒を多く含む精良胎土で硬質である。凸面に繩目叩き、凹面には布目痕をかすかに残す。厚さ2.3である。4は青磁壺の口縁部である。灰白色の素地で、器表は灰緑色を呈す。5は古瀬戸擂鉢の口縁部である。口唇部が内側にやや突出する。器表は茶褐色を呈し、黄白色的胎土である。後Ⅳ期くらいの製品か。6は常滑片口鉢Ⅱ類。器表・胎土とともに橙色を呈し、胎土に白色粒等を含む。7は羽釜。石英や褐色粒を含む肌色の胎土で、鉗の先端部から裏側にかけて炭化物が付着している。8は小型糸切りかわらけで(6.8)・(4.8)・1.5を測る。9は志野碗もしくは皿か。黄白色的胎土に、内外面に半透明の釉がかかる。10・13は軒平瓦。ともに瓦頭文様は短い密着型の陽刻下向き劍頭文を有する。胎土も類似し、白色粒を多く含んだ淡灰～淡橙色の精良胎土で、軟質である。平瓦部分の厚さは1cmとやや薄い。11・12は女瓦である。ともに白色粒を多く含む精良胎土で、軟質である。表面は淡橙色～橙色を呈す。厚さは1.4前後を測る。14は女瓦である。胎土は灰白色と軟質の白色の疊がマーブル状に混じり合いごく粗く、表面は灰色を呈す。両面にナデ調整が見られる。凸面の離れ砂が顯著である。厚さ1.7。15は男瓦玉縁部で、胎土は14に似る。表面は淡灰色を呈す。16は男瓦筒部。胎土は灰白色で軟質の白色疊を多く含み、粗い。表面は暗灰色で、凸面にはかすかに繩目痕が見られる。17は男瓦玉縁部。胎土は白色粒を多く含み、軟質のものである。18は男瓦筒部の端部。胎土は白色粒を多く含み精良で、軟質のタイプである。表面は暗灰色を呈す。

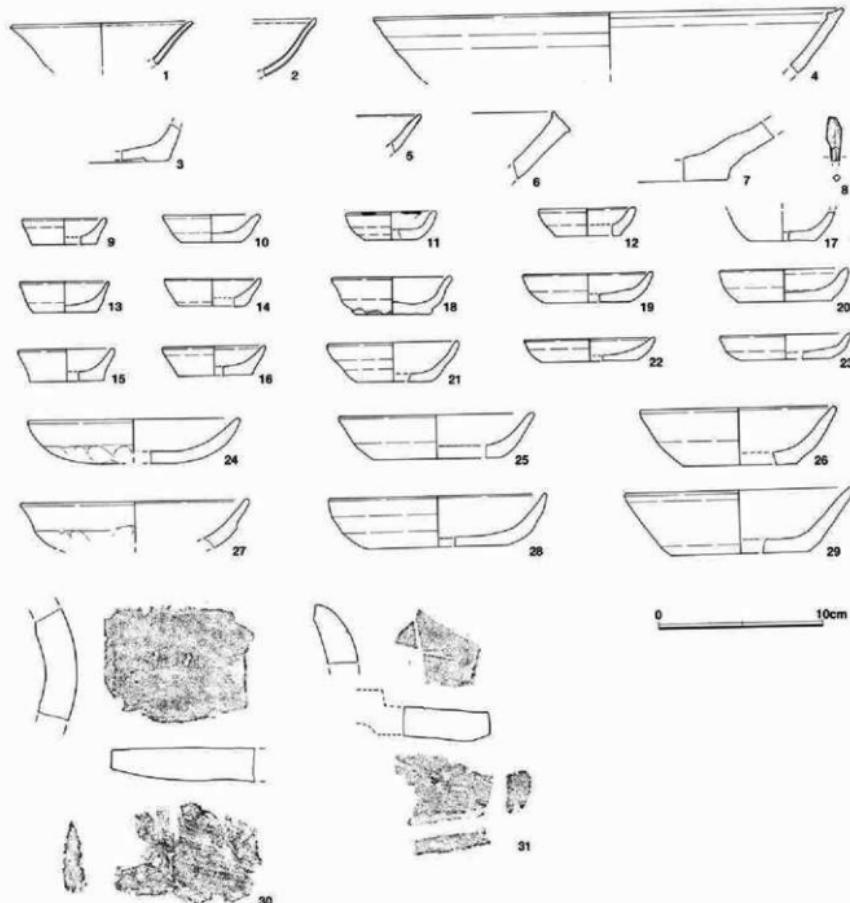
図13 1面構成土出土の遺物

図13はⅡ・Ⅲ区1面構成より出土した遺物である。1・2は白磁口禿げ皿。1は復元口径(11.0)である。3は舶載磁器の瓶類と見られるが、器表の荒れが激しく、産地等については不明。素地は淡灰色で黒色粒などを含み、緻密である。広く低い角高台を持ち、置付から外底面は露胎、外面から内底面にかけて施釉される。4は古瀬戸擂鉢口縁部。口唇端部が内面で突出する形状を呈す。胎土は灰白色で精良、器表は灰釉が掛かり灰緑色を呈す。後期製品とみられる。復元口径(28.4)である。5は古瀬戸綠釉小皿。胎土は灰白色で、口縁内外面に部分的に暗緑色の釉がかかる。6は常滑片口鉢Ⅱ類。胎土・器表ともに橙色を呈し、接合はしないが、図12-6と同一個体とみられる。7は常滑甕。胎土は灰色、器表は茶褐色を呈す。8は鉄製品の釘で、長さ(2.8)・幅(0.4)・厚さ0.3である。9～29は糸切りかわらけである。9～16は口径が5.0～5.8の極小タイプのかわらけで、9は口径(5.0)底径(4.0)器高1.6、10は(5.8)(3.6)2.0、11は(5.4)(3.4)1.7で口唇部に煤が付着する。12は(5.8)(4.0)1.7、13は(5.4)(4.0)1.9、14は(5.8)(4.0)1.7、15は(5.8)(4.4)2.0、16は(6.2)(4.6)1.8である。17は底径のみで(4.0)。18は口縁がラ

ツバ状に開く形状で、(7.2) (4.8) 2.3を測る。19・20は口縁部にかけて緩やかに外反するもので、19は(7.8) (5.2) 1.8、20は(7.8) (5.6) 2.0である。21は(8.0) (4.6) 2.4を測る。22は(7.8) (2.9) 1.4、23は(8.0) (5.4) 1.5である。24・27は手づくねかわらけである。24は器高が低く、段のつかない形状で、復元口径(13.0)である。25・26はいずれも糸切りかわらけの中型。25は(11.8) (7.8) 2.7、26は(11.8) (7.0) 3.5である。28・29は大型糸切りかわらけで、28は口縁にかけて器壁がやや直線的に立ち上がる。(13.2) (8.4) 3.1を測る。29は口縁部が外反する形状で、(13.8) (8.4) 3.9である。30・31は男瓦玉縁部である。30は白色粒・雲母等を含む灰色の精良胎土で、凹面にナデ調整がみられる。31は白色粒を多く含む橙色の胎土、軟質のタイプである。凸面の先端部に×字状の刻みがみられるが、小片のため判然としない。

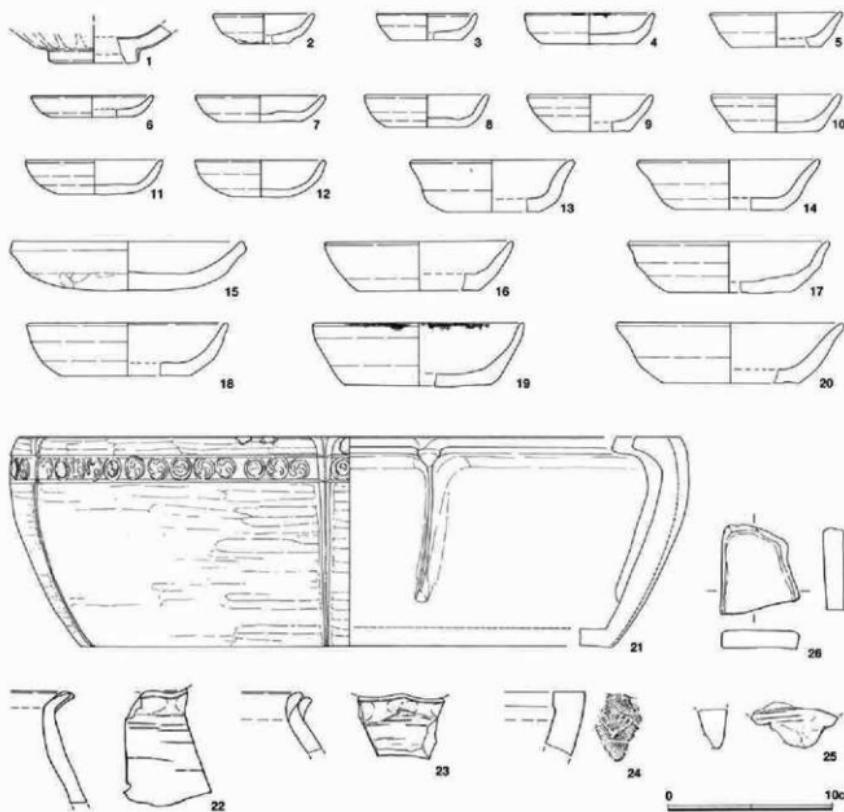
図14 2面出土瓦以外の遺物

図14は2面から出土した瓦以外の遺物である。1は龍泉窯系青磁鏡面弁文碗である。素地は灰白色で

精良緻密、器表は淡灰緑色である。復元底径は4.7。2~20は糸切りかわらけである。2・3は極小かわらけで口縁部は外反気味に立ち上がる。2が(6.1)(3.0)1.6、3は(6.0)(4.2)1.6を測る。4から12は小型かわらけ。4は口縁部にススが少量付着する。(7.8)(5.8)1.9である。5は口縁部が大きく外反する形状で、(7.8)(5.5)2.1である。6・7は器高が低く、口縁に向かってなだらかに外反する。6は(7.4)(5.0)1.3、7は(7.8)(5.0)1.3である。8は内底面のナデが強く、やや薄手で内湾しながら立ち上がる。(7.5)(4.8)2.0を測る。9・10は内湾気味だが、口縁部でやや開く形状。9は(7.5)(4.6)2.2、10は(7.8)(5.2)2.3を測る。11は(8.3)(4.4)2.1、12は(8.0)(3.6)2.3を測る。13・14・16は中型かわらけである。13・14の体部は口縁に向かい大きく外反する。13は(9.8)(5.6)3.2、14は(11.0)(6.8)3.0を測る。16は(11.3)(7.4)3.0である。15は大型手づくねかわらけである。器高は低く、平底で、口唇部は丁寧に調整される。指頭痕は不明瞭で、体部とその間にはかすかに稜線が入る。17~20はいずれも薄手の大型糸切りかわらけである。17は、内湾気味に立ち上がるが、口縁部で若干外に開く。(12.2)(7.6)3.4を測る。18・19は内湾し、口縁部で直線的に立ち上がる形状である。18は(12.0)(7.8)3.2、19は(12.8)(9.0)3.9である。20は口縁に

かけて大きく外反する形状で、(13.7) (8.2) 3.7である。21は瓦質輪花型火鉢である。胴上部に三巴文のスタンプを配し、その上に2つおきに連珠文がめぐる。底部がほとんど残存しないが、おそらく脚が付くものと思われる。輪花部は貼り付け後、縦ナデと工具による調整が行われる。体部外面は磨きが施され、体部内面は横ナデによって整形される。口径35、底径32、器高12.9である。胎土は灰白色で軟質の白色練

を含む瓦質で、器表は暗灰色を呈す。22は瓦質輪花型と思われるが器種は不明。香炉か。輪花部は口縁内面から、指頭ナデで押し上げて作り出す。胎土は灰白色で白色の粒などを含み、粗い。器表は暗灰色を呈し、体部外面は若干磨きが施される。23も22同様、瓦質の輪花型の製品で器種は不明である。胎土・成形技法等も似ており、接合はしないが、同一個体の可能性もある。24は瓦質丸浅鉢型の火鉢である。口縁上端は水平だが、若干内側に引き出される形である。口縁外直下に扇文のスタンプが施される。胎土は淡褐色で白色粒や礫を含み、粗い。器表は内外面とともにスス痕がみられる。25は瓦質の脚。外面に磨きが施され、器表は灰色である。胎土は灰白色で、22・23に酷似し、同一個体の可能性もある。

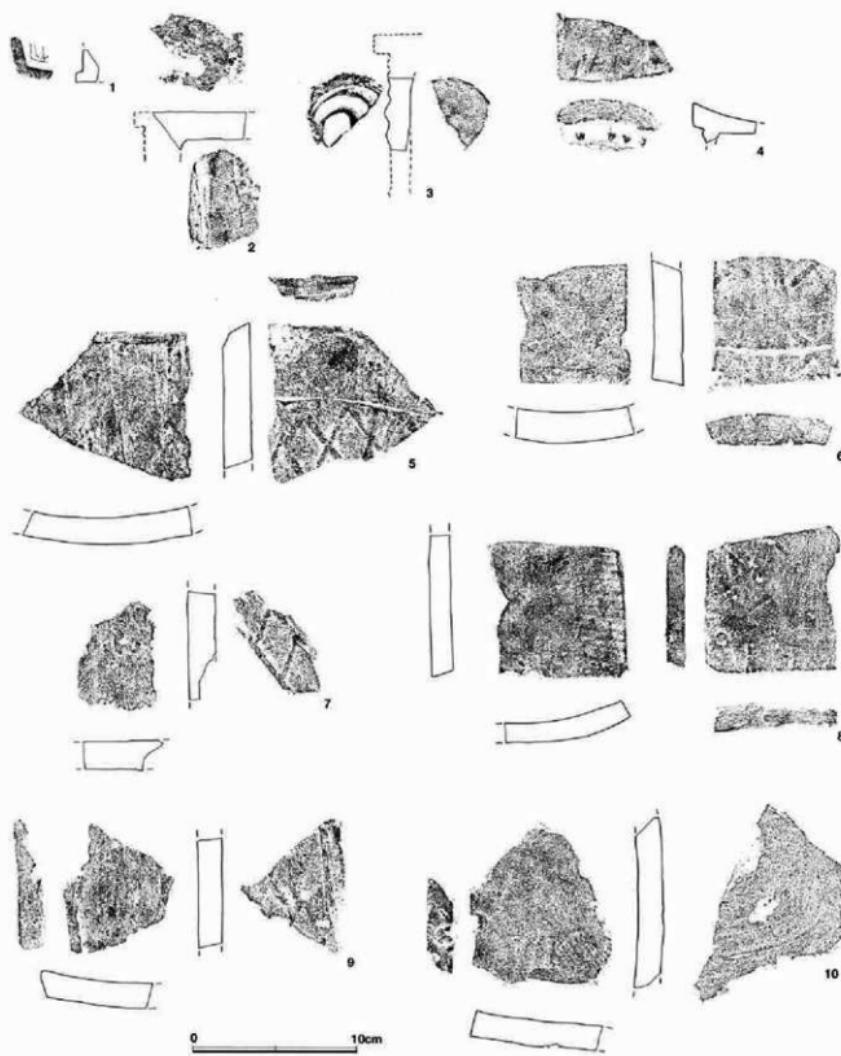
図15 2面出土の瓦

図15はⅢ区2面出土の瓦である。1は軒平瓦で、陽刻下向き剣頭文を有する。小さい規格のものではあるが、白色粒を多く含む精良胎土で、硬質のタイプである。2は軒平瓦で、瓦頭文様部分は欠損している。礫などを多く含み、灰白色と白色がマーブル状に混じり合う粗い胎土で、永福寺瓦Ⅲ期以降に相当するものである。平瓦部分の厚さは1.7。3・4は軒丸瓦で、瓦頭文様はおそらく、ともに巴文と考えられる。3は白色粒を多く含む精良胎土で、軟質である。4は大きめの珠文が2個+3個あるいは1個+3個が連続してめぐるような形をとるものと考えられる。胎土は赤褐色で、白色粒や雲母を多く含み、精良、軟質のタイプである。表面は黒色で、瓦頭部分には離れ砂が多く用いられる。5~10は女瓦である。5・7・9・10はいずれも、永福寺瓦Ⅲ期以降相当と考えられる礫や褐色粒などを多く含む粗い胎土である。凸面の斜格子叩きと、黒雲母を含む離れ砂が顯著であるのが特徴で、凹面には重ねて焼いたときに、上の瓦の斜格子叩きが写ったとみられる痕があるものも確認できる。厚さは概ね1.7前後である。6は凸面に斜格子叩きを有し、離れ砂が見られる。白色粒を多く含む精良胎土で表面は淡灰色、焼成の強い硬質のタイプである。厚さは1.8。8は同じ白色粒を多く含む精良胎土ではあるが、軟質である。表面は淡灰色~淡褐色を呈し、厚さは1.3。凸面に斜格子叩きと若干離れ砂が確認できる。

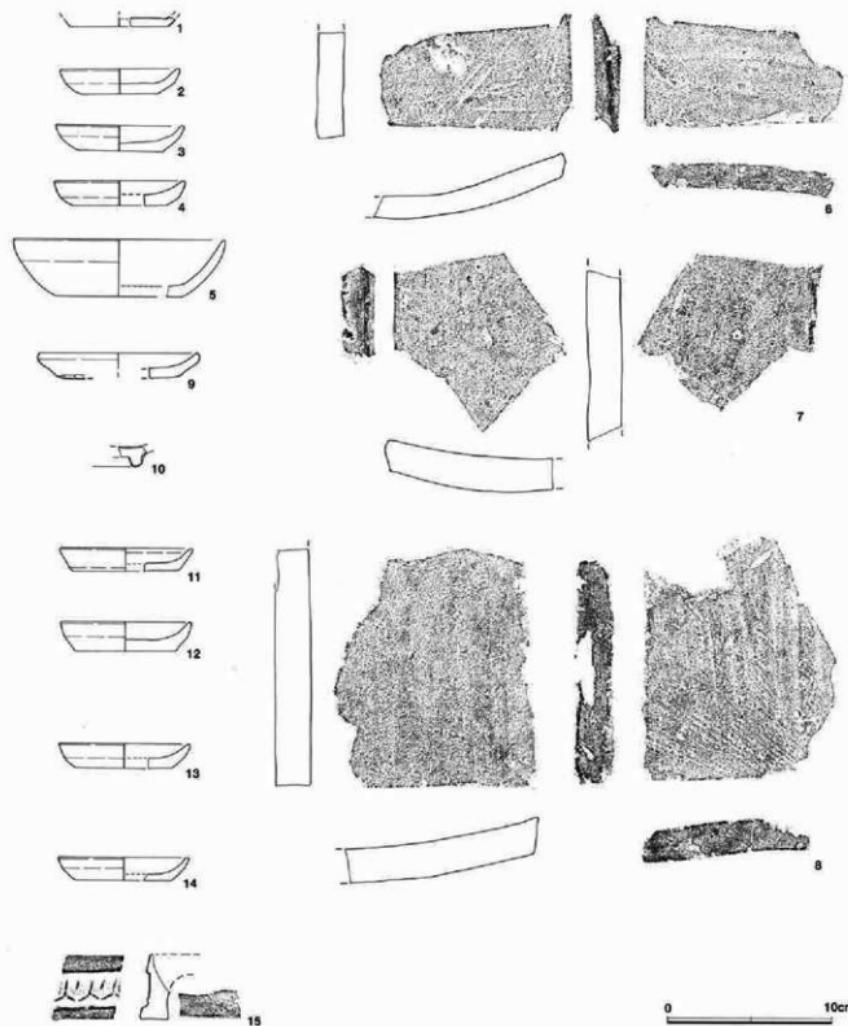
図16 2面雨落ち溝・造構出土の遺物

図16は雨落ち溝、遺構から出土した遺物である。1~8は雨落ち溝西辺から出土した。1は白磁口禿げ皿で、復元底径(6.0)。2~4は小型糸切りかわらけである。いずれも器高が低く、器壁が外反しながら立ち上がる形状である。2は(7.2)(4.6)1.5、3は(7.8)(5.2)1.6、4は(7.8)(5.8)1.5である。5は大型糸切りかわらけである。(12.8)(7.6)3.5を測る。6~8は女瓦で、いずれも白色粒を多く含む精良胎土で、灰色を呈す硬質のタイプである。また凹凸両面に黒雲母を多く含む離れ砂を使用する。凹凸両面にナデ調整が丁寧に施され、叩き目等は確認できない。厚さは6がやや薄く1.9、7は2.1、8は2.2を測る。9は雨落ち溝東辺から出土した、小型手づくねかわらけである。口唇部は調整される。平底気味で、指頭痕は不明瞭だが、体部との間には稜線が入る。復元口径は(9.6)である。10は近世土壤から出土した龍泉窯系青磁碗の底部。角高台で内底面から骨付までは施釉され、外底面は釉を剥ぎ取り、露胎である。11~15は堂内に含まれると考えられる位置から検出した、3つの土壤より出土した。11・12は土壤1から出土した、小型糸切りかわらけである。器高が低く、外反しながら立ち上がる。(7.8)(6.4)1.4である。12は器壁が外反気味に立ち上がるが、体部中央でやや直線的に引き上げられる。(8.0)(6.0)1.8である。13は土壤3より出土した、小型糸切りかわらけである。二次焼成を受け、まだらに黒色化する。(8.0)(6.0)1.5である。14・15は土壤2より出土した。14は小型糸切りかわらけ。(7.8)(5.8)1.4である。黒雲母を多く含む胎土は、13に酷似する。やはり二次焼成を受けたのか、まだらに黒色化する。厚さは異なるが、あるいは同一個体か。15は軒平瓦で、陽刻下向き剣頭文を有する。胎土は白色粒を多く含み、軟質である。表面は火を受けたか、橙色を呈する。

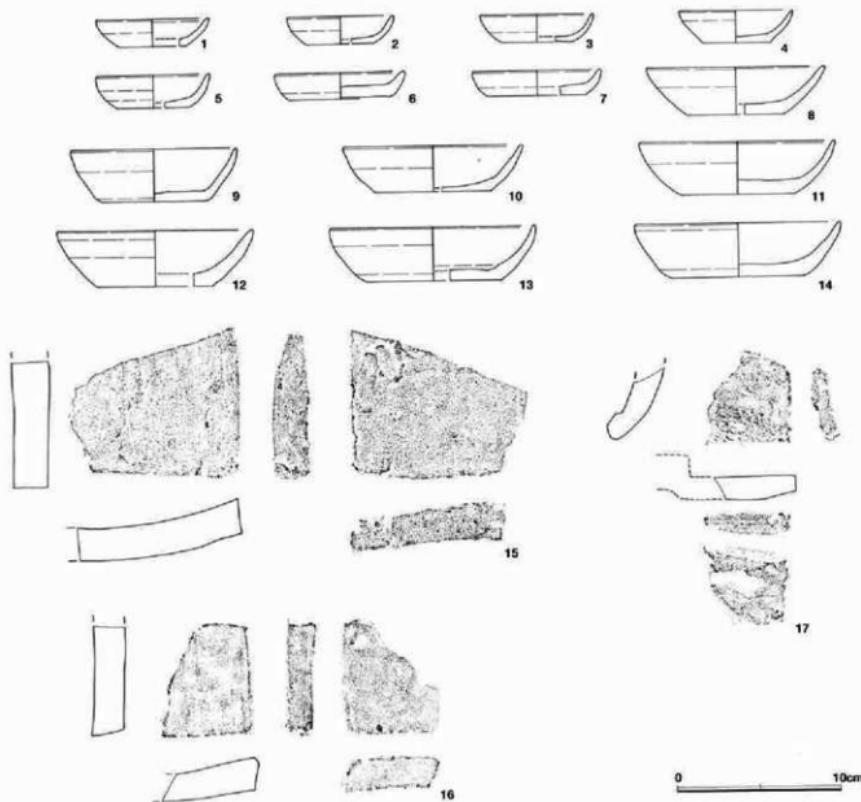
図17 2面かわらけ窯より出土の遺物

図17は雨落ち溝西辺の西側中央に雨落ち溝になだれこむように検出された、かわらけ溜まりから出土した遺物である。1~14は糸切りかわらけである。1~5は器壁が薄手で、外反気味に立ち上がり、器壁が口縁にかけて内湾するか、あるいは直線的に立ち上がる形状である。1は(6.8)(4.0)1.7、2は(6.4)(4.0)1.7、3は(6.8)(4.2)1.7、4は(6.8)(4.2)2.0、5は(6.8)(4.0)2.0である。6・7は器壁がやや厚手

の製品で、底径口径比が小さい。6は7.8・6.2・1.6、7は(7.8)(6.0)1.5である。8～10は中型の糸切りかわらけである。8は器壁がなだらかに外反し、(10.8)(6.0)2.9である。9・10は立ち上がりは外反するが、口縁近くで直立気味になる形状である。9は(10.0)(6.4)3.2、10は(10.8)(7.2)2.8を測る。11～14は大型の糸切りかわらけである。器壁は立ち上がりは外に開き、口縁近くで直立気味になる。11は(11.8)(6.8)3.2、12は(11.8)(7.2)3.4、13は(12.4)(8.4)3.3、14は(12.5)(8.0)3.3である。15・16は女瓦である。

る。15は白色粒を多く含む精良胎土で、灰色を呈す硬質のタイプである。凸面に離れ砂が顯著で、凹凸両面に丁寧なナデ調整が行われる。厚さは2.1である。16も白色粒を多く含む精良胎土、軟質のタイプである。表面は明灰色～淡褐色を呈し、黒雲母を含む離れ砂を両面に使用する。厚さは1.9である。17は男瓦の玉縁部である。胎土は灰白色で、軟質の白色疊を多く含み、ごく粗い。表面は暗灰色を呈す。永福寺瓦Ⅲ期以降に相当するものである。図示し得なかった遺物について若干ふれておく。調査区内の包含層・1面構成土・2面構成土・2面上等から壁土と思われる破片が多く出土している(図版11-1・2)。概ね淡橙色～淡褐色を呈し、雲母・橙色粒・白針状物質等を含んだかわらけに似た胎土であるが、ごく粗い。火を受けたと思われる表面は荒れている。その中には板状のものを直交に押し付けて、段を作り出していると思われるものもあるが、いずれも約1～3cm角くらいの大きさのため全体像がつかめない。他に1面構成土から径0.5～1cm程度の滴状の金属片と骨片がわずかに出土している(11-5・6)。また包含層中から白色のチャートが2点出土している。本報文作成にあたり、瓦の分類について、原廣志氏に多大なご教示を賜った。記して感謝申し上げたい。

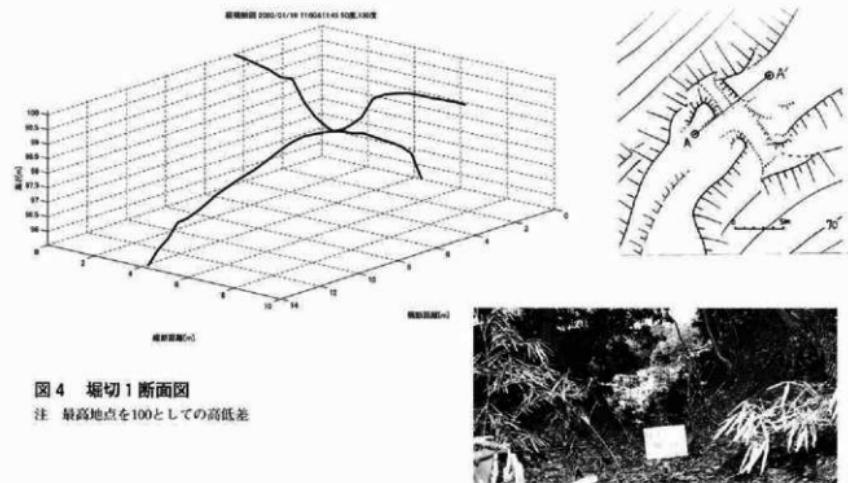
図4 堀切1断面図

注 最高地点を100としての高低差

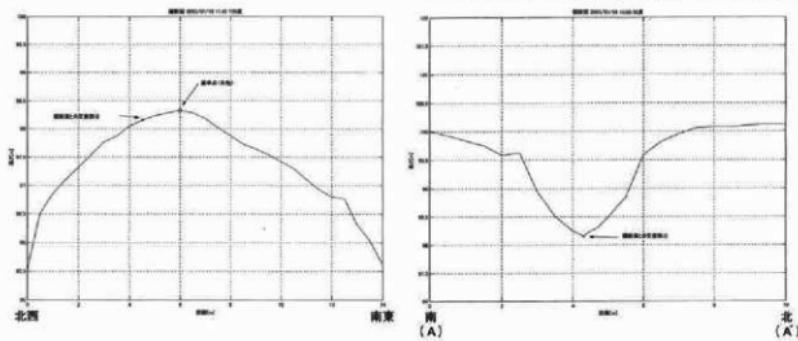
図5 堀切3断面図

注 最高地点を100としての高低差
