(財) 大阪府埋蔵文化財協会調査事業報告 第2冊

主要地方道枚方・富田林・泉佐野線
(一般国道170号) 建設に伴う

福瀬遺跡・仏並遺跡

—— 試掘調査事業報告書 ——

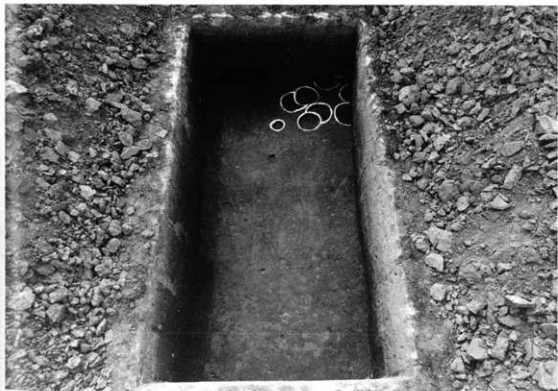
第7トレンチ

現地表T.P.+135.6 m下50cmは第1層から第7層まで耕作土、床土、旧耕作土、整地層、床土、旧耕作土、整地層と数回耕作して地上げしたと思われる堆積をなす。第3層の整地層と思われる硬質のシルト層間に土師器、須恵器、染付等の雑多な遺物を含むが他の層からは一切遺物は含まれない。トレンチの北西隅T.P.+135.5 mでやや不整形な円形を呈したピットが切り合って検出した。径は8-O Sの5.0cm、7-O Sの26cmを除きは1-O Sから6-O Sまで径約30cmである。上層の整地層で削平を受けたためか深さはいずれも2~6cmと浅く、埋土内に遺物は出土しない。遺構の性格、時期を把握することは困難である。トレンチの東側に落ちこみがみられるが自然の落ちこみか、人為的な土坑なのか不明である。やや暗褐色がかかった粘質土が堆積する。遺構面の直下は、地山の黄褐色粘質土である。

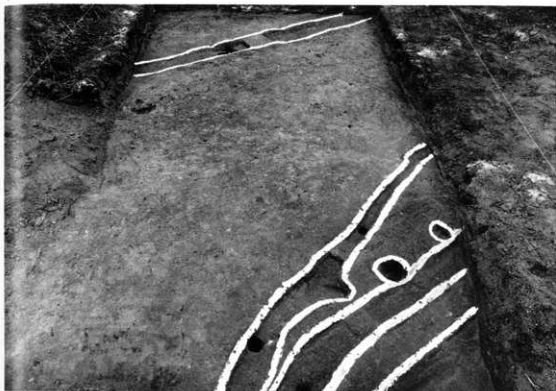
第10トレンチ第1遺構面

現地表T.P.+ 138.7m下12~15cmは第1層耕作土、第2層床土である。陶磁器を含む床土を除去すると直下に溝、ピットが検出された。溝は第9トレンチ同様4条、いずれも南東隅より北東方向であり、幅5~20cmとやや細く深さは5cm前後で浅い。1-O S内には土師器小皿の細片が出土した。遺構面を掘り下げると1-O Sの下層は同方向でやや幅広く石組みの溝が検出される。この第2遺構面より瓦器椀、土師器等が出土した。T.P.+ 138.2mで地山面と考えられる。遺構の検出された下層は砂の堆積がみられる。

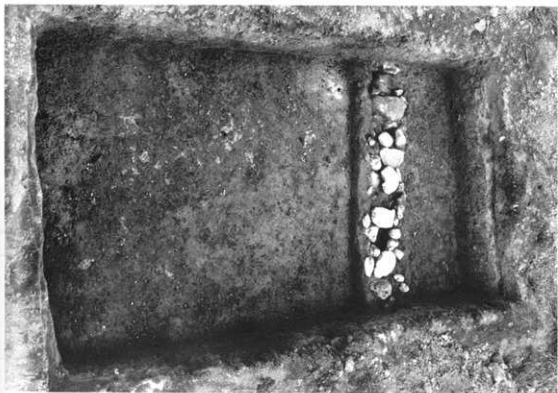
第13トレンチ

現地表T.P.+ 142.1m以下50cmは、第1層耕作土、第2層床土、第3層整地層の堆積が水平にみられる。トレンチの東側の地山直上に溝遺構が南北方向に1条検出された。石組みがみられ、暗渠の働きをしたものかと思われる。現在でも水が湧き出ており南北に同様の溝が続くと思われるため、実測後、現状のまま埋め戻した。この溝には細片であるが土師器が検出された。T.P.+ 141.5mで地山面と考えられ、湧水のある黄褐色粘質土がみられる。T.P.+ 141.1mで礫層に変化する。
