#### B. 飯ノ峯神社下層造構

#### C. 石祠（石祠4）

#### 第4節 飯ノ峯畠遺跡

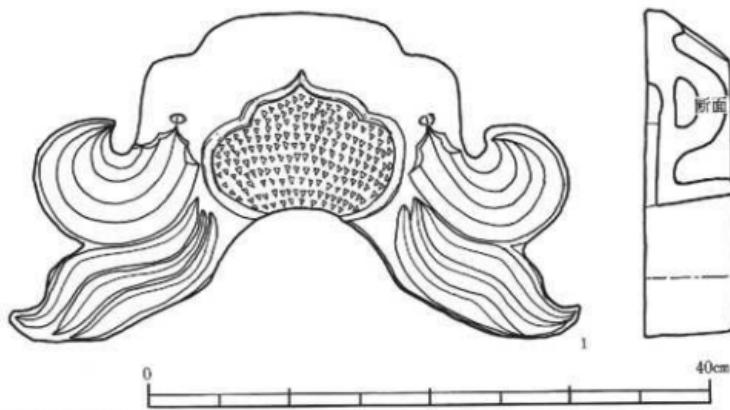
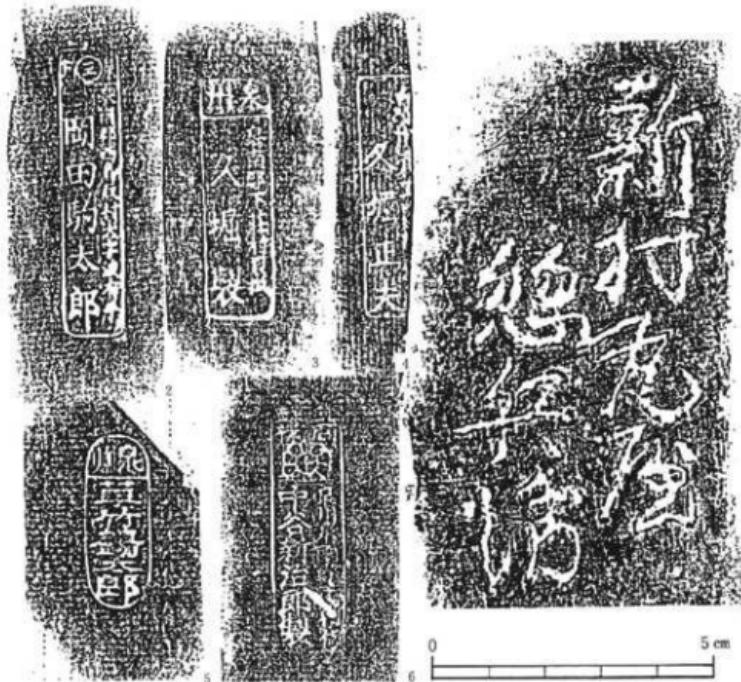
第49図 鬼瓦実測図 文字瓦線刻・印判拓影

23.0cm、幅40.5cm、厚さ6.4cmである。前面中央に宝珠形の装飾があり、それより側方、および斜め下方に鰐が伸びる。背面上部には把持のための取手を設けている。向かって左側の上部鰐外面に、二行にわたり「新村瓦屋 惣兵衛」のヘラ書きを施している。

木造社殿の屋根に葺かれていた瓦は、総数313枚を数える。鬼瓦、棟瓦、軒棟瓦、丸瓦、軒丸瓦、平瓦、雁振瓦、熨斗瓦、その他の道具瓦等の種類がある。瓦の大半は無銘であるが、一部に文字瓦が混在している。文字瓦は文字をヘラ書きしたものと、印判を押捺したものとの2種類がある。そのうちヘラ書きを施したものは鬼瓦のみで、他はすべて印判の押捺である。印判はいずれも瓦の軒下方向にあたる面や、筒部の外面に押捺される。印判は以下の5種類が確認されている。

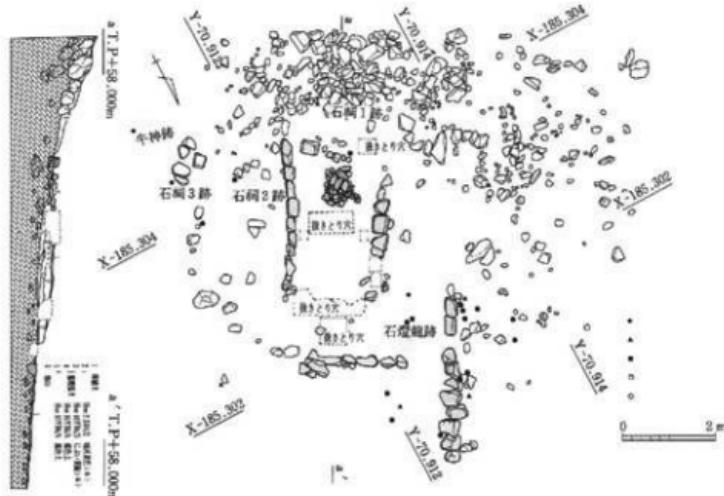
第50図 飯ノ峯神社下層造構平・断面図

現況において基壇は露出しており二次堆積は見られなかった(第50図)。下層造構についても、現存する基壇を構築する際、斜面を造成した跡が窺れるのみで時期をさかのぼる造構・遺物は検出されなかつた。享保13年(1728)銘の石燈籠の対に当たる位置にわずかばかりの凹地があり、本来燈籠は一对であった可能性は高い。調査区内からは祭社に用いられたと思われる近世陶器が出土した。社、祠周辺、木の根元から灯明皿、神酒瓶、花瓶、寛永通宝等出土しいずれも19世紀後半のものである(第51図)。

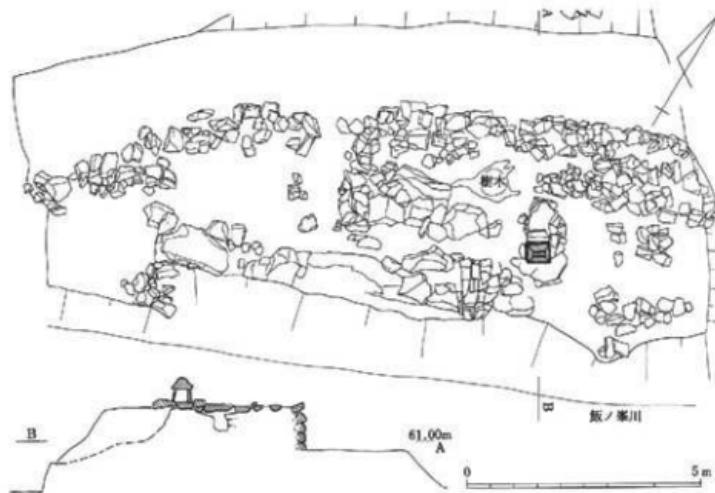
第53図 石祠4基壇実測図

石祠周辺を発掘調査した結果、飯ノ峯川に向かって、L字状に石垣が積まれ、基壇が造られていたことが明らかになった。基壇の規模は幅2.1m、長さ11.5m、高さ0.9mであった。

基壇の南半部分は岩盤で、北半部に積土、積石がみられた。石祠はこの基壇のほぼ中心線上、基壇東端部から約2.3mの位置にあった。

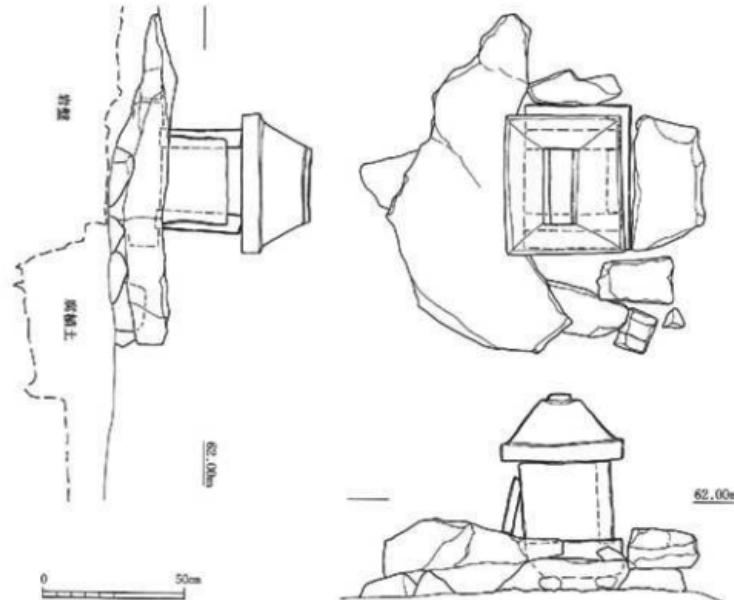
第54図 石祠4実測図

石祠は単独で飯ノ峯川右岸の堤の上に所在していた。石祠前面は飯ノ峯川向き、南面する。北側には田畠の取水口が所在する。調査時の石祠は、屋根内面のくりこみと側板上端部がはずれた状態であった。石祠は和泉砂岩製で屋根1、側板3、扉石1、底石1の合計6枚の石材からなる。各石材の加工は、丁寧であった。構造は、三枚の側板が屋根内面と底石上面のくりこみにはめ込む仕組になっていた。屋根は入母屋造を模していた。石祠の大きさは全高64cm。各石材の大きさは、屋根の短辺42cm、長辺52cm、高さ23.5cm。東西の側板が縦28.5cm、横31cm、厚さ6cm。北の側板が縦28.5cm、横24.5cm、厚さ6cm。底石は短辺35cm、長辺51cm、高さ13cmであった。石祠の前面には、底石とほぼ同じ高さに水平に板状の石（75×121cm、厚さ20cm）が置かれていた。

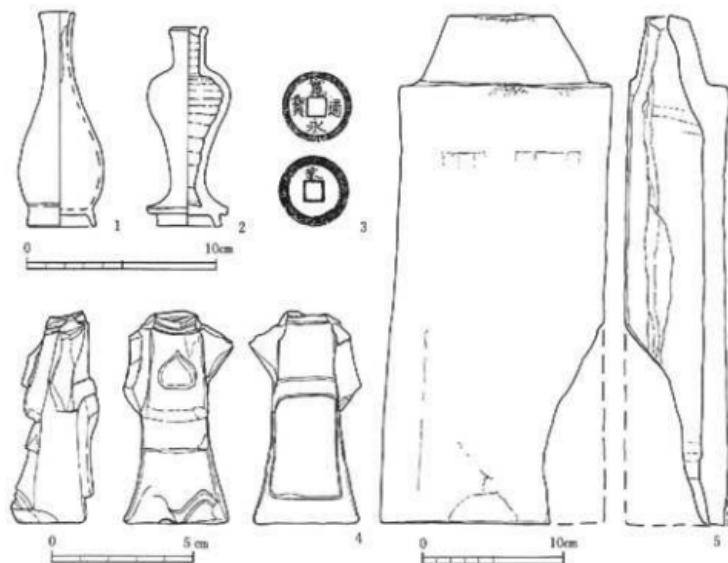
第55図 石祠4出土遺物

寛永通宝（第55図3）は銅錢で背面に「文」の字がある。（初鑄寛文年間）表の文字は鮮明でほとんど磨滅しておらず、新錢の奉賛銭と推定される。外径2.52cm、内径1.995cm、重量3.09g。花瓶は、完形品1（第55図1）、体部を部分的に欠失するもの1（同図2）、体部下半部を欠失するもの1、口縁部の破片2、底部の破片1であった。（1）の種は暗緑灰色、器高11.2cm、口径1.8cm、体部最大幅3.64cm、高台径3.64cm。土製神像（同図4）は頭部と両腕を欠く。色調は橙色で、残高7.5cm、幅3.8cm、重量6.0g。丸瓦は筒部隅を欠く。長さ35.9cm、幅15.6cm、高さ7.3cm。

石祠移転後の調査では、石祠直下に腐植土が約10cm堆積し、その下は岩盤であった。腐植土中からは、寛永通宝1、陶磁器花瓶7、土製神像1、丸瓦1が出土した。

石祠直下から出土した遺物は埋置されたものである。出土遺物のうち土製神像、寛永通宝、陶磁器花瓶は石祠に関係した遺物と考えられる。ほぼ完形の丸瓦については、石祠付近の25・26トレンチから出土した瓦とともに、石祠に覆屋があったのか、石祠と並んで他の瓦葺建物が存在した可能性が考えられる。しかし、瓦の出土量が少なかったことから、瓦葺建物が放置された状態で崩壊したとは考えられない。

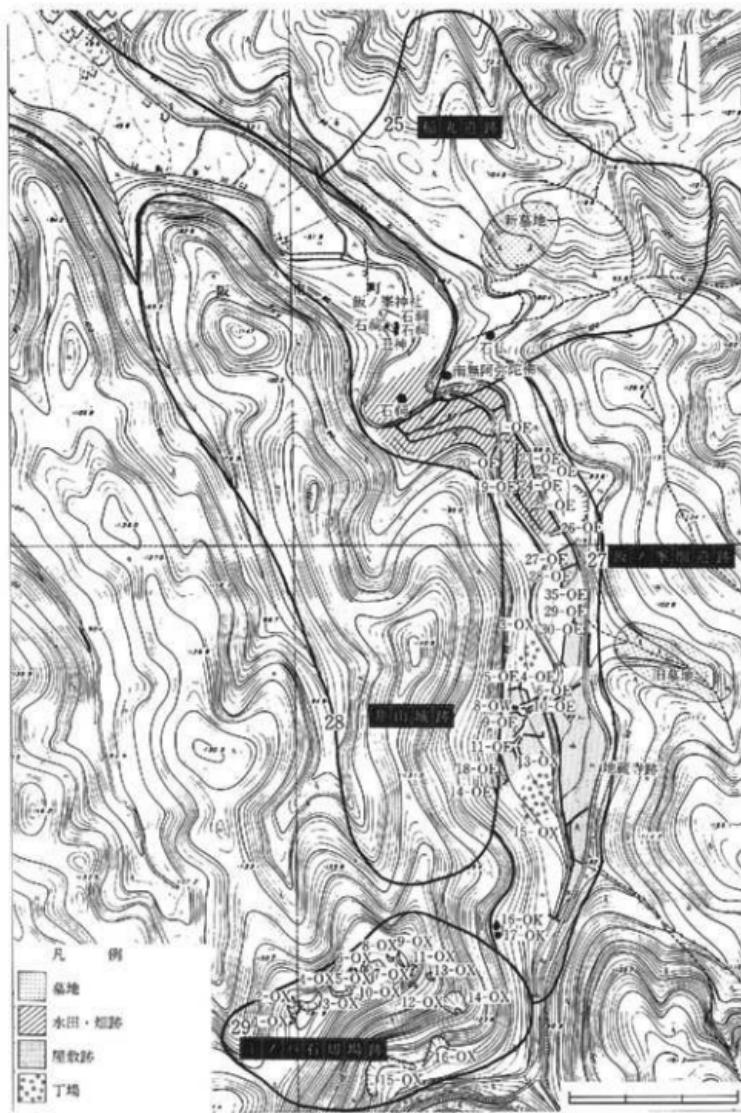
第57図 飯ノ峯遺跡遺構配置図

調査は集落の広がりが想定される平野部約20,000m<sup>2</sup>の測量を実施した（第57図）。飯ノ峯畠村は飯ノ峯川両岸に江戸時代の集落が良好な状態で遺存することが確認された為、協議の結果、発掘調査は水路による河川改修で直接破壊される飯ノ峯川右岸に限って行うことになった。

しい量で散布し、細部加工を施す際に生ずるコッパや廃材が大量にみられる(15-O X)。各々の平坦面から石切り場に続く道が数本つながっており、石製品の加工場である「山小屋」的性格が考えられよう。この道を強化する為に石垣をはりつけているが、石仏、墓石、石臼、手水鉢の未製品、種々の石造物を転用している。又、2基の炭焼き窯も確認した(16-O K、17-O K)。屋敷跡の石垣付近には井戸も確認され、手工業的性格が推定される。

右岸は石垣等の規模は大きく、川に沿って上手から、寺跡、屋敷跡、水田と思われる区画と石垣をもつ。寺跡と考えられる石垣は高さ3mにも及ぶもので、方形の排水施設が數ヶ所川にむかって設けられている。広大な面積は、必然と区画されている。屋敷跡は、埋土により、幅の石垣しか確認できないが、堅固である。畦で区画された耕作地は、外側を石垣で補強しており、水路状の溝もめぐっている。飯ノ峯川の両岸は、護岸用として石垣が確認される。右岸は比較的水利にも恵まれており、スガマ地区の結果もあわせると農業的性格が考えられよう。

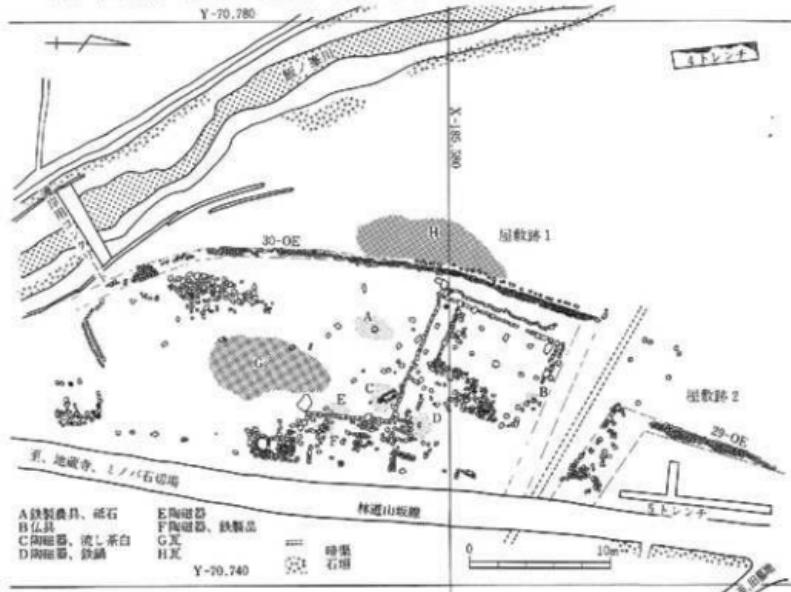
第58図 屋敷跡平面図

屋敷跡の石垣（28—O E、29—O E、30—O E、36—O E）は、現在の町道により大半を破壊されているが、屋敷跡1の石垣30—O Eは比較的良好な遺存状態を示す（第58図）。残存部分推定約東西13m、南北40mを測る。面積約173坪（推定200坪）である。屋敷を区画する石垣は、工事により西側部分は崩壊したが、南側は高さ2m、長さ36m根石、角石、栗石によってやや拡広がりに積みあげられている。石は各々丁寧な加工が施されており、石臼、手水鉢、一石五輪塔等の欠損品を数多く転用している。

30—O Eは泥土により2m～0.7m程埋没した状態であった。敷地内は著しい量の屋根瓦を除去すると、L字形の配置をとる石列、礎石建物跡、石組み井戸等が検出された。屋内にあたる部分からは、日常用具としての碗、皿等の近世陶磁器、建築部材である釘、鉄、仏壇具類等が多量に検出された（図版53～58）。土間にあたる部分は焼土と鉄錆等の鉄製品・木製品が検出された。屋外からは、土塁が倒れたと思われる粘質土が集中している箇所より、甕、植木鉢等大型の近世陶磁器、瓦が検出される。又、石燈籠の散乱する中庭状空間を有する他、「茶室」の可能性も考えられる。排水施設を伴った、石臼を礎石に用いた離れ様建物も検出した。屋内に接する部分には、農具や石臼、手水鉢、石製流し等の比較的重量のある石造物が、文献を裏づけるように一瞬にして埋没している。江戸時代の一つの屋敷のあり方を知る上で貴重な資料である。屋敷跡1は、他に比べて大きく隣接する推定地蔵寺跡、旧墓地から飯ノ峯畠村の中心となる存在であったと考えられよう。他に屋敷跡2（29—O E）屋敷跡3（28—O E）等からは、敷地内より、瓦質擂鉢、瓦器、土師皿等、時期を遡る遺物が出土しており、石垣も積み直しがみられる為、近世以前に現位置における集落のあり方は再検討する必要がある。
