鹿児島県立埋蔵文化財センター発掘調査報告書 (215)
鶴丸城跡保全整備事業に伴う埋蔵文化財発掘調査報告書 3

鹿児島（鶴丸）城跡

— 総括報告書 —

(鹿児島市城山町ほか)

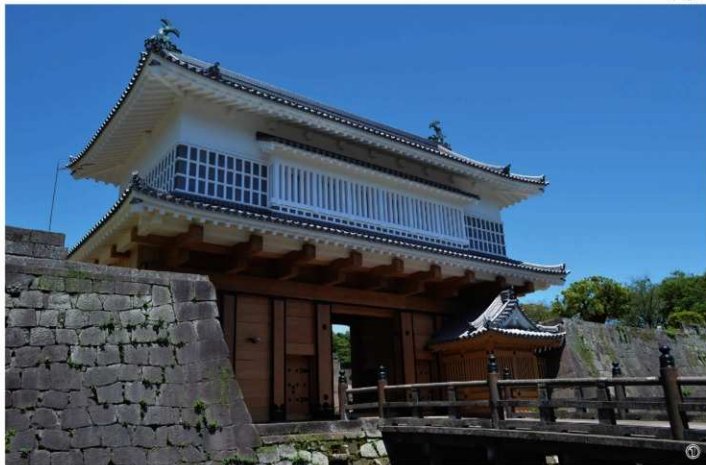
①復元された現在の御楼門（南から） ②上空から見た発掘調査中の御楼門跡（東から）

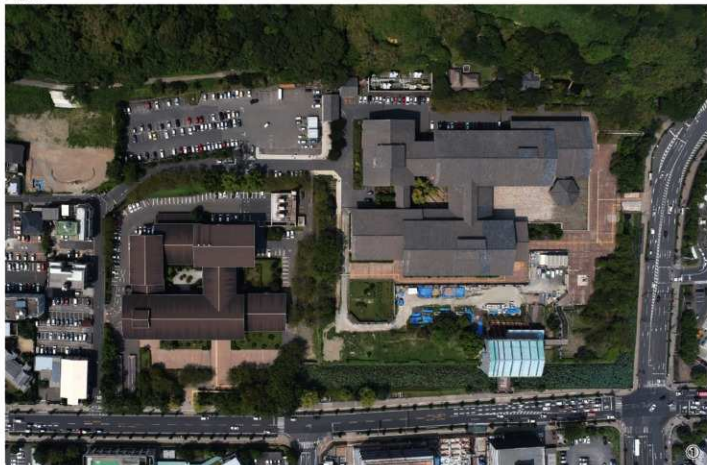
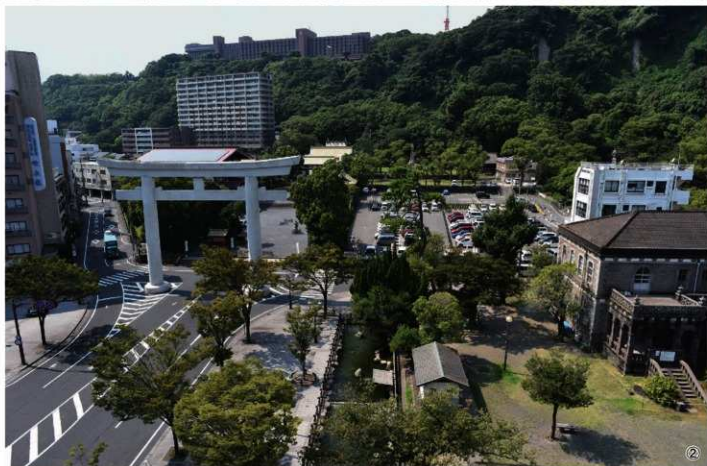
①59～63T・本丸南堀調査区全景 ②64T・大手口跡・南泉院跡調査区全景

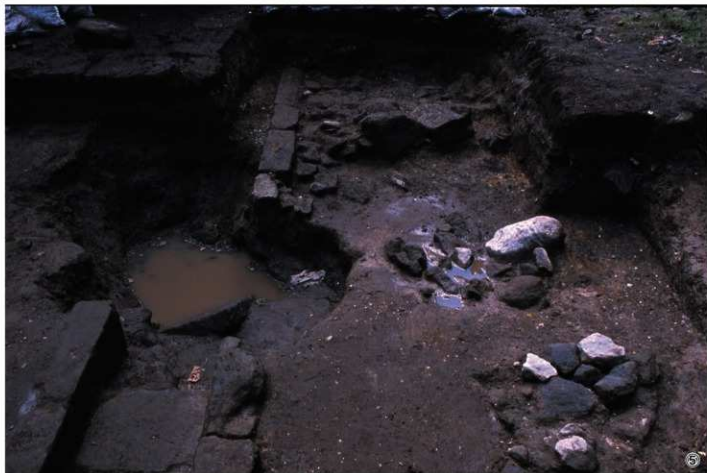
①上から見た59T 完掘状況 ②59T 西壁土層断面(東から) ③上から見た60T ④60T 石組排水溝検出状況 ⑤60T 完掘状況

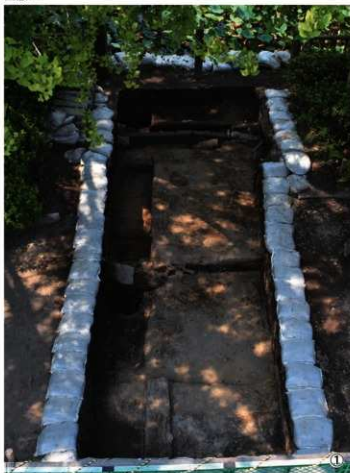
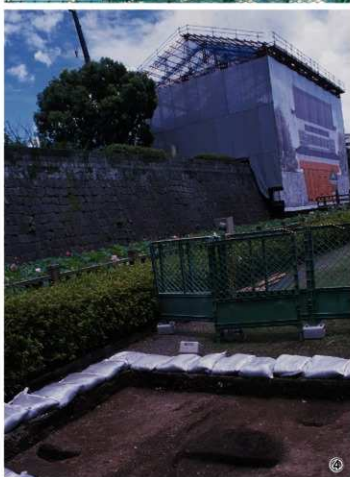
①上から見た61T ②61T 石列遺構検出状況 ③61T 石列遺構検出状況 ④62T 土坑半載状況 ⑤空から見た62T ⑥62T 遺構検出状況

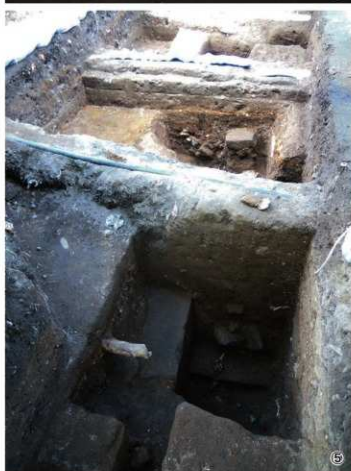
①上から見た63T ②63T 完掘状況 ③63T 完掘状況 ④63Tヒューム管検出状況 ⑤64T 遺構検出状況 ⑥64T 掘削状況
⑦64T 遺構検出状況

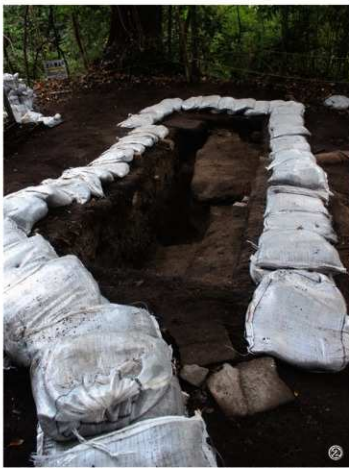
①大手口跡調査区全景 ②大手口跡1T 完掘状況 ③大手口跡1T 礎石検出状況(南から) ④大手口跡1T 完掘状況(南から)
⑤大手口跡3T 全景(南から) ⑥大手口跡1T 全景(南から) ⑦大手口跡5T 完掘状況(南西から)

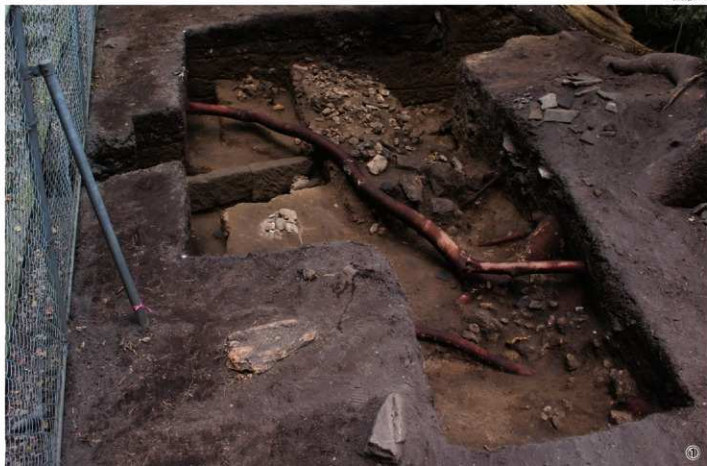
①大手口跡3T完掘状況 ②大手口跡3T布地乗核出状況 ③大手口跡3T鬼瓦核出状況 ④大手口跡3T北壁土層断面
⑤大手口跡3T瓦核出状況（北から）

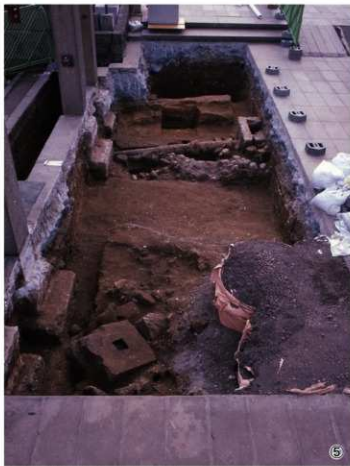
①南泉院跡T調査終了状況(南西から) ②南泉院跡T全景(南東から) ③南泉院跡Tピット完掘状況(南から) ④南泉院跡T東壁土層断面(西から)
⑤唐御門跡T完掘状況(北から) ⑥唐御門跡T方形土坑検出状況(南から) ⑦唐御門跡T東壁土層・鑄鉄管検出状況

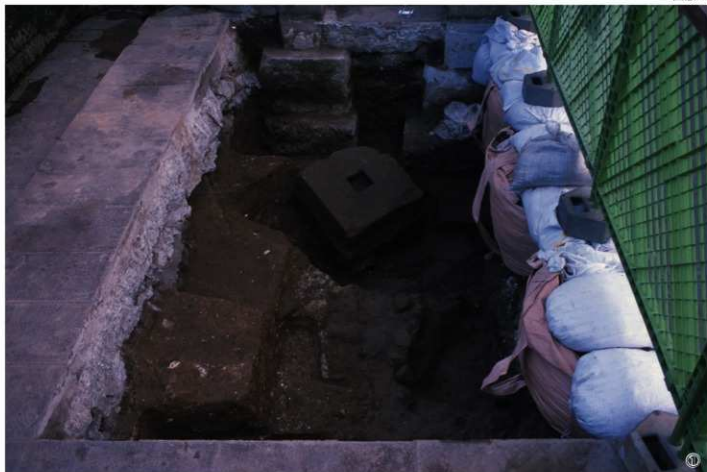
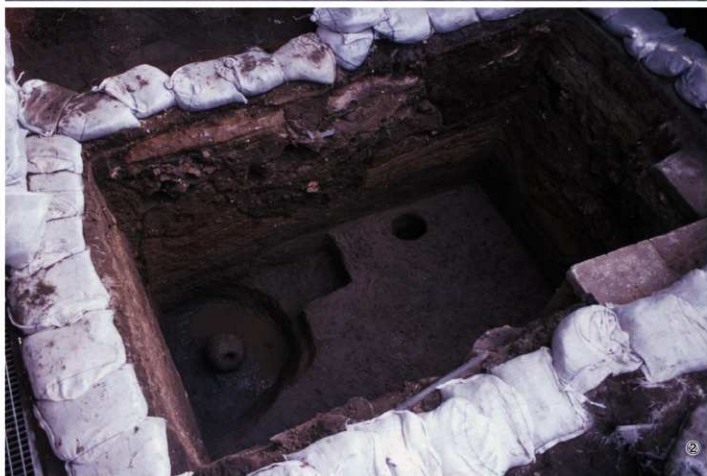
①唐御門跡T礎石検出状況（西から） ②琉球館跡完掘状況（北西から）

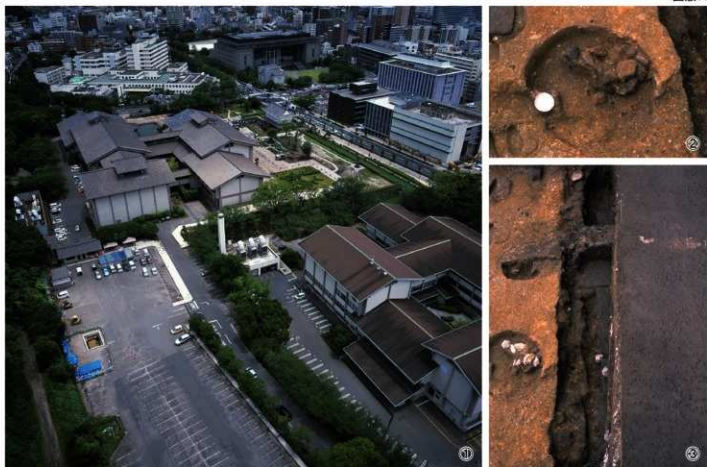
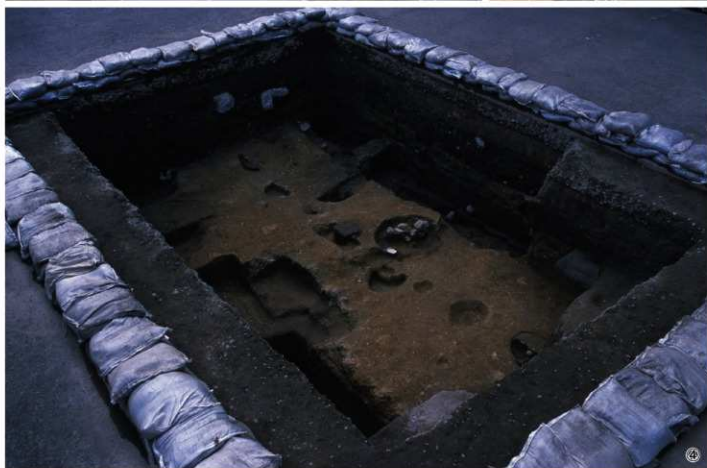
①上から見た本丸大奥跡T(南から) ②本丸大奥跡T土坑2完掘状況(北から) ③本丸大奥跡T排水溝(北から)
④本丸大奥跡T完掘状況(西から)

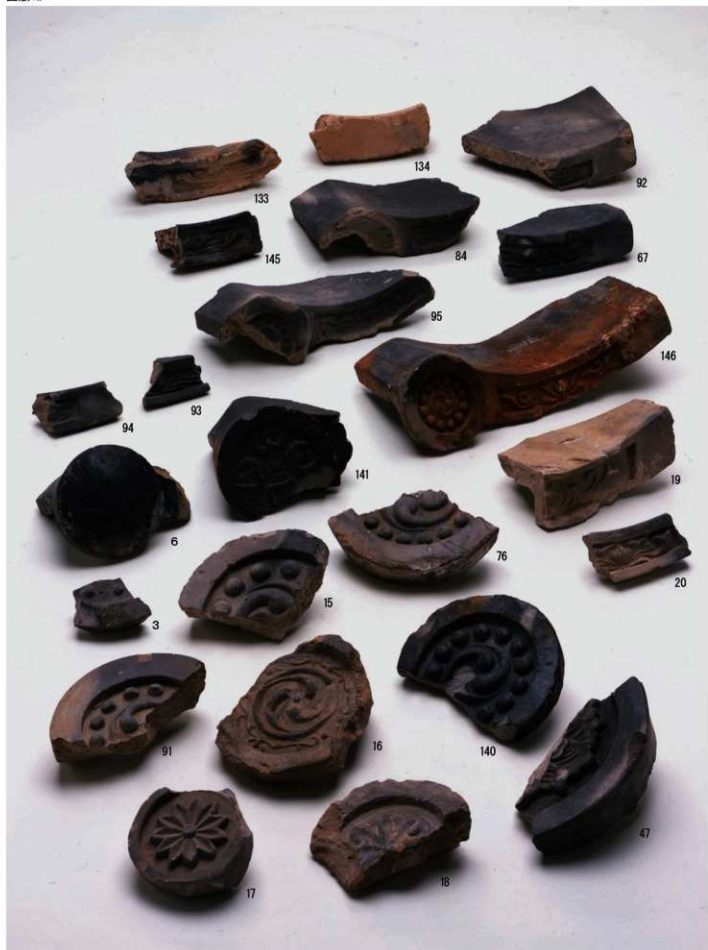
軒丸瓦・軒平瓦・軒棧瓦・小菊瓦

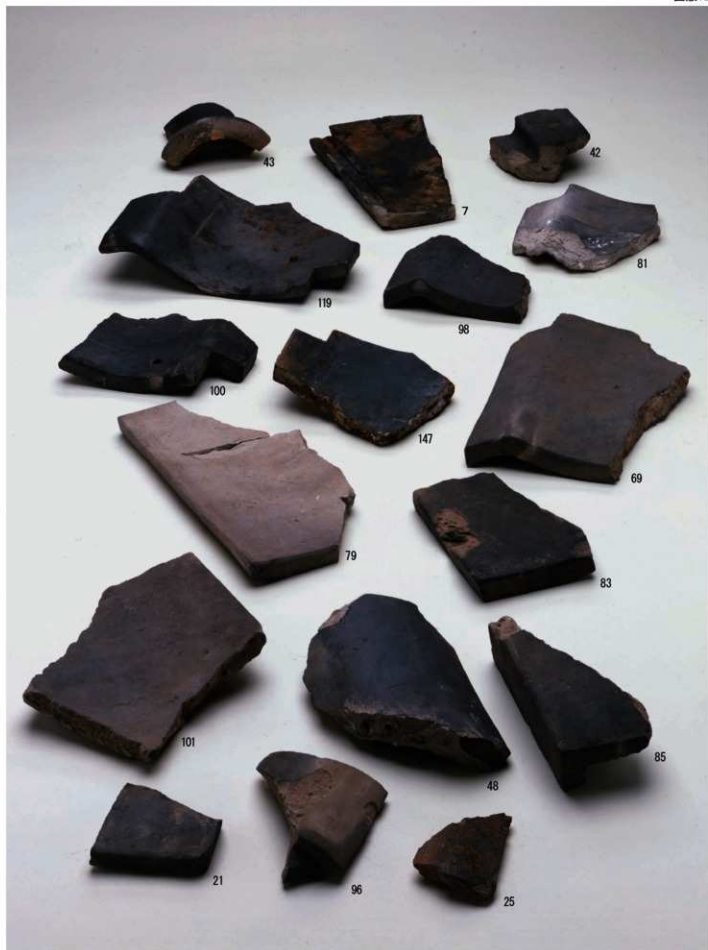
丸瓦・平瓦・横瓦・伏間瓦

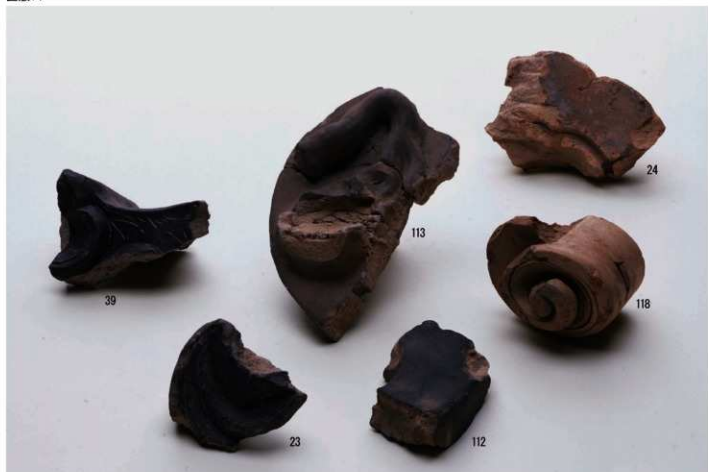
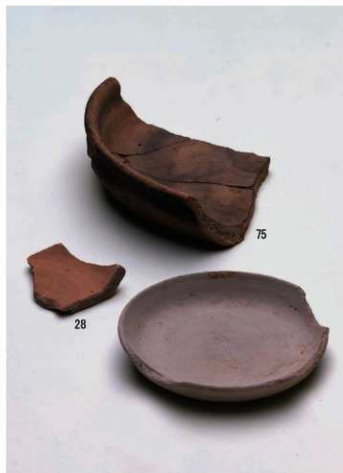
鬼瓦・土器・鉄製品・ガラス製品・石製品・木製品
