# 写 真 図 版

鹿児島県立埋蔵文化財センター発掘調査報告書（215）  
鶴丸城跡保全整備事業に伴う埋蔵文化財発掘調査報告書3

## 鹿児島（鶴丸）城跡

—総括報告書—

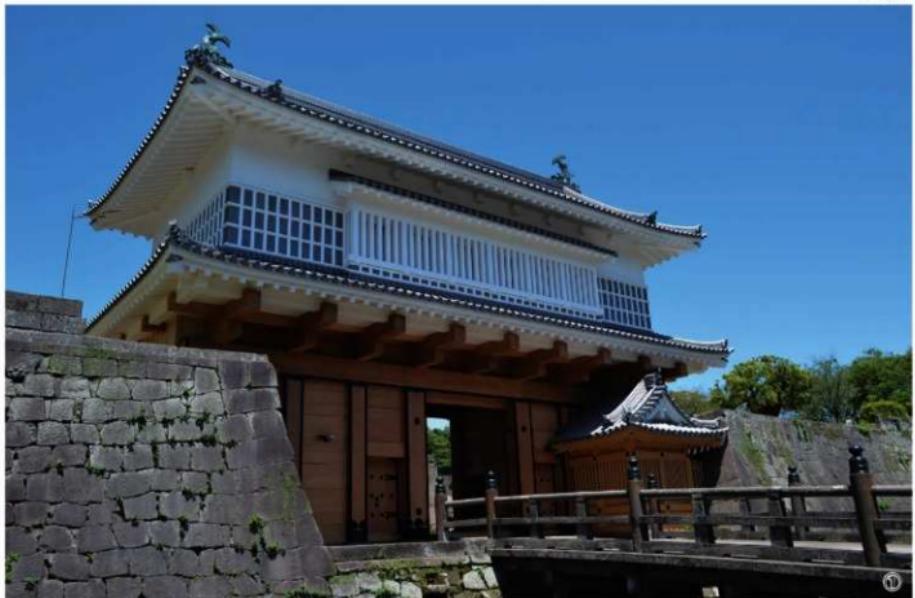
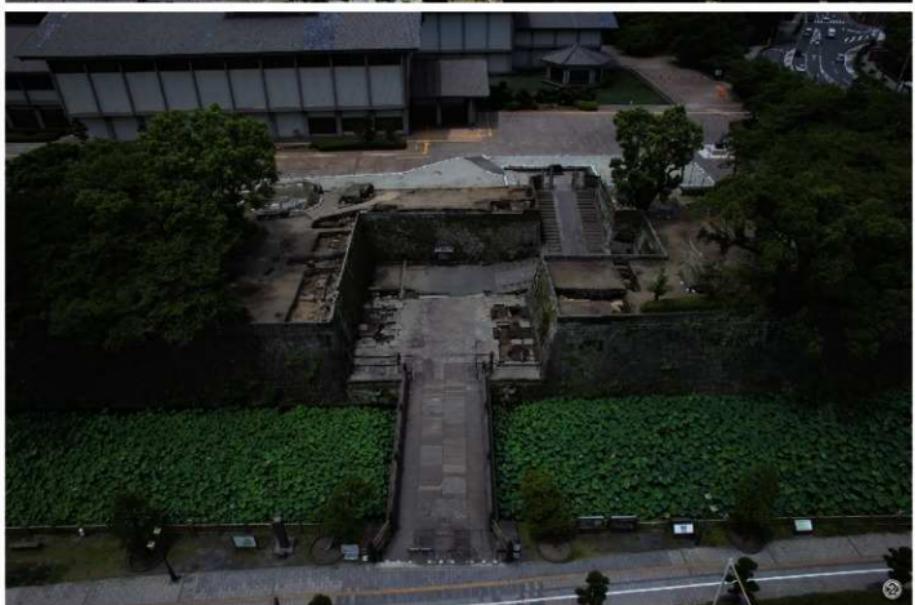
①復元された現在の御櫓門（南から） ②上空から見た発掘調査中の御櫓門跡（東から）

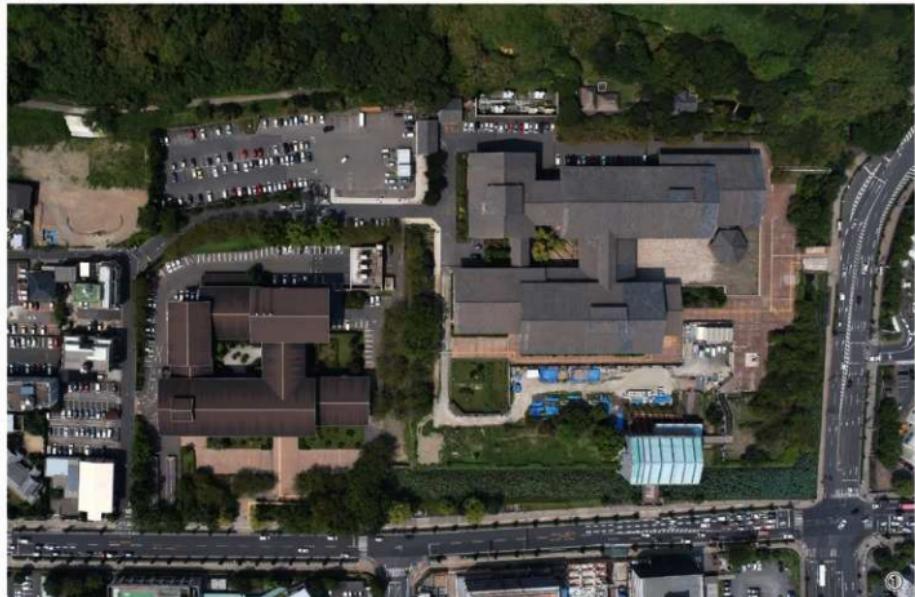
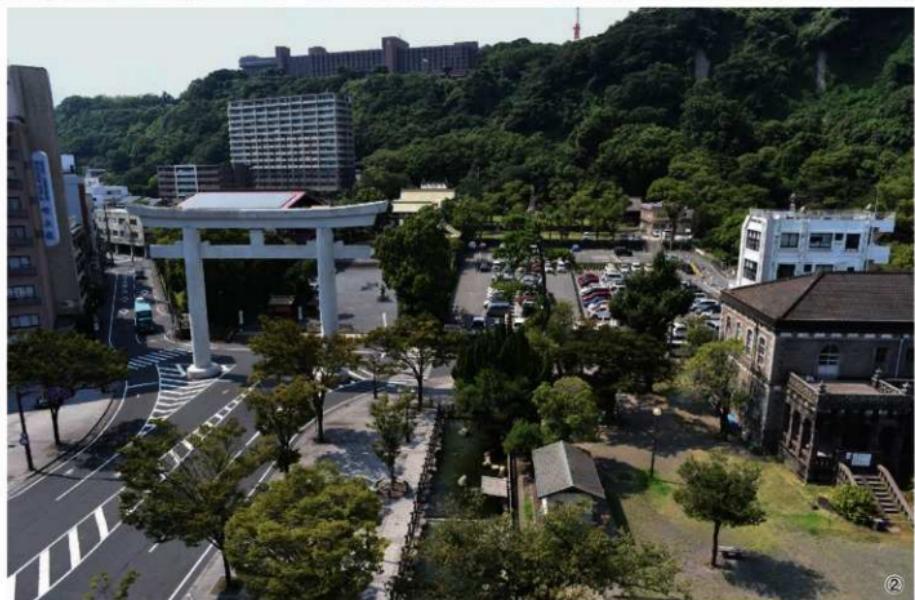
図版 2

①59～63T・本丸南堀調査区全景 ②64T・大手口跡・南泉院跡調査区全景

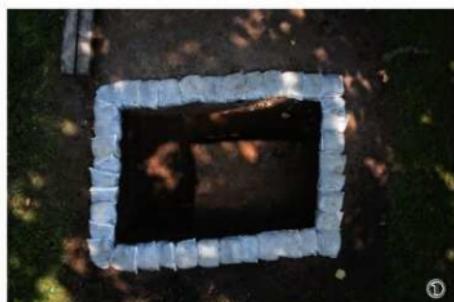
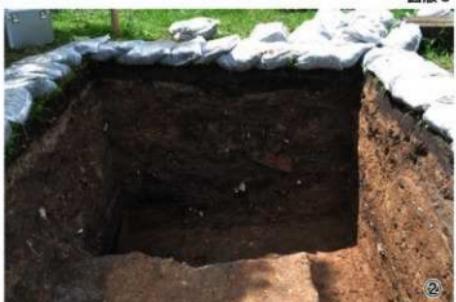
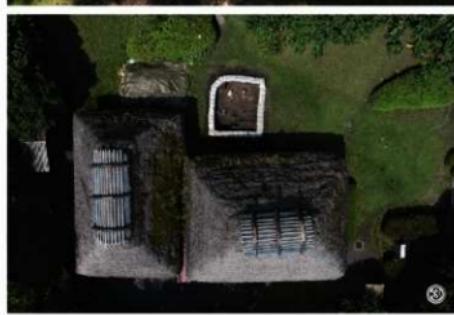
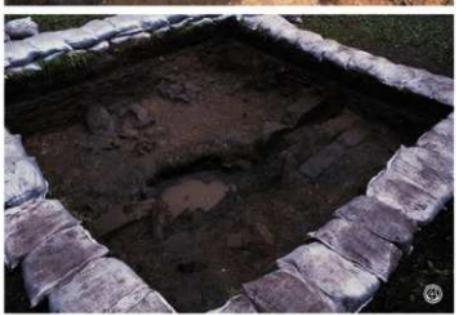
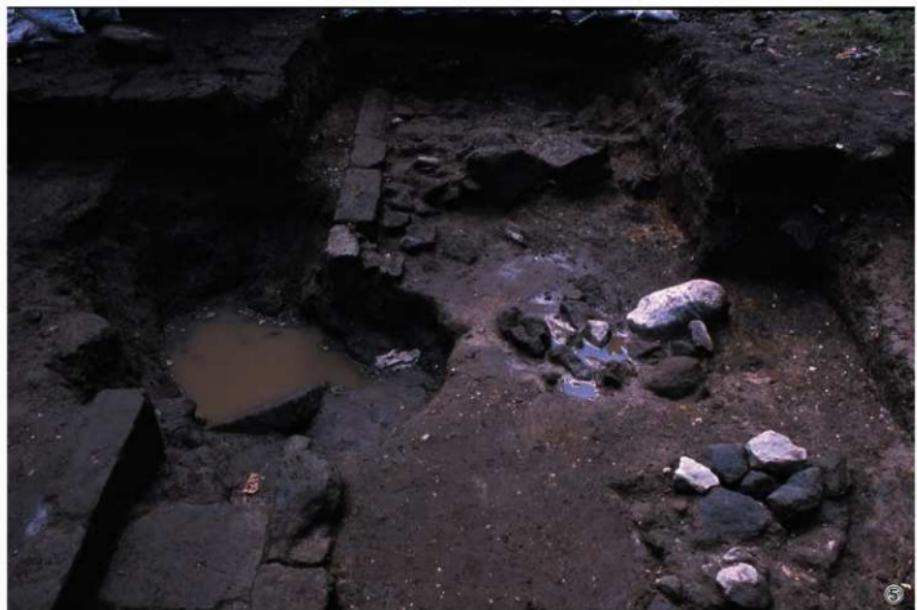
①上から見た59T 完掘状況 ②59T 西壁土層断面（東から） ③上から見た60T ④60T 石組排水溝検出状況 ⑤60T 完掘状況

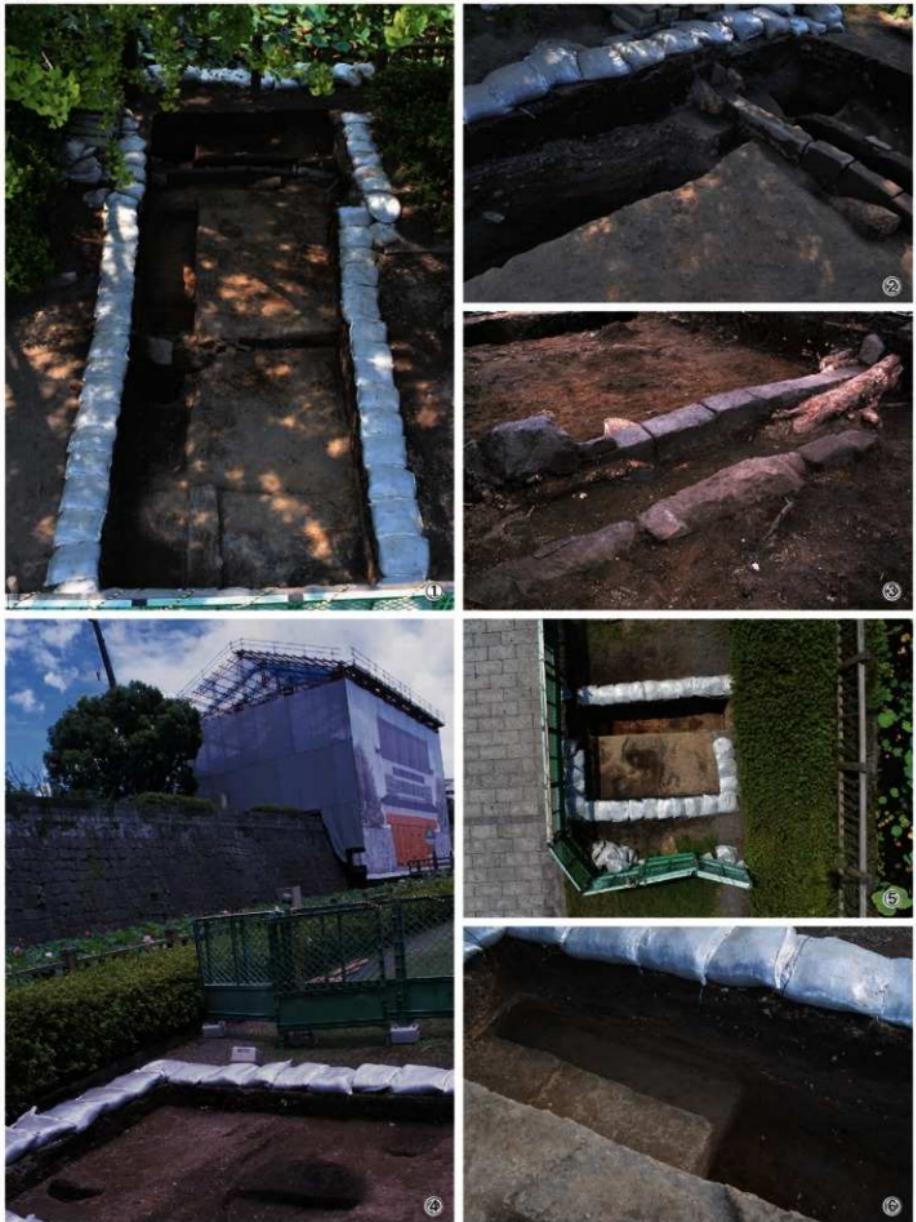
①上から見た61T ②61T 石列遺構検出状況 ③61T 石列遺構検出状況 ④62T 土坑半裁状況 ⑤空から見た62T ⑥62T 遺構検出状況

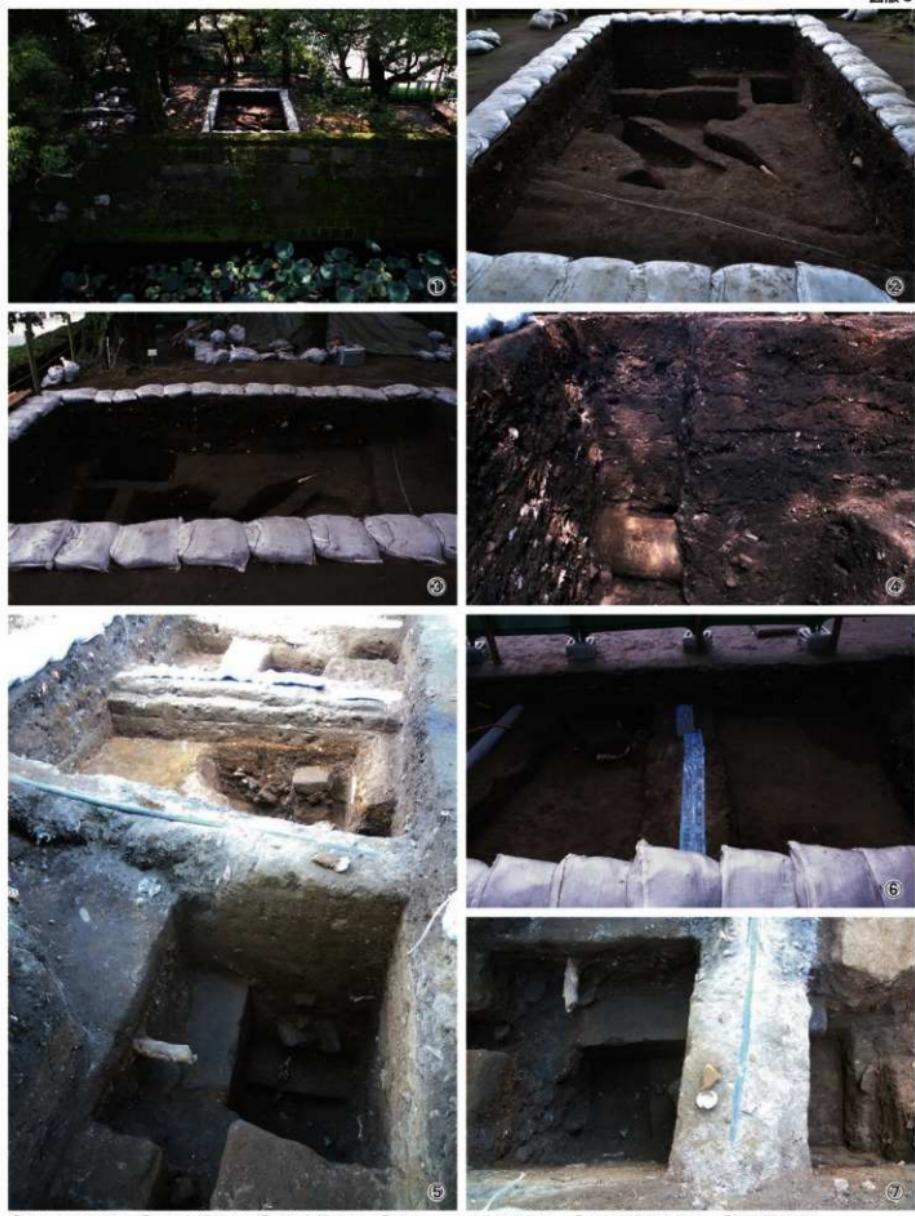
①上から見た63T ②63T 完掘状況 ③63T 完掘状況 ④63T ヒューム管検出状況 ⑤64T 造構検出状況 ⑥64T 挖削状況  
⑦64T 造構検出状況

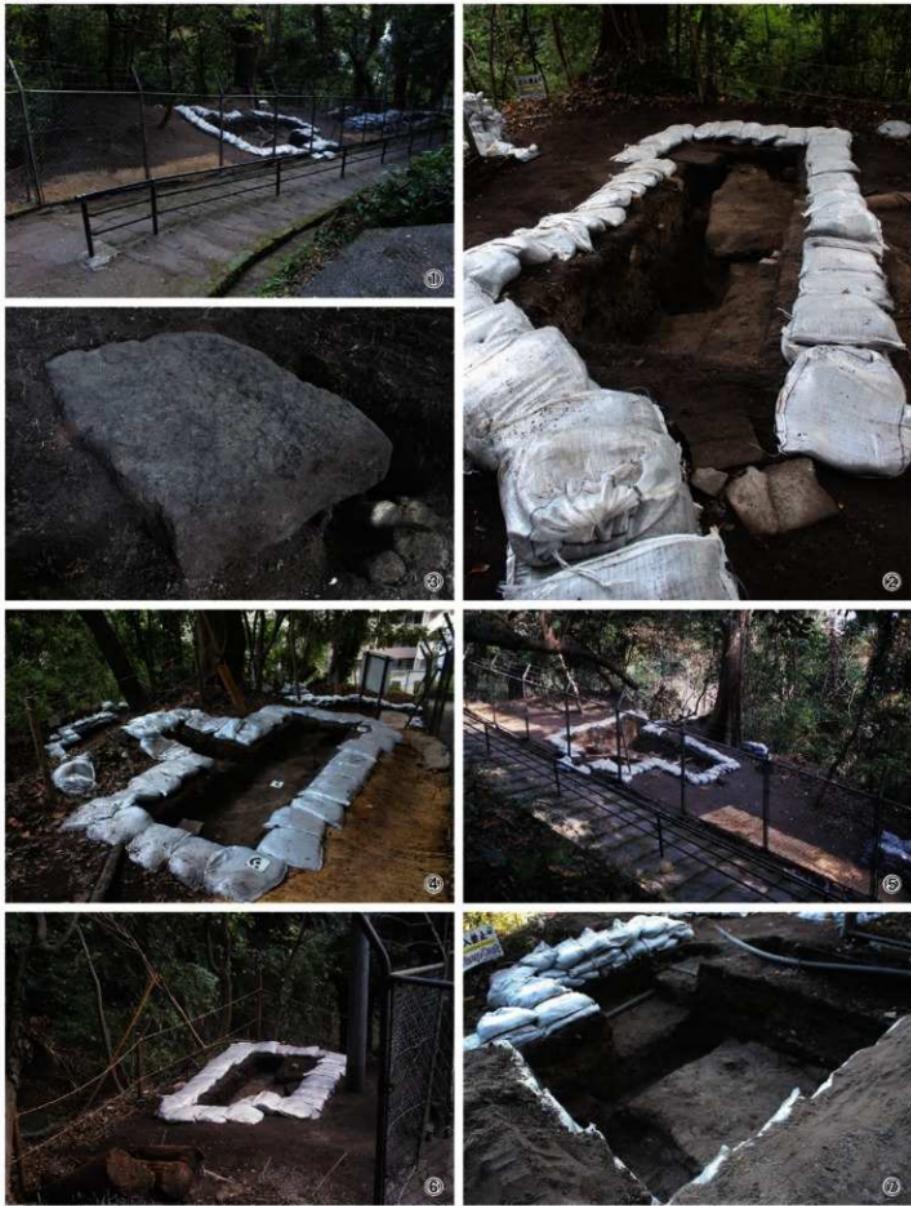
①大手口跡調査区全景 ②大手口跡 1T 完掘状況 ③大手口跡 1T 碓石検出状況（南から） ④大手口跡 1T 完掘状況（南から）  
⑤大手口跡 3T 全景（南から） ⑥大手口跡 1T 全景（南から） ⑦大手口跡 5T 完掘状況（南西から）

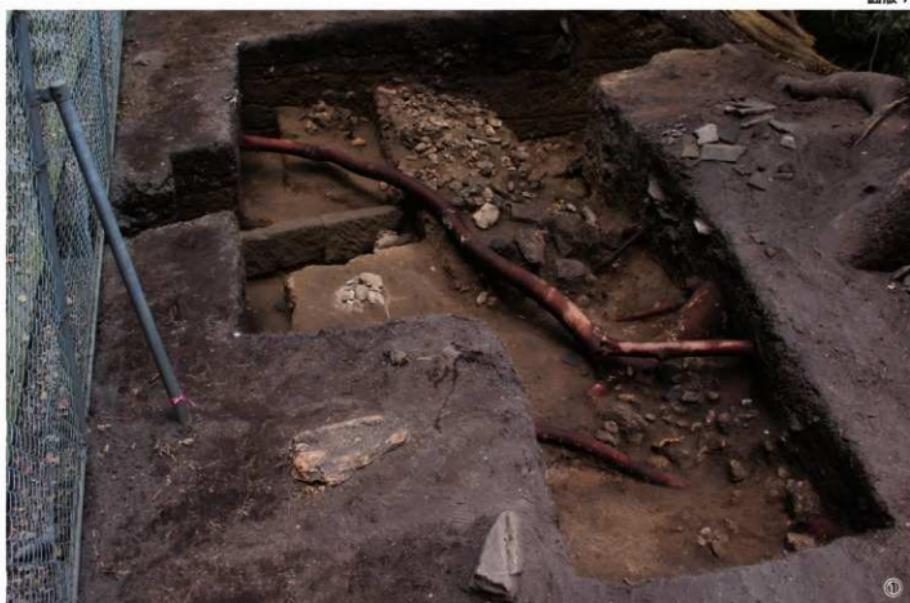
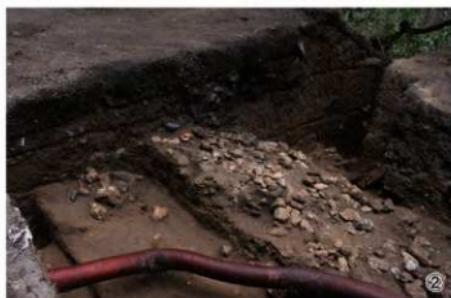
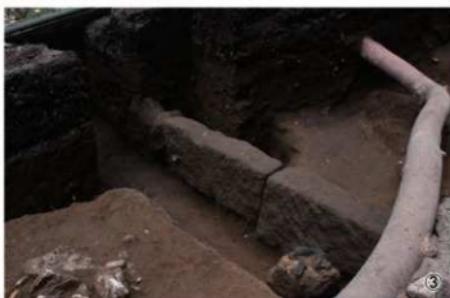
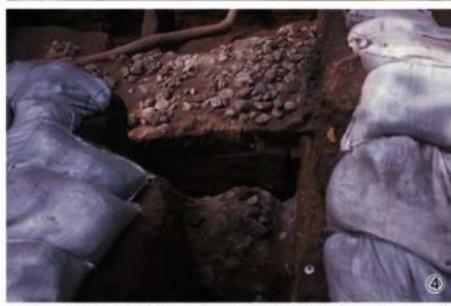
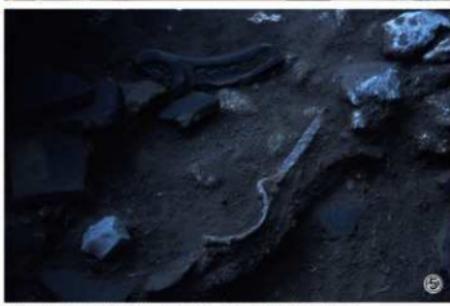
図版 8

①大手口跡3T完掘状況 ②大手口跡3T布地乗検出状況 ③大手口跡3T鬼瓦検出状況 ④大手口跡3T北壁土層断面  
⑤大手口跡3T瓦検出状況（北から）

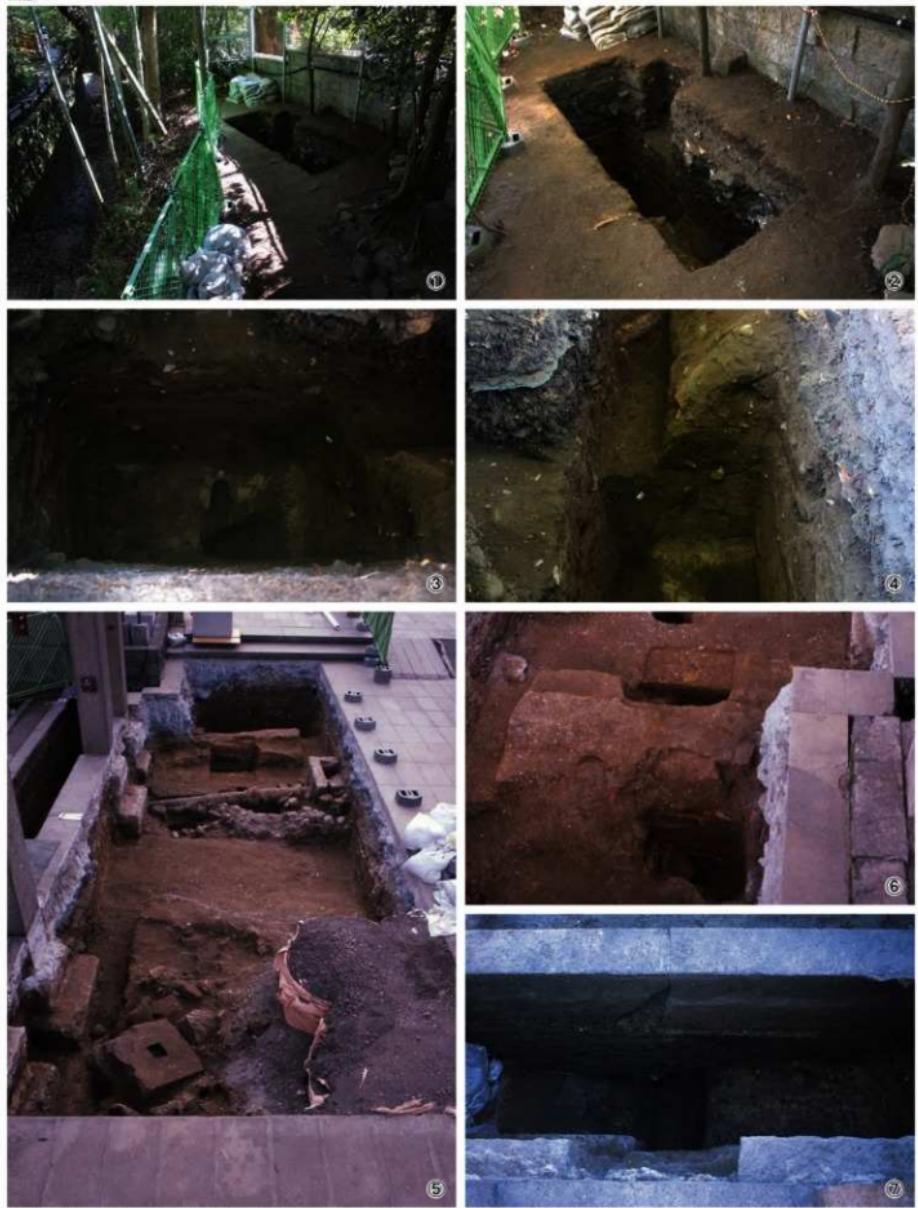
①南泉院跡T調査終了状況（南西から）②南泉院跡T全景（南東から）③南泉院跡Tビット完掘状況（南から）④南泉院跡T東壁土層断面（西から）  
⑤唐御門跡T完掘状況（北から）⑥唐御門跡T方形土坑検出状況（南から）⑦唐御門跡T東壁土層・錆鉄管検出状況

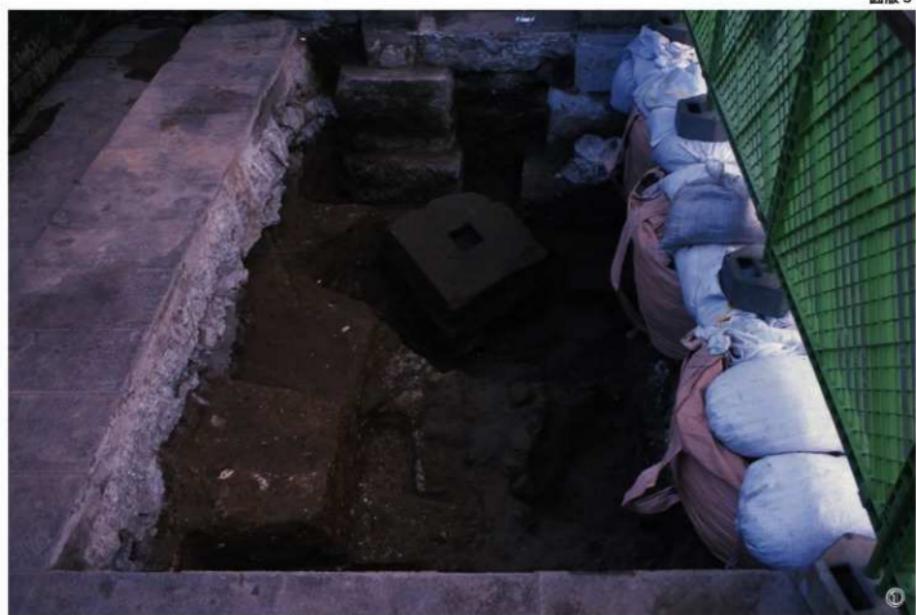
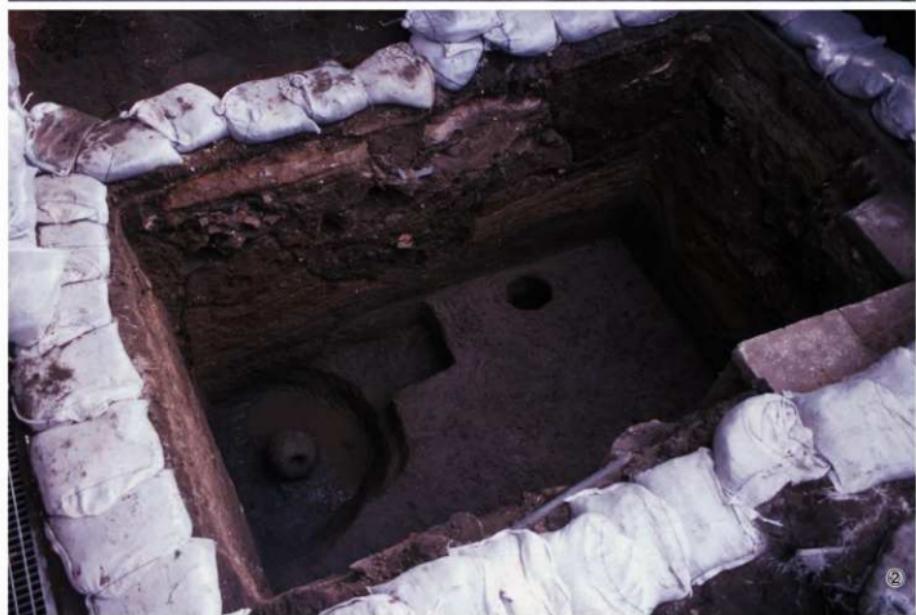
図版10

①唐御門跡 T 磁石検出状況（西から） ②琉球館跡完掘状況（北西から）

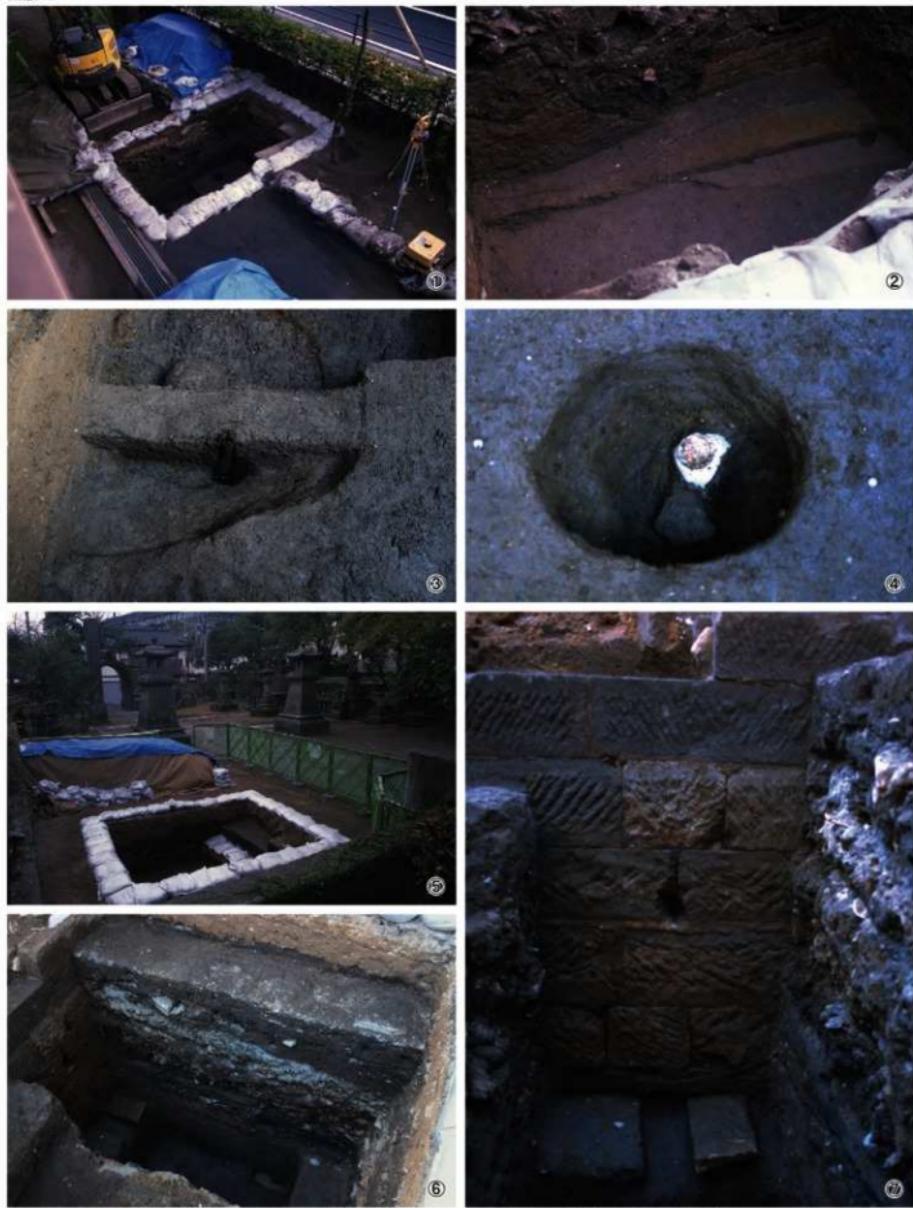
①琉球館跡T完掘状況（北西から） ②琉球館跡T溝状造構半截状況（北西から） ③琉球館跡T土坑・杭半截状況

④琉球館跡T遺物出土状況 ⑤吉野堀跡T調査区全景（北西から） ⑥吉野堀跡T西壁土層断面（東から） ⑦吉野堀跡T石垣検出状況（北から）

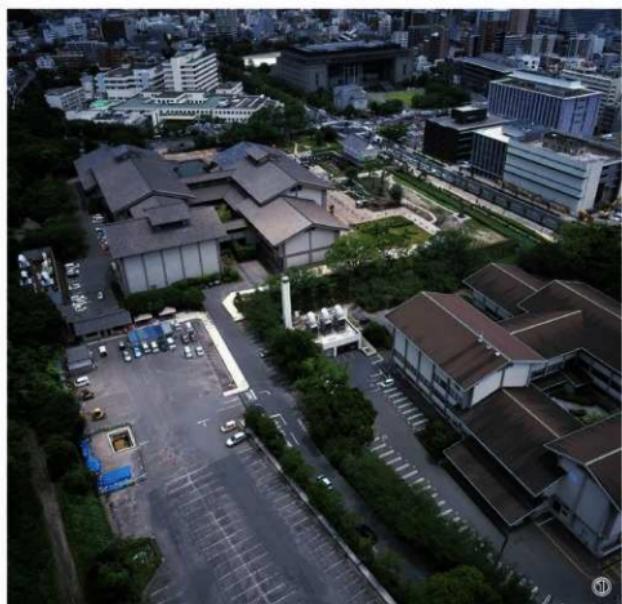
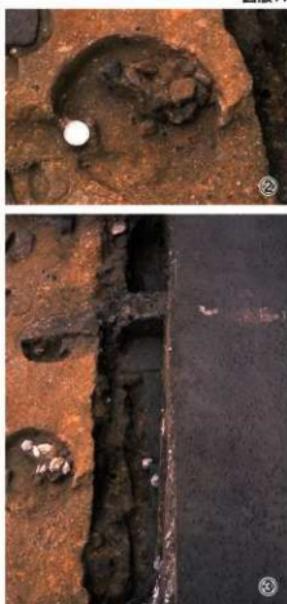
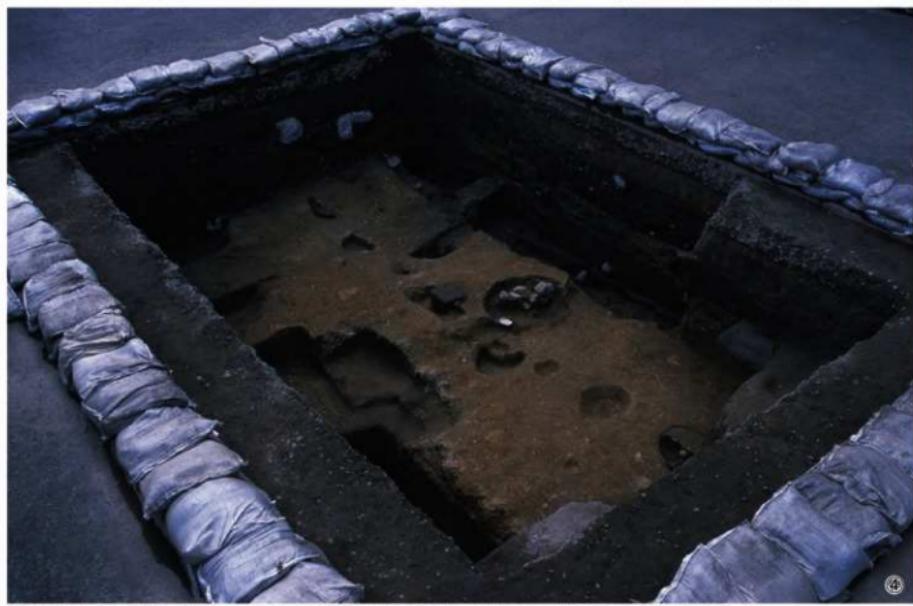
①上から見た本丸大奥跡T（南から） ②本丸大奥跡T土坑2完掘状況（北から） ③本丸大奥跡T排水溝（北から）  
④本丸大奥跡T完掘状況（西から）

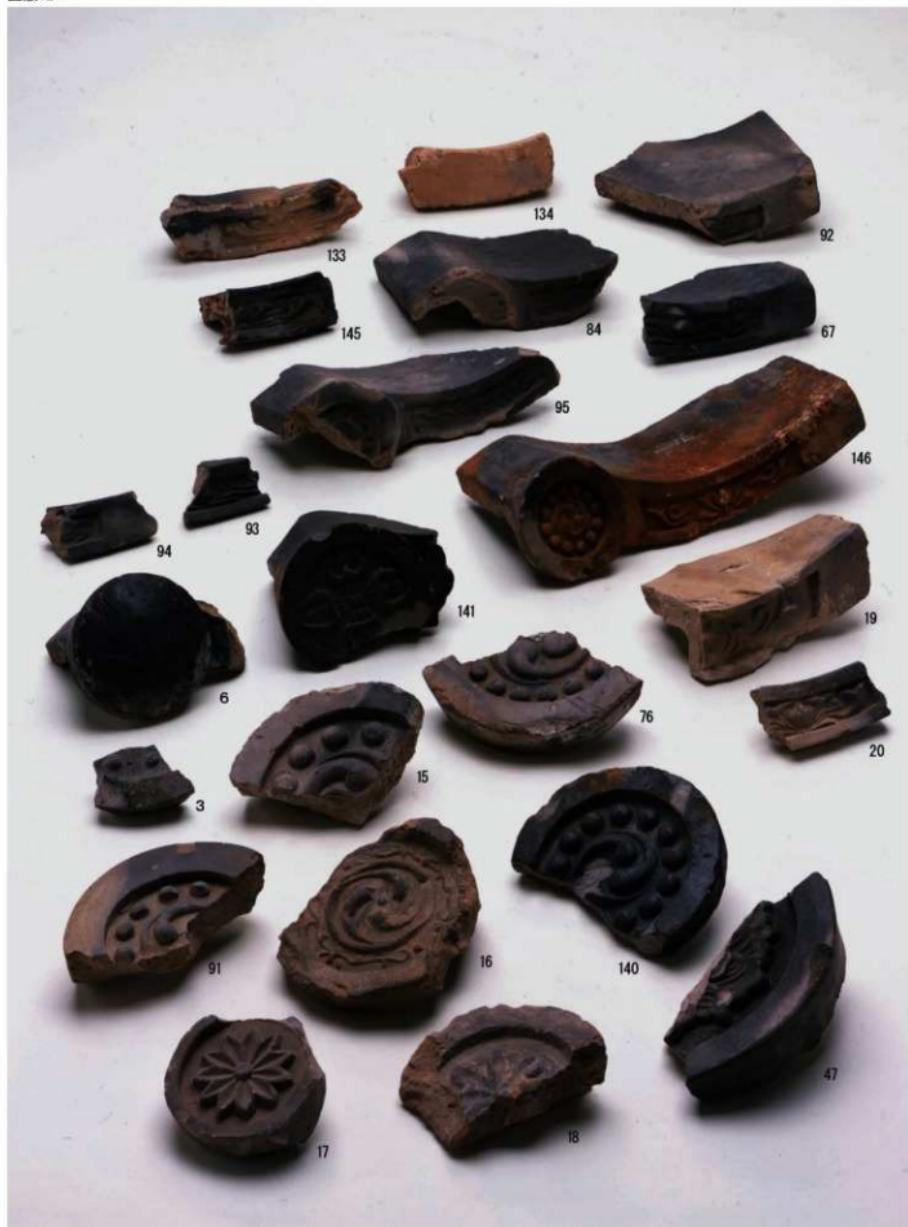
軒丸瓦・軒平瓦・軒捲瓦・小菊瓦

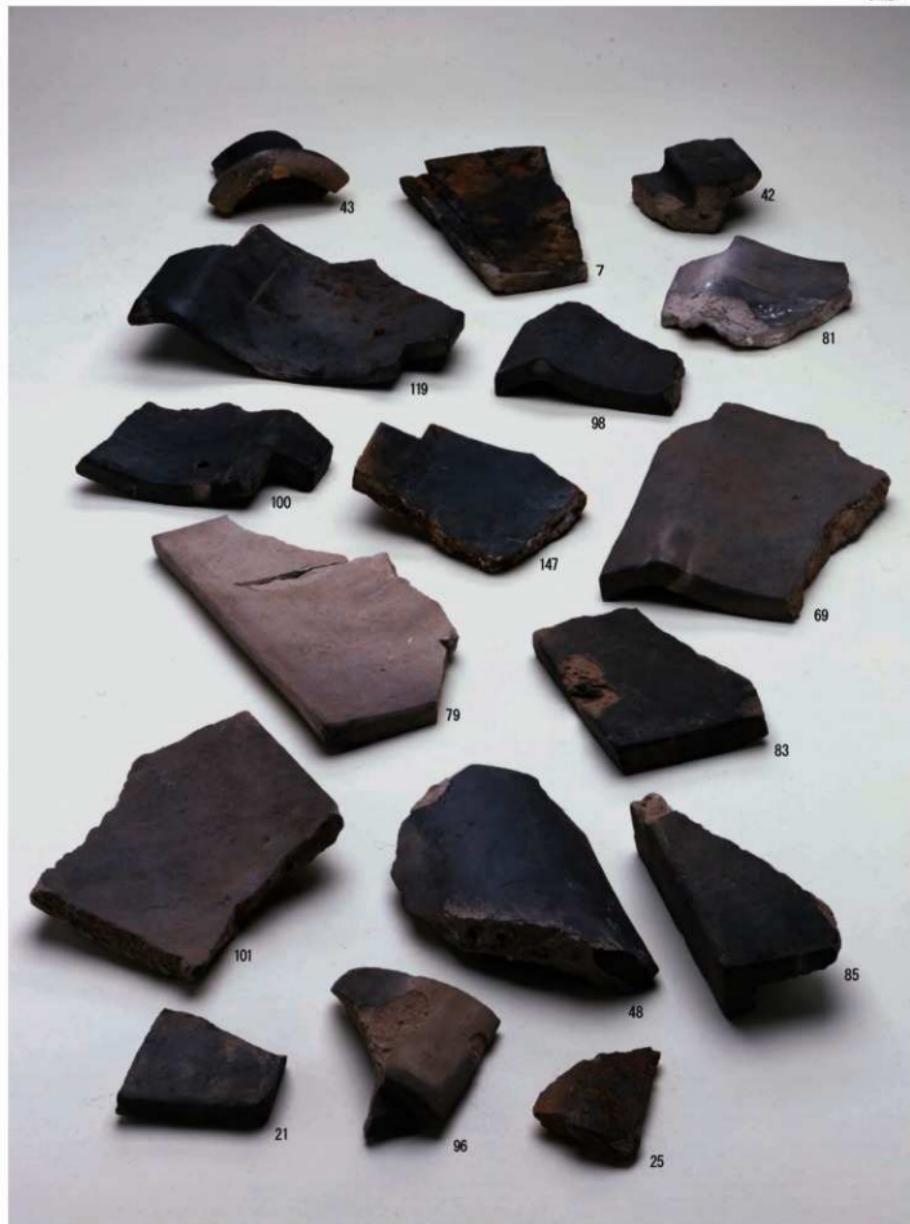
丸瓦・平瓦・棟瓦・伏間瓦

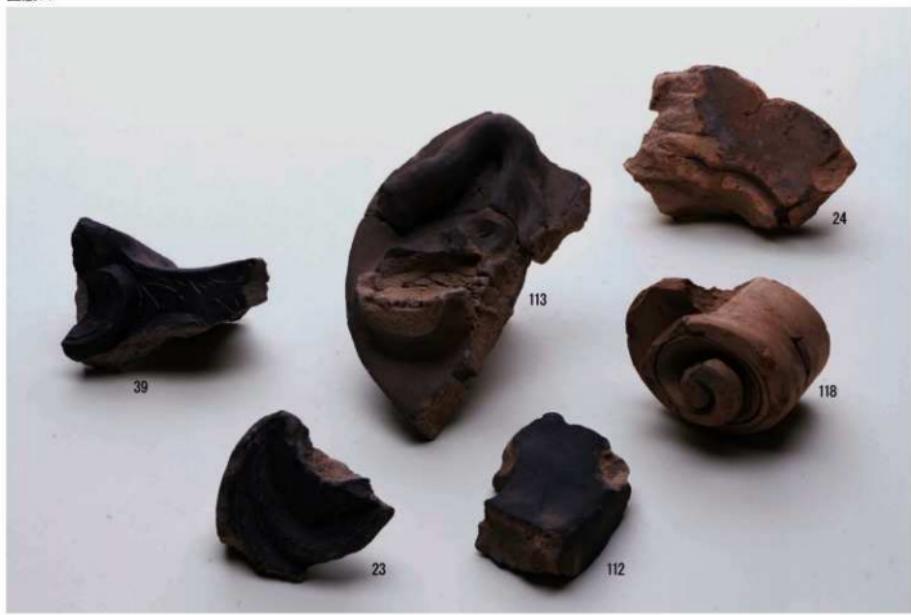
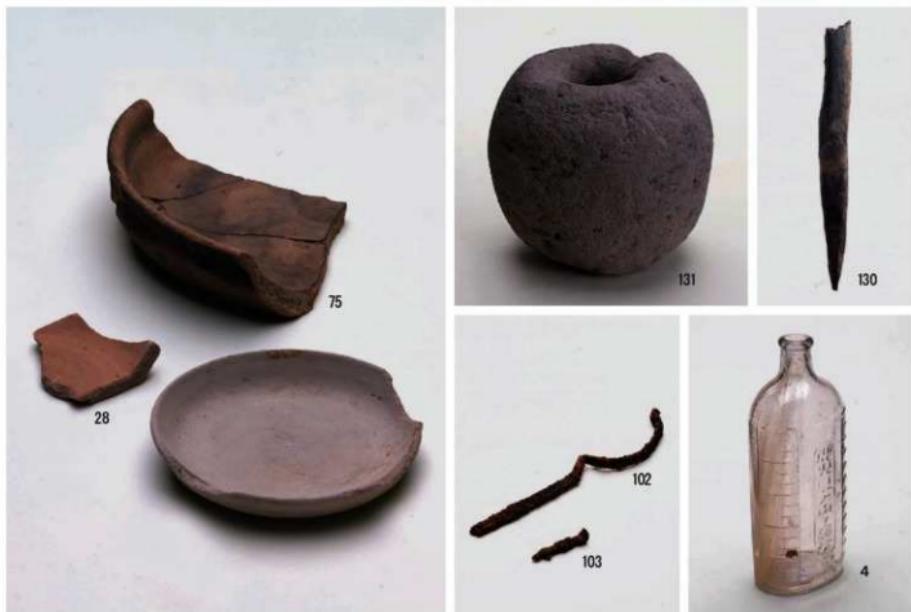
鬼瓦・土器・鉄製品・ガラス製品・石製品・木製品
