鶴丸城跡保全整備事業に伴う埋蔵文化財発掘調査報告書 3

か ご しま つる まる じょう あと  
**鹿児島（鶴丸）城跡**

—総括報告書—

2022年3月

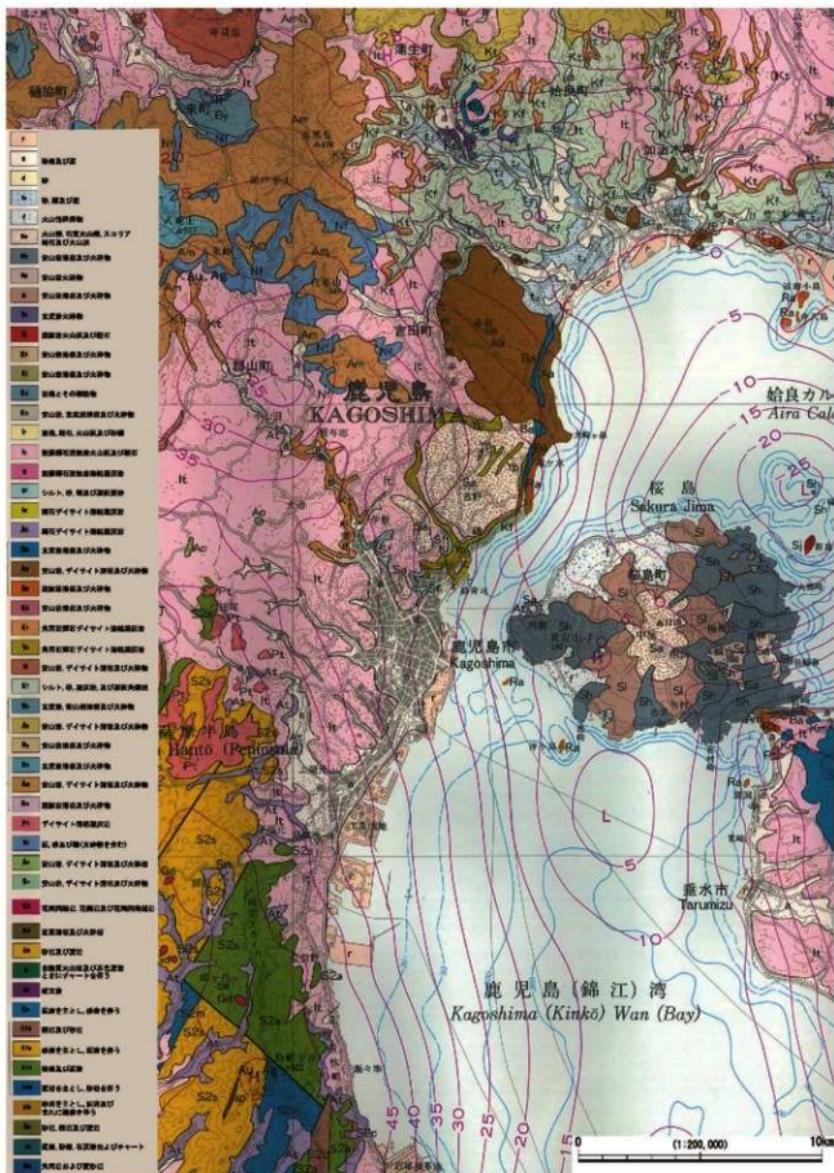
第1図 鹿児島（鶴丸）城跡周辺地質図

鹿児島市城山周辺の地質は、大木・早坂（1970）、大木（1974）、大木ほか（2016）によって詳細に報告されている。大きさは下位より城山層（竜尼層を含む）、鳥浜（阿多）火碎流堆積物、入戸火碎流堆積物、桜島薩摩テフラ（小

林, 1986) が堆積している。最下層に位置する城山層は鹿児島湾に面した城山の南東斜面の標高約30m付近まで露出しており、阿多火砕流の直下に位置することから最終間冰期5eの海成層と考えられている(大木1999)。城山層の上位に認められる阿多火砕流堆積物は城山層との時間間隔がほとんどないことから、城山層は一連の阿多火砕流堆積物の最下部層である可能性が高い。入戸火砕流堆積物は始良好カルデラからの噴出であり、南九州一帯を覆い、火山灰は東北地方まで到達している。その上位にある桜島薩摩テフラは鹿児島市北部地域の台地状の平坦面に広く分布する。大木・早坂(1970)は分布域の層厚の差から噴出源を桜島付近に求めている。「新版火山灰アトラス」によると鳥羽(阿多)火砕流の噴出年代は約10万年前、入戸火砕流は約29,000年前、桜島薩摩テフラは約12,800年前となっている。

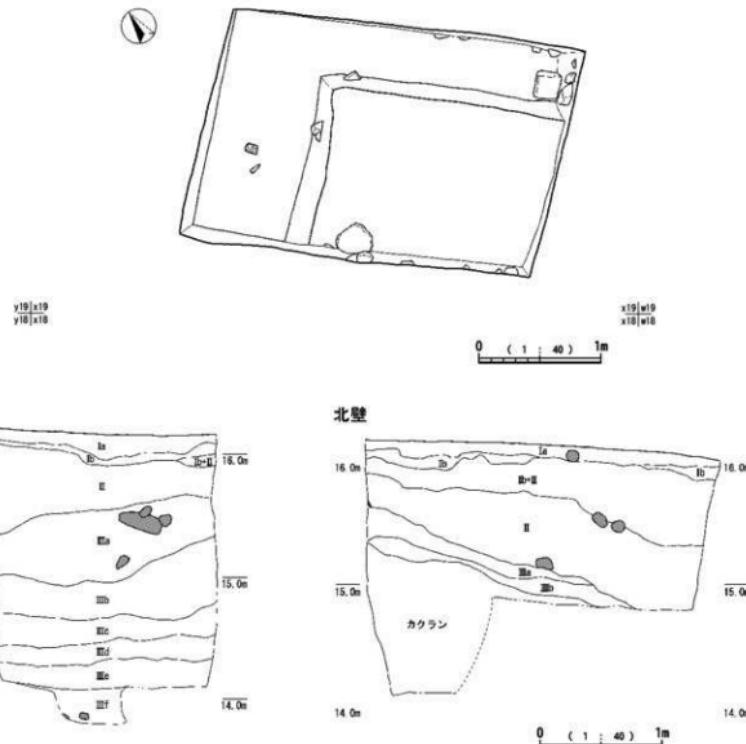
第35図 59トレンチ平面・土層断面図

t-u-17・18区に $2 \times 5\text{m}$ のトレンチを設定し調査に着手した。排水溝を検出したため、南側をT字形に拡張し、調査を継続した。V層以下が鹿児島城に関連する造成土である。

**遺構** 遺構は、石組排水溝、坪地業等を確認した。

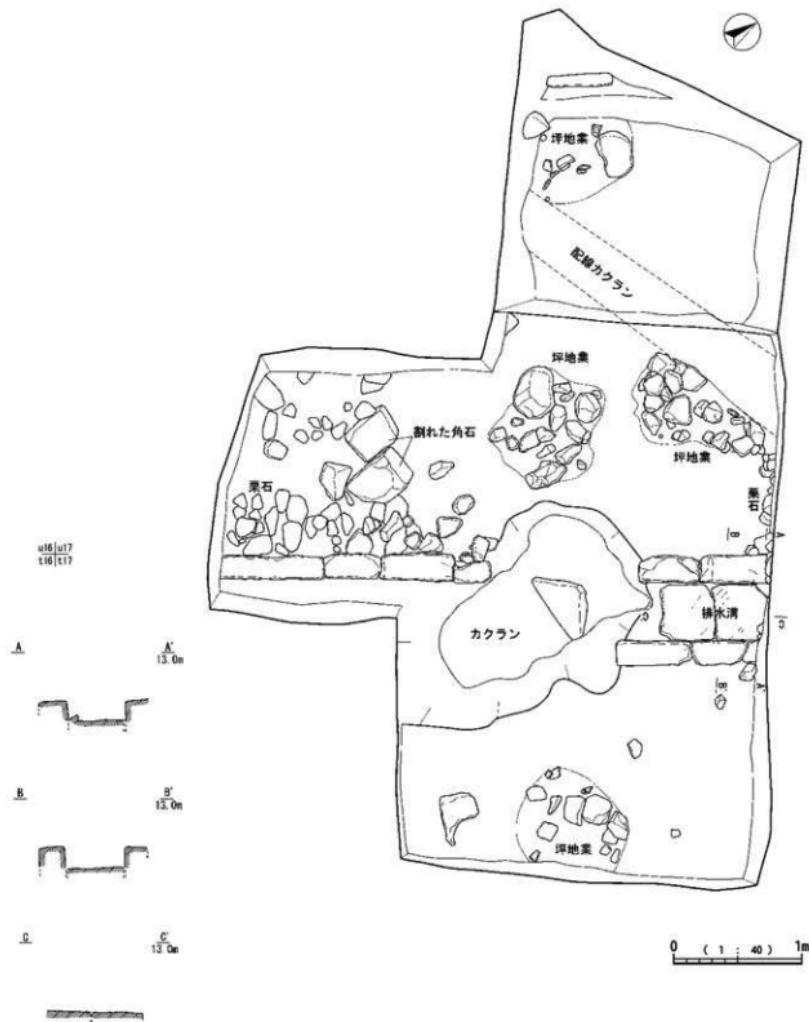
第36図 60トレンチ平面・排水溝断面図

**概要** 昭和53・54年度の調査では、60トレンチの約5m東側で上水道石管を南北方向に確認している。

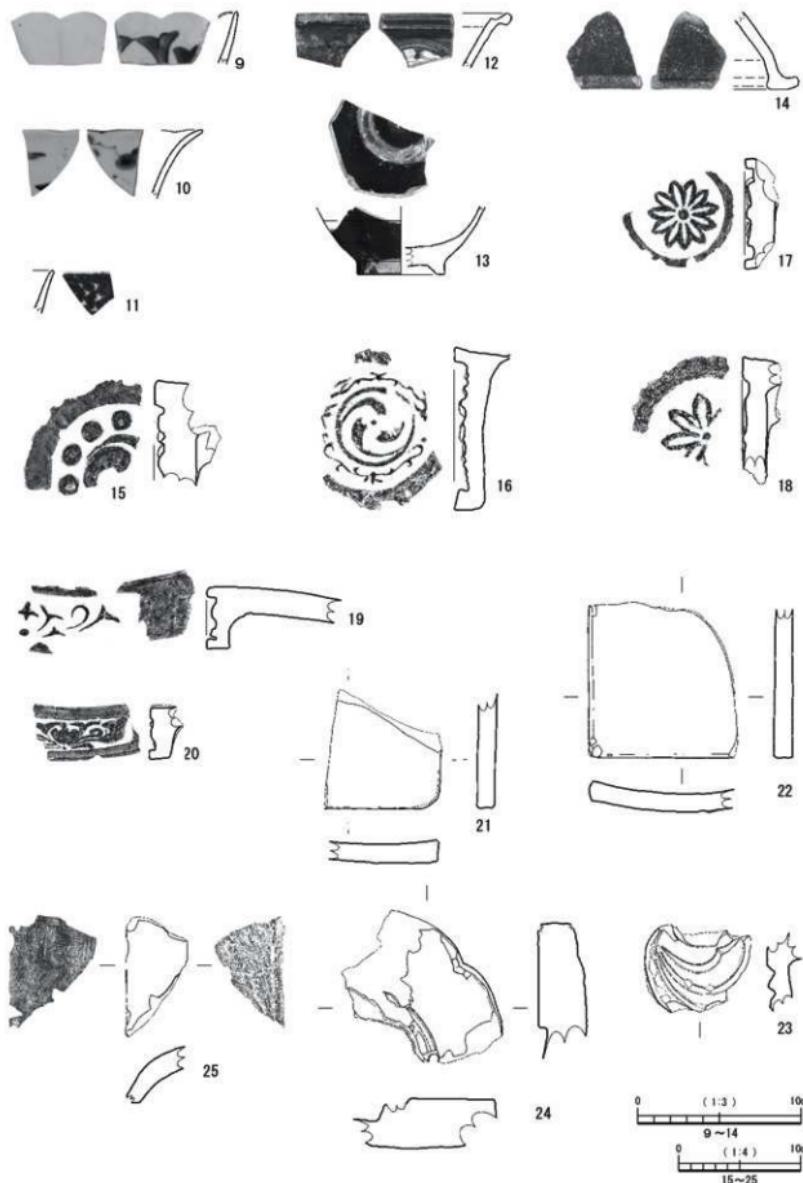
第45図 唐御門跡トレンチ出土遺物

基本土層I～III層から出土している。9～14は陶器である。9は、肥前の磁器輪花皿である。型押し成形でやや厚手。18世紀後半。10は、肥前系の磁器輪花皿である。口縁部に向かって外反する。18世紀後半。11は、肥前系の磁器碗である。釉薬にはコバルトが用いられ、文様は型紙摺り。近代。12は、肥前の陶器皿である。古武雄と呼ばれる二彩である。口縁部下に段がつく。17世紀後半～18世紀前半。13は、加治木・姶良系陶器碗である。内面見込みは蛇の目釉剥ぎされる。高台は露胎。18世紀後半以降。14は、苗代川系陶器蓋である。口縁部下位で屈曲する。18世紀～19世紀。

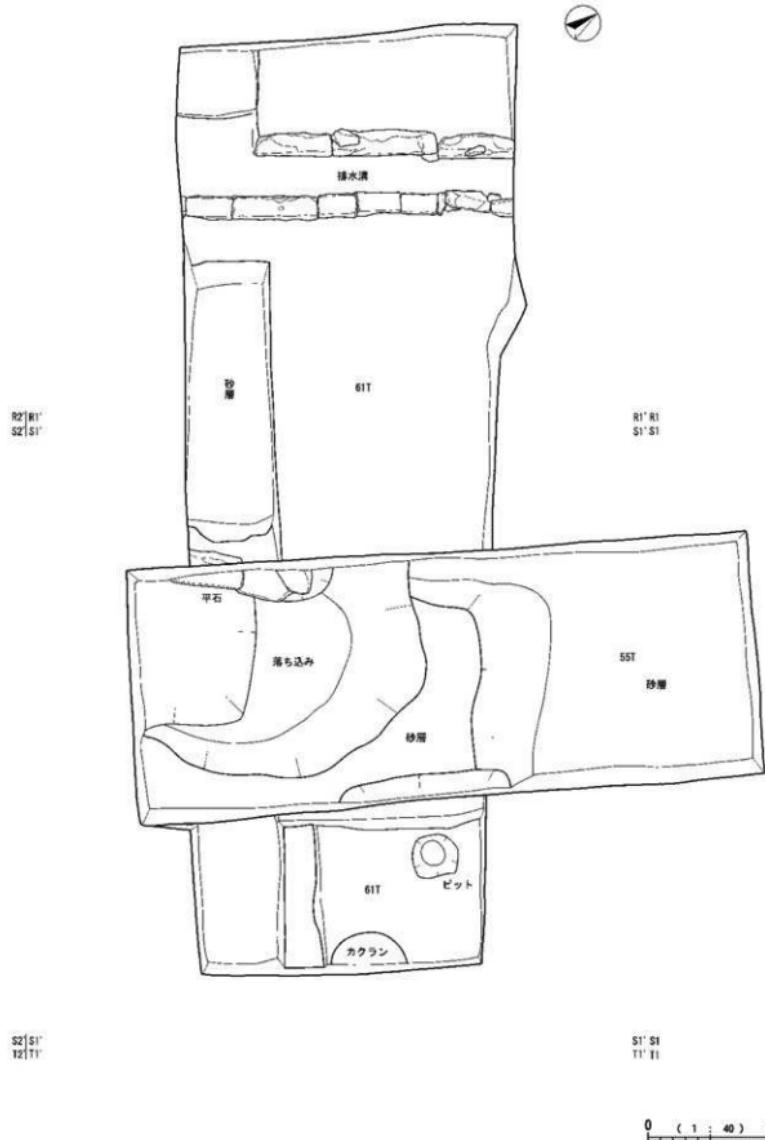
第51図 55 (61) トレンチ平面図

#### ① 排水溝（第51図）

排水溝の側壁は、溶結凝灰岩製の2段積みである。石列間の幅は約30cm。上段で標高5.11m、下段は標高4.81mで、厚み約30cmの切石を配列している。下段の右列は、上部は丁寧に面取りされているが、最下部から約5cmで面調整が粗くなっていることから、この高さまで地下に埋められていたと考えられる。石列内には、軟質の砂質土が堆積しており、底石が敷設されていないことから、底石がない土側溝であった可能性が高い。

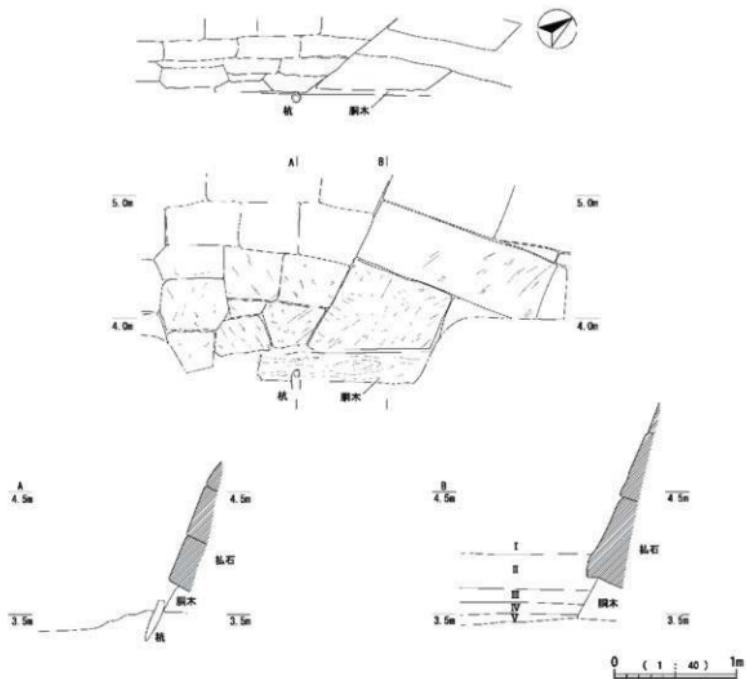
第58図 57トレンチ平面図・土層断面図

調査の結果、算木積み石垣の角石の下に根石が確認され、根石の下位から厚さ22~28cmの胴木を検出した。

調査が12月の渇水期であったため、堀の水位は根石の下部約30cmまであった。豊水期の水位は、根石の上部で標高約4.30~4.48mであり、根石に残る水位線で確認することができた。胴木を敷設した基盤層は砂粒が粗い暗緑灰色砂層で、2cm程の円礫が多く含んでいた。胴木は石垣の底面と形状を同じくして敷設されていた。また、胴木は本丸の南に面する堀を閉塞する石垣となる堀台下の石垣の1石分南へ延びていた。胴木脇には、それを防ぐために径6cmの杭が打ち込まれていた。隅角部の石垣は、算木積みと隅脇石が丁寧に組まれており、表面は丁寧に調整されている。閉鎖石垣は、本丸石垣よりやや小ぶりの切石布刷し積みである。これらの石材はいずれも溶結凝灰岩である。胴木の設置方法が明らかになった。

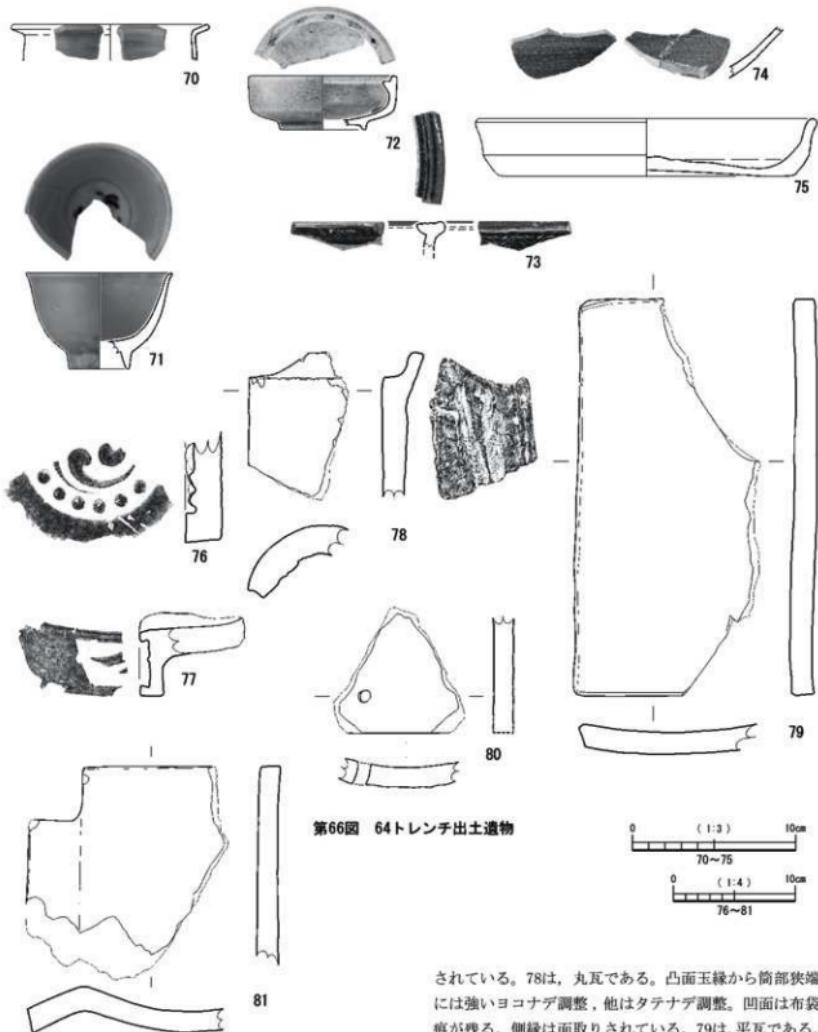
第66図 64トレンチ出土遺物

##### 出土遺物（第66図70～81）

近代以降の造成土から遺物が出土した。70～73は陶磁器。70は、肥前の青磁の香炉か。17世紀代。71は、肥前の磁器小碗である。高台露胎。釉薬の着色は暗く、厚手。見込みには花文が描かれる。1640年代の初期伊万里である。72は、豊野系の白薩摩と呼ばれる白色陶胎の蓋物の皿である。總釉。腰部が屈曲して立ち上がる。18世紀～19世紀。73は、古武雄と呼ばれる肥前の陶器小壺である。外面には波文が描かれる。17世紀中頃～末。74は、加治木・始良系の半陶半磁の透明釉の碗である。輪縁目を明顯に残す。75は、赤褐色系の土師器熔培である。76～81は瓦である。76は、連珠三巴文軒丸瓦（A-007）である。瓦当周縁は広くて厚い。77は、軒平瓦（C-006）である。瓦当は瓦当貼付け技法。瓦当上面、凹面の周縁は面取り

されている。78は、丸瓦である。凸面玉縁から筒部狭端には強いヨコナデ調整、他はタテナデ調整。凹面は布袋痕が残る。側縁は面取りされている。79は、平瓦である。凹面の周辺は面取りされている。凹面には横方向のナデ調整。80は、平瓦である。凹面周縁は面取りされている。凹面側からは、焼成後に直径1cmの釘孔が開けられている。81は、棧瓦である。凹面の周縁部は面取りされている。凸面に斜め方向の交差するカキメがある。

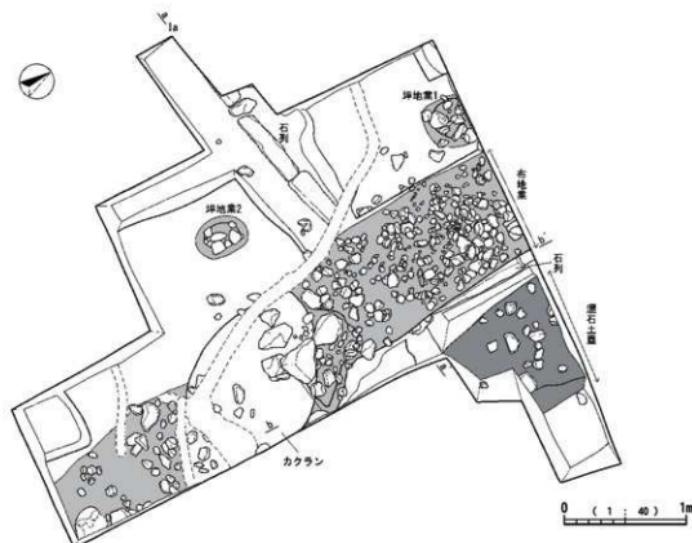
第73図 大手口跡3 トレンチ平面図・土層断面図

##### (1) 第1期 石列・混石土壘（第73図・第74図）

第1期は、L字に曲がる石列とその外側に混石土壘である。石列は、東西約250cm、南北約110cmを確認した。石材は全て溶結凝灰岩で、ハツリやノミで表面は平滑に整えられていた。石列の内側は、外側より一段高くなっている。石列はその内側に建物を建てるための基壇の土留めであったと考えられる。石列は調査区外側まで伸びており、現在の遊歩道の下まで続いている。混石土壘は、地表面から幅20cm、高さ約30cmの半円形に3cm～拳大の礎と土を突き固めたものである。本来は土壘の基礎であった可能性がある。坪地業等の建物痕跡は確認できていないが、1期建物の埋土（V層）から鬼板瓦（113）・丸瓦（114）等が出土しており、建物の存在が想定される。時期は17世紀前半～後半と考えられる。

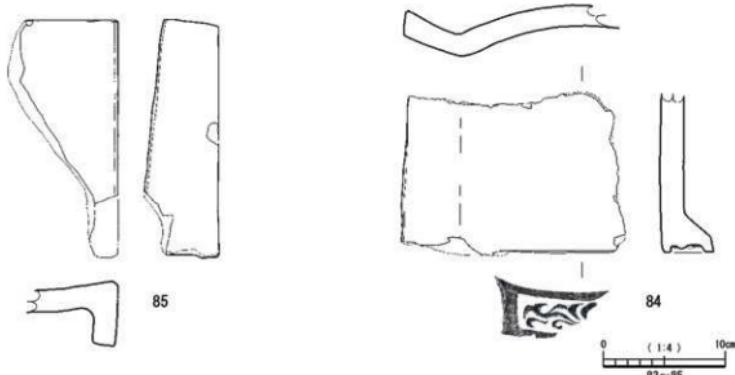
第75図 大手口跡3トレンチ出土遺物 (1)

#### 出土遺物（第75図～第77図86～114）

83～85は、I層出土遺物である。83は、大型の平瓦である。凹面周縁は面取りされている。凸面には縱方向のナデ調整。84は、鹿児島式軒桟瓦（B-020）である。丸部は欠損している。焼成は良好。瓦当上端を面取りする。瓦当の接合は頸貼付け。貼付け部分はキザミを入れてつきやすくしている。凸面はヨコナデ調整。85は、袖瓦である。凹面周辺部は面取りされている。

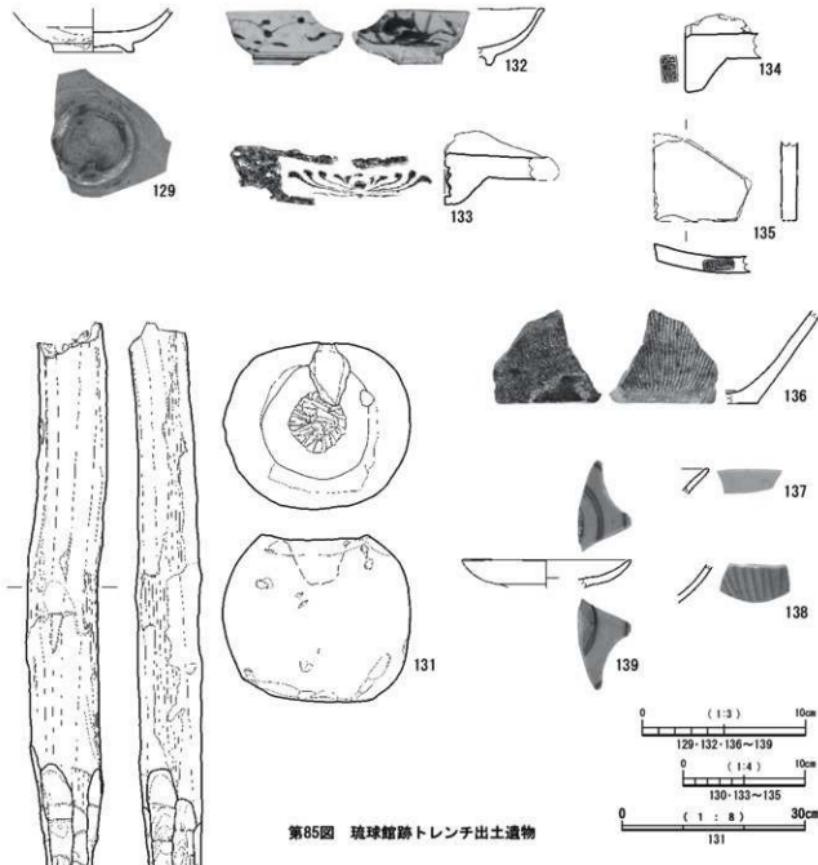
第85図 琉球館跡トレンチ出土遺物

129～131は遺構内出土遺物である。VI層上面のビットでは、129の中国の白磁碗が出土した。14世紀代と考えられる。土坑からは、130・131が出土した。130は、杭である。下部のみ左回転をしながら形成し、その上部は樹皮を残す。近世に湧水層であるVI層に杭を打ち、その上から造成をしたと考えられる。131は五輪塔水輪である。上部から奉籠孔が彫られる。石材は、白色溶結凝灰岩で、霧島市国分や大隅半島で採取された可能性がある。

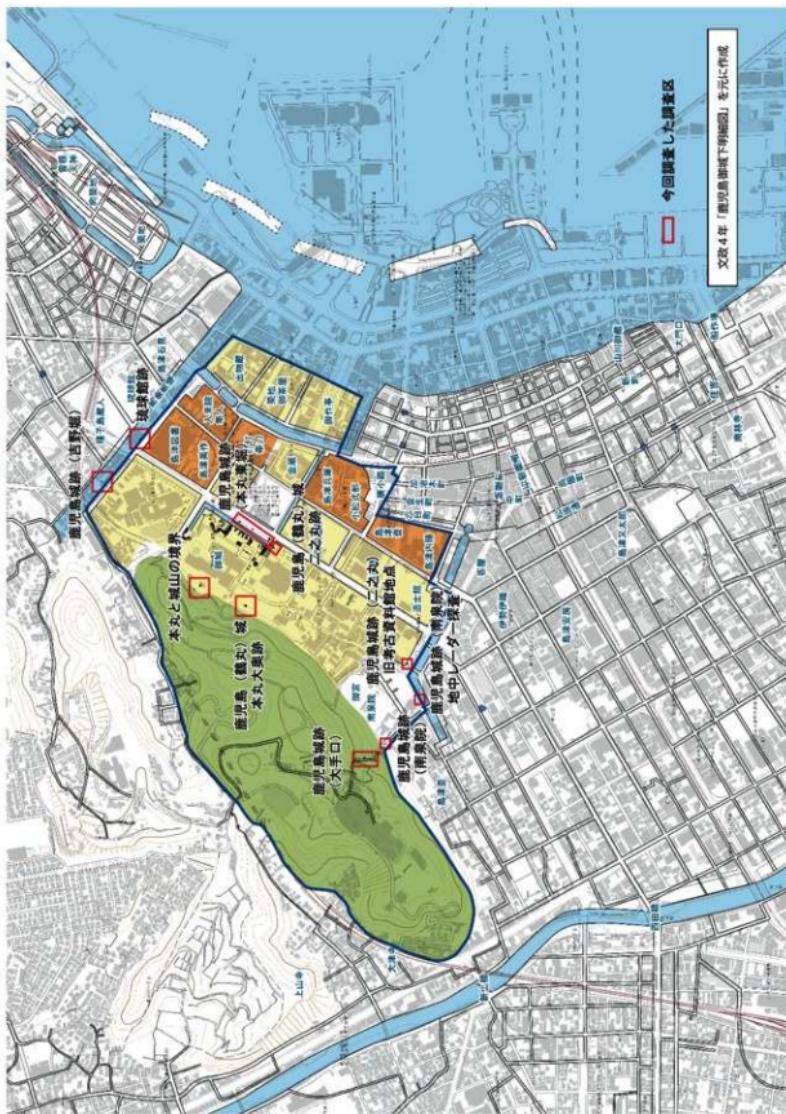
第89図 現在の都市計画と絵図の重ね図①

また、城域全体の理解に繋がる調査成果が挙げられた。現在の都市計画図に、今回の発掘調査成果を踏まえて文政4（1821）年「鹿児島御城下明細絵図」を重ね合わせた図が第89図、安政6（1859）年「旧薩藩御城跡絵図」を重ね合わせた図が第90図である。城域南北の堀や大手口などの城域範囲確認の発掘調査や地中レーダー探査では、大手口の位置が判明するとともに、吉野堀が予想よりも北にある可能性があるなど、堀の位置をより正確に推定することができたことで、本来の城の範囲が想定できるようになった。また、今回の調査で火災や戦火によって鹿児島城は大きくその姿を変え、現在の城域は都市化しているが、その地下には多くの遺構が眠っていることが確認できた。

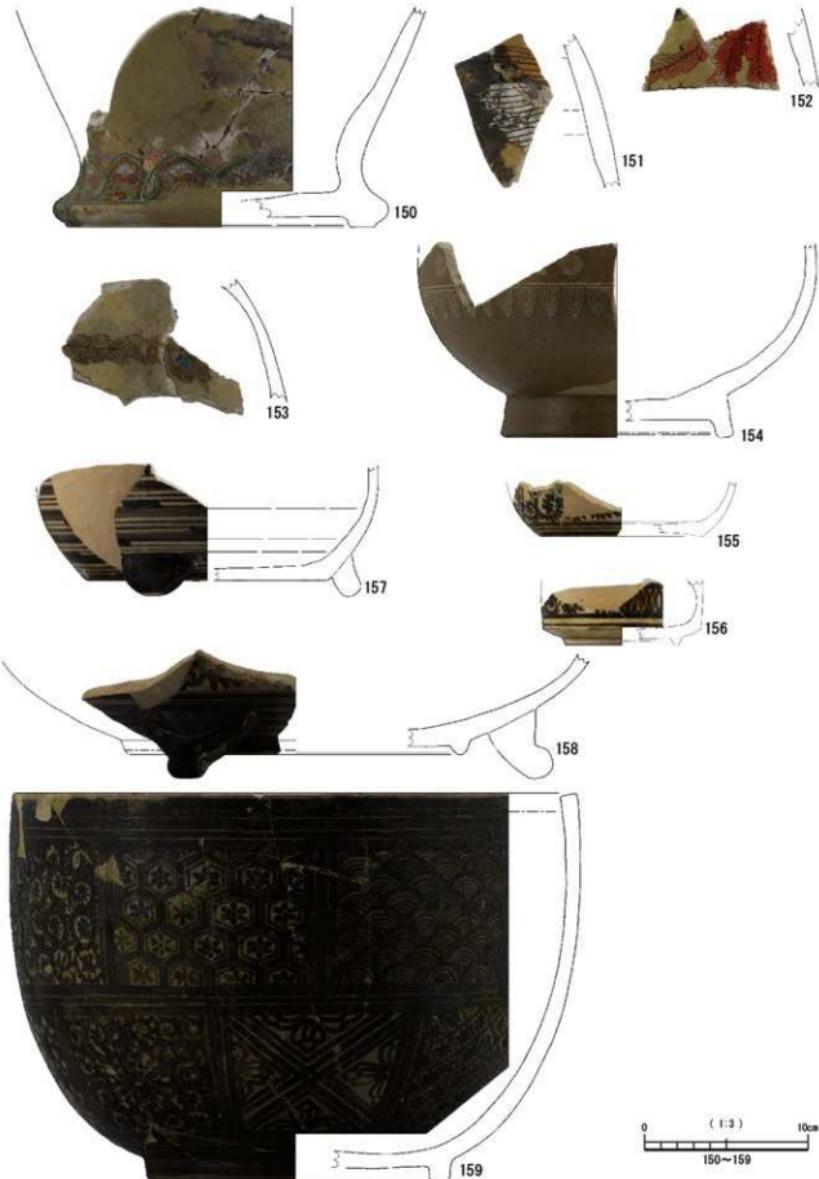
第91図 過去の本丸・二之丸で発掘調査した遺物（1）

150～159は、薩摩焼と呼ばれる薩摩の陶器で、150～153は、鋸手や金襴手とも呼ばれる色繪薩摩である。色繪薩摩は、鹿児島の本薩摩を始め、京薩摩、大阪薩摩、横浜薩摩など各地へ派生し、海外輸出用などに焼かれた。全て被熱しており、釉薬の一部は黒～灰褐色に変色する。150は、苗代川系の瓶である。金箔などを用いた文様が底部を巡る。総軸で、疊付は釉剥ぎされる。幕末～明治。151～153は、瓶または壺である。151は金箔などで孔雀の羽と思われる文様が、152・153は孔雀の尾と思われる文様が描かれる。幕末～明治10年頃か。明治6(1873)年の大火か明治10(1877)年の西南戦争の戦火の際に被熱した可能性がある。154は、堅野系の三島手と呼ばれる象嵌陶器の壺か瓶である。大型。白化粧土で鋸齒文や重弧文が象嵌される。18世紀～19世紀。155～159は、堅野系の鉄繪で幾何学文様などを描いた宋胡録写である。全て18世紀～19世紀。155は、小型の瓶もしくは急須か。外面には唐草などが描かれる。156は、小型の瓶か香炉か。総軸。157～159は、大型の鉢である。植木鉢か。157は、脚がつく。脚の裏側、底面は露胎。158は、獸面と思われる脚が付く。疊付から高台内面は露胎。159は、大型で外面は複数の区画に分けられ、区画ごとに異なる文様が描かれる。総軸。

169～176は、肥前有田の初期伊万里である。口縁部径に比べて高台の径は狭く、高さは低い。色調は灰色があり、内面に文様があるが、外面に文様はない。総軸で、疊付に砂目が付着するものが多い。169～175は1630～40年代。169は、小碗である。内面見込み唐花が描かれる。170は、碗である。内面見込みには、草花文が描かれる。171は、碗か皿である。内面見込みには、山水文が描かれる。172は、碗である。内面見込みには、葡萄蝶文が描かれる。173・174は、皿である。内面見込みには、草花文が描かれる。175は、皿である。内面見込みには、山水文が描かれる。176は、肥前有田の磁器碗である。内面には荒磯文、外面上には龍文が描かれる。総軸で、疊付は釉剥ぎされる。東南アジアへの輸出向け用などに焼かれたものである。1655～60年代。177は、肥前有田の初期色絵の碗である。厚手。総軸で、疊付は釉剥ぎされる。1650～1670年代。

178～181は、色絵磁器である。178・179は、肥前系の端反碗である。178は外面に棒文が、179は内面に四方棒文が描かれる。18世紀後半～幕末。180は、肥前有田の小皿か碗蓋である。18世紀後半～19世紀。内面見込みには五芒星が描かれる。総軸で、疊付は釉剥ぎされる。181は、肥前有田の蓋である。草花文が描かれる。見込みには、「富貴長命」の銘款がある。19世紀。

薩摩焼では、これまで発掘調査出土例がなかった色絵薩摩やこれまであまり報告されていない三島手（象嵌陶器）、宋胡録写の器種が確認できた。また、中国景德鎮窯系青花や初期伊万里など、これまでの鹿児島城跡の発掘調査報告書であり報告されてこなかった17世紀代の陶磁器が出土していることが新たに確認できた。
