鞠智城跡(きくちじょうあと) 第37次発掘調査概要

深迫門跡(ふかさこもんあと)周辺の調査

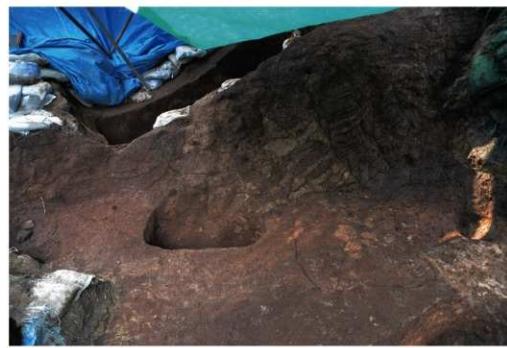
1 門推定地南側土壘の状況

門推定地の南側土壘の築造方法が断面で観察できました。

地山を直に削って下部は白色土を中心とした版築、上部を黒褐色系の土で版築しています。門道付近は、埋められていて、北側の深い部分では約2m下から丸石が2点見つかっており、古い時期の門道の高さと推定しています。

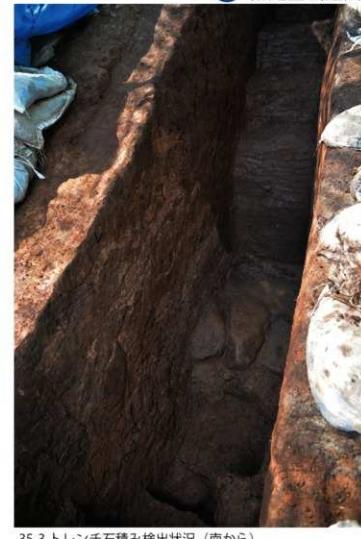
◎門推定地周辺の土壙構築技術が判明（3段の石積上部の土壙の状況）

*土壙を造るには、何段階も工程が伺えます。

また、盛土や版築技法など様々な種類があることがわかりました。

(1) 鞠智城跡深迫門の北側土壙の下部で、2から3段の石積み確認。他の土壙の基底石より丁寧な石積みであることから、門道に伴うものと推定されます。その門道側河原石を確認しましたが、これは古い時期の門道の面と考えられます。

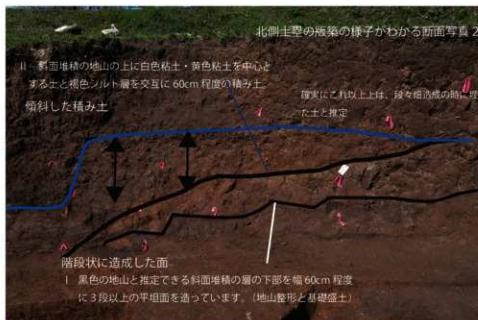
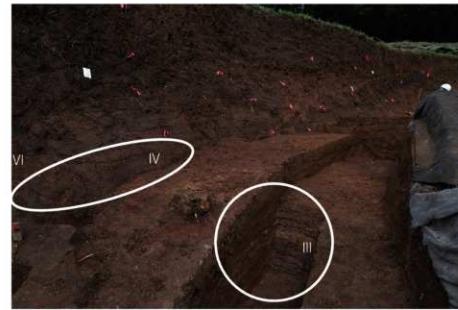
III 5cm程度の層を版築して壁を造っています。黄色粘土に白色粘土が混ざる層と暗褐色の土を交互に混ぜながら叩き締めて積みあげています。（版築土）

IV 暗褐色の土を中心にして黄色の粘土を少し混ぜた土を15cm程度単位で積み上げています。

V ややしまりが弱い砂質系の凝灰岩の風化土壤に褐色系の土重ねた版築状に埋められた層が見られます。門の幅を調整するための門付近の地業と考えられます。

VI さらに新しい段階では、ブロック状の暗褐色の土を埋め込んで上層を平坦に整形している様子が伺えます。この段階が、鞠智城の最終段階か、鞠智城の機能が失われた段階のものか判断が難しいところです。
