鞠智城跡第33・34次発掘調査概要

令和元年（2019年）7月21日（日）

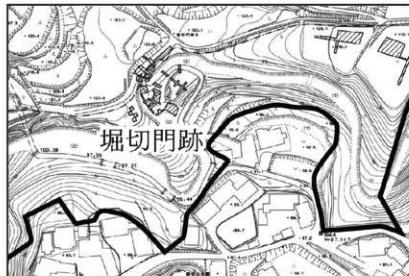
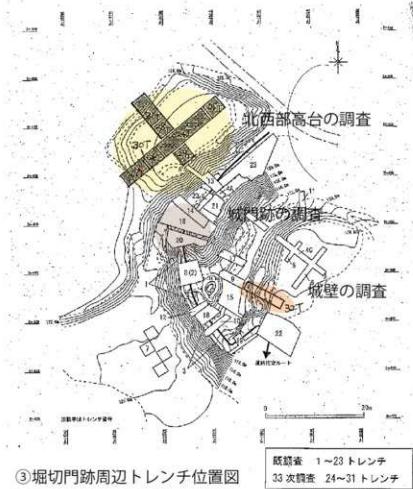
- (1) 城域の南中央に位置し、阿蘇溶結凝灰岩の崖地の南西部を掘り切って通路を通過している。
→石塁や土塁を築き谷をせばめて造る深迫門や池の尾門等と異なるは造り方
- (2) 通路は路面幅 1.8~2.7m、路面は粘質土で整形。下位に枠形にクランクする形状。
- (3) 通路上方傾斜変換点に門の支柱の柱穴を検出。門扉（唐居敷：からいじき）の位置が特定できる。
* 門前面に比高差 1.2m がある懸門（けんもん）構造。
- (4) 城壁の東側高さ約 12.8m。裾部から約 5m 上部にテラス部を設けた 2 段構造。上部は、地山削り出し、下段を版築盛土により整形していると推定

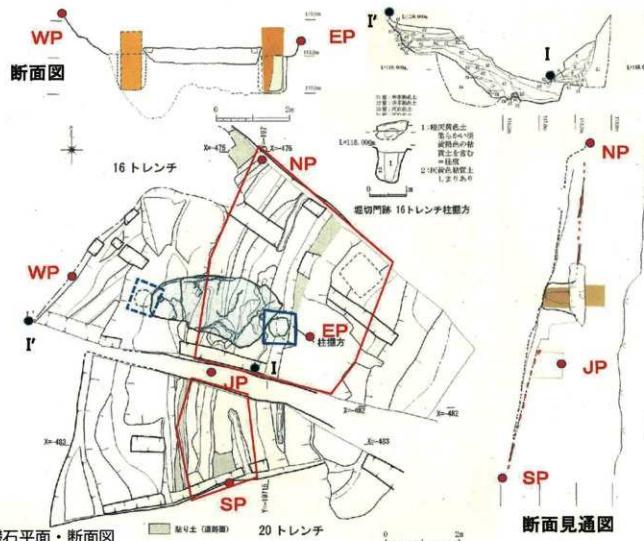
- (1) 石（花コウ岩）で作られた唐居敷（からいしき；門扉を支える土台）
→扉を動かすための軸摺穴（じくずりあな）の間の距離が約 2.8m。（約 9 尺）
(最大道路の幅に近い。)

- (2) 道路脇に柱穴を 1 基検出。（④図面参照）

*懸門（けんもん）構造

通路部分と門の高さが約 1.2m の高低差がある。

普段は階段やはしご等をかけて、戦い等の時はそれらを外して守りをかためる構造。

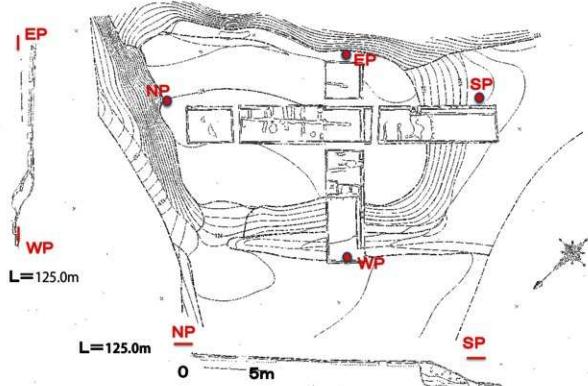
図 門北西側高台調査:平面図・断面図

- (1) 南東側が約1間（約1.8m）高かった。→現況でも高台の東側がやや高い。
→高台にさらに土壘状の高まりがあった可能性がある。
- (2) 当時の遺構
当時の建物等の痕跡は見られず、耕作溝あり。
→昭和40年代クヌギ林を桑畑に変更するために重機で押して整地したとの聞き取りあり。

(3) 南側は高台を広げた痕跡

南側には3m以上広げた痕跡あり。上の部分は、大きなブロックを含む土で凹凸を埋めるような土の入れ方。中位には、黄褐色の粘質土とやや砂質の土を互層に積んだ状況が見られ、炭等を含む。下位は、粘土ブロックとやや砂質の土が互層に積まれている。幅東に15~20cm傾斜する。

当初の尾根筋が西側に入り込んでいた可能性や樹木による搅乱を埋めている可能性がある。
→高台の南側は削平され、表土直下でローム層（黄褐色粘質土）が見られる。
→中位・下位の積土が古いとすれば、城壁を構築する時に使用する粘質土の供給源として、切土・掘削された後、南西方向に平坦面を広げるために造成されたと考えられる。

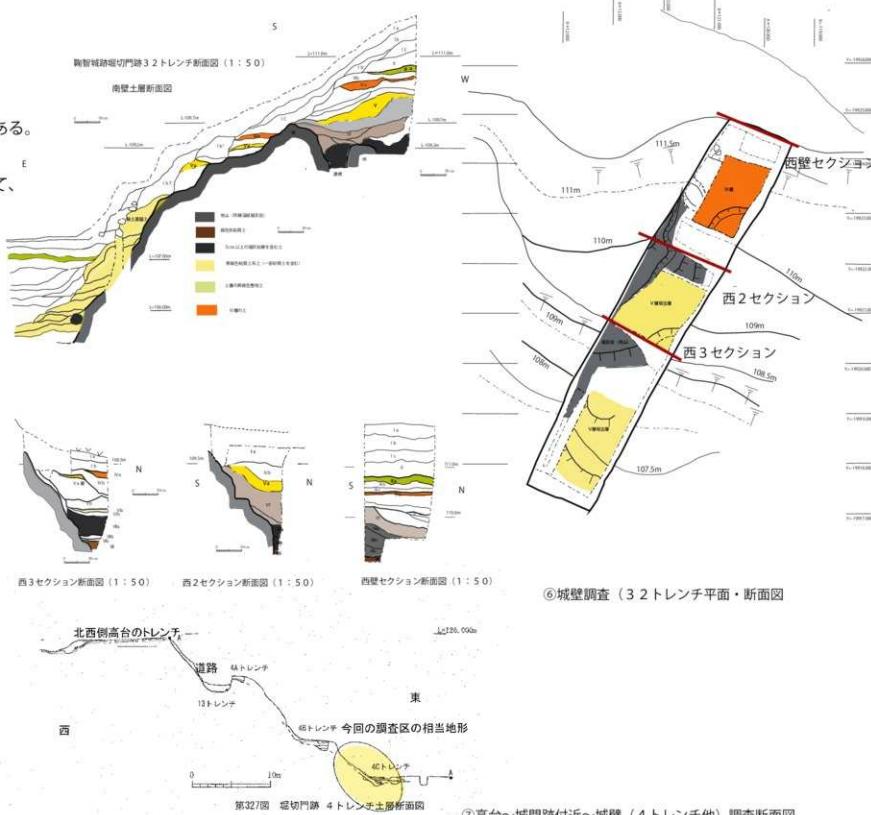
城壁から見て南東側の城壁の構造の一部が解明

- ・大きく分けて3種類。3工程の互層積土を検出。
 - ①32トレンチの下部では、基礎盛土というべき互層積土（やや砂質土と粘質土の黄褐色土）を検出。
 - ②その上層は凝灰岩の10~15cmの塊を含む土をベースに黄褐色粘質土を途中で張り、強度をもたせている。
 - ③さらに上層は凝灰岩の碎かれた土に黄色の粘質土を張る互層積土。

*高松市屋嶋城の一部の土壘の積土に類似。

互層積であるが、必ずしも水平の積土ではなく、傾斜がある積土であること特徴。
