西安寺跡第10次
発掘調査報告書

ふりがな	さいあんじあとだい10じはくつちょうさほうこくしょ							
書名	西安寺跡第10次発掘調査報告書							
シリーズ名	天寺町文化財調査報告書							
シリーズ番号	第17集							
著者名	櫻井恵							
収集場所	天寺町							
所在地	〒635-0002奈良県北葛城郡天寺町天寺2丁目1番23号							
実行年月日	令和4(西暦2022)年3月29日							
収集跡名	所在地	コード		北緯	東経	調査期間	測定面積	測定原因
		市町村 名	遺跡 番号					
西安寺跡 (第10次)	奈良県北葛城郡天寺町 天寺2丁目2戸	2942s	10B1	34° 35' 36'	136° 42' 46'	2020.11.9~12.17	20m ²	範囲確認
収集跡名	種別	主な時代	主な遺構	主な遺物		特記事項		
西安寺跡 (第10次)	寺院	古代～中世	塔、瓦石積基礎外郭、軒丸瓦、軒平瓦、丸瓦、南回廊、雨落溝	平瓦、磚、焼土、上漆器、須彌器、瓦盤、焼付陶、和輪郭材	塔南向の瓦石積基礎外郭を検出。調査区は塔の中央曳に位置していたが、階段の遺構は無かった。また、南回廊基礎、同部内側の雨落溝を検出した。西回廊が検出される箇所は削平を受けており、遺構を確認することはできなかった。

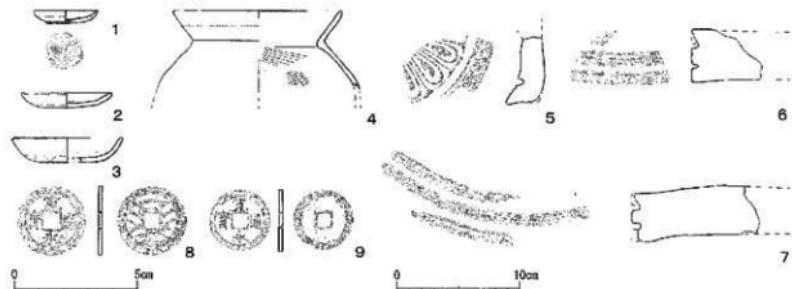
図4 1トレンチ出土遺物実測図 (1～7:1/4, 8・9:1/2)

1、2、8 は I 层、9 は II 层、3、5～7 は III 层、4 は IV 层からの出土である。1 は口径 5.2 cm、器高 1.0 cm、透明釉のかかった軟質旋釉陶器で底面には回転糸切り痕がある。2 は土師器皿で口径 7.3 cm、器高 1.2 cm、外面とも様が付着し、黒褐色を呈する。3 は土師器皿で底部外縁に指顎圧痕がある。色調は 7.5YR8/3 浅黄褐色で、口縁に焦が付着している。13世紀中頃。1～3 は丸皿である。4 は土師器壺で口径 13.9 cm(復元)、外面は摩滅、内面にはハケ目が残る。飛鳥 III～IV の頃のものであろう。5 は單弁 16 弁蓮華文軒丸瓦で外縁の形状が三角縁で、中房造子 1：4～8 の塔創建瓦である。色調は 2.5Y7/1 灰白色、焼成は良好である。6 は中段の弧線が太い三重弧文軒平瓦で、色調は 2.5Y6/1 黄褐色、焼成は良好である。7 は弧線幅の均等な三重弧文軒平瓦で、弧線の角は丸みを帯びている。画面には布目模があり、凸凹の調整はナデである。色調は 5P5/1 青灰色、焼成は堅鍛である。8、9 は寛永通宝で、8 の裏面は 11 波となっている。

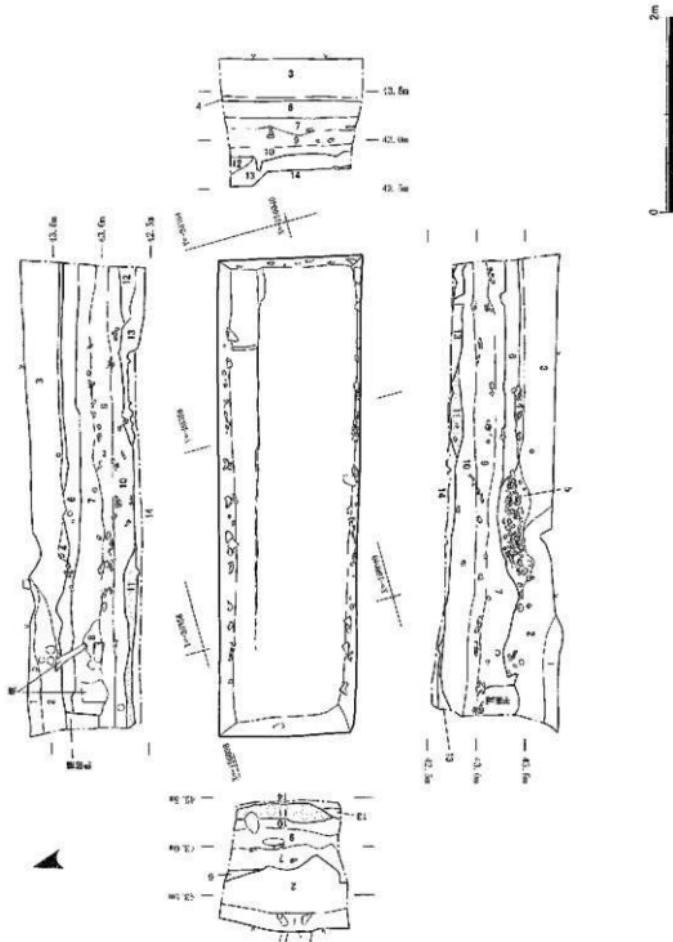
図5 1トレンチ平面図・土層断面図(1/50)

1 トレンチは、西回廊と推定される参道から西側の植栽に設定した南北幅 1.5 m、東西長 5 m の調査区である。金堂基壇と塔基壇の中間地点から 1 m 南寄りの位置で、伽藍中軸線に直交させて設定している。

(1) 層序

I 層 近現代の参道整備による厚さ 40 cm の整地土。トレンチ西端の植栽部分には廢棄土が堆積し、樹木の根による擾乱を受けている。

II 層 近世の整地土。厚さ約 17 cm で堆積する。瓦とともに染付碗、寛永通宝が出土している。

III 層 中世の整地土。厚さ約 55 cm で堆積する。單弁 16 弁蓮華文軒丸瓦、三重弧文軒平瓦、上師器、黒色土器が出土している。

IV 層 古代の整地土上に堆積する小深泥じりの細粒砂～粗粒砂層。南西から北東方向に流れた水成堆積とみられる。瓦、上師器壺が出土した。

V 層 古代の整地土。トレンチの北東角と南壁で堆積を確認した。地山とよく似た細粒砂泥じり粘土、シルトが堆積する。トレンチ北東角の地山が埋む所では約 27 cm の厚さがある。

VI 層 地山。東端で標高 42.7 m、西端で 42.6 m で検出している。

地山上で古代の整地土を確認したが、明確な遺構は検出できず、西回廊、門の遺構の手がかりを得ることはできなかった。

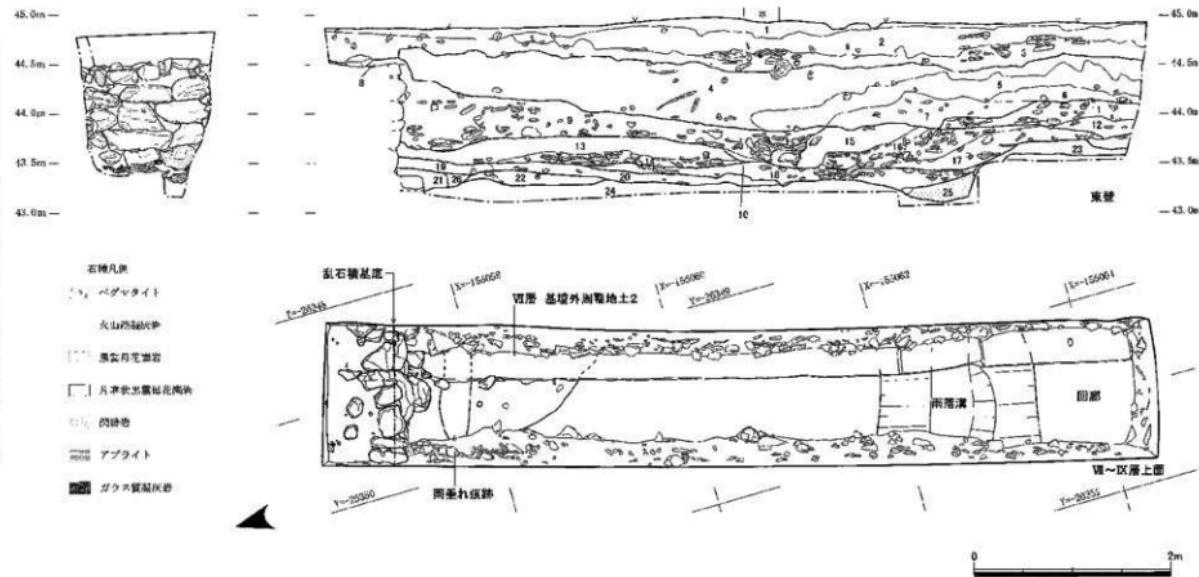
図6 2; レンチ校出遺構平面図・東壁土層断面図・基礎外装立面図 (1/50)

I層 現代の廃棄土と近代以降の整地土、東壁で約50cmの厚さがあり、この層の下部には大量の近世～近代の瓦が堆積している。舟戸神社木駒・拝殿用の瓦が廃棄されたものである。

II層 近世の整地土。60～70cmの堆積がある。瓦が多く混入し、近世の灯明皿等が出土した。

III層 中世の焼土泥じりの堆積土。トレンチ北半では、塔基壇面から基壇外周に流れ込むような堆積状況で最大70cmの厚さがある。トレンチ南半では約30cmの堆積があり、焼土の混ざり込みは北半より少ない。建築部材とみられる炭化した木材、焼土、凝灰岩、銅製品、塔に所用された瓦が多量に出土している。年代が確定できる出土遺物は窓前期の均整唐草文軒平瓦である。

IV層 基壇外周の中世の整地土。30～40cmの厚さで堆積する。トレンチ北半の下部に瓦が集中して堆積する。13世紀後葉～14世紀前葉の瓦器皿、平安後期の均整唐草文軒平瓦が出土した。

V層 トレンチ中央、基壇外周の低い部分に堆積する細粒砂混じりシルト層。外張から約2mの位置から回廊の間に堆積し、最大20cmの厚さがあり、瓦が多く混入している。11世紀末～12世紀前葉の土器皿、単弁蓮華文軒丸瓦、三重弧文軒平瓦等が出土した。

VI層 古代の基壇外周整地土1。基壇外装際では厚さ10cmで堆積する。外張から離れるに従って徐々に堆積が薄くなり、外張から3.7mの位置でなくなる。単弁蓮華文軒丸瓦、三重弧文軒平瓦等が含まれる。

VII層 古代の基壇外周整地土2。東伏隣の断ち割りで20cmの厚さを測り、外張から2.1mの位置にまで堆積する。外張側では玉石、石材を含み、瓦の破片も出土する。

VIII層 回廊基壇の整地土1。厚さ16cmの黄褐色シルトが堆積する。表面には乾裂痕が認められる。

IX層 地山。回廊付近で標高43.57m、塔基壇下で標高43.28mで検出した。表面には乾裂痕が認められる。回廊付近は暗褐色シルト、塔基壇側では褐色細粒砂混じりのシルトで砂質の地山となっている。

塔 トレンチ北端で塔南面の乱石積基壇外装を検出した。基壇上面の標高は44.47m、5段の石積みが約1.1mの高さで残存している。基壇外装は花崗岩を主体とした石積みで、最上段には表面が平滑に整えられた凝灰岩が並べられている。塔基壇北面（第7次調査）でも同様に凝灰岩が配されていたが、本調査で検出した部分が最もよく残っている。下から3段目の石が大きく前へせり出しておらず、外張基底の位置は見た日より20cm程内側にある。トレンチは、塔の中央間にもあたっているが、明確な階段造構は確認できなかった。

基壇外周では、3度の整地が行われていることを確認した。整地は古代に2回、回廊の内側由落溝が埋没し、基壇外周にV層が堆積した後に1回行われている。古代の敷地は外張側に施されており、整地土1、2からは、単弁蓮華文軒丸瓦、単弁蓮華文軒丸瓦、三重弧文軒平瓦、行込丸瓦等が出土し、それぞれ人頭大の石を検出しが、用途は不明である。また、整地土2からはこぶし大の玉石が出土し、外張基底から南へ60cmの位置で幅20～30cmの東西方向に延びる溝を確認した。部分的に白色細粒砂の堆積が認められ、雨垂れ痕跡と考えられる。

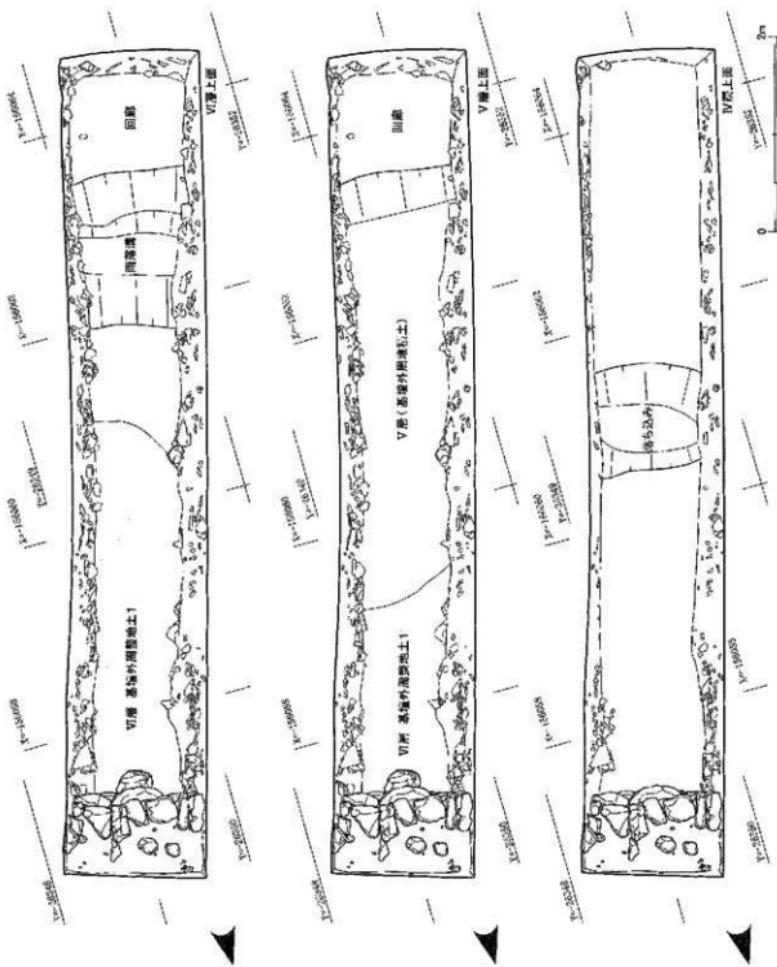
図7 2トレンチ検出遺構平面図 (1/50)

回廊 塔の乱石積基壇外装から南に6.5mの位置で東西方向に延びる高まりを検出した。南回廊の基壇である。回廊の北辺には東西方向の溝があり、高さは溝底から60cmを測る。回廊上面の標高は43.73mである。地山上に16cmの整地土が積まれておらず、溝を掘削した上を地山に積み上げて築いたものと考えられる。基壇の検出面には柱穴等の遺構はなく、整地土からの遺物の出土はなかった。

雨落溝　回廊の北邊にある東西方向の溝は、回廊内側の雨落溝である。雨落溝の形状は、回廊側の立ち上がりが垂直に近い急傾斜、塔側は基礎外周から続く緩やかな傾斜となっており、東回廊の内側雨落溝（第8次調査2トレンチ、第9次調査2トレンチ）と同様に塔・金堂付近の水を外側に流すように設計されている。溝内には、灰褐色細粒砂～粗粒砂が堆積し、その幅は約70cm、厚さは約20cm、瓦の小片が1点出土した。

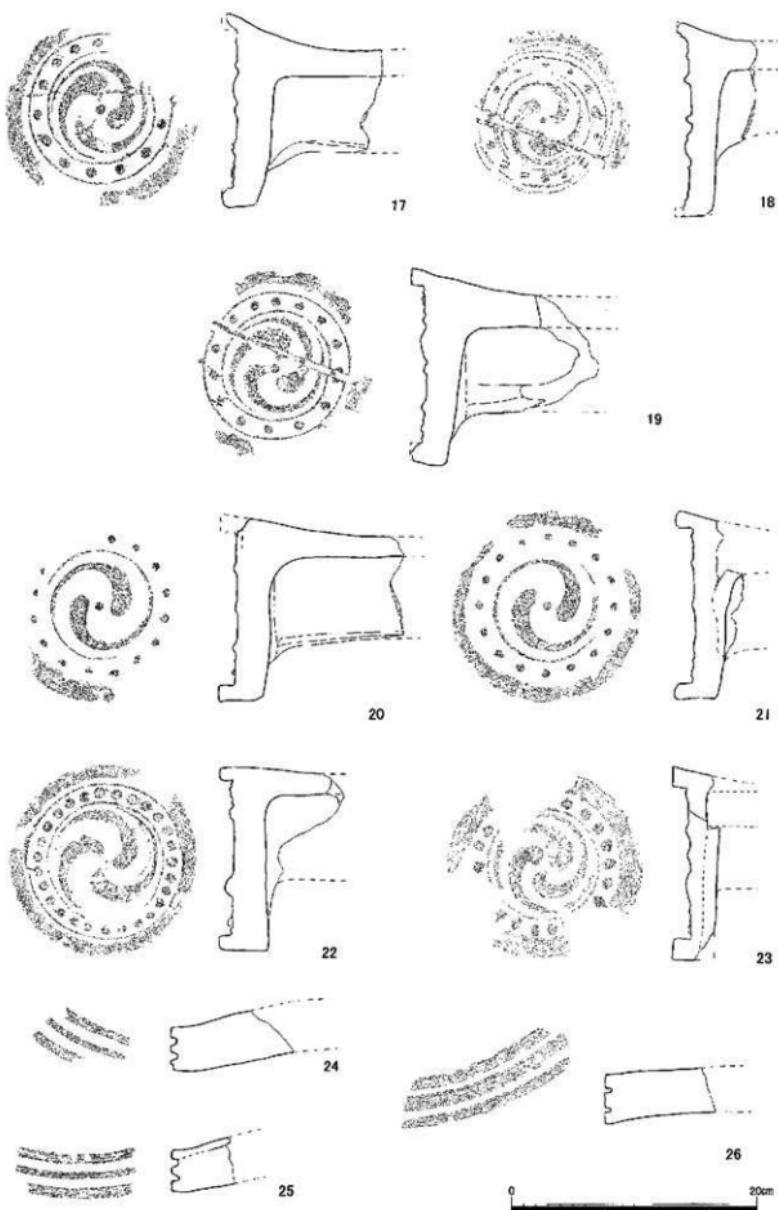
図9 2トレンチIII層出土遺物実測図2 (1/4)

16～19は破損した丸瓦を使用した三頭左巻巴文軒丸瓦である。中央に珠点があり、珠文は14個、その珠文帯の内外に圓線がある。これらの瓦は、瓦当径15.6～16.0cm、瓦当の厚さ2.1～3.0cmを測る。16は完形品で全長41.2cm、毛縁長6.2cm。玉縁部には焼成前に穿孔された釘穴、丸瓦上部には焼成後に穿孔された釘穴がある。丸瓦部の凸面は綱タキのちナデ消しておらず、玉縁側には綱タキの痕が残る。瓦当から玉縁部へ向けて綫方向のヘラケズリが施され、肩部は横方向にナデされる。凹面は糸切り痕、密な布目痕があり、玉縁部狭窄と玉縁部から瓦当にかけての便縁は面取りされている。色調は2.5Y6/2灰青色、焼成は良好である。17の瓦当外縁の内側角は面取りされ、瓦当裏面の上半部は丸瓦の凹面の形状に沿わせたナデ、下半は横方向のナデを施す。丸瓦部凸面は綫方向のヘラケズリ、凹面には糸切り痕、密な布目痕、指頭圧痕がある。色調は2.5Y5/2暗灰青色、焼成は良好である。18の瓦当裏面は斜め方向のナデ、瓦当側面下半は外縁に沿ってナデられる。丸瓦部凸面は綫方向のヘラケズリ、凹面には瓦当を接する縁のナデつけの痕がある。色調はM4/0灰色で焼成は良好である。19の丸瓦部凸面は綫方向のヘラケズリ、凹面には密な布目痕がある。色調は5Y4/1灰色、焼成は良好である。16～19は珠文帯、外縁線から外縁にかけての范割れと范傷の状況から17→18→16→19の順に製作されている。20、21は一頭左巻巴文軒丸瓦で、中央に珠点を配し、16個の小ぶりな珠文が巡る。珠文帯の内外に圓線はない。瓦当径は15.4cm、瓦当の厚さは20が3.0cm、21が2.6cm。20の瓦当裏面は綫方向のナデ、丸瓦のとりつき位置から下は横方向のナデ、瓦当側面下半は外縁に沿ったナデを施している。丸瓦¹¹面には綫方向のヘラケズリ、凹面には糸切り痕、布目痕があり、色調は5Y6/3オリーブ黄色、焼成は良好である。21は外縁の内側角を部分的に面取りし、瓦当側面は外縁に沿ってナデが施されている。瓦当と丸瓦の接合面で剥離しており、丸瓦を瓦当上端から2.5cm下がった位置に接合している。接合面には指頭正爪があり、指押さえで接合面を載せている。色調は5Y6/1褐色、焼成は良好である。22は三頭左巻巴文軒丸瓦で、中央に直径2.0mmの珠点、内外圓線に囲まれた珠文帯には27個の珠文が配される。巴の頭はやや尖り、尾は圓線につかない。瓦当径は14.8cm、厚さは2.7cm、瓦当側面は外縁に沿ってナデ、丸瓦部凸面は綫方向のヘラケズリが施される。瓦当裏面、丸瓦部凹面の調整は摩滅しており、調整、焼成は不整、色調は5Y4/1灰色である。23は三頭左巻巴文軒丸瓦で、中央に珠点ではなく、残存する珠文は14個、復元すれば22個の珠文を有していたであろう。珠文帯の内側には内圓線があり、頭のやや丸い巴文の尾は内圓線に接着しない。瓦当裏面には離れ砂が使用されている。瓦当側面上部は綫方向のナデ、下部は外縁に沿ったナデである。瓦当裏面は丸瓦の接合面で剥離しており、瓦当上端から2.0cm下がった位置に並めのナデを施して丸瓦を接着させ、瓦当裏面全体に粘土を貼り付けている。瓦当径は15.7cm、厚さ2.2

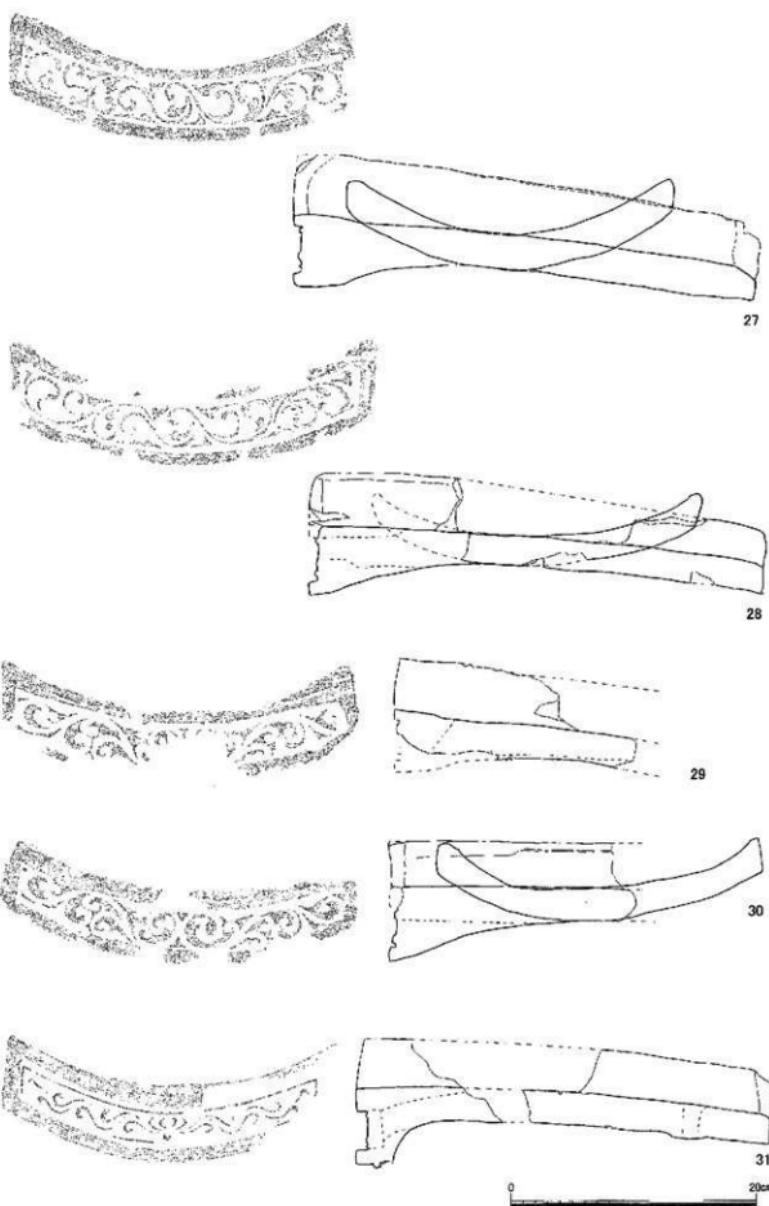
図10 2トレンチⅢ層出土遺物実測図3 (1/4)

24～26は三重弧文軒平瓦である。24は瓦当面の厚さが3.5cm、弧線の幅が上段0.8cm、中段0.5cm、下段0.7cm、25は瓦当の厚さが3.3cm、弧線の幅が上段0.7cm、中段0.5cm、下段0.7cmと中段の弧線がやや細いものである。色調は24が2.5Y4/1 費灰色、25が7.5Y4/1灰色で2点とも焼成は堅緻である。26は瓦当面の厚さが4.0cm、弧線の幅は上段1.0cm、中段1.3cm、下段0.9cmと中段の幅が太い特徴をもつ。色調はN4/0灰色、焼成は堅緻である。

27、28は中心飾りのない均整草文軒平瓦でIII層から出土する軒平瓦では個体数が一番多く、片岡王寺跡で同文様の出土例がある。完形品である27の法量は全長37.8cm、瓦当最大幅28.2cm、狭端幅25.3cm(復元)、瓦当の厚さ5.7cm、顎形態は曲線顎で、正面には糸切り痕、布目痕がある。無縫と狭端便には凸取り、瓦当側には幅1～2cmで横方向のナデが施される。正面は縦方向にナデられており、瓦当面から4～10cmの間に朱線の痕跡がある。側面は瓦当側から狭端に向て複数回のヘラケズリが施されている。色調は10YR6/2灰黄褐色、焼成は良好である。28の瓦当厚は5.6cm、瓦当最大幅は29.5cm、全長は37.3cmあり、瓦当部分は平瓦の広端側の凹凸両面に粘土を貼り合わせて厚くしている。色調5Y6/1灰色、焼成は良好である。29、30は唐草文が陰刻で表現される均整草文軒平瓦である。片岡王寺跡で同文様の軒平瓦の出土例がある。29は瓦当最大幅28.0cm、瓦当厚は5.4cm。瓦当は平瓦の広端面と下間に粘土を付加して作られており、瓦当下半の剥離面には糸切り痕が

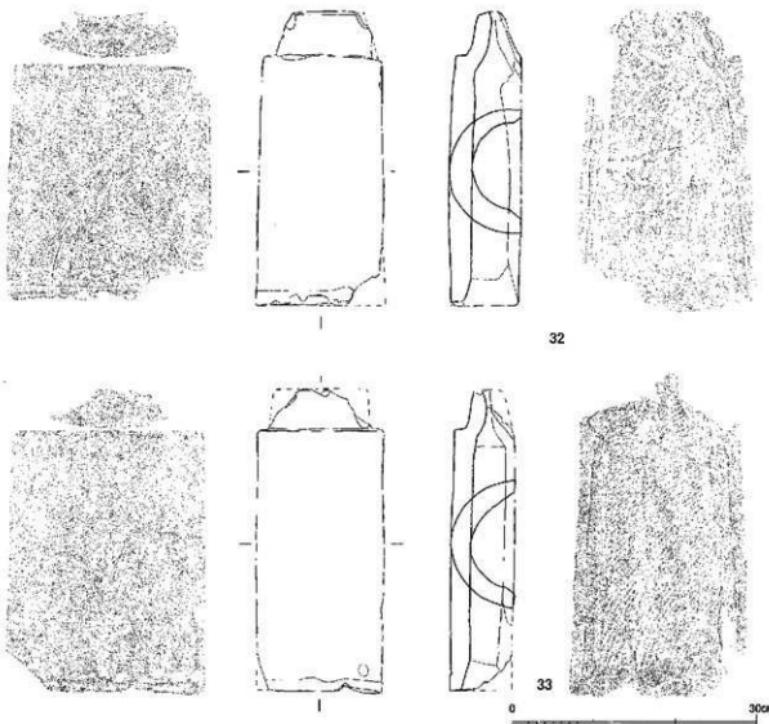
図 11 2トレンチⅢ層出[遺物実測図 4 (1/6)

ある。縦形態は曲線彫で頸部分は横方向のナデにより平坦面がある。平瓦斜面は縦方向のナゲ、凹面は糸切り痕、布目痕があり、瓦面に沿って約4cm幅の横ナゲが施される。色調は2.5Y5/1 貝灰色、焼成は梨渦である。30は瓦当最大幅28.7cm、厚さ5.8cm、縦形態は曲線彫である。凸面の彫部分には接合部を消すように横方向のナゲ、平瓦部は縦方向のナゲ、凹面には布目痕があり、瓦当、側縁に沿ってナゲを施している。色調は2.5Y5/2 暗灰黄色、焼成は良好である。これら2種は平安後期のものである。

31は上向きの4葉がある中心飾りでその内側に唐草文が展開する均整唐草文軒平瓦である。圓線があり、全長33.8cm、瓦当最大幅26.7cm、狭端幅24.1cm、瓦当の厚さ6.2cm。縦形態は段階で狭端側に焼成前に穿かれた釘穴がある。凹面には糸切り痕、布目痕があり、瓦当側には縦方向のケズリが施される。凸面は縦方向の織錐束状の痕が残るナゲが施され、離れ砂が付着する。頭彫りは横方向のナゲで、頭角の蓋取りはない。法隆寺355Abと文様が似るが本品は輪郭が両脇まで残っており、法隆寺例に先行するものかもしれない。室町前期。

32、33は玉縁丸瓦で特徴が共通しており、同時期のものと考えられる。32は全長36.2cm、玉縁長5.3cm、胴部幅15.2cm、胴部高8.9cm、胴部は筒状で広端側まで幅が一定している。胴部の凸面は繩タタキをナデ消しており、玉縁上半には繩タタキが残る。広端には幅2.0cmの横ナデを施す。凹面には系切り痕、布目痕があり、側縁凹面側には幅0.8～2.8cm、広端には幅3.1cm、玉縁部先端には幅1.3cmの面取りが施される。色調は5Y6/1灰色、焼成は良好である。33は全長37.1cm、玉縁長5.1cm、胴部幅15.7cm、胴部高7.9cm、胴部凸面広端部分に指噴痕が残る。色調は10YR6/6明賀褐色、焼成は良好である。

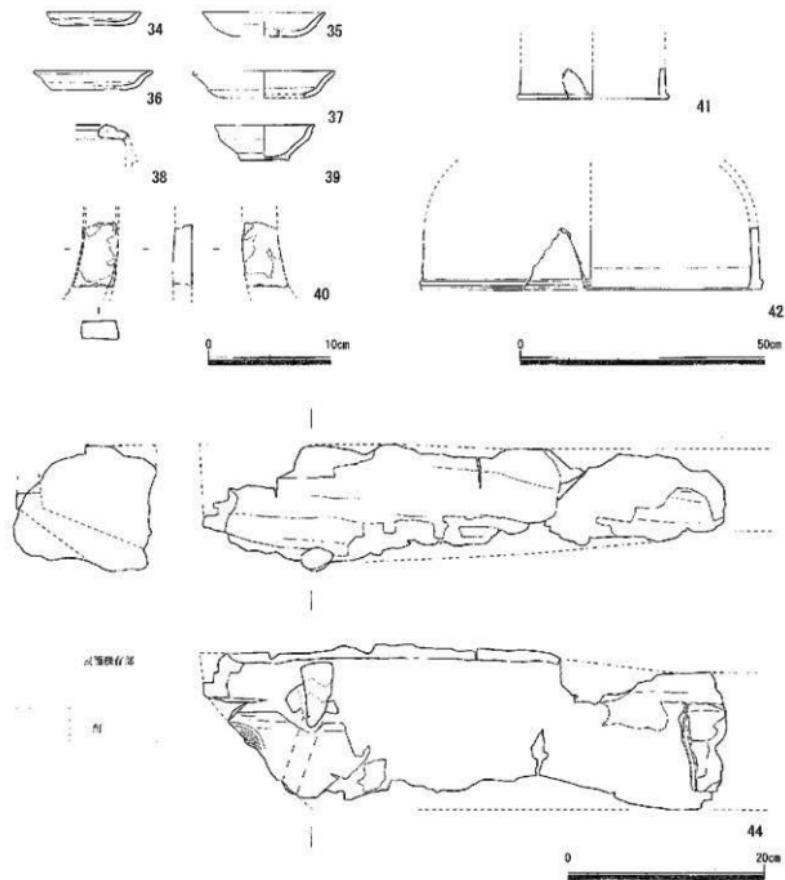
図12 2トレンチIII層出土遺物実測図5 (34～40:1/4, 41・42:1/10, 44:1/5)

34～37は土師器の皿である。34は1/4程度の残存で口径7.5cm（復元）、器高1.1cm、色調10YR6/4にぶい黄橙色、胎土は精製されている。13世紀中頃。35は1/4程度の破片で口径9.8cm（復元）、器高2.0cm（復元）、色調は5YR6/8桜色で、胎土はわずかに砂粒を含む。14世紀前半。36は口縁がやや外反するもので、口径9.7cm、器高1.6cmに復元できる。色調は5YR6/6明赤褐色、14世紀中頃。37は36と同様に口縁部が外反し、口縁部のナデにより稜線が認められる。色調は7.5YR6/6橙色、胎土は精製されている。14世紀前半～中頃。38は土師器土釜で大和H型の口縁部、39は小型の瓦器碗である。

40～42は鉢製品である。40は幅3.0cm、残存長5.3cm、厚さ1.5cmの破片で側縁がわずかに湾曲している。41は幅約4.8cm、高さ6.2cmが残存する破片で、体部の厚さは1.2～1.4cm、端面は平坦で円弧を描き、外径を31.2cmに復元できる。端部内面は内湾し、外側に肥厚して1.8cmの厚みがあり、上端は真直ぐ上方へ延びる。42は最大幅12.7cm、高さ12.4cmが残存し、体部の厚さは1.6～1.9cm、重量1.2kgである。41と同じく端部は円弧を描き、その外径は69.4cmに復元できる。端面で直立させると上端がやや内傾する。40～42は、塔の南面からの出土ということもあり、相輪宝物の可能性が高い。40は水煙、41は擦擦、42は伏鉢の破片と考えられる。

43、44は火を受けて炭化した建築部材である。43は塔の基壇外装から南へ1.3mの位置で出土した。幅9cm、残存長45cm、厚さ18cmの角材とみられ、トレーナーの東壁内に統いでいる。44はトレーナー中央の西壁にかかる位置で出土した。残存する長さは54.0cm、幅は12.5cm、厚さは14.8cmで、表面まで残存する部分は少なく、片端は斜めに切断されているように見える。材には打ち込まれた釘の頭が認められ、途中で屈曲し、釘先は欠損している。両材ともよく燃えており、用途を推定することができない。

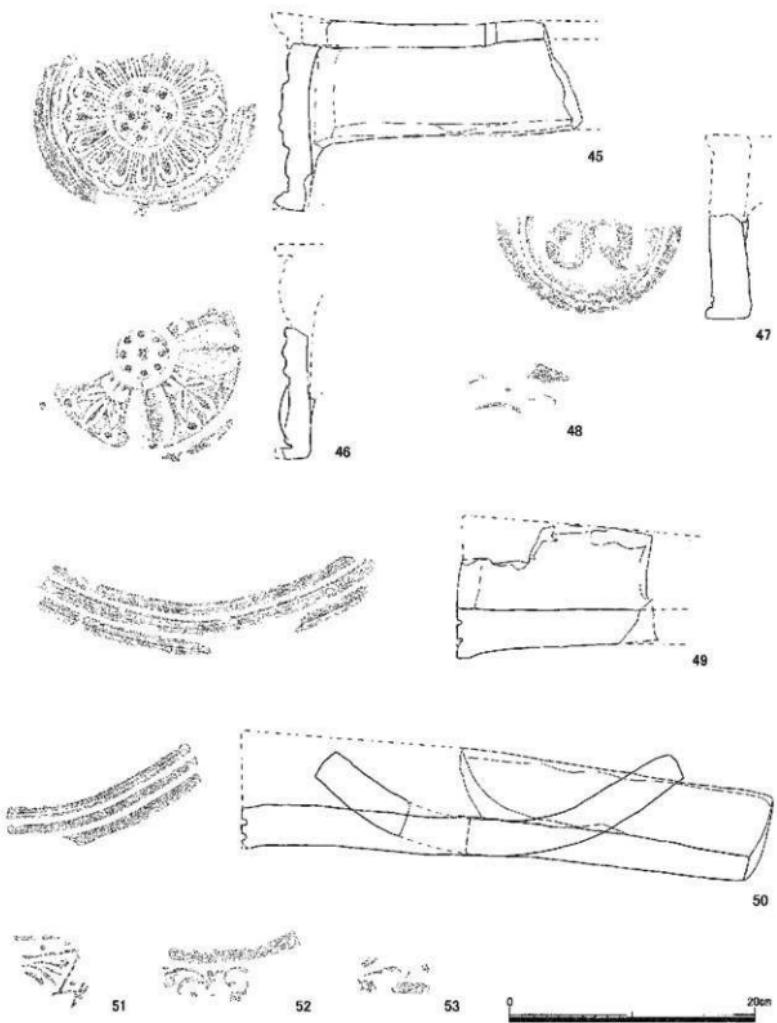
図 13 2トレンチIV層出土遺物実測図 1 (1/4)

IV 層 45は中房の蓬子1:4:8、外縁が三角縁の単弁16弁蓮華文軒丸瓦で、瓦当径の短径が16.0cm（復元）、長径が17.1cmで椿円形となっている。瓦当の厚さは2.1cm。瓦当裏面は螺旋を描くようにナデしている。接合する丸瓦は行基丸瓦で、軒部には焼成前に穿孔した釘穴があり、丸瓦の先端を加工することなく接合させている。凸面は広端から狭端へ斜めにナデあげ、凹面には布目痕と縱方向のナデつけた痕があり、側縁の凹面側には面取りがある。色調はN4/0灰色、焼成は堅緻である。46は忍冬蓮華文軒丸瓦、瓦当径は17.5cm（復元）で、瓦当の厚さ1.7cm。中房を巡る溝の中には、中房の下の位置に一条の凸線状の範傷が認められる。色調は5Y5/2灰オリーブ色、焼成は良好である。47は瓦当文様に梵字「囉」を使用する。瓦当径は15.8cm（復元）、厚さ3.0cm、外縁幅は0.8cmである。外区には幅0.9cmの溝とその中央に凸線が巡り、溝内には範傷がある。色調は2.5Y7/3浅黄色、焼成は良好である。48は20、21と同文の二頭左巻巴文軒丸瓦である。色調は5Y6/1灰褐色、焼成は良好である。

49、50は桶巻作りの三重弧文軒平瓦である。49は瓦当幅31.3cm（復元）、厚さ4.1cm、中段の弧線幅の広いものである。凹面には糸切り痕、密な布目痕、幅3.5～4.4cmの棹板痕跡がある。凸面には不整方向のナデを行い、側縁は複数回の面取りが行われる。色調はN4/0灰色、焼成は堅緻である。50は瓦当の厚さ3.4cm。弧線の幅は上段1.0cm、中段0.6cm、下段1.0cmと中段の弧線が細い。全長41.5cm、狭端幅27.0cm。凹面には糸切り痕、布目痕、指噴痕があり、凸面には丁寧なナデ、側縁は複数回のヘラケズリが施される。色調は5Y6/1灰色、焼成は堅緻である。51は片岡王寺式といわれる均整唐草文軒平瓦である。これまで採集資料として報告されてい

たが、発掘調査で初めて確認できた。色調は7.5Y7/1灰白色、焼成は良好である。52は中心飾りのない均等唐草文単平瓦。色調は5Y6/1灰色、焼成は良好である。53は唐草文が陰刻される均等唐草文軒平瓦で、色調は2.5Y6/1黄灰色、焼成は良好である。

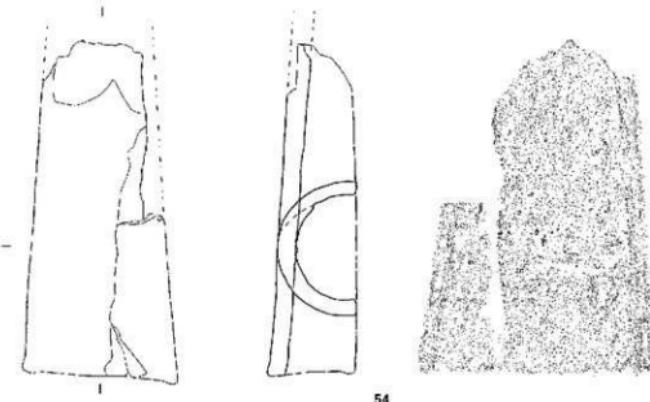
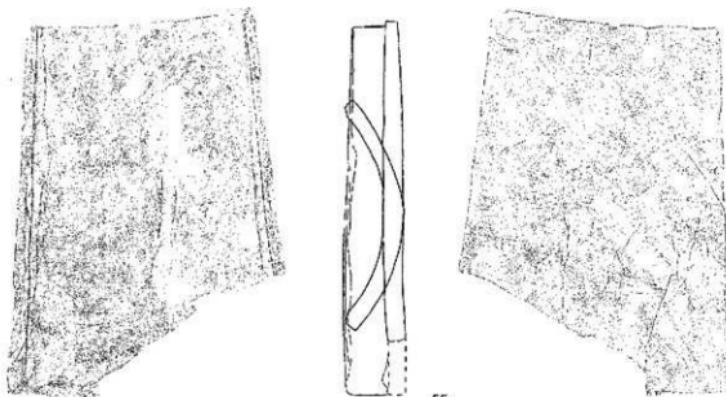
図14-2 トレンチIV層出土遺物実測図2 (54・55:1/6, 56～58:1/4)

54は行基丸瓦で長さが41.0cm残存し、広幅の幅は19.1cm、高さ15.8cmである。凸面は率減、凹面には糸切り痕、布目痕があり、右側縁凹面側は面取りされている。10YR8/1灰白色、焼成は良好である。模倣に巻きつけた粘土板の接合面で剥離している。

55は桶巻作りの平瓦で、全長46.0cm、狭端幅25.0cm、厚さ1.6~2.5cmある。凸面は板状工具による横方向のナデ、凹面には布目痕がある。右側縁は破断面が残り、左側縁は破断面を面取りしている。側縁凹面向には面取りが施される。色調はN5/0灰色、焼成は良好である。

56は平坦な底部と体部の立ち上がりに段のある土師器皿で、色調は5YR7/6橙色、胎土は精製されている。直径9.2cm、器高1.1cmに復元できる。13世紀中頃～末。57、58は内面に開窓の粗い溝巻状の暗文を施した瓦器碗である。色調はN8/0灰白色。57のII縁端部は外反し、内側に沈線が残る。58は体部に押捺痕がみられ、小さな貼り付け高台で底部が突出する。13世紀後葉～14世紀前葉のものである。

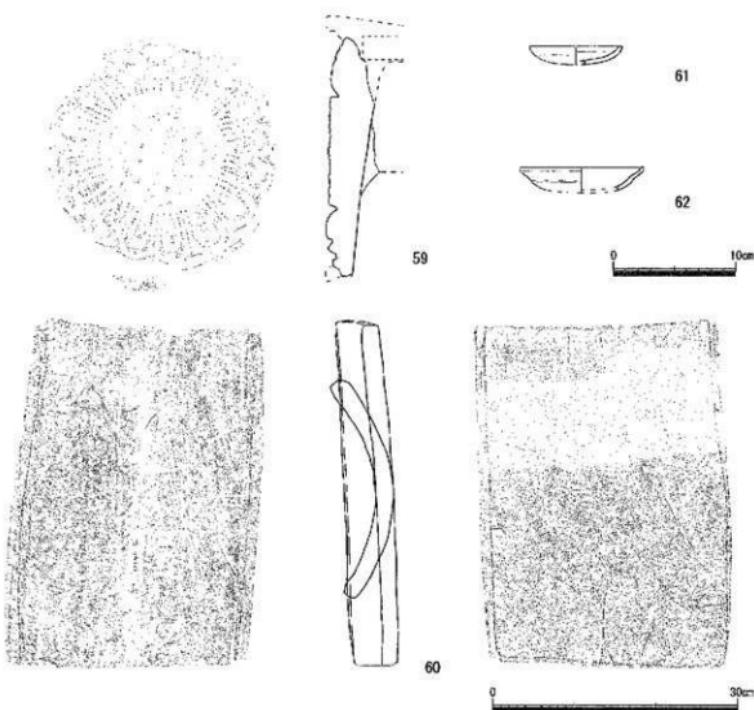
図15 2トレンチV層出土遺物実測図 (59~62:1/4、60:1/6)

V層 59は中房径が8.9cmと大きい中房蓮子1~8+16の単弁16弁蓮華文軒丸瓦である。瓦当径は21.7cm(復元)、厚さ3.0cm、色調N5/0灰色、焼成は堅緻である。60は桶巻作り平瓦で全長42.0cmで、厚さは2.2cmと薄い。広端幅26.3cm、狭端幅24.9cmと両端の差が少なく、円筒形の柄を使用したとみられる。凹面には糸切り痕、布目痕、幅4.5cmの枠板痕跡があり、中央の幅4.2cmの間には広端から狭端への縦方向のナデがある。凸面は丁寧な斜め方向のナデ、側縁はヘラ切りで凹凸両面に面取りがある。色調はN7/0灰色、焼成は堅緻である。

61、62はI節器皿である。61の口縁は丸く收まり、色調は5YR6/6橙色。62は底部を欠損しているが、体部に眉筋があり、口縁がやや内湾する。胎土は精製されており、色調は7.5YR7/4にぶい橙色で、11世紀末から12世紀前葉のものである。

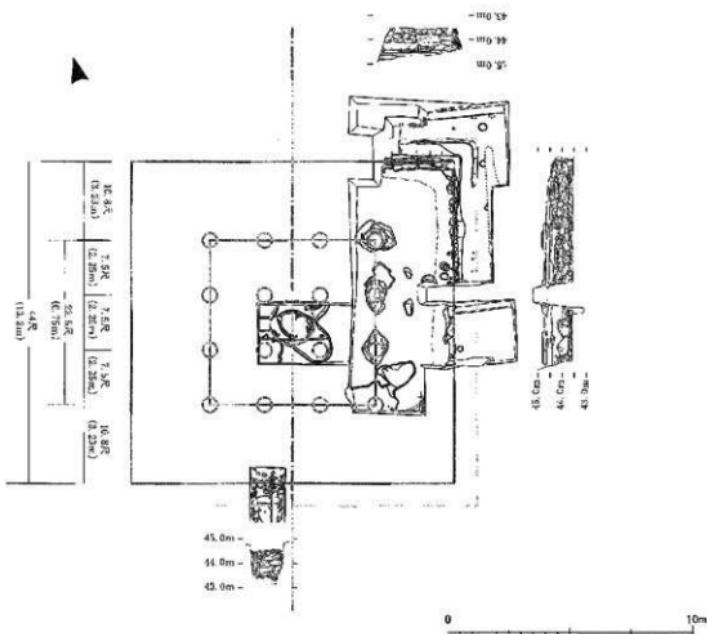
図 16 塔礎山造構立面図・基壇外壁立面図・復元図 (1/200)

塔 第3、7、10次と塔跡の調査を行った結果、塔の基壇上では、心礎の抜取穴、四天柱の礎石抜取穴および据付穴、東面の側柱礎石3個と礎石抜取穴1基を確認している。基壇の西半は削平されており、西面の柱列と基壇外装の残存状態はわざかなものと予想される。第9次調査で伽藍の中軸線が明らかとなり、これまでに確認している東面、北面の乱石積基壇外装に加え、第10次調査では南面の乱石積基壇外装を確認できたことから、塔の情報が更新できた。

造営尺は残る礎石間の寸法から1尺30.0cmとして、柱間1間2.25m(7.5尺)の三間等間、一边6.75mの建物で、基壇の規模は南北の外装基底で計測し、一边13.2m(44尺)である。花崗岩を主体とした乱石積基壇は、石積みに緩みがあるものの、北面、南面は特によく残っており、石積みの最上段に凝灰岩を用いている。東、南面で階段の遺構は確認できていない。基壇外周では明確な雨落溝の施設はなかったが、北東部で検出した人字型のテラスと足場穴、南面基壇外周での雨垂れ痕跡の位置がほぼ一致している。塔の創建瓦は中房蓮子1+1+8の單弁16介迷草文軒丸瓦と中段弧線の太い三重弧文軒平瓦で、池上式の心礎を持つことから7世紀末から8世紀初頭を創建時期とすることは変わらない。

検出した遺構と塔の埋没状況からその後の塔の変遷を辿ってみると、塔の南面では古代の間に基壇外周の整地が2度行われている。中房蓮子1+8の單弁16介迷草文軒丸瓦はその頃に使用されたものだろう。その後、回廊雨落溝の埋没を経て基壇外周が埋没する。その時期は、七下の層から13世紀代と考えられる。一方、塔の北面では、金堂の廃絶に伴い基壇外周が埋没し、その時期は13世紀後葉～14世紀前葉（第7次Ⅳ層）である。これまで平安後期、奈良時代の軒先瓦は塔の所用瓦と考えて来なかつたが、今回の焼土混じりの堆積層（2トレンチⅢ層）からの瓦の出土状況を見ると、これらの瓦は塔に所用されたものと考えられ、金堂の廃絶前、平安後期の瓦による修理が行われていたとみられる。第7次調査で塔基壇外周の瓦の出土が少なかつたのは、金堂廃絶による基壇外周の埋没の時には、塔は損傷を受けなかつたと考えられる。

その後、塔の基壇北面は、金堂の廃絶後に金堂、塔の間に堆積する水成砂層（第7次Ⅳ層）によって、50cm程度埋没しており、その時期は出土遺物から14世紀と考えられる。塔の南面では人為的な整地（2トレンチⅣ層）が行われており、その年代は出土した瓦器純から14世紀前半である。塔北面の水成砂層と南面の整地土の前後

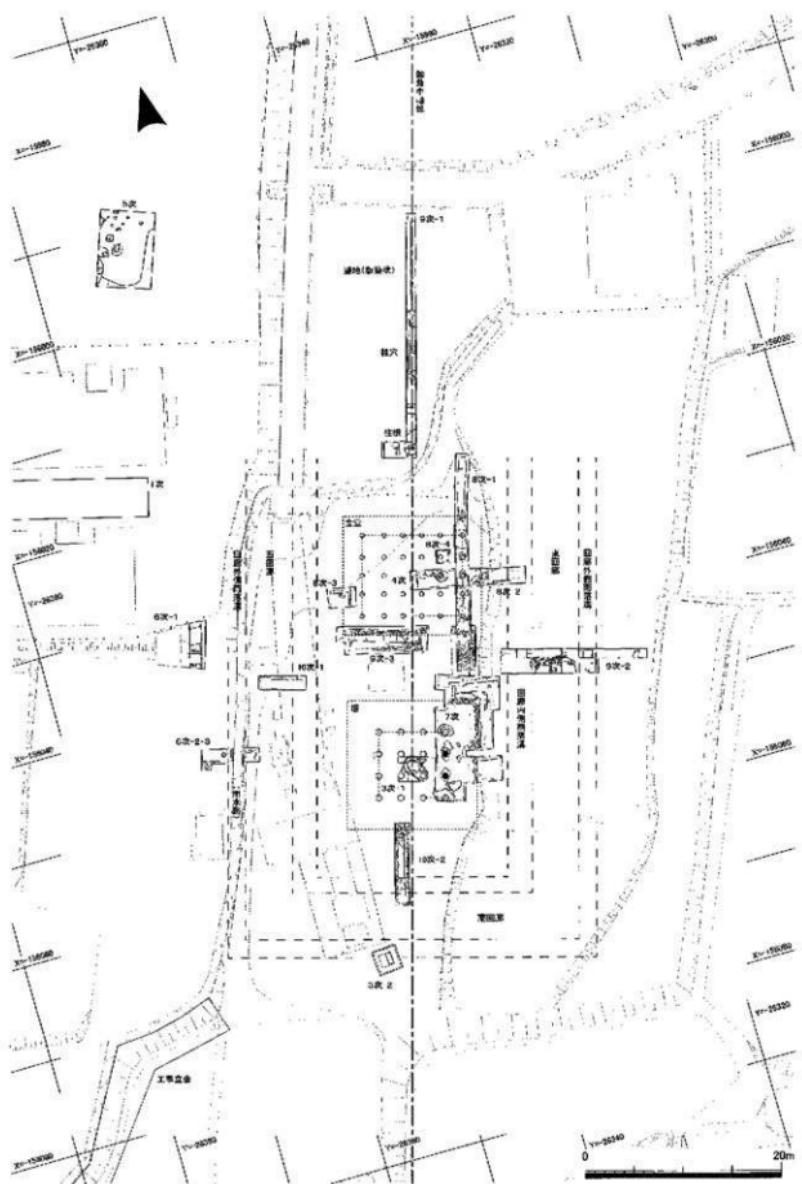
图 17 伽蓝总图 (1/500)

回廊・門 塔の南では、東百方向に延びる南回廊と回廊内側の雨落溝を検出した。平成26年（2014）度の第3次調査では、南回廊の棟山位置から南へ約6.5mの地点で調査を実施している（2トレンチ）。そこでは、南回廊の検出面よりも低い位置で瓦を含む粘土・妙層の堆積と湧水を確認しており、南側の山裾に沿って谷が通っていることが推測できる。東回廊の基壇幅4.8mを参考にすれば、南回廊に中門を建立し、参道を設置することは地形的に無理がある。

西回廊が想定される位置では、回廊基壇、門の遺構を確認することはできなかった。西安寺跡の地形は堂塔の西側の標高が低く、回廊、門を設置するためには、盛土による整地をして基壇を築かなくてはならない。部分的にはあるが、古代の整地上が残存することが確認されたので、盛土を整備する造成が行われていたことは確かである。西面する伽藍配置も推定されているが、金堂基壇の西面（第8次調査3トレンチ）、第6次調査1、3トレンチと第10次調査1トレンチの調査結果から堂塔の西側は全体的に削平を受けていることが判明しており、堂塔の西側で遺構を確認することは難しいだろう。

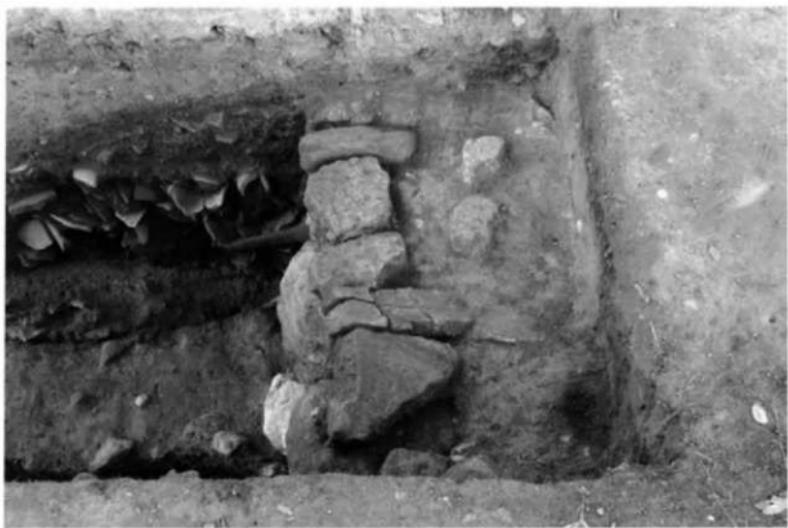
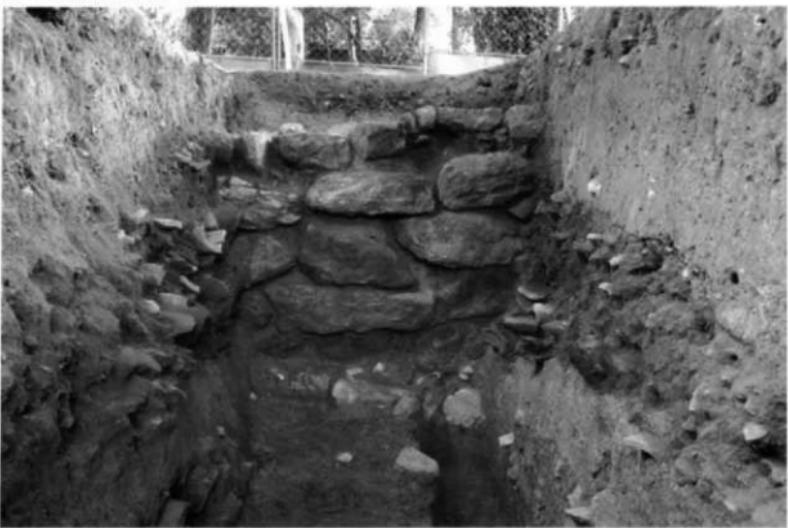
基境外装検出状況（東から）

基境外装検出状況（南から）

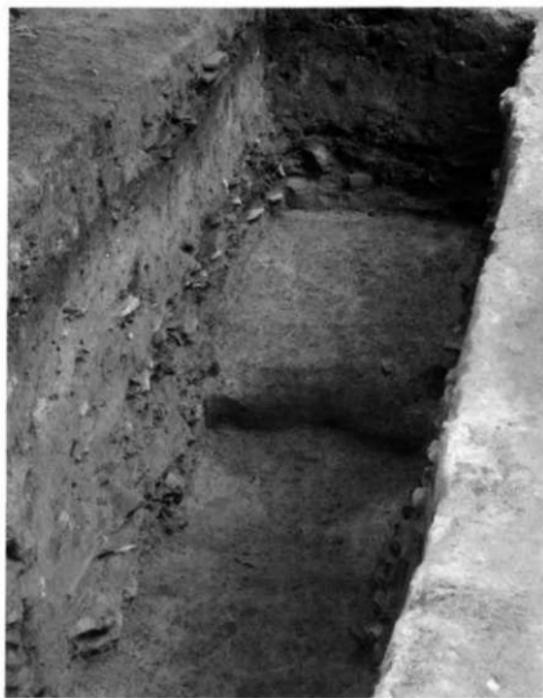
回廊基壇・雨落溝検査状況
(北西から)

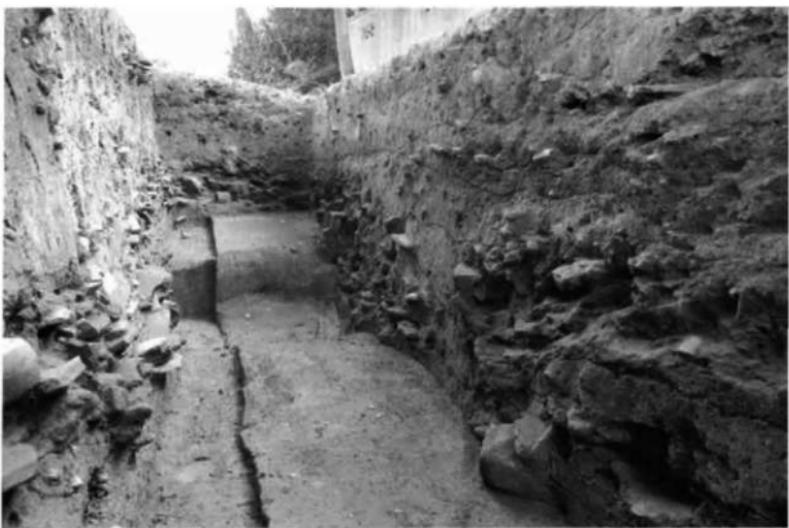
回廊基壇・雨落溝検出状況
(北から)
