# 国史跡河内寺廃寺跡整備完了報告書

東大阪市

2021. 3

- 1 本報告書は、平成 26 年度から平成 29 年度にかけて実施した「国史跡河内寺廃寺跡保存整備事業」の概要をまとめたものである。事業は文化庁国庫補助事業「歴史活き活き！史跡等総合活用整備事業」の採択を受けて実施した。
- 2 事業は、東大阪市人権文化部文化室文化財課（令和 2 年 3 月まで東大阪市教育委員会社会教育部文化財課）が実施した。整備事業及び発掘調査によって作成された記録等は、文化財課で保管している。
- 3 事業に伴う発掘調査は仲林篤史が、本書の作成、編集は今井真由美が担当した。
- 4 平成 20 年度史跡指定地を対象とした整備事業を第 1 期整備事業（本事業に伴って実施した発掘調査は第 22 次、24 次、25 次、26 次、28 次調査）、平成 28 年及び平成 30 年史跡追加指定地を対象とした整備事業を第 2 期整備事業（仮称）と呼称する。
- 5 本文の記述にあたり、史跡の名称として史跡指定範囲を「河内寺廃寺跡」、史跡指定範囲外の周知の埋蔵文化財包蔵地については「河内寺跡」を使用する。また、存続時期の寺院を表現する名辞として、暫定的に「河内寺廃寺」を使用した。これは厳密には存続時期の寺院呼称が不明であることに拠る。
- 6 伽藍内建物や瓦などは所属時期の説明のため、時代区分の用語として暫定的に「飛鳥時代」「白原時代」を使用する。年代は前者が 6 世紀末～7 世紀中頃まで、後者が 7 世紀中頃～8 世紀初頭を目安とする。
- 7 第 1 期整備事業に伴って実施した発掘調査の成果は、近刊を予定している発掘調査報告書に掲載するため、遺構及び遺物の所見については、本報告書では割愛する。
- 8 現地調査の実施及び本書作成にあたり、河内寺廃寺跡整備委員会（委員長 大脇 潔、委員 菱田 哲郎、委員 増渕 徹、委員 箱崎 和久）の指導を仰いだ。（敬称略）ご協力いただいた地元の方々や関係諸機関に対し厚くお礼申し上げます。

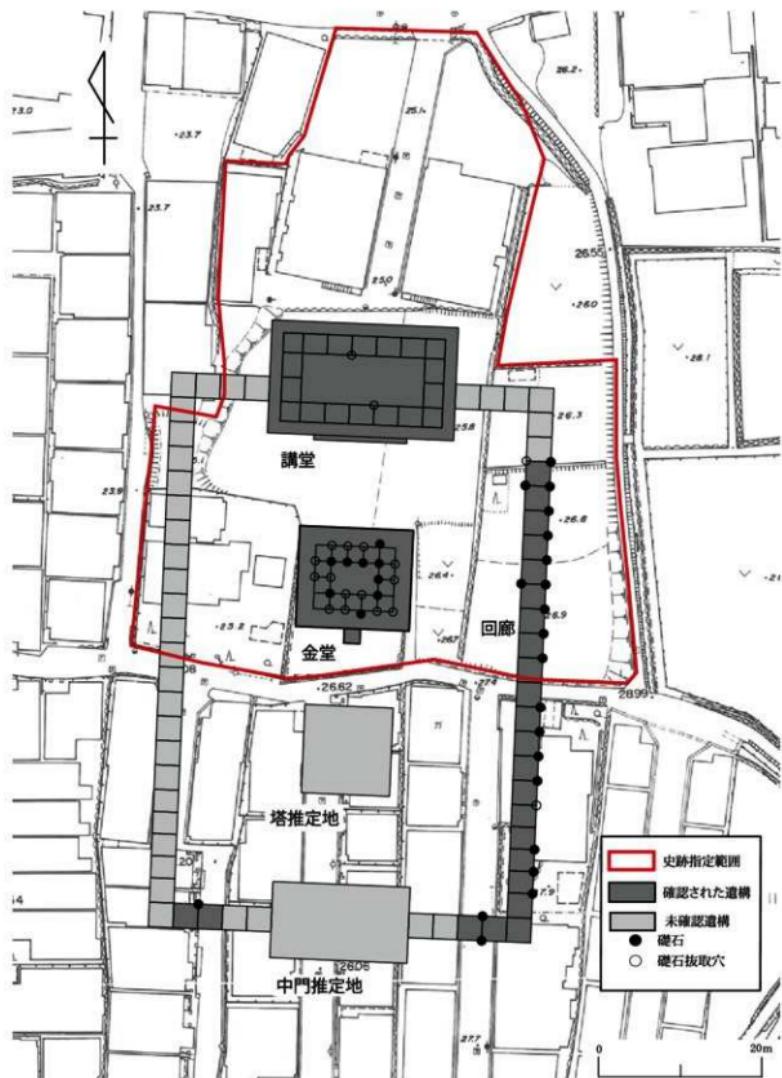
第2図 史跡指定地と伽藍配置推定

史跡指定地内には、金堂・講堂・東西回廊の遺構が残り、史跡地外で検出された南回廊の礎石位置等から、伽藍全体の推定規模は、東西回廊間で約47 m、南北回廊間で約66 mとなる。

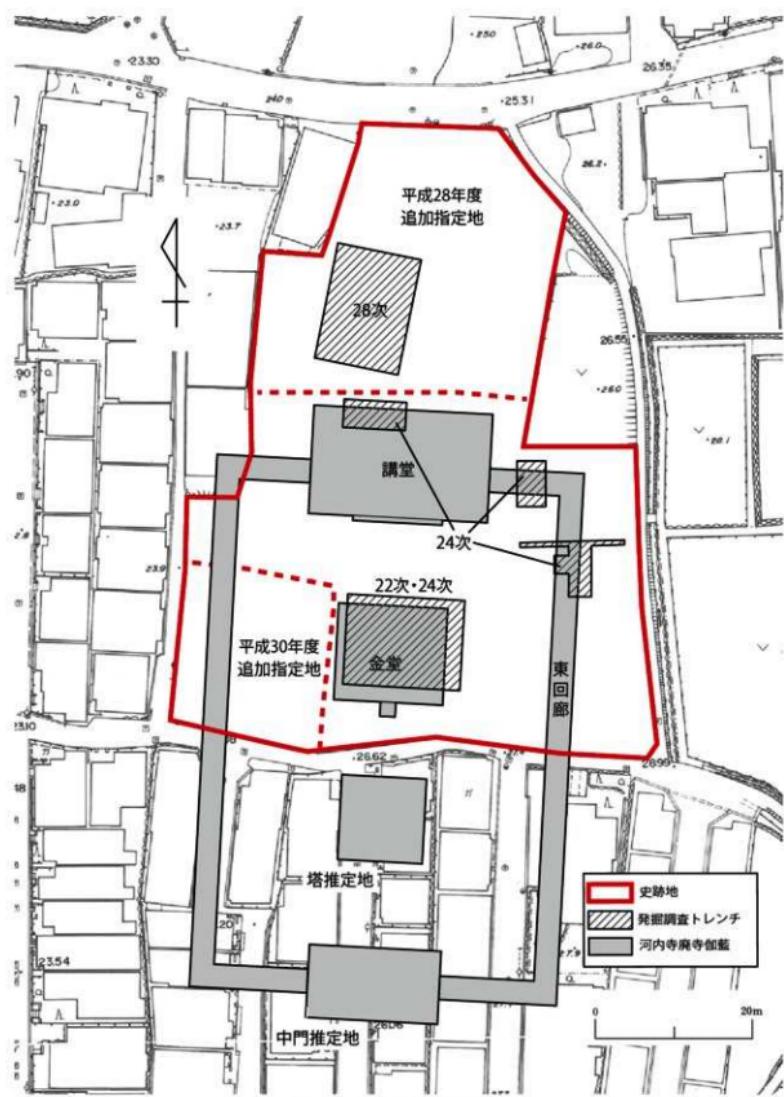
第5図 調査トレンチ配置図

河内寺廃寺跡史跡公園整備事業に伴い、事前に史跡地内の発掘調査を実施した。本項では平成26年度から平成29年度までに整備事業に伴って実施した発掘調査成果の概要を報告する。

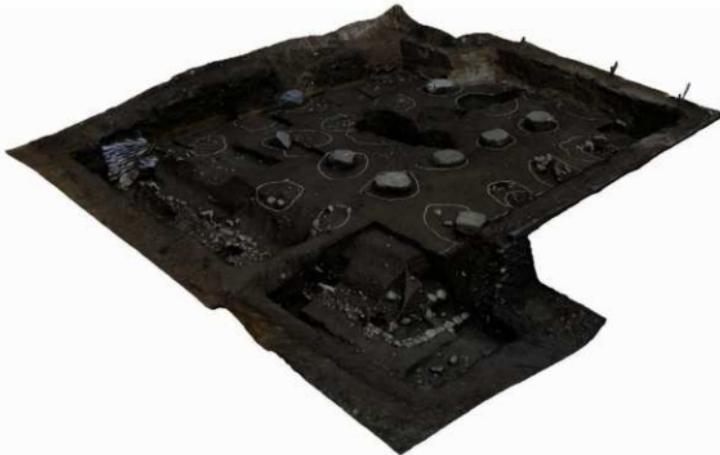
第6図 三次元写真測量による第22次発掘調査トレンチ鳥瞰図(北東より)

第22次発掘調査の調査目的は、それまで塔跡と考えられてきた建物基壇の規模等を再検討するため実施した。調査の結果、建物基壇の北東隅が良好な状態で遺存していることを確認した。また、基壇上面の調査では、これまで塔の東側柱列と考えられてきた柱列よりさらに柱間一間分東側の3か所で根石及び抜取穴を検出した。

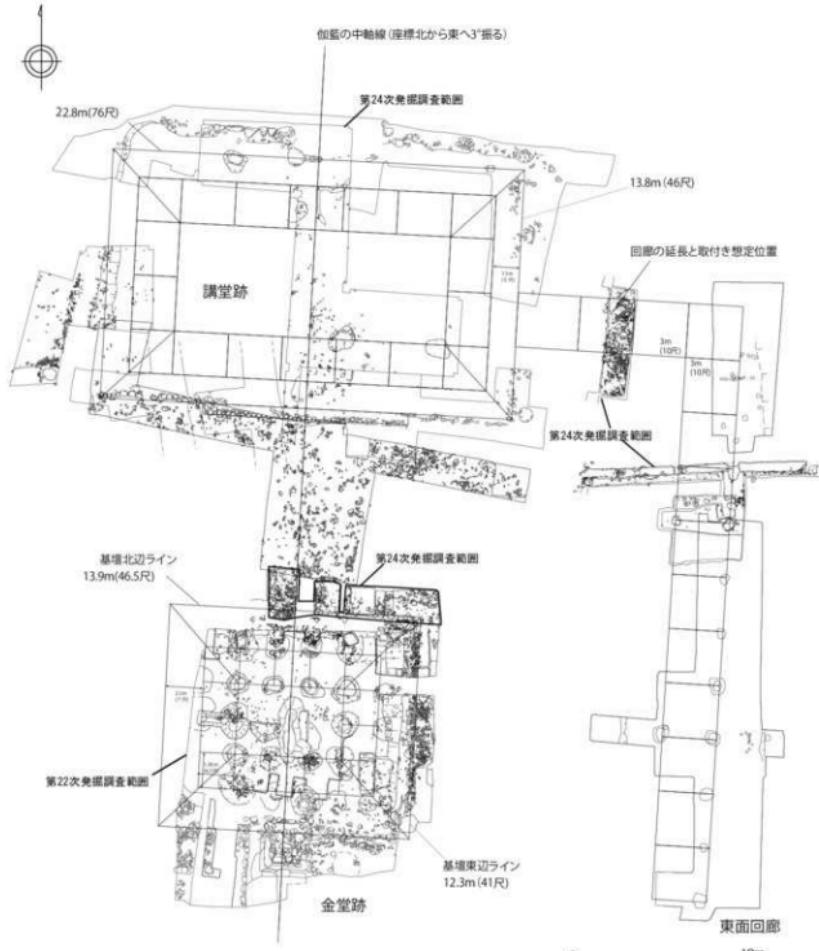
第7図 発掘調査トレンチ 平面図

第24次調査区は、金堂跡及び講堂建物基壇の北辺を明らかにすることを目的に調査トレンチを設定した。特筆すべき成果としては、金堂基壇北辺の調査トレンチから、創建当時の基壇である乱石積基壇の一部が残されていることを確認した。

調査により検出された遺構等は第7図のとおりである。

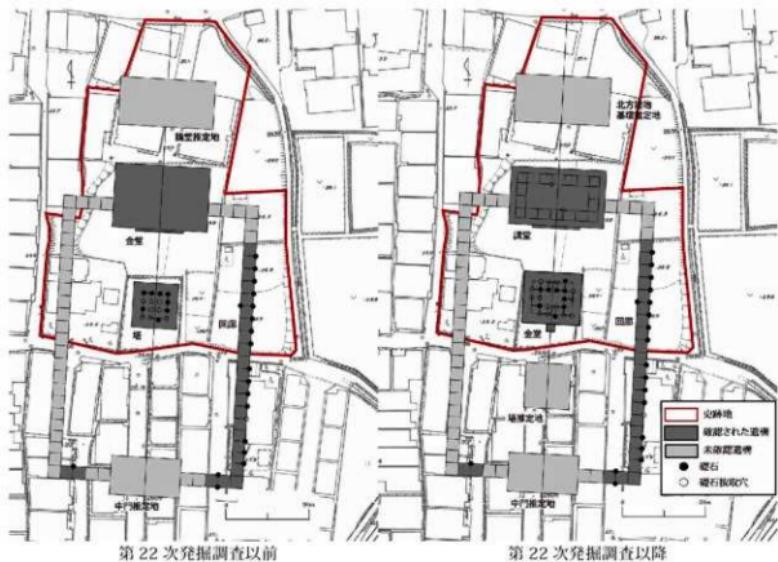
第8図 伽藍配置復元図

これらの調査成果に基づき、河内寺廃寺跡整備委員会の指導・助言のもと、伽藍配置等について再検討を行った結果、これまで塔跡と考えられてきた建物基壇は金堂跡であったことが明らかになつた。金堂跡と考えられてきた基壇は講堂跡となる。未検出となつた塔跡は、金堂と南回廊の中間に住宅地内の一角に遺されている可能性が高い。塔が未検出であるため薬師寺式伽藍配置の可能性は否定できないが、東面回廊と伽藍中軸線の距離を考慮し、従前とおり四天王寺式伽藍配置が妥当であると考えられる。

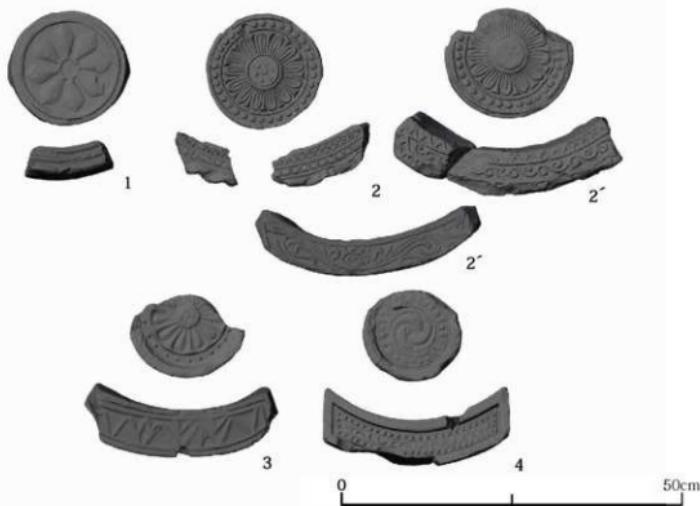
第9図 出土瓦 三次元計測陰影図

河内寺廃寺跡やその周辺からは、創建瓦である飛鳥時代後期に属する素弁八葉蓮華文軒丸瓦（KWM 1）と三重弧文軒平瓦（KWH 1）、白鳳期の単弁十三葉蓮華文軒丸瓦（KWM 2）と変形重弧文軒平瓦（KWH 2）又は偏行唐草文軒平瓦（KWH 3）、平安時代中期に属する単弁十二葉蓮華文軒丸瓦（KWM 3）と山形文軒平瓦（KWH 4）、室町時代前期に属する巴紋軒丸瓦（KWM 6・7）と均整唐草文軒平瓦（KWH 12・13）などが出土する。出土点数では、白鳳期の軒瓦の組み合わせが最も多い。以下、整備事業に伴って、既往の発掘調査によって出土した軒丸瓦を対象として実施した三次元計測成果（埋蔵文化財発掘調査事業補助金で実施）を掲載する。

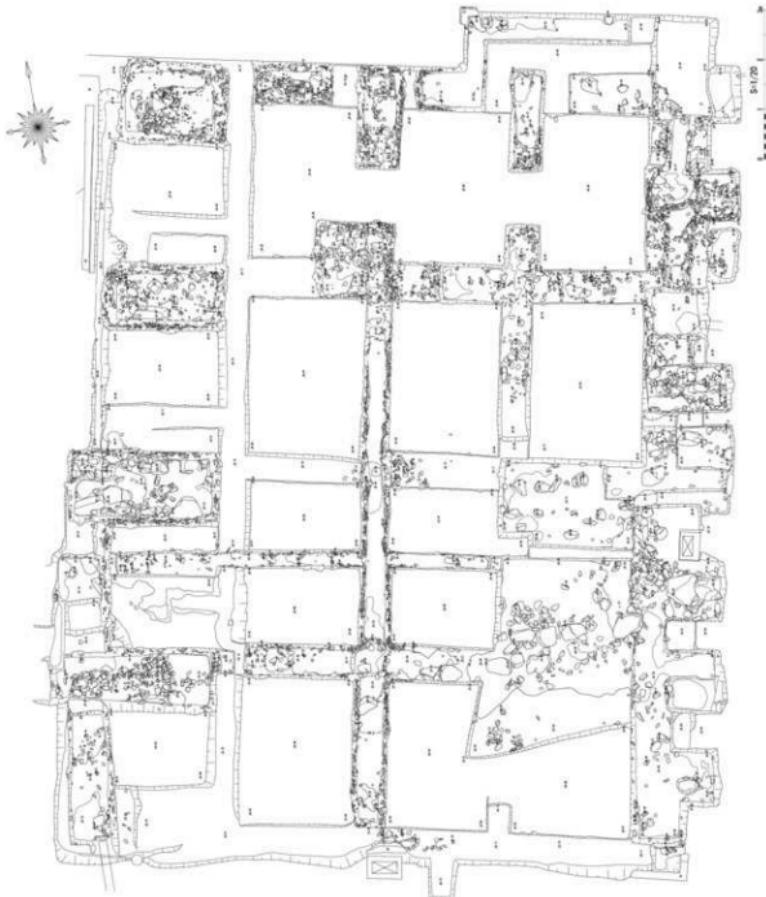
第10図 第28次発掘調査トレンチ 平面図

調査の結果、昭和42年の調査で検出した石列は残されているものの、建物基壇とは認められないことが明らかとなつた。石列の性質は今後の調査により検討すべき課題となつた。

調査により検出された遺構等は第10図のとおりである。

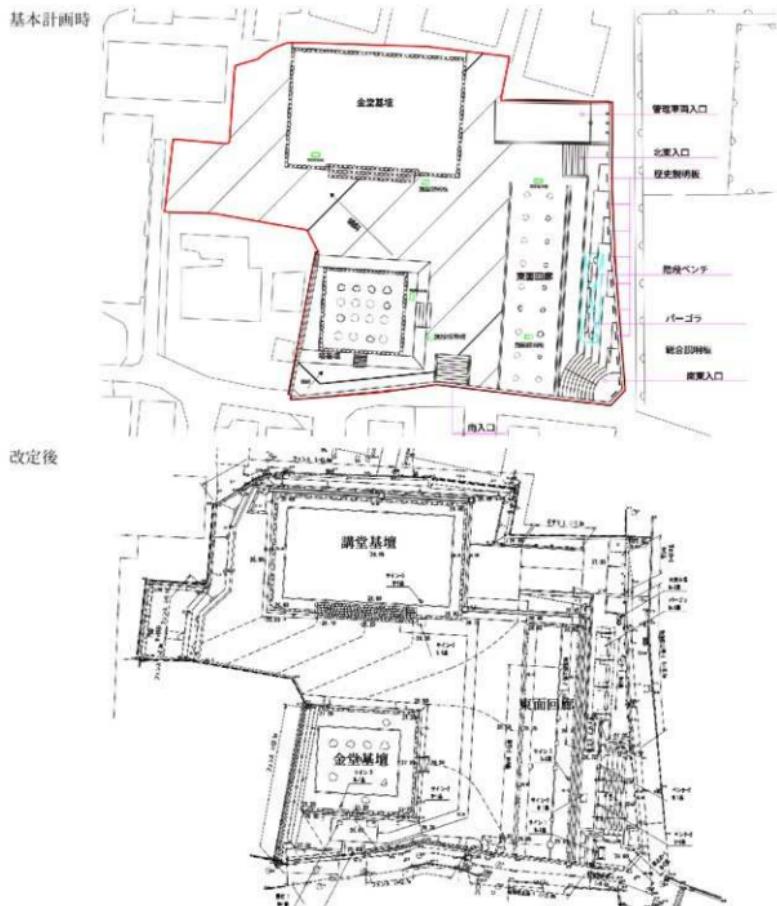
第 11 図 整備の変更内容

具体的な内容は、「基本計画書」作成後に実施した第 22 次調査によって、これまで塔跡と考えられてきた建物基壇が金堂跡であったことが明らかになり、伽藍配置について再検討して生じた変更を「基本計画書 改訂版」に反映した。また、調査によって礎石が新たに検出されたため、回廊のとりつきを明確にした。この変更に伴い、工事期間等の見直しを併せて行った。

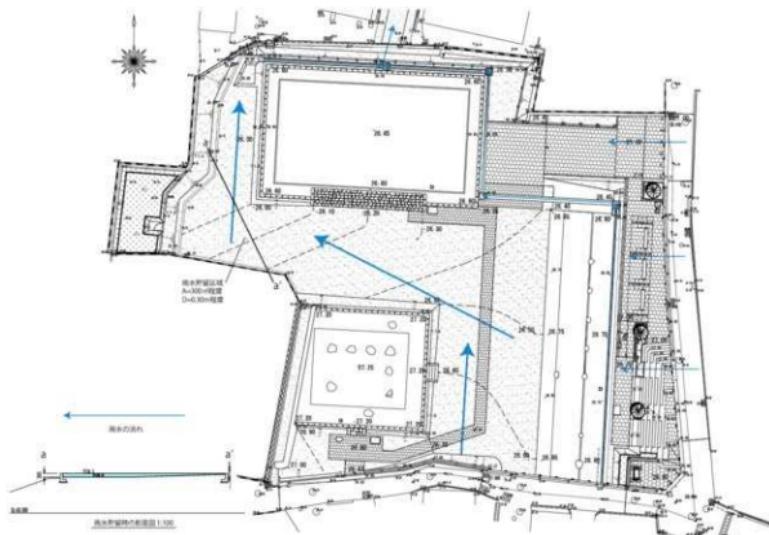
第12図 雨水排水計画模式図

- ・史跡地全体の造成は、盛土による遺構の保存及び保護を大前提として整備を行った。盛土は、北西から南東へ向かって緩やかにレベルが上がるように行うことを原則とし、史跡地全体に緩やかな勾配をもたせる。史跡全体の盛土の厚みは、塔及び金堂基壇の高さのイメージを崩さないように設定した。
- ・史跡指定地内の雨水の排水については、雨水貯留施設の位置と底高を勘案すると、計画地北側位

置指定道路内の排水施設へ接続する以外に方法がない。そのため位置指定道路は民地であるが、所有者の放流許可を得て排水することとした。結果的に前記の民地は平成28年度に追加指定、用地買収を行ったところであり、排水計画は将来の第2期整備時の課題となる。また、計画地内の排水は、地形に勾配をつけ、表面排水にて貯留域に流下させる。遺構復元（東面回廊）部の水路や舗装端部の隣接部においては、開渠にて排水する。実際の設計にあたっては市担当部局による技術的な助言を受けて行った。

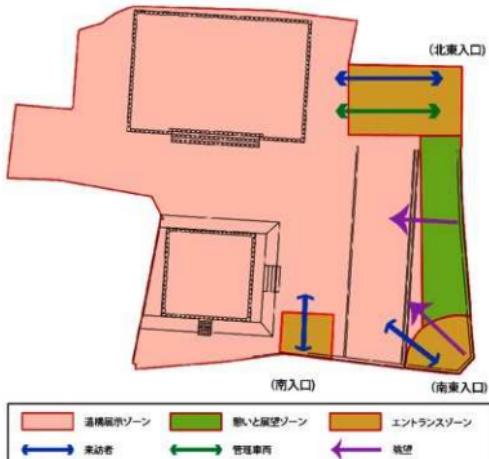
第13図 ゾーン計画イメージ図

計画地内の整備は、遺構の整備のみならず関連施設の整備も行うため、それぞれに異なる整備手法を用いて行う必要がある。そのため、計画地内の区画をゾーンに分け、整備を行った。区画は、遺構展示、憩いと展望、エントランスのそれぞれ3つのゾーンである。

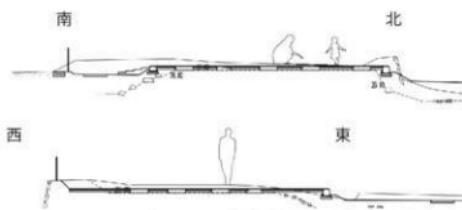
第14図 金堂跡断面図

- ・金堂基壇の復元においては、礎石の露出展示と正確な基壇平面範囲の表示に重きを置く。
- ・出土した状況に近い形での遺構展示とし、礎石は出土した部分のみ露出展示とすることで、検出した礎石うち2箇所は動かされた位置であることを明確にした。
- ・復元金堂の北辺と東西辺、基壇跡の明示を目的として配する。遺存する石材との離隔が少ない箇所もある。これにより、石列の見え高を20cmとして設置した。
- ・遺構の遺存状況により遺構保護対策を行うものとした。

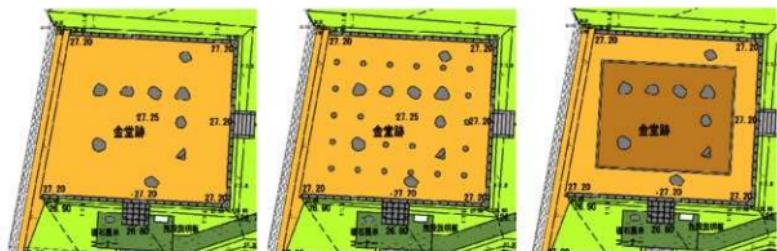
第15図 金堂跡露出展示の検討

金堂跡では礎石が良好に遺されていたことから、整備するにあたって展示手法の検討を行った。基壇の表現方法や露出展示の可否、地形（高低差処理）等との統一を考慮して、第5表のとおり主要6種類（その他折衷パターン2種類）の形態を検討した結果、出土した礎石の露出展示を行うことを優先した復元形態をとることとし、C案をベースに検討した。さらに、具体的な復元形態については第15図のとおり、復元建物の壁ラインを縁石で明示し、その内部と外部の舗装を色の違いを持って展示することで基壇と復元建物の境界を明らかにする手法案3とした。

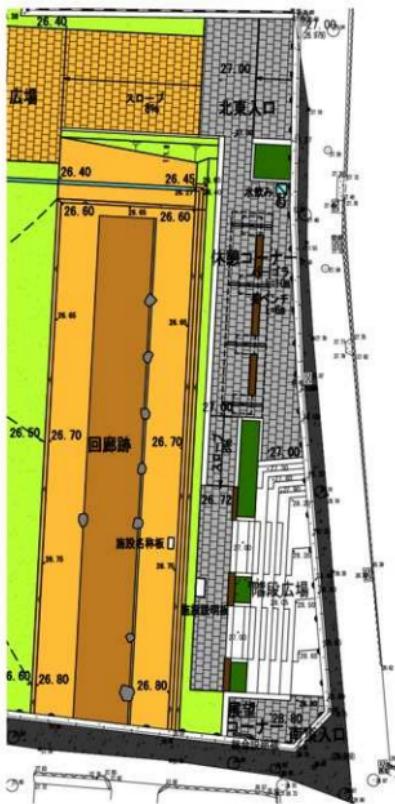
第22図 懇いと展望ゾーンの整備

- ・「東大阪市移動等円滑化のために必要な特定公園施設の設置に関する基準を定める条例」により、休憩施設は、特定公園施設に含まれることから、車椅子利用者でもアプローチ可能な地形とした。
  - ・伽藍内に設置すると景観の妨げとなることから、東側道路沿いに階段状ベンチを設けた。
  - ・東側道路との高低差の解消と展望場所としても利用できるよう階段状のベンチとし、通路機能以外にも、腰かけて史跡が眺められるよう、段差と踏面の幅を調整した壇壝状のスタンドを織り交ぜた。
  - ・バーベーゴラは、遺構の保護の観点から基礎は扁平で出来るだけ浅いものとした。

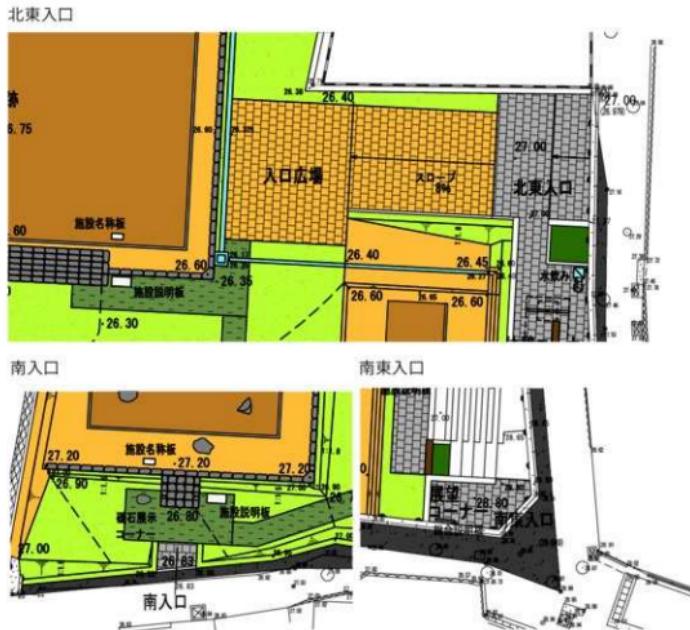
第23図 エントランスゾーンの整備

歩行者用入口は、北東、東及び南の3箇所に設けた。管理車両の出入口は北東入口に設けた。また、東道路との境界は開放的な境界とするために、盛土を行い道路との段差を少なくし、自由に計画地内に入れるようにデザインした。南側道路との境界は盛土が行えないために擁壁・石積み等で高低差処理を行った。

- ①北東入口 東側道路との高低差が小さいため、管理車両の出入口及びバリアフリーを兼ねた入口とする。車椅子利用者に配慮したバリアフリー動線（遠路）を確保し、歩者、管理車両が兼用できるスロープの設置について検討を行う。北東入口のブロック舗装を色彩により変化させる。また回廊構造範囲に合わせた幅員で舗装を行った。
- ②南東入口 最も高い位置から入り、史跡地全体を眺望できる入口とする。また、そのための展望を考慮したデザインとした。
- ③南入口 計画地が寺院跡であることから、南側に入り口を設置した。段差のない平坦な入口を確保し、史跡公園内のバリアフリー動線と接続させた。

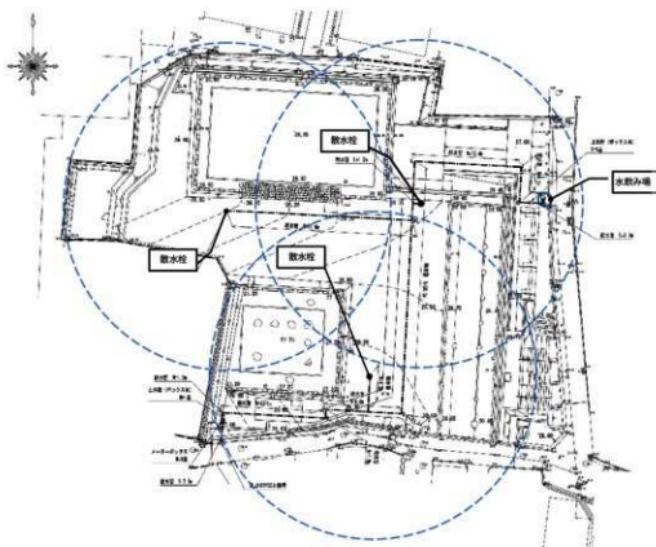
第24図 給水設備設置図

- ・散水栓は、植栽区域全域をカバーできるように配置を行う。配置はホースの長さに対応した半径とした。
- ・水飲み場はバリアフリー対応型のものとし、利用者の利便性に配慮して、休憩コーナー及び北側入口付近に設置した。
- ・引込は、新たな金堂基壇復元形態との関係にて調整した。埋設断面は、遺構保護の観点から出来るだけ浅く設定した。

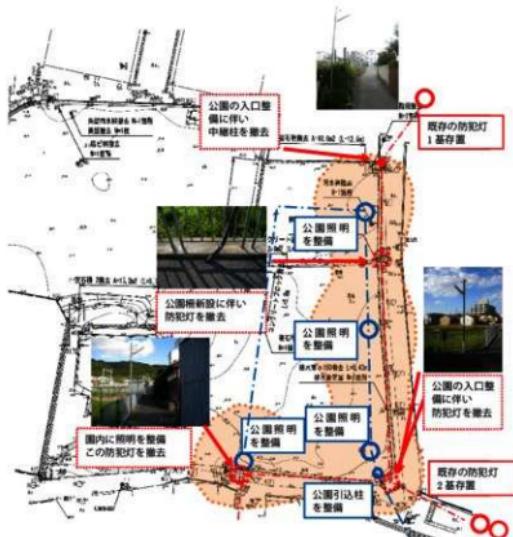
第25図 電気設備設置図

- ・整備する照明位置は、遺構の保護の観点から、東側の入口、及び休憩広場や階段広場部に設置した。設置位置が限られるため、公園全体の照度は問わず、設置場所周辺は5Lx以上の照度を確保した。
- ・ランプは耐久性、経済性を考慮しLEDを使用した。

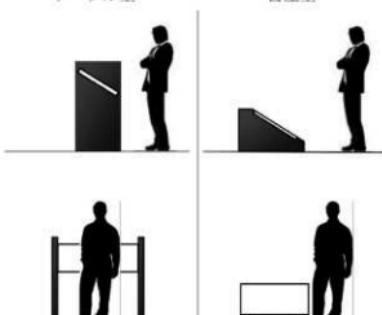
第26図 サイン板 形態図

- ・総合説明板は史跡全体の解説を行うための説明板であり東側入口に設置した。多言語での解説も検討し、携帯電話やスマートフォンを利用した史跡全体の解説を行うコンテンツの作成を検討した。サイン形態は遺構より離れた展望部など、史跡を眺めながら見ることに適したテープ

- 施設説明板及び施設名称板は遺構を復元した各施設（金堂跡、講堂跡、回廊跡）の近くに配置し解説を行った。多言語での解説も検討し、携帯電話やスマートフォンを利用した発掘調査の画像等で各遺構の解説を行うコンテンツの作成を検討した。サイン形態は遺構の視認性を必要とする場所に向く台座型とした。

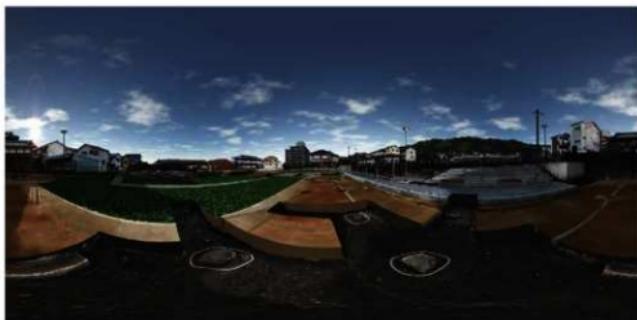
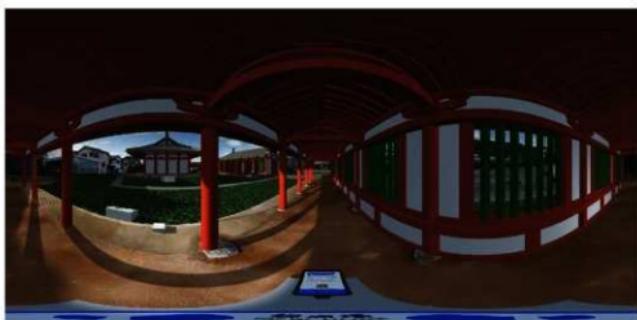
この360度動画では、整備工事以前に実施した発掘調査トレントの3D モデル、史跡整備後の現地の3D モデル及び古代寺院の復元建物の3D モデルをシーンごとに合成することで、過去の発掘調査成果やそれに伴う復元建物の姿が切り替わり、複合的に来訪者に情報提供するものである。

第29図 現地の3D モデルと発掘調査時の3D モデルが合成され、360 度全方位の情報が記録された360 度動画のシーン1

第30図 現地の3D モデルと発掘調査時の3D モデルが合成され、360 度全方位の情報が記録された360 度動画のシーン2

説明板は、展望コーナー（総合説明板）、金堂跡・講堂跡・回廊跡（施設説明板）の4箇所に設置し、その全てにQRコードを掲載している。第29・30図で示した360度全方位の情報が記録された360度動画をスマートフォン等で閲覧した様子が、第32図である。各説明板の位置を視点として、史跡公園を4つの視点から見ることができる。

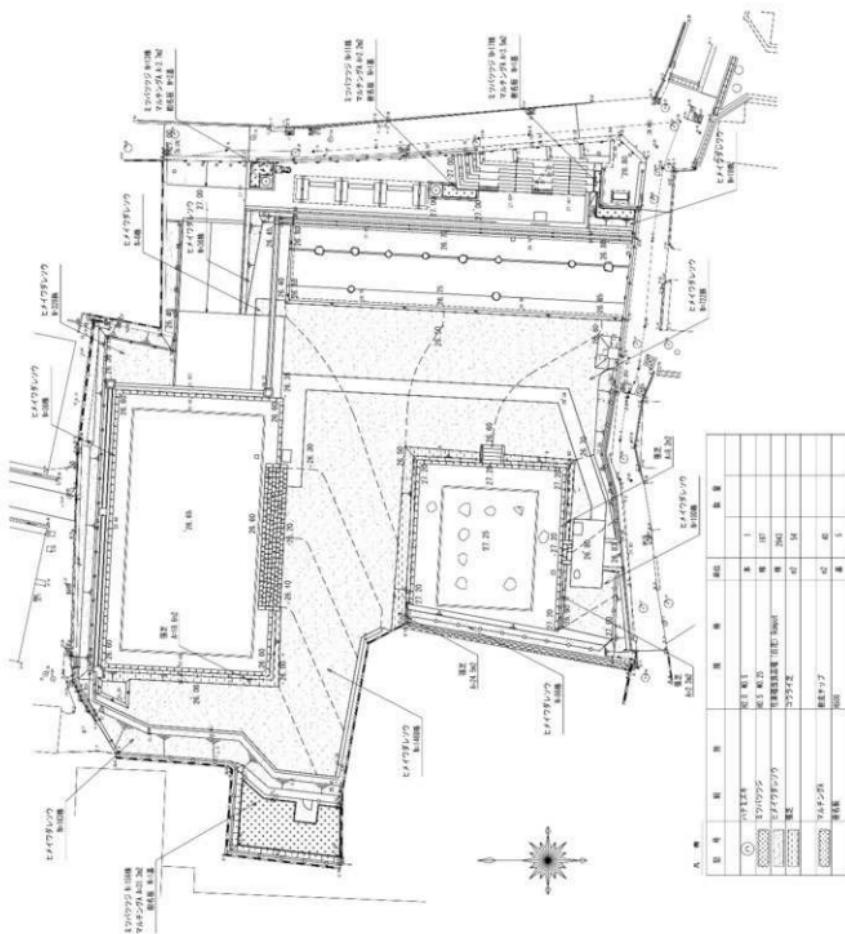
第7図 植栽平面図

- 植栽材料は、低管理型（地被類クラビア）を使用した。また、復元遺構基壇の法面部は、洗掘防止を図る目的から張芝を用いた。
- 維持管理の観点から高木植栽は行わず、遺構保護の観点より、根が深く張らない樹種（浅根性）を用いるものとし、中低木類を採用した。
