写真図版

史跡埼玉古墳群

奥の山古墳発掘調査・保存整備事業報告書

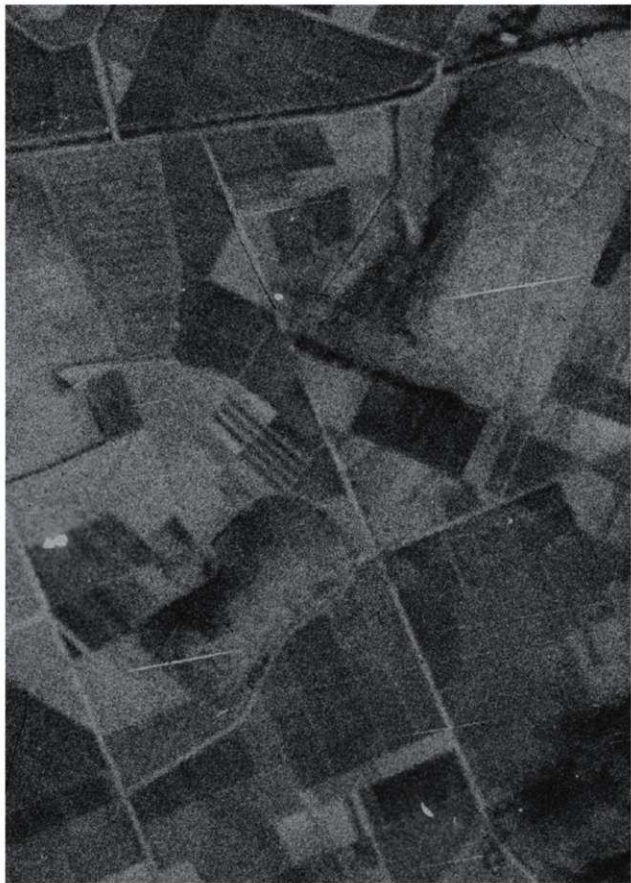
昭和23年4月2日撮影の奥の山古墳(下)・鉄砲山古墳(上)
(国土地理院所蔵 空中写真整理番号「UR1242-A-24」の部分拡大)

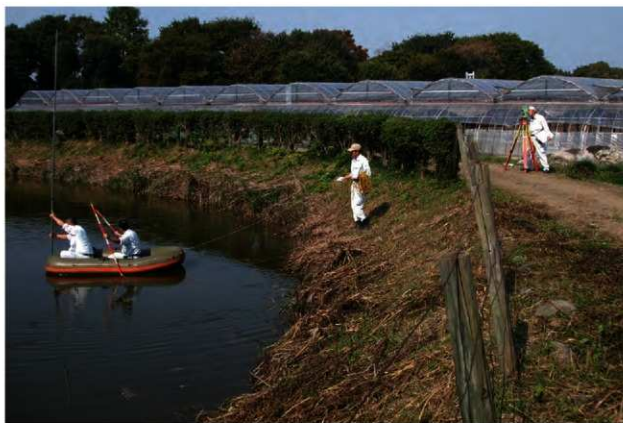
内堀の深度調査(平成20年10月)
 (3Dレーザー測量では水面下は計測不能なため、手測りによる補足測量)

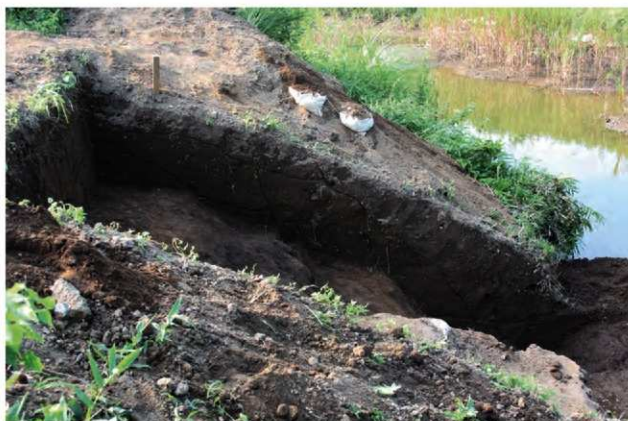
I区43トレンチ（後円部）
（上段の黒色部分が古墳時代表土層。その上位の黄褐色土が墳丘盛土）

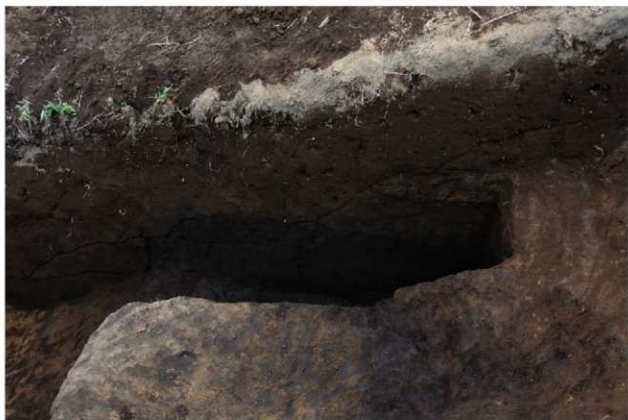
I区38トレンチ（前方部） 墳丘・旧表土調査状況
 （黒色部分が古墳時代代表土層。幅狭の平坦面の右側から墳丘盛土の裾が認められる。）

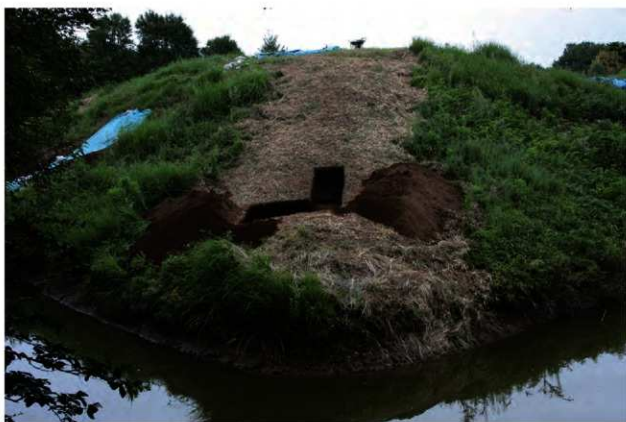
I区41トレンチ（前方部コーナー）
（墳裾状を呈するが、後世の削平を受けていると推定される。）

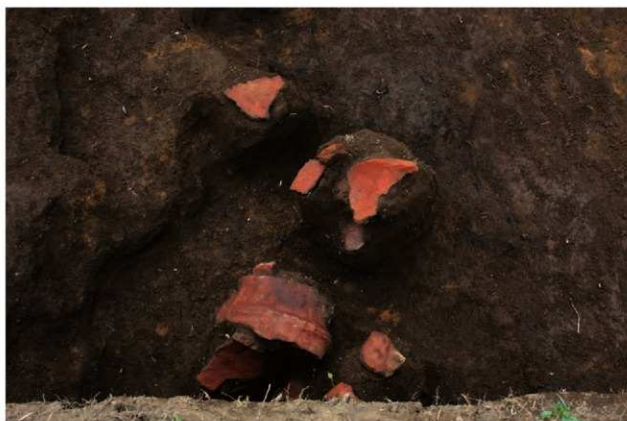
1区36トレンチ（墳丘括れ部）遺物出土状況

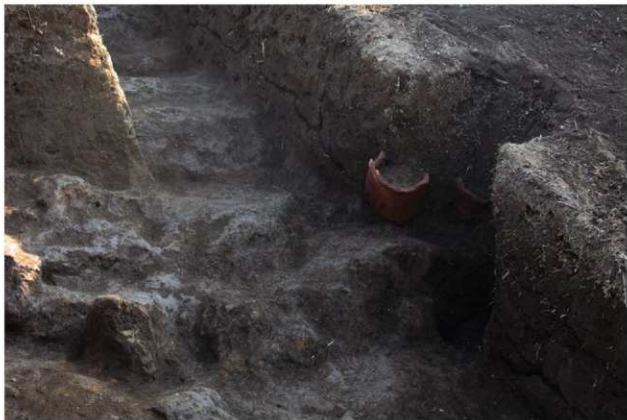
I区36トレンチ 円筒埴輪 (E08) 出土状況
(手前 E08 を取り上げる際に、隣接して別個体の円筒埴輪が出土。)

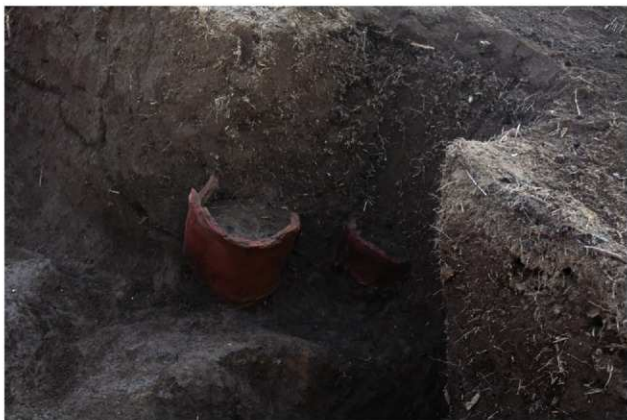
I区36トレンチ 円筒埴輪 (E08) 出土状況
(右側の円筒埴輪は、取り上げずに現地保存とした。)

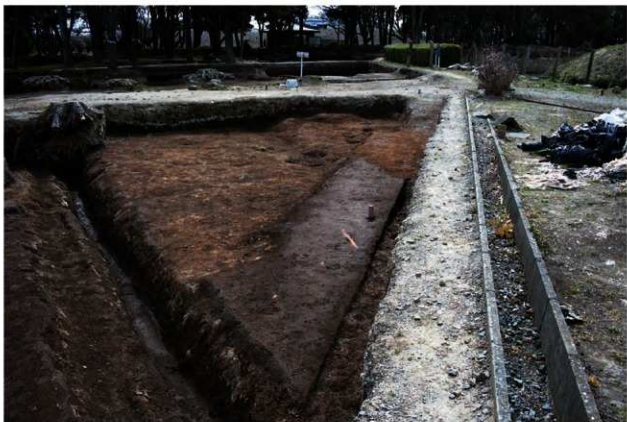
Ⅱ区13トレンチ 外堀検出状況
 (左手前より外堀覆土、根切り溝覆土、鉄砲山外堀覆土。手前右は攪乱土)

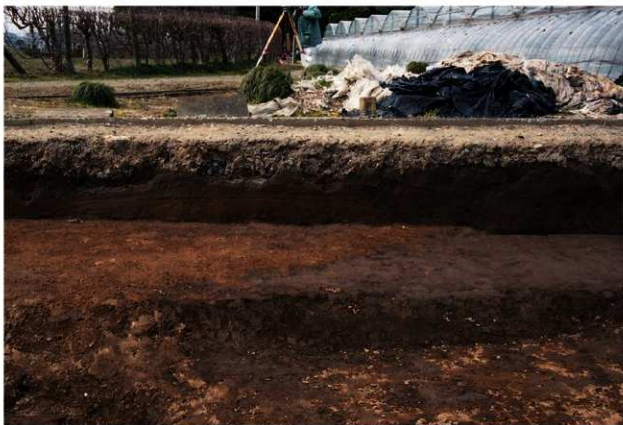
Ⅱ区13トレンチ 外堀検出状況
 (中央の一段低い地山面が外堀底面。左側は根切り溝。)

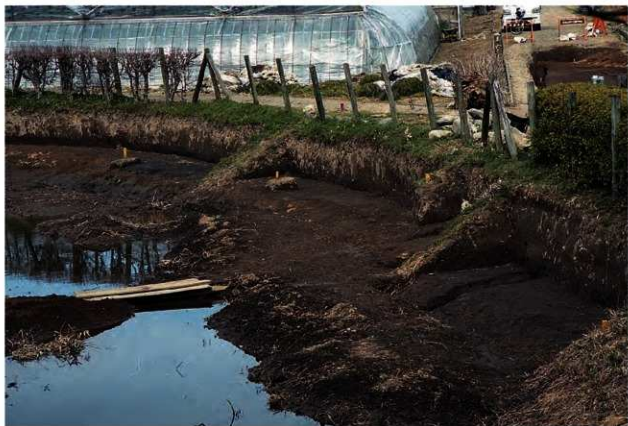
Ⅱ区13トレンチ 外堀検出状況
(根切溝の左が奥の山外堀、右が鉄砲山外堀。)

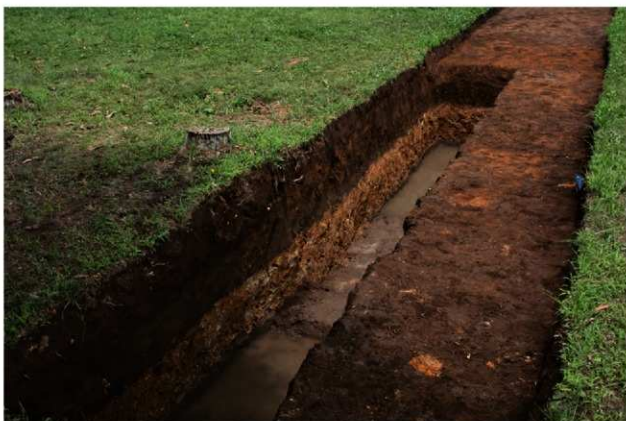
IV区 33 トレンチ 外堀覆土検出状況
(白テープが、外堀の南西限界ライン)

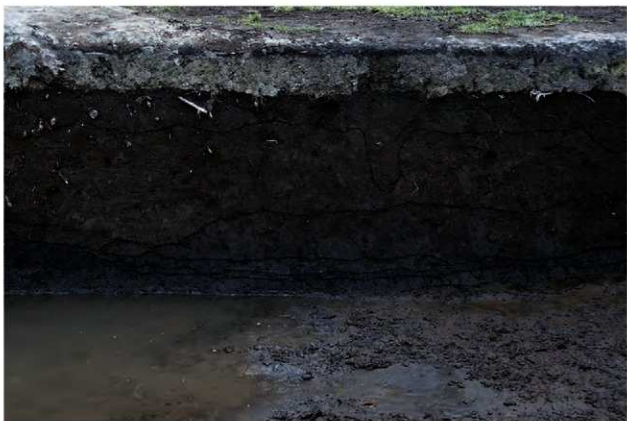
Ⅱ区13トレンチ A断面
(鉄砲山古墳内堀外側法面付近 火山灰)

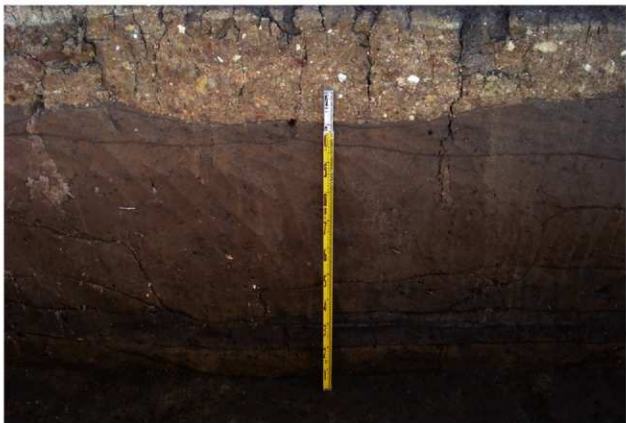
Ⅱ区13トレンチ A断面
(鉄砲山古墳外堀 火山灰)

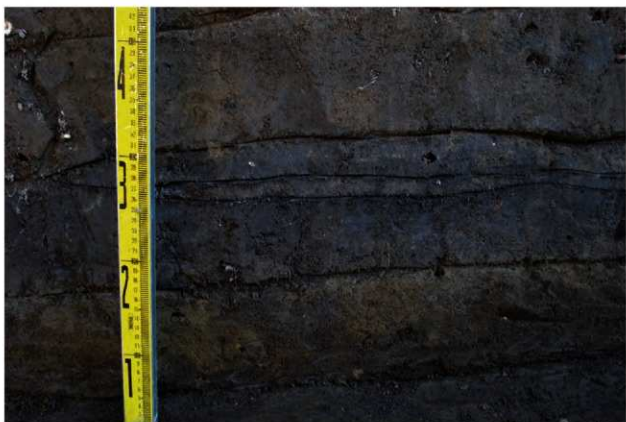
Ⅱ区13トレンチ B断面
(鉄砲山古墳外堀覆土 火山灰)

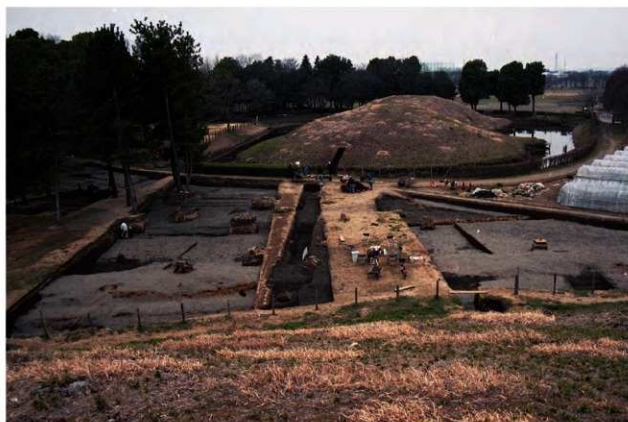
遺構保護・埋戻し状況
(整備工事等の際し、掘削が及ばないように川砂で被覆)

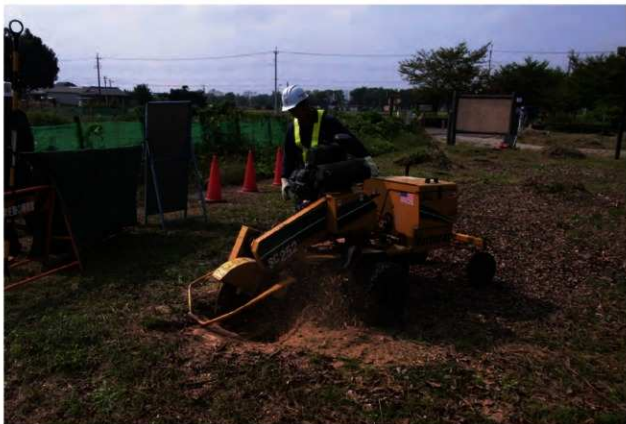
支障切株の除去状況
(掘削せずに切株のみを削る)

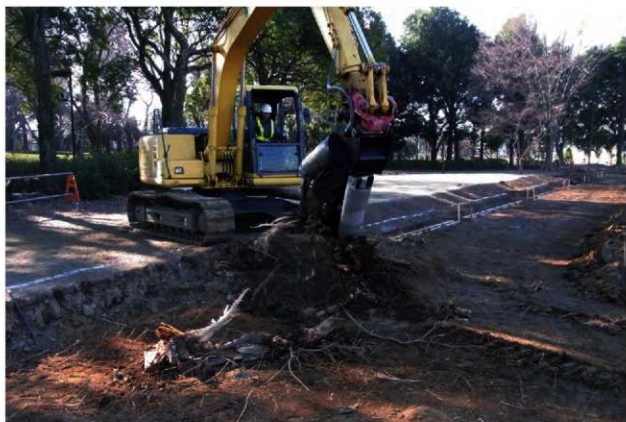
支障切株の除去状況
(切断用カッターで横に伸びた樹木根を除去)
