将軍山古墳

《史跡埼玉古墳群整備事業報告書》

保存・整備工事編

埼玉県教育委員会

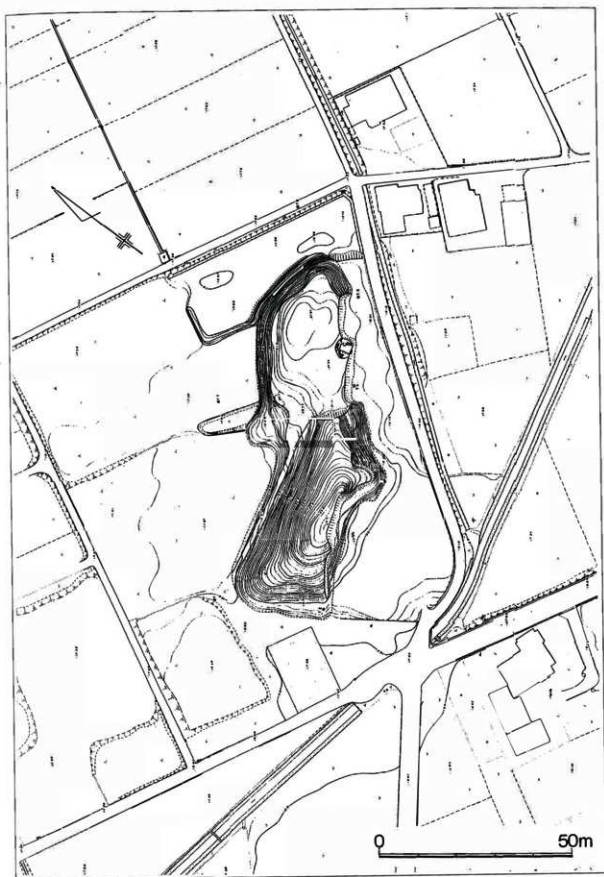
整備事業前の地形（平成3年度測量）

将軍山古墳は風土記の丘の最も北東端にあたり、木がうっそうと茂っていて訪れる人も疎らであった。墳丘周囲の北から西にかけては水田で、くびれ部の近くには湿地状のくぼみがあった。墳丘の東側には市道と用水路が走り、その道のさらに東は畑となっている。前方部の東側に2棟の住宅が、前方部正面には1棟の作業場があったが、平成3年度に住民の方々の協力を得て用地を取得することができた。

後円部の上部にはかつて住居があったためすでに削平されており、前方部に沿って住居へ至るスロープも作られていた。さらに後円部の東半分も土取りをされて崖面をなし、石室の石材も一部露出して、石室だけでなく墳丘そのものが崩壊する危険があった。くびれ部には遺出しのように突出した箇所があったが、調査の結果、墳丘の土を削じた跡であった。

前方部は西半分は保存状態が良好で、古墳本来の姿をよく表しているが、東半分は土取りされていたため、崖面は相当崩れていて危険な状態であった。

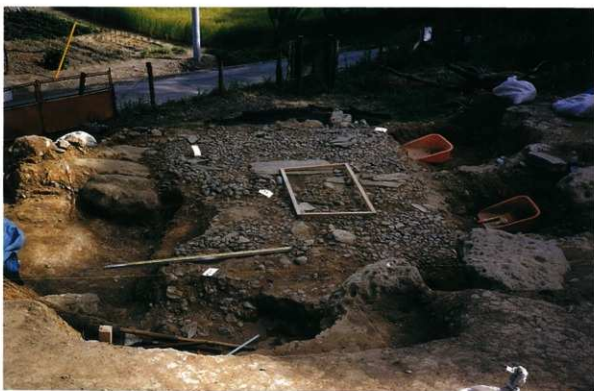
確認調査中の石室
根石が移動するなどの攪乱がみられる

石室の復原作業は平成5年度に実施した。
床面は、攪乱によって生じた窪みに土を補完して平らにし、敷石を敷いた。

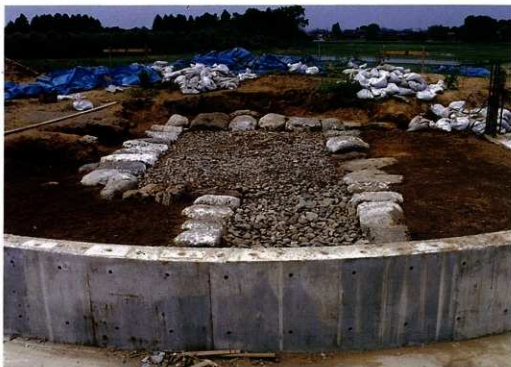
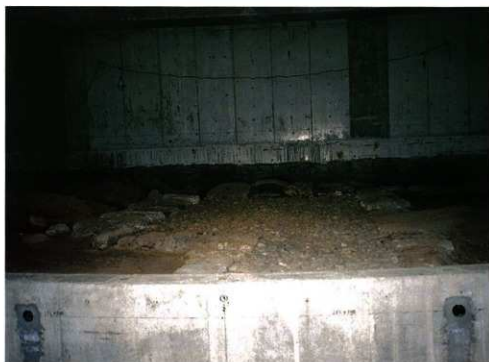
保存処理を終了した石室の遺構を保護するために、覆屋を建設した。石室の周囲に壁を立ち上げ、前面は見学者のためにガラス張りとした。この覆屋は、ガイダンス施設と一体化したもので、いいかえれば、石室遺構をそのまま収容したガラスケースを製作したようなものである。

見学者は、ガイダンス施設の屋内にいながら、ガラス越しに石室の実物を見ることができる。ガラス面は、建物の壁面とあわせて、曲面のガラスを使用した。

上：保存処理工事が終了した石室 下：石室を囲む覆屋（ガラスは未工事）

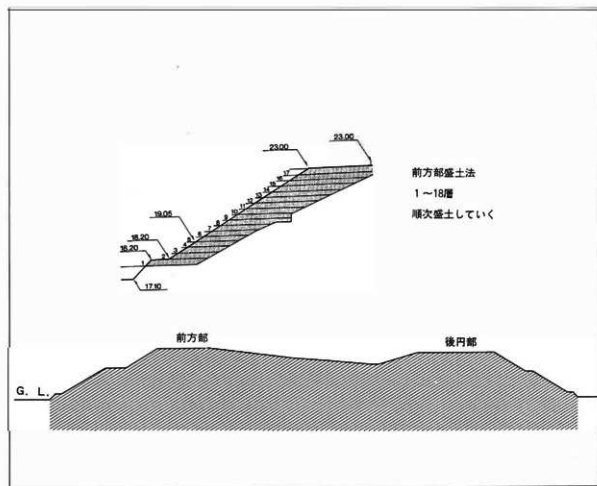
墳丘復原完成（立面図）

平成8年度には、墳丘全体に土を盛って形を整え、平成5・6年度に製作した埴輪の模造品を設置した。
