# 京都市内遺跡試掘調査報告

令和4年度

京 都 市 文 化 市 民 局

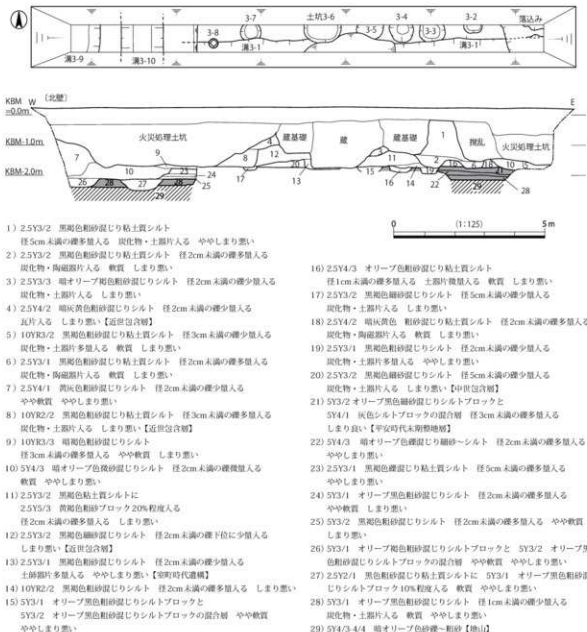
図21 遺構面平面断面図② (1:125)

**溝2-7** 調査区西端で検出した遺構である。南北方向にのびる溝で、検出幅は0.9mを測る。東方を掘削で失うが、第1区の溝1-5に連続する位置にある。埋土は黒褐色礫混じりシルトを主体とし、多量の炭化物と土器片を含む。遺構内からは瓦器碗（13世紀）、土師器皿（15世紀）の小片が出土した。

第3区は、近世に設けられた蔵の基礎や火災処理土坑による削平が大きく、中世包含層はほとんど残っていない。しかしこれより下層の平安時代末～鎌倉時代初頭の包含層及び整地層の残存状態は良好である。GL-1.1mで黒褐色粗砂混じり粘土質シルトを主体とする中世包含層、-1.6mでオ

リーブ黒色細砂混じりシルトブロックを含む平安時代末期整地層、-2.0mで暗オリーブ色砂礫～粗砂の地山に至る。整地層上面で遺構面を検出したところ、平安時代後期の南北溝2条、ピット1基、室町時代の土坑1基、ピット1基、東西溝1条、近世のピット2基と落込みを検出した。

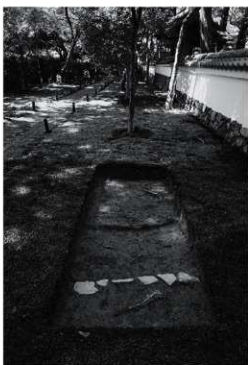
図79 挿石検出状況(北から)

**挿石(図79)** 近世後半以降の整地層上面で成立する北東から南西方向の石列である。長さ0.9m以上でさらに調査区外に延びる。石材は径0.1～0.2mの扁平な河原石で、北側に面を持つ。参道に直交することから、参道に面した簡易な建物の挿石と判断できる。
