令和4年度

京都市内遺跡試掘調査報告

京都市文化市民局

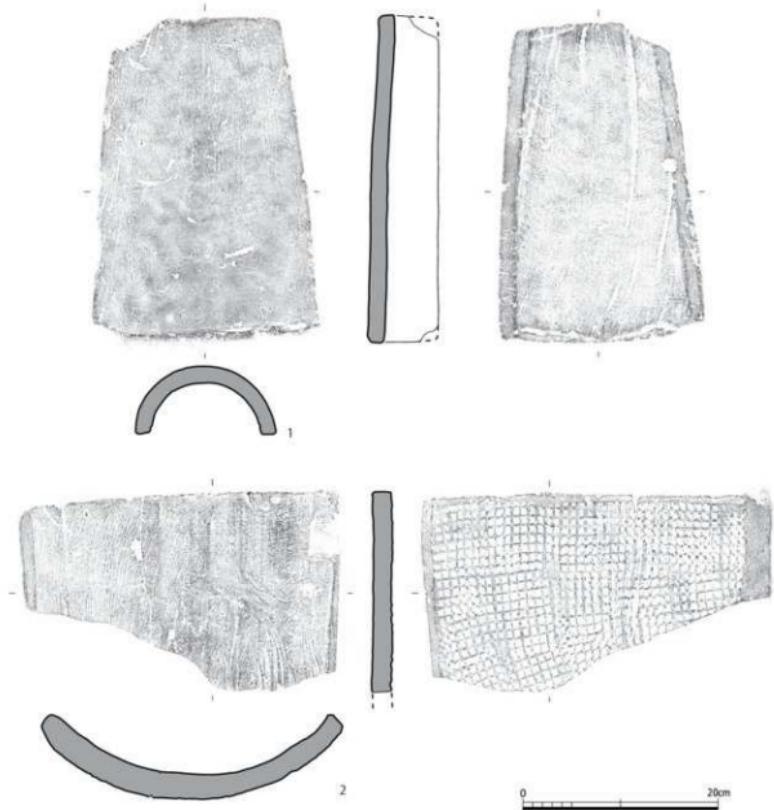
図57 丸・平瓦実測図及び拓影 (1 : 5)

る。丸瓦凸面は、繩叩き後に工具を用いて横ナデを施す。凹面は布目がある。側面はケズリを施す。胎土は少量の砂粒を含み、焼成は硬質である。2は平瓦である。粘土板桶巻き作りによって製作されている。凸面は狭端面に向かって叩き縮め円弧を描く格子叩き後に側面付近のみケズリを施す。凹面は布目・棒板圧痕・粘土板接合痕跡があり、所々にナデによる調整が認められる。また、片側のみケズリによる面取りを施す。側面はケズリを施す。胎土は砂粒を含み、焼成は硬質である。3は鶴尾で鰐部から縦帯までの破片である。鰐部は正段で突帯が巡る。胎土は少量の砂粒を含み、焼成は硬質である。これまで、大宅廃寺では2種類の鶴尾が確認されており、両類ともに縦帯に文様が施文されている。本資料は破片ではあるが縦帯に文様を確認することができないことから、新たな型式の可能性が高い。

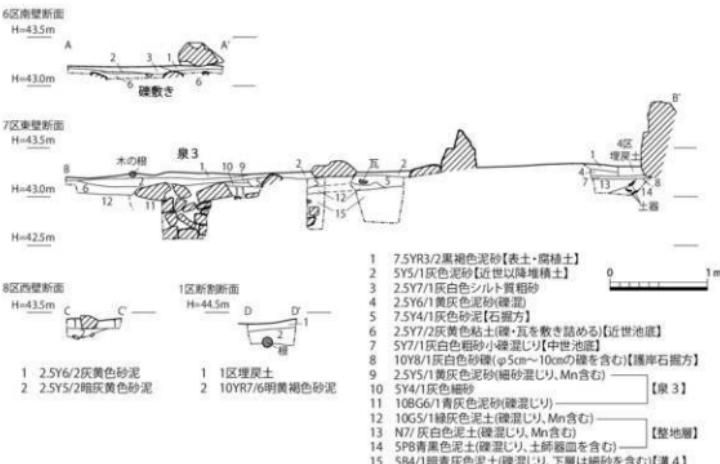
図82 1・6~8区断面図 (1:50)

中世池底 調査区南端の断割部分のみで確認できる灰白色粗砂小礫混じりである(図82-7層)。厚さ0.03mを測る。護岸石掘方及び整地層を覆うことから、中世の池底と判断できる。池底上面の標高は43.20mである。

整地層 断割調査で確認した整地層である（図82-12～14層）。整地層上面の標高は43.19mで、厚さは最大で0.15mを測る。上面にて護岸石掘方が成立すること、上部に中世池底、下部に溝4が堆積することから、護岸石組を構築するために溝4を埋めた整地層と判断できる。調査区南端の断割部分（図82-14層）からは南北朝時代の土師器皿が一定量出土した。
