京都市内遺跡発掘調査報告

令和4年度

京 都 市 文 化 市 民 局

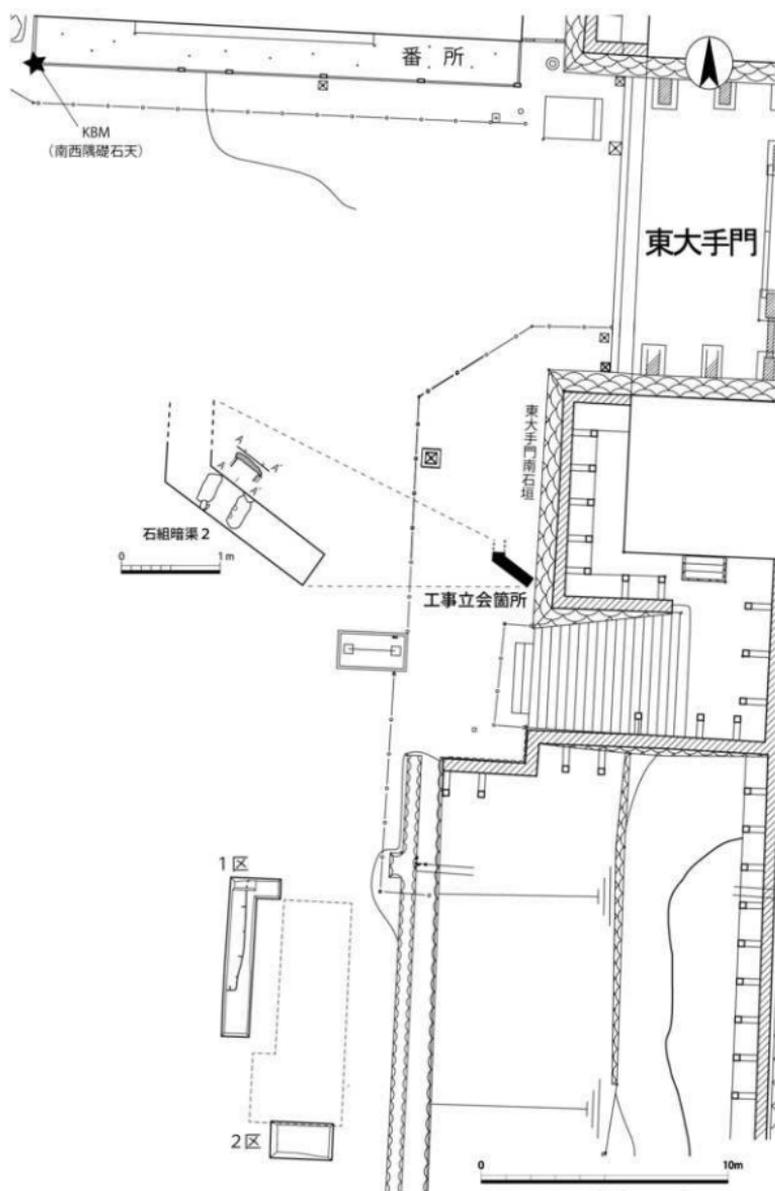
图3 調査区位置 (1 : 200) 及び遺構平面図 (1 : 50)

溝1 1区の現代整地土直下で南北溝1条を検出した。検出幅0.6m同長さ4.6mを測り、溝の西肩と北端は調査区外にある。北端を断ち割ったところ深さは約0.1mで、拳大の円礫を多く交えた灰黄褐色泥砂でこれを埋め(2層)、北半を中心に表面を明黄褐色泥砂(1層)で薄く覆っている。円礫同士の噛み合いは緩く、むしろ互いに遊離しているものが多い。表層の明黄褐色泥砂もぼそぼそとした土を被せただけの印象で、明瞭な機能面を形成しない。出土遺物は細片が少量のみで、年代を判定しうるものはなかった。

石組暗渠2 上述の立会調査において確認した。内法幅約0.45mで、矢穴を持つ側石は幅約0.3m、長さ0.6~0.7mを測る。蓋石は厚さ約0.15m。北に対して東へ振っているが、検出地点

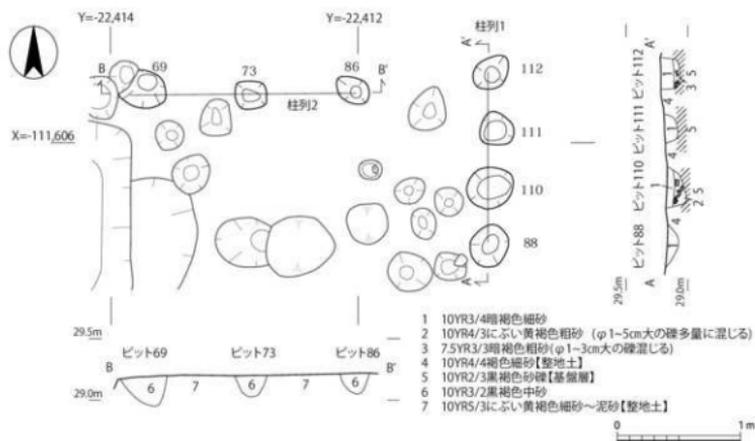
図9 柱穴列1・2平・断面図(1:40)

69・73・86からなる。ピットの径は0.2～0.4mで、柱間は0.8mを測る。埋土はいずれも単層である。出土遺物はいずれも図化に耐えられない細片だが、いずれのピットからも6～7段階の特徴を持つ遺物が出土している。

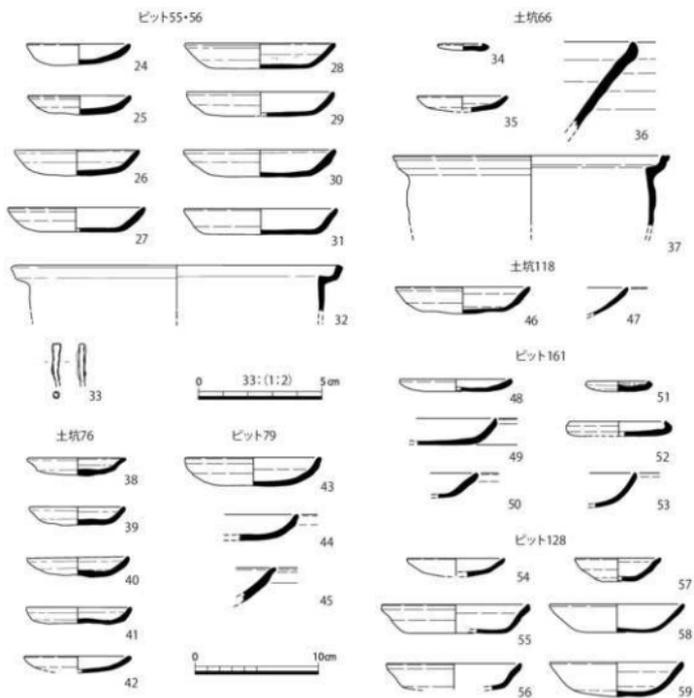
図17 第2面各遺構出土遺物実測図 (24~32・34~59は1:4、33は1:2)

24～31は土師器皿Nである。径8.3cmを測る24・25と、径10.1～12.4cmを測る26～31の、2つの口径群が認められる。土師器皿Nの破片が圧倒的多数を占めるが、わずかに土師器皿Sの細片が出土している。6B～6C段階頃のものと考えられる。32は瓦器鍋である。口径27.0cmを測る。外面は指オサエ、内面は横ハケで整形する。33は鉄釘である。残存長3.0cm、径0.5cmを測る。頭部は方形で、下半を欠損する。身部にわずかに木質らしき有機質が付着する。

ビット79 43・44は土師器皿Nである。43は口径10.9cmを測る。45は土師器皿Sである。

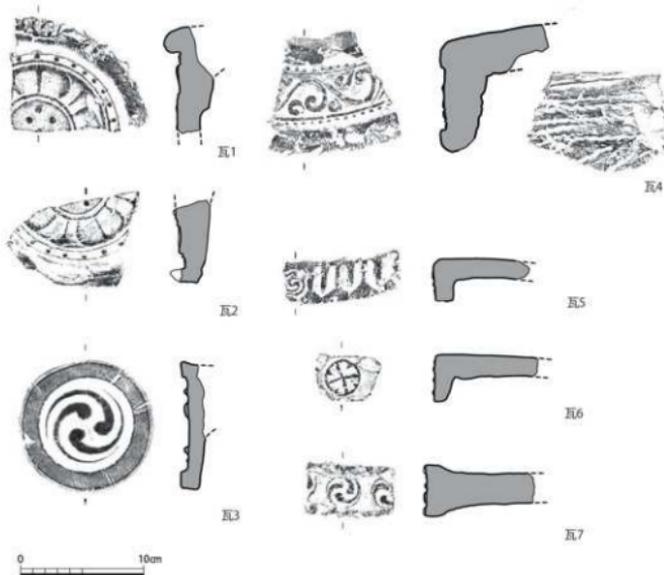
図21 出土瓦実測図及び拓影(1:4)

瓦1・2は複弁四葉蓮華文軒丸瓦である。井戸152から出土した。別個体だが、同文と思われる。中房には蓮子を配する。花卉間には弁間文を配置し、外区には圏線と珠文が巡る。珠文は小さく、密に配する。瓦当貼り付け技法で成形する。平安宮朝堂院で、同文の瓦が出土している⁴⁾。11世紀中葉から後葉の丹波産である。瓦3は軒棧瓦の瓦当(丸瓦部)である。火災処理土坑から出土した。三巴文である。火災処理土坑からは大量の棧瓦が出土しているが、瓦3を含めた殆どは被熱している。瓦4は唐草文軒平瓦である。井戸152から出土した。唐草の各単位は独立し、外区には珠文が密に巡る。頸部裏面に横方向の縄タタキ目が残る。丹波産である。瓦5は剣頭文軒平瓦である。ピット55・56(図8)から出土した。中央に巴文を配置する。凹面に布目が明瞭に残り、上周縁部と頸下部にケズリを施す。12世紀後半から13世紀前半の山城産である。ピット55・56からは、他に

平・丸瓦の細片が少数点出土している。瓦6は軒平瓦である。第2面検出中に出土した。瓦当の一部分のみが遺存し、全体の様子は不明である。凹面に布目、凸面に縄タタキ目が明瞭に残る。細片のため判断は難しいが、六勝寺や平安宮真言院から同文の可能性がある軒平瓦が出土している⁹⁾。これは12世紀後葉の山城産である。瓦7は連巴文軒平瓦である。土坑66から出土した。三巴文を2単位以上配置する。12世紀頃の遺物と思われる。

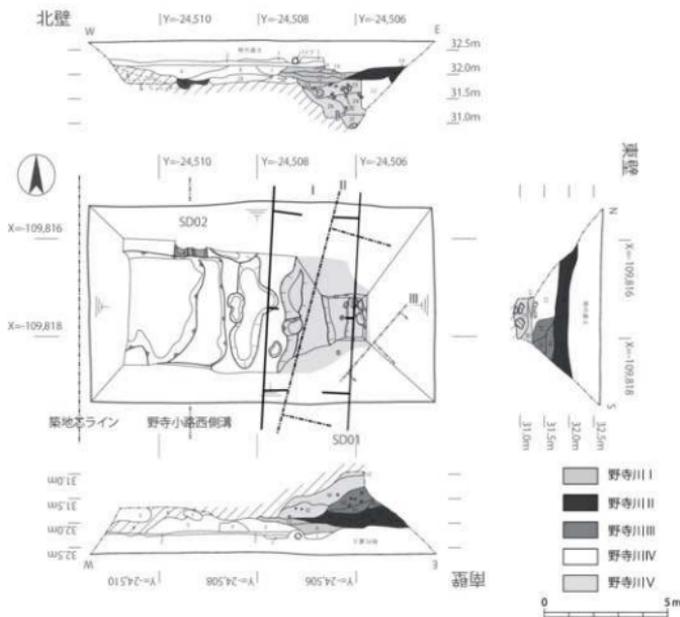
図14 南区野寺川変遷図(1:100)

m、深さ1.2mの西肩を検出した。断面形状は逆三角形である。埋土は、大きくI～Vに区分できる。上部から、I：浅黄色シルトやにぶい黄橙色粘土ブロックを含む黒褐色粘質土、褐灰色粘土(図13-9～13層)、II：黄灰色細砂や粘土(図13-14～17層)、III：黄灰色シルトや細砂、黄灰色シルトや細砂のブロックが混じるにぶい黄橙色砂礫(図13-18～21層)、IV：灰黄褐色粘質土の小ブロックや細砂、拳大の礫が多く混じる灰黄褐色砂礫(図13-22～24層)、V：灰白色シルトブロックや細砂の混じる褐灰色粘質土や拳大の礫が多く混じる灰黄褐色粘質土(図13-25～27層)である。Iはほぼ南北方向の流れ堆積、II・IIIと北東-南西方向の屈曲した流れ堆積である。IVは砂礫が主体となる氾濫堆積と考えられるが、木杭が打ち込まれていること、ラミナを確認することができなかったことから、人為的な工作による堆積の可能性がある。Vには粘土ブロックや礫などが多く混じり、その堆積状況も不均一で、人為的な工作によるものと考えられる。特にVには直径約5～6cmの木杭が南北方向に打ち込まれ、かつ木杭の東側、Vの最下部には人頭程度の河原石が二段ほど積まれていることから、護岸のための造作と考えられる。Vで造られた人工の川が氾濫などの影響で、IV、III、IIと屈曲を繰り返し、Iで南北方向の流れに戻ったと考えられる。IV・Vともに量は少ないが、平安時代中期の遺物が確認できる。

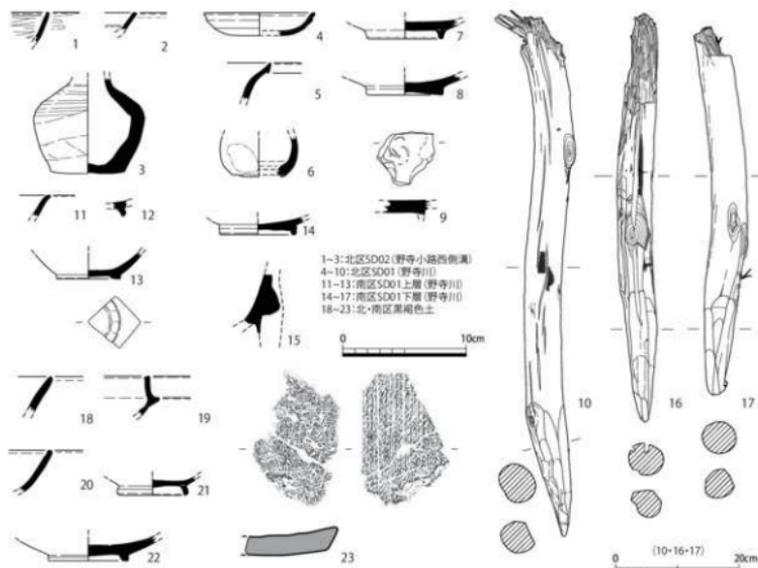
図15 出土遺物実測図及び拓影（1～9・11～15・18～22は1：4、10・16・17は1：8）

の下半部である。高台底面に貝目の痕跡が2か所確認できる。14・15は緑釉陶器で、14は椀の底部、15は脚付鍋の脚部接合部である。14・15とも銀化している。ともに小塩窯産で10世紀前半。15は猿投産か。16・17は木杭である。16は残存長は66.5cm、最大径5.7cmである。17は残存長は60.0cm、最大径6.1cmである。一方の先を削り出す。

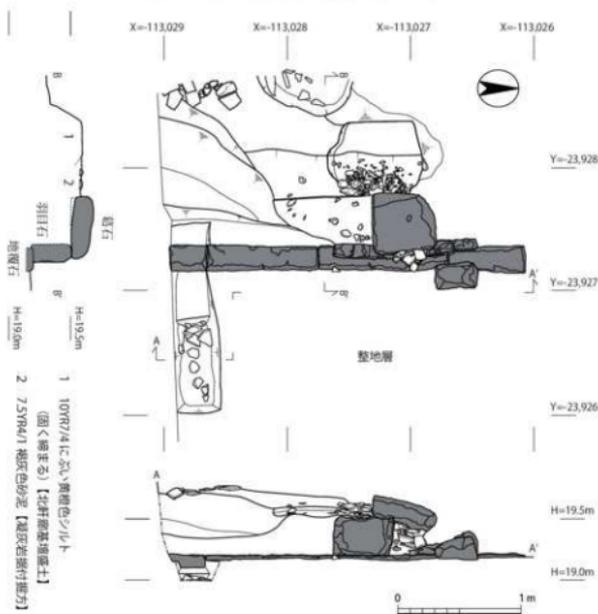
図13 講堂北軒廊東縁基壇実測図 (1 : 40)

基壇(図13、図版9・10) 確認した範囲は東西3m、南北3.2mで、さらに調査区外に続く。基壇盛土はシルト及び砂礫シルト混じりの互層で構築されており、上面は土間叩きとなる。床面の標高は19.75mとなる。上面には、焼瓦片が多量に堆積する。外装は凝灰岩製の切石積基壇で、北僧房雨落溝である溝6西端と接続する。長さ2.9m分を確認した。地覆石、羽目石、葛石で構築され、地覆石4石、羽目石2石、葛石1石が残る。葛石と羽目石1石は、後世の削平によって一部が欠損する。葛石はやや傾くがほぼ原位置を保つ。羽目石表面の一部は被熱し、赤変する。地覆石の規模は幅0.18～0.22mで、長さは北から0.63m、1.06m、0.92m、0.28m以上とばらつきがある。厚さは0.1m以上ある。全体が残る羽目石は長さ0.48m、高さ0.33m、厚さ0.12mである。葛石は0.52m以上、幅0.5m、厚さ0.18mを測る。地覆石上面から葛石上面の高さは0.5mで、軒廊

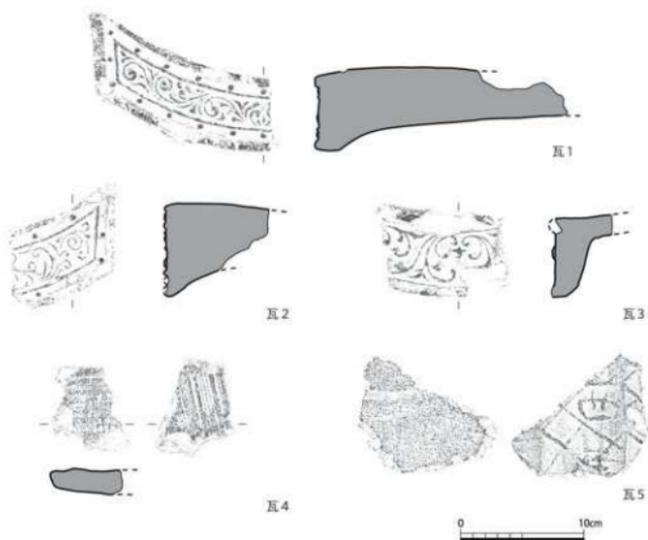
图15 出土瓦実測図及び拓影（1：4）

瓦類は、軒平瓦、丸瓦、平瓦、緑釉瓦が出土した(図15)。瓦1～3は軒平瓦である。瓦1は均整唐草文で、西寺所用瓦である。総括報告瓦25と同范瓦である。コンド山盛土から計7点出土した。唐草は外側に向かって大きく3回巻き込み、主葉の先端は水滴状を呈す。支葉の先端は「Y」字状を呈す。頸部は曲線頸で、焼成は硬質である。牧野阪瓦窯産。平安時代前期に属する。瓦2は唐草文である。総括報告瓦28と同范瓦である。唐草は外側に向かって展開し、各単位が独立する。主葉は巻き込み、先端は水滴状を呈す。瓦当右側に范傷が明瞭に残る。頸部は曲線頸で、胎土には砂粒を多く含み、焼成は硬質である。平安時代前期。山城産か⁵⁾。瓦3は唐草文である。中心飾りは対向C字形で、中央やや上部に十字を配する。唐草は上から展開し、主葉は巻き込む。頸部は曲線頸で、胎土は密、焼成は硬質である。平安時代に属する。法隆寺から同文瓦が出土している⁶⁾。瓦4・5は「西寺」銘を持つ平瓦である。瓦4は凹面に陽刻で「西」が残る。平安時代前期に属する。瓦5は凸面の格子目印きの中に逆字で「西寺」銘が認められる。総括報告図44-2型式と同一の叩き板で製作されたものである。平安時代中期に属する。瓦4はコンド山での表採、瓦5はコンド山盛土から出土したものである。

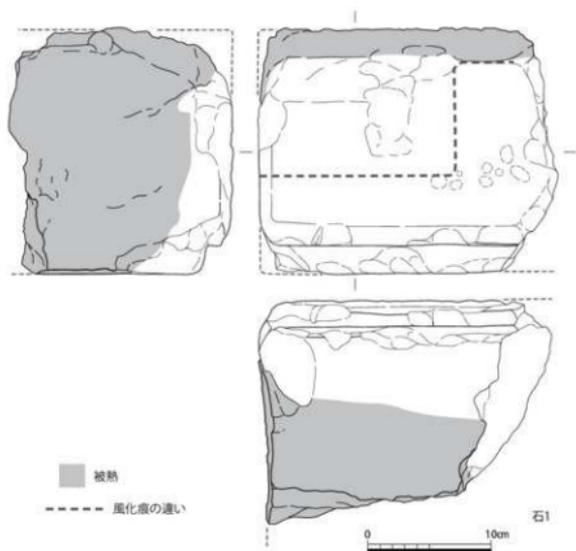
图16 石製品実測図（1：4）

石製品では、溝6西端で凝灰岩片(石1)が出土した(図16)。石1は、上面及び両側面が良好に残り、長さ0.24m以上、幅0.2m、厚さ0.18m以上を測る。上面、破面を除き被熱を受け、赤変する。上面の一辺には抉りを入れ、組み合わせのための段差を設ける。上面の風化の度合いの違いと被熱面から、北僧房基壇南縁と講堂北軒廊との入隅部分を為す僧房側の隅石に用いられた可能性が高い。

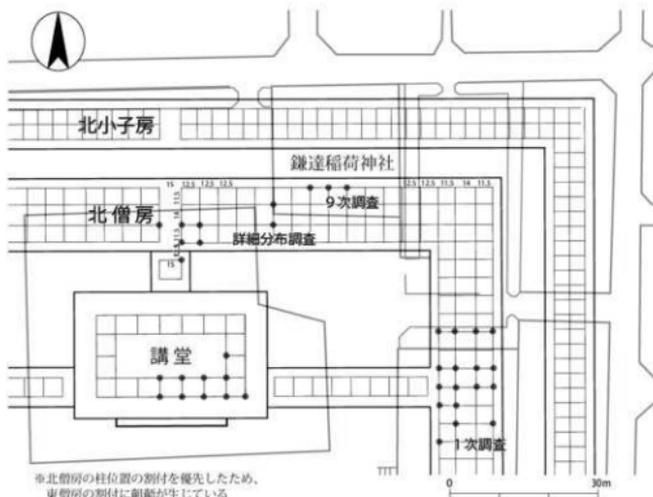
図17 北僧房復元試案（1：1,000）

溝6は南雨落溝であり、北肩が北僧房基壇南縁となる。礎石据付穴・抜取穴5の中心から北肩まで6尺(1.79m)、溝底に敷かれた瓦列までが7尺(2.09m)であることから、それぞれ基壇の出

及び軒の出を示している。よって、北僧房の基壇幅は14.62m（49尺）となる。また、溝6（新）に敷かれた瓦片の上には、焼土や焼けた壁土が厚く堆積しており、北僧房が焼失したことがわかる。正暦元年（990）の西寺焼亡に対応するものと判断できる。

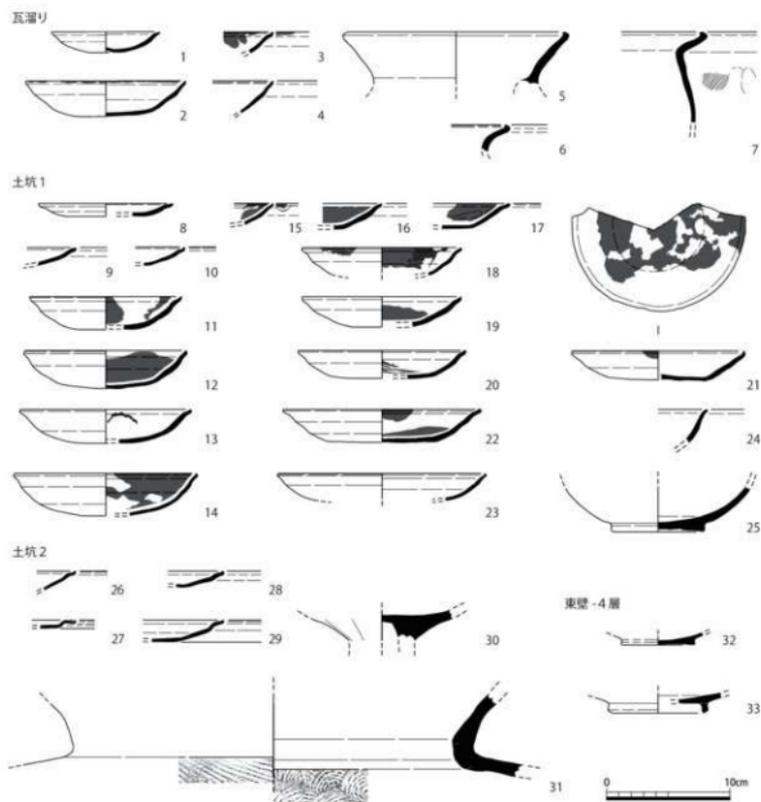
図10 出土遺物実測図(1:4)

土坑1 8～10は土師器皿Aである。口縁部は外上方へ延び、端部はやや外反しつまみ上げる。8は口径10.9cm、高さ1.1cmである。11～23は土師器の灯明器である。11～14は椀又は杯Aである。口縁部は外上方へ延び、端部は11～13がやや外反しつまみ上げ、14が内側に丸く収める。底部は丸みを持つ。口径12.4～14.7cm、高さ2.7～3.5cmである。15～23は杯Aである。口縁部は外上方へ延び、端部は15～20が上部へつまみ上げ、21が内傾しつまみ上げ、22・23が内傾し丸く収める。底部はほぼ平坦をなしている。口径13.0～16.7cm、高さ2.25～2.7cmである。内面全体や一部に煤が付着するもの(11・12・14・16・19・21・22・23)、煤の上に油煙が付着す

るもの(15・17・18)、油煙のみが付着するもの(13・20)がみられた。10世紀前半に属する。24・25は緑軸陶器である。24は小杯の口縁部である。口縁部は外上方へ延び、端部は外反する。25は蛇の目高台を有する椀である。ともに内外面全体に施釉している。京都産である。

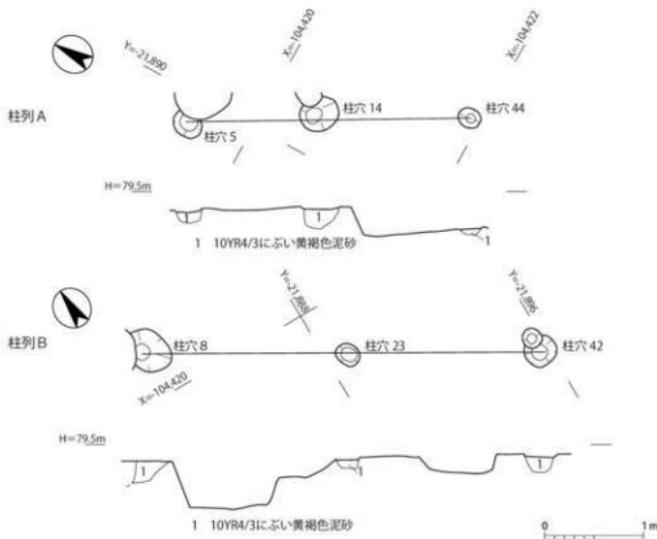
図8 1区柱穴19～22、土坑53、柱列A・B遺構図(1:50)

柱列A (柱穴5・14・44) (図8) 調査区南西側で検出した。柱穴が3基並び、北から西に30°振れる。掘方は0.3～0.4mで、深さは0.1～0.2mほどである。柱穴5と柱穴14の間が1.6mで、柱穴14と柱穴44の間が1.9mとなる。柱穴14と柱穴44の間に攪乱が存在したため、不明確である

柱穴20 (図8) 調査区北側で検出した。柱穴21を切って成立する。径0.6mの円形の柱穴であ

る。深さは0.35mである。埋土は2層に区分できる。柱あたりは暗灰黄色泥砂で、掘方が灰黄褐色泥砂である。遺物は土師器の皿、石鍋片、須恵器の甕片、小型の平瓦などが出土した。

土坑53 調査区北西部で検出した。攪乱に切られており、南北0.6mの隅丸方形の土坑である。残存する深さは0.3mである。埋土は2層に区分できる。上層は炭化物を含む黒褐色泥砂で下層が明黄褐色シルトブロックを含む黒褐色泥砂である。遺物は土師器皿が出土した。

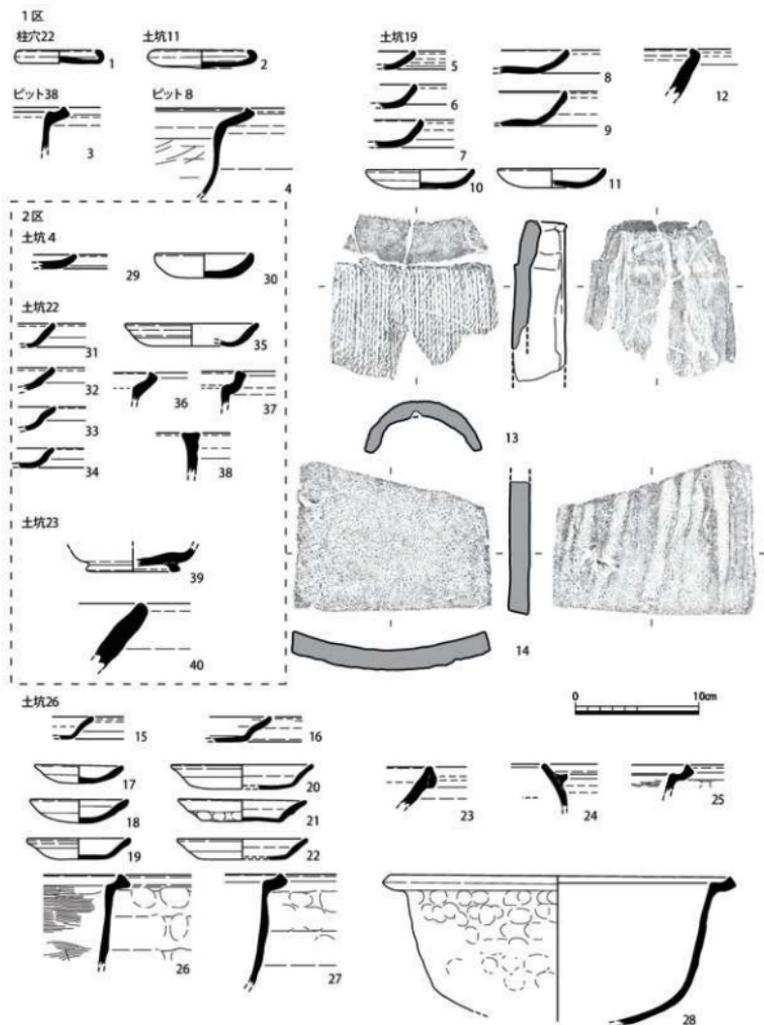
図12 出土遺物実測図及び拓影（1：4）

土坑26 15～22は土師器の皿Nである。口径は復元できるもので7.2～10.6cmに取まる。7C頃のものと考えられる。23は東播系須恵器の鉢である。口径縁部が外側に突出するものである。24は瓦器の釜である。25～28は瓦器の鍋である。いずれも口径部は受け口状となる。25・26は内

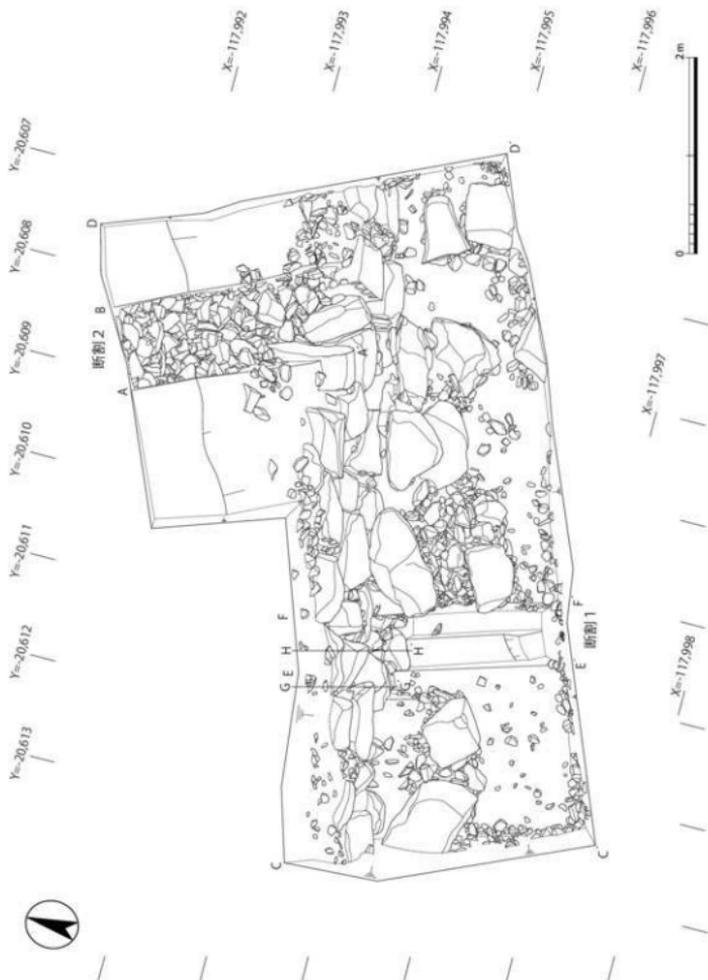
图15 4区平面图 (1 : 50)

石垣 検出した石垣は、高さ1.8m、幅7.0mで、最も遺存していた部分は4段である。残存石垣は30石、石垣の前面では10石の崩落した石垣石を確認した。石垣の傾斜角は67°である(図18)。石垣の積石一石の大きさは、小口が35～50cmと60～75cmに区分でき、奥行きは60～70cmが多く、最も長いのは95cmである。岩石名は、石英斑岩が25石(60%)、花崗斑岩が11石

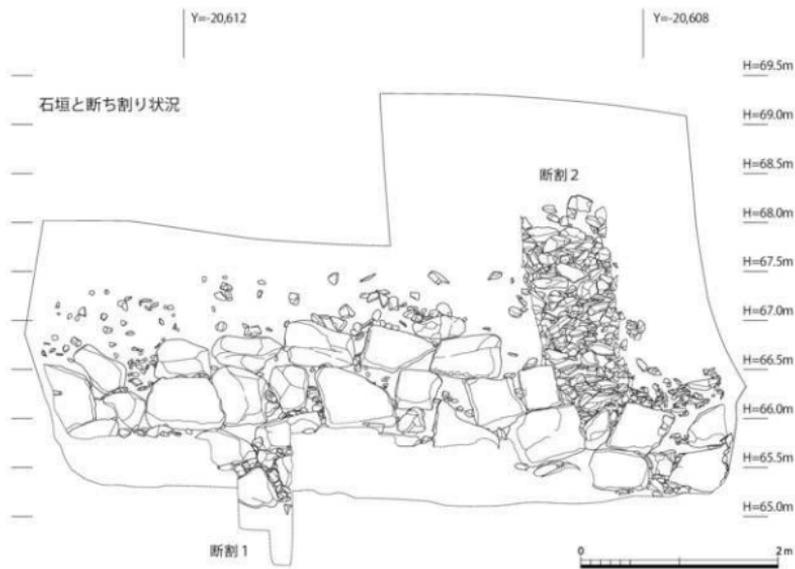
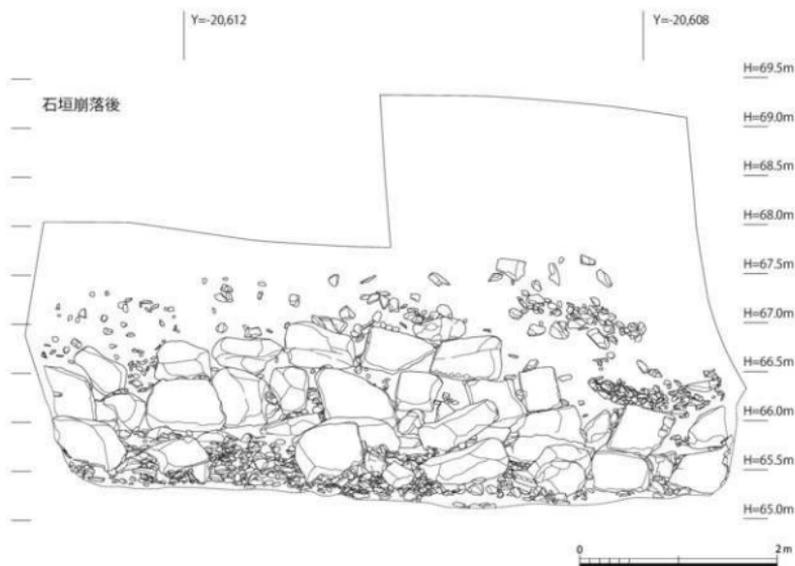
图16 4区立面图(1:50)

(26%)、チャートが1石(2%)、泥質砂岩が1石(2%)、頁岩～粘板岩が4石(10%)であった(図19、表3)⁵⁾。自然石と割石で構成されている。正面からの観察では、やや崩れているが布積みの要素がみてとれる。4石(図19の石№5・21・24・31)の矢穴痕跡が確認でき、幅9～10cmと14～15cmの2種類が確認できる。特に№24は3辺に矢穴痕跡が確認でき、回転技法が用いられていたことがわかる⁶⁾。また石№7には2～3cm幅の小さなはつきり痕跡が確認できた。なお、墨書や刻印などは確認できなかった。間詰石は、頁岩～粘板岩を主に利用しているようだが、確認できる部分は少ない。断割1で確認した石垣最下部(石№28・29周辺)では、頁岩～粘板岩のみで丁寧に間詰めされている状況が確認できた。このため当初は頁岩～粘板岩の間詰石が全面に施されていたと考えられ、当初あった間詰石は、破城の一環として抜き取られた可能性や廃絶後、後世に石垣石の再利用に伴い、抜き取られた可能性が考えられる。なお石垣の前面には崩落したと思われる積石や裏込めが多数確認できる。

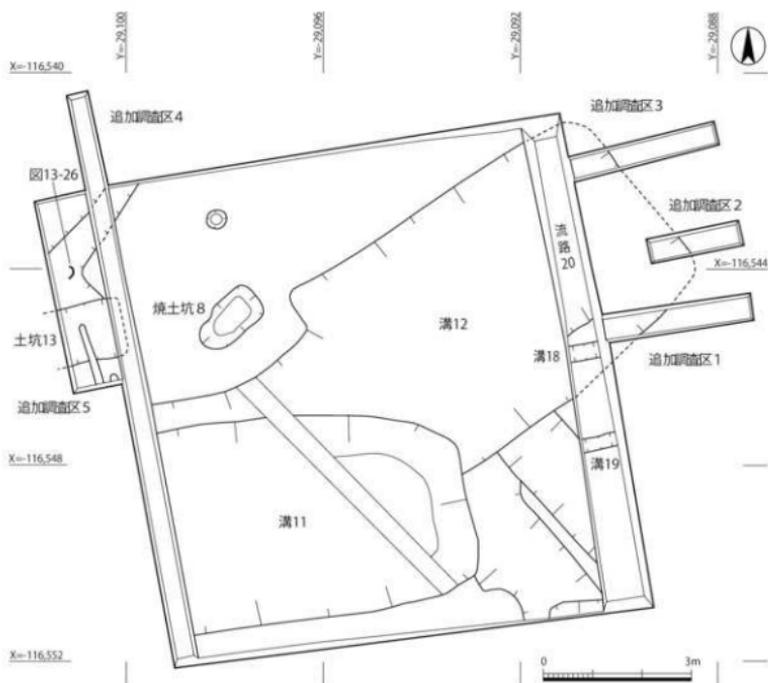
図 11 第 2 遺構面全体図 (1:100)

溝(堀) 12 調査区のほぼ中央を南西から北東に向かって伸びる大型の溝状遺構である。調査区西辺では溝 11 とほぼ重なるが、中央付近で鍵形に小さく屈曲した後、やや主軸を変えて北東方向へ続く。追加調査区 1～3 の設定により、張り出し以東へは流出せず崖面の途中で閉じることが明らかとなった。終焉部の平面形状は隅丸方形を呈しており、溝 11 と同じく人為的な施設である。検出(確認)長は約 11.0m、最大幅は 5.0m、断面形状は逆台形に近いがやや不定形である。最大深度は 1.3m を測る。

溝12の主軸が角度をつけて湾曲する理由については、一定の推測が可能である。北辺の張り出しラインは一部北東隅付近で角度を変える箇所があり、その変化が溝12の角度変化と合致している。このことから両者には有機的なつながりがあるとみてよいだろう。中世期の城郭には、鬼門にあたる外郭の北東角を切り欠いて成形する例があり、溝12及びその外縁にあたる張り出しラインについても、同様の造作が行われた可能性がある。

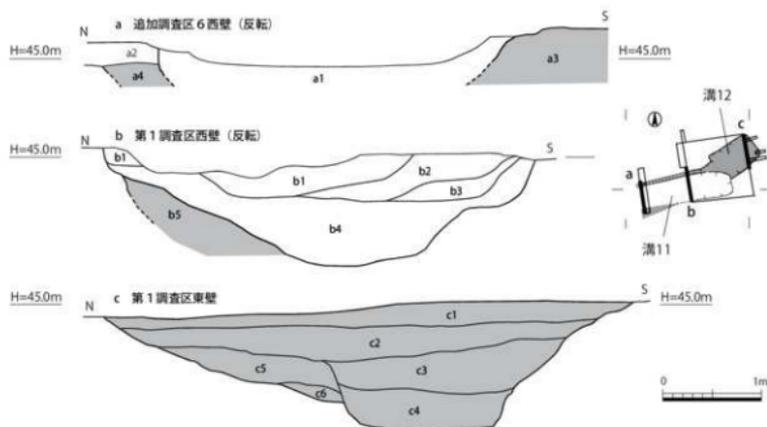
図12 溝11断面図(1:50)

埋土は大きく 3 層に分層できる(図 12 下段参照)。上層は溝全体を広く覆う層(c1・c2層)で、黄褐色粗砂混じりシルトを主体とする。中層は南半部に堆積する土層(c3・c4層)で、褐灰色～にぶい黄褐色砂礫を主体とする。下層(c5・c6層)は溝底面の北寄りに堆積する土層で、褐色砂礫を主体とする。いずれの層も拳大までの円礫を多量に含む。溝 11 より砂質が強く川砂に近い印象を受けるが、層内にラミナは認められない。溝 11 同様、他所(河川敷か)より砂礫を搬入し、埋め戻したものと推測される。層序の別は、数次にわたって段階的に埋め戻された痕跡と捉えることができる。

- a1) 10YR5/4 にぶい黄褐色粗砂混じりシルト 径0.5cm未満の礫少量入る しまり悪い【溝11中層】
a2) 10YR4/4 褐色細砂混じりシルト 径0.5cm未満の礫少量入る しまり悪い
a3) 10YR3/3 暗褐色細砂混じりシルト 径3cm未満の礫多量入る 【溝12】
a4) 10YR3/4 暗褐色細砂混じりシルト 径2cm未満の礫多量入る ややしまり悪い【溝12】
b1) 10YR4/4 褐色細砂混じりシルト 礫大量入る しまり悪い【溝11】
b2) 10YR5/4 にぶい黄褐色細砂混じりシルト 径3cm未満の礫多量入る ややしまり悪い
b3) 10YR5/4 にぶい黄褐色粗砂混じりシルト 径2cm未満の礫多量入る しまり悪い
b4) 10YR4/4 褐色細砂混じりシルト 径5cm未満の礫多量入る しまり悪い
b5) 10YR4/4 褐色細砂混じりシルト 1) 層ブロック20%程度入る しまり悪い
c1) 10YR5/6 黄褐色粗砂混じりシルト 径2cm未満の礫多量入る しまり悪い【溝12】
c2) 10YR5/6 黄褐色粗砂混じりシルト 径5cm未満の礫多量入る ややしまり悪い【溝12】
c3) 10YR4/1-4/3 褐灰色～にぶい黄褐色砂礫 径10cm未満の礫多量入る しまり悪い【溝12】
c4) 10YR4/1-4/3 褐灰色～にぶい黄褐色砂礫 径2cm未満の礫多量入る しまり悪い【溝12】
c5) 10YR4/4 褐色砂礫 径3cm未満の礫多量入る 斜め方向の流入痕跡あり ややしまり悪い【溝12】
c6) 10YR4/4 褐色砂礫 径2cm未満の礫多量入る ややしまり悪い【溝12】

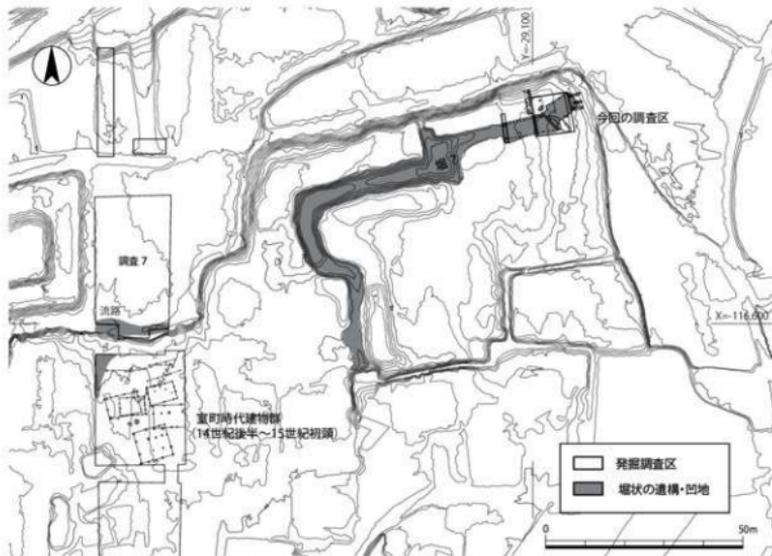
図14 石見城跡遺構概略図 (1:1,250)

以上、令和3年度に実施した発掘調査について記述した。今回の成果により、堀を有する中世期の城館が当該地に存在した蓋然性は非常に高まったと言える。
