鞠智城跡

— 第37次調査報告 —

深迫門跡の調査

熊本県立装飾古墳館分館
歴史公園鞠智城・温故創生館

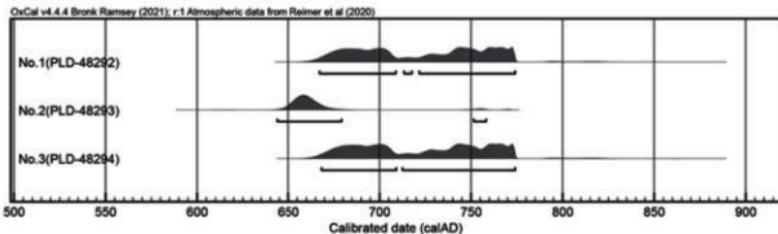
図1 マルチプロット図

古墳時代の年代観については岸本（2011）、古墳時代以降の時期区分に関しては児玉編（2018）に従うと、試料No.1 (PLD-48292)、試料No.2 (PLD-48293)、試料No.3 (PLD-48294) は、すべて飛鳥時代～奈良時代に相当する。

なお、木材の場合、最終形成年輪部分を測定すると枯死もしくは伐採年代が得られるが、内側の年輪を測定すると、最終形成年輪から内側であるほど古い年代が得られる（古木効果）。今回の試料は、すべて最終形成年輪を確認できない部位不明の木片である。したがって、測定結果は古木効果の影響を受けている可能性があり、その場合、木が実際に枯死もしくは伐採されたのは測定結果よりもやや新しい年代と考えられる。

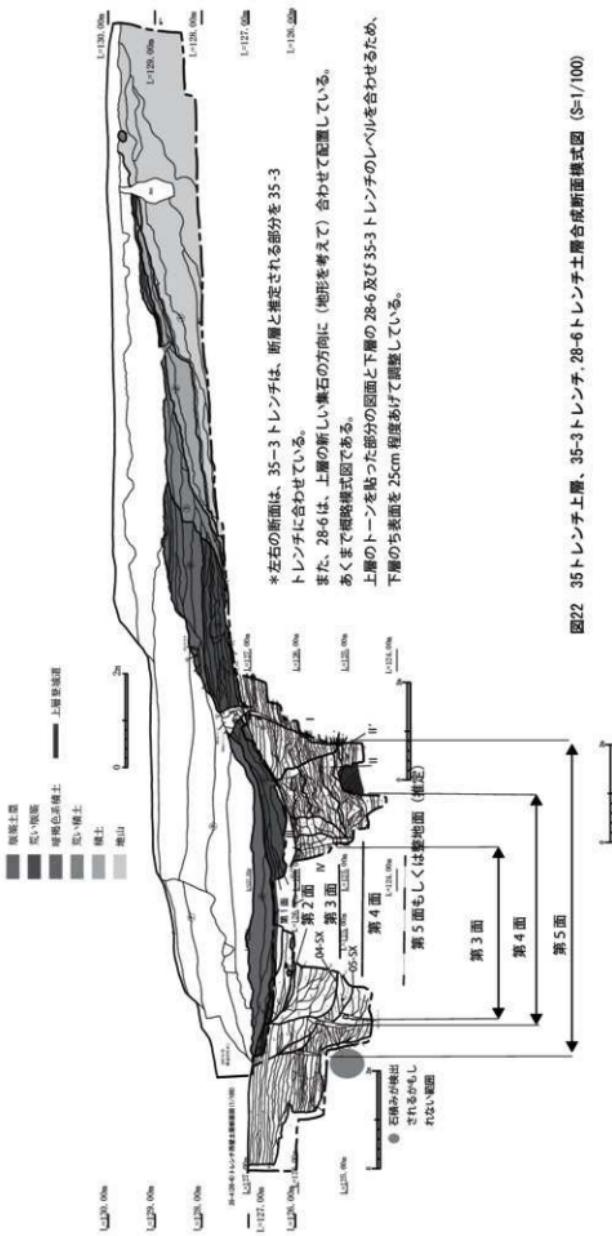
図22 35 レンチ上層、35-3 レンチ、28-6 レンチ土層合成断面模式図 (S=1/100)

それでも現在の調査成果から可能性を推定するために35-3・28-6・35トレンチ上層の合成模式図面（図21）を作成した。（それぞれ、トレンチの断面の基準が違うが、35-3トレンチと35-3上層については、断層？かもしれない亀裂部分を合わせて、28-6トレンチと35トレンチ上層については、3段の石列と28-6トレンチの下場のラインに合わせて配置した。上層部分と下層部分も結合するためにレベルも約25cm調整している）

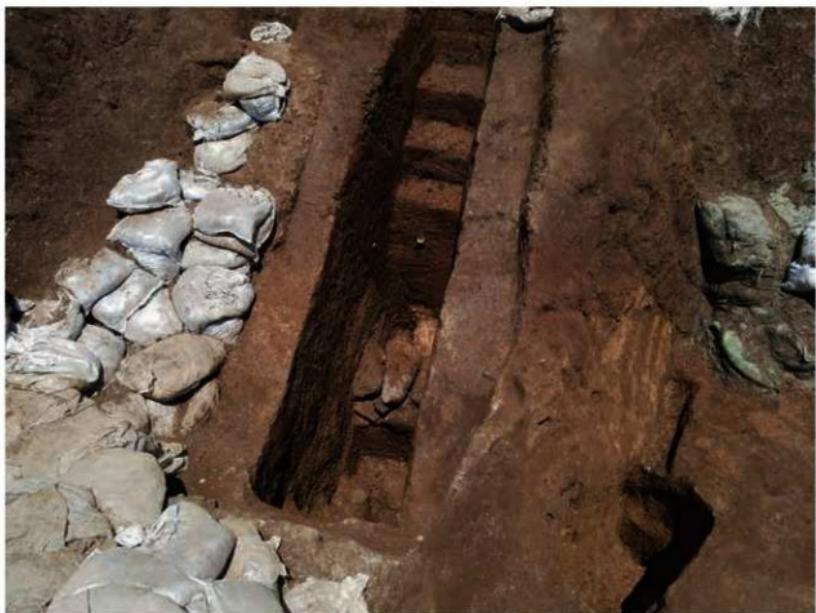
4 35-3トレンチ石積み・版築検出状況（南東から）

また、35-3トレンチで石積みを検出した。（標約124.5m）その下層に石積みを検出できていない。さらに28-6トレンチの下層に丸石を検出している。（標高125m）35-3トレンチからその辺りに古い登城道、さらに言えば、門道を想定できる。

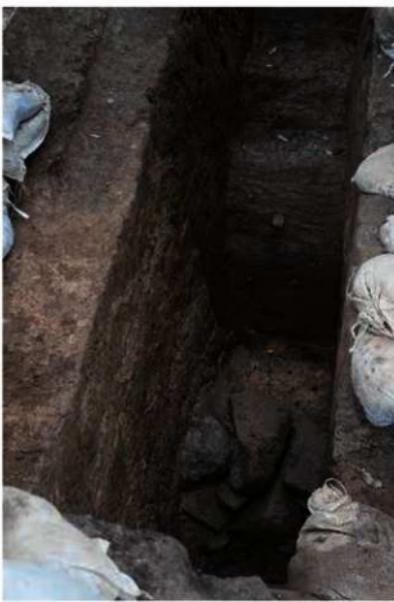
6 35-3トレンチ石積み・西壁版築断面検出状況
(南から)

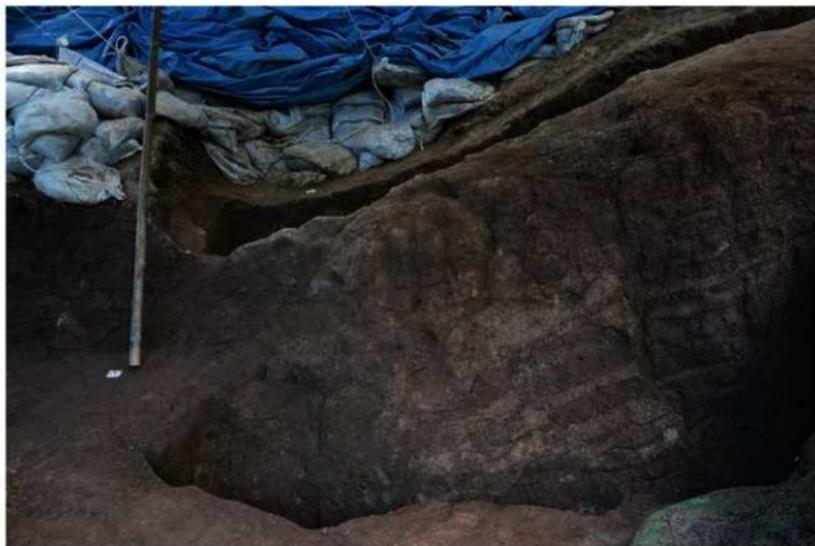
11 28-11トレンチ上層（37トレンチ西壁）版築断面検出状況（北東から）

28-11トレンチの版築断面が亀裂部分から谷側（内側）に顕著に傾いていることから、版築はある程度水平に地業するという前提に立てば、35-3トレンチの $\alpha - \alpha'$ のラインもう少し直立していたと考えられる。

35-3トレンチと対比するとI群の土層群は、北側の断面の上部は内側に傾斜するが、127.2m付近では、傾斜が緩やかになっている状況である。亀裂と考えられる部分は、高さ50cm程で段状になり、亀裂部分より西側の版築は、35-3トレンチより傾斜を持つ。 $\alpha 2-a'2'$ の線と直交に近い状況である。

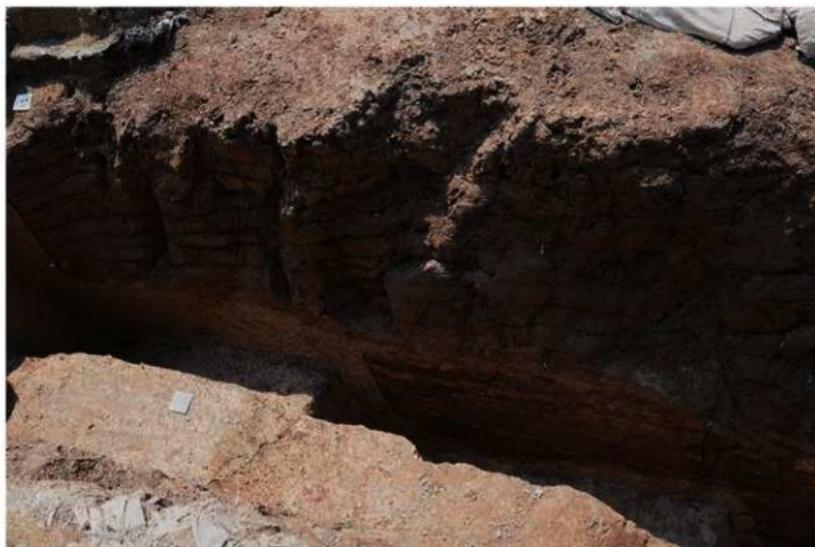
12 28-6トレンチ版築断面西壁版築断面検出状況（東から）

28-6トレンチでは、暗褐色と黄褐色ないし褐色系の粘質土の版築が確認された。内側は埋められた土坑か溝状の埋土が観察された。下層にわずかながら褐色系の土が検出されたことから、白色粘質土系の土壘版築が推定された。

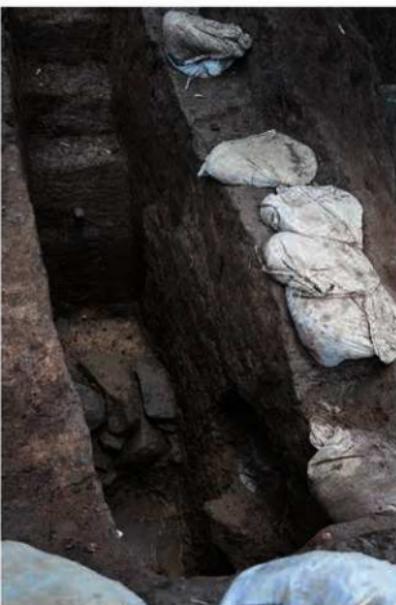
16 35-3 トレンチ石積み出土状況 (南から)
