矢 知 遺 跡  
岡山城内堀跡ほか  
津 山 城 外 堀 跡

岡山県教育委員会

本書は、昭和 63 年度から平成 2 年度にかけて発掘調査を実施した、矢知遺跡、岡山城内堀跡ほか、津山城外堀跡の発掘調査報告書です。矢知遺跡は県道矢知赤坂線建設に伴い、岡山城内堀跡ほかは岡山市城下地下駐車場建設に伴い、津山城外堀跡は都市計画道路新鶴橋押入線建設に伴い、記録保存調査を実施しました。

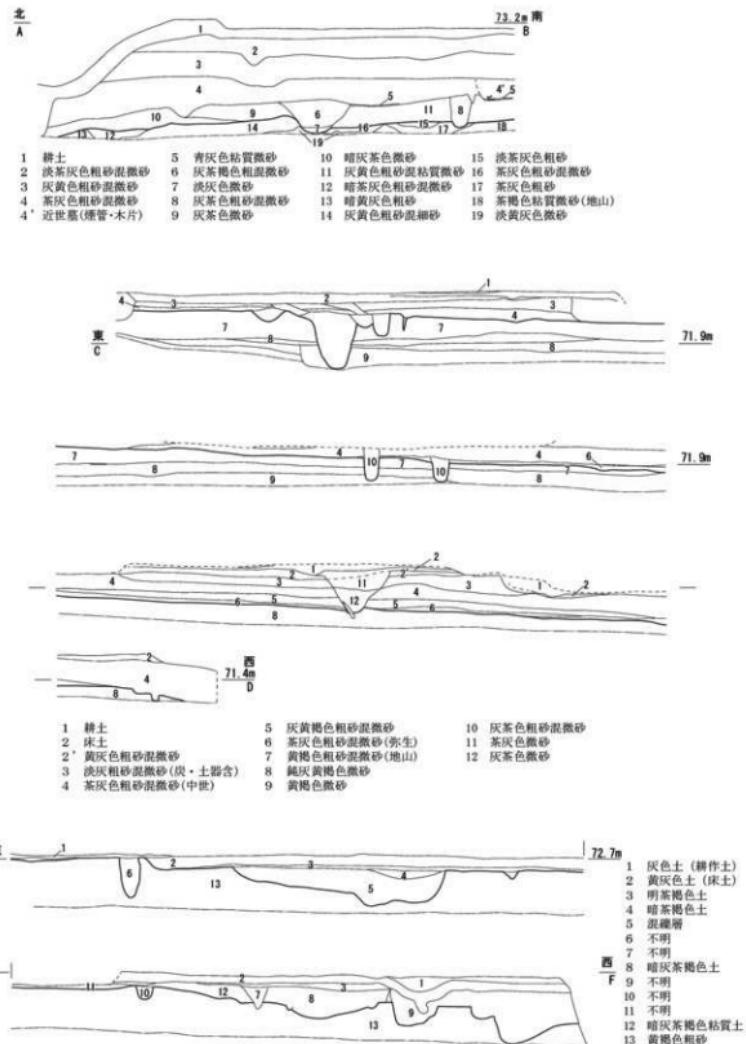
第4図 調査区土層断面(1/80)

1・2区間の土層断面A-B（第4図）では、4層が近世の遺物を含む。この層を切り込む4'層中からは煙管や木片が出土しており、近世の桶棺が存在したとみられる。9～11層は中世の土器を含む層でそれらを切って中世の柱穴や溝が掘られている。

1区南壁（C-D断面）では、耕土・床土下に中世の包含層（3・4層）が存在し、それぞれの層から掘り込んだ柱穴がみられる。その下層では、間層を挟んで薄いながらも弥生時代後期の包含層（6層）が存在するものの、遺構は存在しなかった。さらに下層は黄褐色粗砂の基盤層となる。なお、中世の包含層中に古代や古墳時代の遺物が含まれるがその時期の遺構は確認できていない。

2区（E-F断面）は、水田造成によって中世包含層（3層）は薄く、東側は完全に削平されていた。3層を切って近世の河道（9層）があり、中世溝（8層）の上下で柱穴などの遺構を確認している。

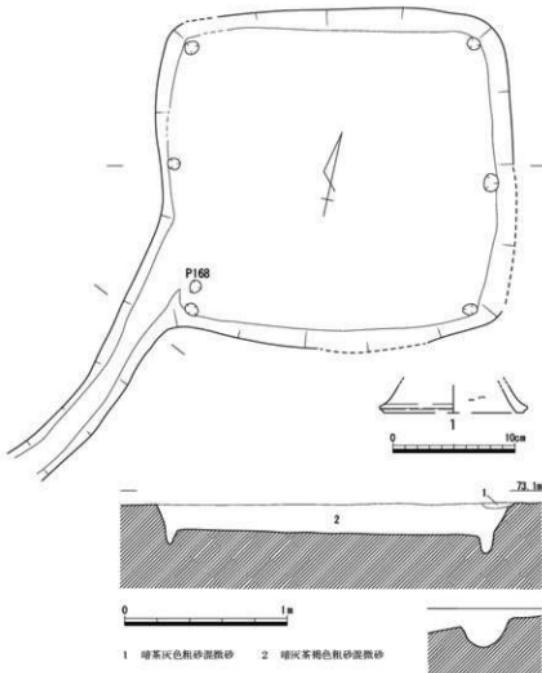
第 6 図 竪穴 1 (1/30)・出土遺物 (1/4)

調査区の南西部において検出した。平面形は1辺  $215 \times 210$  cm のほぼ正方形で、南西隅に幅25cm

程の排水溝を伴う。竪穴住居状の遺構で、深さは 19 ~ 15cm、床面の規模は 200 × 185cm であるが、中央穴、壁帶溝、主柱穴は確認できず、かわって竪穴の 4 角と南北辺の壁に沿いのほぼ中央に直径 9 ~ 6 cm、深さ 10cm ほどの小ピット 7 本が存在した。竪穴の壁面に板材を立てて杭を打ち込んだとみられる。このうち南西角の 2 本は位置が近接しており、1 回の立替えないしは補強があったとみられる。

覆土、床面からは、図示しうる遺物は出土していない。P 168 から弥生土器高杯片 1 が 1 点出土しており、この遺構の時期は、弥生時代中期後半と考えられる。

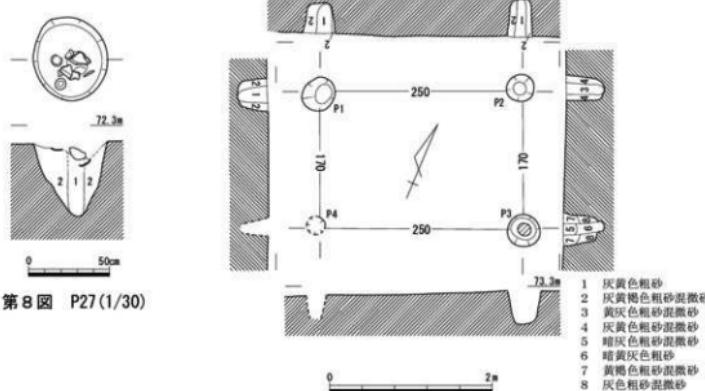
第9図 掘立柱建物 1 (1/60)

ず $1 \times 1$ 間部分のみを図示した。建物1の各柱穴及び建物2のP2・3には、柱痕跡が明瞭に観察できる。建物1のP2からは土師器椀35が出土しており、中世前半期の建物で、建物1・2を含むその周辺に母屋が存在したと考えられる。2区のピット(第11図)からは、中世前半期に属する土師器皿27～32・杯33～35、椀36・37、瓦質土器鍋38～40、須恵器椀・皿41～44、東播系須恵器捏鉢45、瀬戸美濃椀46・四耳壺耳片47、須恵器擂鉢48・49が出土している。

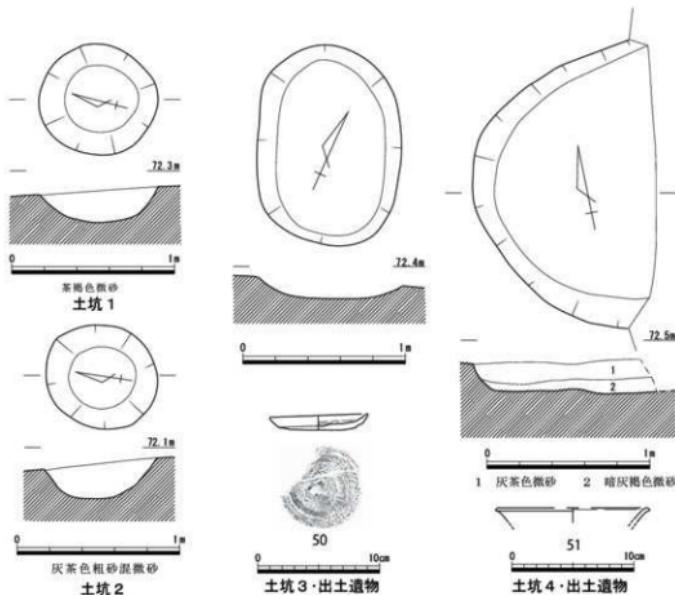
第12図 土坑1～4(1/30)、土坑3・4出土遺物(1/4)

1区のほぼ中央で検出した。平面形はほぼ円形で長軸が70cm、短軸は64cmである。断面形は、橢状をなして深さは25cmである。出土遺物はみられないが、周辺の遺構からみて中世の土坑と考える。

1区北東部で検出した。平面形がほぼ正円形で、断面形が橢状を呈する。規模は、長軸が70cm、短軸は63cmで、深さが22cmである。出土遺物はみられないものの、周辺の遺構からみて中世の土坑と考える。

1区のほぼ中央で検出した。平面形が梢円形で、断面形が逆台形を呈し、底面はほぼ平坦となる。規模は長軸122cm、短軸88cmで、深さが12cmである。土師器皿50が出土しており、中世の土坑と考えている。

1区の東端で検出した円形ないしは隅丸方形の土坑で、東側は調査区外となる。規模は、南北方向が177cm、東西方向では残存長が113cmで、深さが20cmである。後述する溝1を切り、内部からは、白磁口禿げ皿51が出土した。中世の土坑と考えられる。

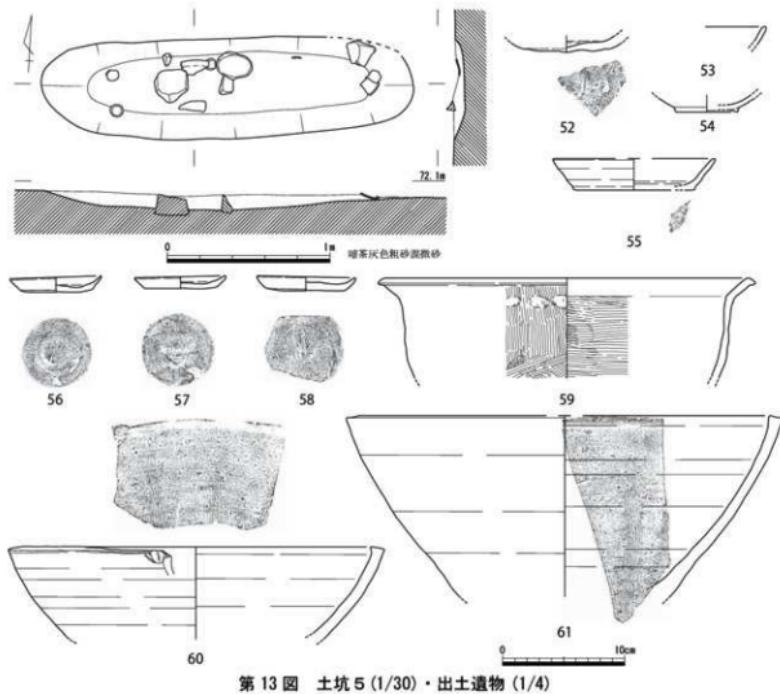
第13図 土坑5(1/30)・出土遺物(1/4)

1区北東部で検出した土坑である。平面形が長円形を呈し、底面はほぼ平坦な面となる。規模は、検出面で長軸228cm、短軸61cm、深さは13cmで、底面は直軸180cm、短軸40cmである。須恵器60～61、土師器56～58から、中世前半期の土坑と考える。土師器52～55もこの土坑出土と思われる。

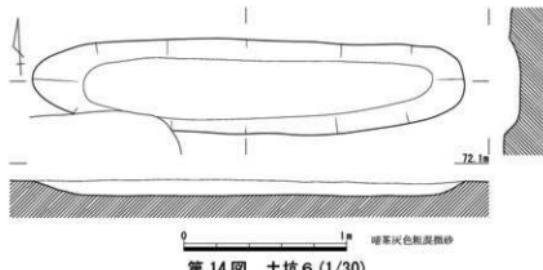
第14図 土坑6(1/30)

1区北東部で検出した土坑で土坑5に切られる。規模は、長軸265cm、短軸58cmで、深さは10cm

である。出土遺物はないが規模、形態が土坑5に近く、時期は中世と考える。

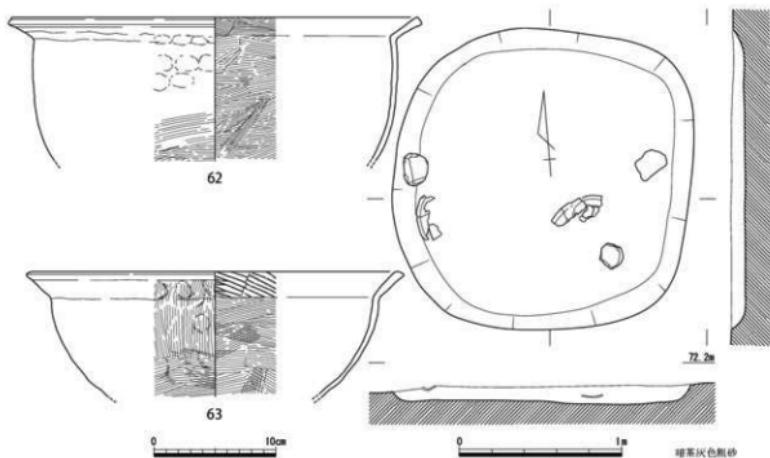
第15図 土坑7(1/30)・出土遺物(1/4)

1区の北西端で検出した、平面形が隅丸方形の土坑である。規模は、平面が $184 \times 182\text{cm}$ 、深さが10cmである。底面は平坦であるが、焼土面や柱穴などは存在しない。底面よりやや上で土師質土器鍋62・63が出土している。土坑の時期は中世前半期と考えている。

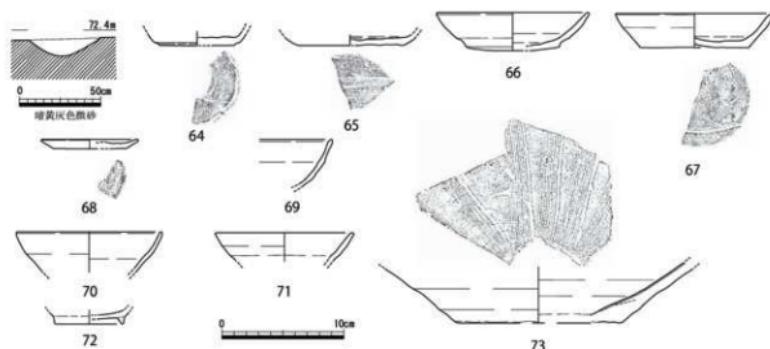
第16図 溝1(1/30)・出土遺物(1/4)

1区東南部で東西方向に8mにわたって検出した溝で、土坑7に切られている。中間部での幅は、

43cm、深さが11cmである。土師器皿64～67・椀69～72、須恵器捕鉢73が出土しており、溝の時期は13世紀後半頃と考える。

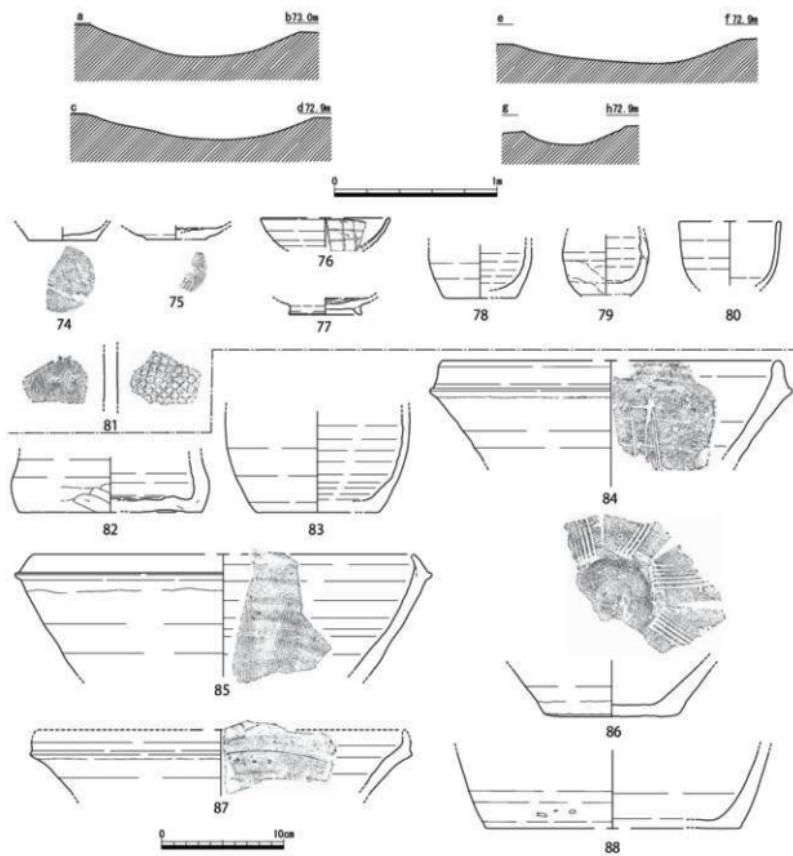
第17図 溝2(1/30)・出土遺物(1/4)

2区の西端近くで検出した。鍵形に折れ曲がる溝である。南北方向に直線的に延びる溝は検出面、溝底とも北に向かって低くなる。規模は、検出面での幅が140～130cmで、断面は皿状をなして浅く、深さは18～12cm程である。東西方向での規模は、幅68～63cm、断面は浅い皿状を呈し、深さが11cmである。南北溝より5cmほど深い。この溝の北側は柱穴がほとんど存在しないことから屋敷地を区画する溝の可能性を考えたい。調査時点で74～81は西端溝、82～86は近世溝として取り上げている。ともに溝2出土か、どちらかが溝2西側の旧河道から出土した可能性がある。

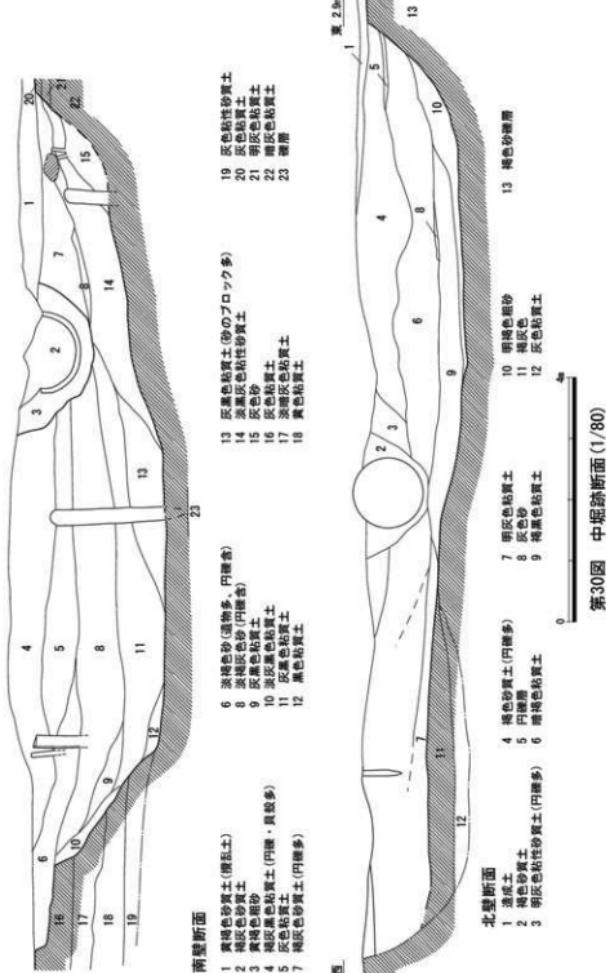
第30図 中堀跡断面(1/80)

南断面では、上面幅が約12.7m、深さは約2.6mである。堀底の標高は、-10cmで、底面幅が約5mを測り、断面は逆台形の箱堀であ

る。この断面位置で中堀底に向かって打ち込まれた角材を確認している。角材の長さは220cm、材の厚みが23×24cmで、先端は角錐状に尖らせていた。この木材は、西国街道が中堀に架かる「上ノ橋」の橋脚材の可能性が高いと思われる。17層の西側肩と21層の東肩を結んだラインでは、上面幅約12.7m、深さ約1.8mとなり、そのラインが中堀のおおよその水位と考えられる。

北断面は、西肩より東肩の傾斜が緩やかで、堀幅は南断面のそれより8m程広く、上面幅は約15.2m

である。深さは西半が浅く1.3m程、東半が約2.2mで、堀底は標高0.2mである。

調査地点における絵図が示す内堀跡の規模は、堀幅三拾九間、深さ一間（『備前国岡山城絵図』）。式拾八間五尺五寸（『岡山地理家宅一枚図』）である。この深さ一間は水深で、西肩部の深さは現地表から堀底まで約2.7mであった。中堀跡は、本調査によって南北で堀の断面形状・規模が判明した。『備前国岡山城絵図』によると、堀幅七間、深さ六尺である。『岡山地理家宅一枚図』では、橋のたもとで堀幅が七間一尺である。上之橋を境に堀の北側が幅広となり、軸線がやや東に屈曲する箇所では幅が13間となる。絵図によると石垣はなく、内側に土塁を設けているが、西国街道の両脇で途切れている。また、西国街道が中堀を渡る上之橋の橋脚と考えられる材を確認した。『岡山地理家宅一枚図』は、堀と路を現在の地図に重ね合わせるとかなりの部分が一致する精巧な測量図である。西国街道は、調査地点である主要地方道岡山吉井線（桃太郎大通り）では、その南側を東西に走っていたと考えられ、その場所をほぼ特定できた。

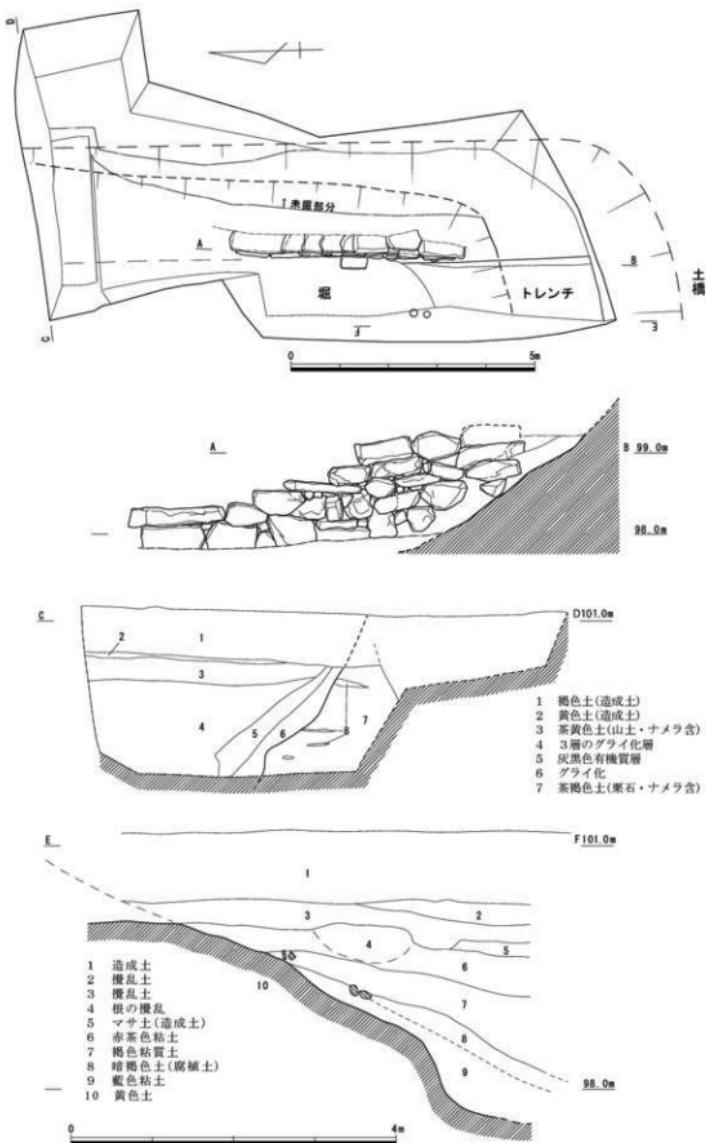
第39図 1区遺構配置(1/100)、石垣立面・土層断面(1/60)

北方向の土橋と外堀の肩を検出し、土橋の基部の城内側に近い部分には長さ5m、高さ約1.2mの範囲に石積が残存していることを確認した。さらに、土橋はその城内側の一部を除く大部分が盛土であること、土橋は真北を基準にしていたことなどが判明した。

平面的に掘り下げを行うと同時に外堀及び土橋に直交する2か所の断面観察を行いその結果、土橋西側裾の石積は堀内側の法面(基盤層)にもたせかけるように積み、堀底から2~5段分が残っていた。大小の角礫を横長に積み、横目地が通る。この石積は、現存する外堀石垣である京橋門外側の石垣とは積み方が異なり、かつ石材も小ぶりである。掘り方は確認できたが、裏込め栗石の存在は不明である。確認した堀底は、標高97.7m程である。E-F断面は、土橋に平行する外堀断面で、石垣やその痕跡は確認できなかった。この部分での堀は、基盤層を掘削し、概ね傾斜角は30度余りである。

方、堀底付近の傾斜角は 60 度近い急斜面となっている。現在の地盤から堀底までの深さは 3.5 m で、基盤層から堀底までは 2.4 m であった。C - D 断面は、土橋から西側外堀にかけての断面である。土橋の西側裏面は傾斜角が 60 度である。

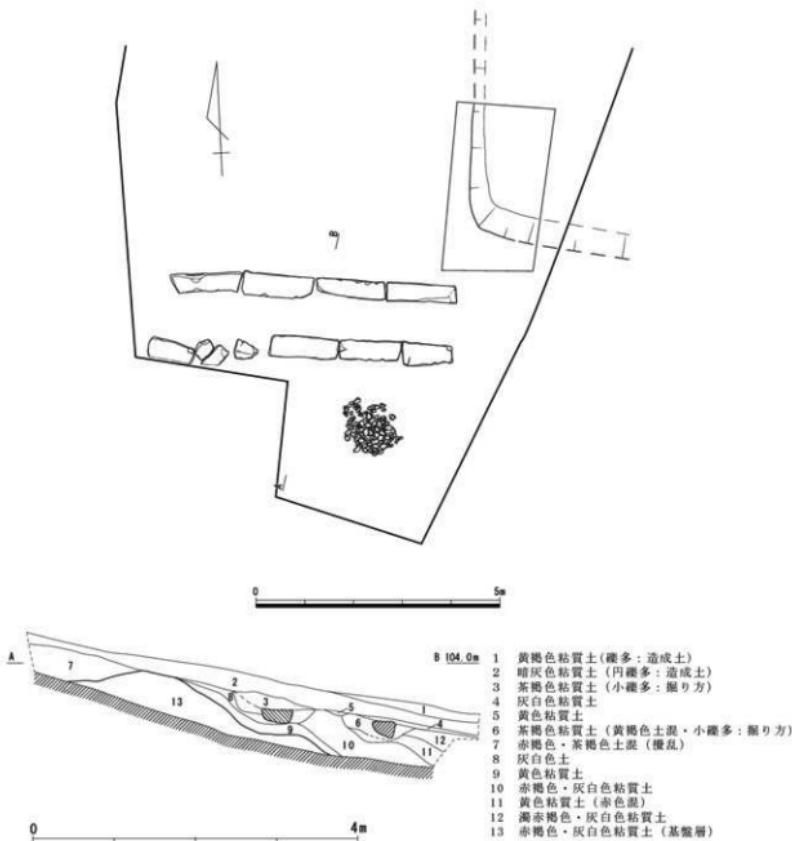
第40図 2区遺構配置(1/100)、土層断面(1/60)

1 区の東に接する市道部分に設定した。北門土橋を確認し、上面を掘り下げたところ、調査区の南側で踏石様の石列を検出した。石列は上下二段で、上段（南側）と下段（北側）との高低差は 14 cm 余りで城内の雁木と比べ低く、両段の間隔は約 1 m であった。両段とも長さ 1.3 ~ 1.5 m、幅 0.3 ~ 0.5 m の石材がほぼ東西方向に並べられており、下段は 4 石を並べその長さは 6 m であった。上段は 3 石

を並べ長さは4mであるが、これより西は軸がそろわないが不定形の石が3石並んでおり、さらにその西に長軸50cmほどの石を据える。この石は高さが15cmと石段を構成する石より20cmほど高い。この石については、やや元位置を離れた礎石の可能性も考えられる。昭和初期の写真を観察すると今回の調査区あたりに礎石や石列が存在し、その位置は本調査で検出した石列の位置と同一とみられた。なお、石列は断面観察（第40図A-B断面）から溝状の掘り方を掘りその内に埋置されたと考える。石列上段から南に1mの地点で集石を検出した。集石は、掘り方はなく、検出レベルはL=103.65mで、上段石列よりわずかに高い。長軸1.2m、短軸1.1mで、10~20cm大の円碟で構成される。調査区断面の各層との関係は不明であるが7層掘り下げ後の基盤層上で検出したと思われる。調査時の所見によると中央がわずかにくぼむ。北門礎石の根石の可能性が考えられている。

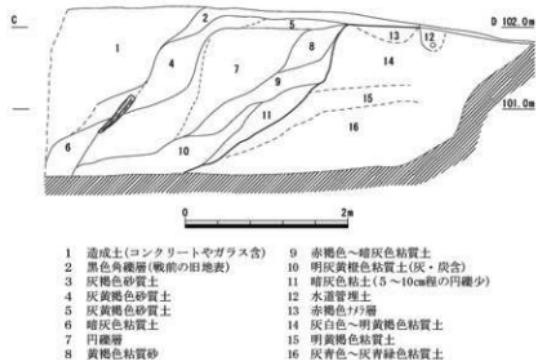
第41図 T 1 断面(1/60)

T1は土橋とその東側の外堀にかけて設定したトレンチである。戦後の造成土（1層）、戦前の旧表土層（2層）が存在し、2層直下が基盤層であった。堀の底は確認できなかったが、土橋上面から約1.8m以上である。このトレンチで確認した土橋の法面角度は、下半部が約50度であるが、上半部は垂直に近く立ち上がる。トレンチ断面が土橋に対し斜めになっており、斜面下位は外堀法面向かい、堀底は確認できなかった。1~7層までを近現代、8~11層は近世の可能性があるが、土橋の拡幅ではなく自然の流土と考える。堀の堆積土中から丸瓦3点が出土しているものの、堀埋没の過程や時期は特定できなかった。

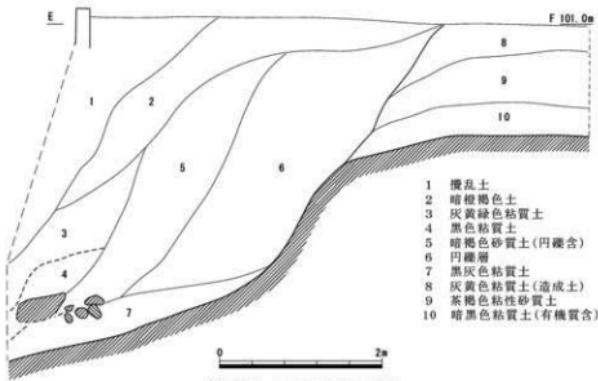
第42図 T 2 断面(1/60)

T 2 は、T 1 の北に設定し、T 1 と同じく土橋から東側の外堀部にかけてのトレーニングである。東に接する平成2年度調査のT 4 とは、現地盤高で2.5mの比高差があり、T 4 が低い。土橋上面では基盤層上にT 1 ではみられなかった8・9層が存在する。9層からは古墳時代中期の須恵器が出土しており築城以前の旧表土層と考えられる。8層は、土橋に伴う盛土層と考えられる。土橋法面の角度は50~60度に達する。堀の深さは、9層上面を地表面と考えると3.7mである。

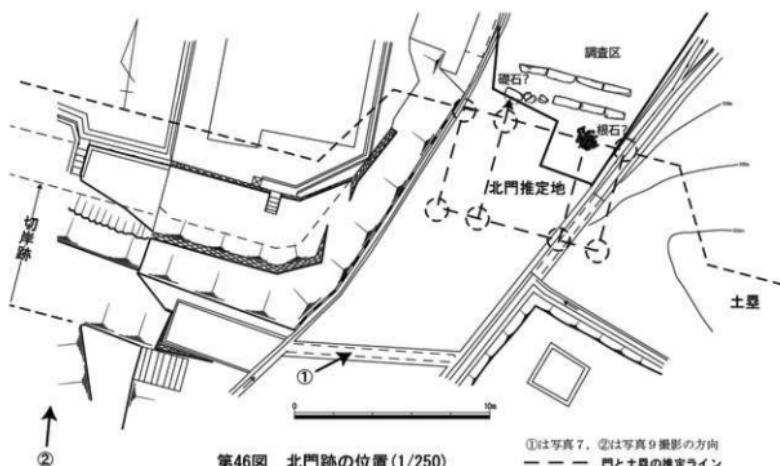
第46図 北門跡の位置(1/250)

①は写真7、②は写真9撮影の方向  
— — — 門と土塁の推定ライン

土橋は、城内側では本丸から北に向かって下がる丘陵裾を削り出して成形されていたが、城外に近い土橋北側では基盤層の上に古墳時代の須恵器を含む旧表土が存在し、その上に盛土がなされていることを確認した。また、土橋を渡りきった城内側において、石列を二列及び北門の礎石とみられる石材並びに礎石の根石と考えられる集石を検出した。これらは、明治期や昭和初期の古写真及び現存する土塁との位置関係から北門に近接した石段の一部及び礎石と考えられる。北門は、津山城絵図類をみると土塁の北側に位置していることや石列の南側において検出した集石が北門東側の梁間を支える礎石の根石の可能性があることからその位置（第46図）を想定した。門の間口は土橋幅員と同様、5間である。ただし、石列や礎石とみられる石は戦後に行われた水道管敷設や市道工事によってわずかに動かされている可能性もある。

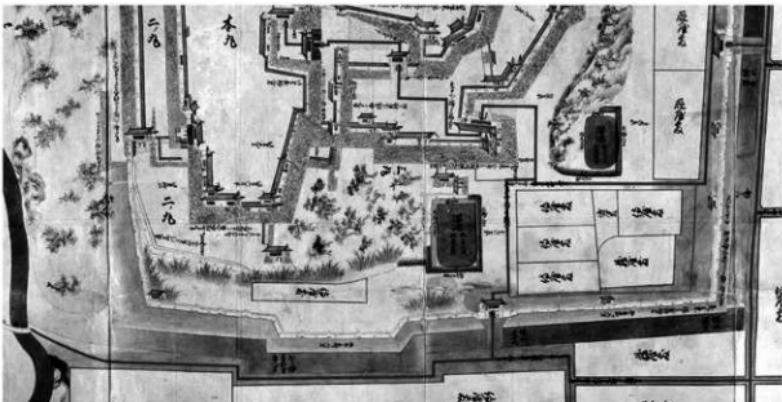
第48図 『美作国津山城絵図』にみる北門 ※国立国会図書館デジタルアーカイブより

**門** 「津山絵図（個人蔵）」によると、北門は櫓門で、梁間5間、桁行3間の規模であった。梁間5間は本調査で確認した土橋の幅9m（5間）と一致する。外堀は北門の東側が空堀で、「カラ堀上口拾三間（約23.4m）。堀底八間（約14.4m）。土手の高さ六間（約10.8m）」と注記がある。北門西の堀は水堀で、土橋西側で「一丈（約3.03m）。土手の高さ六間（約10.8m）、堀の西端で七尺（約2.12m）」と記す。本調査T4における堀埋土上面の標高97.9mと北門東に残存する土塁天端の標高108mの比高差から、「堀底より6間」という記述は概ね正確といえる。また、北門を平面的に描いた絵

図では、南北1間分、東西3間分の礎石と考えられる「黒丸」が記されている（註10）。
