群馬県指定史跡 勘場木石器時代住居跡 保存修理事業報告書

保存修理事業報告書

群馬県吾妻郡長野原町教育委員会

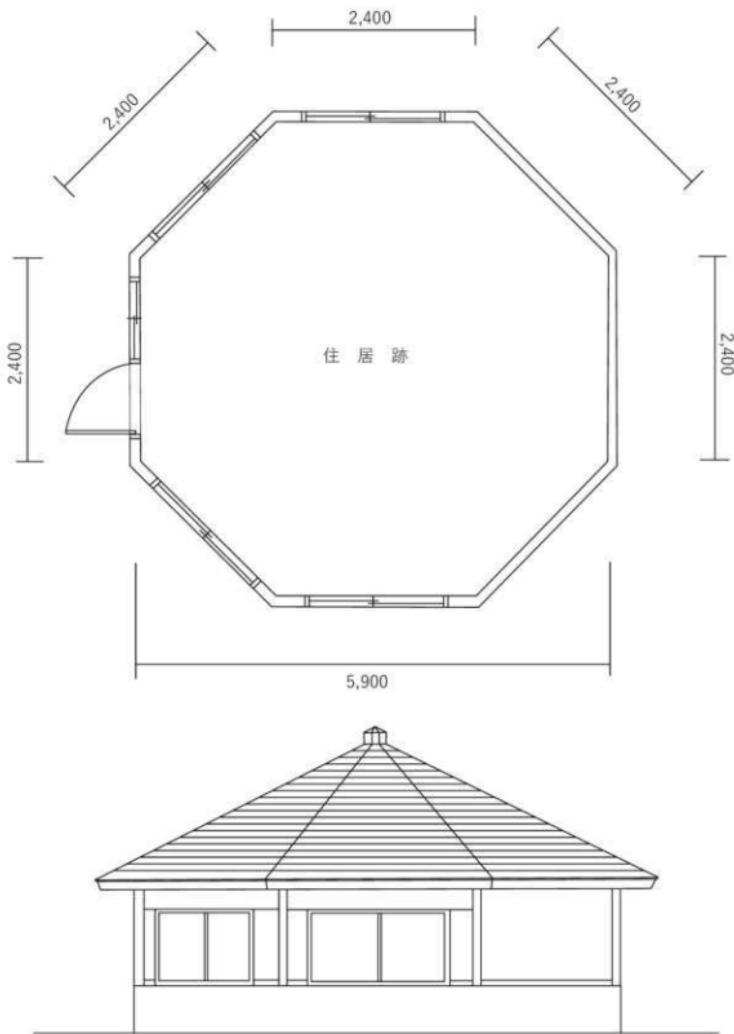
第16図 [平成2年度事業] 上屋平面図・立面図

(1) 上屋改修工事（第16～18図／写真1-1～1-30）

茅葺板廻の上屋を解体し、カラートタン葺鉄骨造の上屋を新築した。その際、建物規模については、古い上屋を踏襲し、工法は耐久性を考慮するとともに、内部の採光を考え、側壁は鉄筋コンクリート布基礎と軽量鉄骨造、窓にはアルミサッシを取り入れ、屋根には覆屋根のカラートタン葺きとした。また見学者用に石の標柱及び説明板を設置し、建物の周りには碎石基礎の上に玉砂利を敷き、水田との境界部には擬木丸太を使用した。

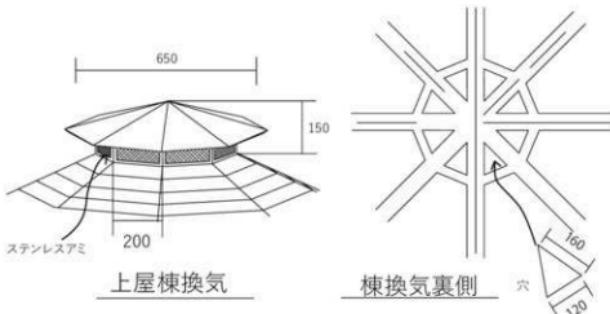
第19図 [平成17年度事業]軒換気概要図

(1) 上屋改修工事（第19・20図／写真2-1～2-11）

現状で換気設備はあるが、上屋内に籠もる湿気をさらに効率よく換気するために換気設備の増設（腰部分4箇所・面戸部分4箇所・ドア部分1箇所）と屋根の棟換気を設置した。また足場を組んで、剥がれかけている屋根下地のベニヤの補修をし、内部鉄骨に錆止め塗装を実施した。

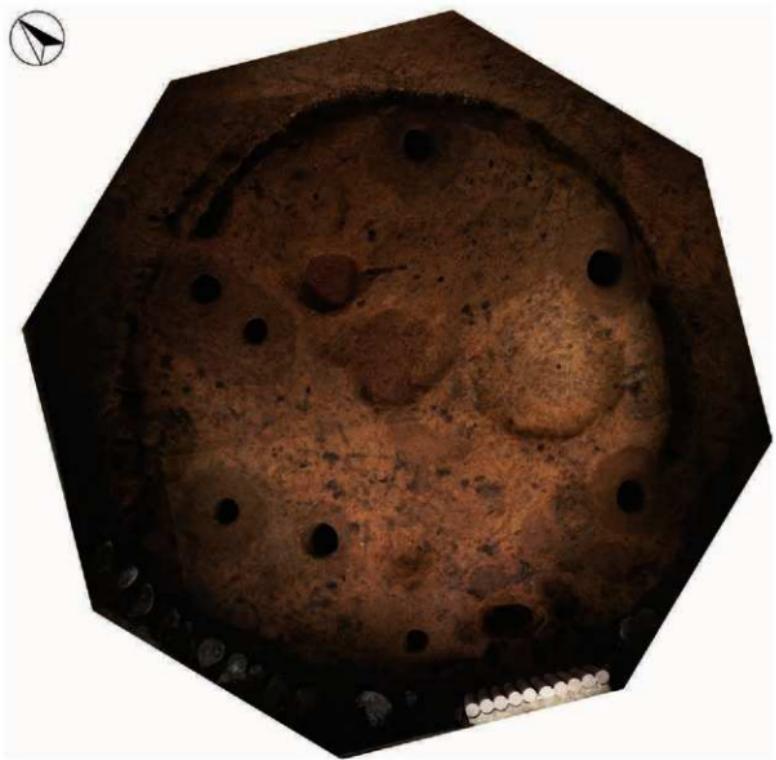
写真3-9. 遺構精査後全景（真上から）

平成29（2017）年5月の県文化財パトロールで「異常あり」と指摘されたことを受け、同年5月30日に吾妻教育事務所・吾妻西部パトロール員・町教委の3者、その後同年6月9日に県文化財保護課・吾妻西部パトロール員・地権者・町教委の4者で現地視察を実施し、今後の措置に関して協議した。その結果、平成17年度の上屋改修により通気性が向上したが、半露出展示であることに変わりなく、遺構面の保護という観点からは抜本的な対策となっていない。冬期間の霜柱で遺構表面が劣化し、遺構表面にはコケや雑草が生い茂る状況が続いており、公開・活用に向けた保存整備が必要であるとの判断に至った。遺構面の保護には、①遺構面に保護盛土をしてオリジナル面を保護し、盛土上に実測図から柱穴等を復元する手法、②盛土はせずにオリジナル面を薬剤により固めて風化を防ぐ手法の2通りが考えられるが、後世まで保存していくことを考慮して前者の手法を探ることとした。再調査を実施中の同年9月10日に県教委・町教委で現地視察を実施した際に、上屋の屋根や壁が経年劣化していること、見学者は基本的に建物の外から窓ガラスを通して建物内の遺構を見学するが現状の窓では反射して内部が見えづらいため低反射ガラスに交換した方がよいとの指摘をうけ、これらに対処するため平成30年度から3ヶ年計画で保存修理事業を実施することになった。

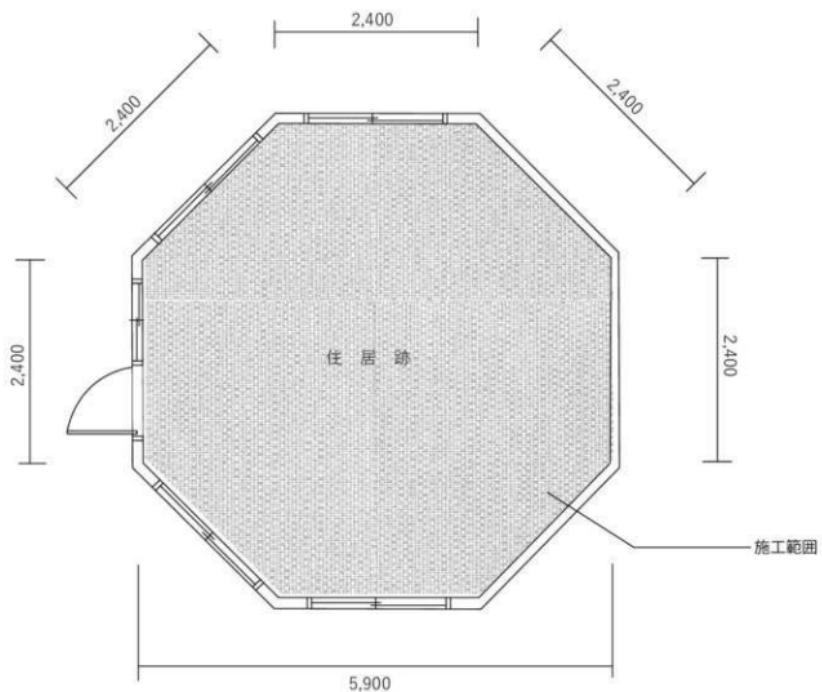
第 21 図 [平成 30 年度事業] 遺構面保存処理範囲図

（2）遺構面保存処理（第21・22図／写真4-1～4-19）

作業は再調査と併行して実施された。復元したオリジナルの遺構面にポリエステルシートを敷き込み、その上に平面で30mm厚、柱等の垂直方向で10mm厚の擬土（硬化剤混合）を均一に塗りつけた。表層は硬化剤を塗布後にロームに近い土を散布して仕上げた。擬土は再調査によって発生した土を保管したものから選別して、乾燥後に防カビ剤・硬化剤を攪拌させたものを使用した。擬土の厚さに関しては、垂直方向を30mm厚にしてしまうと実際の遺構の寸法とかけ離れてしまい、復元の意味をなさないので、壁面については10mm厚とした。施工範囲は遺構だけでなく、上屋建物内全

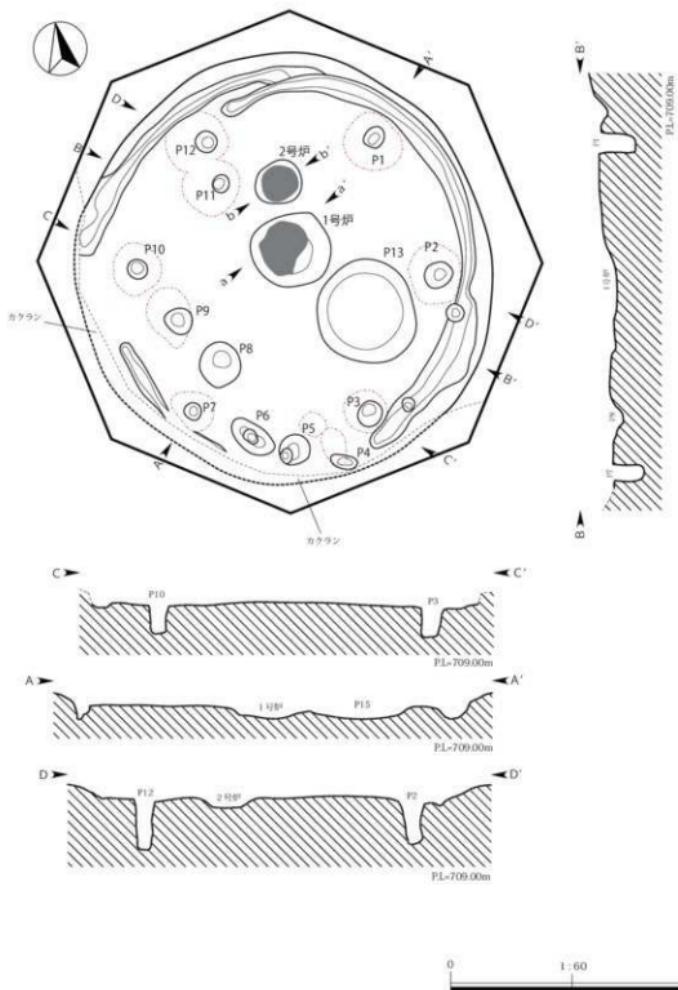
第25図 住居跡実測図 (1/60)

遺存状態 南～西壁を搅乱により欠いているが全体的に良好である。

主軸方位 N-10°-E 入口の方向を重視し、P1とP12、P3とP7の中間、1号炉・P5を結んだラインを主軸と考えた。

底 面 北東から南西へ約3°の勾配で傾斜している。床面積は現状で(20.2)m²、復
