熊本城解体新書 その6 国指定重要文化財復旧に伴う調査成果 平左衛門丸 編
熊本市文化市民局 熊本城総合事務所 熊本城調査研究センター 096-355-2327 令和5年(2023年)4月第1版 第1刷発行

◆平左衛門丸の発掘調査

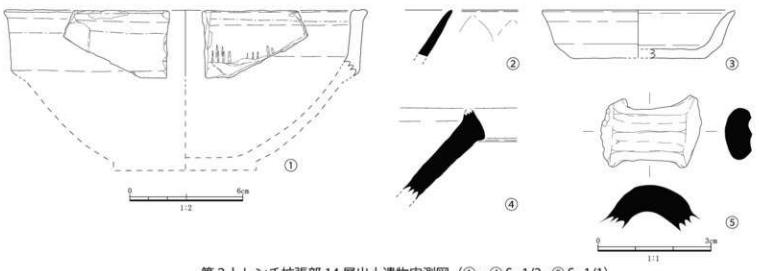
第3トレーニング部 14層出土遺物実測図 (①～④:S=1/2・⑤:S=1/8)

第3トレーニング部の14層からは、中国産擂鉢(①)、無縫連弁の施された青磁碗(②)、土師皿(③)、須恵器こね鉢(④)、四耳壺(⑤)、鉄滓等がとても磨滅を受けた破片として出土しています。これらの出土遺物の中で最も新しいものが15世紀前半であるため、この14層は中世後期に造成されたことが伺えます。熊本城築城以前のこの一帯には茶白山廢寺とよばれる寺院が存在していたといわれていますが、遺物の内容も寺院で使われたと考えてもおかしくないものばかりです。

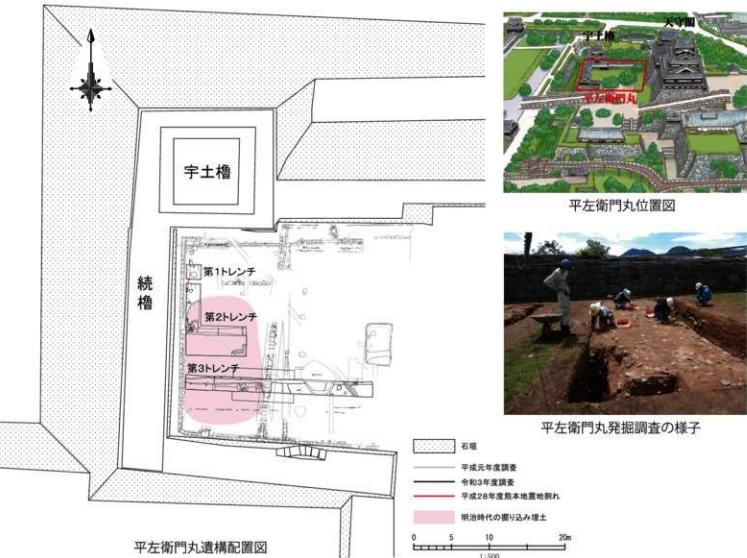
平左衛門丸遺構配置図

平左衛門丸は天守の西側に位置する曲輪で、北西隅には現存する唯一の五階櫓である重要文化財宇土櫓があります。宇土櫓続橋下石垣の修理設計に必要な情報を得るために、令和3年度(2021年度)に発掘調査を実施しました。平左衛門丸では、平成元年度(1989年度)の宇土櫓修理に伴い全面的な遺構の確認が行われており、6本の排水溝や礎石建物跡等が確認されていました。これらの調査成果と事前に実施した地中レーダー探査の成果を踏まえて、今回3か所の調査区(トレーニング)を設定しました。

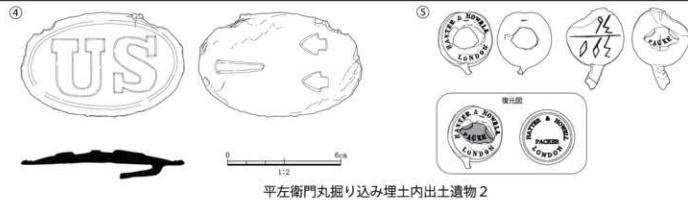
平左衛門丸掘り込み埋土内出土遺物

また、明治時代の埋め戻し土からは、明治 10 年（1877）の西南戦争に関連すると考えられる遺物が出土しました。上図の④は「US」銘のある金属製バックルです。このバックルは米国南北戦争（1861～65）時に北軍の軍服として使用されたもので、「US」は「アメリカ合衆国（United States）」を表しています。⑤はメダル状の金属製品です。形状から荷札と考えられ、「HAYTER & HOWELL LONDON PACKER」の銘が読み取れます。1843 年のロンドンの住所録である「The Post Office London Directory 1843」には、ハイター&ハウエルの住所が記載され、職業として「Army packers」とあります。イギリスの公文書を調べると、ハイター&ハウエルはクリミア戦争（1853～56）でも物資の調達を行い、南北戦争でも活躍をしました。南北戦争が終結すると両軍が使用した大量の武器類は民間業者に払い下げられ、その後海外へ売買されることになります。日本でも戊辰戦争の際にエンフィールド銃が輸入されたことが知られており、今回の発見は、明治政府が武器に限らず装備品についても南北戦争で使用されていた物資を輸入していた事実を示す、貴重な例です。

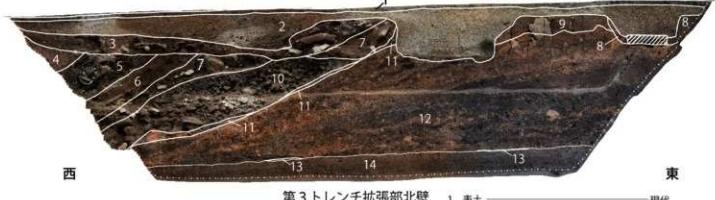
第 3 レンチ拡張部北壁

1 表土	現代
2 平成元年調査埋土	平成元年度
3 灰黄褐色土 (10YR4/2)	昭和時代か
4 赤褐色土 (2.5YR4/1)	
5 黄褐色土 (7.5YR4/3)	
6 くろい黄褐色土 (10YR4/3)	
7 灰褐色土 (10YR4/2)	
8 にぶい黄褐色土 (10YR4/3)	
9 オリーブ褐色土 (2.5YR4/3)	江戸時代(細川期)か
10 暗オリーブ灰褐色土 (5G4/1)	
11 底オリーブ色土 (5Y4/2)	江戸時代(加藤期)か
12 黒褐色土 (7.5YR2/3)	
13 にぶい黒褐色土 (7.5YR3/3)	
14 暗オリーブ褐色土 (2.5YR3/3)	中世後期

第 3 レンチの拡張部では、加藤期と考えられる盛土を検出しました。上図の 10～12 層がそれにあたり、10 層は阿蘇火碎石堆積物（Aso-4）である凝灰岩礫の盛土、12 層は褐色土と黒褐色土を交互に突き固めた版築層です。これらの層はいずれも西側に向かって傾斜しており、石垣の背面構造としてこのような盛土が行われた可能性が考えられます。
