# 新町戸崎遺跡 2

- 新町防災アリーナ建設に伴う旧鐘紡新町工場若草寮跡発掘調査 -

高崎市教育委員会

本書で報告する新町戸崎遺跡は新町防災アリーナ建設工事に伴って発見された埋蔵文化財であり、令和2年4月から令和3年3月にかけて発掘調査を実施したものです。このたびの調査では、大正・昭和初期に建設された旧新町紡績所の関連施設とみられる遺構を検出し、本市の近代化遺産の一端を知る成果をあげることができました。本報告書はこの成果について文化財調査報告書第488集としてまとめたものです。今後の研究の参考資料としてご一読いただければ幸いです。

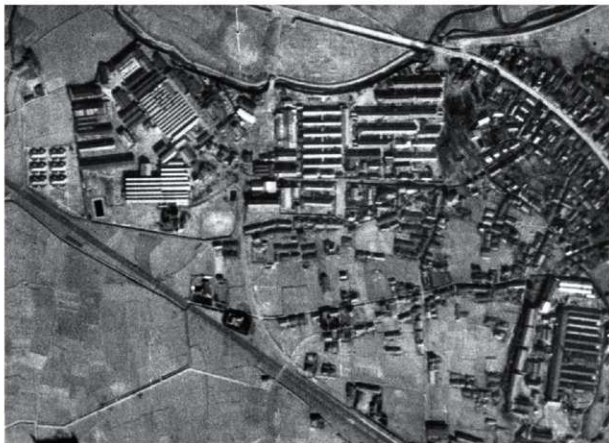
1947年10月30日撮影米軍撮影空中写真での鐘紡新町工場(日本地図センター)

下写真には、昭和13(1938)年頃に完成した寄宿舍群「若草寮」の全容が旧中山道に近い右上に見えている。北から東西方向に長い建物群がほぼ等間隔で6列並び、撮影時点での呼称は北から順に、松寮西・松寮東、竹寮・藤寮、菊寮・萩寮・梅寮、蓮寮・撫子寮・学校・仏間、菖蒲寮・浴場・教室、食堂・桜寮となる。東西方向の道の向い側に、医局建物や社宅があるのが分かる。

寄宿舍群の左に接する上中央の細長い建物6列を中心とする区画が、大正10(1921)年に操業開始した製糸部工場である。昭和14(1939)年には片倉富岡製糸場に次ぐ全国第2位の規模になった姿が、この写真に示されている。だが昭和31(1956)年には閉鎖され、跡地はテニスコートなどの建物のない状態になってしまった。大正から昭和13年までの寄宿舍増設の大きな要因となった製糸部工場の建物群写真は、『鐘紡新町工場90年史』には掲載されていない。

さらに左下に斜めに走る国鉄高崎線線路に接する上左側が、明治10(1878)年建設の官営絹糸紡績所に始まる紡績・繰糸部工場建物群(現クラシエワーズ工場範囲)である。創業当初の建物(現重要文化財指定)を北側の温井川沿いに残すが、大きく増改築されて現在とほぼ変わらない建物群が写っている。右下には、昭和18(1943)年に中島飛行機に売却された昭栄製糸の工場建物群が見える。片倉に次ぐ長野県岡谷の大資本山十組の新町製糸所だった工場で、製糸工場としては鐘紡より早く明治38(1905)年に操業を始めた。中山道宿場から工業都市に変わった新町を、この写真に見ることができる。

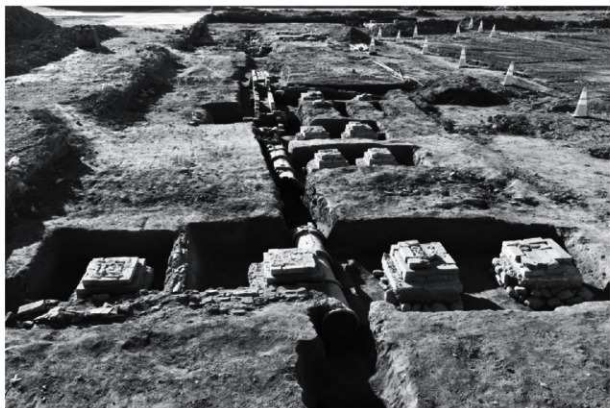
萩寮建物東端部分（北から）

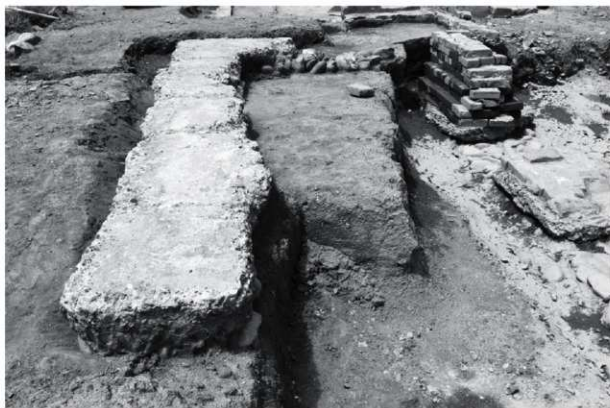
隔離室東様：入り口部分（東から）

**全体構造**：北と東側が大きく攪乱され、形状は全く不明である。ただ上部の重量を意識した深い壁基礎が本体部分で、浅い壁基礎と柱基礎の間はそれに接する入り口の部分と推定できる。

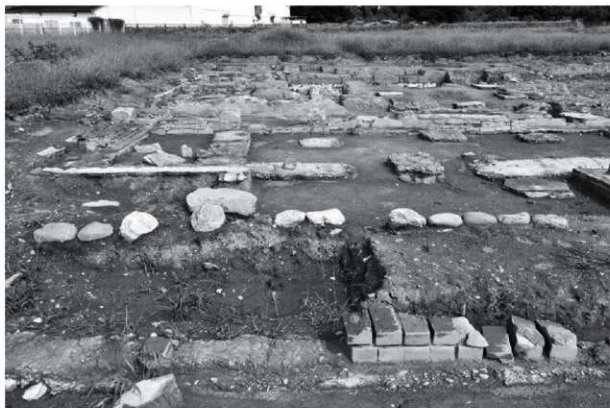
隔離室西様：全景（南から）

**全体構造**：南北方向に長い長方形平面で、東半分には直接外に接する部屋（2.7 × 3.2m）が南北に並んでいる。南側突出部は入り口で、SB02 と 91 の間 1.4m の中央位置 SB72 は扉の基礎だろう。西辺は幅狭い細長い空間で、排水溝が土管に変わった部分に何らかの出入口があつた可能性がある。

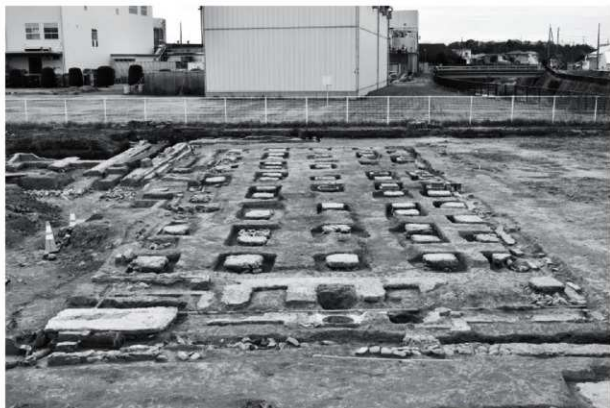
隔離室北棟：全景（東から）

**全体構造:** 中央に南北通路 (幅 1.8m) が走り、両側に南北にやや長い部屋 (2.6×3.8m) が 3 室ずつ並ぶ構造が明瞭である。これら部屋全体の南側 (幅 1.8m) と北側 (幅 1.2m) には廊下状空間が延びる。また東端は 1.2m 挟んで便所になっている。便所南側の南東隅は壊れた状態だが、北側の北東隅はそれがなく洗面所空間が想定できる。

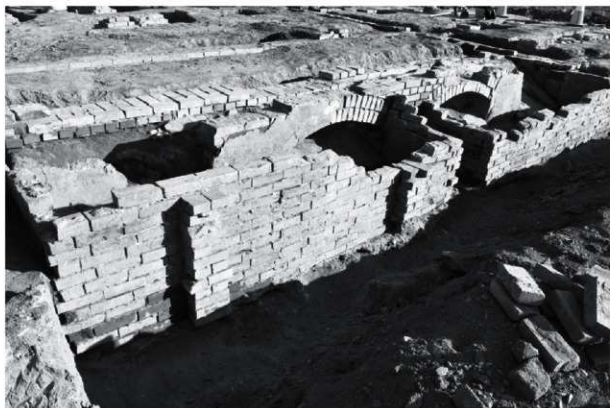
竹寮西端：便所 SB347（北西から）

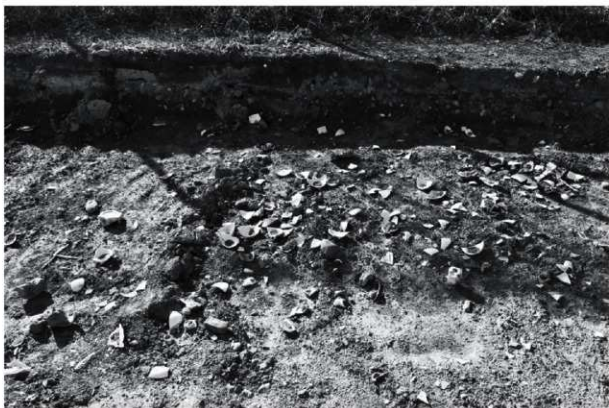
遺物廃棄場 SU3 中心部分 (東から)
