大土居水城跡 3

— 7・8次調査 —

福岡県春日市昇町7・8丁目所在遺跡の調査

春日市文化財調査報告書 第89集

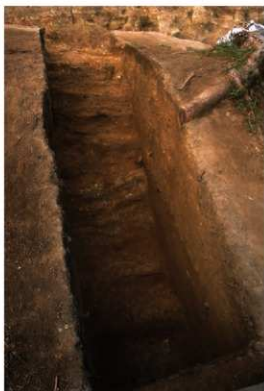
(2) 5トレンチ (東から)

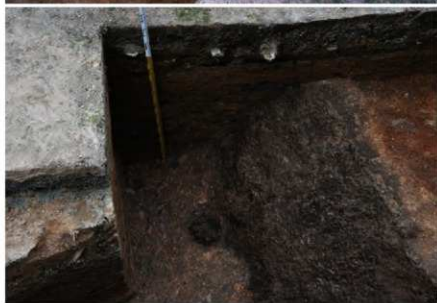
(2) 6トレンチ下成土壘
立ち上がり (西から)

6 トレンチは切通し断面北部で、下成土塁の立ち上がりに沿って設定した。立ち上がり部分を面的に確認するため、6 × 1 m で、トレンチの幅を一部、1.5 m に設定した。現況地表面から約 20 cm の深さまでは後世の客土による整地層、約 50 cm 下、標高 34.75 m 以下で土塁の積み土を確認した。旧表土である黒褐色土を検出していくと、標高 33.7 m 付近で下成土塁の下端に達した。下端の面ではピットを検出したが、規則性は見いだせない。下成土塁の旧表土から 30 cm 下の標高 33 m の地点で黒褐色土の堆積が面的にみられる。この黒褐色土の下層はほぼ水平な堆積であるが、立ち上がりに近い部分は堆積層が薄くやや乱れる。標高 33 m 以下は黄褐色砂質土、にぶい黄色シルトが堆積し、標高 32.6 m でにぶい黄橙色砂となり、水平に厚く堆積がみられることから、標高 33 m 以下は地山と考えられる。
