令和4年度

秋田市遺跡確認調査報告書

2023.3 秋田市教育委員会

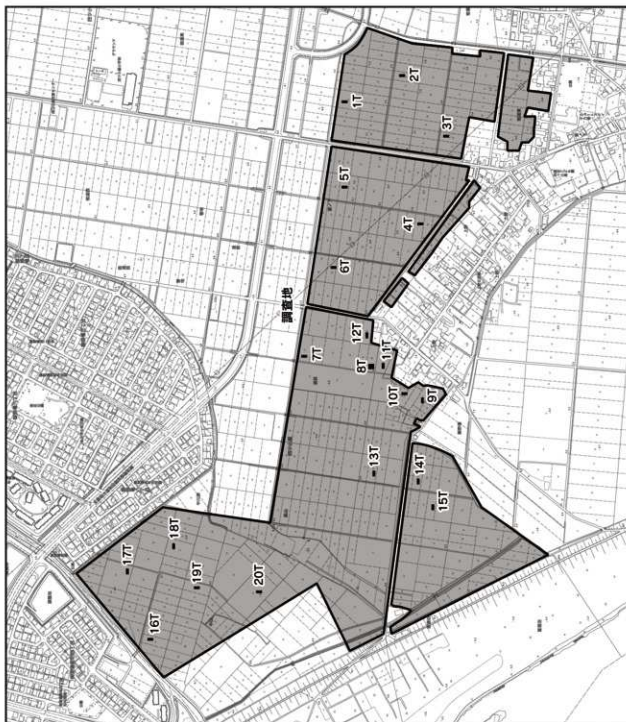
第18図 四ツ小屋南地区農地集積加速化基盤整備事業予定地 調査トレンチ位置図(S=1/8,000)

調査は、事業予定地に幅1.5mのトレンチを20本設定し、一部深掘りをしながらバックホーによって試掘し、遺構・遺物の有無を確認した。

遺構の検出はなかった。8号トレンチから畝状・不定形な落ち込みが検出されたが、埋土は水田造成土での検出であり、近現代の圃場整備等の造成の痕跡であると考えられる。また8・12号トレンチの第II層の水田造成土から、赤褐色土器片(甕、杯、付付環)、須恵器片(杯、蓋)が複数点出土した。年代は10世紀代と考えられる。

以上のことから、事業予定地では遺構・遺物包含層が確認されないことから、事業実施については差し支えないと判断した。
