西安寺跡第11次  
発掘調査報告書

2023. 3

王寺町

西 安 寺 跡 第 11 次  
発掘調査報告書

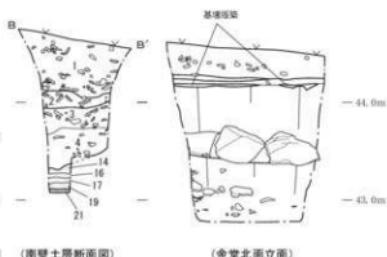
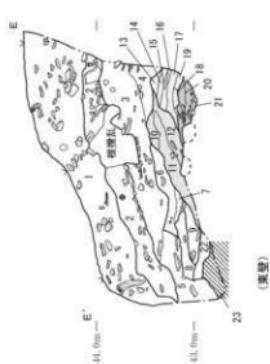
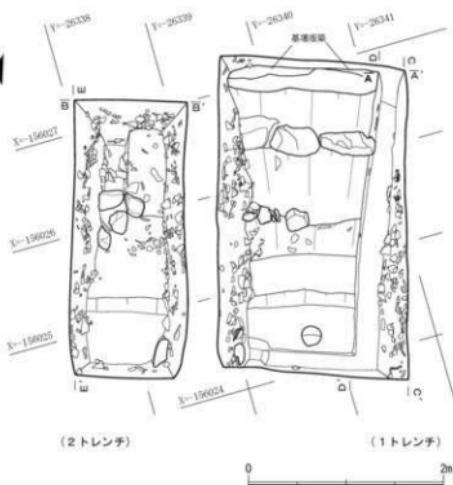
図4 検出遺構平面図・土層断面図 (1/50)

1 レンチの中央で検出した石は高さ 30 ~ 40 cm、幅 50 ~ 60cm の大きさがあり、乱石積の最下段に据えられたものである。これらの石の東側では据付穴の痕跡を検出した。III層掘削中にここに据付穴の北側 70 cm の位置で幅 30cm、長さ 45cm の石が出土しており、元々はこの位置に設置されたものと推定できる。2 レンチの外装部分は削平を受けており、石積みは残っていない。

基壇外装の構築状況を確認する断ち割りでは、1 レンチで基壇版築、外装版築、土坡、瓦を含む整地土を、2 レンチでは外装版築、土坡、瓦を含む整地土を確認した。構築状況のわかる1 レンチの堆積状況を記述する。断ち割りの南壁（基壇側）と東壁では厚さ 1 m、17 層分の基壇版築が確認でき、東壁では石積みから南に約 70 cm の位置でほぼ垂直に切断された基壇版築とその外側に外装版築が築かれていることが確認できる。この外装版築は IX 層上の厚さ約 30 cm の瓦を含む整地土上に築かれており、この整地土には桶巻作りの平瓦が含まれてい

る。外装版築は西壁、東壁でその堆積を確認できる。基壇版築と石積みの間に厚さ65cm、11層分を検出しており、下部の奥行きは1mで上部は基壇側へ傾斜している。外装版築の外側には土坡を築いている。石積みの残る東壁で厚さ30cm、乱石積から約70cmの位置まで土手状の堆積が確認でき、この土坡上に石積みを行っている。土坡には人頭大の花崗岩や凝灰岩、粉状になった凝灰岩、瓦が含まれている。乱石積の裏込めは東壁での残りがよく、外装版築の上面に約10cmの堆積が確認できる。

基壇 1トレンチの南端の標高44.2mで基壇版築を検出した。これまでの調査から基壇上面は44.4mであり、北面では20cmほどの削平を受けている。本来の金堂基壇の標高から復元すると北面基壇外周からの見かけの基壇の高さは1.6mである。

基壇外装 中世の堆積土下面では、乱石積の裏込め、乱石積の石積み2個、乱石積の掘に施された土坡(土手状の整地)、基壇外周を検出した。

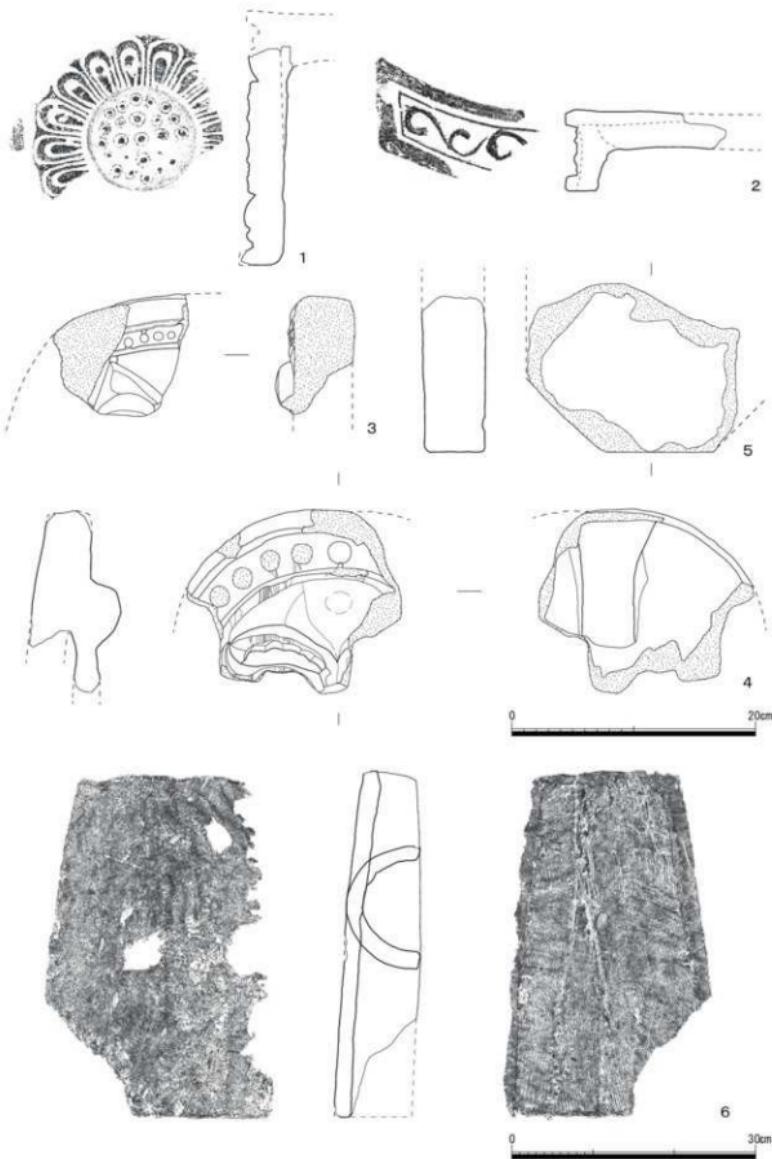
図5 I・II層出土遺物実測図 (1/4・1/6)

I～III層 1～6はI層およびII層からの出土である。1は単弁16蓮華文軒丸瓦で、直径9.1cmの大きな中房に1+8+16の周環のある蓮子がある。外縁は素文で側面はナデを施す。丸瓦との剥離面には、丸瓦凹面の布目が残る。色調は2.5Y4/1黄灰、焼成は硬質である。2は14世紀の3葉で構成する花文を中心飾りとした貼り付け段頭の均整唐草文軒平瓦の左端部分で、1単位1葉の唐草文が3回反転する。瓦当面の厚さは6.5cm、頭幅は2.5cm。瓦当面には離れ砂が付着している。瓦当裏面、頭は横方向にナデたのち、平瓦との接合部に強めにナデを施す。色調は10YR4/1褐灰、焼成は良好。3、4は鬼瓦である。3はアーチ状の地板に凸線で区画した珠文帯と三角形の眉毛のある破片である。珠文帯の幅は2.3cmで直径0.7cm、高さ1.2cm前後的小ぶりな珠文が1.2cm前後の間隔で並ぶ。珠文の上に凸線の范傷がある。色調は5YR5/8明赤褐、焼成は良好である。南都七大寺式鬼瓦のV式Aの系統を引くものと考えられる。4は表面に木目状の范傷がある鬼瓦である。地板はアーチ状で厚さは3.2cm。外縁はなく、幅3.1～3.6cmの珠文帯を凸線で区画する。眉毛の形状は外側が吊り上がり、上辺は波形となっている。額中央と左側には瘤があり珠文の大きさは直径1.7cm、裏面には縱方向の取っ手が付く。色調は2.5Y3/1黒褐、焼成は軟質。こちらも南都七大寺式の鬼瓦である。5は2辺が残り、その内角が135度であることから八角形の埠と推定できる。表面に文様等は確認できない。厚さ5.1cm、色調は10YR6/6明黄褐、焼成は良好である。6は行基丸瓦である。全長42.4cm、広端幅17.8cm(復元)、厚さ2.4cm。凸面の縱縄タタキ目はおむねナデ消しており、凹面には粗い布目、布筋の綴じ合わせ目、糸切り痕がある。側面はヘラケズリで平坦にし、側面、狭端面、広端面の凹面側に面取りする。色調は10YR5/2灰黄褐、焼成は良好。

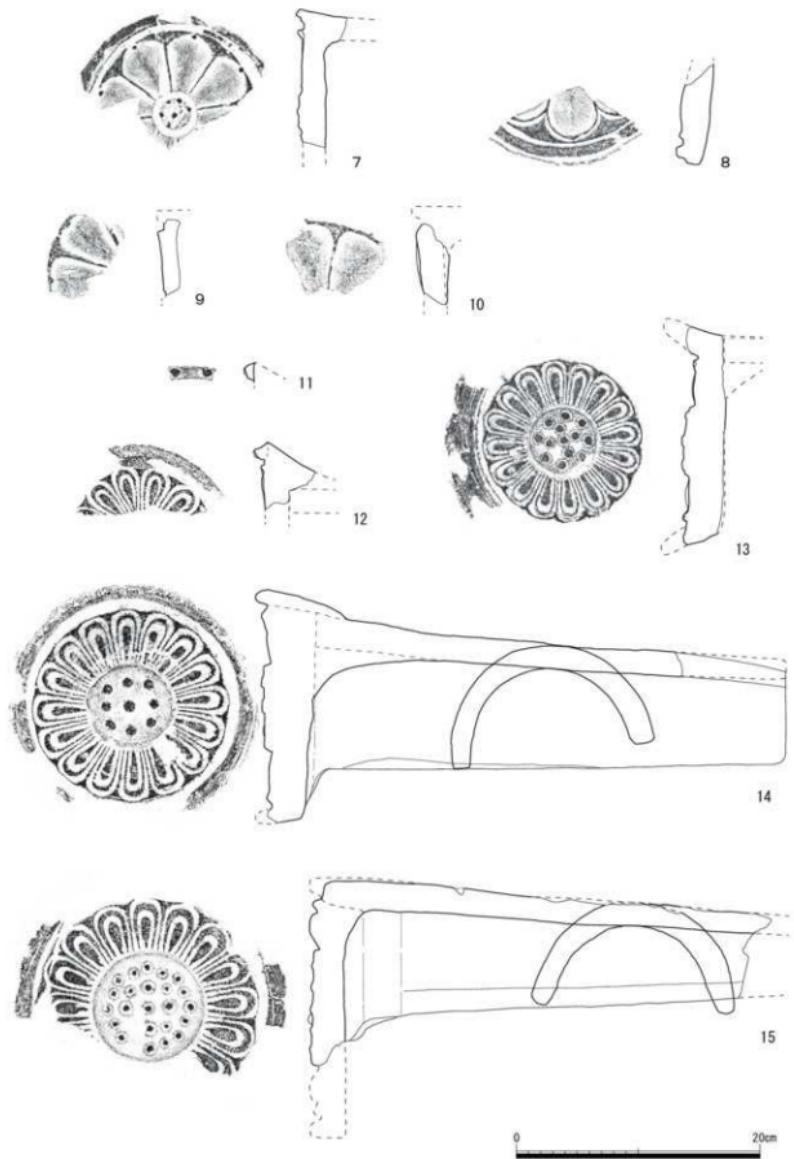
図6 Ⅲ層出土遺物実測図1 (1/4)

III層からは7～21の軒丸瓦、軒平瓦、丸瓦、平瓦の出土があった。7は素弁8弁蓮華文軒丸瓦である。直径2.5cmの中房に1+6の蓮子があり、外側の蓮子は中房の端から突出する。中房の周囲には溝めぐり、蓮弁の先端と肩は角張り、先端には珠点を置く。中房周りの溝と外区の溝の中に線状の范傷が複数あり、『法隆寺の至宝』に掲載される法隆寺若草伽藍出土の軒丸瓦6Bと同範である。また、中房にも斜め方向の線状の范傷がある。瓦当裏面には斜め方向の凹凸が残るほどの強めのナデ、丸瓦凸面には縱方向の粗い強めのナデを施す。色調はN5/0灰、焼成は硬質。8は素弁8弁蓮華文軒丸瓦で丸味を帯びた蓮弁の外形を凸線で表現している。外縁は素文で外側に范のあたりの段があり、A型范を用いた軒丸瓦である。瓦当面、瓦当裏面とも摩滅している。目立つ砂粒を含まない密な胎土で、色調は5Y3/1オリーブ黒。9は素弁8弁蓮華文軒丸瓦で丸味を帯びた蓮弁の内側は盛り上がり、中央に鍋が通る。弁端には直径0.5cmの珠点を置く。胎土には0.3cm以下の石英を含み、色調は2.5Y7/2灰黄で、焼成はやや軟質である。10は素弁8弁蓮華文軒丸瓦で丸味を帯びた蓮弁の先端に珠点はないが、蓮弁の先、外区を画す溝内に小珠が2個並ぶことから『法隆寺の至宝』に掲載される軒丸瓦7Abと同範である。瓦当裏面は丸瓦との接合面で剥離しており、その痕跡からは丸瓦先端は未加工であったと判断できる。色調は5Y5/1灰、焼成は硬質である。11、12は単弁11弁蓮華文軒丸瓦。11は珠文のある外縁部分である。12も外縁に珠文を配しているが、摩滅によりはつきりとしない。外縁の外側は幅1.2cmで面取りがあり、その中央部はナデにより凹みがある。瓦当裏面には丸瓦との接合部での剥離があり、瓦当上端から4cm下がった位置に丸瓦凸面を突き合わせ、上部に粘土を付加して接合していることがわかる。胎土には3～5mmの長石、チャートを含み、表面の色調は5Y3/1オリーブ黒、内部は10YR6/4にぶい黄橙の軟質な焼成である。13は単弁16弁蓮華文軒丸瓦で、直径5.5cmの中房に1+4+8の周環のある蓮子を配している。蓮弁の外側には間弁が連続し、間弁の先端は中

房に接着する。内区の蓮弁と外区溝内には細かい范傷がある。外縁は斜線の無文で外縁幅2.0cm、高さ2.2cmあり、同種の軒丸瓦の直径が16.6cm程度であるのに対し、瓦当面の直径は19.2cmに復元できる。色調は2.5Y6/2灰黄で、焼成は良好である。14は単弁16弁蓮華文軒丸瓦で瓦当面の直径は19.5cm、直径7.0cmの中房には1+8の蓮子があり、外側の蓮子は方形に並ぶ。片岡王寺式と称される片岡地域での出土が知られる軒丸瓦である。外縁は素文で側面には横ナデを行っているが、段の痕跡が薄く残りA型范を使用したことがわかる。行基丸瓦を接合し、全長は44.0cm。丸瓦部の凸面は摩滅しているが、瓦当面から約8.0cmの位置に幅7.5cmの工具のあたった痕跡があり、はっきりとした凹みとなっている。凹面には密な布目があり、接合部、瓦当裏面にはナデ、側面にはへ

ラケズリをした後に凹凸面側縁に面取りを施す。色調は10YR6/3にぶい黄橙、焼成は良好である。15は単弁16弁蓮華文軒丸瓦で、瓦当面の直径21.1cm(復元)、直径9.4cmの中房に1+8+16の蓮子がある。行基丸瓦を接合しており、丸瓦の先端は凸面側を斜めにケズリ、ナデを行って外縁の付け根に接着させ、粘土を付加している。凹面には布目があり、凹面の接合部から瓦当裏面はナデを施す。色調は5Y7/1灰白、焼成は良好である。

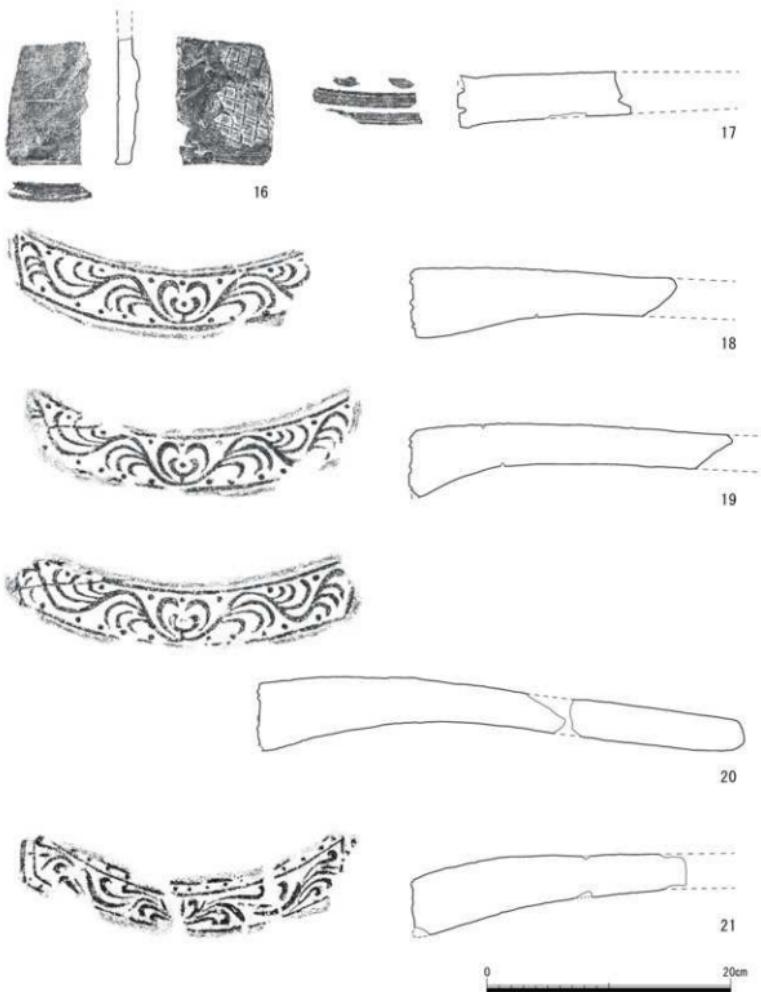
図7 Ⅲ層出土遺物実測図2 (1/4)

16は平瓦の広端面を丁寧なナデで調整した無文軒平瓦である。瓦当面の厚さは1.3cm、平瓦部の厚さは1.7cm。平瓦の凸面はナデと対角幅1.3×1.0cmの斜格子タキ目があり、瓦当面側から幅1.5cmを横方向にナデする。凹面には布目があり、瓦当面側から幅2.5cmを横方向にナデする。胎土に砂粒をほとんど含まず、色調は2.5Y8/1灰白、焼成は軟質である。17は瓦当面の厚さ4.2cm(復元)、中段の弧線が太い三重弧文軒平瓦である。桶巻作りで型引きの施文を行っており、凸面に幅0.8cm、凹面に幅1.9cmの施文具の痕跡がある。凸面は不定方向のナデ、凹面に右下がりの糸切り痕、密な布目が残る。色調は5Y6/1灰、焼成は硬質である。18～19は一枚作りの均整唐草文軒平瓦で刺又形の中央に珠点を置き、上に巻いた唐草を中心飾りとし、唐草文は3回反転する。凸線による界線で囲まれた内区の上下端には唐草文の合間に珠点を配する。顎形状は顎体差があるが、おおむね曲線顎で、19、20の瓦当面左上部には斜めに走る范傷がある。20は瓦当最大幅29.0cm、厚さ5.5cm、全長40.0

cm、狭端幅 26.0 cm である。凹面は粗い布目、凸面は瓦当側から狭端へ向けケズリを施し、狭端側の凸面と側面、狭端面に布目があり、凸型成形台を用いて製作したと考えられる。21 は粘土板一枚作りの均整唐草文軒平瓦で、棒形と上へ巻く唐草文の中心飾りで唐草文は3回反転し、外区には珠文がめぐる。瓦当面の幅は 28.5 cm (復元)、厚さ 5.5 cm で、凹面には細かい布目、幅 3.4 cm の凸型成形台の板材の圧痕がある。凸面は瓦当から狭端へ向けケズリを施す。瓦当から 11.5 cm の位置に幅約 1.5 cm のベンガラとみられる赤色顔料が残存する。

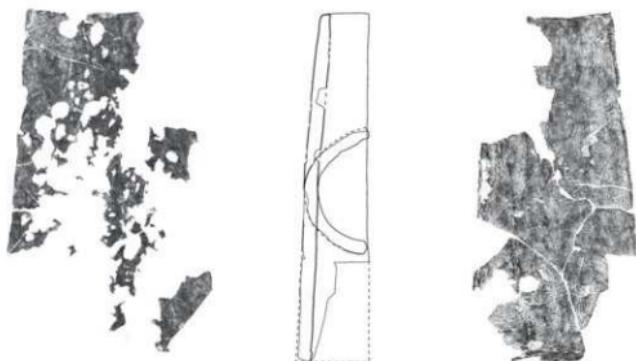
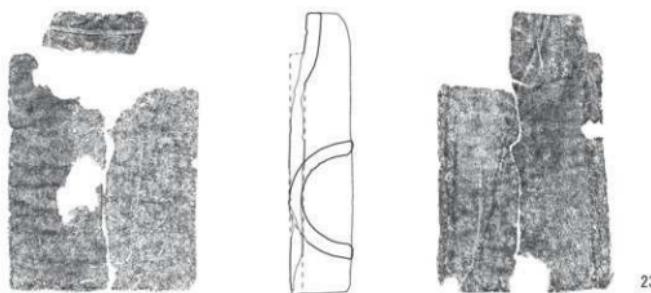
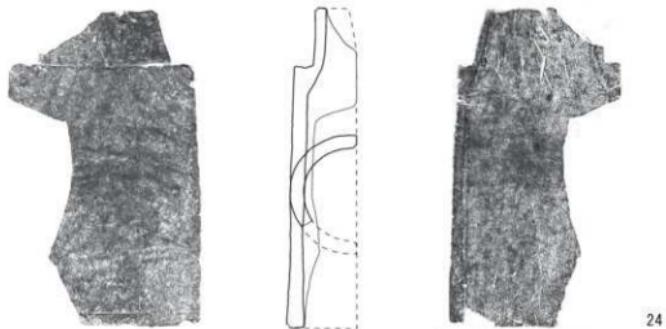
図8 III層出土遺物実測図3 (1/6)

22 は胎土が精密な行基丸瓦である。全長 43.0 cm、広端幅 17.5 cm (復元)、厚さ 1.6 cm。凸面は丁寧な横ナデで、狭端に指頭圧痕が 2か所ある。凹面には密な布目、布筒の綴じ合わせ目、布筒端の痕があり、布目は部分的に木目状の痕があるて具の圧痕で潰れている。側面はヘラケズリするが、分割破面が段をなして残る。側面の凹面側に面取りする。色調は 5Y8/1 灰白。23、24 は玉縁丸瓦で、23 の玉縁には幅 0.5 cm の水切り溝がある。全長 34.5 cm、広端幅 14.6 cm、玉縁長 4.9 cm、厚さ 1.7 cm。凸面は縦繩タタキ目を工具を用いて横にナデ消す。肩部は大きく剥離しており、玉縁、丸瓦部の成形とは別に粘土を付け足し成形したことがわかる。凹面には糸切り痕、玉縁から丸瓦部まで一体の布目、布筒の綴じ合わせ目がある。側面はヘラケズリし、凹面側に面取りする。色調は 2.5Y7/2 灰黄。24 の凸面は摩滅しており、広端に横ナデの擦痕がある。全長 39.4 cm、広端幅 13.0 cm (復元)、玉縁長 7.0 cm、厚さ 1.8 cm。凹面には玉縁から丸瓦部まで一体の布目、糸切り痕がある。側面の凹面側に面取りする。色調は 2.5Y5/1 黄灰。25 は桶巻作り平瓦である。全長 41.5 cm、広端幅 30.6 cm (復元)、狭端幅 26.0 cm (復元)、厚さ 2.2 cm。凸面は縦繩タタキ目をナデしており、凹面には側板痕跡、布目がある。左側面際には分割界線があり、分割凸帯の撚紐の圧痕が認められる。側面は平坦にヘラケズリし、側面、狭端面の凹面側に面取りをする。表面は黒く覆われており、内部の色調は 5YR6/6 橙。26 は狭端角を切断した桶巻作り平瓦である。全長 36.5 cm、広端幅 27.5 cm、狭端幅 25.5 cm、厚さ 1.7 cm。凸面は一度縦タタキ目を施した後横ナデし、さらに形を補正するためにタタキ板の角を当てて調整している。凹面は側板痕跡、布目があり、側面は平坦にヘラケズリする。側面、狭端面、広端面の凹面側、側面の凸面側に面取りする。色調は 2.5Y5/1 黄灰で焼成は良好である。

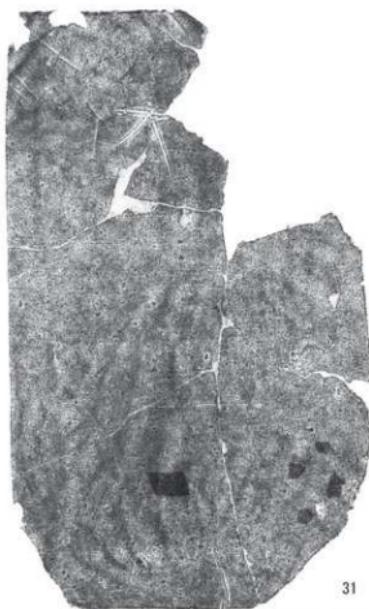
図 10 IV層出土遺物実測図 (1/4)

IV 層 27 は素弁蓮華文軒丸瓦、28～31 は無文軒平瓦で中世の堆積土からの出土である。27 は素弁蓮華文軒丸瓦で蓮弁と外縁部分の出土である。これまでの出土例から、瓦当面の直径は 17.4 cm 前後、直径約 3.0 cm の中房に 1+5 の蓮子があり、蓮弁は不均等な配置となる軒丸瓦で、木目状の范傷が多い。外縁の側縁には范端の段があり、A 型范を使用している。砂粒の少ない密な胎土で、色調は 5Y7/1 灰白、焼成はやや軟質である。

28 の凹面は布目と所々に指頭圧痕があり、凸面は繩タタキ目をナデ消している。瓦当面の厚さは 1.6 cm で横ナデを施し、瓦当側凹面には幅 1.6 cm の横ナデ、凸面には幅 0.9 cm の面取りをする。色調は 7.5GY5/1 緑灰、焼成は硬質。29 は瓦当面の厚さ 1.2 cm。凹面には布目、瓦当側に布筒端の圧痕があり、瓦当面から幅 1.8 cm の位置まで横ナデを施す。凸面はナデ調整で瓦当面から幅 1.5 cm の位置まで同時にナデする。色調は 5Y8/1 灰白、焼成は軟質である。30 の凹面には布目と布筒端の圧痕があり、凸面は横方向のナデである。瓦当面は凹凸両面のナデにより、厚さ 1.0 cm となっている。とくに凸面からのナデは幅 3.1 cm と幅広く、傾斜がつくほどの強いナデである。胎土に砂粒をほとんど含まず、色調は 5Y7/1 灰白、焼成は軟質である。31 は瓦当面の幅 29.4 cm、狭端幅 24.2 cm に復元でき、全長 50.0 cm、厚さ 1.5 cm と全体の形状、法量がわかる資料である。厚さ 1.5 cm の瓦当面と瓦当側の凹面は幅 2.2 cm の横ナデで瓦当面を整えている。凹面には右上がりの糸切り痕、布目、幅 9.0 cm の側板痕跡、左側面近くには布筒の綴じ合わせ目、瓦当面から 2.5 cm の位置に布筒の端の痕跡がある。また、右側面近くには分割界線があり、界線の中には分割凸帯の撚紐の圧痕がみてとれる。凸面全体は丁寧な横ナデを施し、狭端側にはヘラ書きの「大」の字を刻んでいる。瓦当面から 12.0 cm の位置には幅 3.7 cm のベンガラとみられる赤色顔料が残っている。色調は 2.5Y5/1 灰、焼成は硬質である。これらの無文軒平瓦は第 11 次調査で初めて確認したものであり、胎土、焼成が素弁蓮華文軒丸瓦と共通するものがあり、素弁蓮華文軒丸瓦と組み合せて使用したと考えられる。

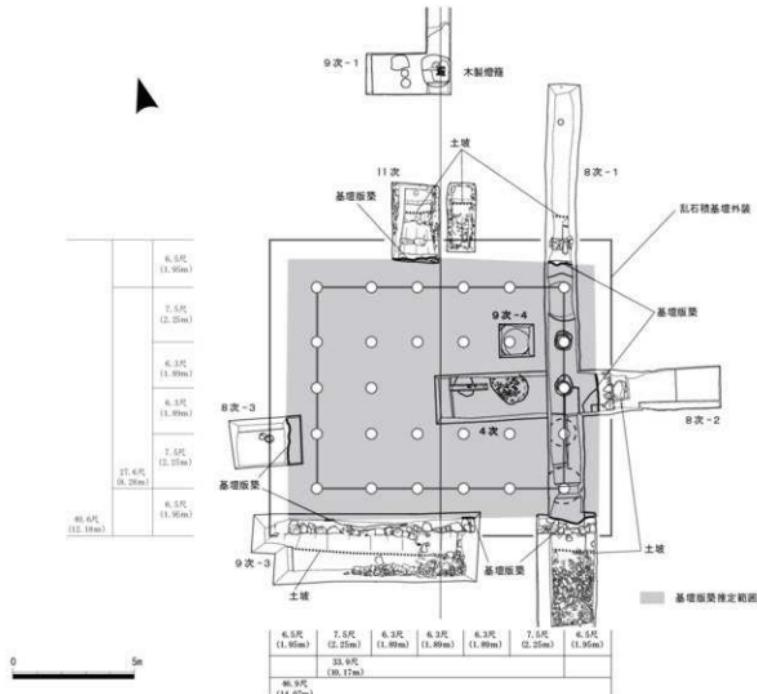
図11 金堂検出遺構平面図 (1/200)

乱石積基壇外装の改修が明らかになったことで、これまでの調査で検出した遺構も理解できるようになった。金堂の北面を調査した第8次調査1トレンチの乱石積の裏込めとした版築の堆積は、外装版築であり、乱石積の下に堆積する多量の瓦を含む堆積土は、外装版築下の瓦を含む整地土である。第8次、第9次調査でそれぞれ検出した金堂の北、東、南面の乱石積の下の整地土は、今回土坡と名付けたものと同じものである。第8次調査3トレンチでは金堂の西面が削平を受けた状況であったが、基壇版築が垂直に切断された状態であり、改修時の外装版築部分が削平されたものと考えられる。

乱石積基壇外装の下に構築された土坡は、検出した三面で奥行と高さに違いがある。これは、西安寺の南から北、東から西に低くなる地山面の高低差を解消させ、乱石積基壇の基底を均一にするためのものである。金堂の基壇外装は下部を土坡、上部を乱石積で築いた二段構造であったと考えられる。また、第8次調査で北、南面の土坡からは7世紀前半の秦弁蓮華文軒丸瓦が出土し、土坡内には人頭大、粉状になった凝灰岩が含まれ。金堂南

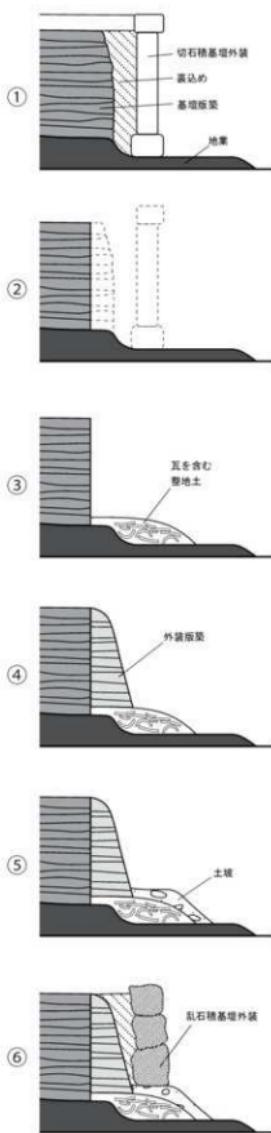
図 12 基壇外装の改修過程模式図

第11次調査の断ち割りの土層断面の観察により、図12に示す乱石積基壇外装の改修過程を復元した。

① 金堂の建立時の切石積基壇外装（推定）

地山上に地業の整地を行い、基壇版築を構築、凝灰岩製の切石積み基壇外装を設置

② 基壇外装の取り外しと基壇版築の切断

基壇外装の内側70cmの位置ではほぼ垂直に切断している。

③ 瓦を含む整地

基壇版築の外側、盛土地業の上に瓦を含む厚さ30cmの整地を行う。

④ 外装版築の構築

瓦を含む整地土上に版築を築く。現状で外装版築の下部は奥行1mあるが、上部は基壇側へ傾斜する。最初から斜めに築いたのか、真直ぐに築き調整したのかは不明。

⑤ 土坡の構築

外装版築の外側、瓦を含む整地土を覆うように土手を築く。

⑥ 積石、裏込めの施工

土坡上に石積みを行い、裏込めを入れる。現状は外装版築上に厚さ10cmの裏込めが残存。

面基壇外装に凝灰岩を使用すること、全調査を通じて凝灰岩の出土があることから、金堂の建立時期は7世紀前半で、凝灰岩製の切石積基壇外装であったと推定できる。外装の改修時期については、時期を示す遺物の出土がないため特定できないが、金堂南面での瓦の出土状況から、金堂に行われた最後の修理である10世紀、平安中期と推測する。

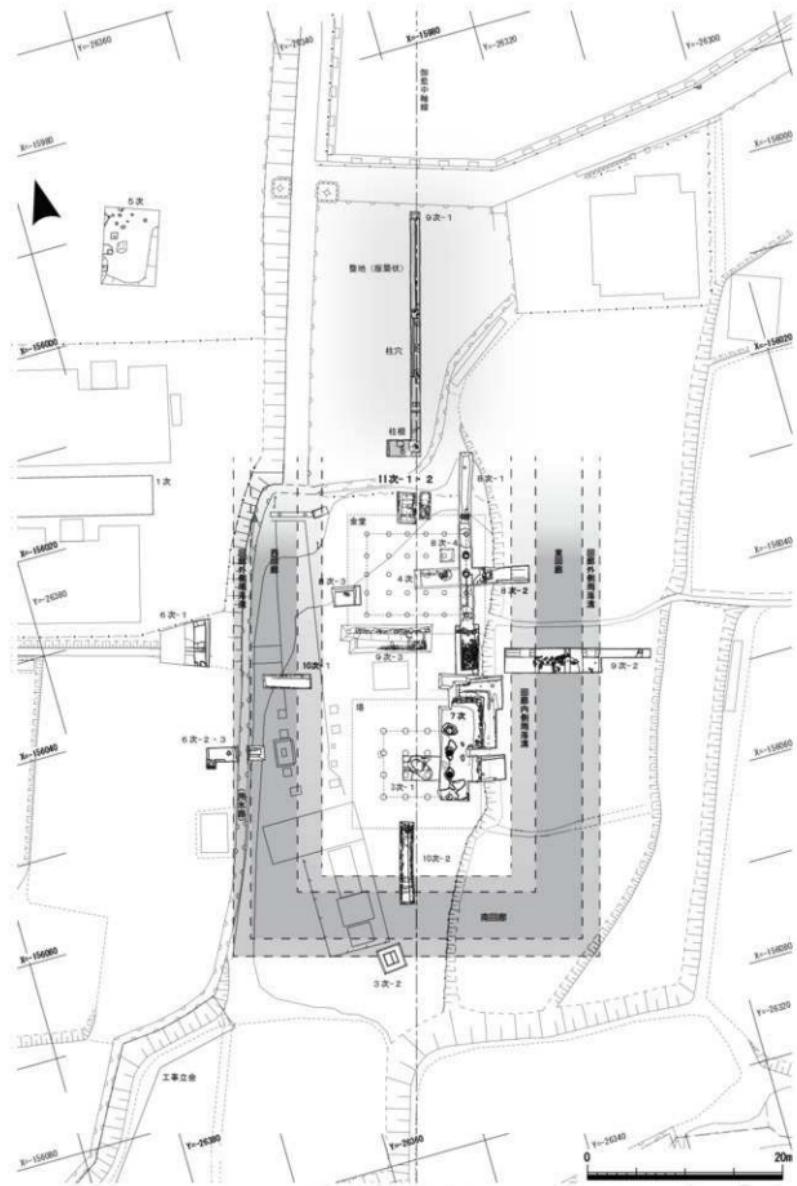
図 13 伽藍想定図 (1/500)

平成26年度から行ってきた第3、4次、第6～11次の範囲確認調査では、長年実態のわからなかかった西安寺跡の遺構を確認し、四天王寺式伽藍配置を基本とする寺院であること、舟戸神社周辺にも遺構が広がることが明らかとなり、一定の成果を得ることができた。主要伽藍の遺構は境内地にあり、このまま保存することが可能なため境内での範囲確認調査を終えることとした。しかし、西安寺の伽藍の向きや寺域など明らかとなっていない点も残っている。今後は舟戸神社周辺に調査の範囲を広げ、継続した調査を行っていきたい。

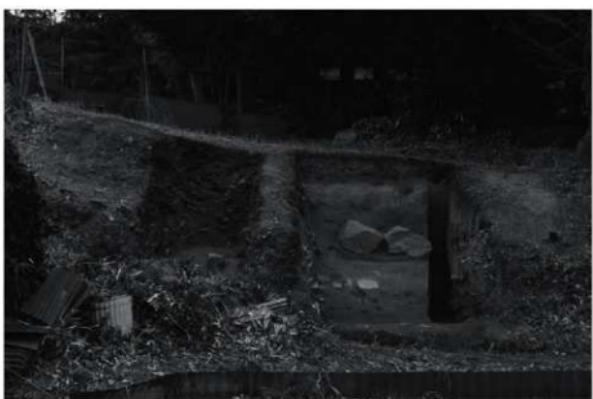
金堂北面遺構検出状況  
(北から)

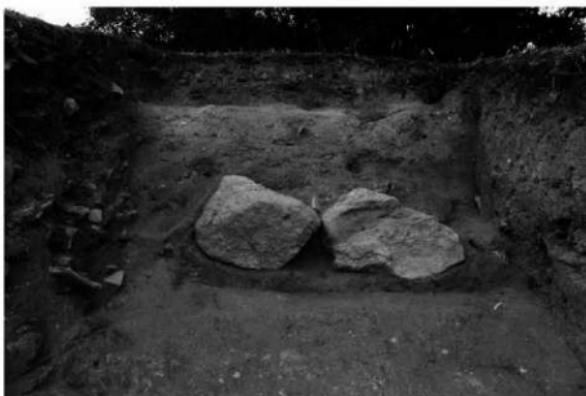
1 トレンチ  
金堂基壇北面（北から）

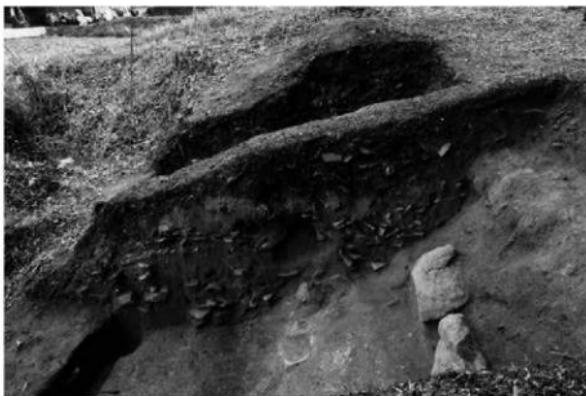
1 トレンチ  
東壁土層断面（西から）

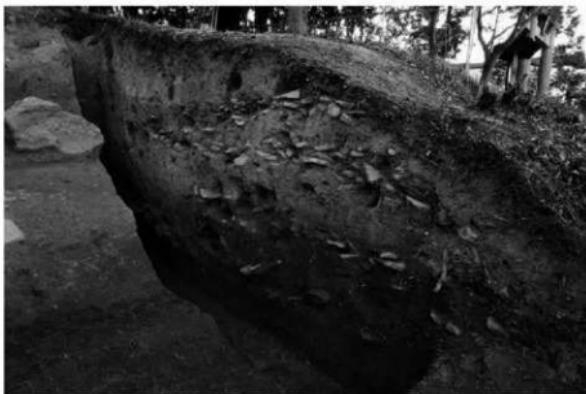
1 トレンチ  
西壁土層断面  
(北東から)

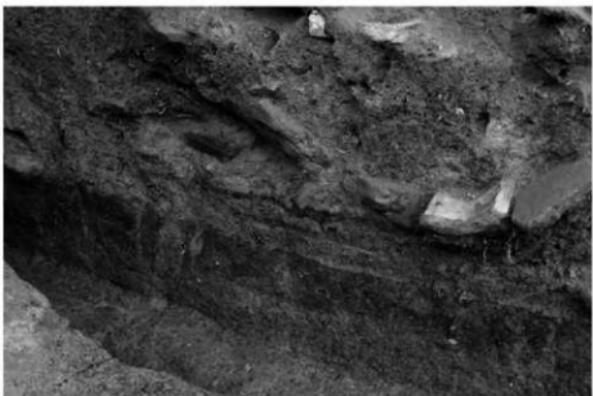
1 レンチ 西壁  
基壇外周土層断面  
(北東から)

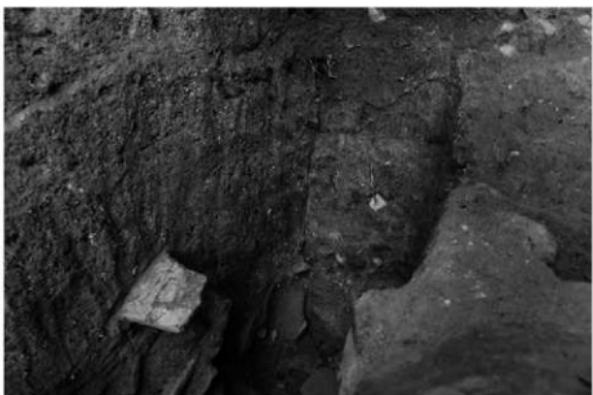
2 レンチ 南東隅  
外装版築土層断面  
(北西から)

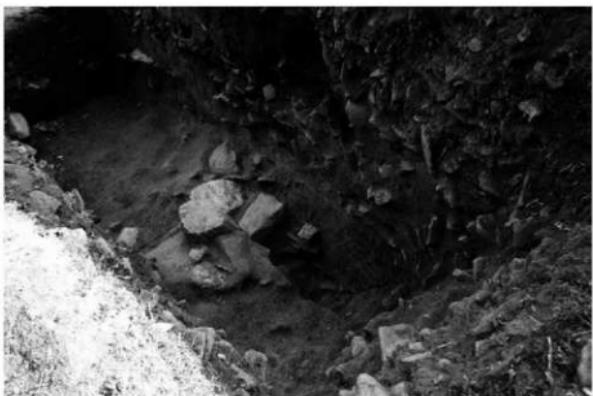
2 レンチ  
土坡検出状況  
(南西から)

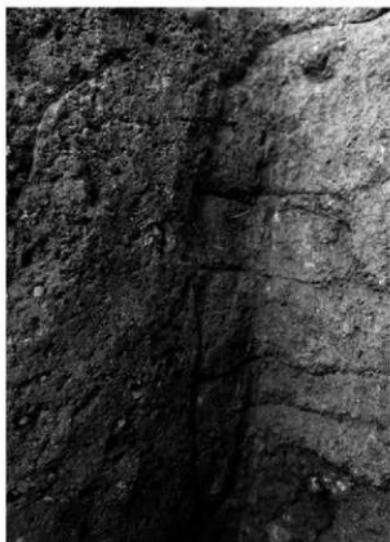
1 トレンチ 断ち割り 南東角土層断面  
(北東から)

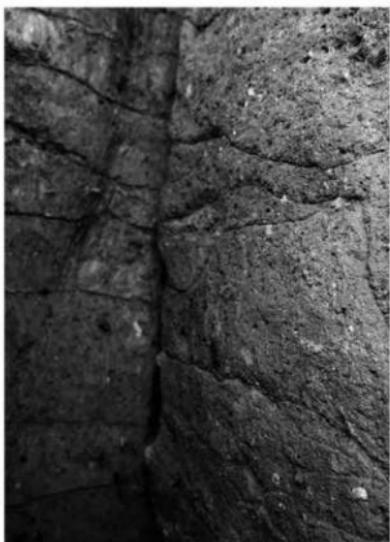
1 トレンチ 断ち割り 南西角土層断面  
(北西から)
