毛原廃寺跡

第2次発掘調査報告

2020年3月

奈良県山添村教育委員会
奈良大学文学部文化財学科

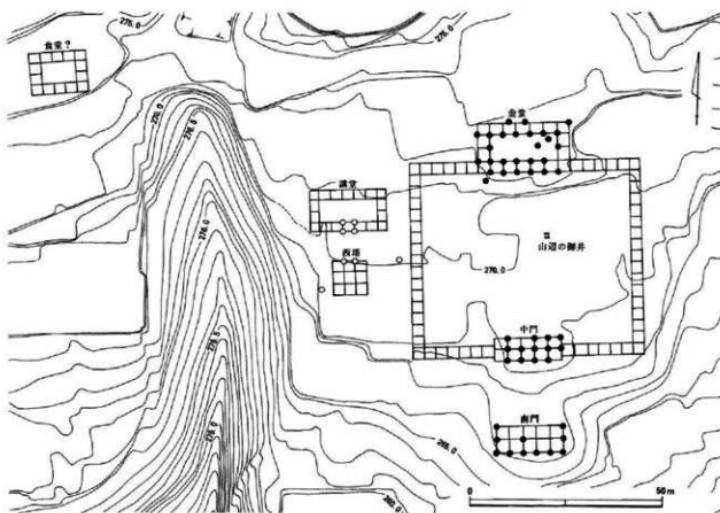
図4 毛原廃寺の伽藍推定図(松田・近江1991より)

礎 石（図7・8） 金堂基壇の一部（2004年）と西方建物（2016・18年）のほかは発掘調査されていないが、金堂・中門・南門は、礎石が据えられた状態で遺存するものが多く、建物規模がおよそ把握できる。花崗岩の礎石は、金堂で相対的に大きく長軸2mに及ぶものもある。礎石上面の円形の柱座とそれに接続する地覆座の整形・調整が丁寧に施され、建物構造を示唆する。

金堂・中門・南門 金堂は集落内の小路に面した稻荷社周辺にある（図7）。建物の長辺となる桁行は7間（23.5m）、短辺となる梁行は4間（13.2m）で、規模は唐招提寺の金堂に匹敵する。礎石の大きさや造作も合わせると、寺院としての格式の高さがうかがえる。金堂の南約50mの畠地に中門、さらに南約25mの畠地に南門（図8）がある。中門・南門はいずれも同規模の桁行（17.5m）の五間門で、中央3間が扉となる。梁行2間で中門は6.1m、南門は7.1mでやや大きく、地覆座の形状も異なるところがある。

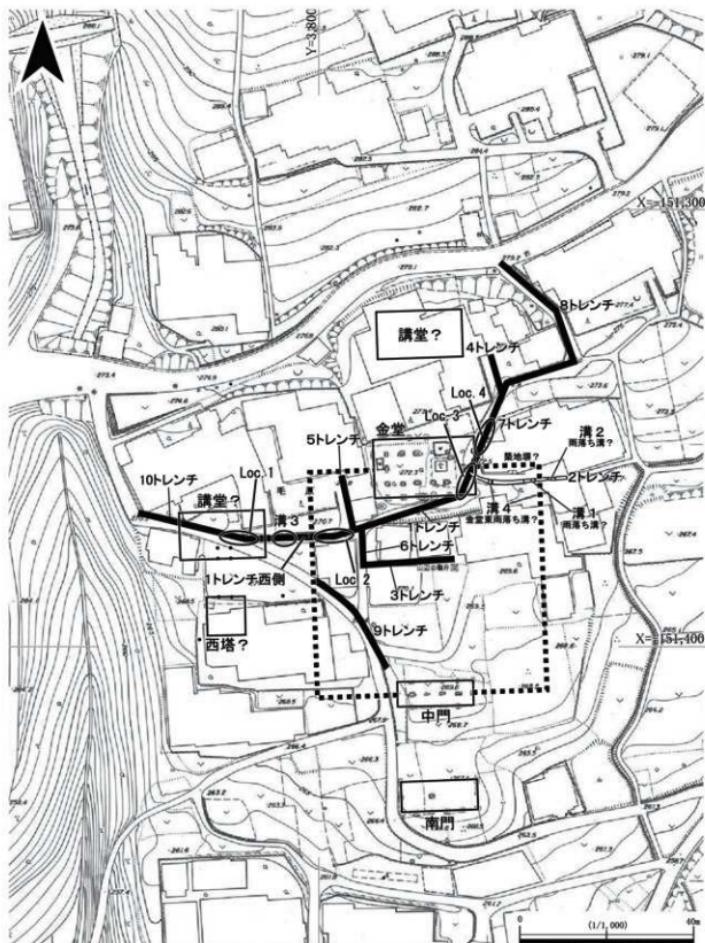
図9 トレンチ配置図

8月23日（月） 本日から本管の掘削工事に着手する。ちょうど金堂南面を東西に横断する場所から着手し、これを1トレンチとした。0.1mの現代の攪乱層の下に0.2～0.5mの淡褐色砂質土層があり、北から南に向かって傾斜して堆積していた。その下位は地山となる。淡褐色砂質土層内には奈良時代の瓦が含まれ、特に毛原廃寺跡の説明看板が立ててある辺りでの出土が目立った。また、ほぼ同時併行で1トレンチの東側の民家の前庭内を東西方向に掘削した。これを2トレンチとする。現地表面から0.1mで地山が確認され、ほぼ南北方向の溝とやや西へ方位がぶれた2条の溝が検出された。金堂と民家の傾斜の変換点付近から軒丸瓦が1点出土した。出土層位は1トレンチから続く淡褐色砂質土だと判断される。2トレンチは、当初もっと深くまで掘削する予定であったが、遺構が確認されたため現地表面から0.3～0.4mまでの掘削にとどめ、一部保護を図ることができた。平板にて遺構平面の略測図を作成。その後、金堂より一段低くなっている南側の民家側に移動し、東西方向の掘削を開始した。これを3トレンチとする。3トレンチは深さ0.5mほど掘削した。西側半分は現在の耕作土内におさまり、数点の瓦が出土したものの特に問題なかった。また、東側半分では耕作土の直下で地山が確認され、削平が進んでいることが確認された。

8月24日（火） 金堂北東側の民家から村道に向かって掘削したトレンチで、これを4トレンチとした。深さ0.5mを掘削し、0.1～0.3mの現代の造成土の下に0.2m前後の炭混じりの暗黒褐色砂礫層が確認できた。中世以前まで遡る可能性のある整地層と推定できる。砥石と鉄滓が出土した。その下層が地山であるが、遺構は検出できなかった。同時に、金堂北西側の民家の前庭から南北方向にも掘削を行った。これを5トレンチとする。5トレンチ北側では現代の造成土が0.1m程度ある

のみで、直ちに地山が確認された。削平されているよう、遺構や遺物は確認できなかった。南側では民家への進入路を作った際の盛土が0.5m以上確認され、遺物は一切出土しなかった。昨日、終了した1トレンチの西端から、さらに西側へ1トレンチを延長する。これを1トレンチ西側として金堂前のトレンチとは区別して遺物を取りあげた。金堂西端の傾斜付近で軒平瓦1点が出土した。

8月25日（水）晴 1トレンチ西側をさらに西へと延長する。中ほどで奈良時代の瓦のみを含む南北方向の溝（自然流路か）を確認する。次いで、金堂隣接の倉庫前から南に向かう道路内に南北方向のトレンチを掘削する（6トレンチ）。0.5m程度掘削したが、北側では現地表面直下で地山を確認し、南側は道路の造成土内におさまった。さらに、本来礎石があったはずの位置から村道に向けて南西から北東方向にのびるトレンチ（7トレンチ）を掘削した。現地表面から0.3～0.4mは道路建設による攪乱を受けていたが、その下位に黄褐色土の広がりを確認できた。この層序は道路の建設時に周囲の地山を切って盛土したものと考えられた。おそらく、その際に礎石の据え付け痕等を壊してしまっているのであろう。この日は7トレンチの途中まで終了する。

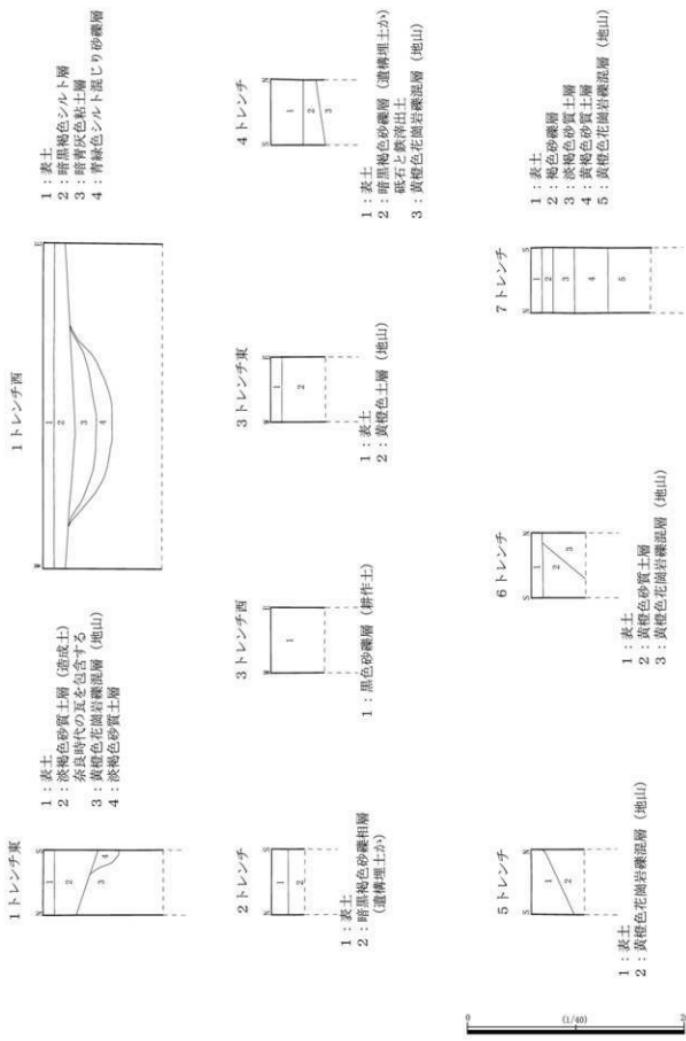
図14 土層柱状図 ($S = 1/40$)

現在の民家あるいは村道に係る造成土の直下で黄橙色砂礫混シルト層の地山が確認されおり、この間に堆積層が確認できたのは1トレンチ西側の暗黒褐色シルト層が0.2mと4トレンチの炭混じりの暗黒褐色砂礫層0.2mのみであった。1トレンチ西側の暗黒褐色シルト層はそれほど古い堆積ではない可能性が高く、基本的に最近の造成土等の直下で地山が検出されているというのが基本的な層序である。また、少ないながらも確認された遺構は、全て地山の上面で検出されている。

なお、10ヶ所のトレンチのあり方を総合すると、当地は北から南へ緩やかに傾斜した緩斜面であることがはっきりしており、宅地などの造成のために、北側の高い方を切り土して平坦面を作り出していることが分かった。このような行為は、古代の寺院造成時であっても同様であったと推定され、宅地や生活道路等の造成によって、遺構が消滅した可能性もある。ただし、今回の調査によって周間に遺構が広がっていることが明らかにされた点は非常に大きな成果であった。（田部）

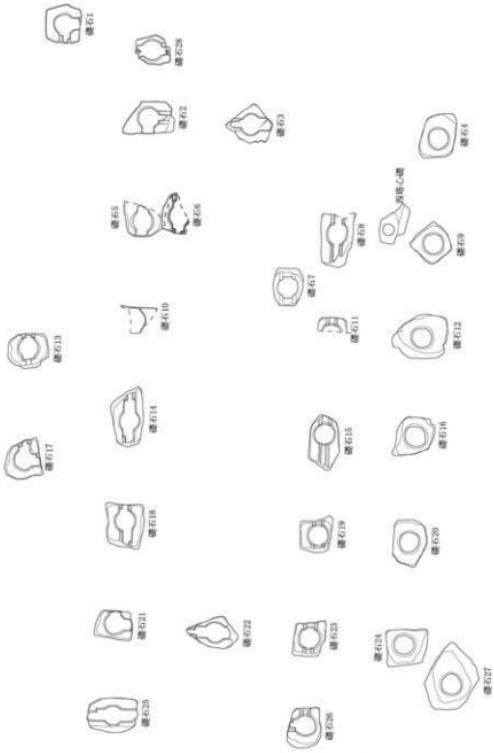
図15 金堂礎石配置図 (S = 1 / 150)

この礎石は、金堂の北東隅と想定される礎石の地覆座の軸よりもやや西へずれていること、円形柱座のレベルも他の金堂の礎石より約20cm低いこと等から勘案して、原位置は保っていないと判断できる。おそらく、過去のなんらかの造成の際に邪魔になり、本来あった位置の南あるいは、標高の低い西側に穴を掘り、そこへ落とし込んだのであろう。

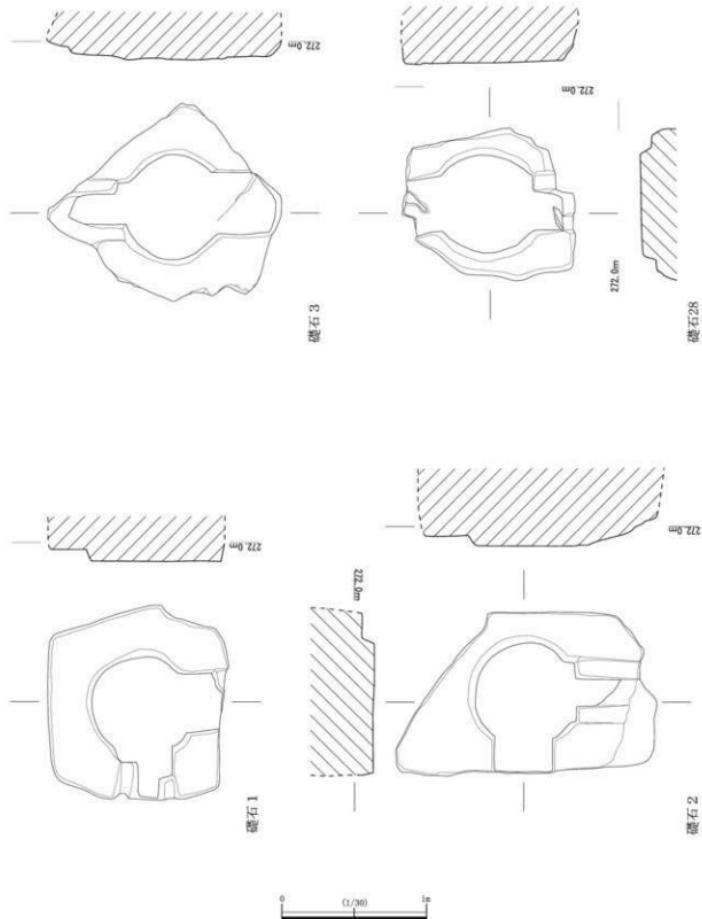
図16 金堂礎石1・2・3・28平面・断面図(S = 1/30)

礎石は、平面で約1×1.2mと大きく、中央に円形の柱座をもち、両端に直線状の地覆座をもつ。毛原庵寺跡の金堂には地覆座の裾に掘り込みを持つ形態の礎石が知られているが、そのような掘り込みはない。また、礎石の上面を確認したのみで確実ではないが、周間に礎石の据え付けの痕跡は確認できなかった。

金堂基礎地形 主に7トレンチで確認した礎石の南西（内側）で確認している。現地表面から0.3~0.4mまでは道路作成時に搅乱されているが、その搅乱の下位で地山に近似する黄褐色砂礫層が広がっていること、さらにその下部に叩きしめられたような痕跡のある黒色層を確認した。また、

LAでも黄褐色と黒色土層の広がりを確認している。実際に立合した際には、黄褐色の地山に黒色の遺構があるのではと推測したが、7トレンチの状況を勘案すると黄褐色の層序は地山でなく、いずれも金堂基礎の造成土だと考えられる。これらのことから、部分的な調査のため断定できないものの、金堂の築造に当たって基礎地形が行われている可能性が考えられる。なお、金堂の前面を東西方向に掘削した1トレンチでは、基礎地形を推測させるような版築状の積み上げは確認できなかった。位置からは基礎地形が確認されてもよいはずであるが、その範囲からやや南へ外れていたのかもしれない。一方、現在毛原廃寺跡の説明看板がある辺りの地山と現地表面の間にある淡褐色砂質土層から、瓦が比較的まとまって出土している。この淡褐色砂質土層の性格を特定しきれなかつたが、何らかの別の遺構や包含層のようなもののが存在した可能性も考えられる。

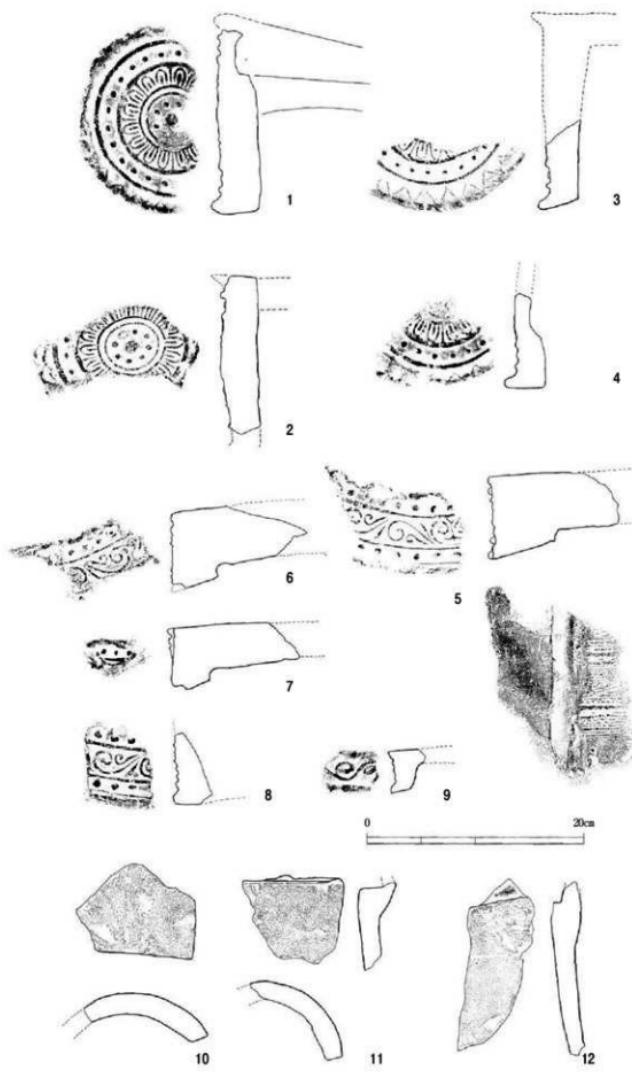
図19 軒丸瓦・軒平瓦・丸瓦 ($S = 1/4$)

軒丸瓦は全部で6点出土している。ここでは比較的残りの良い4点を報告する。なお1~4は、平城宮6282型式に類似しているKA種(図26)の複弁八弁蓮華文軒丸瓦である。

1は、内区が2重の界線で区画されており、珠文の数が1+8である。瓦当裏面には、接合のための溝を作る(図版8-1)。胎土は粗く、1mm大の長石と思われる白色砂粒が多数含まれており黃灰色である。1トレンチ暗黒褐色シルト層出土。

2は、中房と弁区の界線が梢円形になっており、全体も同様に歪んでいる。この歪みは、焼成時にできた歪みと推定される。瓦当部と丸瓦の接合部は剥離しており、1と同様の接合方法が見られる。また、厚さ約1.5cmの瓦当裏面に丸瓦を直角に当て粘土を2回ほど足すことで3.5cmほどの厚さに整えたと推定される(図版8-2)。7トレンチ出土。

軒平瓦は全部で9点出土しており、ここでは5点報告する。5~8は平城宮6689型式に類似しているKC1種の均整唐草文軒平瓦であり、頸は段頸である。5~8をA類、9はB類と分ける。

A類(5~8) 5は、胎土が緻密で焼成は硬く、青灰色を呈する。平瓦の凸面が縦方向に繩タタキが施されており、頸部と平瓦接合部はナデを施す。平瓦の凹面はケズリを施す。2トレンチ出土。

10は残存長7.8cm、幅10.8cm、厚さ2.1cm。凸面はナデを施す。凹面は布目痕跡が見られる。側面にケズリを施し、凹面の縁辺にもケズリを施す(図版8-4)。広端面はナデを施す。胎土はやや粗く、1~2mm大の長石と思われる白色砂粒を含む。焼成は硬質、色調は暗褐色となる。7トレンチ出土。

11(図版7-8)は残存長7.4cm、幅10.7cm、厚さ3.2cm、玉縁長0.5cm。凸面はナデを施す。肩部には粘土貼り付け痕が見られる。凹面は布の綴じ合せ痕跡が残る。玉縁部と胴部の連結面はナデを

12は残存長15.9cm、幅6.0cm、厚さ1.7cm、玉縁部1.6cm。凸面はナデを施す。凹面は布目痕跡が見られる。肩部には、粘土貼り付け痕が見られる。また、縱方向に粘土板を貼り合わせた痕跡が確認できる。連結面はナデを施す。胎土は緻密であり、焼成は軟質。色調は凸面側が白色であり、凹面側が明灰色となる。1トレンチ出土。(川崎)

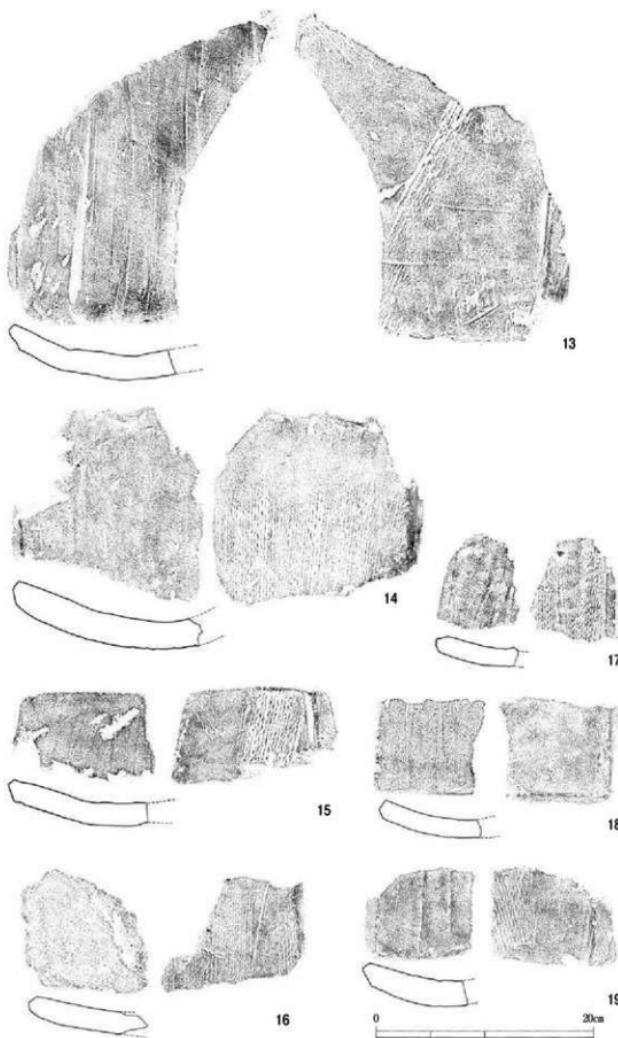
図20 平瓦(A1類)(S = 1 / 4)

13~19は凸面のタタキ目が側面に対し斜行し、凹面全面に縦方向のケズリを施すものである。

13は、全長28cm、狭端幅14.8cm、厚さ2.1cm。ごく一部ではあるが両側面が遺存する唯一の資料である。タタキ板の幅は約3cmで、様々な方向のタタキ目が見られ、一部をナデ消す。凸面には凹型整形台と推定される痕跡とそれに直行する二条の圧痕がみられる(図版9-2)。凹面は狭端側に横方向のケズリ後縦方向のケズリを施す(図版9-7)。一部に工具の痕跡と布目痕跡が残存する。灰白色で焼成は硬質。1トレンチ溝3暗青灰色粘土層出土。

14は、全長18.5cm、狭端幅17.5cm、厚さ2.6cm。タタキ板の幅は約5cmで、凸面の狭端から幅約8cmのナデを施しタタキ目を消す(図版8-6)。暗灰色で焼成は硬質。10トレンチ出土。

15は、全長8.5cm、狭端幅13.1cm、厚さ1.9cm。タタキ板の幅は約5cmである。凸面の一部を幅約5cmのナデを施しタタキ目を消す。凹面は、狭端面側に横方向のケズリ後縦方向のケズリを施す。凹面には凹型整形台の痕跡がみられる。明灰色で焼成は硬質。1トレンチ出土。

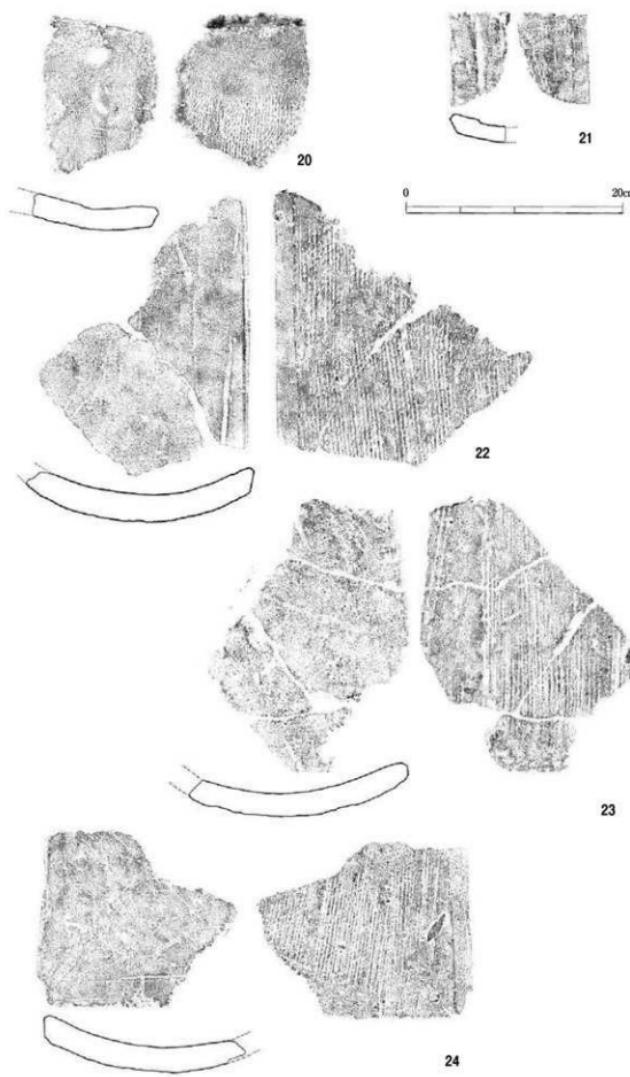
図21 平瓦(A2類・B2類)(S=1/4)

20・21は、凸面のタタキ目が側面に対し斜行し、凹面側面・端面側の四方にケズリを施しそれ以外には布目痕跡が残存する。

20は、全長13cm、狭端幅9.9cm、厚さ1.9cm。凸面の狭端から幅約6cmのナデを施しタタキ目を消す。凹面は四方に幅約1.5cmのケズリを施す。暗灰色で焼成は硬質。10トレンチ出土。

22～29は凸面のタタキ目が側面に対して平行で、凹面側面・端面側の四方にケズリを施しそれ以外には布目痕跡が残存するものである。

22は、全長24cm、幅20.8cm、厚さ2.3cm。タタキ板の幅は約3.5cmである。凸面は一部、指押さえによってタタキ目が消されている。暗青灰色で焼成は硬質。9 トレンチ出土。

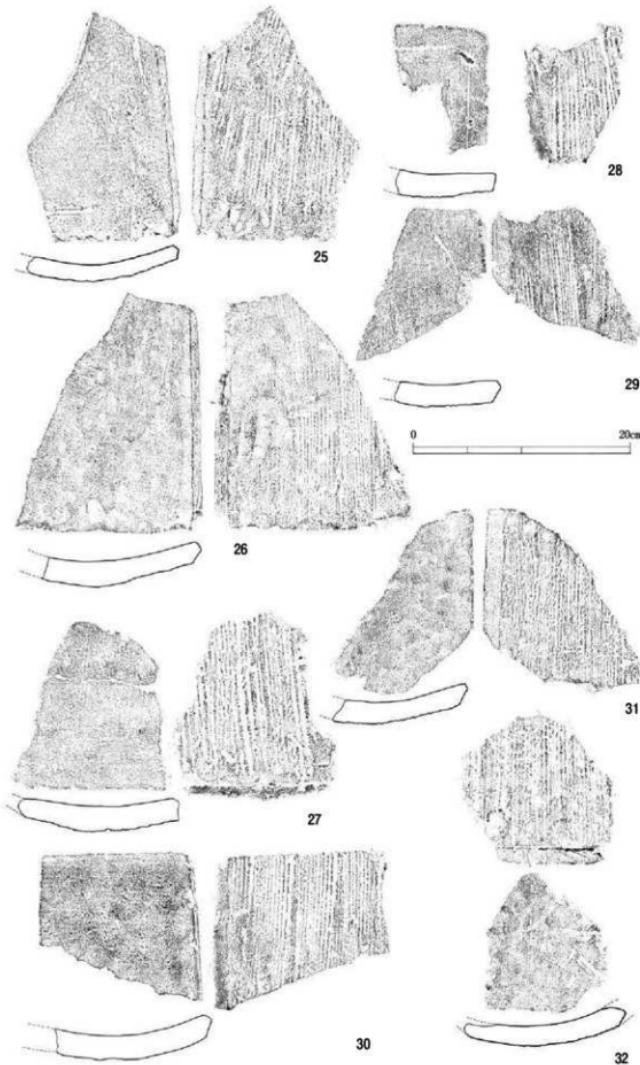
図22 平瓦(B2類・B3類)(S = 1/4)

25は、全長21.5cm、広端幅14.8cm、厚さ1.3cm。タタキ板の幅は約4cmである。凸面は一部、指押さえによってタタキ目が消されている。また、離れ砂を用いる（図版7-2）。暗灰色に一部、黃灰色が混じり焼成は硬質。1 トレンチ出土。

30～32は凸面のタタキ目が側面に対して平行で、凹面全面にナデを施し布目痕が残存しない。

30は、全長14cm、狭端幅14.5cm、厚さ1.9cm。タタキ板の幅は約4cmである。また、離れ砂を用いる。灰色で焼成は硬質。1 トレンチ暗黒褐色シルト層出土。

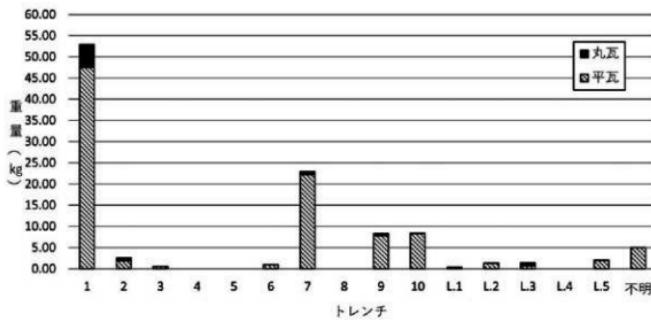
図23 丸瓦・平瓦のトレンチ出土状況(重量)

今回の調査では平瓦と丸瓦が合わせて106.71kgが出土した。このうち平瓦は98.24kg(92%)に対して、丸瓦は8.47kg(8%)と極端に少ない。出土量をトレンチごとにみると、金堂の南面から東にかかる部分に位置する1トレンチと7トレンチから約7割が出土している(図23)。また、金堂の南西側にあたる9トレンチと西側にあたる10トレンチからも、比較的まとまって出土しており、その周辺に何らかの施設が想定される。(稻垣・田中)

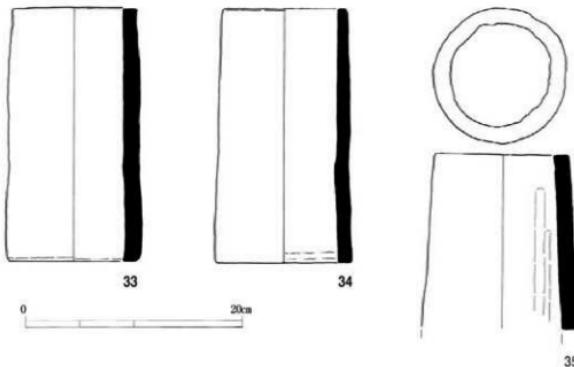
図24 円筒状瓦製品(S = 1/4)

円筒状を呈する形状と褐色の付着物から、地中に埋設する土管の可能性があるが、差し込んで連結できるほど両端の径には差がなく、瓦の玉縁に類した受け部がみられない。土管ではない可能性もあるので、ここでは「円筒状瓦製品」とする。円筒状瓦製品は、金堂南側を東西にかけて掘削した1トレンチから3個体以上出土した。

33は全長約23.2cm、広端部直径約11.7cm、狭端部直径約11.4cm、厚さ約1.2~1.4cmで、円筒形に近い形態を呈する。胎土は緻密、焼成は硬質で暗青灰色である。内面に布目痕跡が見られ、広端部内面の端部は無調整である。35と同様、内面約4.5cm、外面約9cmの対応する範囲に褐色の付着物が見られる。横に寝せて埋設した可能性が窺える。1トレンチ出土。

34は全長約23.4cm、広端部直径約12.4cm、狭端部直径約11.3cm、厚さ約0.9~1.2cmで、2と同様に円筒形に近い形態である。胎土は緻密であり、焼成は硬質で暗青灰色を呈する。受け部内面の端部は無調整でつくりがやや粗い。内面には布目痕跡があり、外面は焼成時のものと思われる白灰色の継筋が残っている33と同様に1トレンチ出土。（藤田・野田）

35は残存長約16cm、広端部残存直径約14.5cm、狭端部直径約12.4cm、厚さ約1.4~1.6cm。約0.3~0.4cm前後の長石などを含んでおり、胎土は緻密、焼成は硬質で青灰色である。内面には継方向のヘラケズリ調整、布目痕跡が見られる。受け部内面の端部は、調整が施されていないため仕上げが粗い。また、内面に幅9cm前後の帯状の範囲に鉄分と推定される褐色の付着物が見られ、それと対応する外面には約0.1cm前後の粗い砂粒が付着している。このことから、横に寝せて埋設して使用された可能性が窺える。1トレンチ西側出土。（藤田・野田）

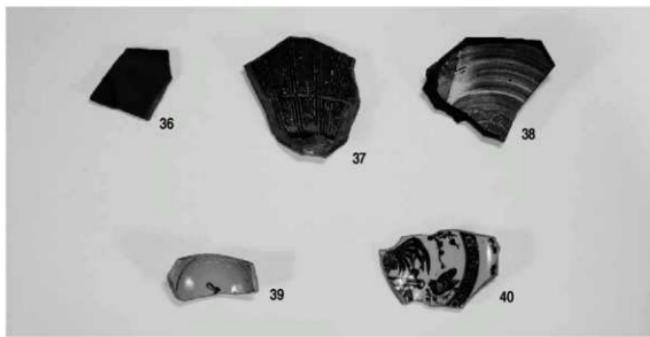
図25 土器・陶磁器

近世の土器・陶磁器が数点出土している。36は瓦質土器の破片で、内面に櫛目がわずかに認められることから擂鉢と考えられる。37は擂鉢の破片で内面に縦方向で4条1単位の櫛目を施している。色調は赤褐色を呈し、外面に釉がかかっている。38は近世陶器の破片で内面に乳白色や黄白色の釉が付着し、高台が確認できる。39は湯飲み茶碗とおもわれる磁器の破片で、青磁色を呈し、見込み部の中央に文様を施す。40はコバルト色の染付が施された磁器片で、底部しか残存していないものの、器種は大型の皿又は鉢と考えられる。36・37・40が1トレンチ暗黒褐色シルト層出土、38が2トレンチ出土、39がL4から出土している。（稲垣）

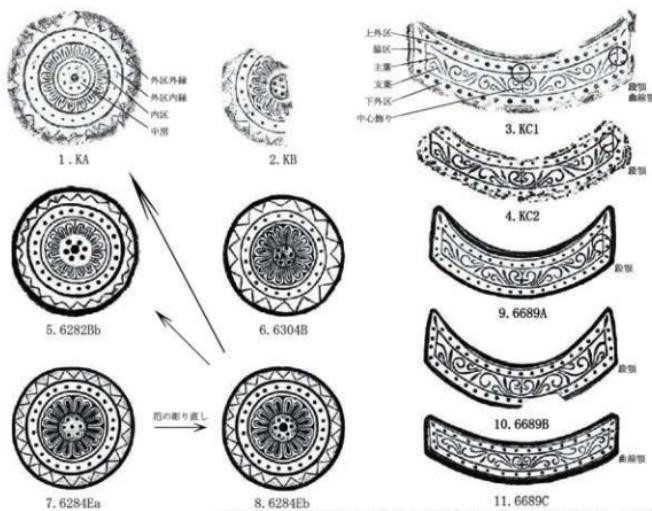
図26 毛原廐寺跡出土瓦・平城宮出土瓦 (S = 1 / 6)

毛原廃寺出土の瓦については、松田真一氏がその研究の中で、軒丸瓦 KA 種・KB 種、軒平瓦 KC1 種・KC2 種（以下、KA・KB・KC1・KC2.）に型式分類している（松田他1991）。本稿ではこの型式分類を使用する。KA は平城宮6282・6284型式、KB は平城宮6304型式、KC は平城宮6689 型式（以下、平城宮及び型式を省略。）と似た文様であるが、同じ範で生産されたものではない。

6689は A ~ C 種があり、文様などから A → B → C の順に生産された。KC1は6689A に比べて唐草文の巻きが強いという古い特徴があることから、6689A に先行すると考えられた。また、KC2 は唐草文の巻きが弱く右第三単位主葉が折れ曲がる特徴があり、6689A に近い文様となることから KC1 に後出すると考えられた。そのため、KC1→KC2→6689A→6689B→6689C の順に生産されたと考えられてきた。

瓦の年代は平城宮の瓦との比較で検討されている。平城宮第二次内裏、松林苑などから出土した軒平瓦6689A・6664D・6664Fには同筆の「東」の文字が線刻されているため、同時期の同一工房で生産された瓦である。6664F は、平城宮第二次内裏北方官衙土坑 SK2102 から天平元年（729）の

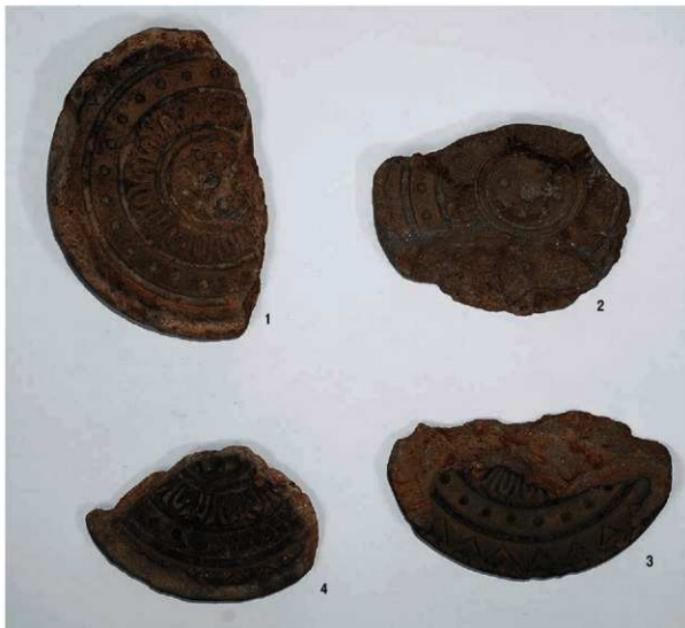
图版 1

軒丸瓦

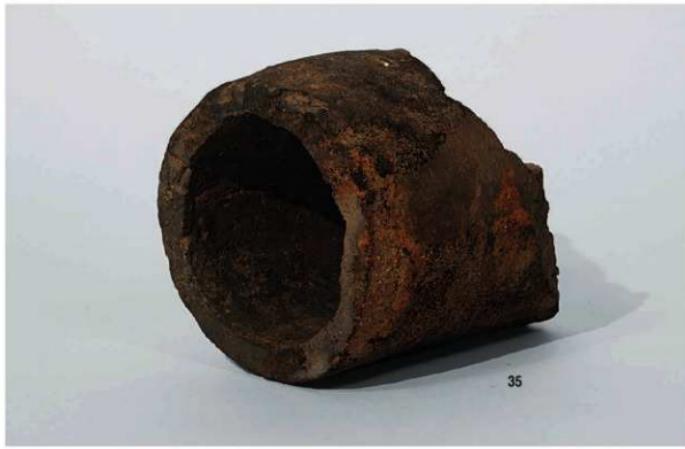
円筒状瓦製品

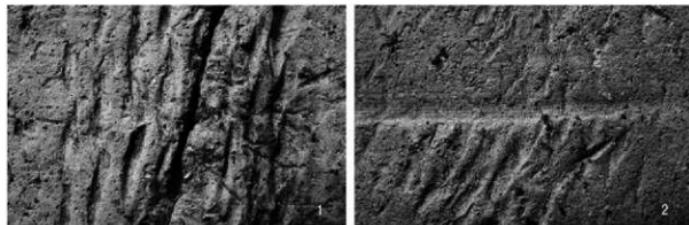
1 平瓦 A1類 (13) 凸面

2 平瓦 A1類 (13) 凸面

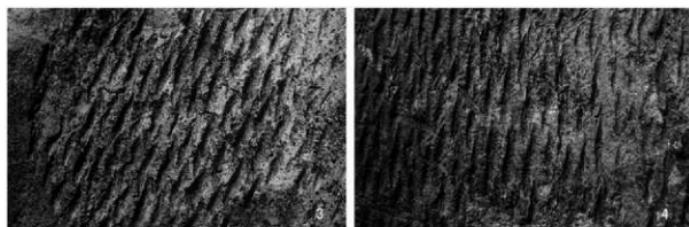
3 平瓦 A1類 (15) 凸面

4 平瓦 A1類 (14) 凸面

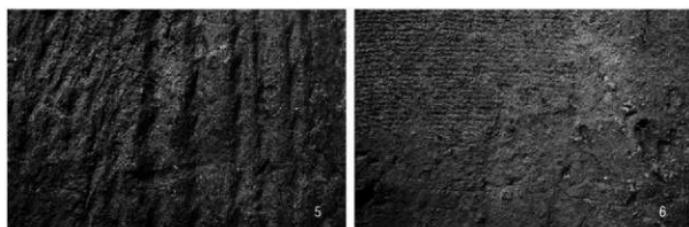
5 平瓦 B2類 (27) 凸面

6 平瓦 B2類 (25) 凹面

27は、全長15.6cm、厚さ2.2cm。タタキ板の幅約5.5cmである。凸面のタタキ目は他と比べ粗い（図版9-5）。暗灰色で焼成は硬質。1 トレンチ出土。

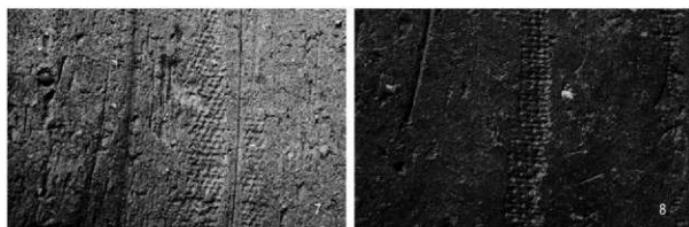
7 平瓦 A1類 (13) 凹面

8 平瓦 A1類 (19) 凹面

19は全長8.4cm、広端幅10.1cm、厚さ2.4cm。凸面は、幅約5cmナデを施しタタキ目を消す。凸面には凹型整形台の痕跡がみられる（図版8-8）。凹面は、縦方向のケズリを施すが、一部に布目痕跡が残存する（図版8-7）。側面は、凹凸両側縁に面取りを施し剣先状となった側面を17とは異なり広端側のみ追加の面取りを施す。灰色で焼成は硬質。1 トレンチ出土。
