金属器（第5-109～5-113図）

第5-109図 石垣解体に伴う出土金属器実測図(1)

第4項 刻印

第7項 天守へ続く階段

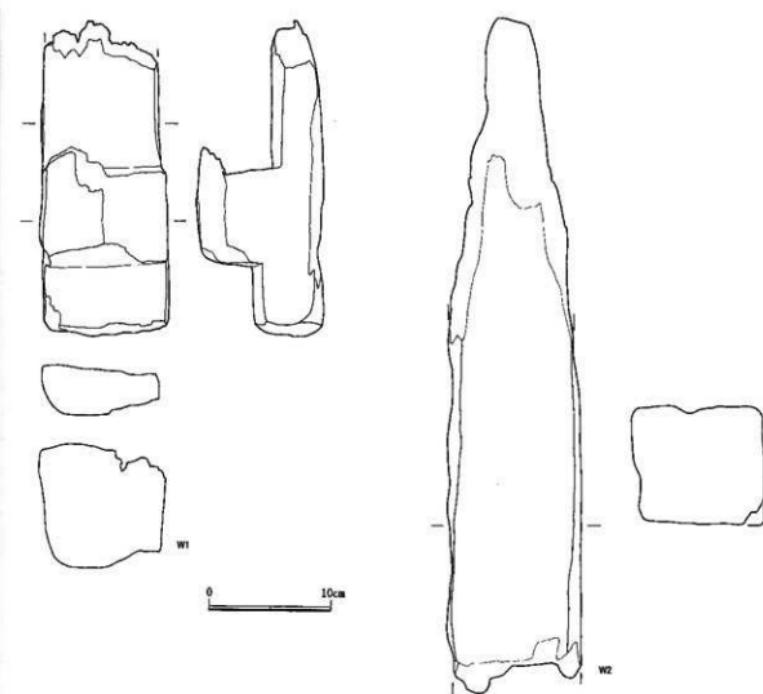
第5-114図 石垣解体に伴う出土木製品実測図

W 1・2 は建築材であり、C面盛土最下層より出土した。W 1 は残存長 25.9cm、幅 15.3cm、厚さ 10.5cm であり、一端部を欠損している。大きな切込みが 2箇所に入る。心持材を方形に加工されている。W 2 は残存長 55.5cm、幅 11.0cm、厚さ 9.9cm を測る柱材であり、両端部を欠損している。心持材を方形に加工されている。

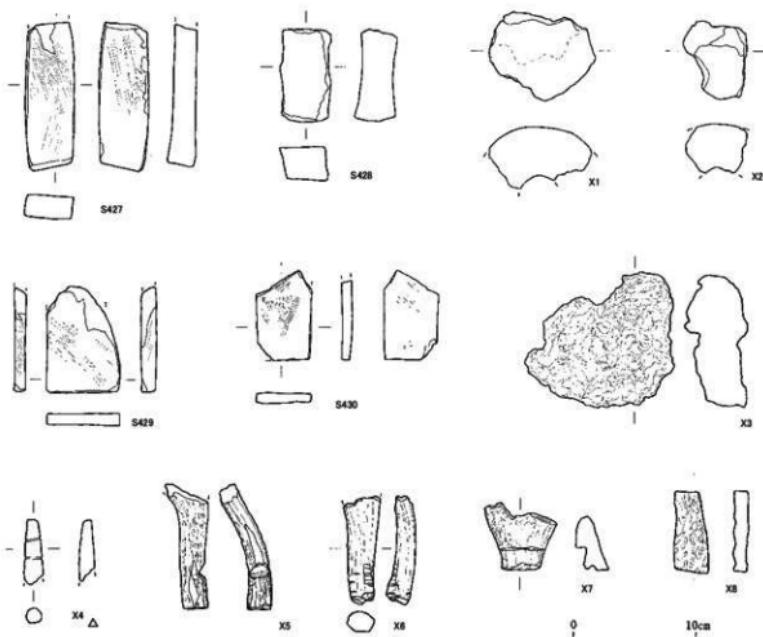
第5-118図 石垣解体に伴う出土石製品・その他の遺物実測図

S 427は天守台の栗石より出土した花崗岩の砥石であり、上面と下面に使用痕が残るが、平坦である下面はあまり使用されなかつたと思われる。

S 428～430は天守台の盛土より出土した砥石である。S 428は花崗岩の砥石であり、上面と下面を使用しており中央が凹んでいる。S 429は頁岩の砥石であり、非常に薄い。上面のみ使用し、下面是自然面である。3面の側面は加工する。S 430は頁岩の砥石であり、非常に薄い。上・下面を使用し、3面の側面は加工する。

X 3はスラグである。X 5・6は加工された鹿の角であり、X 5は一端が切断され、側面には加工痕が2箇所ある。加工は深く抉る部分と薄く削る部分がある。X 6は上端の一部と下端に切断痕が明確に残り、下方側面に薄く削った加工痕が明確に残る。これらの鹿の角は薬として使用された可能性が考えられる。

X 1 は羽口の破片であり、表面が被熱により黒く変色しており接合部に近い部分の破片と考えられる。

X 2 は羽口の破片であり、表面が被熱により黒く変色しており接合部に近い部分の破片と考えられる。X 4 は蠟石で、混入したと考えられる。X 7・8 は加工された鹿の角である。X 7 は角の二つに分かれる部分であり、二つの上端と下端は切断され、側面は深く抉られる。X 8 は薄い断面で、上端と下端は切断されている。これらの鹿の角は薬として使用された可能性が考えられる。

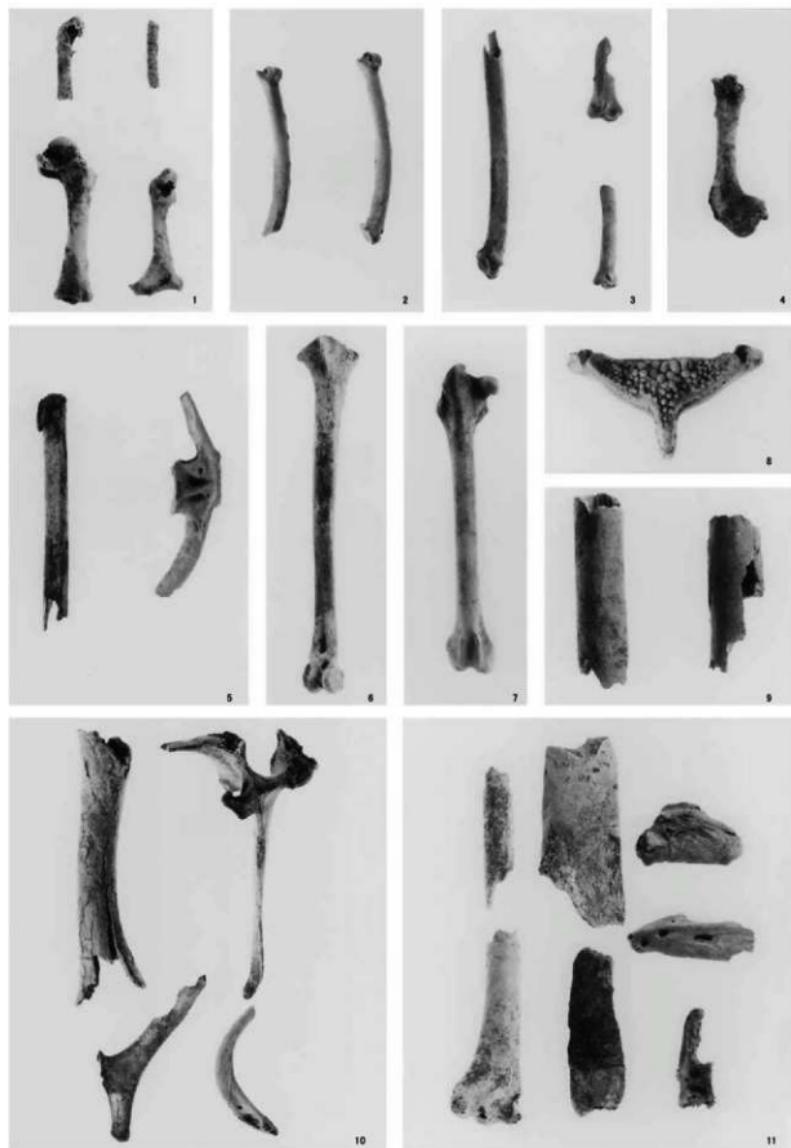
第5-119図 石垣解体に伴う出土動物遺存体(1)

第5-119・5-120図の動物遺存体は、天守地下1階で検出した玉藻廟基礎の埋土と天守台前面、中川櫓台、虎口の包含層より出土した骨と天守地下1階で検出した遺構より出土した骨であり、本来は2012年刊行の『史跡高松城跡整備報告書第6集 史跡高松城跡（天守台）一発掘調査編一』に掲載すべきものである。専門家の分析を受けていないため、骨の細かな種類・部位を同定することはできなかった。本稿では出土位置のみ報告し、今後の課題とする。出土した骨は約400点以上であり、その種類は魚類・鳥類・哺乳類である。1～5は玉藻廟基礎の上層・第2層淡黄色粘質土より出土した。6～8は天守台前面の上層より、9は虎口の上層より出土した。

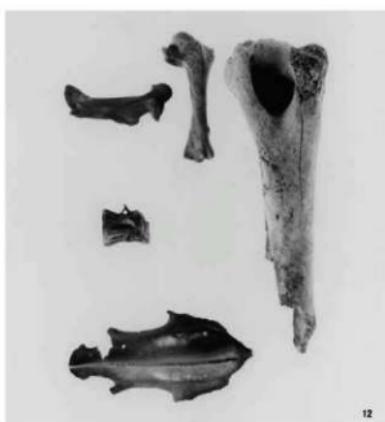
12

10～13は玉藻廟基礎の埋土より出土した。14はS P 9より出土し、15は掘立柱跡3の掘方埋土より出土した。16は玉藻廟へ上がる階段より出土した。

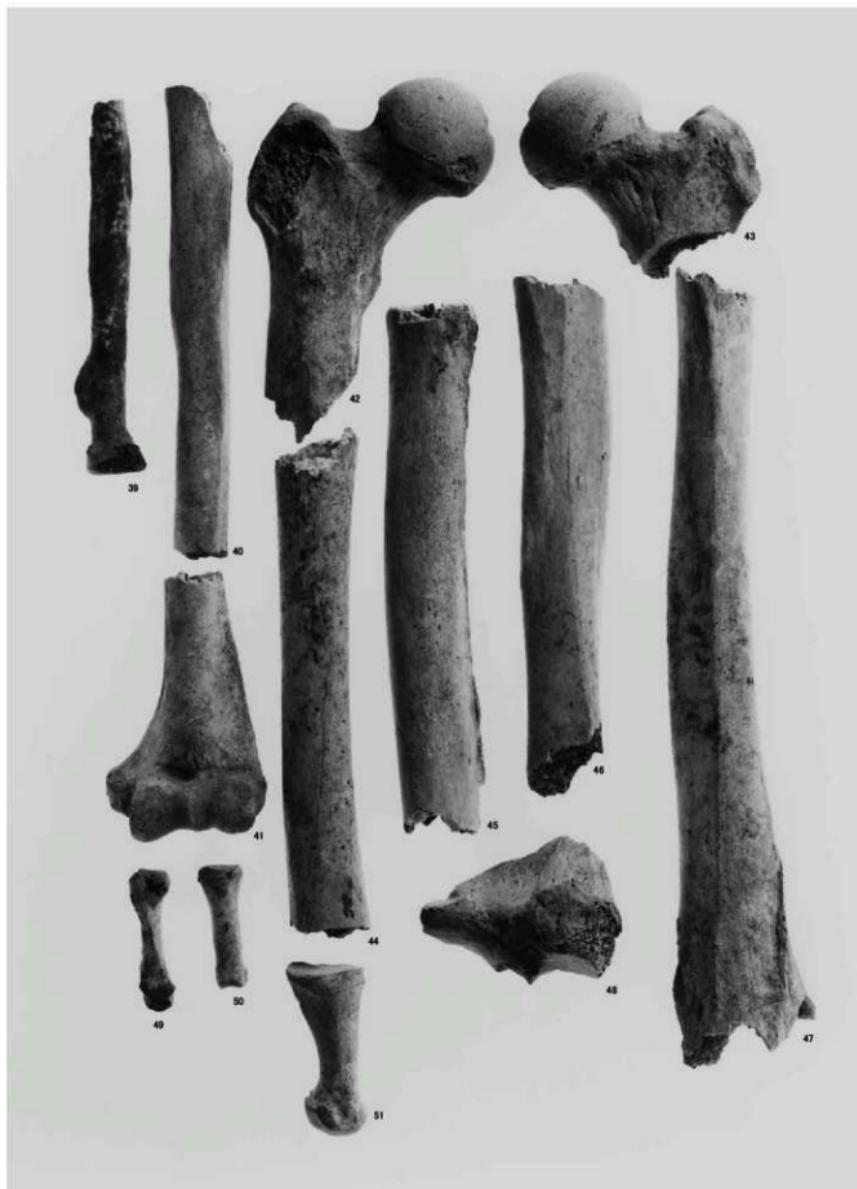
第5-123図 石垣解体に伴う出土人骨(3)

第5－121～5－123図の人骨片が天守台内部の盛土より出土した。人骨は盛土の上部から最下部のほぼ全域にわたって出土したが、しいて言えば中段部より下において人骨の出土が多いことが言える。出土した人骨は約500点以上にのぼり、写真図版に載せたのは遺存状態の良い人骨を選択しており、出土した人骨の一部である。完存するものではなく、いずれも破片である。部位などについて既述しておく。17～23は頭骨片で、18・21は後頭隆起、乳様突起が大きく、男性のものと考えられる。24・25は下頸骨片で、左の第1～3大臼歯、右の大歯、第2小白歯、第1大臼歯が残存している。26・27は右肩甲骨、28・29は左肋骨、30は左寛骨、31・32は右寛骨、33は左寛骨で女性、34・35は胸椎、36～38は腰椎である。39は左橈骨、40・41は同一個体で左上腕骨、42は右大腿骨、43は右大腿骨、44・45は大腿骨、46は脛骨、47は右脛骨、48は左脛骨、49は右中手骨、50は右第3基節骨、51は左中足骨である。

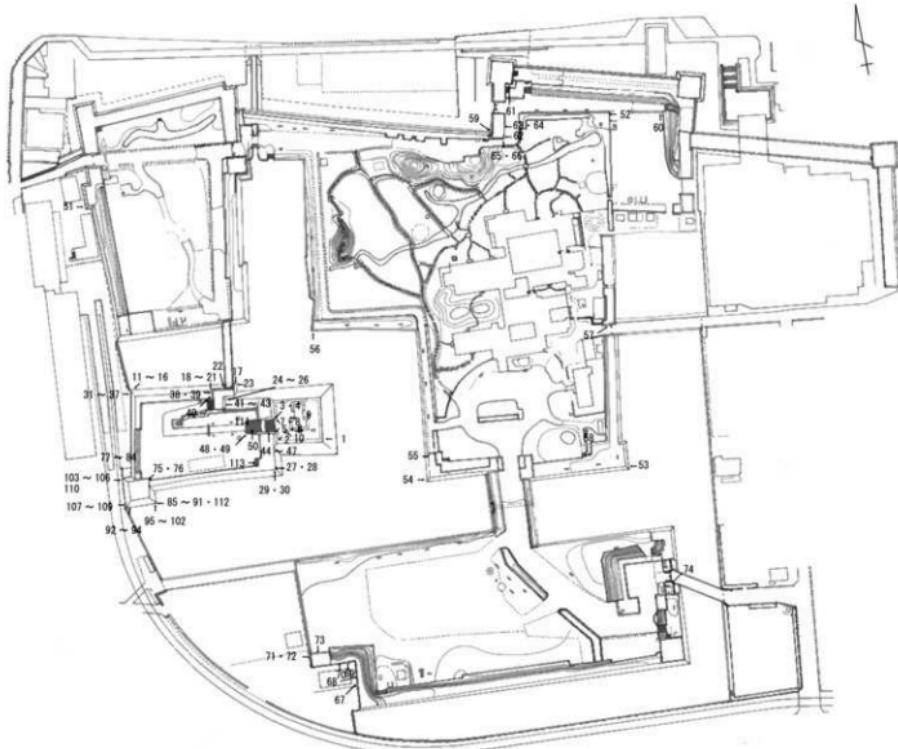
第5-124図 史跡高松城跡の刻印石分布図

史跡高松城跡に見られる刻印石は、前述した天守台も含めて総数110石であり、刻印は112点である。その内訳は、天守台9石、本丸77石、二ノ丸1石、三ノ丸7石、北ノ丸8石、桜ノ馬場8石である。その分布を図化したのが第5-124図である。刻印石の集中する部分が3箇所あることは明白である。それは天守台と本丸・渡櫓付近・生駒期の大手が所在した桜ノ馬場の南西隅である。二ノ丸と三ノ丸では刻印石が点在している。天守台と本丸の刻印石が全体の約78%を占めており、渡櫓付近と桜ノ馬場の南西隅はそれぞれ8%に過ぎず、刻印石の点在する三ノ丸は7%である。天守台・本丸は城内で最も多くの刻印が存在している。明らかに転用されたと考えられる石材にある刻印としては、玉藻廟の階段にある刻印48・49、天守地下1階への階段上面検出の石材にある刻印50、明治以降に築造された石垣にある刻印57、新郭造築期に築造された可能性がある石列の1石にある刻印60が挙げられる。刻印44～47は天守地下1階への階段の石材に見られる。これらの刻印を除き、石垣の築石に見られる刻印石は99石であり、その内の77石が角石である。角石に刻印が多いという傾向は城内のほぼ全域に見られるが、桜ノ馬場の南西隅では角石でない石垣の築石に刻印が見られる。渡櫓の石垣4040は生駒期の石垣に寛文11年(1671)～延宝5年(1677)の北ノ丸・東ノ丸造営に伴う石垣を継ぎ足した石垣であり、刻印は生駒期の石垣の角石に見られる。

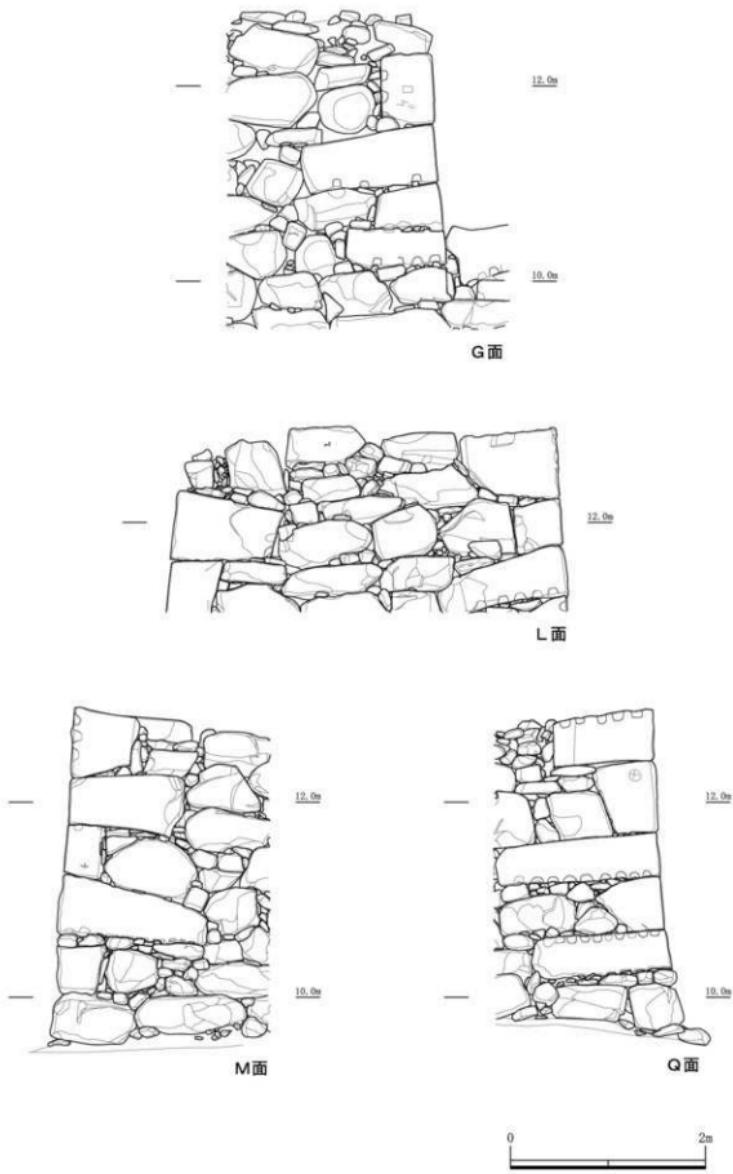
第5-125図 刻印立面図(1/50)

天守台の石垣において検出した刻印は、9石・10箇所である。1はC面・D面の隅角の天端から2石目の石材の上面の刻印で、本発掘調査により新たに検出した。刻印は「×」とするが、円形の一部と思われる沈線があることから「⊕」とも考えられる。2はD面・G面の隅角の天端から6石目の石材の上面の刻印で、本発掘調査により新たに検出した。刻印は生駒家の家紋である「波引車」と半円形である。「波引車」の刻印は史跡高松城跡の石垣において唯一であり、周辺では高松城跡（廃跡）の大型井戸の石垣で検出している。3はG面の地下1階の入口の左袖2石目にあり、刻印は長方形・「ち」・「り」である。4はG面の地下1階の入口の左袖3石目にあり、刻印は分銅形である。5はG面の地下1階の入口の右袖2石目にある刻印で、「○」・「×」

である。6はG面の地下1階の入口の右袖4石目にある刻印で、「○」である。5, 6は刻印が非常に浅く不明瞭であり、天守台の石垣の積直し終了後の平成24年度に検出した。7はL面右隅角部1石目の左2石目の石材にあり、刻印は「上」である。8は7と同じ石材の上面にあり、刻印は「上」である。9はM面左隅角部3石目があり、刻印は「×」である。10はQ面右隅角部2石目にあり、刻印は「⊕」である。

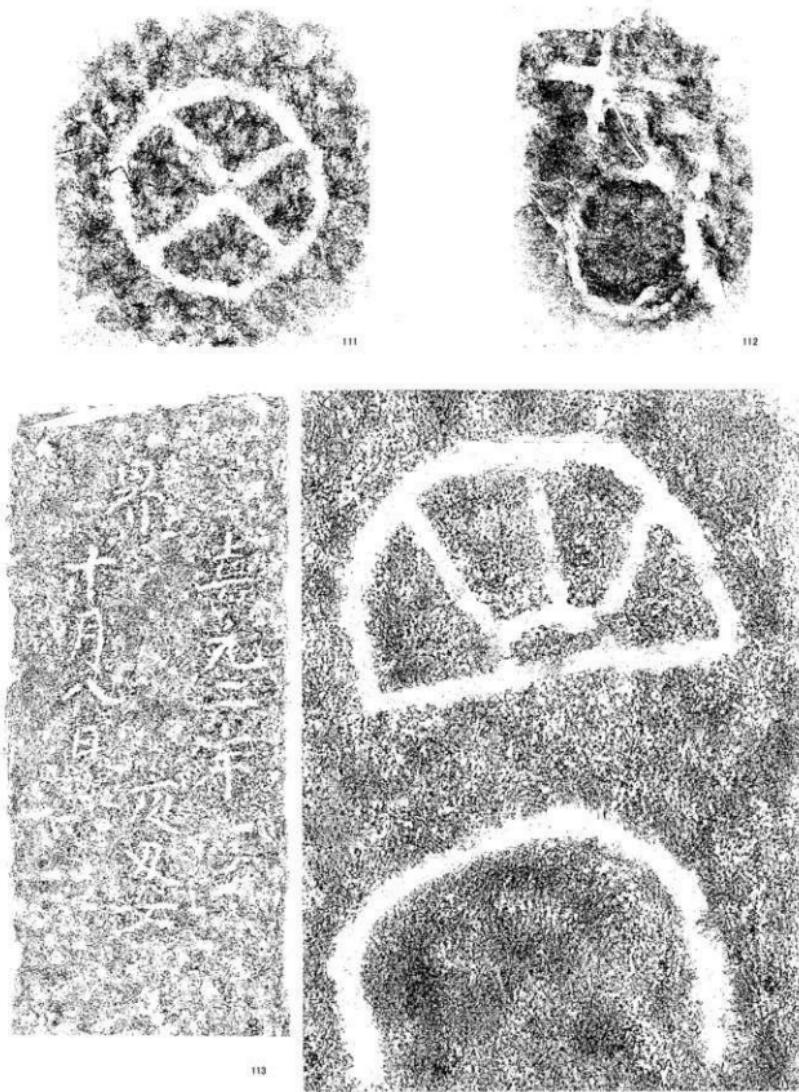
第5-132図 刻印拓本(7)(1/4・1/2)

第5-132図の113は、本丸の南東隅に設けられた石段(1017)の最上段の石材に見られる刻字である。石材は23cm角、現存する全長78cmを測る立方体の花崗岩であり、上端部を欠損する。文字は、上部に「界」、その右下に「嘉元二年」、同左下に「十月八日」、最下部に「夜叉女」と刻印される。欠損するが「界」の上には「法」があり、仏教用語の「法界」を表すと推測できる。文面や文字の配列から、嘉元二年(1304)十月八日に夜叉女という人が建立した石塔であると考えられる。この石段は明治以降の石段である可能性が高く、この石塔は転用石である。

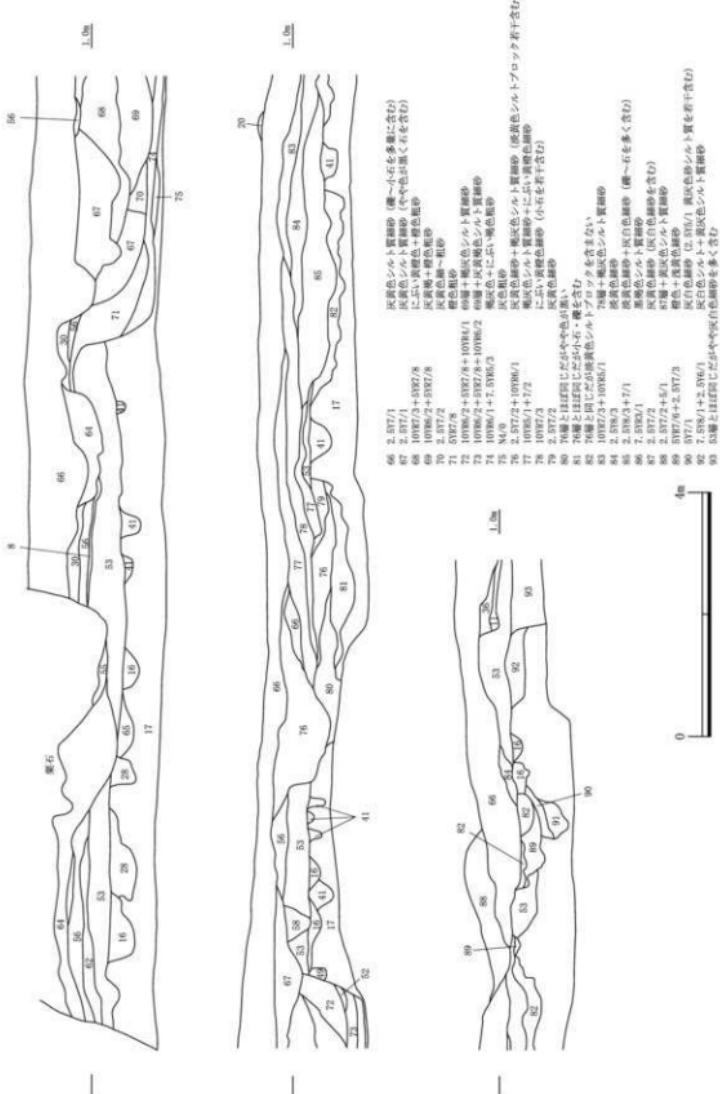
第5—133図 天守台C面背面盛土層図 (1/80)

天守台の石垣解体に伴う調査では盛土の断面観察（第5-133～135図）をしており、石垣の最下段付近で高松城築城以前の基盤層を確認し、その上面から掘り込まれた遺構を検出している。石垣下段における盛土の掘削は幅狭い範囲であるため、遺構面の上面を面的に検出することは不可能であり、断面観察のみの調査となった。天守台の盛土は非常に薄い土層が何層も重なり合い、版築状の複雑な層序をなしているが、基盤層は淡黄色+浅黄色細砂の単一層である。基盤層の標高は0.40～0.90mであり、平坦ではなく場所により高低差があるが、全体的には西側から東側に向かって緩やかに下がっていることがわかる。土層観察の結果、C～E面の全面にかけてピット・土坑の遺構を検出し、D面とE面に旧河道と考えられる落ち込みを確認した。ピット・土坑は直径0.20～2.00m、深さ0.15～0.80mを測り、いろいろな規模の遺構がある。平面形は前述するように不明であり、断面形は「U」字状を呈する。埋土は遺構毎に異なるが、最も多い埋土は灰黄褐色シルト質細砂の単一層とぶい黄褐色シルト質細砂の単一層である。遺構内の埋土の違いや遺構の切り合い関係から、これらのピット・土坑は時期差があると考えられるが、出土遺物が全く無いのでその全様を明らかにすることはできない。しかし、少なくともこれらの遺構は高松城築城以前、言い換えれば中世以前のものであることは明らかである。また、これらの遺構をC～E面の断面全域にわたって広く検出していることから、今回調査が行われなかった天守台中央部にも同様に遺構が広がっていると考えられる。旧河道と考えられる落ち込みはE面東端とD面中央において確認している。確認位置から判断すると、旧河道は南西方向から北東方向に

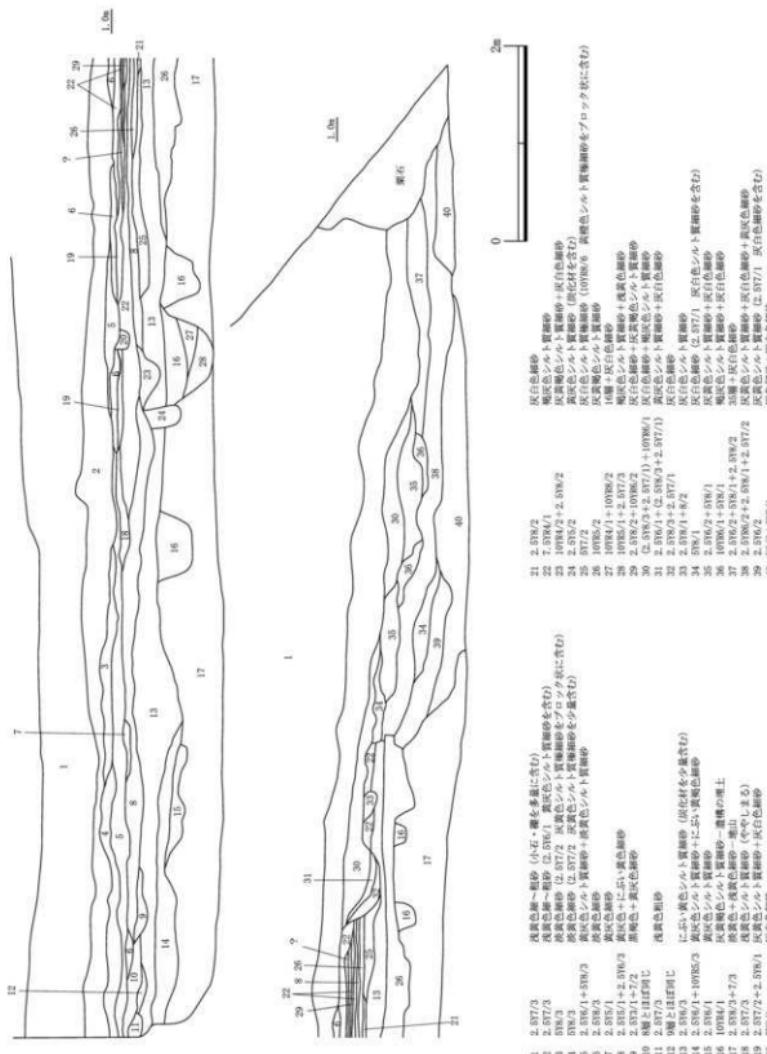
第5—135図 天守台E面背面盤土層図 (1/50)

流れていたと考えられる。土層断面が旧河道に直交していないので旧河道の正確な規模は不明であるが、幅は5m以上、深さは1m以上であると想定できる。埋土は緩やかな傾斜のレンズ状堆積を示している。出土遺物が無いので旧河道の時期を決定することはできないが、確認面がピット・土坑と同じ面であることから、旧河道も高松城築城以前のものであると考えられる。C面東端から約15m西側において幅約5.50mの落ち込みを検出しているが、盛土からの掘り込みであることと堆積状態が不規則であることから、この落ち込みは遺構でないと判断した。

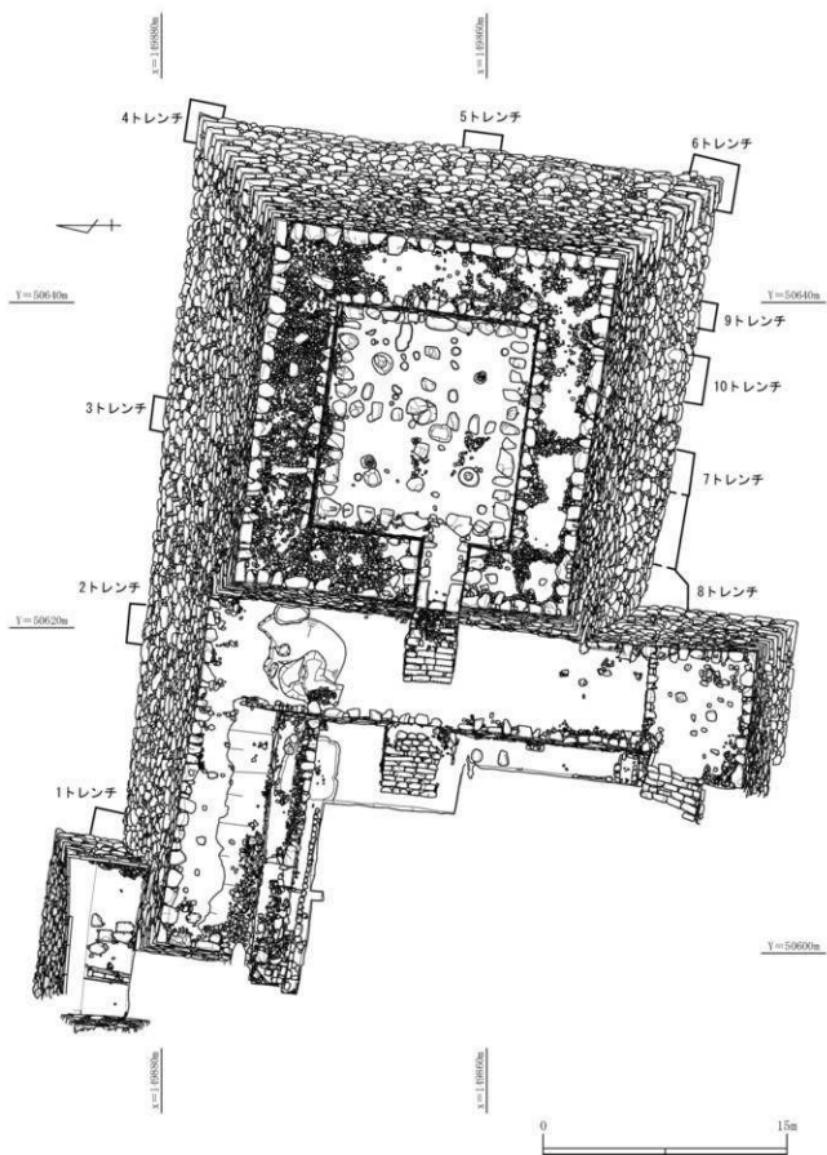
第5-136図 天守台石垣前面堀のトレンチ配置図 (1/300)

天守台と中川櫓台の石垣の根石を確認する目的で石垣前面においてトレンチを設定し調査を実施した（第5-136図）。石垣前面に対して3ないし4箇所のトレンチを設定した。天守台の北東隅と南東隅は「L」字形のトレンチであり、面は異なるが同一のトレンチ番号となる。最も全長の長いC面では、B面との入隅部分に長さ1.80m、幅1.80mの第1トレンチ、入隅から約12.00m東側に長さ2.50m、幅1.00mの第2トレンチ、さらに入隅から約25.50m東側に長さ2.00m、幅1.00mの第3トレンチ、C面東端に長さ2.00m、幅1.00mの第4トレンチを設定した。D面は、北端に長さ1.50m、幅1.00mの第4トレンチ、D面南端から約13.70m北側に長さ2.30m、幅1.00mの第5トレンチ、南端に長さ2.00m、幅1.00mの第6トレンチを設定した。E面は、東端に長さ2.00m、幅1.00mの第6トレンチ、E面東端から約17.00m西側に長さ2.50m、幅1.00mの第7トレンチ、F面との入隅部分に長さ2.50m、幅2.50mの第8トレンチを設定したが、石垣の19段目の築石の破損状況を確認する必要が生じたために、新たにE面東端から約7.50m西側に長さ1.60m、幅1.00mの第9トレンチ、約11.00m西側に長さ3.00m、幅1.00mの第10トレンチを設定し、さらに第7トレンチと第8トレンチの間を掘削した。

調査では海水と崩落しやすい砂の影響を受け、石垣の根石が確認できる深さまで掘削できたのは第4トレンチと第6トレンチのみである。掘削できたトレンチ底面の標高は、第1トレンチが-1.10m、第2トレンチが-1.50m、第3トレンチが-1.10m、第4トレンチが-1.60m、第5トレンチが-1.20m、第6トレンチが-1.60m、第7・8トレンチが-1.10m、第9トレンチが-0.90m、第10トレンチは-0.80mである。土層の堆積状態は前述したように海水と砂のために確認することができなかった。同様に遺物の出土状況も不明である。

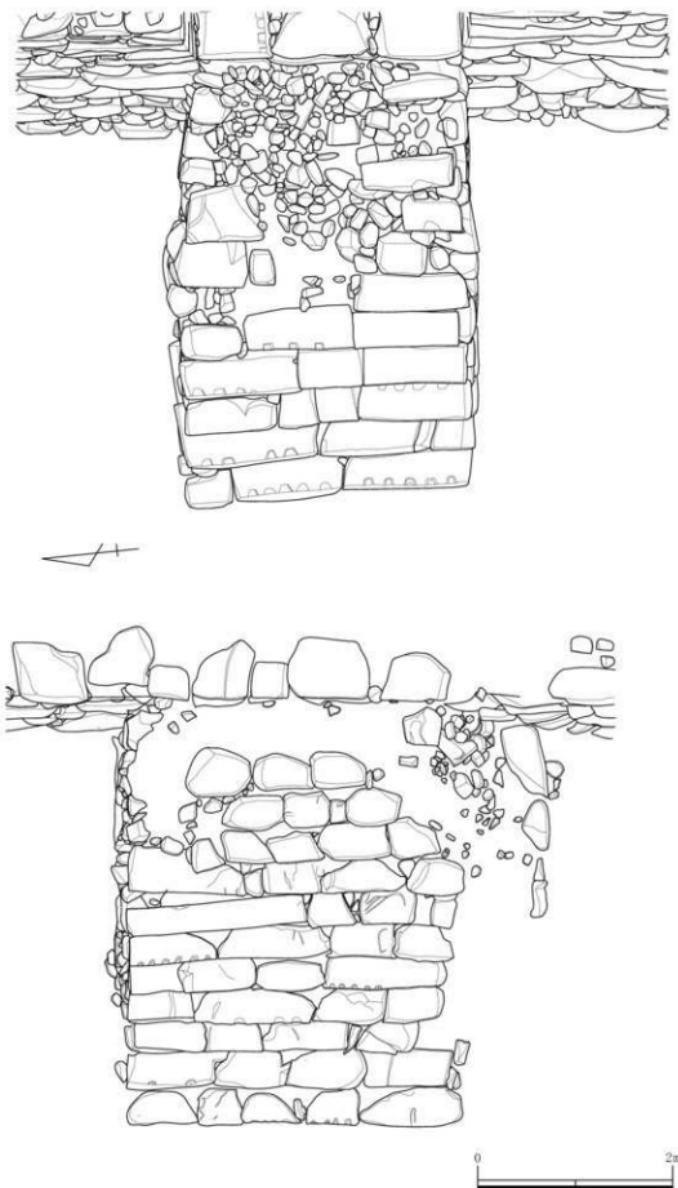
第5-150図 天守へ続く階段平面図(1/50)

天守台石垣の解体修理以前には、天守台前面から本丸東端にかけて本丸から玉藻廟へ上がるための階段が設置されていた。この階段は明治35年の玉藻廟建設に伴い構築された。その階段を撤去すると本丸から天守地下1階に繋がる石段を検出した。石段は天守台前面から天守地下1階に上がる上段の石段と本丸から天守台前面に上がる下段の石段の二つの石段から構成されている。この石段の詳細は2012年刊行の『史跡高松城跡整備報告書第6冊史跡高松城跡（天守台）－発掘調査編－』に既述している。今回は、平成18年度に実施した石段の解体に伴う報告である。

上段の石段の内側は盛土により構築されており、6層に細分することができる。第1層は小石や礫を多量に含むにぶい黄色シルト質細砂であり、石段の踏石直下にあり石段全面で検出した。第2層はにぶい黄色+灰黄色シルト質細砂、第3層は淡黄色+灰黄色シルト質細砂+淡黄色細砂であり、G面と接する中位に検出する。第4層はにぶい黄色+灰黄色+褐色シルト質細砂であり、石段下方の中位で検出した。第5層は淡黄色細砂+灰オリーブ色+灰黄色シルト質細砂であり、石段の下位全面で検出した。第6層は淡黄色細砂+灰黄色シルト質細砂であり、石段の最下位で検出した。これらの盛土は、構築状態や内容物から大別すると三つに分けられる。小石や礫を多量に含む第1層、中間に見られる第2～4層、下層にある第5・6層である。

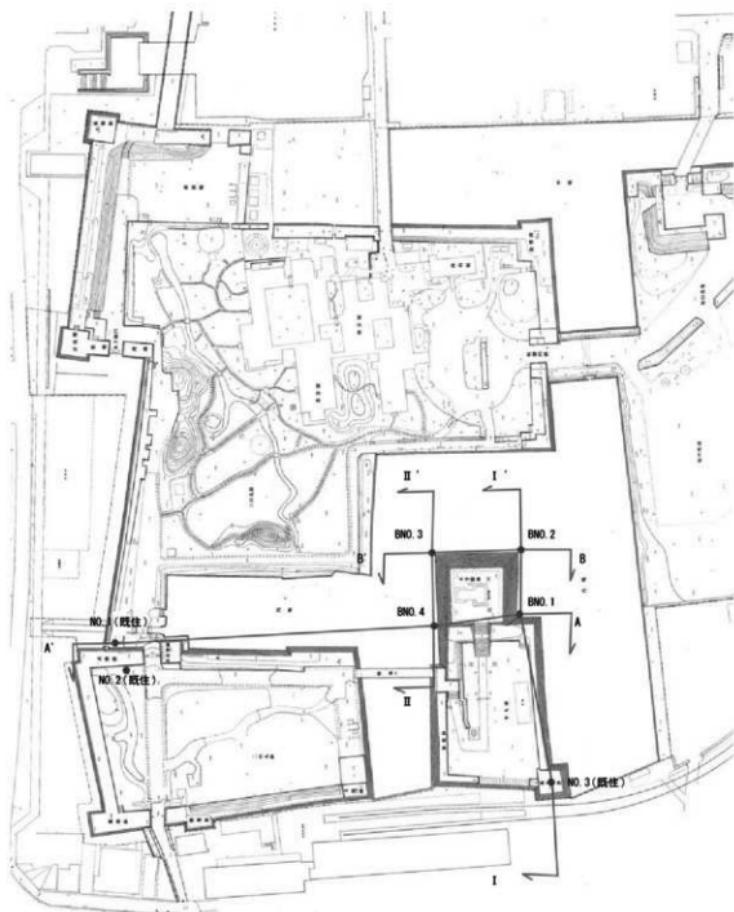
第5-167図 調査位置図

各調査地点から沖積層の最上部が確認された。深度7.5mにおける地質構成は、上位より沖積礫質土(Ag)、沖積砂質土(As)、沖積粘性土(Ac)が成層している。各層は、上位から下位に向かって粗粒土から細粒土へ細粒化していることから、三角州性から扇状地性へと水深が次第に浅くなつていったものと考えられる。

各層の締まりは、一部緩い(N 値<10)部分を挟みながら、その他は中位程度(N 値=10～28)の締まりを有している。BNO.2の相対密度が他と比べて低い理由は、旧河道上を調査したためということが、後の発掘調査で明らかとなった。地下水位は、堀に海水を引き込んでいることから、海面潮汐と同調している。天守台は、緩い～中位の締まりを有する沖積礫質土の上に築かれている。これにより石垣足下のハラミが広範囲で生じたのか、それとも石垣背面土圧等の別要因があるのか、本調査結果だけでは結論に至らなかった。いずれにしても、天守台周辺地盤の締まりは十分(N 値30以上)とは言えず、地盤改良などにより地耐力の向上、もしくは石垣基礎の支持力を増加する補強(杭や基礎拡大等)を検討する必要があると判断した。なお、推定地質断面図については、城内の既往調査結果を加えて示す。

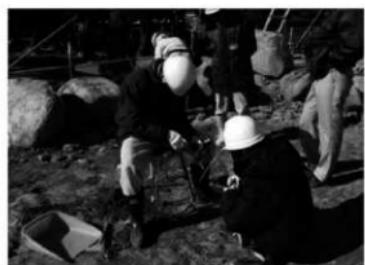
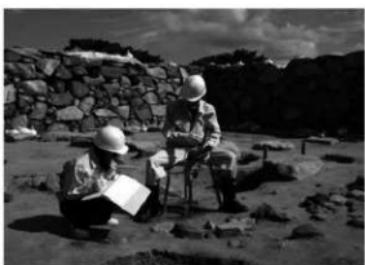
第5-292図 簡易支持力試験の実施状況

第5-293図に、石垣6段目の盛土面における簡易支持力試験機による極限支持力を示す。地盤状況に合わせて載荷板を変化させ、東側面では直径25～50mmを、その他の側面では直径16mmおよび25mmを使用した。各測点1回毎の計測結果である。進入路のある西側から、すべりの発生した東側に向かって極限支持力が小さい傾向にあることがわかる。

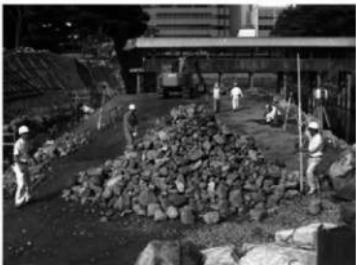
第5-307図 形成した栗石の円錐状の山

この形成した栗石からなる山の側面勾配を詳細に測定するために、3次元レーザー測量を実施した。第5-309図に、3次元レーザー測量で求めた山の形状を示す。この形状の全方向の斜面勾配を解析するために、平面図において円錐中心点を中心に18断面を取り出した。

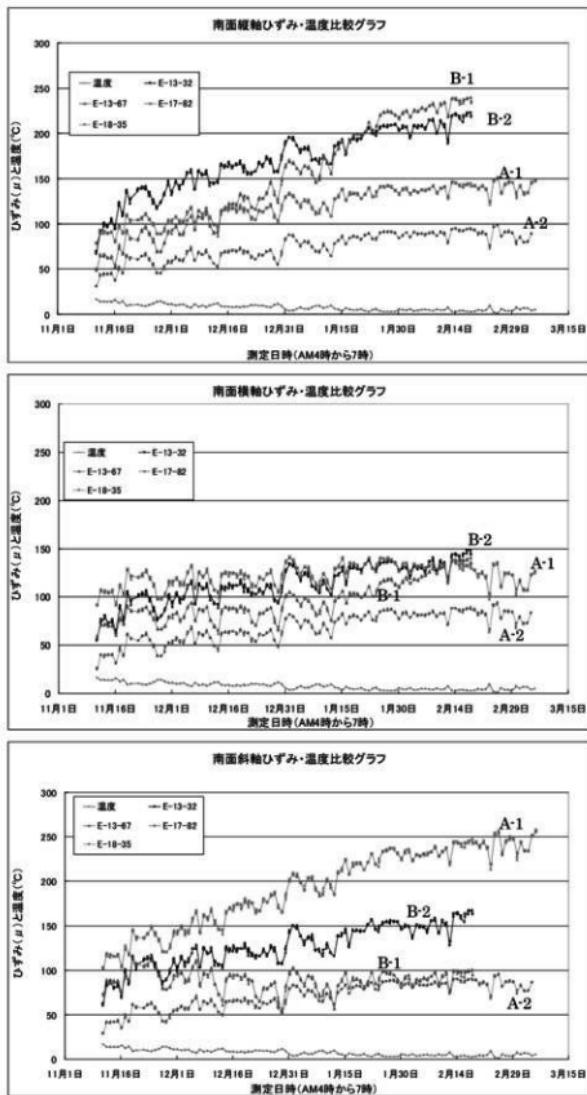
第5-335図 ひずみ計測結果(南面石垣)

各面の測定結果を第5－335～337図に示した。いずれの測定結果も同様な傾向を示しており、日変動などはあるものの徐々にひずみの値は引っ張り側に増加する傾向が見られる。これは、石垣解体に伴う上戴荷重の低下により、石材がわずかに伸張していることを示しているものと考えられる。その大きさは縦ひずみで南面で最大250 μ 、東面で200 μ 、北面で150 μ 程度と、最大で100 μ 程度の差が生じている。ここで、各面における上戴荷重の条件に大きな差がないものと考えると、この差が生じた要因としては、日射や温度変化の大きさが影響しているものと推定される。すなわち、日射量が多く、昼間の温度上昇が大きな南面は、ほぼ終日日陰になり温度変化が小さい北面に比較して、日較差が大きくなり、これによって最大ひずみも大きな値となったものと考えられる。東面が両者の中間的な値となっていることもこの推論を裏付けるものである。

本計測結果から、石垣解体工事の施工中の条件下でも連続したデータ取得が可能であったことと、日変化や季節変化による影響は少なくないものの、施工に伴う石材のひずみの変化を捉えることが可能であることが示された。

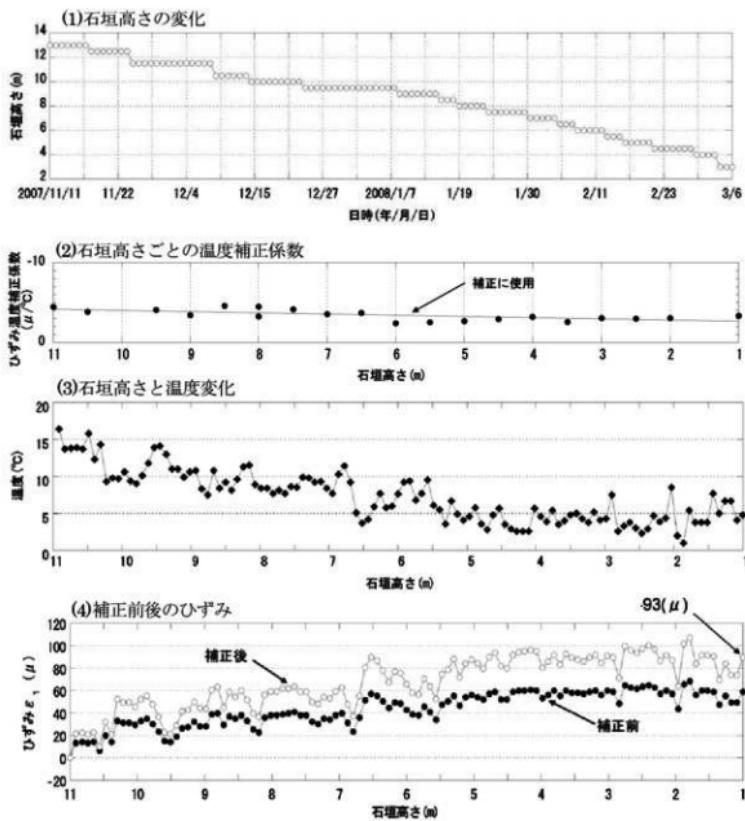
第5-339図 石垣の解体過程と温度変化によるひずみの補正

計測値は以下の式により補正される。

$$\text{補正後のひずみ} = \text{補正前のひずみ} \times (1 + \text{補正係数} \ast)$$

* 補正係数は該当する石垣高さの値を用いる。
