高松市内遺跡発掘調査概報

— 令和4年度国庫補助事業 —

二〇二三年三月
高松市教育委員会

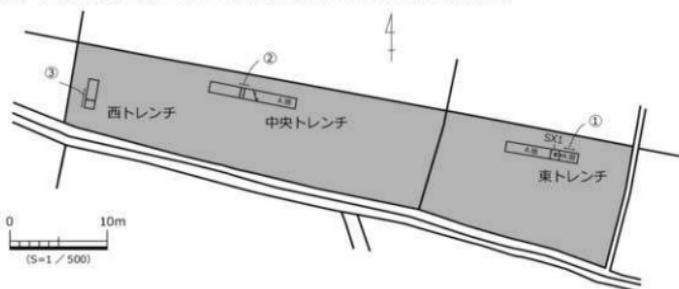
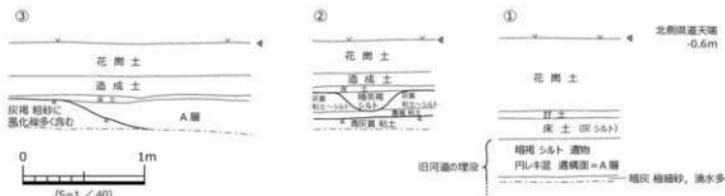
第8図 トレンチ平面図・断面図 (1/500・1/40)

全ての調査区で、埋没した旧河道の痕跡を広く確認した。検出面での土質は暗褐色シルトである(図中 A 層と呼称)。旧河道の基盤層は、東トレンチでは湧水により確認できなかったが、中央トレンチでは黄灰色系統の粘土、西トレンチでは風化礫を多量に含んだ灰褐色の粗砂層である。また、この旧河道埋土を基盤層として、東トレンチではピットが形成される地点を確認した。

現地表から遺構面までの深度は、東トレンチで約 80 cm、中央・西トレンチで 30～40 cmと、東側に向かって深い。また、旧河道の埋土も東に向かって厚くなることから、東側が相対的に低地に相当することがわかる。

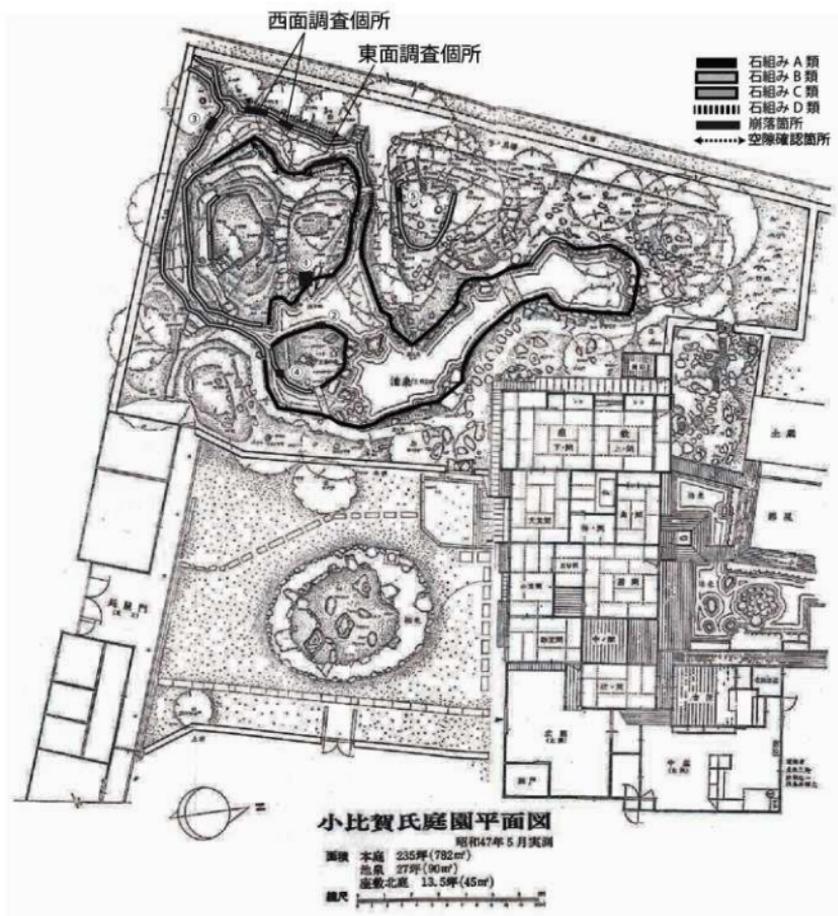
第 11 図 小比賀家庭園石組分布図

石の使い方から次の4種類に分類できるが、基本的にはA類とB類の2種類を用いている。いずれも背面構造は不明であるが、盛土の空隙から観察すると基本的には背面は盛土で、栗石はない。ただし、A類は根固めの石材が背面側に面的に敷設されているようである。

A1類：大型石材を使用し、その根固め及び高さ調整として(水中部分)に円礫を多用して積むもの。見た目でも細分できる可能性がある。

- A2類：大型石材の上に、さらに大型の石材の面が大きくなるように立石状にして、その上に積み上げるもの。A類は、視点場から基本的に見える場所に用いられている。また、築石同士の間隙ができた箇所には、円礫を用いて埋めている。
- B類：小型の円礫（一部角礫含む）を用いて、乱積み（一部谷積み）を行うもの。小さな円礫の間詰め石を用いている。背面側となる直接見えない場所と高台となっている箇所になっている。
- C類：大型石材のみを使用した乱積みのもの
- D類：安山岩の板石を使用して、立石として並べて配置するもの
（B・C類は修理時に使用されている可能性もある。）

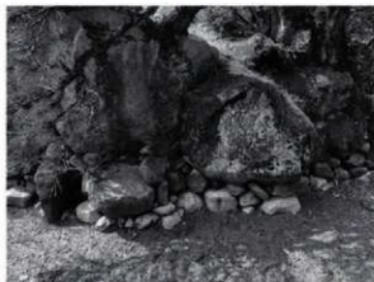
石組み A 1類

写真1 石組みの分類

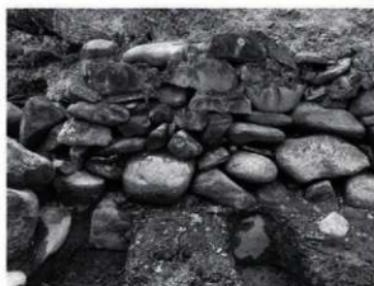
石組み B類

石の背面は土で、石組は盛土にタイル状に貼ったような構造であり、特に小さな円礫を使用するB類の石組みは控えも短く、せん断抵抗が小さいため、元来、構造上脆弱である。さらに、上記の環境変化によって、石組背面の土が吸い出されやすくなり、石組背面が空洞化を促進された。その結果、風雨などの外力を受けた際に崩落。

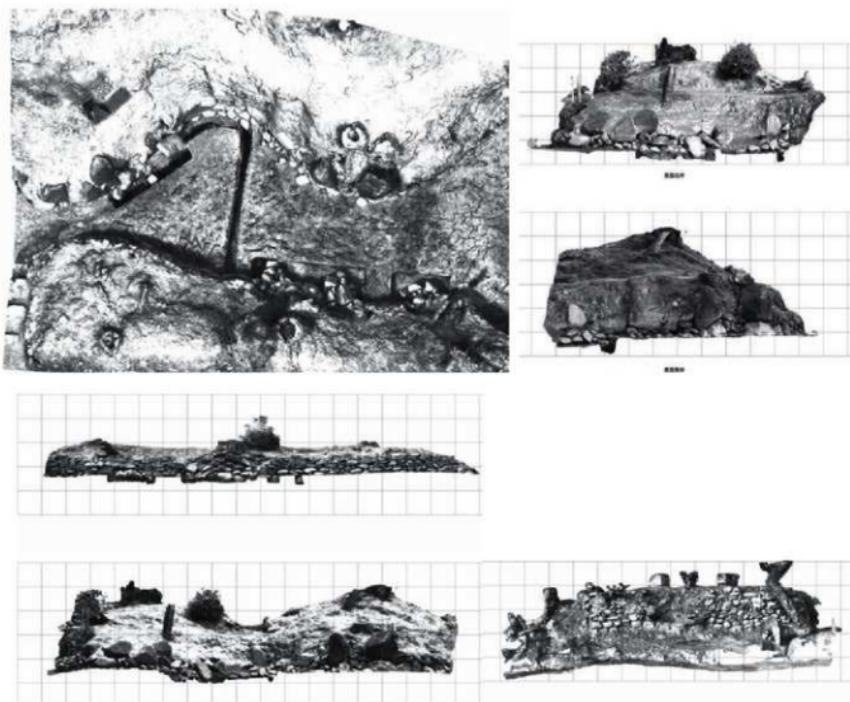
第12図 調査地平面図・立面図 (1/100)

- ・西面調査箇所石組はB類、東面調査箇所はA類である(後述)。
- ・西面は崩落箇所の下半の石組みは健在で、上半のみが崩落しているが、東面は下半の円礫群はあまり動いていない。背面の土が流出することで、上部の大型の石材がバランスを崩し、崩落したと考えられる。
- ・崩落箇所近接地でも石組み背面は空洞化し、石材の摩擦のみで形を保っており、いつ崩落してもおかしくない状況にある。
- ・根石は地山(砂層/砂礫層)の上に据えており、水漏れ防止のための粘土層などは敷設されていない。
- ・池泉に堆積している土は、基本は落ち葉等による腐植土であるが、石組み周辺は盛土起源の砂礫土が堆積している。この堆積土が根石等の押さえの役割を担っている。

石組護岸の修理方法については、調査成果を踏まえて適切に対処する必要がある。調査結果を踏まえ修理案を以下に記す。

案1 崩落箇所は、崩落石材を一度撤去し、背面の土の不安定な範囲を取り除く。その後、背面に粒度の異なる

る碎石を栗石状に設置し、表面の石組を積み直す。その際に土（表面側と背面側）と栗石層の間に不織布を設置する。

案2 栗石層の代わりにモルタルで施工する。

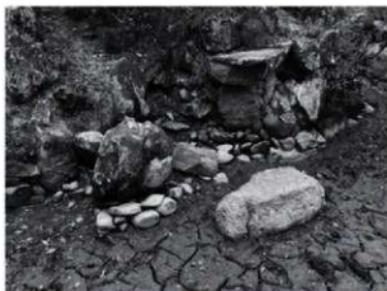
崩落箇所①

- ①：滝を表現する箇所の横の大型石材が転落している。
- ②：A類の石組みの大型石材が転落している。
- ③④⑤：B類の石組みが崩落している。

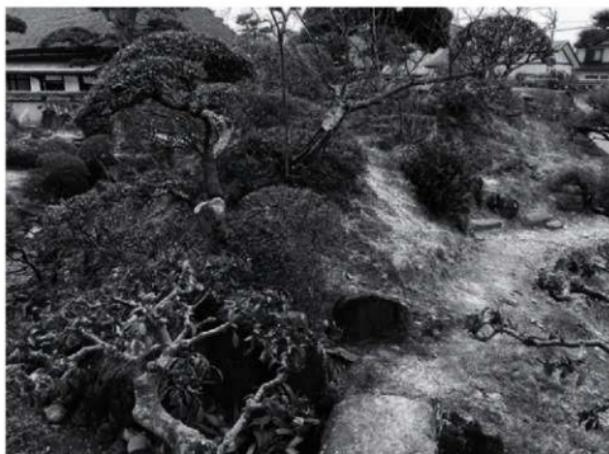
写真3 き損の状況

松の伐採によって日が当たる空間となつてしまい、表層を覆っていたコケ類が繁茂できなくなり、裸地化が進むとともに、雨天時に雨が直接当たる状況となり、土の流出が促進された。

裸地化

裸地化が進む

石組み背面の空洞化

土を階段状に切り込み、土（ガンコ真砂等も検討）を再度置き直す。その際に、樹木の植樹やコケ類等の表層の植生を検討する。もしくは、ナジームバッグのような植生土嚢を用いて、法面を造成するか、育樹マット（源五郎ネット等）のような景観上影響の少ないものを用いて、土が安定し、植栽が大きくなるまで、表層を覆うなどの処置を行う。（渡邊）

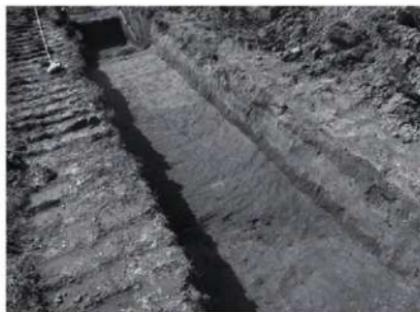
写真4 遺構検出状況

検出した遺構のうち、中世以前に形成されたことを確認した遺構の大半は、調査区内に縦横に走る溝である。溝の埋土はA層と類似する黒色系統の粘土で、一部断割りを行った箇所では砂層と粘土の互層状堆積も確認した。遺構埋土中の遺物としては、僅かに土師質の土器細片を確認した程度であるが、基盤層であるB層直上で古代の須恵器片を確認しており、遺構の埋没はこれに先行するものと考えられる。なお、隣接する空港跡地遺跡(亀の町地区)(高松市教育委員会2016)では、ほぼ同一の層序を確認しており、遺構中から弥生時代後期の土器・木製品が比較的多量に確認されたり、古墳時代～中世にかけての遺物も少量確認されている。

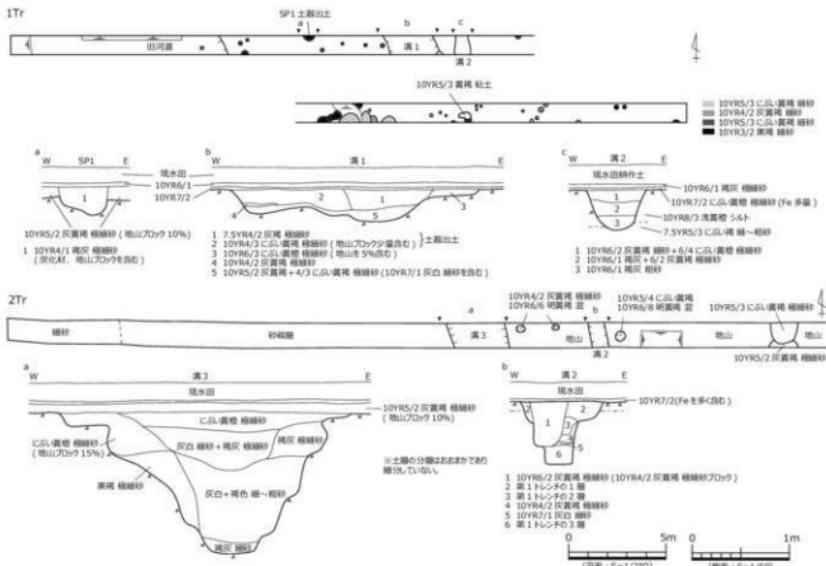
第16図 トレンチ平面図・断面図 (1/250 - 1/50)

対象地の南側を先行して試掘調査した。基本層序は、上から表土、床土があり、その下に東側で浅黄橙色シルト層（地山）、西側で旧河道による砂質層や礫層が堆積する。遺構面はいずれも3層目上面である。調査地の東側は微高地、西側は旧河道で土地は西に向かって傾斜する。遺構の多くは東側で検出した。調査では南北に各1本東西方向のトレンチを設定し、西側に東西・南北方向のトレンチを1本ずつ設定した。検出遺構は溝とピットで、弥生～古代のピットが北側で多く、西側でも砂質層の上面でわずかに見られた。また南北方向の溝を3条ほど検出した。溝1は弥生土器片や須恵器片などが出土し、位置や規模から北側の発掘調査で見つかった溝に続く可能性が考えられる。溝2は南北で続いて検出した。溝3はV字型の断面で最大幅2m、最大深度1.5mほどの規模があった。南端で検出したが北端では確認できず経路は不明であり、遺物もわずかに土器片が出土しただけで時期も不明である。

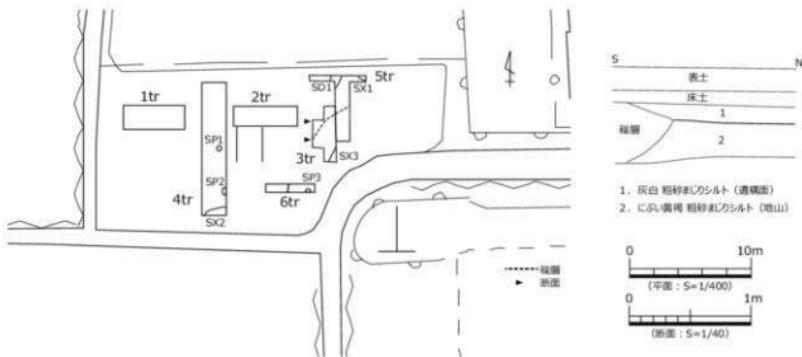
第27図 トレンチ平面図・断面図 (1/400・1/40)

Ⅱ層上面及び礫層上面で溝1条、ピット3基、性格不明遺構3基を検出した。SX1～3、SP1、SD1からは平瓦を中心とした瓦類が出土した。今回の調査で出土した平瓦は、これまで実施された発掘調査（高松市教委2020『特別史跡讃岐国分寺跡Ⅰ－遺物編②』）で出土した古代の平瓦と製作技法や叩き具等の痕跡の特徴が近似することから古代瓦と考えられる。

3・5・6トレンチでは、北東側から南西側へと大きく曲がる礫層を検出した。礫層の平面での広がりから、国分寺跡の北西隅の大溝である可能性があると考え、礫層の断ち割り調査を実施した。その結果、礫層は古代の遺構面の下層に位置することが判明し、断ち割り調査を行った範囲では遺物は確認されなかった。これまでの調査で讃岐国分寺跡の遺構面は1面であることも考慮すると礫層は地山堆積層の一部である可能性がある。また、礫層の肩部分は想定される築地塀の位置から約8～10mに位置しており、これまでの発掘調査で確認された大溝の幅（約3～5m）よりも広いことから、築地塀外側の大溝の可能性は低いと考えられる。ただし、平面、断面において、層の境が明瞭に確認できることから何らかの遺構の可能性も残る。礫層は調査範囲外まで広がるため、今回の調査では地山か遺構かの判断ができないが、今後周辺の調査が行われた際には、礫層の性格について改めて評価する必要がある。

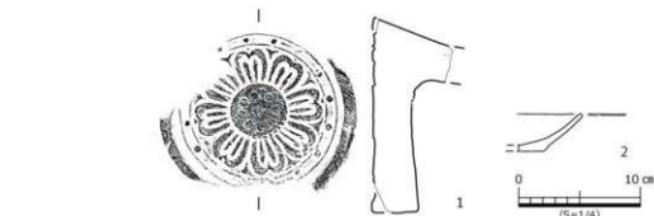
第29図 遺物実測図(1/4)

中世の遺構面は現地表面から約50cm程度で検出でき、古代の遺構面は現地表面から60～100cmで確認できる。1は中世の遺構面と古代の遺構面の間にある堆積層から出土した軒丸瓦（KB103）である。技法は一本づくりである。

2・3トレンチから2基のピットを検出した。SP1は直径20cm、深さ約20cmで、SP2は直径25cm、深さ約20cmである。各ピットから土師質土器や須恵器が出土しているが、遺構面の形成時期を考慮すると中世と考えられる。SP1から出土した2は土師質土器の杯である。

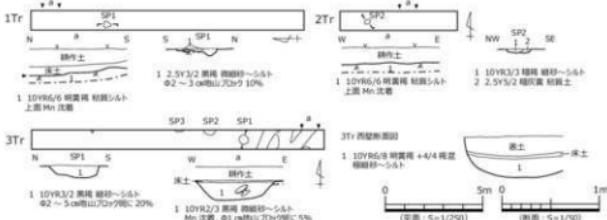
第39図 トレンチ平面図・断面図(1/250・1/50)

基本層序は①表土、②床土、③明黄褐色粘質シルト（地山）で、調査地西端では③明黄褐色極細砂シルトが堆積する。トレンチは東側で南北・東西方向に1本ずつ、西側で東西方向に1本設定した。東側では、弥生～古代と考えられるビツをわずかに検出した。西側では南北方向の溝を確認し、埋土からは須恵器の高杯が出土した。この溝は北側、南側の調査でも確認されており、南北に一貫して続くと考えられる。

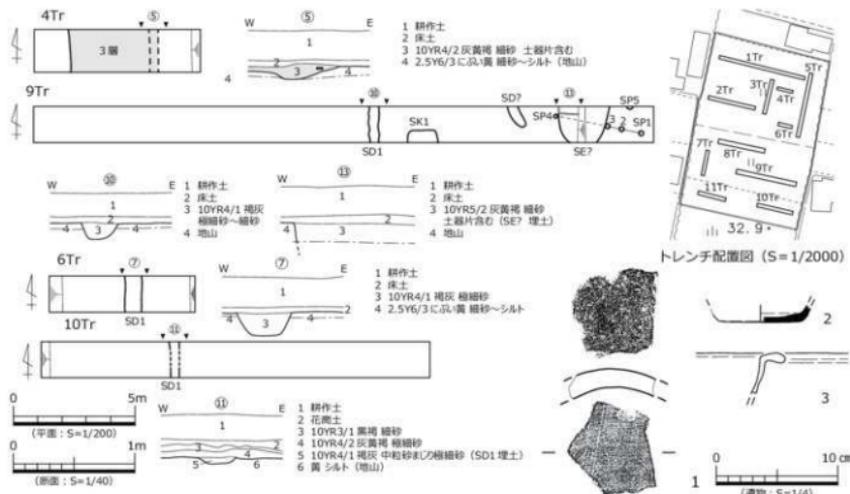
第41図 トレンチ配置図・平面図・断面図 (1/2000・1/200・1/40)、遺物実測図 (1/4)

1) 本のトレンチを設置した。基本土層は⑦断面をみると耕作土、床土以下にぶい黄色極細砂の地山が確認でき、この上面で遺構が検出できる。遺構は今回調査した範囲の一部で確認でき、遺構面は現地表面から約30cmである。

1) トレンチは調査区東側で平安時代から中世にかけての遺物を含む包含層を確認している。1・2は包含層中から出土した。1は古代の丸瓦である。2は須恵器の杯身である。遺物包含層と同一埋土で溝状の落ちを確認している。これは4・6・9・10トレンチで検出した溝と主軸方向が同一で埋土が近似していることから溝の落ちと考えられる。遺物包含層の年代を考慮すると年代は平安時代から中世の溝と考えられる。

9トレンチでは溝2条、ビット4基、土坑1基、確定はできないが井戸1基を確認した。SK1は陶磁器が出土し、近世と考えられる。SEは幅約2mである。円形になると考えられ、掘削中に湧き水が著しいことから井戸跡と推測される。3はSEから出土したほうくである。近世の土師質土器や陶磁器等が出土し、近世の遺構と考えられる。ビットは、SP1～4が柱筋を揃え均等な間隔で配置されていることから柵列又は掘立柱建物になる可能性がある。井戸の位置にビットが確認されないことから井戸と考えられる遺構よりも古相と考えられる。

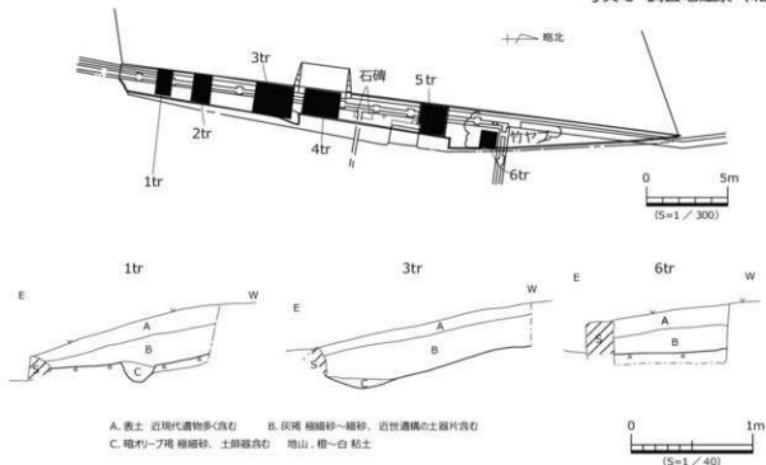
第43図 トレンチ配置図・断面図 (1/300・1/40)

南北に細長い調査対象地に6か所のトレンチを設けた。このうち、4・5トレンチでは表土直下が地山となっている。一方、1～3・6トレンチでは、地山の上に客土が厚く認められる（B層）。客土の土質は比較的均質だが、ブロック状に地山を含んでおり、また遺物も含むことから人為的な造土の可能性が高いと考えられる。地山は現地地形に沿って南に向かって下降しており、この地形を克服し平坦面を造成するための盛土と想定することができる。B層中から近世以降の陶磁器や瓦を伴い、かつ間知積みの石垣の裏込めとなっていることから、近代以降で石垣の構築に伴う造成と考えられる。また、地山上では1トレンチで遺構の可能性のある落ち込みを確認したが、土師質土器の細片を伴うのみで時期は不明である。

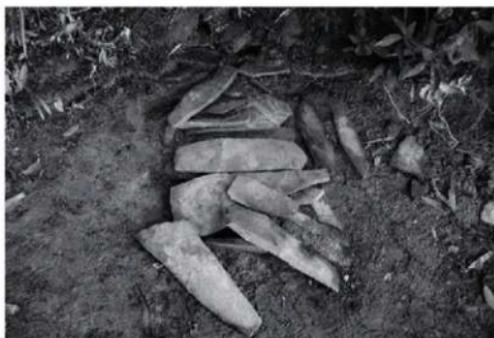
写真9 石棺

また、今回の調査区外ではあるが、古墳の北西付近では箱式石棺とみられる石組遺構が地表に露出していた（写真9）。遺構の南半部は土に覆われているため全体形は明らかではないが、確認できる範囲では、幅40～50cm程度の安山岩板石が南北方向に5枚並び、遺構の北隅では、側石が観察されたことから、小規模な石棺と考えられる。

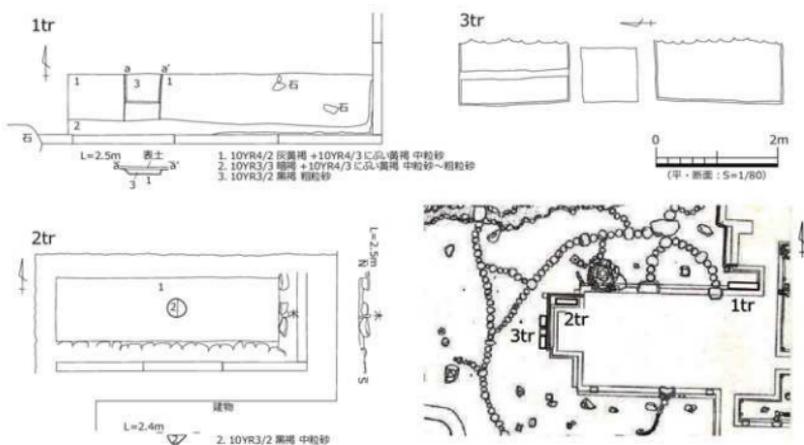
第56図 トレンチ平面図・断面図 (1/80)、トレンチ配置図

表土下では3つのトレンチで同質の層を確認した。トレンチ1・2では近世遺構を検出し、トレンチ3では近代披雲閣に伴う配管を確認した。よって遺構面は近世～近代の時期と考えられる。検出した遺構は、近世御殿に関連する可能性がある。(佐藤)
