# 天路山城跡

—比井漁港漁村再生交付金事業に伴う発掘調査報告書—

2020年1月

公益財團法人 和歌山県文化財センター

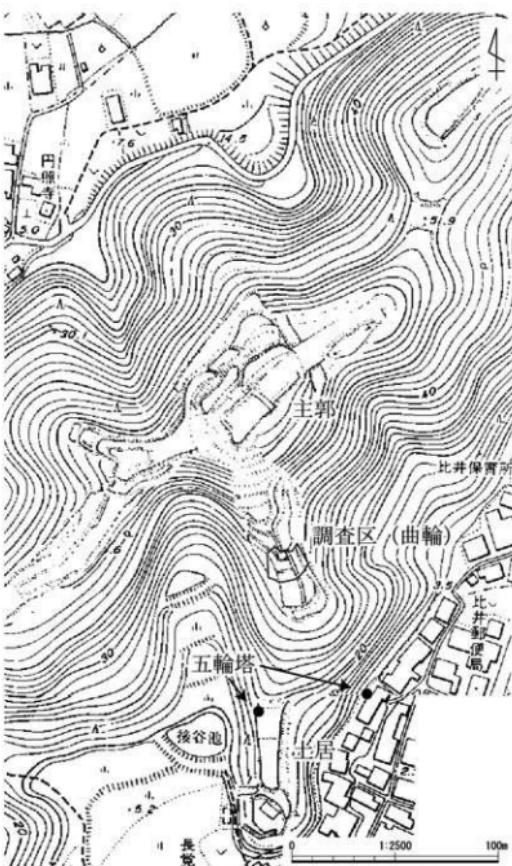
図10 天路山城縄張図（白石博則氏作成）

1988年に作成された天路山城跡の繩張り図では、今回の調査地周辺である主郭の南東部に「土居」と記載された箇所があり、「土居」北端部に五輪塔の記載が残る。これについては、現在五輪塔が現存する場所と記録された五輪塔の場所にずれが生じていることから、今回の調査地と山裾平坦部の「土居」とが混同されて記載されたと考えられる。白石博則氏が作成した繩張り図では、主郭の南側山裾平坦部を「土居」、今回発掘調査を実施した箇所を「曲輪」としており、更に山頂部にある主郭の周囲を開む土塁が南側で途切れるところから、主郭南側を南側の曲輪と主郭を繋ぐ出入口であったと想定している。工事によりこの部分が破壊されたため、両者の関係を直接的に確認することはできなくなつたが、前述の発掘調査の成果から、白石氏の想定を補強することができる。

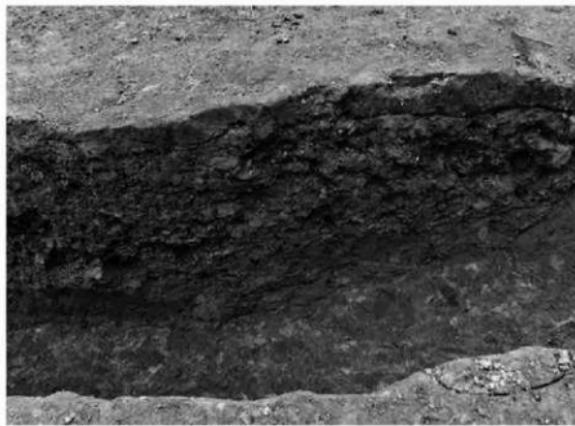
3 曲輪西側盛土断面土層細部(南から)

調査地の平坦部周辺は、基盤層である第6層を人工的に削り出し、境界土壌の基底部と平坦面の一部を整形している。整形された第6層は、標高約37.0mで、南北方向の比高差はほぼない。一方、東西方向では、境界土壌の基底部から西に約4.4m付近で急激に第6層が落ち込むため、第5・6層上に第4層で最大約0.7mの盛土を行い、平坦面を確保しており、曲輪であったと考えられる。

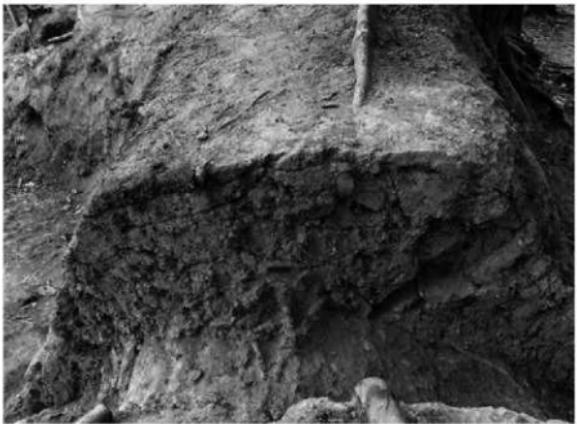
2 境界土壠断面土層(北から)

今回の調査では、曲輪に関連する遺構は確認できなかった。ただし、曲輪の東側に位置し、現在は境界土壌とされている箇所について、断面調査を実施した結果、盛土部分については近世末以降に造成されたものと判断したが、基底部については、第6層を人工的に削り出し、土壌状に整形していることが明らかになった。第6層を整形した時期を特定することができなかつたものの、第6層上面が曲輪面と考えられることから、境界土壌基底部の整形時期も、曲輪造成時期までさかのばる可能性がある。

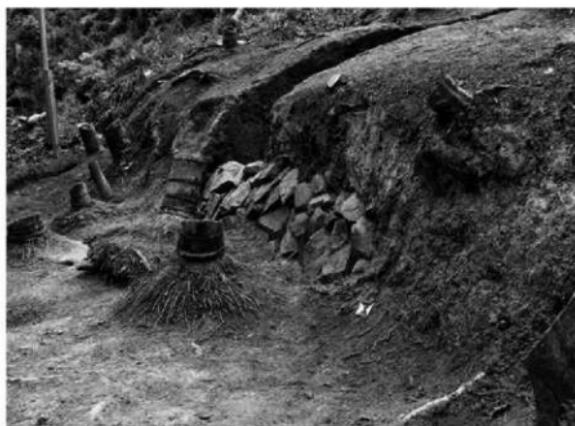
1 調査区西側トレンチ 2 石垣(南から)

第1層は黒色の腐葉土で表土、第2層はガラス等を含む近代以降の耕作土及び東西斜面の崩落土である。第3層は風化礫を含む固く締まった整地土層で、調査区全体で確認している。後述する曲輪部分では厚さ0.1m程度だが、東斜面及び北西部では第4層である盛土層が存在しない部分を補って耕作地としての平坦面を確保するためか、約0.4m堆積している部分も存在する。近世後期～近世末ごろの遺物を含む。調査区で確認した石垣は、土層の堆積状況から、近世後期以降の耕作地整備に伴い構築されたものと考える。第4層は、小礫を大量に含んだ盛土層である。含有する大量の小礫は、第6層である軟質岩盤を整形した際に発生したものとみられ、平坦部を拡張する目的によるものと推定でき、第3層との関係性から近世以前の可能性が考えられる。第5層は、搅乱を受けた形跡のない自然堆積層で、上部層は土壤化しており、やや暗色を呈する。調査区平坦面西側で顕著に確認した。第6層は基盤層である軟質岩盤とその岩盤風化礫層である。調査区全体で確認した。

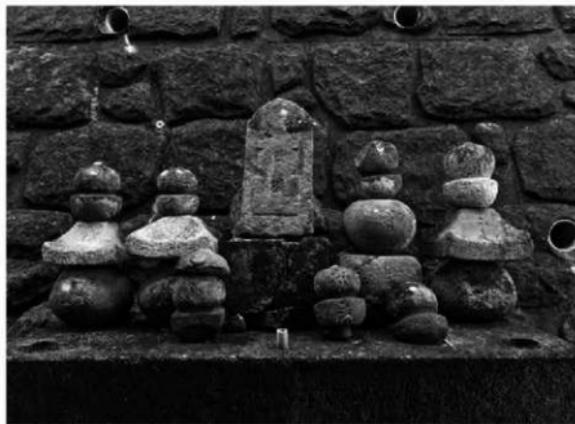
3 土居近接地の五輪塔(南東から)

また、現在「土居」と呼称される付近で、組合式五輪塔を8基、五輪塔板碑を1基確認した。確認した五輪塔はいずれも砂岩製とみられ、このうち3基は現在「土居」の北端に所在する。残りの五輪塔についても、近隣住民への聞き取り調査から「『土居』と呼ばれているところから落ちてきたものだと伝え聞いている」ことが明らかになった<sup>(註1)</sup>。これらの五輪塔については十分な調査が行われていないが、空輪の形狀等からおおよそ中世後半～近世初頭の製作と推測でき、天路山城機能時に製作された可能性が高く、当該時期には天路山城を中心して人々の活発な活動を読み取ることができる。
