平泉遺跡群発掘調査報告書

柳之御所遺跡

—— 第50次発掘調査概報 ——

岩手県教育委員会

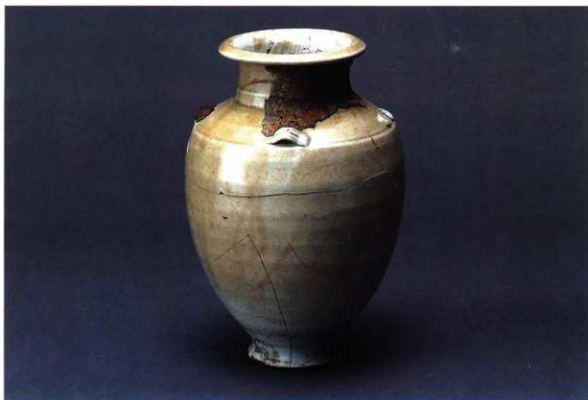
白磁四耳壺

この壺の特異な点は漆の染み込んだ布で覆われていることである。出土した時点では多くの部分が漆布で覆われていたことが観察できたが、器面と布の間に泥が入っていた状態であり、多くの部分は取り上げの際に剥落した。残された部分を観察すると、意図的に漆の染みだした布を器面に密着するように貼りつけたと考えられる。

この漆布が白磁四耳壺に貼り付けられた意味については、現在答えを出しかねている。そもそもガラス質の磁器の表面に漆の染みだした布を貼りつけても、乾燥すれば剥落してしまうはずである。現に出土した状態でも無軸の外底面には漆が付着しているが、軸のある他の部分は布と器面の間に泥が入り剥がれた状態であったのである。

貼りついている布には漆が染み込んでいる。この漆という点に注目して漆工の面から追求したい。蒔絵の工程の一つに「布着せ」という工程がある。これは漆を塗る前の素地を整えるために、素地に麻布を糊漆で貼る作業である。四耳壺の器面に底部から口縁外面、そして首部の内面にびったりと布を漆で貼りつけている状況は、この「布着せ」に類似すると思われる。この白磁四耳壺は「布着せ」の工程が終わった段階で不都合（壺が割れたとか、布が剥落したなど）が生じたため廃棄されたと考えられないだろうか。即ちこれは白磁四耳壺を素地として、蒔絵の装飾をおこなうとした可能性が考えられる。だがこの考えには難点もある。それは上述のように白磁の軸がついた器面には漆布はなじまず、乾燥すれば剥落するという点である。また本遺物以外に、平泉遺跡群で陶磁器を素地とした蒔絵や漆塗り製品は1点も出土していない。今回の漆布を貼りつけた白磁四耳壺は試行的な行為、即ち試作による結果で、それが技法上の不都合、他の出土が無い理由づけになるかもしれない。

柳之御所遺跡ではこれまでに、刷毛、漉布、など漆工に関連する遺物が出土している。また中尊寺の漆芸は高度なレベルのもので、蒔絵や螺鈿の技術が平泉内に存在していたことを示している。これらのことは、今回のこの漆布が付着した白磁四耳壺も漆芸に関連したものである可能性を強める事象である。

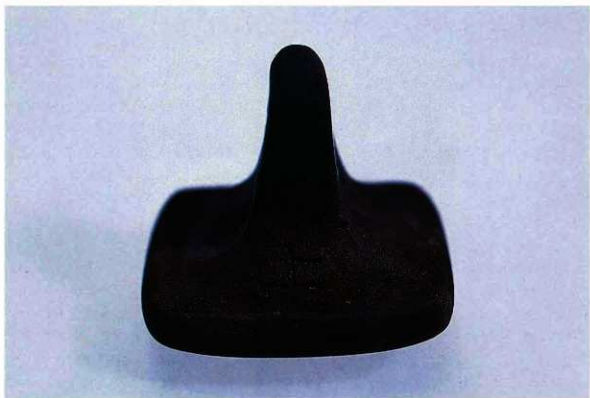
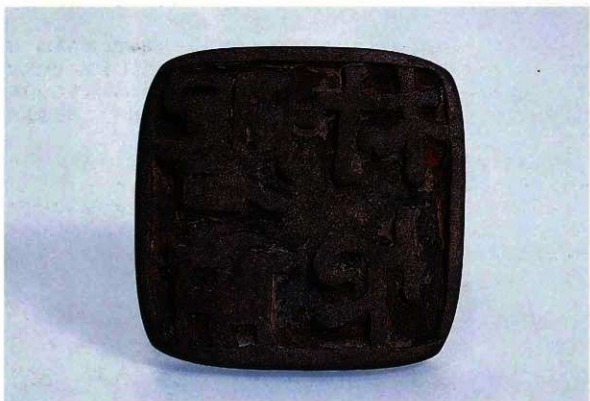
印章（背面）

5013は銅製の印章である。印面の大きさは縦4.7cm、横4.7cmで角はやや丸みを帯びておりほぼ正方形に近い形である。厚さは0.7cm、印面から鈕頂部までの高さは3.7cm、質量167.4g、密度7.99g/cm³で大きさのわりあいに非常に重量感がある。鈕の部分は弧状となっており、特に孔は穿たれていない（弧鈕無孔）。材質は銅で鋳造により製作され、型から取り出した後、細部を工具等で調整している。鈕部には、印の方向を明示する「上」の文字が刻印される。印面は陽刻、楷書体で「警前村印」の文字が認められる。印部の

凹部に、部分的に朱と思われる赤色顔料が残存しており、実際に使用した痕跡が認められる。印面の「磐前村印」は「いわさきむらいん」、あるいは「いわがさきむらいん」と読まれ、地名を表していると推定される。

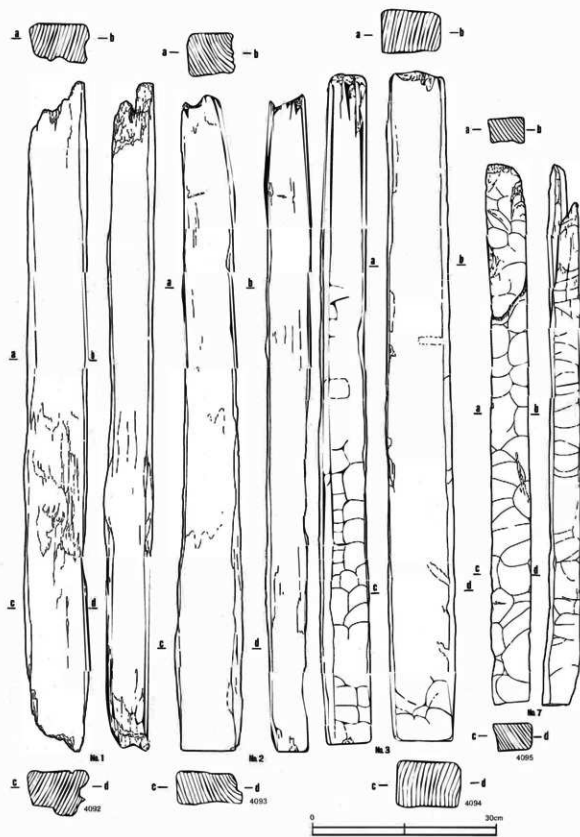
第40図 木製品⑦ (4092~4095)

4092～4098の部材は37SE2の埋土中から出土したが、井戸枠などのように組み合わせられた状態で出土したのではなく、ばらばらの状態で出土した。よって、これらの部材が37SE2に伴うものであるか、他所から廃棄されたものかは判断できない。
