柳之御所遺跡

第Ⅰ期保存整備事業報告書

岩手県教育委員会

1. 本書は、岩手県教育委員会が実施した史跡柳之御所遺跡の第Ⅰ期史跡保存整備事業の報告書である。今回は平成21年12月までに実施したものを主な対象とし、整備事業の一部は、改めて報告する予定である。
2. 本事業は、岩手県教育委員会事務局生涯学習文化課が主体となり、(財)岩手県文化振興事業団埋蔵文化財センターの協力を得て実施した。
3. 本書の編集・執筆は岩手県教育委員会事務局生涯学習文化課柳之御所担当、文化財保存計画協会が担当した。
4. 事業の一部については、平泉遺跡群調査整備指導委員会等で公表してきたが、本書の内容が優先するものである。
5. 本事業に係る諸記録は、岩手県教育委員会が保管している。

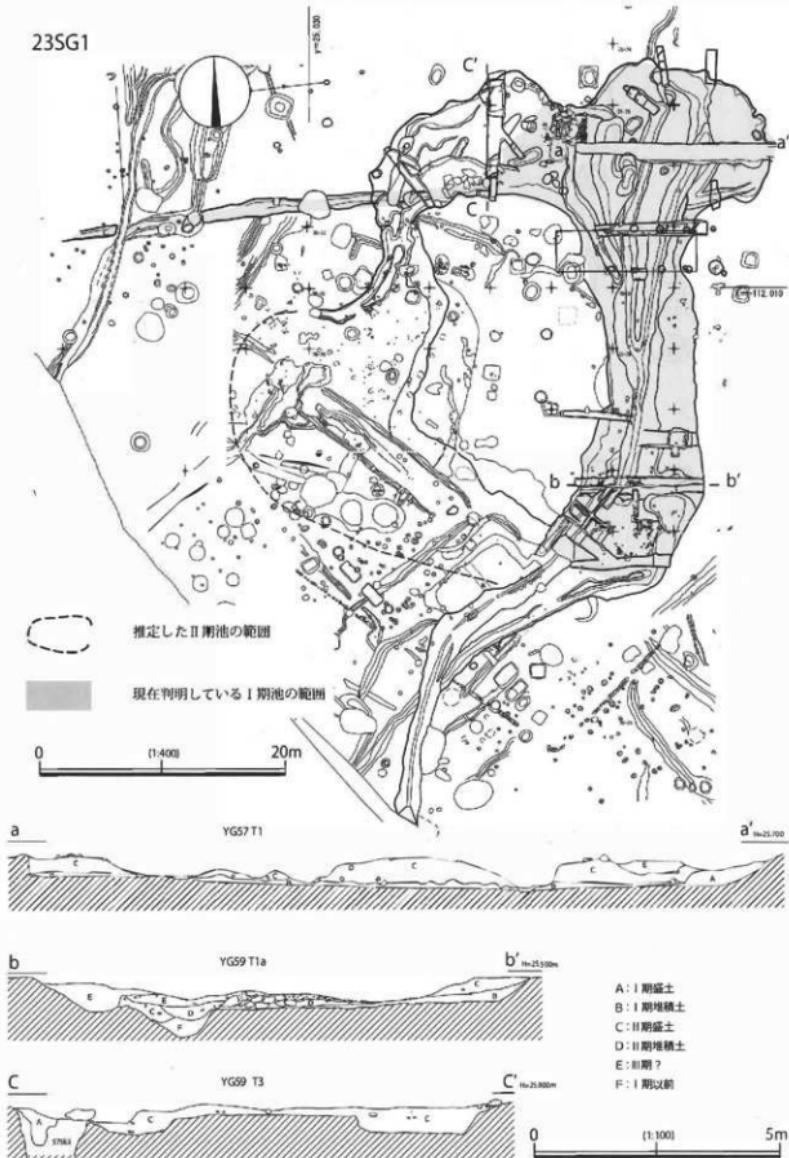
図12 23SG 1 平面・断面図

Ⅱ期は、中島を有する園池に復元している。園池南西部は後世の削平によって破壊されており、現状では残存していない。しかし、部分的に盛土の痕跡や、地山がグライ化した痕跡、一部に岸の立ち上がりなどが確認できることから全周する園池を推定している。平面形は南北に細長く、全長42m、最大幅35mである。Ⅰ期園池の堆積土の直上に盛土を行って、基盤が形成されていることを確認している。したがって、地山が露出する部分は一部にあるが、基本的には池底から岸にかけて盛土になる。調査時では直径10～20cm前後の円礫が部分的に残されていたが、基本的に全面に円礫が葺かれていたと推定している。この疊群は盛土の中に設置されている。また、景石が中島の北側を中心配されており、原位置を保っていないものが多いが、なかには原位置を保つ景石もある。池底にはまたいくつかの石組みが確認できる。とくに北側にある石組みは湧水点の可能性を考えている。

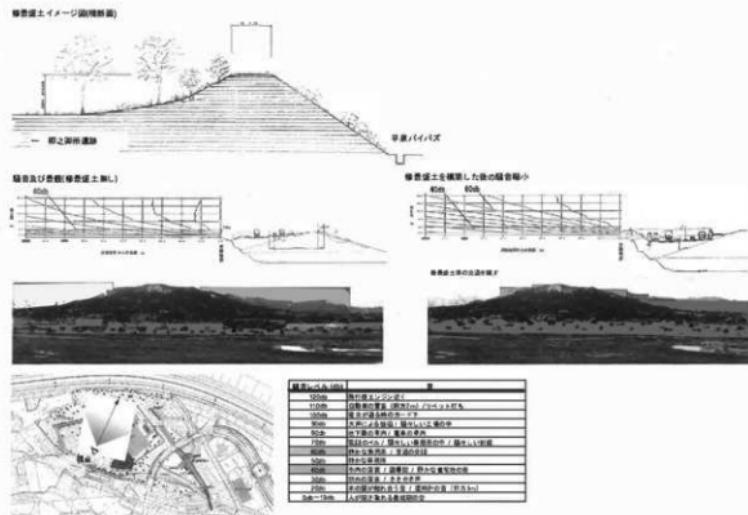
図21 修景盛土設置前・設置後図、騒音低減効果グラフ

柳之御所中心の歴史的環境を保存する遺跡と平泉バイパスの間の盛土の構造

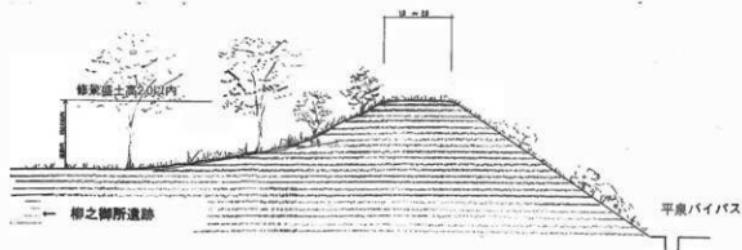
図23 修景盛土イメージ図

- ① 修景盛土の位置は国道4号平泉バイパスの東側（遺跡側）に道路と平行した位置で高館山堀から高館橋までの区間約860mに行った。
- ② 修景盛土の構造は、土壟と混同することを避けると共に遺跡内へ圧迫感が生じないよう配慮し、国道4号平泉バイパスに設けられる歩道端部から1.5mほどの空間を設けて国道側は法勾配1:1.5で、柳之御所遺跡側は法勾配1:2.0から5.0に変化させ緩やかな勾配とした。
- ③ 修景修景盛土の高さは、遺跡の中心地点（堀内部地区はバイパスから約100m、堀外部地区は約80m）で現況地盤面から遺跡保護盛土1.0mに人間の視点高さ1.5mを加えた2.5m地点で東福山方向を視認した場合に国道4号平泉バイパスを通過する大型車（車高約4.0m）が連続して視野に入らない高さを求めたが、この場合は修景盛土の高さが高くなり周辺との違和感や遺跡から見た場合の視野の圧迫感があることから、大型車遮蔽高さから1m減じた値とし、概ね遺跡の保護高さから約2.0mを修景盛土高とした。また、高さの不足分については、植栽により車が目立たないよう配慮することとした。
- ④ 上記により計画では、通過車両の騒音予測は修景盛土設置が無い場合は60db程度に対して、修景盛土が設置された場合は40db程度まで減少する事が予測された（図21）。
- ⑤ 造形では遺跡側法面は一面的ではなく、連続的に緩傾斜とし、縦断的にも単一勾配を避け、傾斜確度、変化点に変化を持たせた。
- ⑥ 植栽は、盛土の法肩やロープ柵など人工的な形状を緩衝する目的で行った。樹木の配置は、住宅地など遺跡景観上好ましくないものを隠し、東福山系への眺望は確保できるよう配慮して行った。樹種、配置については、「(4) 植栽の考え方」を参照。

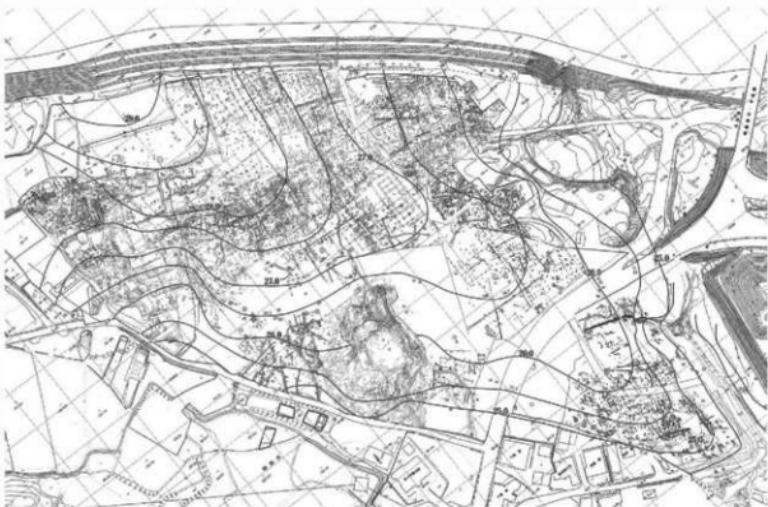
図24 「実施計画」における復元地形図 1/4000

想定した地形に対して凍結深度や植栽及び復元が計画されている中心建物の基礎などに配慮し、遺構面から1.0mの保護盛土厚を確保することを基本として造成を行った。なお、国道4号平泉バイパスとの間に修景盛土を設けたことで、復元した地形と修景盛土との繋がりが不自然とならないように修景盛土の周辺では標準整備地盤高を約50cmの範囲ですり付けの高さを調整した。この検討を踏まえ、復元地形想定図に、遺構保護盛土高を考慮して、コンタを0.1mピッチに直し、整備地形図の作成を行った。

また、平成19年度の発掘調査により23SB4の東側の壅みが建物前まで広がっていたことが確認されたことから、周辺の復元地形の見直しを行った。このように新に確認された要素や検討結果によって

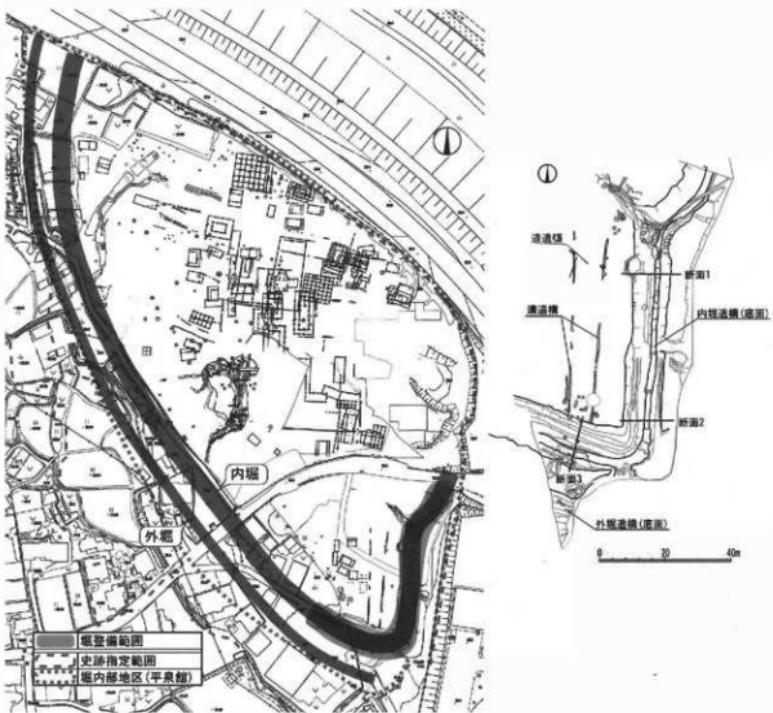
図27 堀造構の概念図

- ・遺構保護盛土を行い、遺構形状に合わせた整備を行う。
- ・空堀としての表現と堀の安全性を考慮して、堀底面に水が溜まらない形状とする。

- ・堀法面及び堀底面は、表土保護のため張芝等の草本により緑化を行う。
- 堀の法勾配が緩い範囲は張芝（野芝）とし、急勾配となる堀底面からの立ち上がり部には植生土のうによって土留と緑化を行い、中間に当たる範囲は吹き付け植栽とした。堀底面には排水のための暗渠管と集水井を設置し、既存の水路に接続を行った。

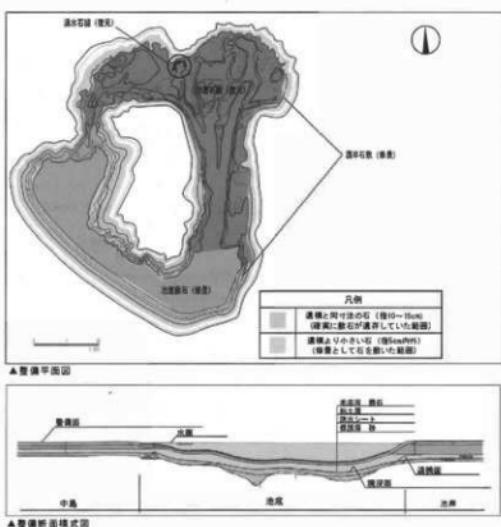
図33 池整備模式図

行う。但し、石敷きが確認された部分と石敷きが疎らな部分及び消失している部分では石の大きさを変え（径5cm内外）、その差を明瞭なものとした。

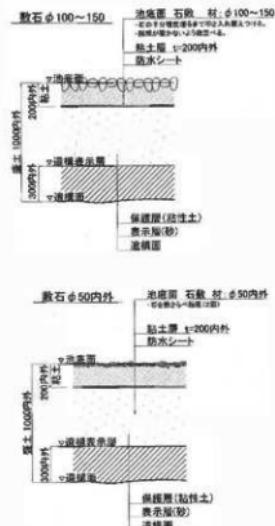
図35 池底整備詳細図 1/40

発掘調査により池底面に拳大（10cm~15cm）の河原石が敷かれていたことが確認されている。遺構の状況から当時は全面に石が敷かれていたと考えられることから、整備においては池底全面に石敷きを行った。

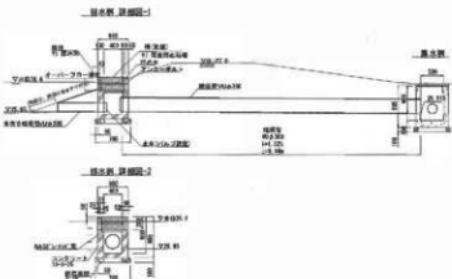
図38 排水施設細図 1/100

発掘調査により園池南側で排水溝を確認し、暗渠であった可能性が高いと考えられている。

整備では暗渠とし、堰造構等は発掘調査で確認されてはいいながら、園池の機能上必要な施設であることから設置することとした。

発掘調査により園池南側で排水溝を確認した。排水溝の位置が園池の池尻であることや周囲の地形が排水溝に向かい下がってきていていることから、これを園池の排水溝と見てまず間違はない。この溝が暗渠か開渠かを判断するための造構及び遺物は特に見られなかったが、溝造構を最初に発掘を行った担当者へのヒアリングで「溝の法方部分が比較的明瞭で、溝に向かって雨裂が存在しないことから、暗渠であった可能性もある。」との指摘を受けた。

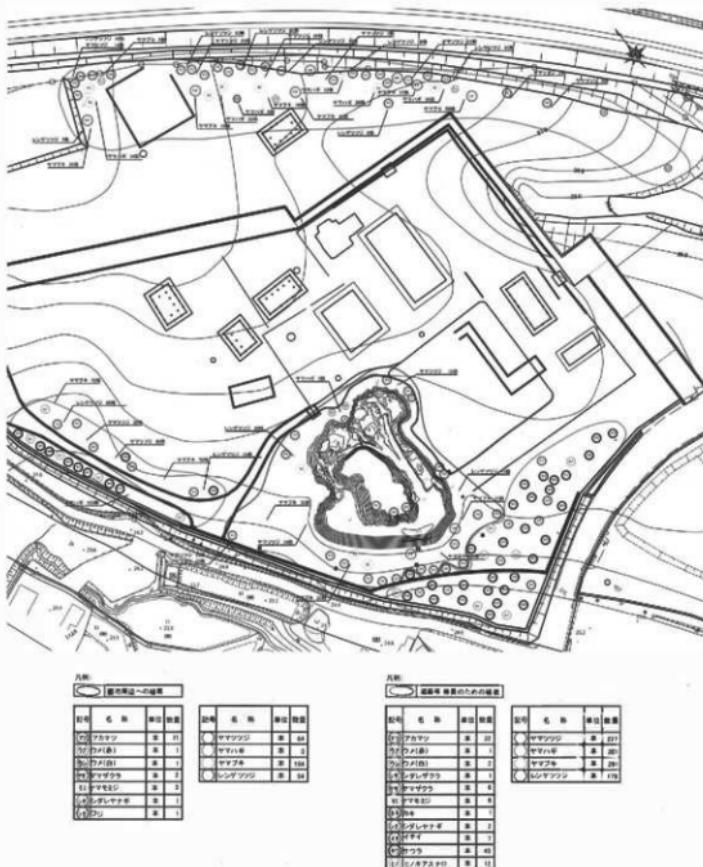
図45 植栽配置図 1 / 1500

- ・植栽整備により遺跡風景の再現に勤める。
- ・花粉分析による復元植栽の根拠がある部分は復元的な植栽とし、根拠がない部分は既往研究に基く詳細な検討を行い、遺跡の景観保持を目的とした修景的な植栽を行う。
- ・遺跡の周辺景観にも配慮し、景観阻害要素は植栽により遮蔽し、景観資源要素（東福山系・金鶴山・高館）への眺望を確保する。

植栽する植物の種類については、復元考察の結果及び当時の庭園植栽についての知見を踏まえて選定し、更にその中から地域の気候・風土に適合し造園木として流通しているものに絞り込んだ（「表：修景植栽に用いる植物一覧」参照）。サクラ類・マツ類（クロマツ・アカマツ）とウメ・フジについては花粉分析では花粉が検出されていないものの、平安時代後期の庭園植栽に欠かせない存在であったことが河原・飛田の著作から明らかであるので、植栽することとした。スギについては花粉分析では未検出、当時の庭園植栽にも挙げられてはいないが、成長も早く庭園景観との相性も良いことから圓池外の景観阻害物の遮蔽を目的として植栽することとした。また、草本類の植栽については整備のなかでは行わず、園池管理の一環として行うことを検討する。

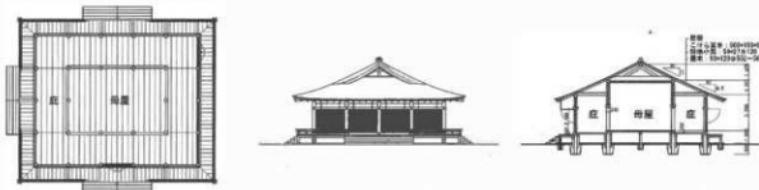
図46 28SB2復元検討図 1／400

- ・建物の身屋部分は格の高い空間であることを示すため床を一段高くし、中央部分には天井を設ける。
- ・建物は西庭や園池と一緒に使われたことから、蔀戸が使われた開放的な空間とする。
- ・庇との間には御簾などの仕切りが使われ、客入の座る場所には畳が敷かれていたと想定する。

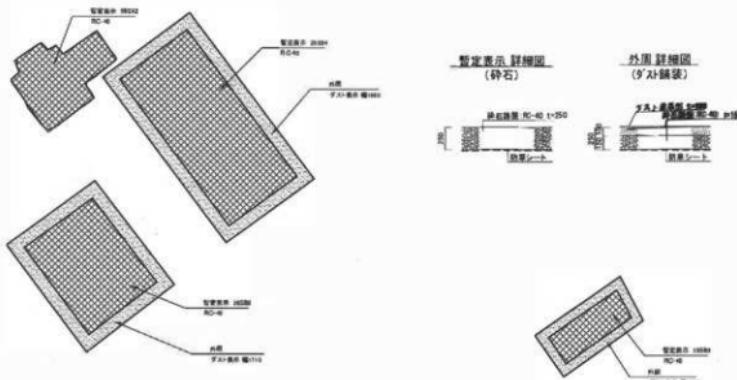
図50 暫定表示平面図 1/600・断面図1/60

堀内部地区で政務や儀式に使われるなど中心的な役割があったと考えられている建物については、現地での復元展示が計画されている。よって、復元展示が行われるまでの間、建物位置と規模が分かるように、碎石敷きを行い暫定的な処置として建物表示の役割を持たせた。

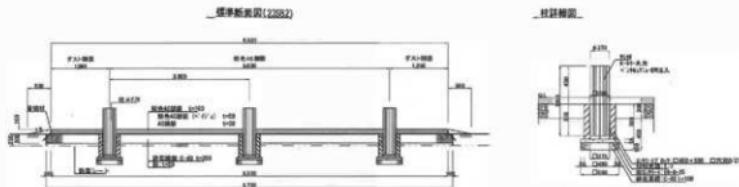
図52 表示B 標準断面図 1/100・柱詳細図 1/60

- ・柱を付けた表示とし、柱径の検討から柱の太さを決める。
- ・材の検討よりクリ材とし、白木材を防腐処理を行い設置する。
- ・柱は足を截せられない程度(45cm)とする。
- ・建物内側と外側を舗装材を変えて表示を行う。
- 表示範囲は、建物内は外側の柱心を通る範囲とし、外周は柱間の6割とする。
- ・示面は水平とし、周辺は復元地形にすり付ける。

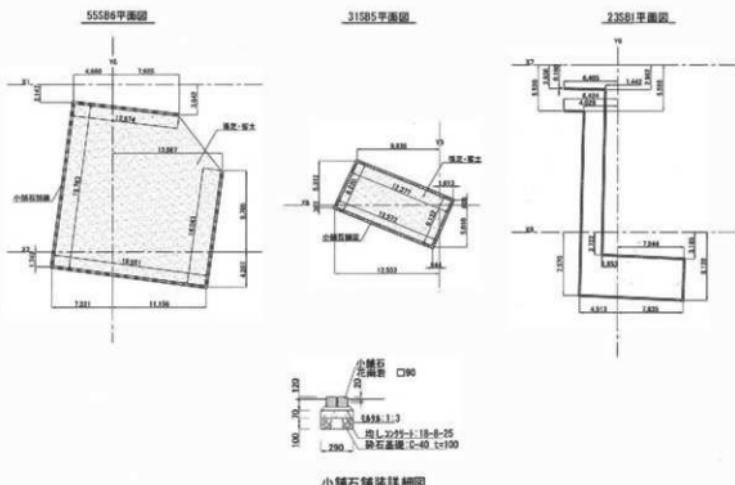
図53 表示C 標準断面図 1/100

- ・純柱の建物で『吾妻鏡』で記されている「高屋」の可能性が検討された建物遺構 (31SB5)
 - ・柳之御所跡内でもっとも大きな面積を持つ建物遺構 (55SB6)
 - ・南の広場内にある廊下状の遺構で、寝殿造風の建物の一部として検討された遺構 (23SB1)
- また、表示方法は以下の通りとした。
- ・復元地形に合せて建物の範囲を線として表示を行う。
 - ・表示範囲は建物遺構外側の柱心を通る位置に小舗石を2列並び設置する。
 - ・遺構が不明な箇所、整備状表示が難しい場所については表示を行わない。

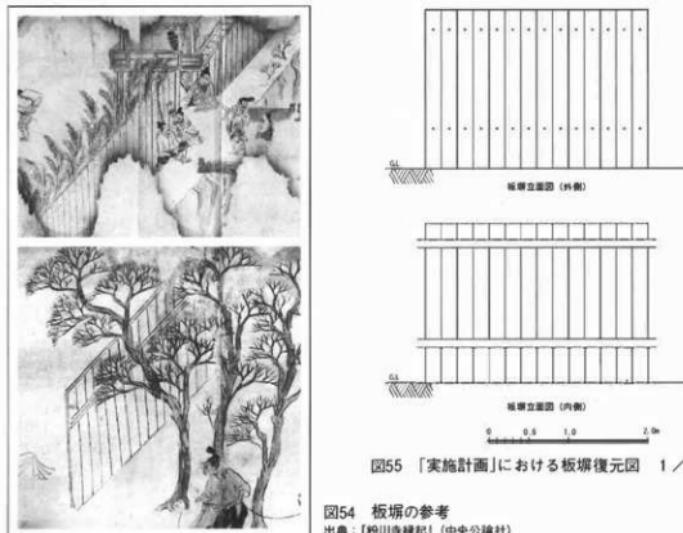
図55 「実施計画」における板塀復元図 1 / 60

板材が連続する外郭塀が描かれた例として「粉川寺縁起」が挙げられ、堅板を連続して立ち上げ、内側から桟木を上下の二通りで打ち付けている。控柱は見られず、桟木に各板材が連続することで自立しているものと考えられる。遺構から出土した柱根遺物は堅板の根入れと想定し、絵画資料を参考に現段階で想定される塀の復元図の作成を行った。

なお、板塀は中心建物の復元整備と合せて設置される計画となっており、今回の検討結果は復元C Gに反映させた。

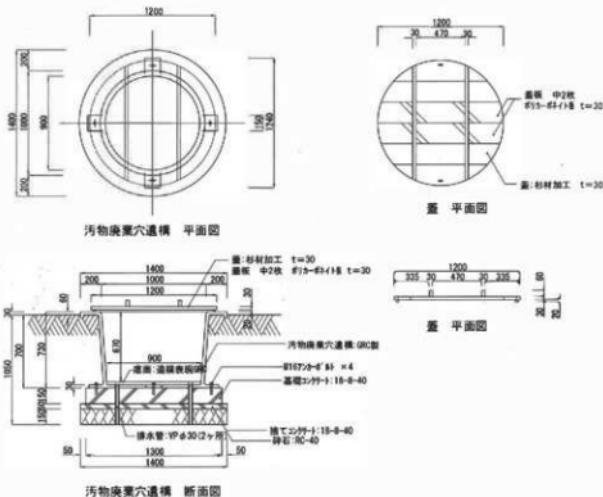
図58 汚物廃棄穴造構復元図 1／60

整備では、一次的な廃棄場所と考えられている汚物廃棄穴遺構（31S K80）を発掘調査で確認された状態に類似するように、ちゅう木や折敷などの遺物模型を置いて復元的に整備を行った。なお安全のために蓋の設置を行った。今後、汚物廃棄穴が集中する地区において、遺構の位置を示す整備が計画されている。

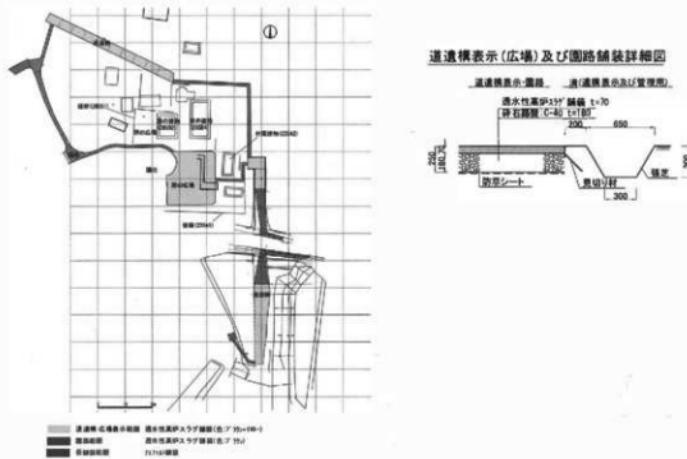
図59 舗装範囲図・断面図

遺構表示と見学動線を兼ねた道路遺構の整備を行う。車椅子と管理用道路としての利用が可能な舗装構成にすると共に、遺構状況に近づけるため土色とした。また、溝状遺構も道を示す重要な要素として復元の整備を行い、表面は土の流失を抑えるため張芝とした。

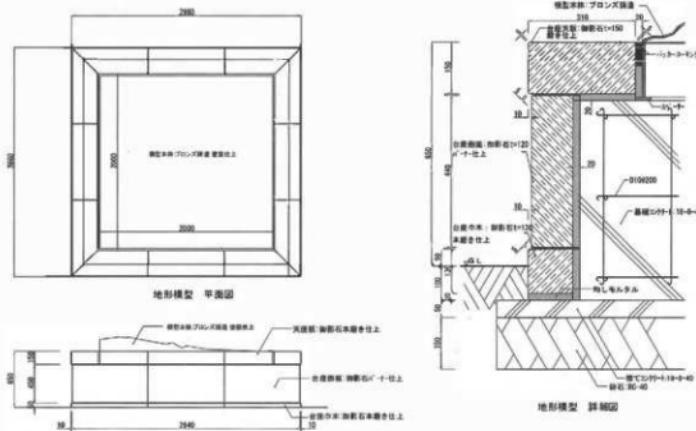
図60 地形模型図 1/60・詳細図 1/20

- ・柳之御所を中心とした、周辺遺跡の入る40km四方とした。
- ・縮尺は、平面を1/2000とし標高差は、平面の2.5倍(1/800)とした。
- ・模型内の主な寺院・遺跡等の位置に名称板を設置する。
- ・地形は大正2年の測量図を基本とし、細部は現代の各遺跡の測量図などを参考に作成する。
- ・柳之御所遺跡内は整備対象期とし、主な建物・池・地形の表現を行う。
- ・川・池に着色を行い、それ以外の範囲は単色とする。

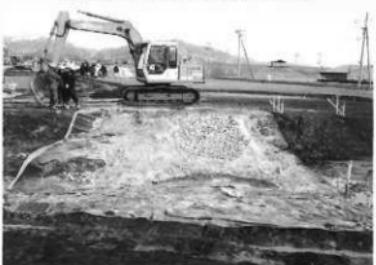
園池復元：石張試験

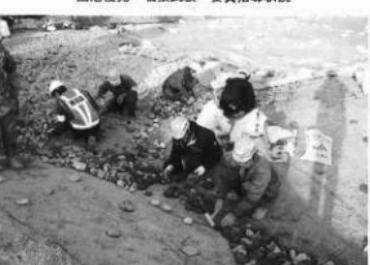
園池復元：石張
