柳之御所遺跡

第1・2期保存整備事業報告書

岩手県教育委員会

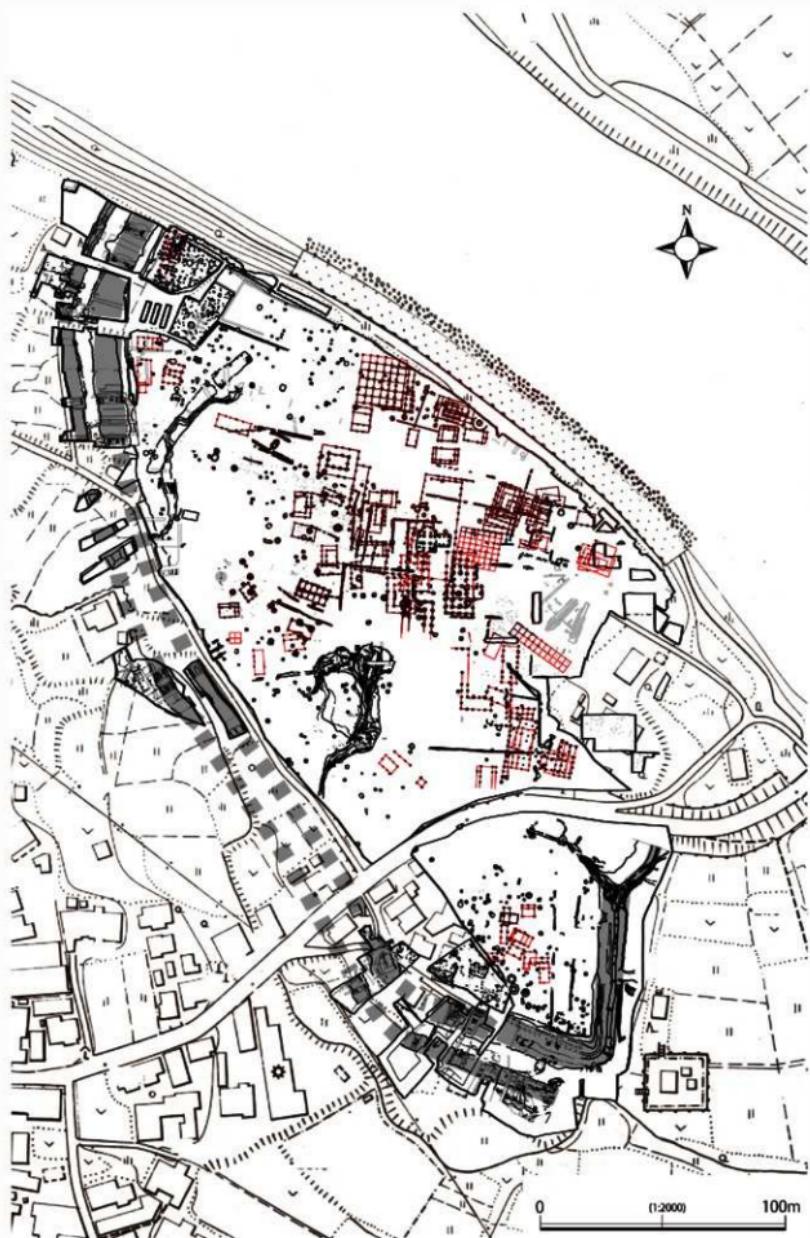
図 1-2 柳之御所遺跡堀内部主要造構図

園池等が所在する範囲より南側を便宜的に南端部として示す（図 1-2）。柳之御所遺跡堀内部以外の遺跡範囲との関連では、周知の埋蔵文化財包蔵地としての伽羅之御所跡と低地を挟んで近接する位置にあたる。

南端部では遺跡を区画する遺構として、外側の堀跡（21SD2）と内側の堀跡（21SD1）のほか、外側を走る溝（21SX3）が検出されている。また、2 条の堀に重複もしくは関連して、それぞれの橋跡やそれに関連する遺構のほか、整地層や土坑が確認されている。

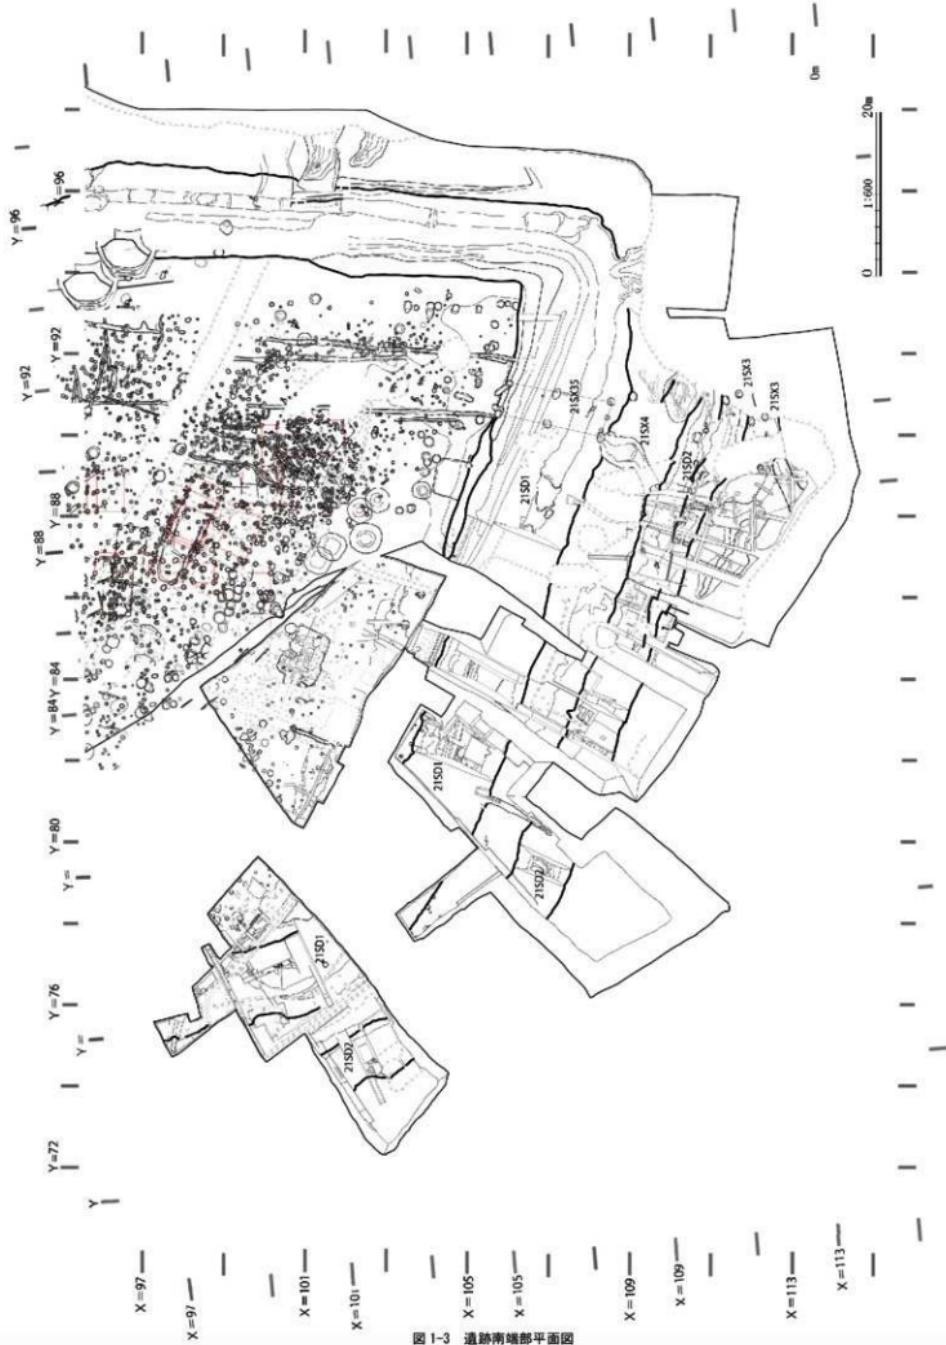
图 I-3 道路南端部平面图

外側の堀跡は遺跡を画する大規模な 2 条の堀跡のうち、外側を走る堀跡である（図 1-3）。堀跡は遺跡の堀内部地区が立地する段丘と猫間ヶ淵の境界部分で遺跡の内部から外側の猫間ヶ淵などの低地に向かって下がる斜面地に位置し、南端部では南側に向かって傾斜する斜面の変換点の低位の段丘面に立地する。調査位置より東側の延長は河川の浸食によって失われており、本来の堀の走向について東側への延長方向やそこでの在否は確定できない。21 次調査で東側の端部を調査したが対象面積は少なく、内容や位置には不明な点が多く残されていた。その後に 69・70・76・77・78 次調査で西側の延長を精査した。西側は東西方向に走り、79-107 付近から方向を変えて北西から南北方向に向かう。堀の走向は猫間ヶ淵の低地の自然地形に沿う。幅 5.5 ~ 8 m で、最も幅が広く確認できた部分でも 8 m 程である。検出面からの深さは 1.8 ~ 2.5 m 程である。底面標高は 20.3 ~ 20.9 m 程で、概ね東側に向かって傾斜する。なお、南端部では 100 m 程の延長が確認できた。

89-105 付近に位置する、 2×1 間の橋跡である（図 1-3）。軸方位は $N-12^\circ-E$ であり、6 個の橋脚で構成される。柱間寸法は桁行が 650 (21.5 尺) cm の間に、梁行が北側で 336 (11.1 尺) cm、南側で 436 (14.4 尺) cm で復元できる。全長は桁行 13 m、梁行 3.4 m で、平面積は 44.2 m^2 である。柱穴は掘方が径 100 cm 前後の円形で、21SK1 で径 44 cm、21SK3 で径 36 cm の柱材が残り、いずれも八角形と推定されている（岩手埋文 1995）。このほか 21SK5、21SK7 では径 40 cm 程の柱あたりとみられる痕跡が図示されている。埋土上層に地山ブロックが多いことが報告されているものの、不明点も残る。柱材が残る柱穴を事例にみると、掘方埋土は地山ブロックを多く含む土層である。検出面の標高が 21SK8、21SK11 が $24.6 \sim 24.7$ m、21SK5、21SK7 と 21SK1、21SK3 が $21.9 \sim 22.3$ m に分かれる。柱穴の深さはいずれも 100 cm 以下のため、底面標高も大きく 2 つに分かれる。周囲には整地層が分布する（21 整地層）。これらの橋跡を構成する土坑は整地層上面で検出されている。なお、21SK117・118、21SK119 は北側の 2 個の柱穴の延長に位置している。

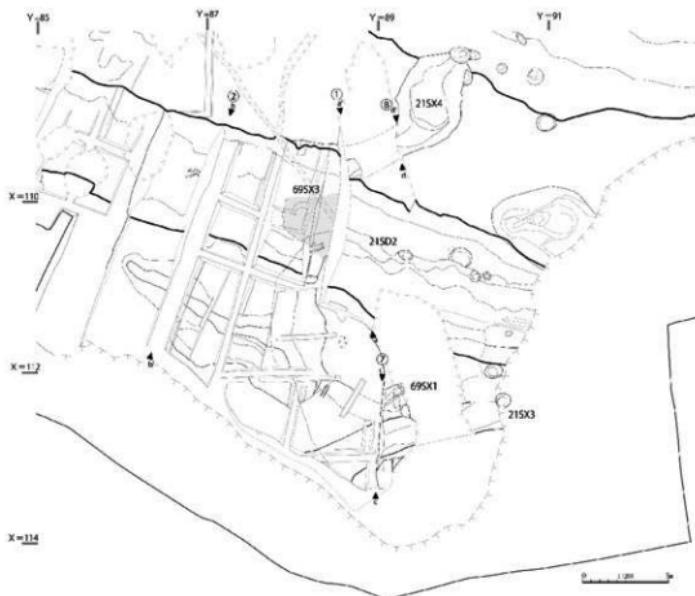
図 I-4 21SD2 平面図

南端部における外側の堀のまとめ　南端部での堀の変遷は、堀の構築→掘り直し等の改修→自然堆積（小規模な造作）→21SX4（人為堆積土層）の掘り込み及び埋め戻し→廃絶、の変遷が理解できる。地点による土層の差異はこの範囲で度重なる掘り直し等の造作が行われたため、南端部における外側の堀跡の特徴のひとつである。また、南端部での北西端にあたる部分（Y=74 付近）では 21SD2 の構築に際して堀の外側を厚く整地している。堀構築時に低地に地業を行い、それによって堀を形成して構築したことを示す。後述する猫間ヶ淵跡周辺でも同様の地業が確認されている。位置によっては旧地形での低地部にまたがって堀が設計、構築されたことを示す。

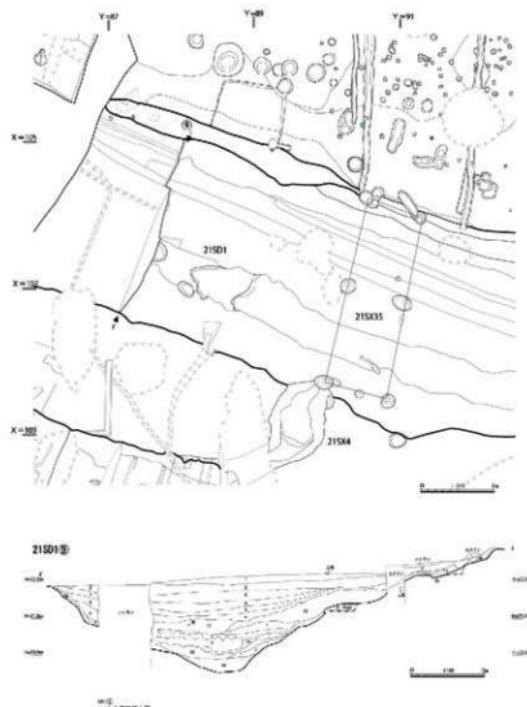
図 1-6 21SD1 平面・断面図

遺構　概要　内側の堀跡（21SD1）は遺跡を画する 2 条の堀跡のうち、内側を走る大規模な堀跡である。遺跡の堀内部地区が立地する段丘の高位縁辺部に位置する。21・23 次調査で東端部の全体と南側の一部を調査し、69・76・77・78 次調査で南側から西側にかけての延長を調査した。東側からみると、東端部は南北方向に走り、Y=94 付近から南側では東西方向に、西側では Y=78 付近から北西方向に方向を変える。X=89 付近より北側への延長は河川の浸食によって失われたとみられ（平泉町教委 1995）、本来の延長方向と位置は確定できない。堀の走向は遺跡が立地する段丘の自然地形に沿う。幅 11 ~ 14 m 程で、最も幅が広く確認できた部分で 14 m 程になる。検出面からの深さは 2.4 ~ 3.6 m 程である。底面標高は 20.6 ~ 21.4 m で、概ね南東側に向かって傾斜する。なお、

95-95付近に位置する、 2×2 間の橋跡である（図1-6）。軸方位はN-75°-Wである。12基の柱穴で構成され、柱間寸法は桁行が西から364（12尺）cm・485（16尺）cmに、梁行が212（7尺）cmの等間に復元できる。全長は桁行8.5m、梁行4.2mで、平面積は35.7m²である。柱穴は径100cm前後の円形である。柱穴の切り合いから、橋は同位置で1度造り替えがある。23SK17で径44cm、23SK19で径50cm、23SK21で径52cm、23SK25で径44cmの柱材が残り、いずれも八角柱と推定されている（岩手埋文1995）。また、23SK18では底面に34×31×0.5cmの板材が確認されているほか、23SK26で木質の残存が図示されている。なお、西側の延長部分に23SK29、23SK33、23SK34が検出されている。

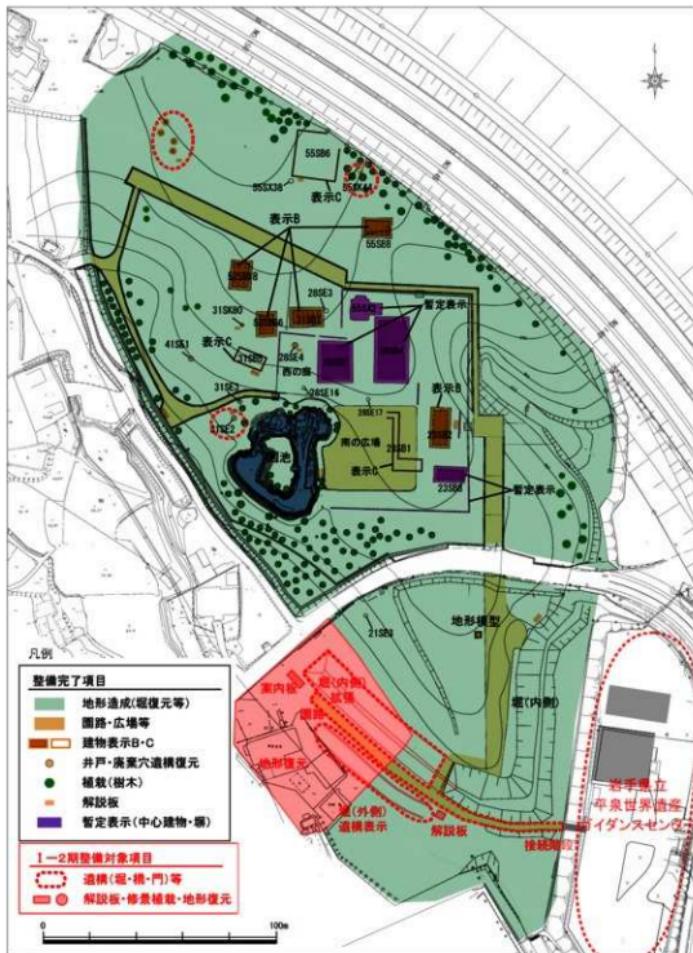
図3-1 整備平面図

平成15(2003)年度『柳之御所遺跡整備実施計画』の考え方に基づき、遺構検出面から1m程度の保護盛土を確保したうえで地形造成を行う。現整備範囲との極端な地形変化が生じないようにすりつけの際には微調整を行なながら地形を整えた。

平場面は保護盛土内設置の暗渠管を通して、堀底に設置する排水管に集水する方法とした。堀底の排水管は、既存の排水管に接続するための栓を設けて接続した。

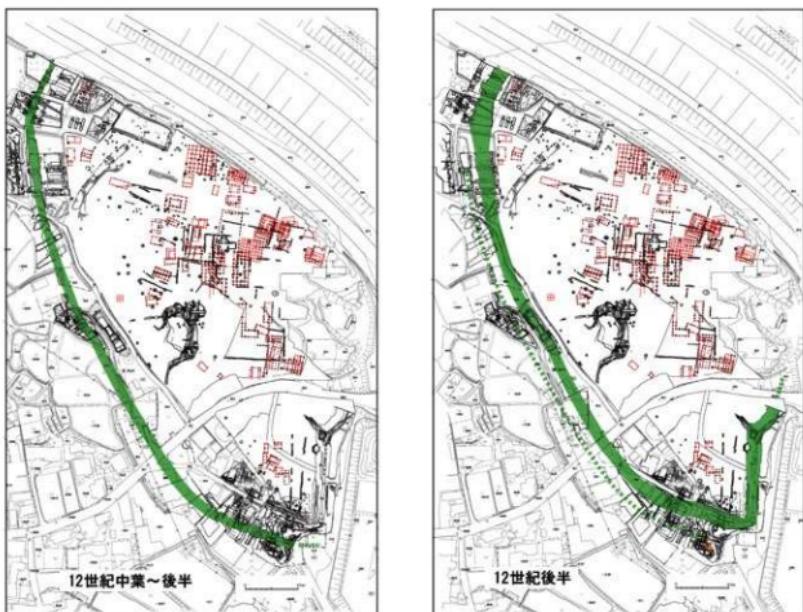
図3-2 堀道構の変遷図

しかし、新たな発掘調査や遺構の再検討により2条の堀には時期差があることが判明し、外側の堀が古く、内側の堀が新しく構築された可能性が高いとの考えに至った。また、土塁の存在を推測できる痕跡を遺跡南西部で確認することはできたが、その範囲や高さ・幅などの検討は困難であった。

したがって、堀・土塁の整備方法を再検討した結果、1) 内堀と設定していた最終期の堀跡を表現対象の遺構と特定し、2) 過去の調査で完掘していた遺跡南端部(張出し部)の堀跡を復元することとした。また、3) 規模等の特定が難しい土塁の整備は行わないこととした。

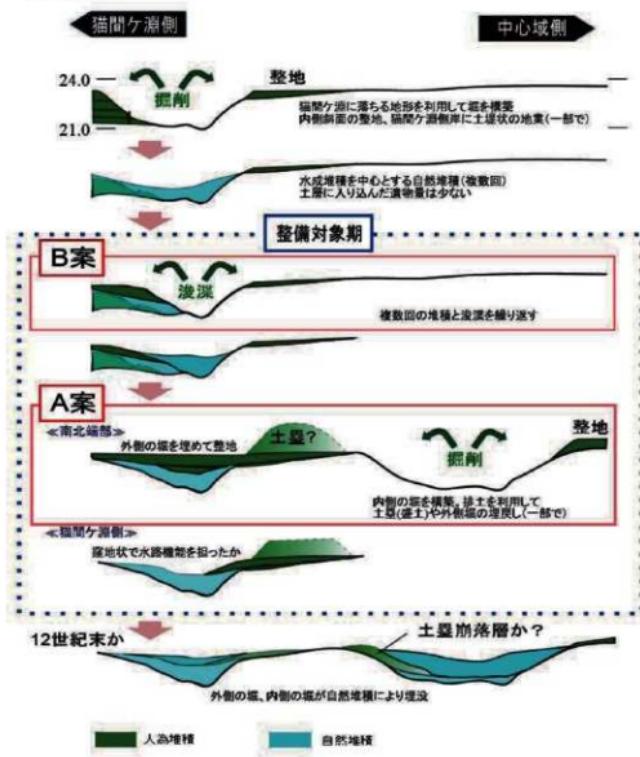
図3-4 堀の成立検討図

※B案は、整備対象期の可能性がより高い時期と推測される堀形状を表現できるものの、

整備済みの堀との連続性や浚渫後的小規模な堀を表現することから、巨大な堀が巡っている景観。

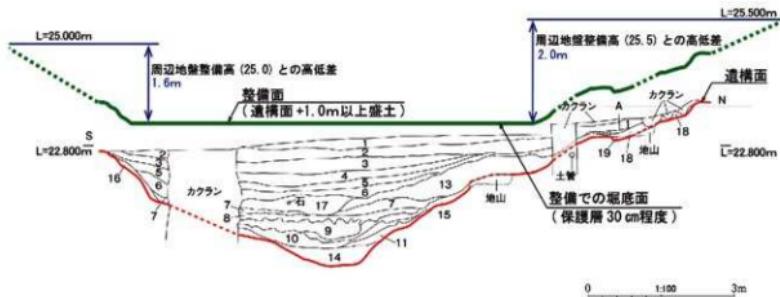
図3-5 堀の遺構と整備面との関係

- 異なる時期の堀であることが分かりやすくするために凹凸感が出たほうがよい。

- 堀全体を小舗石とすることも考えられる。理解しやすいように現地に説明板が必要。

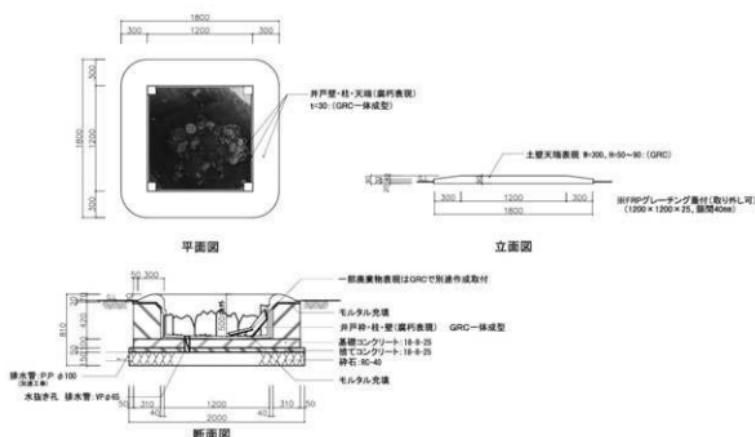
図3-6 廃棄穴（井戸）31SE2 整備図

結論 ・遺構が方形のものは井戸枠をつけている。井桁を表現し、内側で廃棄された表現を行う。

平成 26 年 7 月 11 日	遺構整備合同部会		31SE2 は門の破風板や屋根材が出土した。井戸を廃棄する際には、井戸を殺す儀札を行っているはず。
	平成 27 年 6 月 23 日	遺構整備保存管理合同部会		41SE1 の中に節を抜かれた竹。井戸殺しの儀札の痕。よって井戸枠はないはず。
			廃棄穴(井戸跡)の整備表現	井桁もない状態であることから、土で盛り上げたような状態で表現したい。 肩部分の 10 センチ程度の立ち上がりで入止めの機能は果たすのではないか。 冬場は危ないのでグレーチングの蓋をつけたい。井戸跡の地表面の土盛りの部分は安全上のもの。便宜的に表現したもの。遺構が方形のものは井戸枠をつけている。

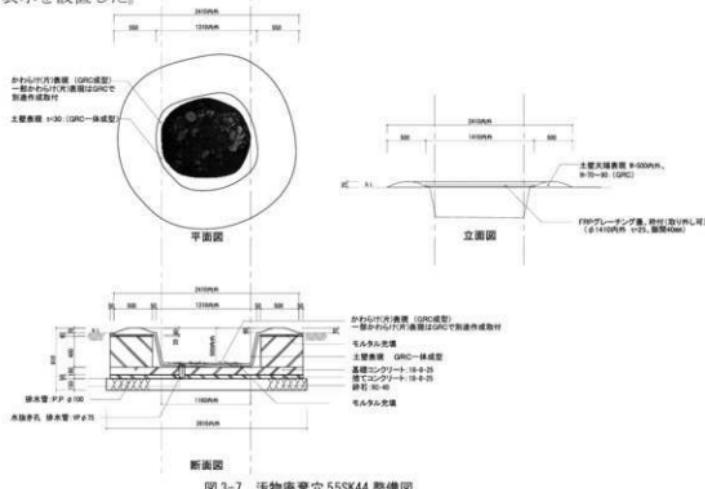
図 3-7 汚物廃棄穴 55SK44 整備図

廃棄穴（井戸）同様、発掘調査で確認された状況を写真や遺構図を確認しながら、木材やかわらけ等のレプリカによる遺物の再現を行ない、GRC 等で廃棄物や土の表現を行った。

冬の積雪によって、廃棄穴表示の位置が見えなくなることから、見学者および管理者の転落防止のため蓋を設置した。冬季に蓋を設置しても表示が見えるよう、開口部が大きいグレーチングを採用することとした。なお、通常期は蓋を外して展示することを基本とするが、安全対策として注意を喚起する表示を設置した。

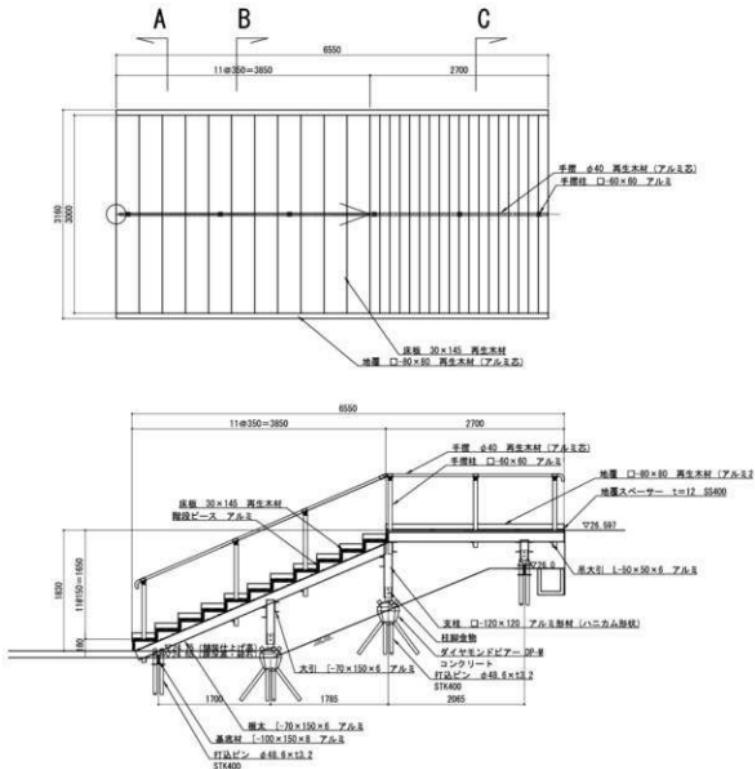
図 3-8 接続階段整備図

・高齢者や足の不自由な方などの通行も考慮して、手すりを設置する。

議論 ・手すりと足場の崩れが相關しない。場所的に手すりがなくともよいのではないか。
・手すりを右・左のいずれか一方のみということも考えられる

内側堰の表示方法	・柳之御所の土系築造について、東北の事例の収集と、試験施工必要。 →東北の事例としては、胆沢城での施工実績があり、施工完了から2年4か月超過するも、変色・破損等も見られず、安定している。 ・ガイドダンス等基礎工事と造構面との接合が明確でない。→ ガイドダンス等の基礎工事は、造構面から盛土を1m以上施した上で行っていることから、クリアランスは取れています。	
	令和2年7月1日	委員会時書面協議	ガイダンスから南端部への連絡階段	手すりと足場の崩れが相容れない。場所的に手すりがなくともよいのではないか。/ 手すりを右、左のいずれか一つのみということも考えられる。→ 結論：階段は、足場の安全性と復元をイメージさせるものではない仕様として、丸太階段ではなく板階段とする。高齢者や足の不自由な方などの通行も考慮して、階段の手すりは中央のみ設置する。※デザイン等の詳細は、使いやすさや景観、ガイドダンス施設との一体感などを考慮。

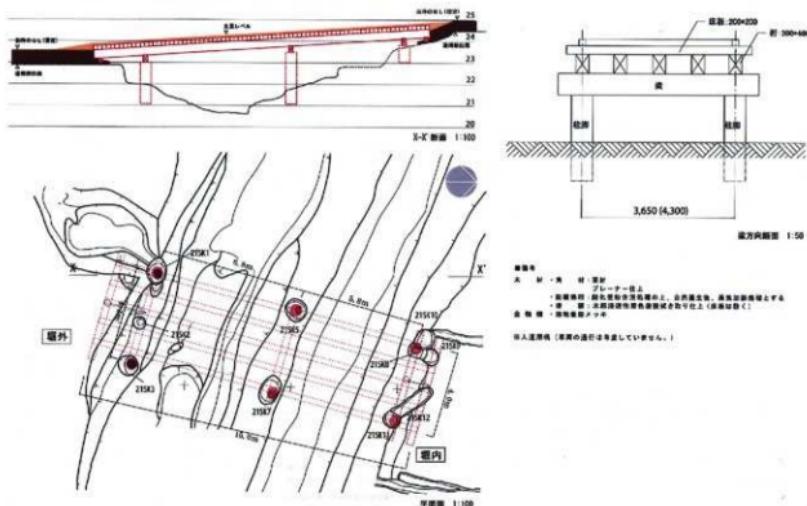
口木造橋の場合 (21SX35での検討) ① 水面に架かる構造

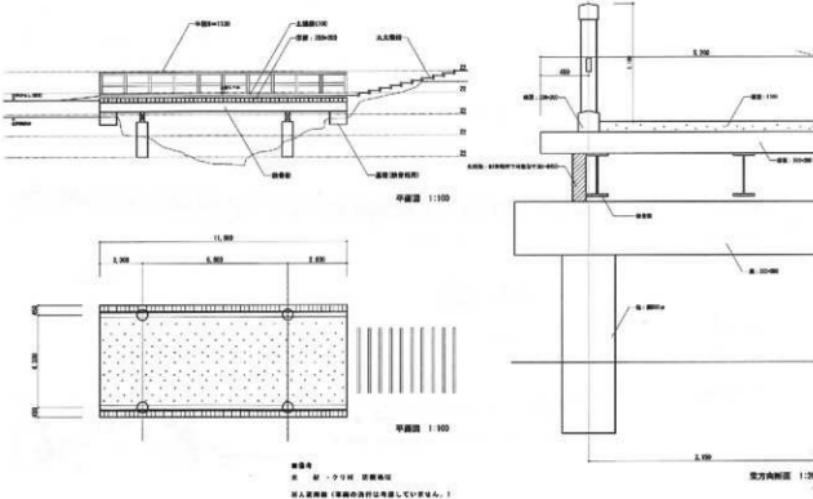
口木造橋の場合 (21SX35での検討) ② 水平に架かる橋（傾斜部は階段で上がる）案

21SX35 の整備検討案 (平成 22 年度)

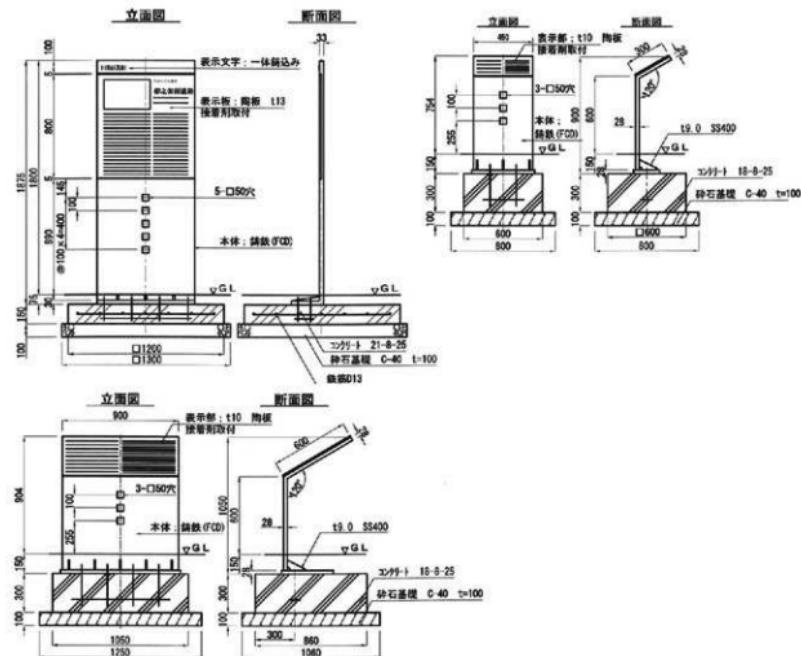
図 3-9 解説板詳細図

- ・遺跡内は歴史体験の場であることから過剰な説明は避ける。そのため案内板・解説板は遺跡理解を促す補助的手段として必要最小限のサインの設置とし、それを補うものとしてガイダンス施設・パンフレット等を活用する。
- ・文章表現を極力抑制し、図・絵・写真等視覚的に認識可能なものを適宜使用する。
- ・離れた位置からも確認でき、景観に配慮した形状・色となるよう配慮する。
- ・耐久性のある材を使用する。

第I期整備までに設置した解説板は、大2基・中4基・小7基である。このほかにも仮設解説板を9基設置して、整備対象とした遺構の全てに何らかの解説板が付くように対応している。第I・2期整備では、大1基・中3基・小4基を設置した。なお、中3基のうち1基は遺跡南端部から訪れた見学者に向けて遺跡マップの案内板としている。

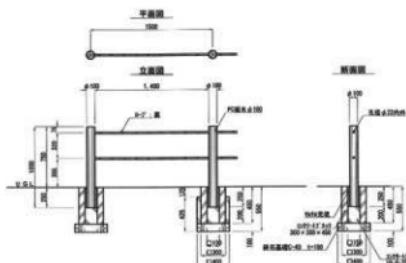
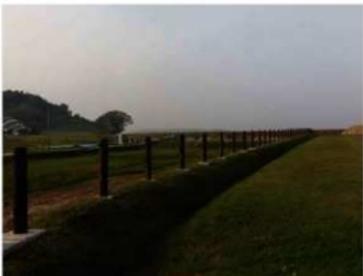
図3-10 ロープ柵詳細図

南端部整備に伴い公園の公開範囲が拡大したことから、ロープ柵の移設を行った。ロープ柵は、隣地との境界を示すため公園範囲を区画し、堀などの高低差の大きい場所への注意を促すために設置したものである。I－2期整備では、園路東側や外周に移設した。

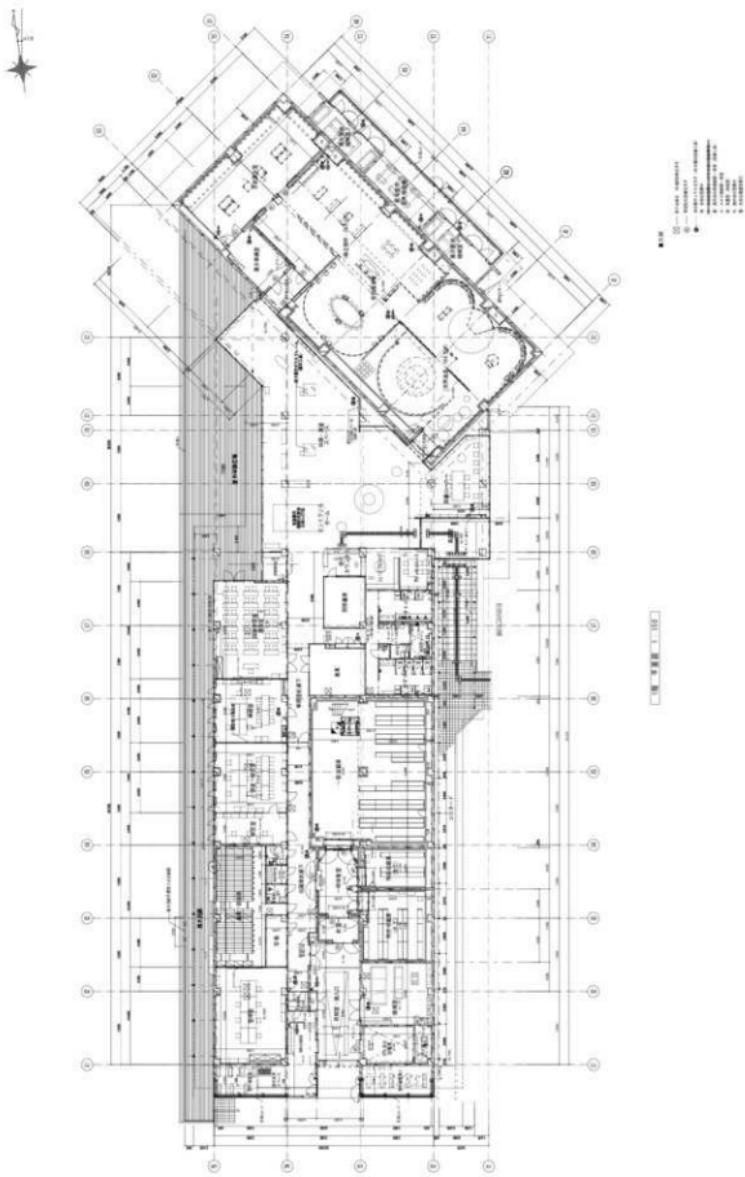
図3-10 ガイダンスセンター平面図

建築（外構）実施設計に当たっては、平泉遺跡群調査整備指導委員会にガイダンス施設整備部会を設け、重要文化財のうち、特に木製品、金属製品を多く収蔵する施設であれば、収蔵庫に外気が入りにくいよう前室が必要であることや平泉町重要公共施設デザイン会議における道の駅「平泉」との景観の整合性等について共有を図りながら設計業務が進められた。また、ひとにやさしまちづくり条例に基づく意見聴取会において、視覚・聴覚障害者協会、子育て・障がい者支援団体、老人クラブ連合会など9団体から意見を聴取し、車いす用のスロープや多目的トイレを設けるとともに、点字表示によるコーナーサインの設置や視覚障がい者が、かわらけや鏡などにふれることができる資料（レプリカ）等を展示するなど、ユニバーサルデザインを取り入れ、施設を整備した。

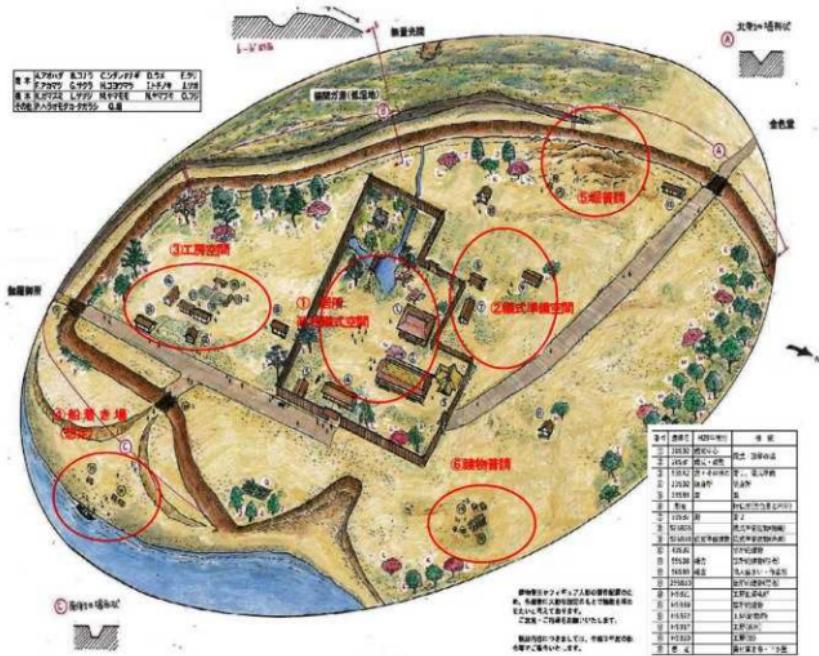
図 3-13 ジオラマ模型製作模式図

・発掘などで確認できる事実を基礎にした想定（壮大な仮説）であること。ある程度大胆に考えざるを得ない。

・堀の中の機能と堀の周辺の機能が空間的にもかなり異なっている。二重構造、三重構造の同心円状の機能を持っている。

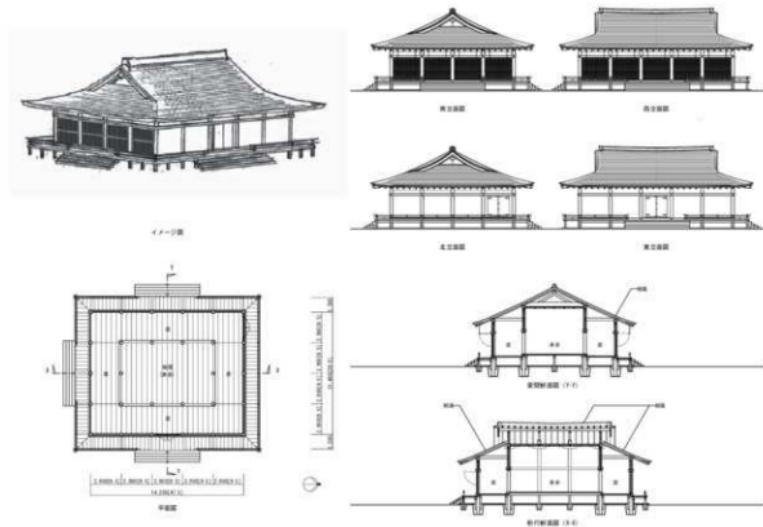
図3-20 28SB2 復元検討図

28SB2は、28SB4よりも柱間寸法が若干広く、より格式の高い建物であったと推定して検討を行つた。屋根は入母屋で薄板による棚葺とした。壁は、発掘調査で確認された建物関係の遺物を改めて確認し、白土と思われる遺物が確認されたことから、白土の真壁とした。建具は蔀戸を主とした。

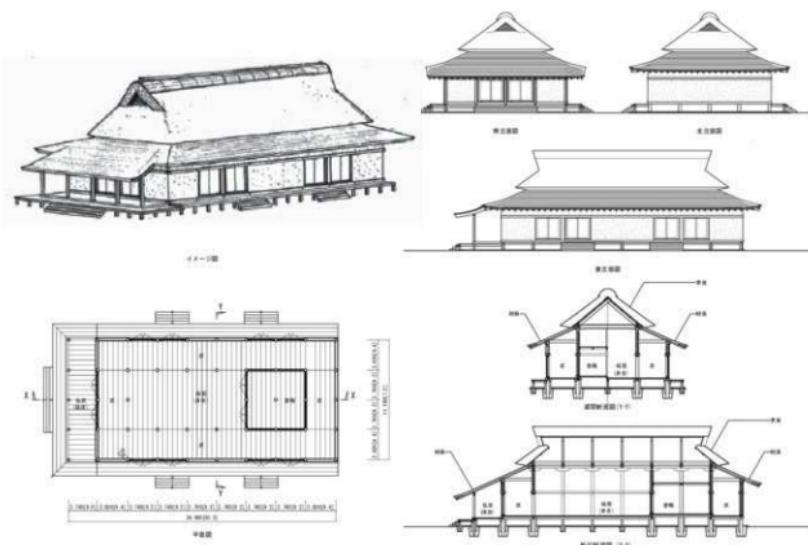
図 3-21 28SB4 復元検討図

28SB4は、在地的な武家の儀式空間として土着的な要素を加えて検討を行った。屋根は、母屋は入母屋風の茅葺とし、入母屋風の形状を選択した理由としては、周辺建物との差別化を図るためにもある。庇は棚葺とした。壁は中塗り仕上げの大壁とした。建具は妻戸を主とした。

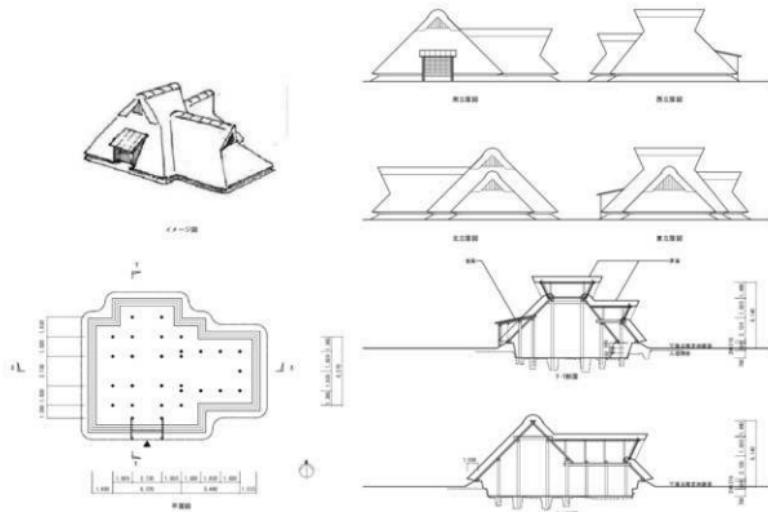
図 3-22 55SX2 復元検討図

建物機能については、建築検討部会内でアイデンティティー（蝦夷）の象徴、儀式の場、物見台等の意見が挙がったが、増築の痕跡があり、まとまった形での大量のかわらけが確認されていることから、保管庫の機能も兼ねていると考えられる。

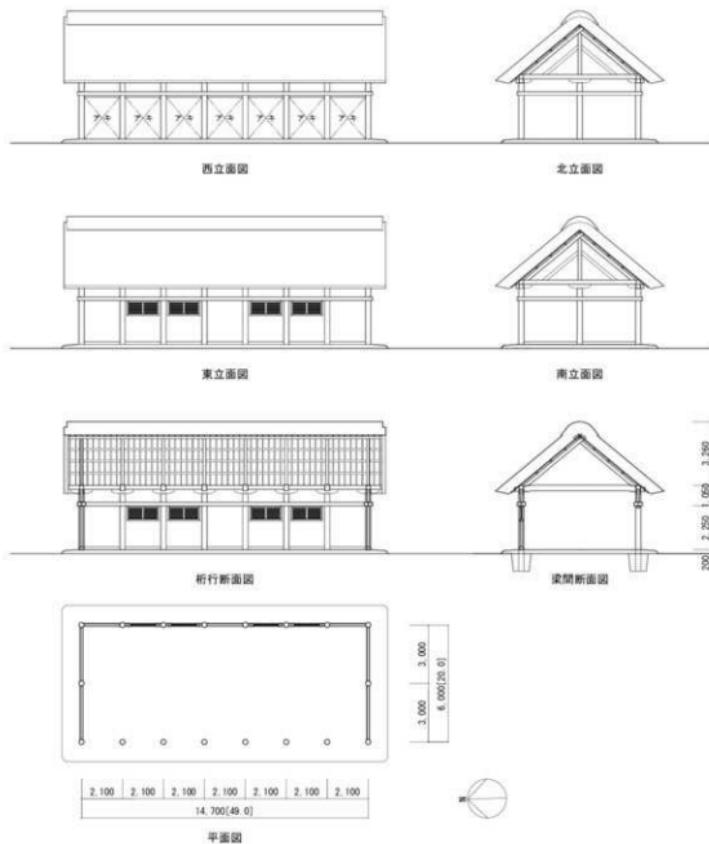
図 3-23 23SB2 復元検討図

23SB2は廻で囲まれた区画内の東門があると推定される付近に位置していること、南側にある23SB3を廄と想定したことから、随身が控える場とした。屋根は茅葺の切妻とし、床張りは行わなかった。北・西・南の壁をなくし、東側は横板の壁で見張り窓として横連子を取り付けた。なお、CG案では東門の内側に目隠し廄を付けたが、門を設置した場合に位置が近すぎることから、今回は表現しなかった。

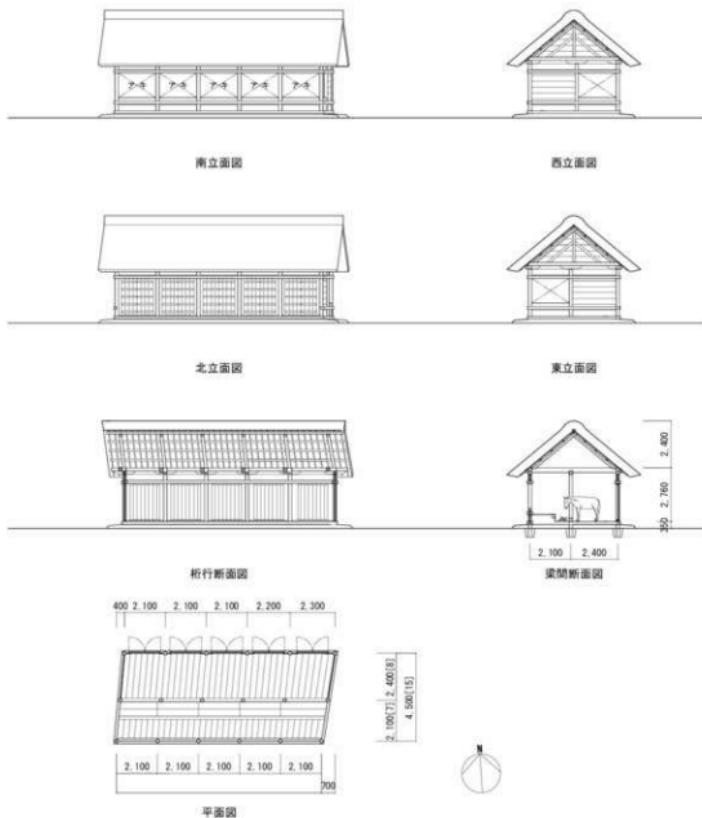
図 3-24 23SB3 復元検討図

23SB3は塀で囲まれた区画の東南に位置し、遺構形状が細かく空間を仕切るように柱が廃された細長い平面形状であることから「厩」と想定した。前回CG案から大きな変更は無く、壁は縦板よりも平易に作ることができる横板の壁とした。屋根は簡素な板葺きとした。

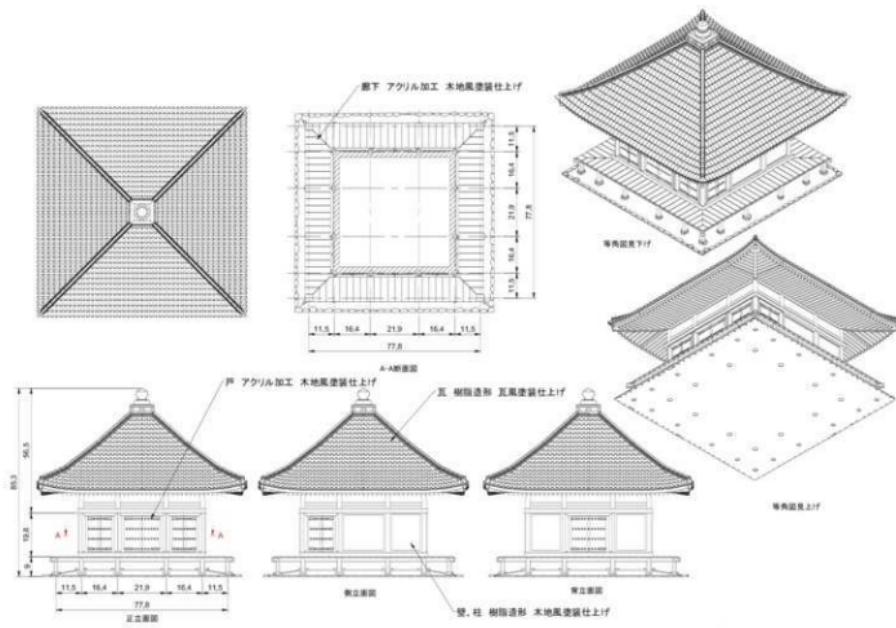
図 3-25 持仏堂復元検討図

持仏堂の造形の設定としては以下の通りとしている。

- ・規模は金色堂と同等程度の礎石建物（基壇なし）とする。
- ・屋根は純瓦葺、堂の色は朱をメインにしたもので想定した。※池西側の堀区画を再検討
