学芸員と巡る!掛川三城ツアーー 横須賀城編 (資料)

令和5年6月3日(土)
掛川市文化・スポーツ振興課 文化財係

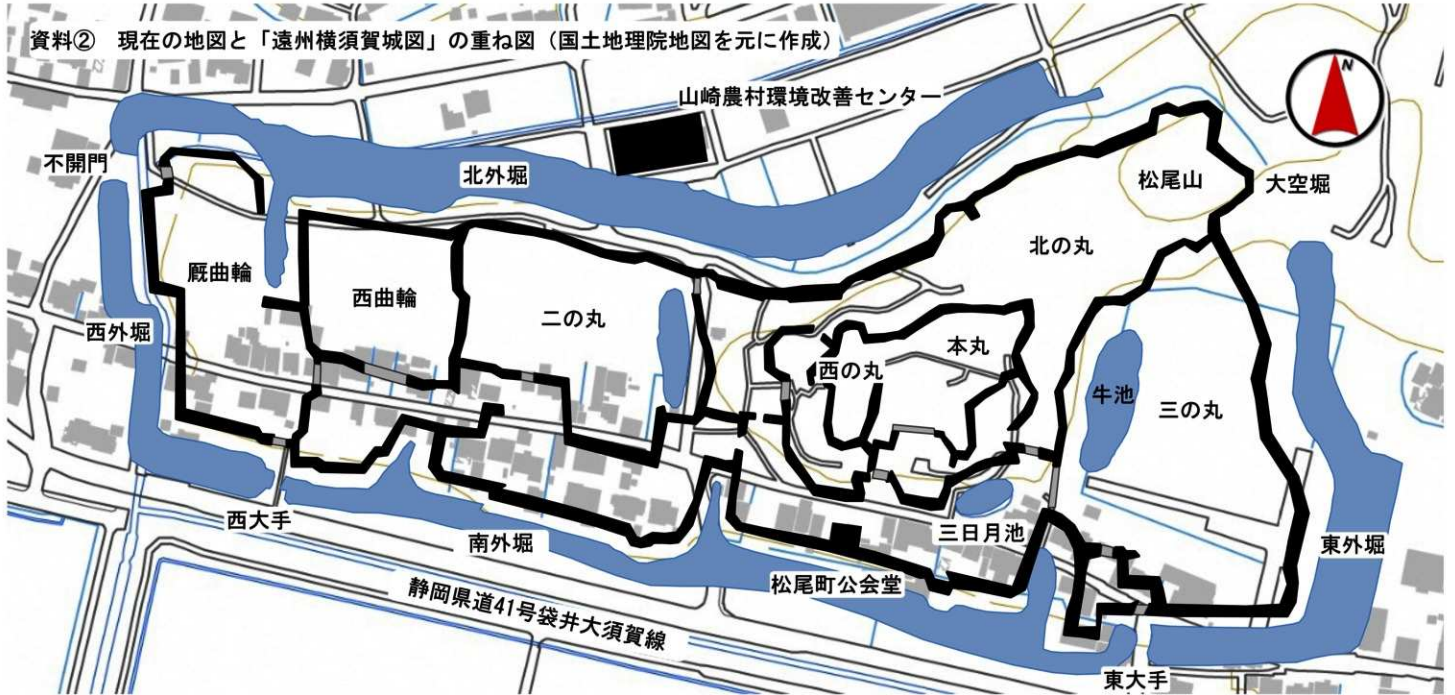
資料② 現在の地図と「遠州横須賀城図」の重ね図（国土地理院地図を元に作成）

- 静岡県道41号線と松尾町の集落の間にある高低差が南外堀の名残。
- 高低差に沿って、外堀の石垣が見つかっている。

- 二の丸の北側は明治時代以降に大きく改変されておらず、北外堀の城内側のラインが残存。
- 現況の地形と「遠州横須賀城図」の北外堀の対比。
