王寺町文化財調査報告書 第19集

**西安寺跡  
発掘調査報告書  
—舟戸神社境内編—**

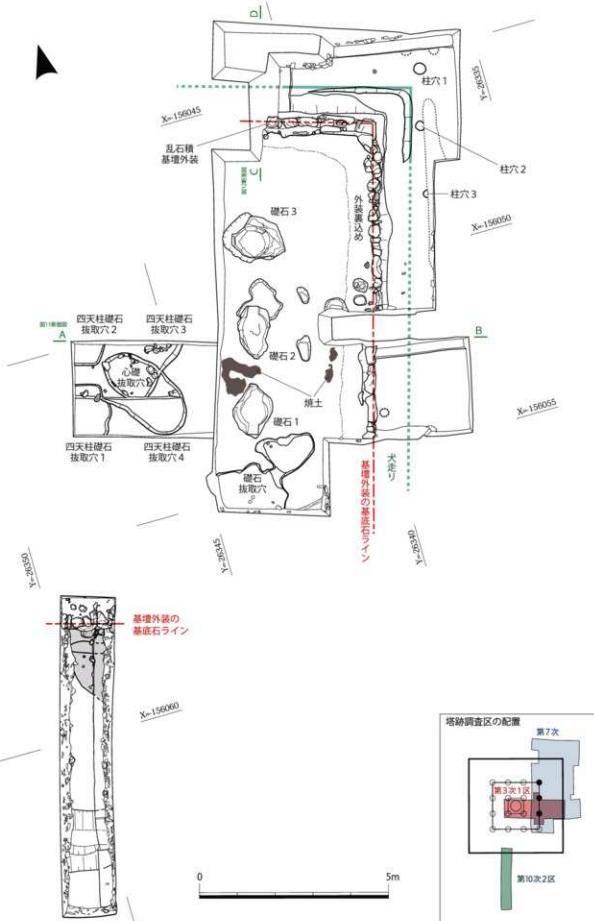
図10 塔遺構平面図 (1/100)

**■側柱の礎石**　図10。塔の東面の側柱に当たる礎石3個を検出した。検出した礎石はいずれも表面が被熱により赤く変色し、剥離しているところもある。柱座は部分的な造り出しであり、必ずしもそのかたちを仰臥ではない。

礎石2は南北長140.5cm、東西長87.0cm。剥離する部分が多いが、高さ5.0cmの柱座が造られ、礎石の北東部に残存する円弧から径は71.0cmと推定される。北側に幅29.0cm、長さ23.0cmの地覆座が造り出されている。南側には明瞭な地覆座の加工はないが、端部に地覆石をのせる割り込みが認められる。石材は花崗閃綠岩である。

検出した礎石1～3によって、塔は柱間が1間2.25m（7.5尺）の3間等間、一辺6.75m（22.5尺）の建物で、基壇の規模は南面と北面の外装基底で計測して一辺13.2m（44尺）である。これらの数値から造営尺は切りの良い1尺 = 30.0cmと考えられ

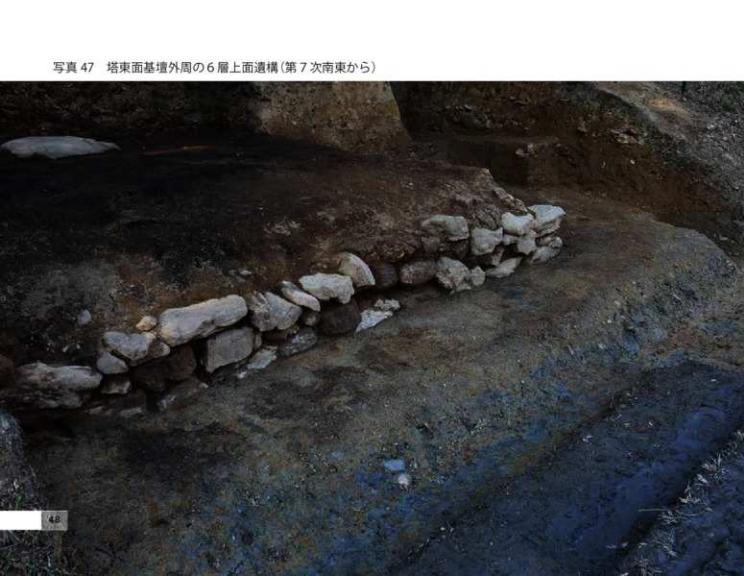
写真47 塔東面基壇外周の6層上面遺構（第7次南東から）

**■6層上面遺構** 図13。洪水による水成堆積である6層は、塔と金堂の間（塔北面）から塔の東面にかけて堆積し、塔基礎を50cmほど埋めている。その上において東面の基壇外周で4基、北面の基壇外周で1基の土坑を検出した。

土坑1は南北50.0cm、東西60.0cm、深さ9.5cmの不整形の土坑である。埋土は10YR3/2黒褐色細粒砂混じりシルトと10YR6/4にぶい黄褐色粗粒砂混じり粘土の2層がある。土坑2は南北80.0cm、東西45.0cm、深さ9.9cmの不整形の土坑である。埋土は10YR3/4暗褐色微粒砂混じりシルト、10YR4/3にぶい黄褐色細粒砂混じり粘土である。土坑3は南北30.0cm、東西50.0cm、深さ6.1cmで、楕円形を呈する。埋土は10YR3/4暗褐色微粒砂混じりシルト。土坑4は長軸1.1m、短軸50.0cm、深さ11.9cmで、平面は瓢箪の形状をしている。埋土は2.5YR4/1黄褐色細粒砂混じり粘土である。土坑5は南北1.0m、東西1.5m、深さ8.2cmの楕円

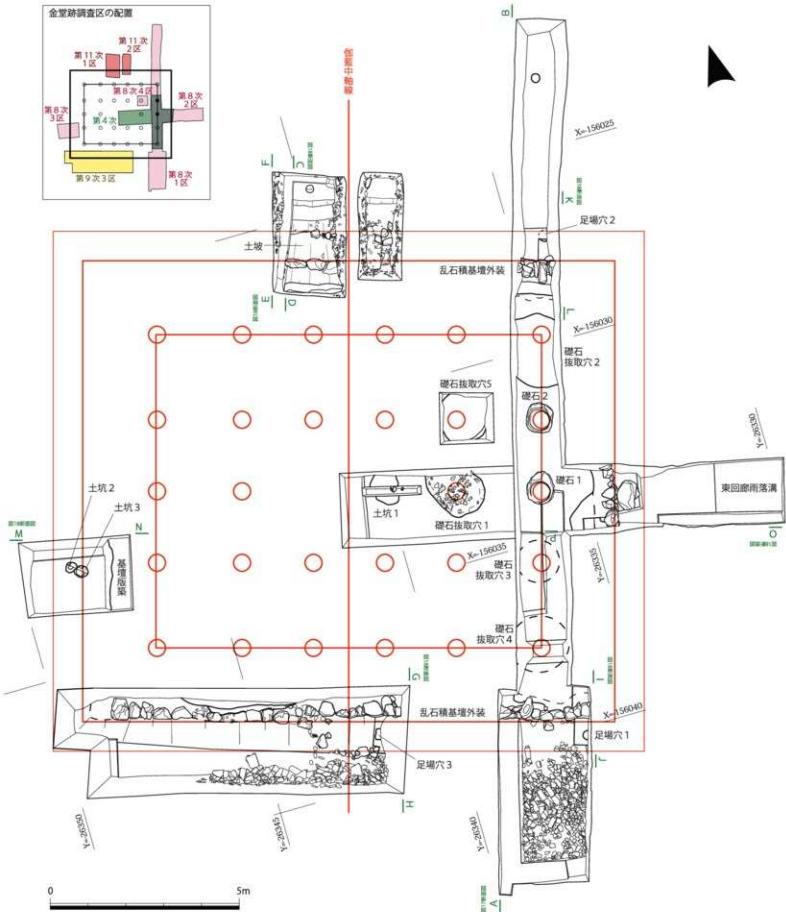
図 15 金堂遺構平面図 (1/100)

礎石抜取穴2は、礎石2の北側で検出した。南北長1.96mで、東西長は調査区幅の1.0mを超える。深さは43.2cmで、塔廃絶後の造成土である3層が埋土となっている。礎石1、礎石2の延長上にあり、東面側柱の北端の礎石に当たる。

て 1.89 m (6.3 尺) であるのに対して、庇の柱間が桁行・梁行ともに 2.25 m (7.5 尺) となる。身舎の柱間に比べて庇のそれが大きいが、基壇東端から東面側柱礎石までの基壇の出が 1.95 m (6.5 尺) であること、梁行の中央 2 間分の柱間が検出した 2 個の礎石から 1.89 m (6.3 尺) であること、さらに検出した基壇の北端から南端までの距離が 12.18 m (40.6 尺) であることが明らかになっているため、このような柱の柱間が大きい建物の復元になる。金堂の建物は桁行 10.17 m (33.9 尺) × 梁行 8.28 m (27.6 尺) の規模である。

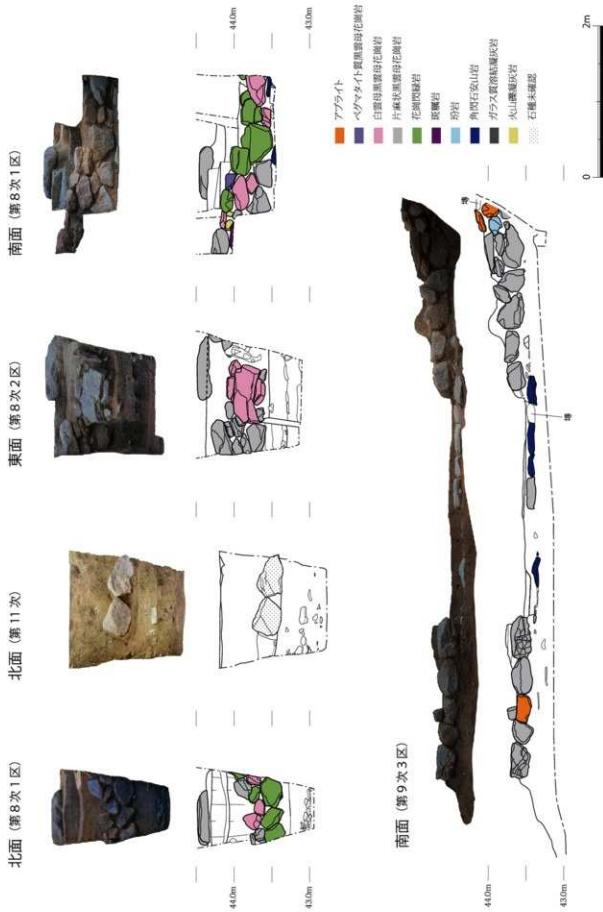
図 16 金堂基壇外装立面図（1/50）

北面の基壇外装は、第8次調査1区において東面の側柱を通る位置で東西方向に幅0.9m分を検出した。高さ約76cmで、2~3段の石積が残存していた。石積の裏込めに当たる部分は深く捲破を受け、塔廃絶後の造成土である3層が入り込んでいる。同じく基壇北面の中央を発掘した第11次調査では、

乱石積には、小さいもので10~20cm、大きいもので40~50cm程度の石が用いられている。奥田尚氏によれば、片麻岩黒雲母花崗岩、白雲母黒雲母花崗岩、花崗閃緑岩の使用が大半を占めており、西安寺跡東方の山地で採取された。また、南面の乱石積では、土塊に埋もれる下段の方に明神山で採取された角閃石安山岩が、上段の方では石の隙間に埋めるように鹿谷寺北方で採取された火山凝灰岩2個が使用されている。石材とともに埠2点が使用されているを確認している。乱石積の積み方には違いが認められ、南面、東面と北面の金堂中央間に当たる部分では石の長辺を正面にしており、北面の東寄りでは石の小口を正面にしている。

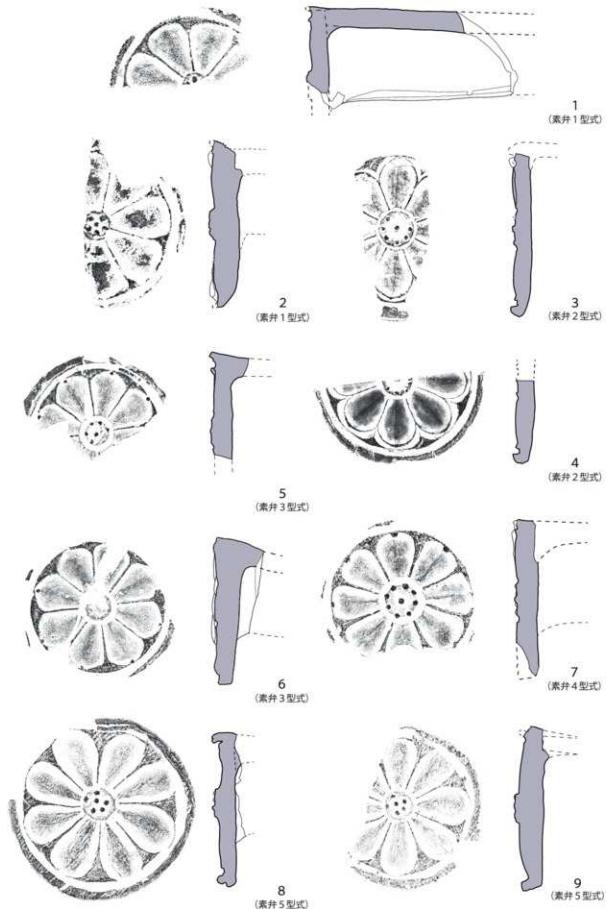
図26 軒丸瓦実測図 (1/4)

単弁 1a型式に使用された範は 1つと見られ、図 26 に示すように範傷の進行具合が確認できる。単弁 1a型式の 10 では a ~ b の 2か所に範傷があつたが、11 では a ~ f の 6か所に増えている。12 にも a ~ e の 5か所にあり、f 部分は欠損している。単弁 1b型式の 13 には同 1a型式の範傷に g が加わる。15・16 は小片のため蓮弁の位置が確定できないが、h の範傷も発生している。範傷の進行合から、単弁 1a型式、単弁 1b型式の順に製作されていることが明らかになる。

**■ 忍蓮 1 型式** 写真 111、図 26-26・27。忍冬蓮華文軒丸瓦。型名を忍蓮とする。瓦当面の直径は 18.0cm、直径約 4.5cm の中房には 1+8 の蓮子がある。中央の蓮子には周環があり、中房の周間に幅 0.6cm の溝がめぐる。内区画 4 弁の蓮弁と 4 莲の忍冬文を交互に配し、蓮弁と忍冬文間に珠点を置いている。丸味を帯びた蓮弁の中央部は肥厚し、複線による鶴が通り、弁端にも珠点を置く。接合する丸瓦は不明だが、瓦当裏面の剥離面からすれば無加工で接合する。

**■ 重圓 1 型式** 写真 113、図 26-32。三重圓文軒丸瓦。復元による瓦当径は 15.4cm で、瓦当の厚さ 3.2cm。中央に珠点があり、第 1、第 2 圆線に対応して第 3 圆線が細く、第 3 圆線と外縁が近い。瓦当と丸瓦を接合したのにナテを施し、瓦当裏面は横方向のナテ、瓦当側面はナテで指頭圧痕が残る。胎土に含まれる砂粒の違いはあるものの、平城京跡出土の 6012B 型式と同様である<sup>18)</sup>。6012B 型式に見える第 1 圆線横の范傷は、欠損が多く確認できていない。色調は灰黄色で、焼成は良好である。

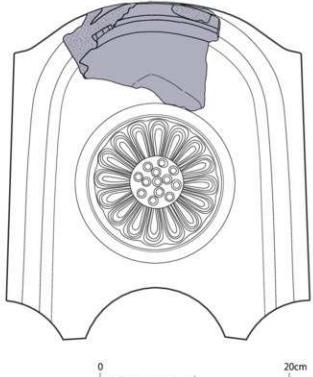
図33 A種蓮華文鬼瓦の復元案(1/4)

■ 鬼瓦A種 写真179・図34-121は第8次調査1区の2層(神社整備の造成土)から出土である。横16.3cm、縦10.9cmの破片で、地板の厚さは3.6cm。地板の上辺はマチ状で、頂部の幅5cmは地板に沿い両端で内側に入る円弧状の凸筋がある。凸筋は下端の幅2.8cm、高さ1.4cmで、内側の傾斜とナデ調整の痕跡は單弁1型式の外縁と同じで、色調、胎土、焼成がよく似ている。凸筋内側の地板に文様はないが、破片の下端に肥厚する部分があり、中央には何かしらの施文の可能性がある。7世紀後半の蓮華文鬼瓦と考えられ、図33に示したように単弁1型式の文様のある鬼瓦として復元を試みた。

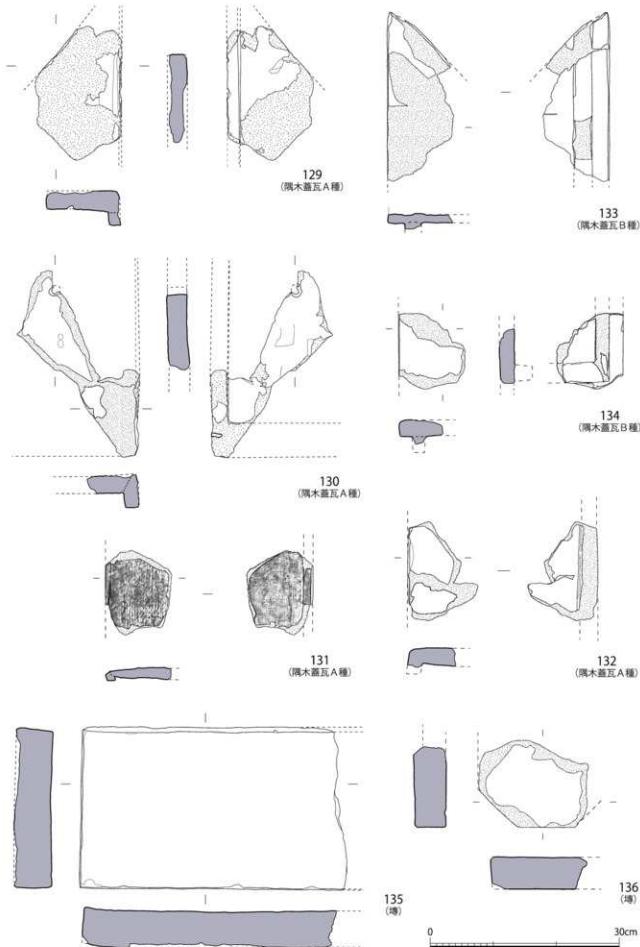
図35 隅木蓋瓦・埠実測図 (1/6)

■ 開木蓋瓦 A 種 第 7 次調査で金堂廃絶に伴う堆積である 7 層から出土した。図 35-129・130 は蓋板の上面は平坦で、裏面の先端と両側に幅・高さともに 2.0cm の凸帯を設け、掛かりとしている。側面に装飾はない、表面に砂粒の移動が残るケズリを行っている。129 には茅負を避けるため、斜めに切断する部分が残存する。130 には開木に固定する釘穴があり、そこを中心として復元すると幅 25.5cm、内法は約 21.8cm となり。開木の幅を約 21cm に換算して考えることができる。奈良時代後半のものと見られ、破片すべての色調は黄灰色で、胎土も同じである。焼成もすべて良好で、同時期に製作されたものだろう。

図 35-134 は第 9 次調査 3 区の排土から採集したもの。先端角の部分が現存している。先端部分の凸帯は幅 2.7cm、側面の凸帯は幅 2.0cm。凸帯は接合面で剥離しており、剥離面には細かい砂粒が付着している。これら 2 点の胎土は砂粒を多く含まず、表面が黒褐色で内面が赤褐色を呈して焼成が軟質であるところが唐草 21 型式と共に通している。

■ 塚 38 点の破片が出土した。図 35-135 は第 7 次調査の塔の北面、金堂廃絶に伴う堆積層である 7 層から出土した。平面形は長方形で幅 25.5cm、厚さ 5.9cm、長さ 42.6cm が残存している。表面はほとんどが摩滅しており、綴記、装飾は認められない。色調は灰白色、焼成は良好である。図 35-136 には 135 度の角度をもつ角があり、8 角形の塚と推定できる。厚さ 5.1cm。橙褐色で焼成は良好である。

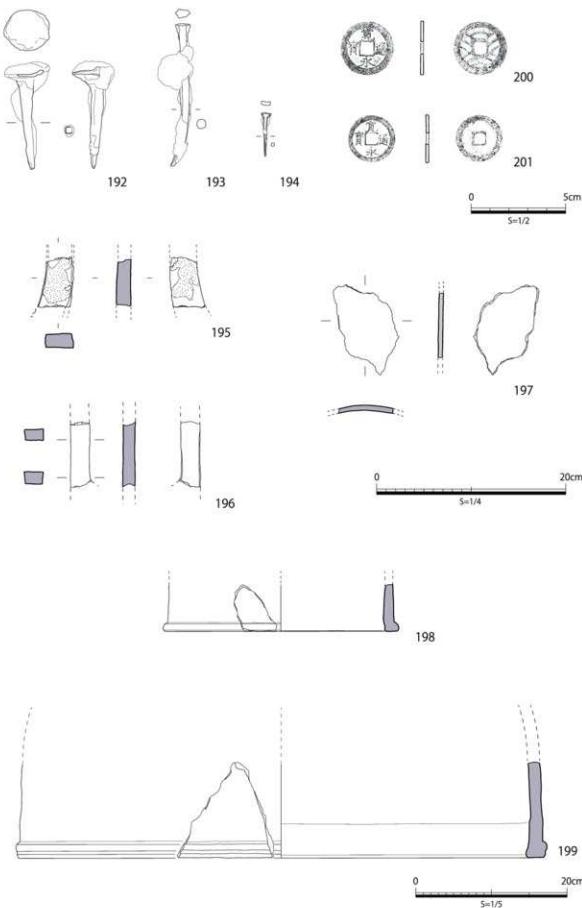
図38 金属製品実測図

**■鉄製品** 写真194・図38-192-194。鉄製品として鉄釘が出土した。釘と見られる破片は83点あり、多くは鋸が進んで棒状の小片となっている。第7次調査で全体形状のわかる鉄釘が出土した。192は金堂廃絶に伴う堆積層にある7層から出土し、足の短いもの。193・194は塔基壇の炭・焼土層である4層から出土。193は長さ15.1cmで、釘身は一辺0.9cmの方形。194は巻頭で、長さ5.0cm、一辺0.3cmの方形である。

**■銅製品** 写真194・図38-195-199。196は第7次調査の神社整備の造成土である2層、195、198、199は第10調査2区の塔南面の4層、197は第3次調査の塔基壇上の4層からの出土である。195は幅3.0cm、残存長5.3cm、厚さ1.5cmの破片で、側面がゆるくカーブする。196は幅1.9cm、厚さ1.2cm、長さ5.9cmが残存する。直線的な形状だが、下部が湾曲し、やや厚みが増すところから、他の部位から枝分かれする部分に当たる。この2点は水煙の破片と考えられる。197は最大幅7.1cm、最大長9.3cm、厚さ0.5cmと薄い板状の破片で、やや湾曲している。198は檜皮の破片である。幅

約4.8cm、高さ6.2cmが残存し、体部の厚さは1.2~1.4cm。端部内面は内湾し、外面が肥厚して1.8cmの厚みがある。端部の円弧は直径31.2cmに復元でき、上端はまっすぐ上方へ延びる。199は伏牴の破片で、最大幅12.7cm、高さ12.4cmが残存し、厚さ1.6~1.9cm、重量1.2kgである。端部の円弧は直径69.4cmに復元でき、端面で直立させると、上端はやや内径する形状となっている。

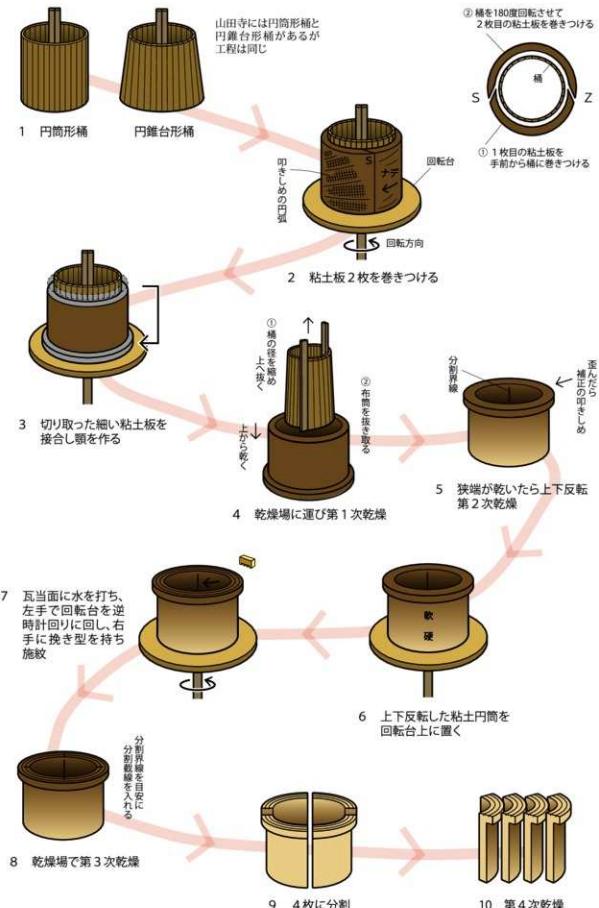
図47 図解 山田寺出土四重張紋軒平瓦の製作工程

10 瓦当面を上に向けた状態で並べ乾燥させる（第4次の最終乾燥）。完全に乾いた軒平瓦（白地）を屋内に保管し、焼成に備える。

このように、重張紋軒平瓦は粘土円筒の乾き具合と湿度具合をこまめに見極め、最適の状態で上下反転し、施設、調整という工程を経て完成する。そもそも瓦型は利用して同形態、同曲率の粘土製品を量産する必要があり、以上の工程はこうした目的を合理的に追求する過程で編み出されたのであろう。したがつ
