王寺町文化財調査報告書 第19集

**西安寺跡
発掘調査報告書
—舟戸神社境内編—**

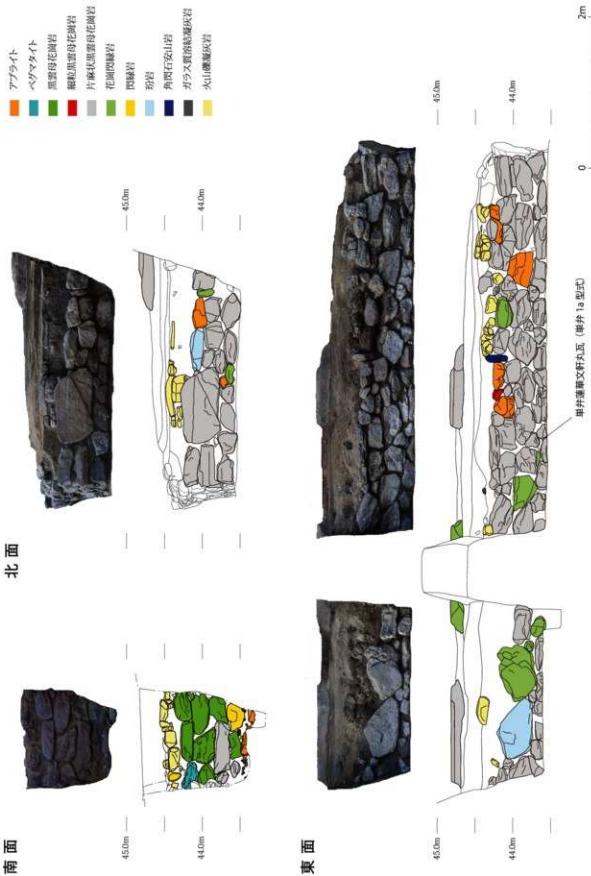
図9 塔基壇外装立面図（1/50）

花崗岩を主体とした乱石積基壇外装は、石積みに継みがあるものの、北面、南面がとくに良く残っており、石積みの最上段には凝灰岩が用いられていた。調査を行った東面基壇、南面基壇のいずれからも階段の遺構は確認できていない。

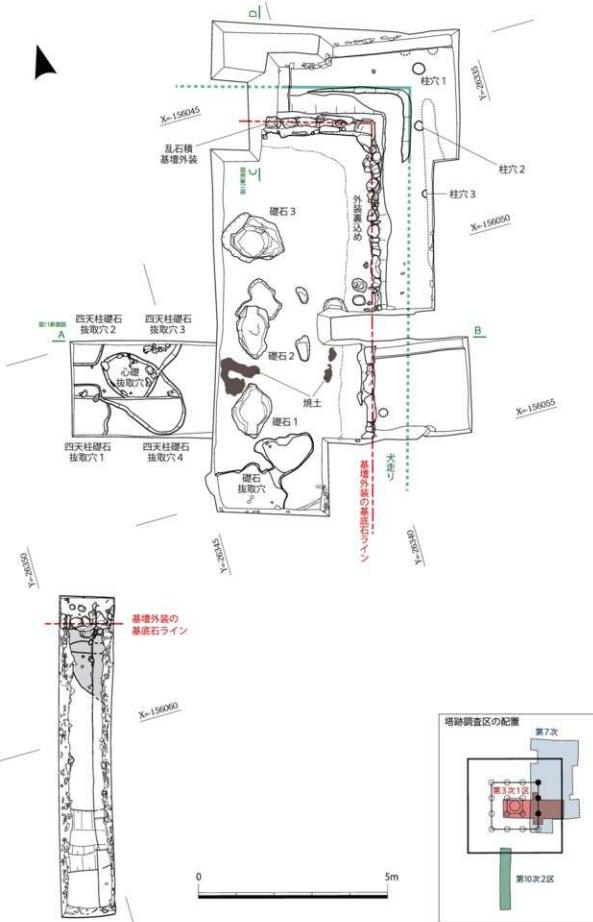
図 10 塔遺構平面図 (1/100)

■側柱の礎石 図10。塔の東面の側柱に当たる礎石3個を検出した。検出した礎石はいずれも表面が被熱により赤く変色し、剥離しているところもある。柱座は部分的な造り出しであり、必ずしもそのかたちを仰臥ではない。

礎石2は南北長140.5cm、東西長87.0cm。剥離する部分が多いが、高さ5.0cmの柱座が造られ、礎石の北東部に残存する円弧から径は71.0cmと推定される。北側に幅29.0cm、長さ23.0cmの地覆座が造り出されている。南側には明瞭な地覆座の加工はないが、端部に地覆石をのせる削り込みが認められる。石材は花崗閃綠岩である。

検出した礎石1～3によって、塔は柱間が1間2.25m（7.5尺）の3間等間、一辺6.75m（22.5尺）の建物で、基壇の規模は南面と北面の外装基底で計測して一辺13.2m（44尺）である。これらの数値から造営尺は切りの良い1尺 = 30.0cmと考えられ

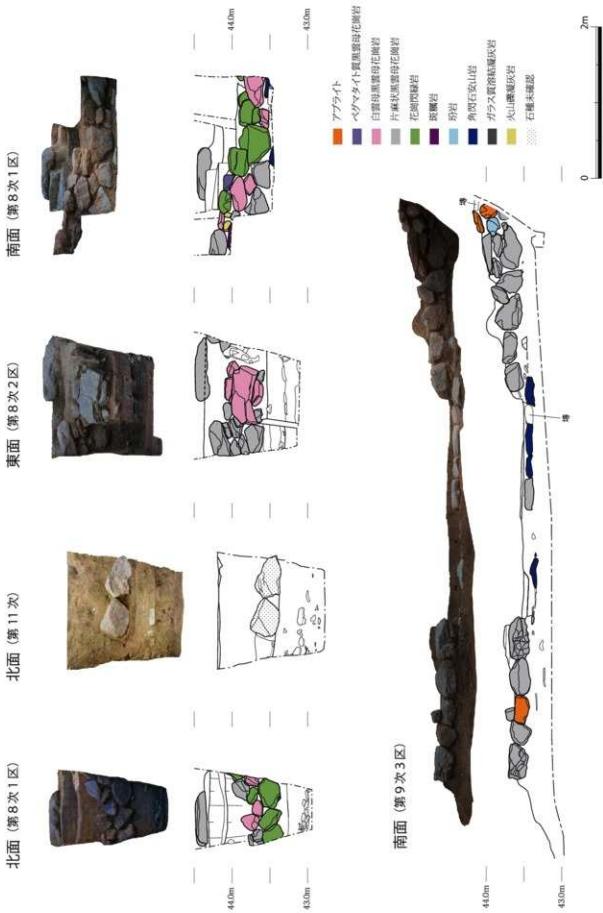
図 16 金堂基壇外装立面図 (1/50)

乱石積には、小さいもので10~20cm、大きいもので40~50cm程度の石が用いられている。奥田尚氏によれば、片麻岩黒雲母花崗岩、白雲母黒雲母花崗岩、花崗閃緑岩の使用が大半を占めており、西安寺跡東方の山地で採取された。また、南面の乱石積では、土坡に埋もれる下段の方に明神山で採取された角閃石安山岩が、上段の方では石の隙間に埋めるように鹿谷寺北方で採取された火山凝灰岩2個が使用されている。石材とともに埠2点が使用されているを確認している。乱石積の積み方には違いが認められ、南面、東面と北面の金堂中央間に当たる部分では石の長辺を正面にしており、北面の東寄りでは石の小口を正面にしている。

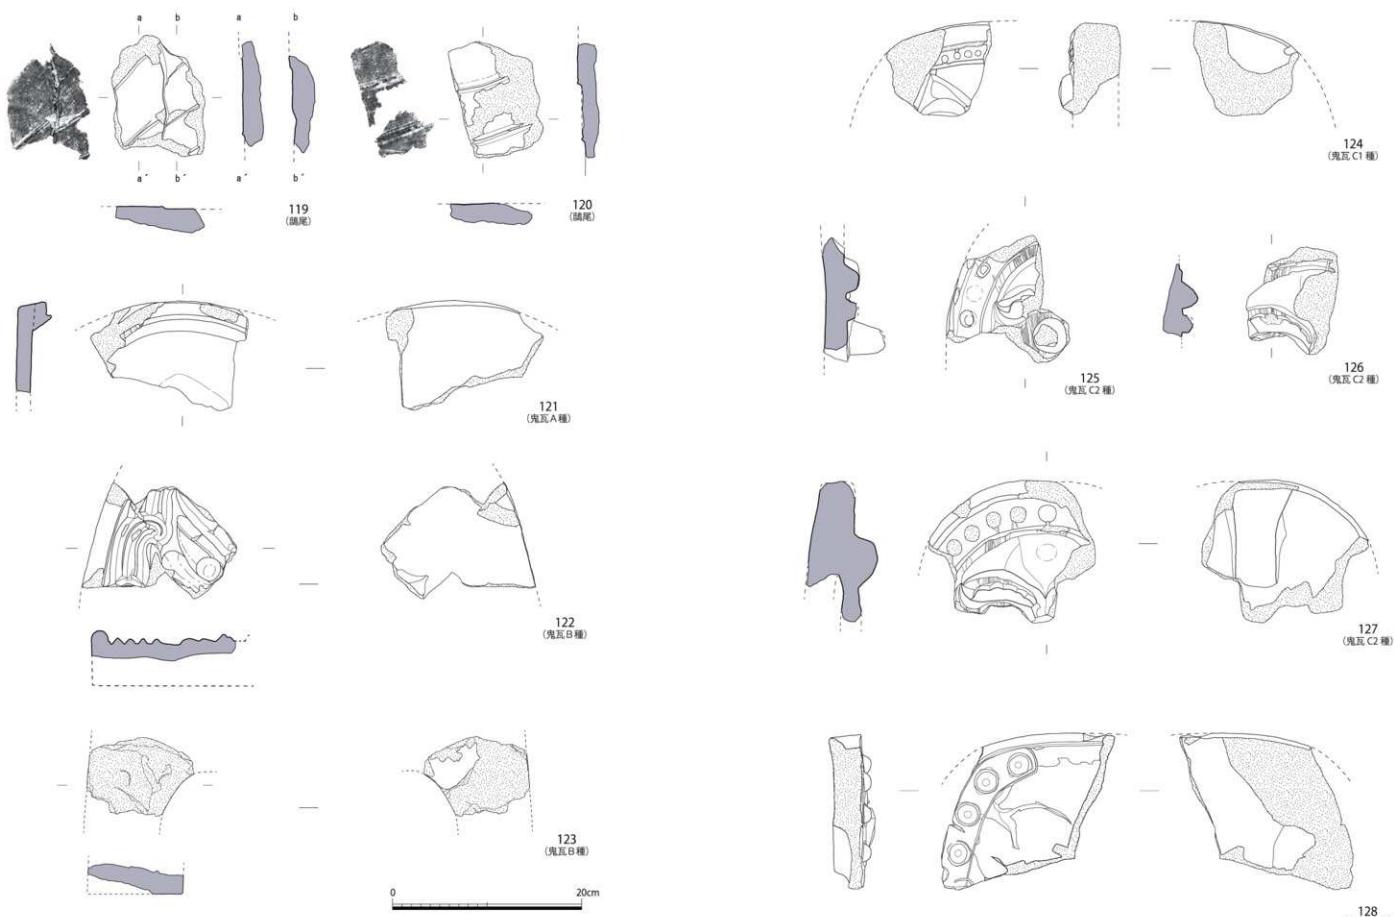
図34 鶴尾・鬼瓦実測図(1/4)

119は右側面の胸部から鱗部にかけての破片で、縦帯ではなく胸部側が高い段によって鱗部と区画している。胸部は幅5.7cmの正段で、表面には段に平行するハケ目と段の上下に幅4~5mmのコラによる沈線を引く。鱗部は根元で幅3.7cm、4.5cmと頂部側の段が幅広く、ヘラで正段を形成している。胸部と鱗部の段の位置は一致しない。裏面は剥離しており、現状の厚さは2.3cmである。

■ 鬼瓦A種 写真179・図34-121は第8次調査1区の2層(神社整備の造成土)から出土である。横16.3cm、縦10.9cmの破片で、地板の厚さは3.6cm。地板の上辺はマーチ状で、頂部の幅5cmは地板に沿い両端が内側に入る円弧状の凸帯がある。凸帯は下端の幅2.8cm、高さ1.4cmで、内側の傾斜とナデ調整の痕跡は単弁1型式の外縁と同じで、色調、胎土、焼成もよく似ている。凸帯内側の地板に文様はないが、破片の下端に肥厚する部分があり、中央には何かしらの施文の可能性がある。7世紀後半の蓮華文鬼瓦と考えられ、図33に示したように単弁1型式の文様のある鬼瓦として復元を試みた。

■ 鬼瓦C2種 写真180・図34-125-127。製作には複製范が使用されており、表面に木目状の范傷がある。地板はアーチ状で厚さは3.2cm。外線ではなく、幅3.1～3.6cmの珠文帯を凸線で区画する。眉毛の形状は外側に吊り上がり、上辺は波形となっている。破片3点が出土し、3点とも同じ部位の破片であるため、3個体の鬼瓦が出土したことになる。

■ 鬼瓦D1種 珠文帯に竹管を使用するD種には、珠文の表現方法の違いから2種類が確認できたので、D1種とD2種に分けた。D1種は、珠文帯をヘラ書きの沈線で区画し、竹管の内側に半球状の珠文を配した鬼瓦で、破片5点が出土している。図34-128は右上部が残存し、地板の厚さは3.6cm。鬼面の造形が剥離して不明である。珠文帯の幅は3.3～3.5cmで、珠文は直徑2.0cm、高さ0.6cm、竹管径2.6cmである。また、写真181(D1)に示したように、珠文の大きさ、形状は128と同じで、珠文帯の内側からヘラ書きの沈線、外側が幅1.4cmの内傾する外線で区画するもの出土している。

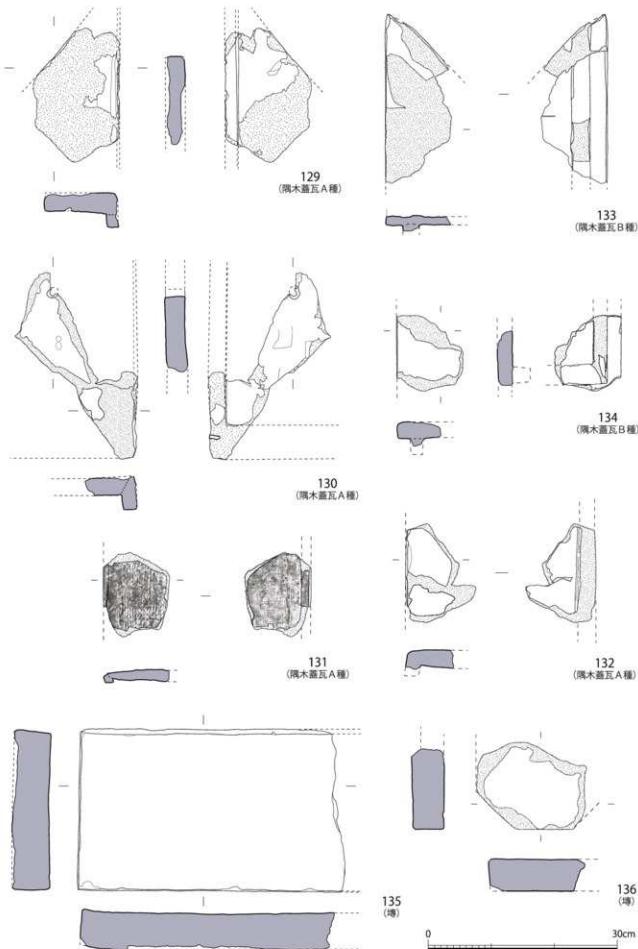
図35 隅木蓋瓦・埠実測図 (1/6)

■ 開木蓋瓦 A 種 第 7 次調査で金堂廃絶に伴う堆積である 7 層から出土した。図 35-129・130 は蓋板の上面は平坦で、裏面の先端と両側に幅・高さともに 2.0cm の凸帯を設け、掛かりとしている。側面に装飾はない、表面に砂粒の移動が残るケズリを行っている。129 には茅負を避けるため、斜めに切断する部分が残存する。130 には開木に固定する釘穴があり、そこを中心として復元すると幅 25.5cm、内法は約 21.8cm となり、開木の幅を約 21cm 後に考えることができる。奈良時代後半のものと見られ、破片すべての色調は黄灰色で、胎土も同じである。焼成もすべて良好で、同時期に製作されたものだろう。

■ 塼 38 点の破片が出土した。図 35-135 は第 7 次調査の塔の北面、金堂廃絶に伴う堆積層である 7 層から出土した。平面形は長方形で幅 25.5cm、厚さ 5.9cm、長さ 42.6cm が残存している。表面はほとんどが摩滅しており、綴記、装飾は認められない。色調は灰白色、焼成は良好である。図 35-136 には 135 度の角度をもつ角があり、8 角形の墻と推定できる。厚さ 5.1cm。橙褐色で焼成は良好である。

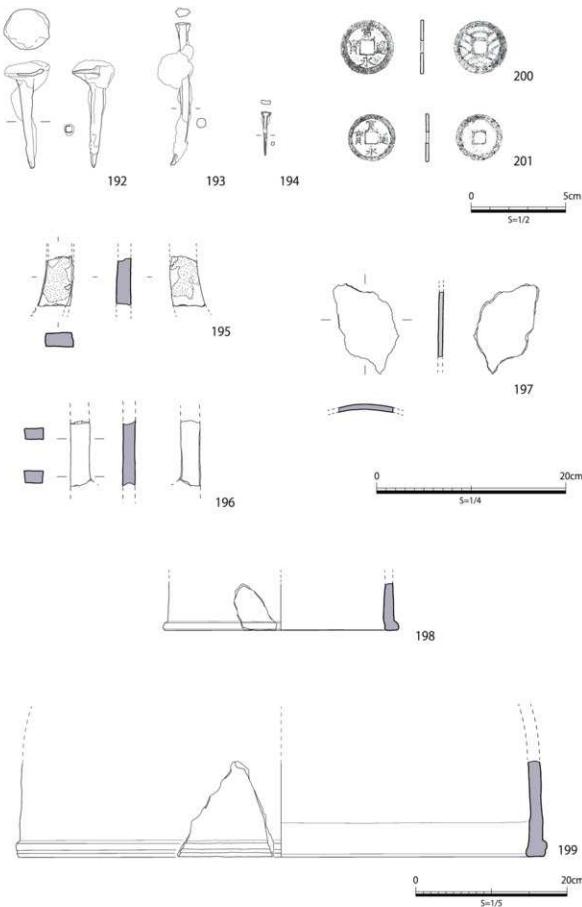
図38 金属製品実測図

■鉄製品 写真194・図38-192-194。鉄製品として鉄釘が出土した。釘と見られる破片は83点あり、多くは鋸が進んで棒状の小片となっている。第7次調査で全体形状のわかる鉄釘が出土した。192は金堂廃絶に伴う堆積層にある7層から出土し、足の短いもの。193・194は塔基壇の炭・焼土層である4層から出土。193は長さ15.1cmで、釘身は一辺0.9cmの方形。194は巻頭で、長さ5.0cm、一辺0.3cmの方形である。

■銅製品 写真194・図38-195-199。196は第7次調査の神社整備の造成土である2層、195、198、199は第10調査2区の塔南面の4層、197は第3次調査の塔基壇上の4層からの出土である。195は幅3.0cm、残長5.3cm、厚さ1.5cmの破片で、側面がゆるくカーブする。196は幅1.9cm、厚さ1.2cm、長さ5.9cmが残存する。直線的な形状だが、下部が湾曲し、やや厚みが増すところから、他の部位から枝分かれする部分に当たる。この2点は水煙の破片と考えられる。197は最大幅7.1cm、最大長9.3cm、厚さ0.5cmと薄い板状の破片で、やや湾曲している。198は櫛状の破片である。幅

約4.8cm、高さ6.2cmが残存し、体部の厚さは1.2~1.4cm。端部内面は内湾し、外面が肥厚して1.8cmの厚みがある。端部の円弧は直径31.2cmに復元でき、上端はまっすぐ上方へ延びる。199は伏鉢の破片で、最大幅12.7cm、高さ12.4cmが残存し、厚さ1.6~1.9cm、重量1.2kgである。端部の円弧は直径69.4cmに復元でき、端面で直立させると、上端はやや内径する形状となっている。

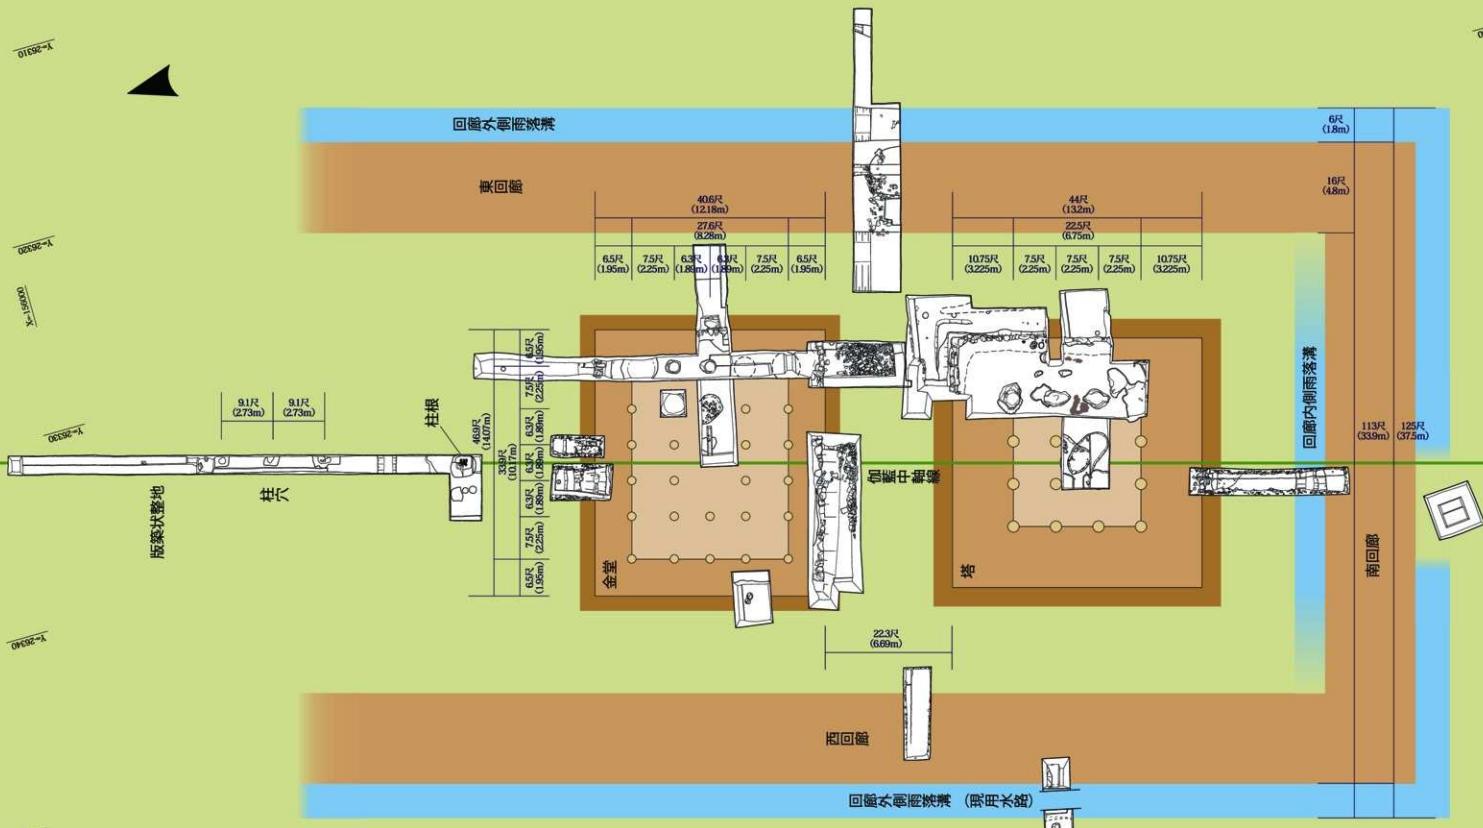
図41 西安寺跡伽藍平面図（1/200）

て 1.89 m (6.3 尺) であるのに対して、庇の柱間が桁行・梁行ともに 2.25 m (7.5 尺) となる。身舎の柱間に比べて庇のそれが大きいが、基壇東端から東面側柱礎石までの基壇の出が 1.95 m (6.5 尺) であること、梁行の中央 2 間分の柱間が検出した 2 個の礎石から 1.89 m (6.3 尺) であること、さらに検出した基壇の北端から南端までの距離が 12.18 m (40.6 尺) であることが明らかになっているため、このような柱の柱間が大きい建物の復元になる。金堂の建物は桁行 10.17 m (33.9 尺) × 梁行 8.28 m (27.6 尺) の規模である。

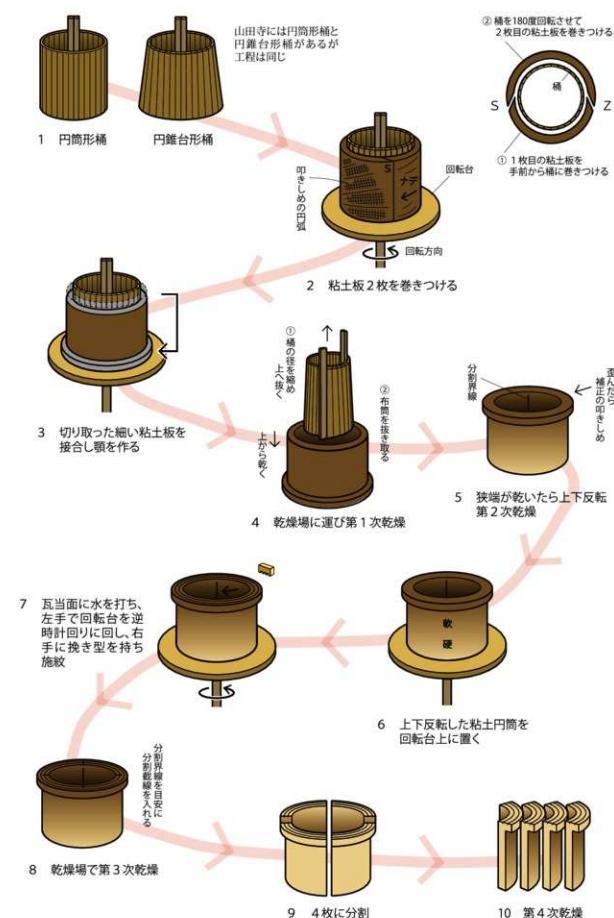
図 47 因解 山田寺出土四重張紋軒平瓦の製作工程

10 瓦当面を上に向けた状態で並べ乾燥させる（第 4 回の最終乾燥）。完全に乾いた軒平瓦（白地）を屋内に保管し、焼成に備える。

このように、重張紋軒平瓦は粘土円筒の乾き具合と湿度具合をこまめに見極め、最適の状態で上下反転し、施設、調整という工程を経て完成する。そもそも瓦型は利用して同形態、同曲率の粘土製品を量産する必要があり、以上の工程はこうした目的を合理的に追求する過程で編み出されたのであろう。したがつ
