## 第3節 掘立柱建物

### 1. 概 要

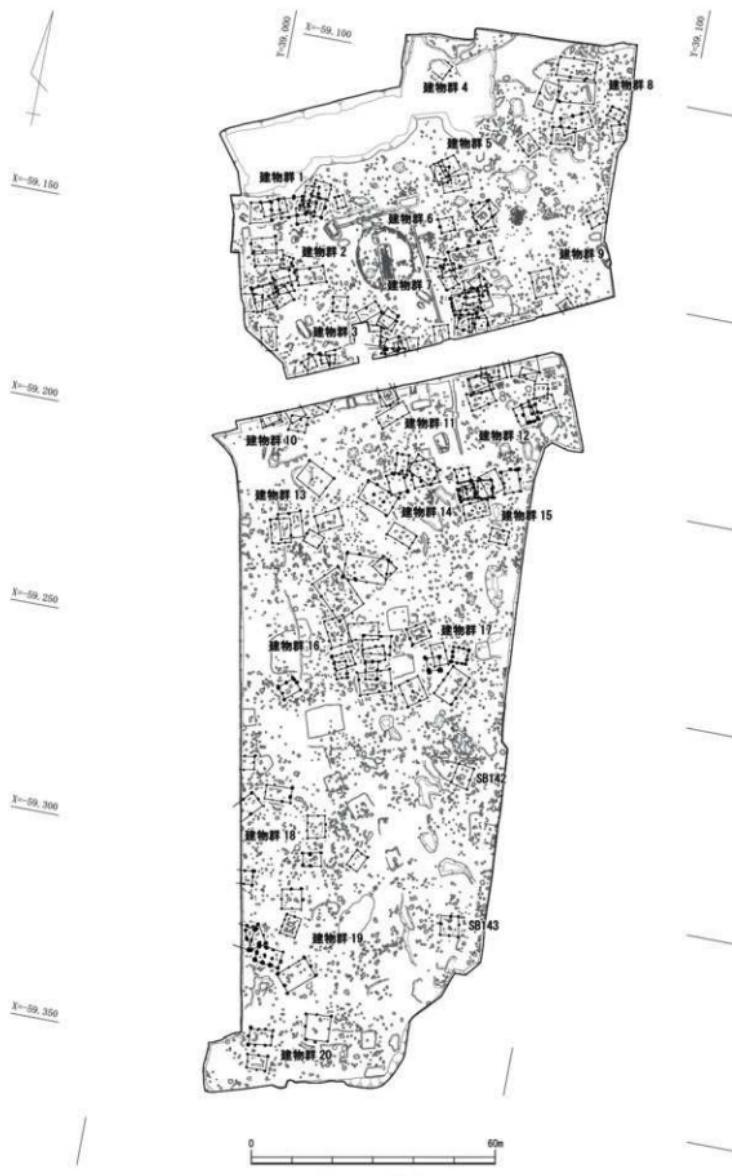
第79図 建物群

計142棟の建物を復元した(第79図・附表1~27)。多くの建物は、調査後に平面図を合成し、その過程において復元されたものである。このため、建物としての遺構写真はわずかである(写真同版38~42)。復元された建物は、調査区の北端部から南端部まで認められ、特に北地区から南地区北半にかけて集中する傾向が認められる。多くの建物は数棟が平面的に集中してみられる傾向が認められ、20の建物群を抽出することができた。

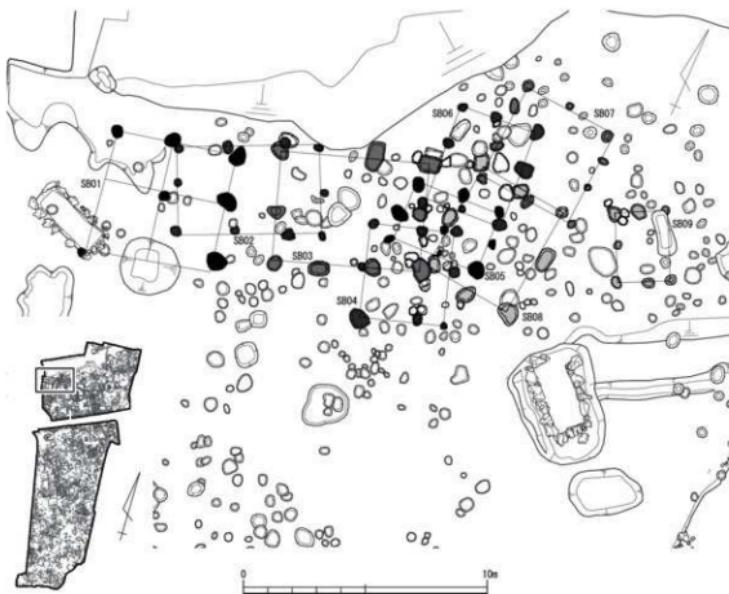
第80図 建物群1

SB01からSB09の9棟の建物からなる(第80図)。北地区北西部に位置する。建物群2の北側にあたる(第79図)。

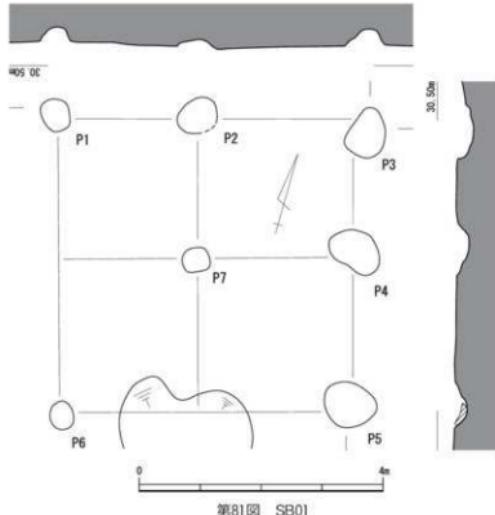
第81図 SB01

**建 物** ほぼ南北方向に棟軸をもつ2間×2間の総柱建物である(第81図)。ただし南梁行の中間柱については、後世の攪乱により欠く。また西桁行の中間柱についても検出できなかった。梁行・桁行ともほぼ同規模で、平面形はほぼ方形に近い。建物の規模は、北梁行(P1-P3)で5.15m、東桁行(P3-P5)で4.50mを測り、両者を基準とした面積は23.17m<sup>2</sup>である。東桁行を基準とした棟軸方向はN 16° 00' Wを示している。各柱穴間の距離等は附表1の通りである。

**柱 穴** 西桁行と南梁行の中間柱を除く柱穴が検出されている。柱穴の規模は、P1・P6・P7を除いてはほぼ同規模である。50cm~80cm大と、全体的に大型である。柱穴の平面形は、全体的に梢円形傾向にある。埋土はいずれも黒褐色シルト質極細砂~細砂1層からなる。柱痕を確認できた柱穴は認められないが、P5の底部にはやや扁平な石が置かれていた。各柱穴の規模は附表1の通りである。

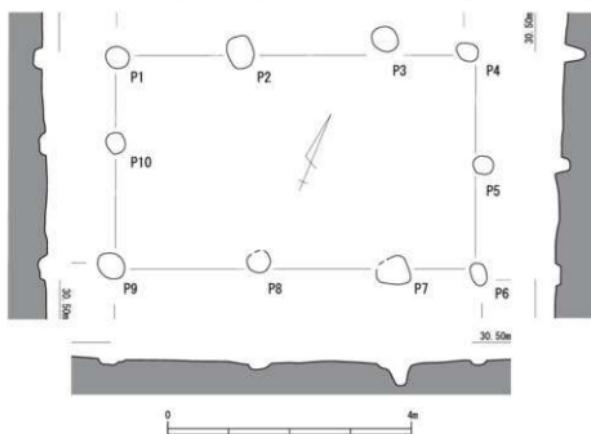
第82図 SB02

建 物 ほぼ東西方向に棟軸をもつ、梁行2間、桁行3間の側柱建物である(第82図)。建物全体が検出されている。梁行・桁行ともそれぞれ平行し、平面形はほぼ長方形に近い。ただし、北桁行と東梁行においては柱通りがやや乱れている。また桁行における柱穴間距離は南北とも一定ではない。両者とも東側の柱間が明らかに短くなっている。建物の規模は、西梁行(P1-P9)で3.40m、南桁行(P6-P9)で6.00mを測り、両者を基準とした平面積は20.40m<sup>2</sup>である。南桁行の直交方向を基準とした棟軸方向はN22°30'Wを示している。各柱穴間の距離等は附表1の通りである。

柱 穴 全ての柱穴が検出されている。柱穴の規模はほぼ同規模である。柱穴の平面形は、全体的に円形もしくは梢円形傾向にある。埋土はいずれも黒褐色シルト質極細砂～細砂1層からなる。柱痕を確認できた柱穴は認められない。各柱穴の規模は附表1の通りである。

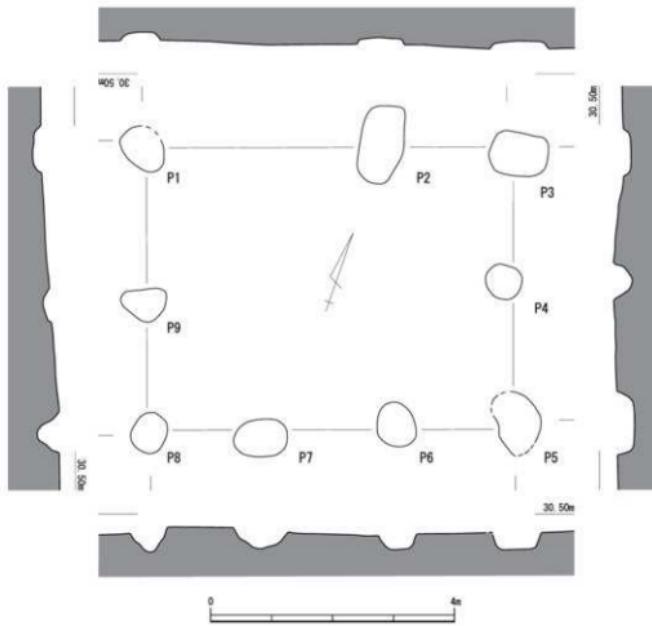
第84図 SB03

**建 物** 東西方向に棟軸をもつ、梁行2間、桁行3間からなる隅柱建物である(第84図)。桁行・梁行とも平行関係にあり、全体的に整った平面形をなしている。柱通りも全体的に良好である。ただし、北桁行の1穴を欠いている。建物の規模は、南桁行(P5-P8)で6.00m、西梁行(P1-P8)で4.70mを測り、両者を基準とした建物の面積は28.20m<sup>2</sup>である。また南桁行(P5-P8)の直交方向を基準とした棟軸方向は、N14°30'Wを示している。各柱穴間の距離等は附表1の通りである。

**柱 穴** 北桁行の1穴を除く全ての柱穴が検出されている。柱穴の平面形は、隅丸方形傾向にあるものが目立つ。規模についても60cmを超える、全体的に大型である。いずれの柱穴においても柱痕は確認されていない。埋土は、いずれも黒灰色シルト混じり極細砂1層からなる。各柱穴の規模は附表1の通りである。

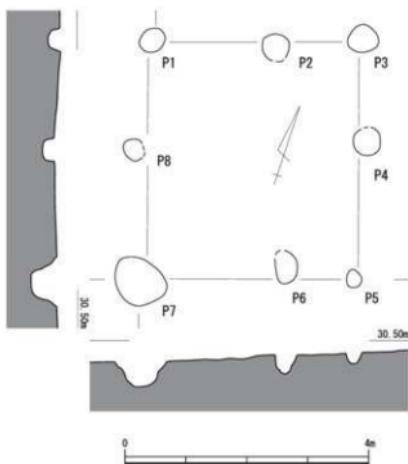
第85図 SB04

**建 物** ほぼ南北方向に棟軸をもつ梁行2間、桁行2間の隅柱建物である(第85図)。梁行については平行関係にあるが、桁行については東西両側とともに柱通りの乱れが認められる。平面形的には整った長方形をなしている。ただし、南北両梁行の中間柱が中間より東側に寄った位置にある。

建物の規模は、北梁行(P1-P3)で3.45m、東桁行(P3-P5)で3.90mを測り、两者を基準とした建物の面積は13.45m<sup>2</sup>である。東桁行を基準とした棟軸方向は、N 17° 30' Wを示している。各柱穴間の距離等は附表1の通りである。

**柱 穴** 全ての柱穴が検出されている。ただし、P2・P4・P6・P8は他の柱穴に切られている。平面形は円形傾向にあるものが多く認められる。柱穴の規模はほぼ同規模であるが、P7のみ際だって大型である。埋土はいずれも黒褐色シルト質極細砂～細砂1層からなる。柱痕を確認できた柱穴は認められない。各柱穴の規模は附表1の通りである。

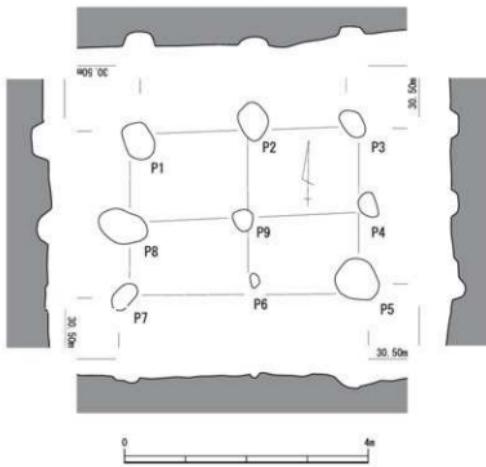
第86図 SB05

**建 物** ほぼ東西方向に棟軸をもつ梁行2間、桁行2間の総柱建物である(第86図)。梁行・桁行とも柱通りに乱れが認められる。建物の規模は、南桁行(P5-P7)で3.80m、東梁行(P3-P5)・西梁行(P1-P7)とも2.60mを割り、両者を基準とした平面積は9.88m<sup>2</sup>と小型である。東梁行の直交方向を基準とした棟軸方向は、N 1° 00' Wを示している。各柱穴間の距離等は附表1の通りである。

**柱 穴** 全ての柱穴が検出されているが、その規模には差が認められる。P5・P8は70cmを超えるが、P9は40cm未満である。特にP6については極端に小型である。柱穴の平面形は、全体的に梢円形も

しくは隅丸長方形傾向にある。埋土はいずれも黒灰色シルト混じり極細砂～細砂1層からなる。柱痕を確認できた柱穴は認められない。各柱穴の規模は附表1の通りである。

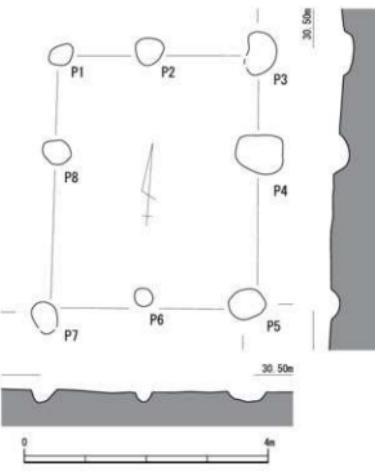
第87図 SB06

**建物** 南北方向に棟軸をもつ梁行2間、桁行2間からなる側柱建物である(第87図)。桁行・梁行とともに平行関係にあり、全体的に整った平面形をなしている。ただし南梁行の柱通りはやや乱れている。また東西両側の中間柱は、それぞれ北側に偏った位置にある。建物の規模は、北梁行(P1-P3)で3.30m、東桁行(P3-P5)で4.10mを測り、两者を基準とした建物の面積は13.53m<sup>2</sup>である。東桁行(P3-P5)を基準とした棟軸方向は、N4°00'Wを示している。

**柱穴** 全ての柱穴が検出されている。柱穴の平面形は隅丸方形から円形傾向にある。埋土はいずれも黒褐色シルト質極細砂～細砂1層からなる。柱痕を確認できた柱穴は認められない。各柱穴の規模は附表2の通りである。

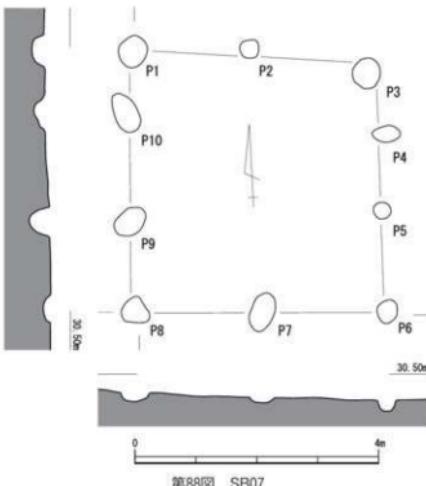
第88図 SB07

**建 物** ほぼ南北方向に棟軸をもつ梁行2間、桁行3間の側柱建物である(第88図)。北梁行と東桁行の柱通りに乱れが認められる。このため台形気味の平面形をなしている。

建物の規模は、南梁行(P6-P8)で4.15m、西桁行(P1-P8)で4.25mを測り、両者を基準とした建物の面積は17.63m<sup>2</sup>である。西桁行を基準とした棟軸方向はN3°00' Eを示している。各柱穴間の距離等は附表2の通りである。

**柱 穴** 全ての柱穴が検出されている。全体的に50cm以下が多く、小型の柱穴で構成されている。平面形は、梢円形傾向にあるものが多く認められる。埋土はいずれも黒褐色シルト質極細砂～細砂1層からなる。また柱痕を確認できた柱穴は認められない。各柱穴の規模は附表2の通りである。

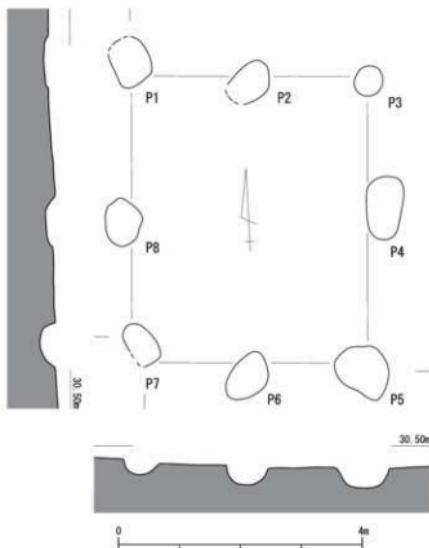
第89図 SB08

**建 物** ほぼ南北方向に棟軸をもつ梁行2間、桁行2間の側柱建物である(第89図)。梁行・桁行ともに平行関係にあり、全体的に整った平面形をなしている。ただし、南北の梁行において柱通りの乱れが認められる。建物の規模は、南梁行(P5-P7)で3.65m、西桁行(P1-P7)で4.80mを測り、両者を基準とした建物の面積は17.52m<sup>2</sup>である。西桁行を基準とした棟軸方向はN3°00' Eを示している。各柱穴間の距離等は附表2の通りである。

**柱 穴** 全ての柱穴が検出されている。このなかでP1・P2・P7は他の柱穴に切られている。P3を除いてはその規模は60cm以上を測り、全体的に大型の柱穴で構成されている。平面形は、隅丸長方形

傾向にあるものが多く認められる。埋土はいずれも黒褐色シルト質極細砂～細砂1層からなる。また柱痕を確認できた柱穴は認められない。各柱穴の規模は附表2の通りである。

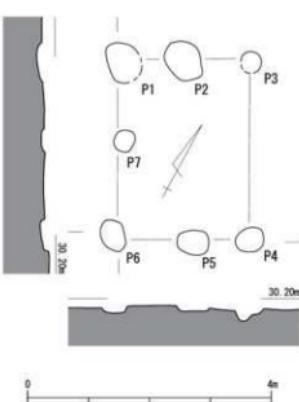
第90図 SB09

**建 物** 南北方向に棟軸をもつ梁行2間、桁行2間からなる側柱建物である(第90図)。桁行・梁行ともに平行関係にあり、全体的に整った平面形をなしている。建物の規模は、南梁行(P4-P6)で2.25m、西桁行(P1-P6)で2.80mを測り、両者を基準とした建物の面積は6.30m<sup>2</sup>である。また西桁行(P1-P6)を基準とした棟軸方向は、N 28° 00' Wを示している。各柱穴間の距離等は附表2の通りである。

**柱 穴** 東桁行の中間柱1穴を除いて、すべての柱穴が検出されている。検出面からの深さは10cm未満が多く、最も深いものでP4の19cmと、全体的に浅い傾向にある。柱穴の平面形は隅丸方形もしくは円形傾向にある。いずれの柱穴においても柱痕は確認されていない。埋土は、いずれも黒褐色極細砂1層からなる。各柱穴の規模は附表2の通りである。

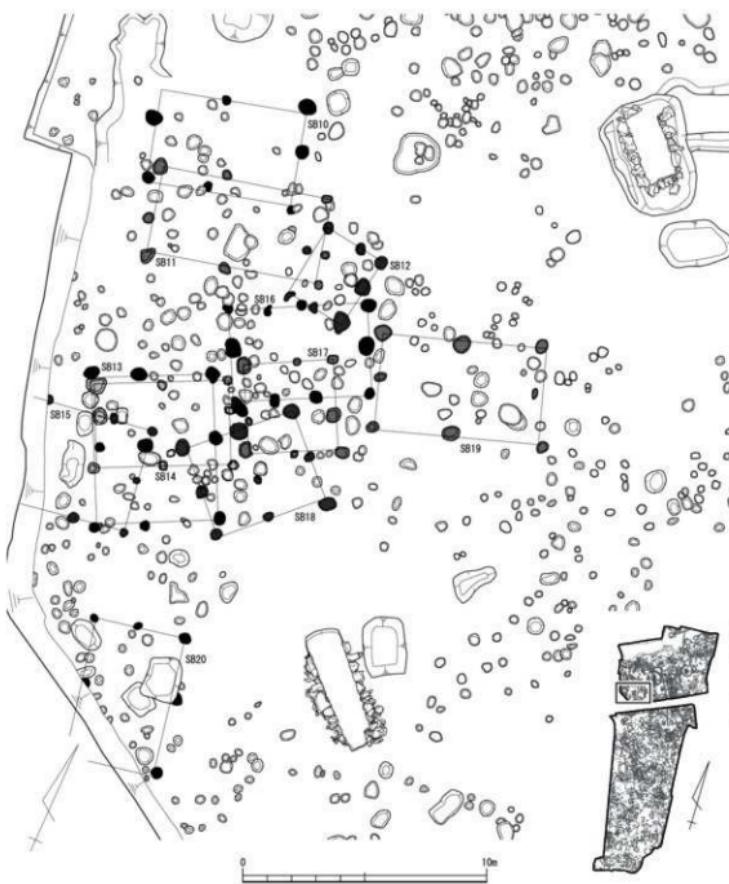
第92図 建物群2

北地区の中央部西側、建物群1の南側、建物群3の北西側に位置する建物群である(第79図)。南側で単独で検出されたSB20を含め、計11棟(SB10～SB20)の建物からなる(第92図)。

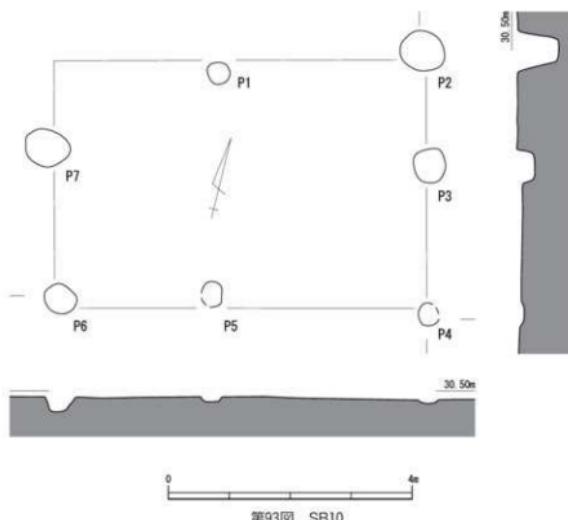
第93図 SB10

**建物** 東西方向に棟軸をもつ梁行2間、桁行2間の側柱建物である(第93図)。全体的に整った平面形をなしている。柱通りについても比較的良好である。建物の規模は、南桁行(P4-P6)で6.05m、東梁行(P2-P4)で4.30mを測り、両者を基準とした面積は26.01m<sup>2</sup>である。また、南桁行(P4-P6)の直交方向を基準とした棟軸方向は、N13°30'Wを示している。各柱穴間の距離等は附表2の通りである。

**柱穴** 北西の隅柱を除く全ての柱穴が検出されている。柱穴間の規模に差が認められ、P1とP2は検出面からの深さが70cm前後を測る。平面形は隅丸方形傾向にある。埋土はいずれも黒褐色シルト質極細砂～細砂1層からなる。また柱痕を確認できた柱穴は認められない。各柱穴の規模は附表2の通りである。

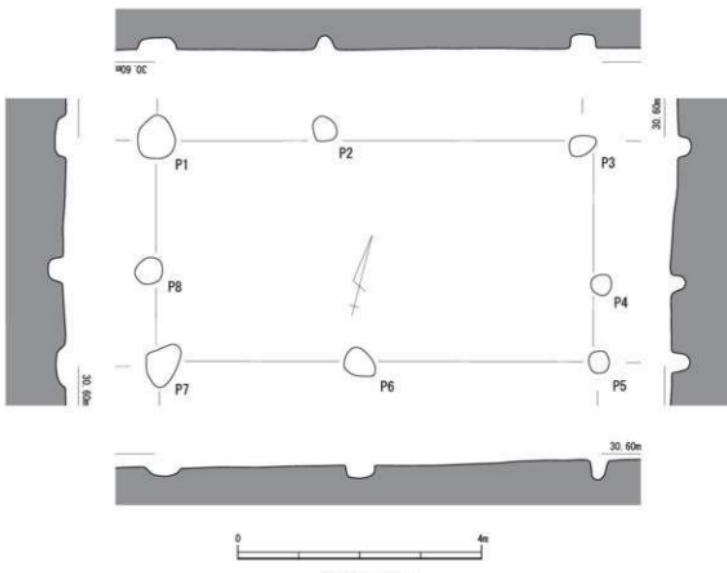
第94図 SB11

**建物** 東西方向に棟軸をもつ梁行2間、桁行2間の側柱建物である(第94図)。全体的に柱通りに乱れが認められる。建物の規模は、南桁行(P5-P7)で7.20m、西梁行(P7-P1)で3.80mを測り、両者を基準とした面積は27.36m<sup>2</sup>である。また、南桁行(P5-P7)の直交方向を基準とした棟軸方向は、N14° 00' Wを示している。各柱穴間の距離等は附表3の通りである。

**柱穴** 全ての柱穴が検出されている。P1とP7を除いては、比較的小型の柱穴により構成されている。平面形は梢円形もしくは円形傾向にある。埋土はいずれも黒褐色シルト質極細砂～細砂1層からなる。また柱痕を確認できた柱穴は認められない。各柱穴の規模は附表3の通りである。

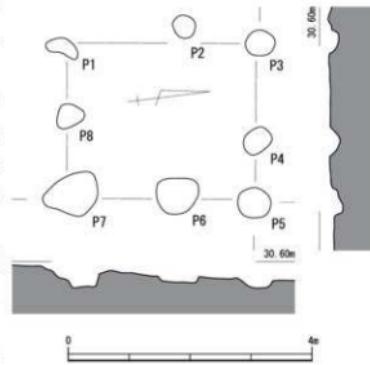
第95図 SB12

**建物** 南北方向に棟軸をもつ梁行2間、桁行2間からなる側柱建物である(第95図)。桁行・梁行ともに平行関係にあり、全体的に整った平面形をなしている。ただし、北桁行の柱通りに乱れが認められる。

建物の規模は、北梁行(P3-P5)で2.60m、東桁行(P5-P7)で3.00mを測り、両者を基準とした建物の面積は7.80m<sup>2</sup>である。東桁行(P5-P7)を基準とした棟軸方向は、N7°00' Eを示している。各柱穴間の距離等は附表3の通りである。

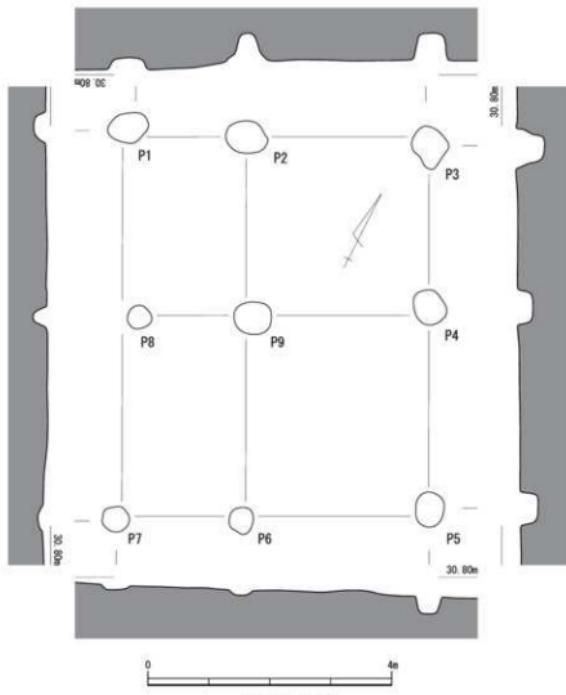
第97図 SB13

**建 物** 北西-南東方向に棟軸をもつ梁行2間、桁行2間の総柱建物である(第97図)。桁行・梁行とも平行関係にあるが、南西桁行の柱通りに乱れが認められる。また両梁行の中間柱は南西側へ偏った位置にある。建物東柱(P9)についても同様である。建物の規模は、北東桁行(P3-P5)で5.95m、南東梁行(P5-P7)で5.15mを測り、ほぼ同規模である。両者から復原される建物の面積は30.64m<sup>2</sup>である。北東桁行(P3-P5)を基準とした棟軸方向は、N26°30'Wを示している。各柱穴間の距離等は附表3の通りである。

**柱 穴** 全ての柱穴が検出されている。P6・P7・P8を除いてはほぼ同規模の柱穴からなる。平面形は円形もしくは梢円形傾向にある。埋土はいずれも黒褐色シルト質極細砂～細砂1層からなる。また柱痕を確認できた柱穴は認められない。各柱穴の規模は附表3の通りである。

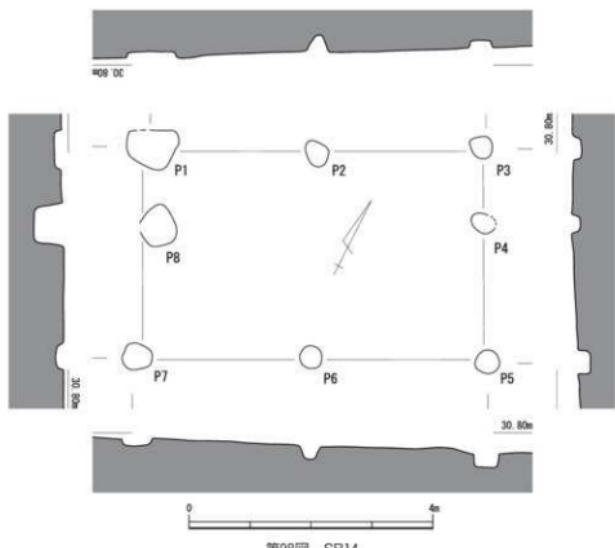
第98図 SB14

**建 物** 北東-南西方向に棟軸をもつ梁行2間、桁行2間の側柱建物である(第98図)。桁行・梁行とも平行関係にあるが、南西梁行の柱通りに乱れが認められる。また両梁行の中間柱は北西側へ偏った位置にある。建物の規模は、南東桁行(P5-P7)で5.75m、北東梁行(P3-P5)で3.50mを測り、両者から復原される建物の面積は20.12m<sup>2</sup>である。南東桁行(P5-P7)を基準とした棟軸方向はN63°30'Eを示している。各柱穴間の距離等は附表3の通りである。

**柱 穴** 全ての柱穴が検出されている。P1とP8を除いては小規模な柱穴からなる。柱穴の平面形は、円形もしくは梢円形傾向にある。埋土はいずれも黒褐色シルト質極細砂～細砂1層からなる。また

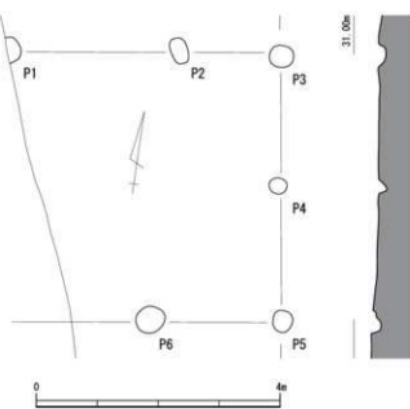
第99図 SB15

建 物 東西方向に棟軸をもつ梁行2間からなる側柱建物である(第99図)。桁行については、2間分が検出されている。南北の桁行は平行関係にあり、全体的に整った平面形をなしている。ただし中間

柱の位置は、北側(P2)と南側(P6)では対応する位置ではない。建物の規模は、東梁行(P3-P5)で4.35mを測る。北桁行(P1-P3)を基準とした棟軸方向はN81°30' Eを示している。各柱穴間の距離等は附表3の通りである。

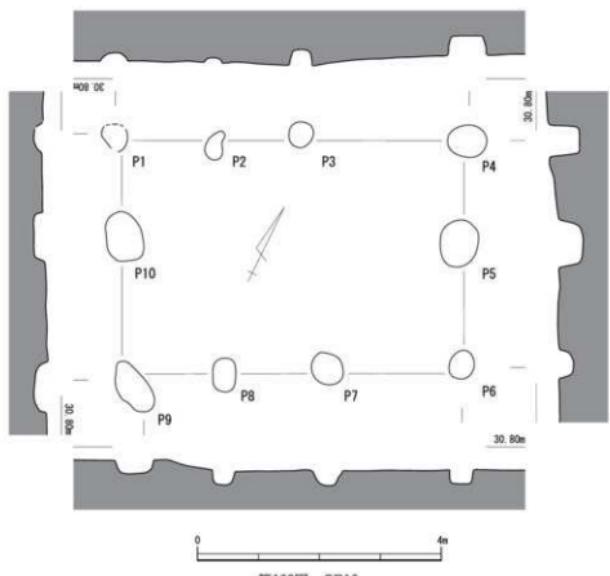
第100図 SB16

**建 物** 北東-南西方向に棟軸をもつ梁行2間、桁行3間の個柱建物である(第100図)。梁行・桁行ともに平行関係にあり、平面形は整った長方形をなしている。柱通りについても梁行・桁行とも良好である。ただし両梁行の中間柱は北西側へ寄った位置にある。建物の規模は、北西桁行(P1-P4)で5.75m、北東梁行(P4-P6)で3.70mを測り、復原される建物の規模は21.27m<sup>2</sup>である。北西桁行(P1-P4)を基準とした棟軸方向はN64°00' Eを示している。各柱穴間の距離等は附表4の通りである。

**柱 穴** 全ての柱穴が検出されている。これらの柱穴は規模・平面形とも一定していない。平面形に

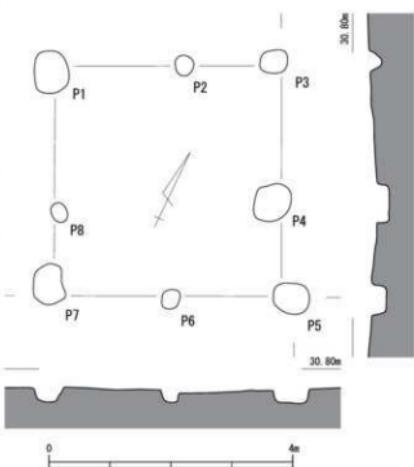
第102図 SB17

行2間、桁行2間の側柱建物である(第102図)。桁行・梁行とも平行関係にあるが、両桁行を中心には柱通りに乱れが認められる。また両桁行の中間柱は南東側へ偏った位置にある。建物の規模は、北東桁行(P3-P5)で3.90m、南東梁行(P5-P7)で4.00mを測り、ほぼ同規模である。両者から復原される建物の面積は15.60m<sup>2</sup>である。また、北東桁行(P3-P5)を基準とした棟軸方向は、N25°00'Wを示している。各柱穴間の距離等は附表4の通りである。

柱穴の規模に差が認められるが、大型の柱穴の平面形は隅丸方向傾向にある。小型の柱穴については円形の傾向が認められる。

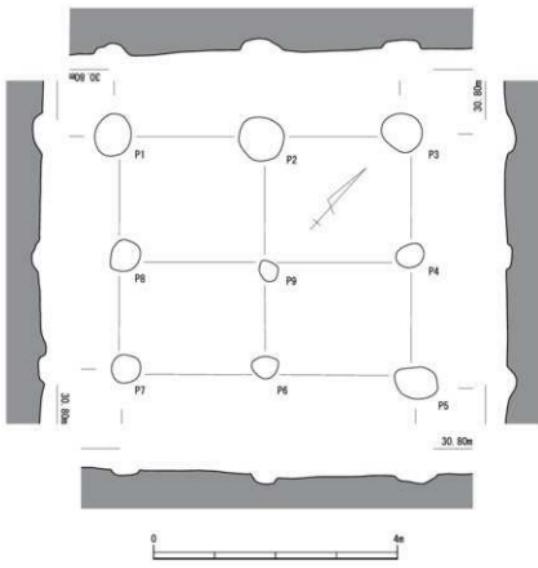
第104図 SB18

建 物 北東-南西方向に棟軸をもつ梁行2間、桁行2間からなる総柱建物である(第104図)。桁行・梁行ともに平行関係にあり、全体的に整った平面形

をなしている。建物の規模は、北西桁行(P1-P3)・南東桁行(P5-P7)とも4.80m、北東梁行(P3-P5)で4.00mを測り、両者を基準とした建物の面積は19.20m<sup>2</sup>である。また、北東梁行(P3-P5)を基準とした棟軸方向はN41°30' Eを示している。各柱穴間の距離等は附表4の通りである。

**柱 穴** すべての柱穴が検出されている(第103図)。柱穴の平面形は、隅丸方形もしくは円形傾向にある。平面の規模は、50cmを超えるものと超えないものが認められる。いずれの柱穴においても柱痕は確認されていない。埋土はいずれも暗黒灰色シルト混じり極細砂1層からなるが、P5内には黄褐色極細砂の混入が認められる。各柱穴の規模は附表4の通りである。

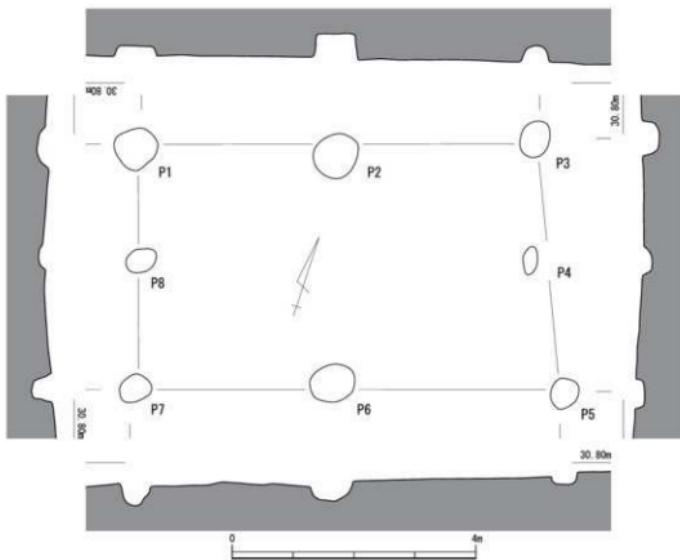
第105図 SB19

**建 物** 東西方向に棟軸をもつ梁行2間、桁行2間の側柱建物である(第105図)。桁行は平行関係にあるが、規模が異なるため建物の平面形は台形状をなしている。柱通りについては、東梁行を除いては良好である。建物の規模は、南桁行(P5-P7)で7.00m、西梁行(P7-P1)で3.95mを測り、復原され

る建物の面積は $27.65\text{m}^2$ である。南桁行(P5-P7)を基準とした棟軸方向はN72° 00' Eを示している。各柱穴間の距離等は附表4の通りである。

**柱 穴** 全ての柱穴が検出されている。両梁行の中間柱が他の柱穴より際だって小型である。平面形については、楕円形もしくは隅丸方形の傾向にある。埋土はいずれも黒褐色シルト質極細砂～細砂1層からなる。柱痕を確認できた柱穴は認められない。各柱穴の規模は附表4の通りである。

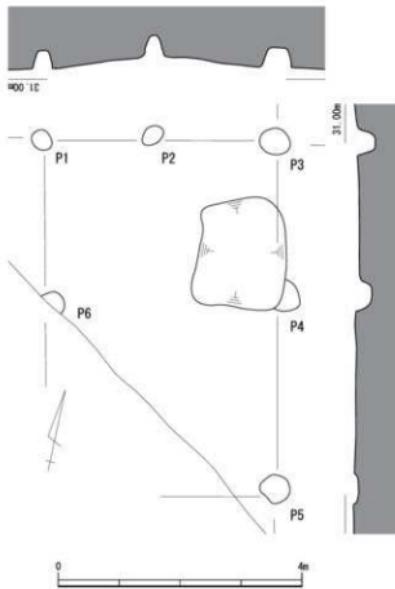
第106図 SB20

**建 物** 他の建物の規模から判断すると、建物の北側が検出されたものと判断され、南北方向に棟軸をもつ梁行2間・桁行2間の側柱建物と考えられる(第106図)。東西の桁行は平行関係にあり、梁行とも直角関係にあり、整った平面形をなしている。柱通りも検出した範囲で良好である。建物の規模は、北梁行(P1-P3)で3.85m、東桁行(P3-P5)で5.70mを測り、両者から復原される建物の面積は $21.94\text{m}^2$ である。また、東桁行(P3-P5)を基準とした棟軸方向はN12° 00' Wを示している。各柱穴間の距離等は附表4の通りである。

**柱 穴** 南西隅と南梁行中間柱を除く全ての柱穴が検出されている。ただしP4につい

ては後世の擾乱を受け、一部のみの検出である。また、P6の1/2は調査区外に広がっている。柱穴は全体的に小規模で、平面形は楕円形傾向にある。埋土はいずれも黒褐色シルト質極細砂～細砂1層からなる。また柱痕を確認できた柱穴は認められない。各柱穴の規模は附表4の通りである。

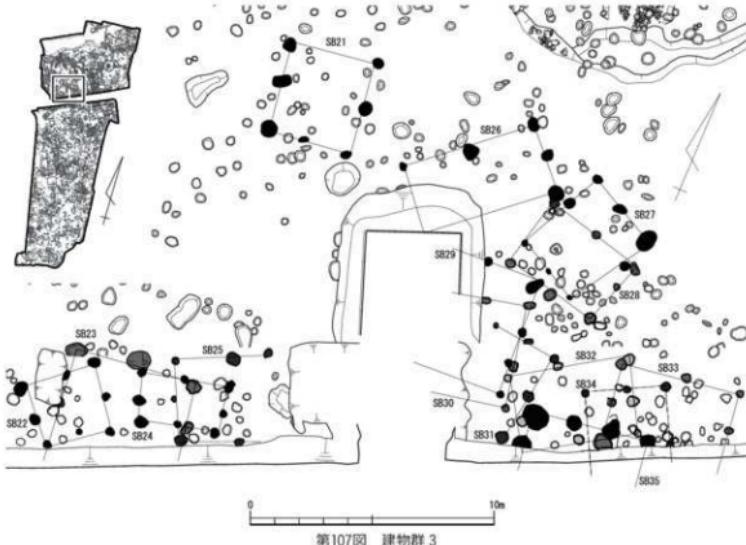
第107図 建物群3

北地区の南西隅で検出された建物群である(第79図)。建物群2の南東側、建物群7の西側、建物群10の北東側にある。15棟の建物(SB21～SB35)からなる(第107図)。防火水槽を隔てて、SB22～SB25とSB26～SB35(第113図)の2群に分かれるが、本来は防火水槽の箇所にも建物があったものと考えられる。

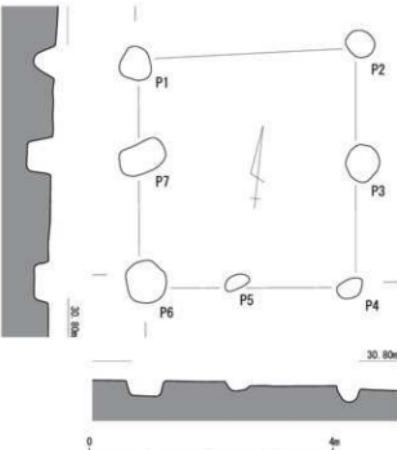
第108図 SB21

**建 物** 南北方向に棟軸をもつ梁行2間、桁行2間の側柱建物である(第108図)。桁行については平行関係にあるが、梁行については平行関係にはない。柱通りは梁行・桁行とも良好である。建物の規模は、南梁行(P4-P6)で3.35m、西桁行(P6-P1)で3.60mを測り、両者から復原される建物の面積は12.06m<sup>2</sup>と小型である。東桁行(P2-P4)を基準とした棟軸方向は、N 6° 30' Wを示している。各柱穴間の距離等は附表5の通りである。

**柱 穴** 北梁行中間柱を除く全ての柱穴が検出されている。P4とP5が他より小規模である。他の柱穴の平面形は、隅丸方形傾向にある。埋土はいずれも黒褐色シルト質極細砂～細砂1層からなる。柱痕を確認できた柱穴は認められない。各柱穴の規模は附表5の通りである。

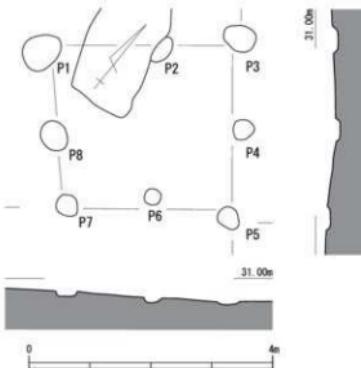
第109図 SB22

**建 物** 北西～南東方向に棟軸をもつ梁行2間、桁行2間の側柱建物である(第109図)。両梁行の規模が異なるため桁行は平行せず、平面形は台形傾向にある。また、柱通りにも乱れが認められる。建物の規模は、南東梁行(P5-P7)で2.65m、北東桁行(P3-P5)で2.90mを測り、両者を基準とした建物の面積は7.68m<sup>2</sup>と小型の建物である。南東梁行を基準とした棟軸方向はN38° 30' Wを示している。各柱穴間の距離等は附表5の通りである。

穴の規模は、北西梁行が大型であるのに対して、他は小型の傾向にある。いずれの柱穴とも検出面からの深さが10cm未満と浅い傾向にある。埋土はいずれも黒褐色シルト質極細砂～細砂1層からなる。また柱痕を確認できた柱穴は認められない。各柱穴の規模は附表5の通りである。

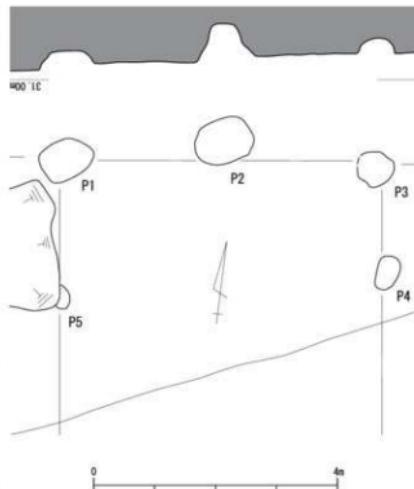
第110図 SB23

建 物 柱穴間の規模から判断して、南北に棟軸方向をとる梁行2間の隅柱建物である(第110図)。桁行の規模については、少なくとも2間はあるものと考えられる。検出した範囲で桁行は平行し、桁行と梁行は直行関係にあり、整った平面形をなしている。建物の規模は、北梁行(P1-P3)で5.10mを測る。東桁行(P3-P4)を基準とした棟軸方位はN 7° 00' Wを示している。各柱穴間の距離等は附表5の通りである。

柱 穴 建物を検出した範囲では全ての柱穴が検出されている。このなかでP5については、後世の擾乱により一部を欠く。平面形は、P5を除いては隅丸方形傾向にある。埋土はいずれも黒褐色シルト質極細砂～細砂1層からなる。柱痕を確認できた柱穴は認められない。各柱穴の規模は附表5の通りである。
