SB24(図版11 附表5・36)

検出状況 建物群3の南西部に位置する(第107図)。建物全体が検出されている。SB22の東側に位置する。SB23・SB25と平面的に重複し、P1とP2がSB23のP2とP3に切られている。SB25との前後関係については、調査では明らかにできなかった。他の遺構との切り合い関係は認められない。

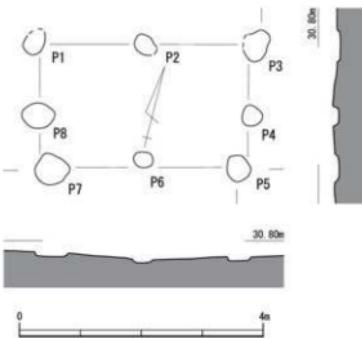
第111図 SB24

建 物 東西方向に棟軸をもつ梁行2間、桁行2間の側柱建物である(第111図)。両桁行の規模が異なるため梁行は平行せず、平面形は台形傾向にある。また、梁行の柱通りにも乱れが認められる。

建物の規模は、南桁行(P5-P7)で3.10m、東桁行(P3-P5)で2.00mを測り、両者を基準とした建物の面積は6.20m²と小型の建物である。南桁行を基準とした棟軸方向はN76° 00' Eを示している。各柱穴間の距離等は附表5の通りである。

柱 穴 全ての柱穴が検出されている。柱穴の平面形は全体的に梢円形傾向にある。いずれの柱穴とも検出面からの深さが10cm未満と浅い傾向にある。埋土はいずれも黒褐色シルト質極細砂～細砂1層からなる。また柱痕を確認できた柱穴は認められない。各柱穴の規模は附表5の通りである。

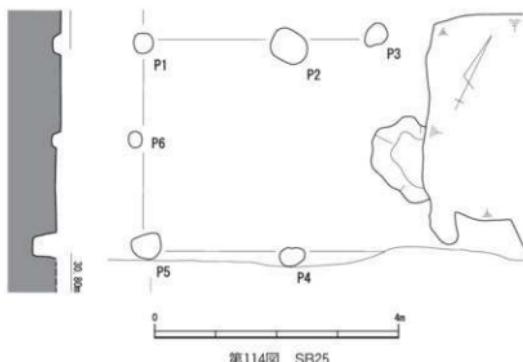
第114図 SB25

建 物 北東 - 南西方向に棟軸をもつ梁行2間の側柱建物で、桁行については2間もしくはそれ以上の可能性が考えられる(第114図)。検出した範囲で桁行は平行し、桁行と梁行は直交関係にあり、整った平面形をなしている。柱通りも比較的良好である。建物の規模は、北西桁行(P1-P3)で3.80m、南西梁行(P1-P5)で3.30mを測る。また、南東桁行(P4-P5)を基準とした棟軸方向はN64° 15' Eを示している。各柱穴間の距離等は附表5の通りである。

柱 穴 柱穴はP2を除いては小規模で、平面形は梢円形もしくは隅丸方形傾向にある。埋土はいずれも黒褐色シルト質極細砂～細砂1層からなる。また柱痕を確認できた柱穴は認められない。各柱穴の規模は附表5の通りである。

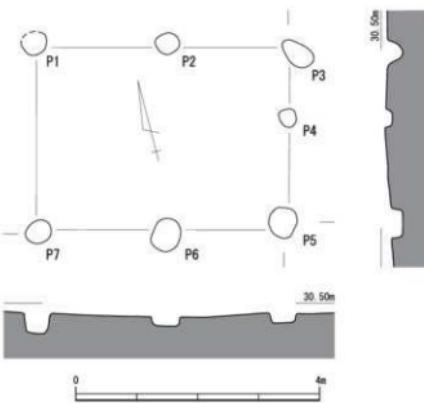
第117図 SB28

建 物 東西方向に棟軸をもつ桁行2間・梁行2間からなる側柱建物である(第117図)。梁行・桁行とともに平行関係にあり、整った平面形をなしている。ただし東梁行の柱通りについては乱れが認められ、その中間柱は北側へ偏った位置にある。また、西梁行の中間柱は検出することができなかつた。

建物の規模は、南桁行(P5-P7)で4.00m、東梁行(P3-P5)で2.75mを測り、両者を基準とした建物の面積は11.00m²である。南桁行(P5-P7)を基準とした棟軸方向はN75°30'Wを示している。

柱 穴 西梁行中間柱を除く全ての柱穴が検出されている。このなかで、P1については他の柱穴に切られている。柱穴の平面形は、隅丸方形もしくは梢円形傾向にある。埋土はいずれも黒褐色シルト質極細砂～細砂1層からなる。また柱痕を確認できた柱穴は認められない。各柱穴の規模は附表6の通りである。

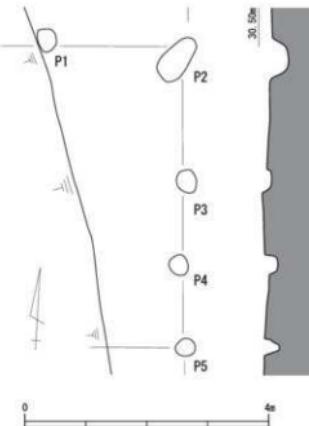
第118図 SB29

建 物 南北方向に棟軸をもつ桁行3間からなる側柱建物である(第118図)。梁行については、他の

建物の規模から判断して2間からなるものと考えられる。東桁行(P2-P5)の規模は4.80mを測り、これを基準とした棟軸方向はN3°15'Wを示している。各柱穴間の距離等は附表6の通りである。

柱 穴 建物が検出された範囲については、全ての柱穴が検出されている。柱穴の平面形は円形もしくは梢円形傾向にある。埋土はいずれも黒褐色シルト質極細砂～細砂1層からなる。また柱痕を確認できた柱穴は認められない。各柱穴の規模は附表6の通りである。

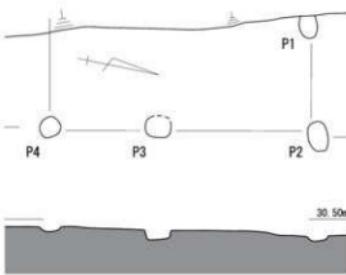
第119図 SB30

建 物 南北方向に棟軸をもつ側柱建物で、梁行で1間、桁行で2間検出されている(第119図)。他の建物の規模から判断して、梁行については少なくとも1間分は拡がるものと考えられる。桁行についても南側調査区外までのびる可能性も考えられる。

東桁行(P2-P4)の規模は4.40mを測り、これを基準とした棟軸方向はN11°30'Wを示している。各柱穴間の距離等は附表6の通りである。

柱 穴 北梁行から東桁行にかけての柱穴が検出されている。柱穴の平面形は、円形もしくは梢丸方形傾向にある。埋土はいずれも黒褐色シルト質極細砂～細砂1層からなる。また柱痕を確認できた柱穴は認められない。各柱穴の規模は附表6の通りである。

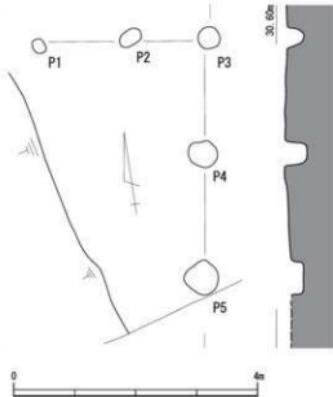
第120図 SB31

建 物 南北方向に棟軸をもつ側柱建物で、梁行・桁行ともに2間検出されている(第120図)。他の建物の規模から判断して、桁行・梁行ともこれ以上拡がらないものと考えられる。ただしP2に対応する中間柱は南梁行では検出されていない。

建物の規模は、北梁行(P1-P3)で2.80m、東桁行(P3-P5)で3.95mを測り、両者を基準とした建物の面積は11.06m²である。東桁行(P3-P5)を基準とした棟軸方向はN 9° 00' Eを示している。各柱穴間の距離等は附表6の通りである。

柱 穴 北梁行から東桁行にかけての柱穴が検出されている。柱穴の平面形は、円形もしくは梢円形傾向にある。埋土はいずれも黒褐色シルト質極細砂～細砂1層からなる。また、柱痕を確認できた柱穴は認められない。各柱穴の規模は附表6の通りである。

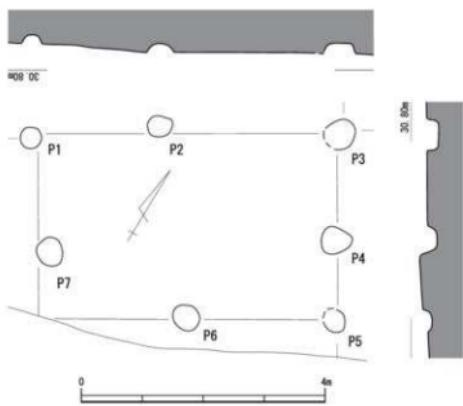
第121図 SB32

建 物 北東～南西方向に棟軸をもつ桁行2間、梁行2間からなる側柱建物である(第121図)。梁行・桁行ともに平行関係にあり、整った平面形をなしている。ただし両梁行の柱通りについては乱れが認められる。さらに北西桁行の中間柱(P2)は南西側へ偏った位置にある。建物の規模は、北西桁行(P1-P3)で5.05m、北東梁行(P3-P5)で3.05mを測り、両者を基準とした建物の面積は15.40m²である。北西桁行(P1-P3)を基準とした棟軸方向はN60° 00' Eを示している。各柱穴間の距離等は附表6の通りである。

柱 穴 南隅が調査区外にあたり、1穴を除く。柱穴の平面形は、円形もしくは梢円形傾向にある。埋土はいずれも黒褐色シルト質極細砂～細砂1層からなる。また、柱痕を確認できた柱穴は認められない。各柱穴の規模は附表6の通りである。

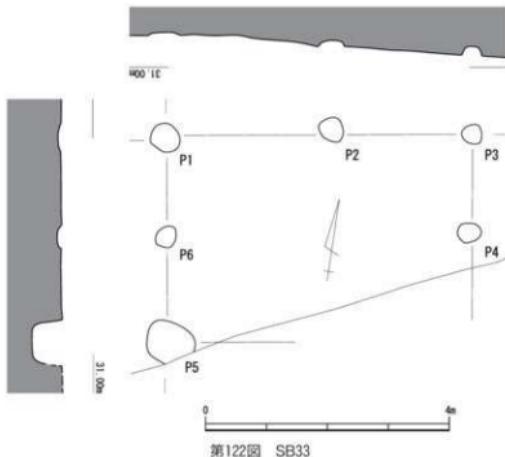
第122図 SB33

建物 東西方向に棟軸をもつ桁行2間・梁行2間からなる側柱建物である(第122図)。梁行・桁行とともに平行関係にあり、整った平面形をなしている。柱通りも良好である。建物の規模は、北桁行(P1-P3)で5.00m、西梁行(P5-P1)で3.40mを測り、両者を基準とした建物の面積は17.00m²である。

北桁行(P1-P3)を基準とした棟軸方向はN81°30' Eを示している。各柱穴間の距離等は附表7の通りである。

柱 穴 建物南東部の2穴が調査区外にあたり、検出されていない。柱穴の平面形は隅丸方形もしくは梢円形傾向にある。埋土はいずれも黒褐色シルト質極細砂～細砂1層からなる。また柱痕を確認できた柱穴は認められない。各柱穴の規模は附表7の通りである。

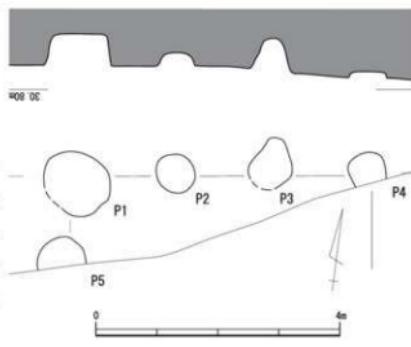
第124図 SB35

建 物 東西方向に棟軸をもつ、桁行3間と考えられる側柱建物である(第124図)。他の建物の規模から判断して、桁行についてはこれ以上拡がらないものと考えられる。梁行の規模については少なくと

も2間はあるものと考えられる。北桁行(P1-P4)の規模は4.80mを測り、これを基準とした棟軸方向はN82°15' Eを示している。各柱穴間の距離等は附表7の通りである。

柱穴 建物を検出した範囲では全ての柱穴が検出されている。このなかで、P1とP3については他の柱穴に切られてい。全体的に大型の柱穴から構成され、全ての柱穴が60cm以上である。埋土はいずれも黒褐色シルト質極細砂～細砂1層からなる。また、柱痕を確認できた柱穴は認められない。各柱穴の規模は附表7の通りである。

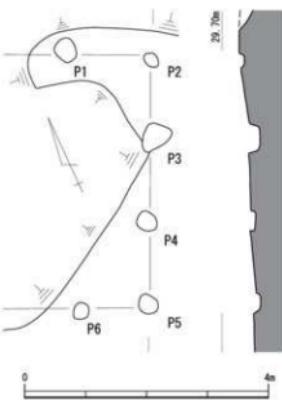
第126図 SB36

建 物 北東～南西方向に棟軸をもつ建物で、桁行3間の建物である(第126図)。梁行については両側とも1間分を検出したにとどまる。総柱・側柱の判断はできないが、後者の可能性が高い。全般的に柱通りは良好である。

建物の規模は、南東桁行(P2-P5)で4.00mを測り、これを基準とした棟軸方向はN26°00' Eを示している。各柱穴間の距離等は附表7の通りである。

柱 穴 全体が検出されたのは、南東桁行の柱穴に限られる。P3を除いては比較的同規模の柱穴である。埋土は全て黒褐色シルト質極細砂～細砂1層からなる。柱痕を検出した柱穴は認められない。各柱穴の規模は附表7の通りである。

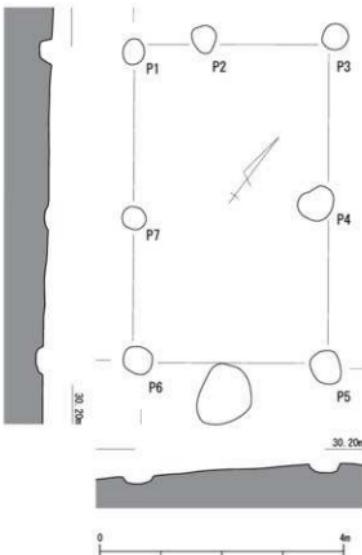
第128図 SB37

建 物 北西－南東方向に棟軸をもつ梁行2間、桁行2間からなる柱建物である(第128図)。桁行・梁行ともに平行関係にあり、全体的に整った平面形をなしている。ただし、北西梁行の中間柱は全体的にP1側へ寄った位置にある。さらに南東梁行の中間柱については、土壤と平面的に重なるため検出できなかった。

建物の規模は、南東梁行(P5-P6)で3.00m、南西桁行(P1-P6)で5.05mを測り、両者を基準とした建物の面積は15.15m²である。南西桁行(P1-P6)を基準とした棟軸方向は、N36°15' Wを示している。各柱穴間の距離等は附表7の通りである。

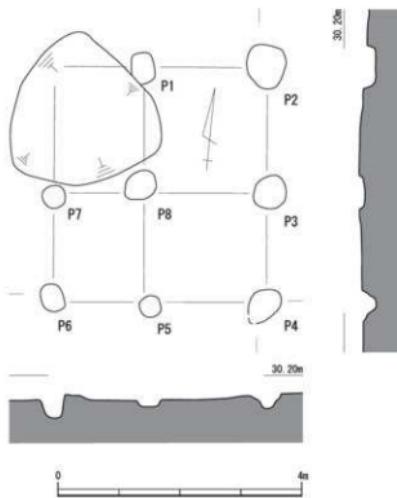
第129図 SB38

建 物 ほぼ南北方向に棟軸をもつ梁行2間、桁行2間からなる総柱建物である(第129図)。桁行・梁行ともに平行関係にあり、整った平面形をなしている。ただし南北両梁行の中間柱は、ともに西側へ寄った位置にある。

建物の規模は、南梁行(P4-P6)で3.50m、東桁行(P2-P4)で4.00mを測り、両者を基準とした建物の面積は14.00m²である。東桁行(P2-P4)を基準とした棟軸方向はN5°30' Wを示している。各柱穴間の距離等は附表7の通りである。

柱 穴 北西隅の1穴を除いてすべての柱穴が検出されている。ただし、P4の一部が他の柱穴に切られている。またP1は後世の擾乱を受け、一部を欠く。柱穴の平面形は、円形もしくは隅丸方形傾向にある。どの柱穴においても柱痕は確認されていない。埋土はいずれも黒灰色シルト混じり極細砂1層からなる。各柱穴の規模は附表7の通りである。

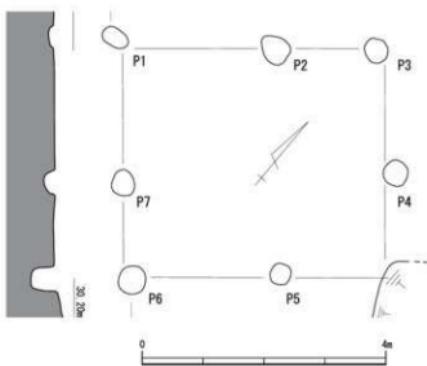
第130図 SB39

建 物 北西-南東方向に棟軸をもつ梁行2間、桁行2間の側柱建物である(第130図)。北東桁行と北西梁行の柱通りに乱れが認められる。

4.30m、南西梁行(P1-P6)で4.00mを測り、両者を基準とした建物の面積は17.20m²である。北西桁行(P1-P3)を基準とした棟軸方向はN51° 00' Eを示している。各柱穴間の距離等は附表8の通りである。

柱 穴 東隅の1穴を除く全ての柱穴が検出されている。30cm~50cm大とほぼ同規模の柱穴からなる。平面形は、多くが円形もしくは隅丸方形傾向にある。埋土はいずれも黒褐色シルト質極細砂~細砂1層からなる。また、柱痕を確認できた柱穴は認められない。各柱穴の規模は附表8の通りである。

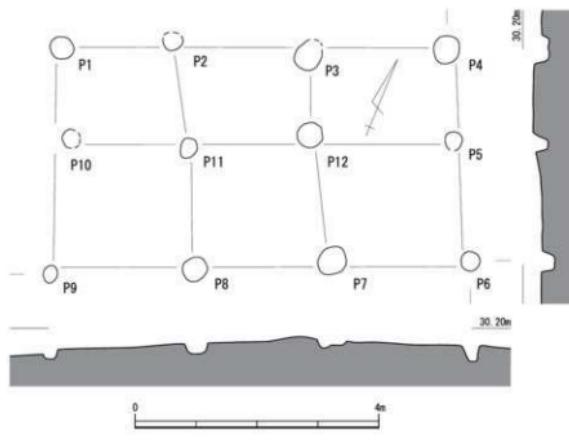
第132図 SB40

建 物 北東-南西方向に棟軸をもつ梁行2間、桁行3間からなる総柱建物である(第132図)。桁行については平行関係にあるが、梁行は柱通りが乱れ、全体的にやや歪んだ平面形をなしている。建物内の東柱についても、桁行方向については柱通りが良好であるが、梁行方向については良好ではない。建物の規模は、南桁行(P6-P9)で6.90m、東梁行(P4-P6)で3.50mを測り、両者を基準とした建

物の面積は24.15m²である。また南桁行(P6-P9)を基準とした棟軸方向はN67° 15' Eを示している。

柱 穴 すべての柱穴が検出されている。また、P2・P3・P5・P10の一部が他の柱穴に切られている。柱穴の平面形は円形傾向にある。いずれの柱穴においても柱痕は確認されていない。埋土は黒灰色シルト混じり極細砂もしくは黒灰色極細砂1層からなる。各柱穴の規模は附表8の通りである。

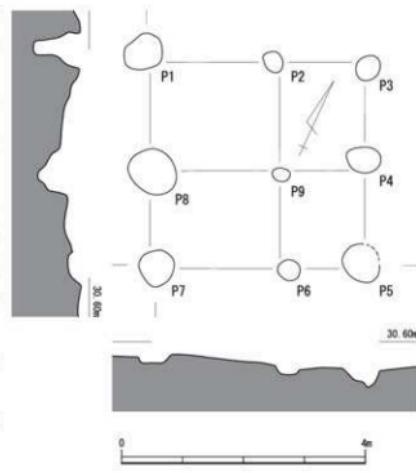
第134図 SB41

建 物 北西-南東方向に棟軸をもつ梁行2間、桁行2間からなる総柱建物である(第134図)。桁行・梁行ともに平行関係にあり、ほぼ同規模で、平面形はほぼ整った方形をなしている。柱通りについても比較的良好である。ただし、北東・南北両梁行の中間柱および建物中央柱とも南東桁行側へ寄った位置にある。建物の規模は、南東桁行(P5-P7)で3.45m、南西梁行(P1-P7)で3.50mを測り、両者を基準とした建物の面積は12.07m²である。南東桁行(P5-P7)を基準とした棟軸方向はN66° 15' Eを示している。各柱穴間の距離等は附表8の通りである。

柱 穴 すべての柱穴が検出されている。このなかでP5の一部が他の柱穴に切られている。柱穴の平面形は円形傾向にあり、規模の差が顕著である。いずれの柱穴においても柱痕は確認されていない。

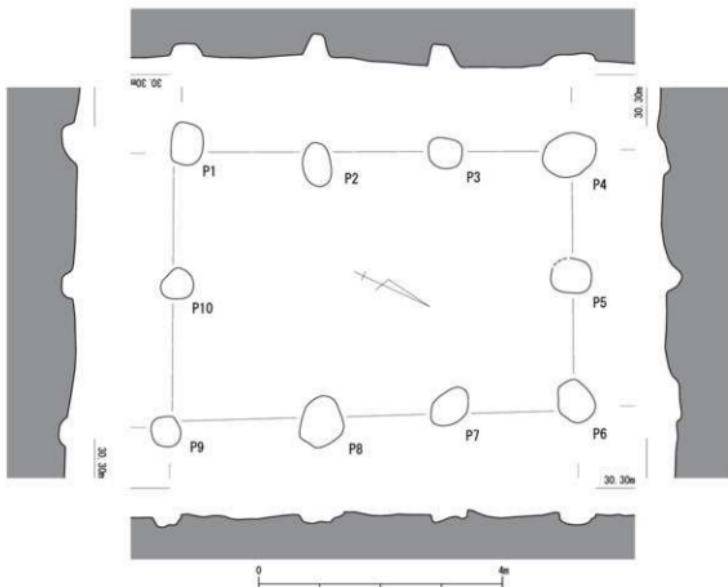
第135図 SB42

建 物 北西－南東方向に棟軸をもつ梁行2間、桁行3間からなる側柱建物である(第135図)。梁行は平行関係にあるが、桁行に関してはやや平行性を欠く。このため、平面的にはわずかに台形傾向にある。柱通りはほぼ良好である。建物の規模は、南西桁行(P1-P4)で6.30m、南東梁行(P1-P9)で4.70mを測り、両者を基準とした建物の面積は29.61m²である。北東桁行(P6-P9)を基準とした棟軸方向はN26°30'Wを示している。各柱穴間の距離等は附表8の通りである。

柱 穴 全ての柱穴が検出されている。柱穴の平面形は、隅丸方形もしくは梢円形傾向にある。規模については、P3・P9・P10を除いては60cmを超え、全体的に大型である(第136図)。いずれの柱穴においても柱痕は確認されていない。埋土はいずれも暗灰色シルト混じり極細砂1層からなるが、P2においては基盤層の黄褐色極細砂の混入が認められた。各柱穴の規模は

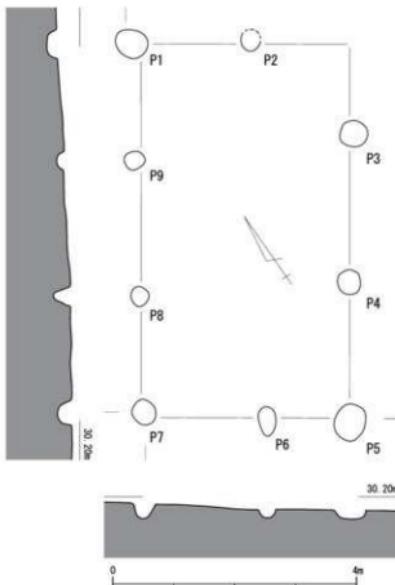
第137図 SB43

建 物 北東-南西方向に棟軸をもつ梁行2間、桁行3間の側柱建物である(第137図)。梁行、桁行ともに平行で、全体的に整った平面形をなしている。ただし北東隅の1穴を検出することはできなかつた。また、両桁行における中間柱の位置は対応していない。

建物の規模は、南西梁行(P5-P7)で3.35m、北西桁行(P1-P7)で6.05mを測り、両者を基準とした建物の面積は20.26m²である。北西桁行(P1-P7)を基準とした棟軸方向はN35°30' Eを示している。各柱穴間の距離等は附表8の通りである。

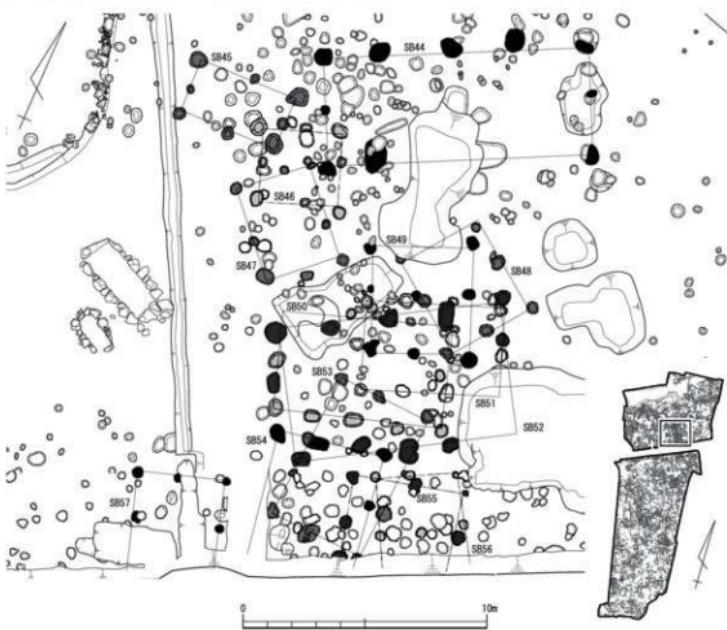
第138図 建物群7

建物群3の東側、建物群6の南側にある建物群である(第79図)。14棟(SB44～SB57)の建物からなり、中央部を中心に複雑に重複している(第138図)。

検出状況 建物群7の北側に位置する(第138図)。SB45の東側、SB47の北東、SB48～SB56の北側に位置する。SB46とは一部平面的に重複するが、調査では前後関係を明らかにすらることができなかった。建物全体が検出されているが、南桁行の中間柱2穴を欠く。1穴は後世の擾乱によるものである。

検出状況 建物群7の中央部に位置し、SB44の南側に位置する(第138図)。P7がSB49のP8を切っている。この他SB49～SB52と平面的に重複するが、調査では前後関係を明らかにすることはできなかった。また建物の北端中央は後世の擾乱を受け、北西梁行の中間柱を欠く。

検出状況 建物群7の中央部に位置し、SB44の南側、SB47の南東側に位置する(第138図)。SB48・SB50～SB52と平面的に重複し(第145図)、本建物のP8がSB48のP7とSB51のP8に、それぞれ切られている。建物の北端中央は後世の搅乱を受け、北梁行の中間柱を欠く。

検出状況 建物群7の中央部に位置し、SB47の南東側に位置する(第138図)。SB48-SB50・SB52と平面的に重複している(第145図)。P8がSB49のP8を切り、P9がSB52のP11に切られている。他の建物との前後関係については、調査では明らかにすることはできなかった。さらに、他の遺構との明確な切り合い関係も認められない。また建物南東隅は後世の擾乱を受け、隅柱を欠く。

検出状況 建物群7の南部に位置し(第138図)、SB53・SB54・SB56と平面的に重複している(第145図)。ただし、これらの建物との前後関係については、調査では明らかにすることはできなかつた。また建物の南側は調査区外に拡がり、建物南東部を中心で未検出である。2間×2間の建物であるとすると、南東隅の1穴を欠くのみである。

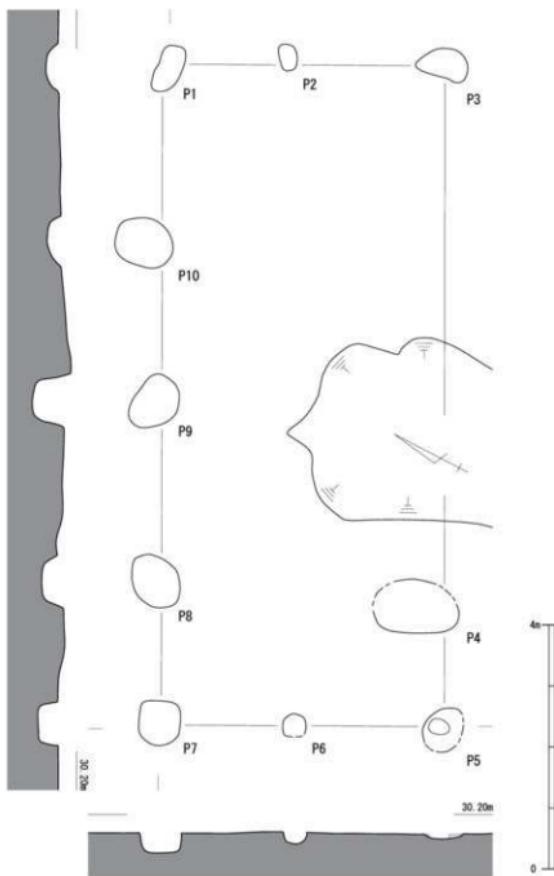
第139図 SB44

建 物 北西～南東方向に棟軸をもつ棟行2間、桁行4間からなる側柱建物である(第139図)。桁行・梁行とも平行関係にあり、規模も同じである。このため、平面形は整った長方形をなしている。建物の規模は、南西梁行(P5～P7)で4.50m、北西桁行(P1～P7)で10.85mを測り、両者を基準とした建物の面積は48.82m²と大型の建物である。北西桁行(P1～P7)を基準とした棟軸方向はN63°00' Eを示している。各柱穴間の距離等は附表9の通りである。

柱 穴 南東桁行の2穴を除いた柱穴が検出されている。ただし、P4とP5の一部は他の柱穴に切られている。梁行中間柱のP2とP6を除いては柱穴の規模が70cmを超えて、全体的に大型の柱穴が目立つ傾向にある。平面形についても、大型の柱穴は隅丸方形傾向にある。またP5を除いては柱痕は確認されていない。埋土はいずれも暗灰色極細砂1層からなる。各柱穴の規模は附表9の通りである。

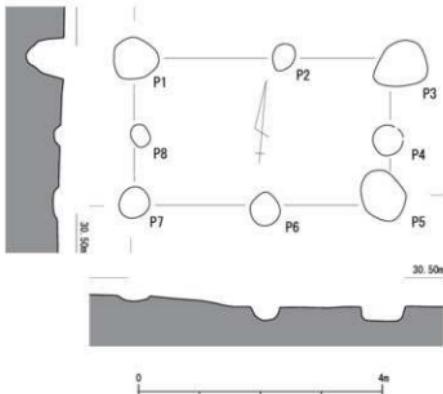
第140図 SB45

建 物 東西方向に棟軸をもつ梁行2間、桁行2間の個柱建物である(第140図)。東西の梁行は平行関係ではなく、全般的にやや歪んだ平面形をなしている。建物の規模は、北桁行(P1-P3)で4.40m、西梁行(P1-P7)で2.35m

を測り、両者を基準とした建物の面積は10.34m²と小規模な建物である。北桁行(P1-P3)を基準とした棟軸方向はN85°30' Eを示している。各柱穴間の距離等は附表9の通りである。

柱 穴 全ての柱穴が検出されている。P4の一部は他の柱穴に切られている。平面形は、梢円形傾向にあるものが多く認められる。またP1の検出面からの深さが61cmと、極端に深くなっている。

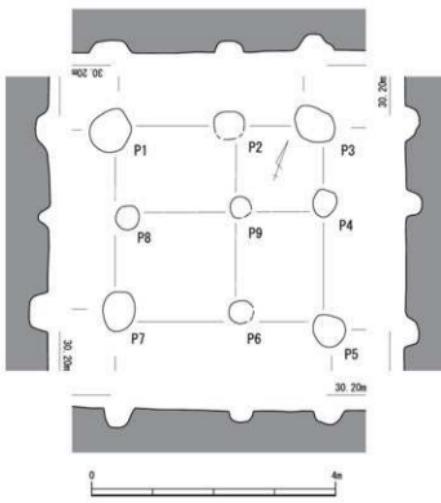
第141図 SB46

建 物 東西方向に棟軸をもつ梁行2間、桁行2間の矩形建物である(第141図)。西梁行と南桁行の柱通りに乱れが認められる。建物の中心柱(P9)についても、梁行・桁行とも柱通りは良好である。桁行・梁行とともに同規模で、平面的に整った方形をなしている。

建物の規模は、北桁行(P1-P3)で3.40m、西梁行(P1-P7)で3.00mを測り、両者を基準とした建物の面積は10.20m²である。北桁行(P1-P3)を基準とした棟軸方向はN71° 00' Eを示している。各柱穴間の距離等は附表9の通りである。

柱 穴 全ての柱穴が検出されている。このなかでP2・P9・P6は、その一部が他の柱穴に切られている。4隅の柱穴の規模が大きく、他の柱穴がやや小型の傾向が認められる。平面形は、円形もしくは隅丸方形傾向にあるものが多く認められる。

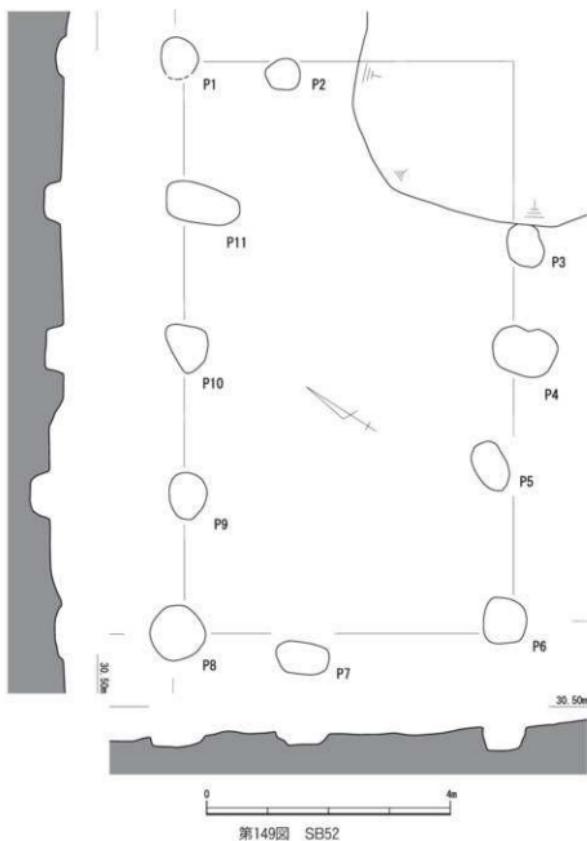
第149図 SB52

建 物 北東 - 南西方向に棟軸をもつ梁行 2 間、桁行 4 間からなる据立柱建物である(第149図)。梁行・桁行ともに平行関係にあり、整った平面形をなしている。ただし、北西桁行を除く各辺の柱通りは乱れている。また両梁行の中間柱は、ともに北西側に寄った位置にある。建物の規模は、北西桁行(P1-P8)で9.45m、南西梁行(P6-P8)で5.40mを測り、両者を基準とした建物の面積は51.03m²と大型である。北西桁行(P1-P8)を基準とした棟軸方向はN58°00' Eを示している。各柱穴間の距離等は附表10の通りである。

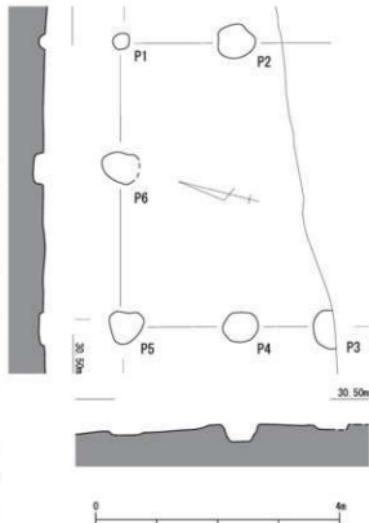
第152図 SB55

建物 東西方向に棟軸をもつ桁行2間の側柱建物である(第152図)。他の建物規模から判断して、梁行2間の可能性も考えられる。両梁行が平行関係、梁行と桁行が直角関係にあり、全体的に整った平面形をなしている。柱通りについても良好である。

建物の規模は、北桁行(P5-P1)で4.70mを測る。梁行が2間であるとすると、西梁行(P3-P5)で3.40mを測り、復原される建物の規模は15.98m²となる。北桁行(P5-P1)を基準とした

棟軸方向はN76° 30' Eを示している。各柱穴間の距離等は附表11の通りである。

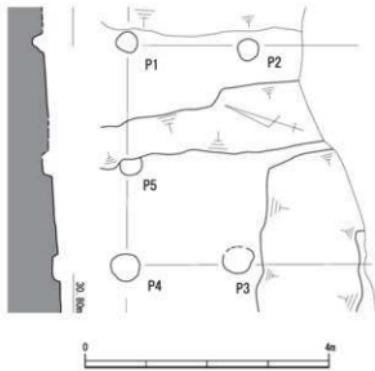
第154図 SB57

建 物 南北方向に棟軸をもつ梁行2間の側柱建物である(第154図)。桁行は少なくとも2間はあるものと考えられる。北梁行(P1-P4)

の規模は3.70mを測る。東桁行(P1-P2)を基準とした棟軸方向はN18° 00' Wを示している。各柱穴間の距離等は附表11の通りである。

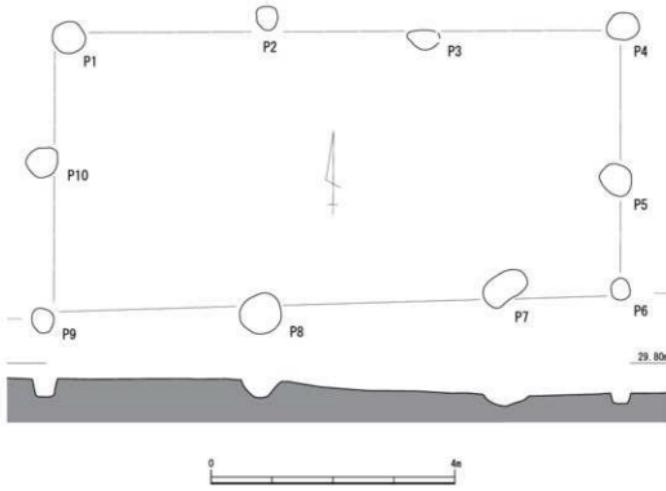
第156図 SB58

建 物 東西方向に棟軸をもつ梁行2間、桁行3間の楕柱建物である(第156図)。桁行・梁行ともにほぼ同規模であるが、桁行が平行関係はない。このため、やや歪んだ平面形をなしている。北桁行(P1-P4)で9.10m、東梁行(P4-P6)で4.30mを測り、両者を基準とした面積は39.13m²である。北桁行を基準とした棟軸方向はN90° 00' Eを示している。各柱穴間の距離等は附表11の通りである。

柱 穴 全ての柱穴が検出されている。柱穴間に平面形・規模において差が認められる。平面形は、P7を除いては円形傾向にある。埋土はいずれも黒褐色シルト質極細砂～細砂1層からなる。また、柱痕を確認できた柱穴は認められない。各柱穴の規模は附表11の通りである。
