#### SB59(附表11)

第157図 SB59

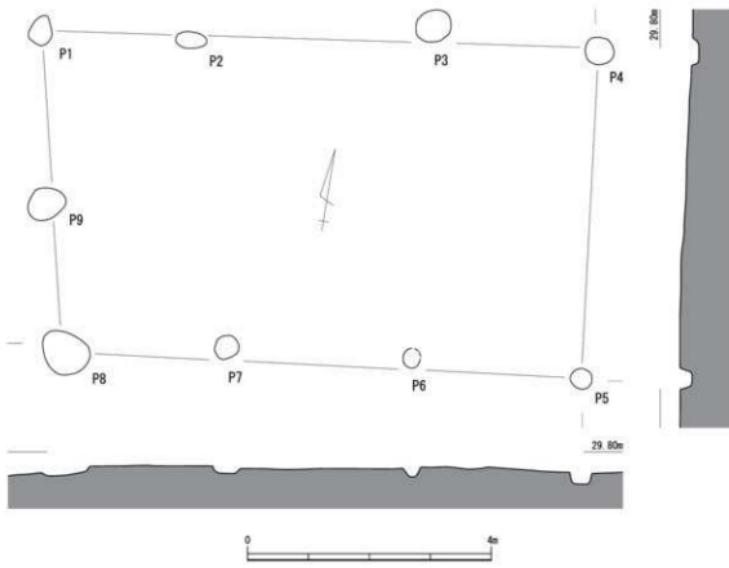
建 物 東西方向に棟軸をもつ梁行2間、桁行3間の帰柱建物である(第157図)。桁行・梁行ともに規模が異なり、梁行については平行関係にはない。このためやや歪んだ平面形をなしている。柱通りについても、全体的にも乱れが認められる。建物の規模は、北桁行(P1-P4)で9.15m、東梁行(P4-P5)で5.40mを測り、両者を基準とした面積は49.41m<sup>2</sup>である。北桁行を基準とした棟軸方向はN 83° 00' Eを示している。各柱穴間の距離等は附表11の通りである。

柱 穴 東梁行の中間柱を除く全ての柱穴が検出されている。各柱穴に平面形・規模において差が認められる。特にP8の規模が突出している。平面形は、P1とP2を除いては円形傾向にある。埋土はいずれも黒褐色シルト質極細砂～細砂1層からなる。また柱痕を確認できた柱穴は認められない。各柱穴の規模は附表11の通りである。

検出状況 建物群8の北側、SB58の南側に位置する(第155図)。SB60と一部平面的に重複しているが、切り合い関係は認められない。P9が土壤を切っている以外、他の遺構との切り合い関係は認められない。このため、建物全体が復元されている。

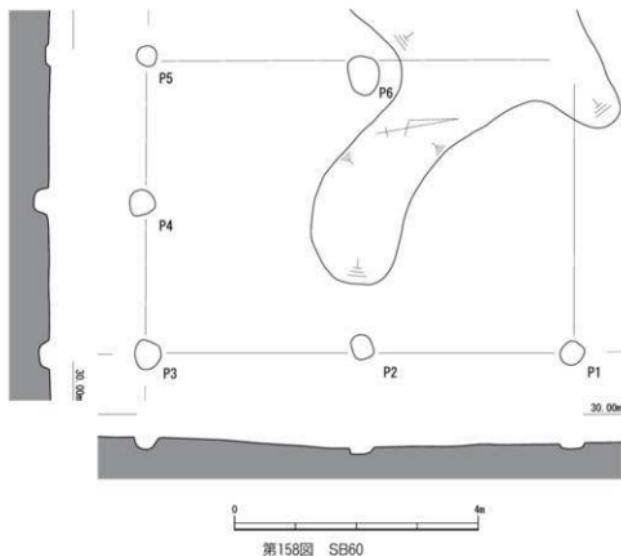
第158図 SB60

**建 物** 南北方向に棟軸をもつ建物で、桁行2間、梁行2間の側柱建物である(第158図)。後世の擾乱を受け北西隅の1穴を欠く。北梁行の中間柱についても残存していなかった。検出した範囲において、柱通りは良好である。

建物の規模は、東桁行(P1-P3)で6.90m、南梁行(P3-P5)で4.90mを測り、これを基準とした建物の面積は33.81m<sup>2</sup>である。東桁行を基準とした棟軸方向はN10°00' Eを示している。各柱穴間の距離等は附表12の通りである。

**柱 穴** P6を除いては、全体的には同規模の柱穴である。径30~40cm 大とやや小型の柱穴である。埋土はいずれも黒褐色シルト質極細砂~細砂1層からなる。柱痕を検出した柱穴は認められない。各柱穴の規模は附表12の通りである。

**検出状況** 建物群8の西側、SB62の北西側に位置する(第155図)。SB59と一部平面的に重複しているが、切り合い関係は認められない。他の遺構との切り合い関係も認められない。建物の北西部を中心に後世の擾乱を受け、全体は検出されていない。ただし、上記擾乱が東桁行と南梁行に及んでいないため、建物の規模等の復元は可能である。

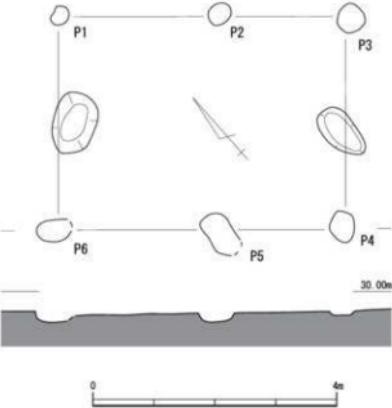
第159図 SB61

**建 物** 北西-南東方向に棟軸をもつ桁行2間の側柱建物である(第159図)。梁行については、各梁行の中間に土壤があり柱穴は検出されていないが、建物の規模から判断して、当初は柱穴があったものと考えられる。

したがって、梁行についても2間と考えられる。桁行・梁行ともに平行関係にあり、柱通

りについても乱れは認められない。南西桁行(P4-P6)で4.70m、南東梁行(P3-P4)で3.40mを測り、両者を基準とした面積は15.98m<sup>2</sup>である。南西桁行を基準とした棟軸方向はN48°30'Wを示している。各柱穴間の距離等は附表12の通りである。

**柱 穴** 両梁行の中間柱を除く柱穴が検出されている。柱穴の平面形は、全体的に不整形のものが多い傾向にある。埋土はいずれも黒褐色シルト質極細砂～細砂1層からなる。また柱痕を確認できた柱穴は認められない。各柱穴の規模は附表12の通りである。

**検出状況** 建物群8の南西部、SB63の南西側に位置する(第155図)。他の建物との平面的重複、および切り合い関係は認められない。各梁行の中間柱が土壤に切られ検出できなかった以外、全ての柱穴が検出されている。この結果、基本的に建物全体が検出されている。

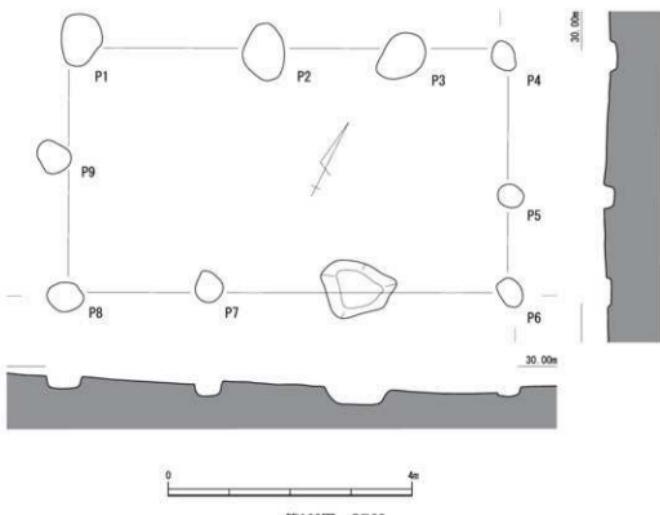
第160図 SB62

**建 物** 北東-南西方向に棟軸をもつ梁行2間、桁行3間の側柱建物である(第160図)。桁行・梁行ともほぼ同規模で平行関係にあり、整った平面形をなしている。このなかで、南西梁行の柱通りについては乱れが認められる。北西桁行(P1-P4)で6.90m、北東梁行(P4-P6)で3.90mを測り、両者を基準とした面積は26.91m<sup>2</sup>である。北西桁行を基準とした棟軸方向はN63°00'Eを示している。各柱穴間の距離等は附表12の通りである。

**柱 穴** 南東桁行の1穴を除く全ての柱穴が検出されている。柱穴間に平面形・規模において差が認められる。平面形は、P1-P3の3穴については他より大型である。平面形は梢円形傾向にある。埋土はいずれも黒褐色シルト質極細砂～細砂1層からなる。また柱痕を確認できた柱穴は認められない。各柱穴の規模は附表12の通りである。

**検出状況** 建物群8の中央部南側、SB59の南側に位置する(第155図)。P9がSB63のP2を切っている。建物全体が復元されているが、南桁行P6-P7間の1穴については土壤と平面的に重複し、検出できなかった。

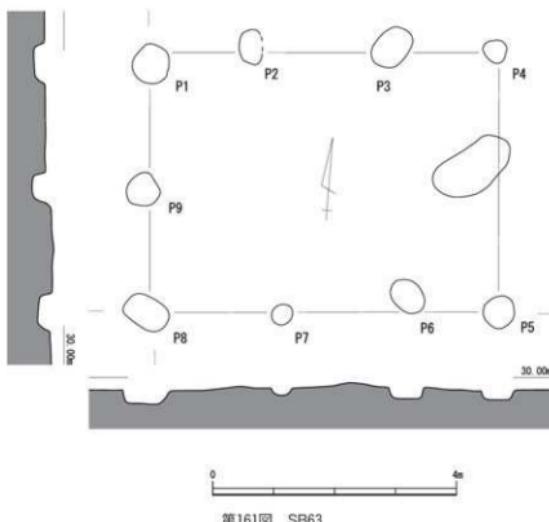
第161図 SB63

建 物 東西方向に棟軸をもつ梁行2間、桁行3間の側柱建物である(第161図)。桁行・梁行ともに同規模かつ平行関係にあり、整った平面形をなしている。南桁行(P5-P8)で5.80m、西梁行(P1-P8)で4.10mを測り、両者を基準とした面積は23.78m<sup>2</sup>である。南桁行を基準とした棟軸方向はN85°00' Eを示している。各柱穴間の距離等は附表12の通りである。

柱 穴 東梁行の中間柱を除く全ての柱穴が検出されている。各柱穴の規模はP4とP7を除いてほぼ同じである。平面形は、方形もしくは崩丸長方形傾向にある。埋土はいずれも黒褐色シルト質極細砂～細砂1層からなる。また、柱痕を確認できた柱穴は認められない。各柱穴の規模は附表12の通りである。

検出状況 建物群8の中央部南端、SB61の北東側に位置する(第155図)。SB62と平面的に重複し、P2がSB62のP9に切られている。建物東側は土壤と平面的に重複し中間柱を検出することはできなかったが、建物全体は復元されている。

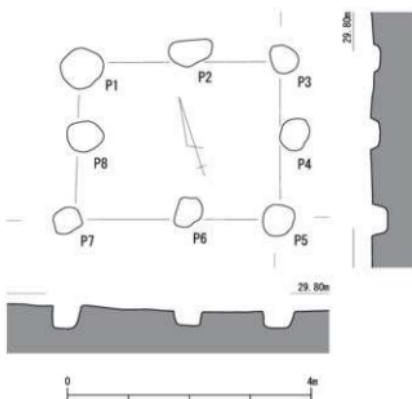
第162図 SB64

建 物 北西-南東方向に棟軸をもつ桁行2間、梁行2間の側柱建物である(第162図)。桁行・梁行ともにはば同規模で平行関係にあり、整った平面形をなしている。ただし、北桁行と西梁行の柱通りについてはわずかな乱れが認められる。南桁行(P5-P7)で3.45m、東梁行(P3-P5)で2.65mを測り、両者を基準とした面積は9.14m<sup>2</sup>と、小型の建物である。東梁行を基準とした棟軸方向はN18° 00' Eを示している。各柱穴間の距離等は附表12の通りである。

柱 穴 全ての柱穴が検出されている。

柱穴の規模はほぼ同規模で、平面形も隅丸方形傾向と類似する。特に各柱穴の規模については40cm~70cm大と、全体的に大型である。埋土はいずれも黒褐色シルト質極細砂～細砂1層からなる。柱痕を確認できた柱穴は認められない。各柱穴の規模は附表12の通りである。

検出状況 建物群8の東部、SB62の東側、SB65の北側に位置する(第155図)。他の建物および他の遺構との切り合い関係は認められず、建物全体が復元されている。

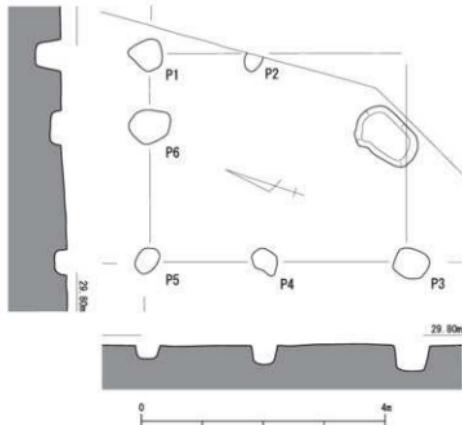
第163図 SB65

建 物 南北方向に棟軸をもつ梁行2間、桁行2間の側柱建物である(第163図)。検出した範囲においては桁行、梁行ともに平行関係にあり、柱通りについても乱れは認められない。

建物の規模は、西桁行(P3-P5)

で4.35m、北梁行(P1-P5)で3.40mを測り、両者を基準とした面積は14.79m<sup>2</sup>である。西桁行を基準とした棟軸方向はN18°00'Wを示している。各柱穴間の距離等は附表12の通りである。

柱 穴 西桁行と北梁行の全ての柱穴と、東桁行の中間柱が検出されている。柱穴の規模は、50cmを超えるもの(P1・P3・P6)と、超えないもの(P2・P4・P5)とが認められる。後者の平面形は梢円形傾向にある。埋土はいずれも黒褐色シルト質極細砂～細砂1層からなる。柱痕を確認できた柱穴は認められない。各柱穴の規模は附表12の通りである。

検出状況 建物群8の南東部、SB62の東側、SB64の南側に位置する(第155図)。他の建物との平面的重複、および切り合い関係は認められない。建物の南東隅は調査区外に拡がるため、建物全体の復元は困難である。南梁行の中間柱についても土壤に切られ未検出である。

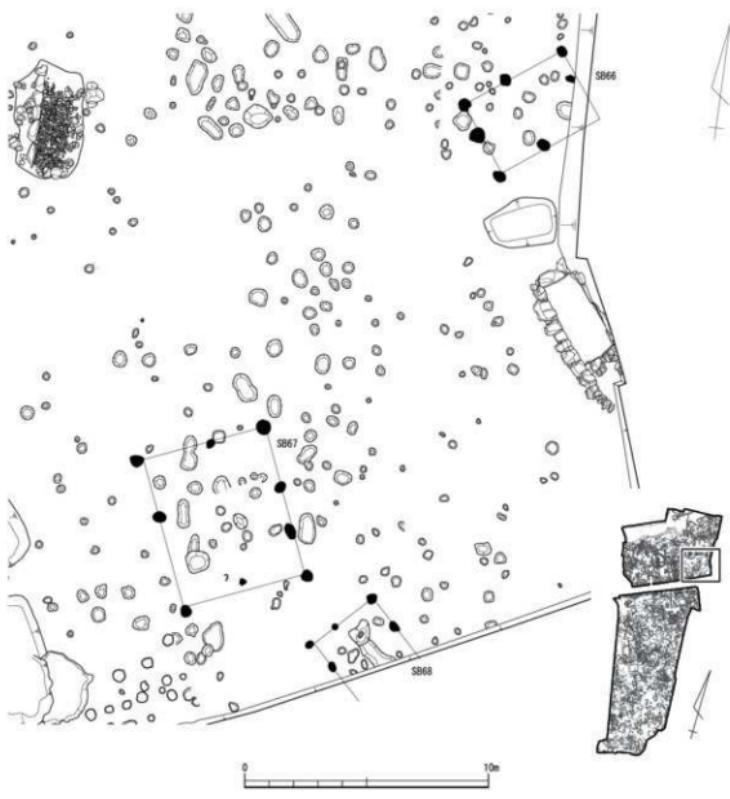
第164図 建物群9

北地区南東部に位置する。建物群7の東側、建物群12の北東側に位置する(第79図)。3棟の建物(SB66～SB68)からなる建物群である(第164図)。3棟の建物は、互いに重複関係にはない。また切り合い関係も認められない。

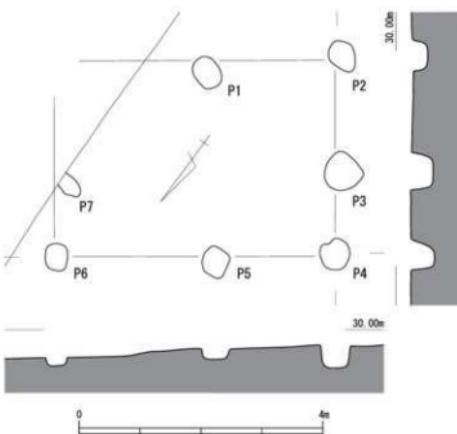
第165図 SB66

**建 物** 北東～南西方向に棟軸をもつ梁行2間、桁行2間の側柱建物である(第165図)。検出した範囲においては、桁行・梁行ともに平行関係にあり、柱通りについても乱れは認められない。

建物の規模は、北西桁行(P4～P6)で4.55m、南西梁行(P2～P4)で

3.30mを測り、両者を基準とした面積は15.01m<sup>2</sup>である。北西桁行を基準とした棟軸方向はN54° 00' Eを示している。各柱穴間の距離等は附表13の通りである。

**柱 穴** 東隅の1穴を除く柱穴が検出されている。柱穴の規模は40cm～50cm大とほぼ同規模である。検出面からの深さが30cmを超えるもの(P1・P3・P4)も認められ、全体的に深い傾向が認められる。

**検出状況** 建物群9の北東部に位置する(第164図)。建物の東部は調査区外に拡がるため、建物全体の復元は困難である。また北東梁行の中間柱についても、一部は調査区外へ拡がっている。他の建物等との切り合い関係は認められない。

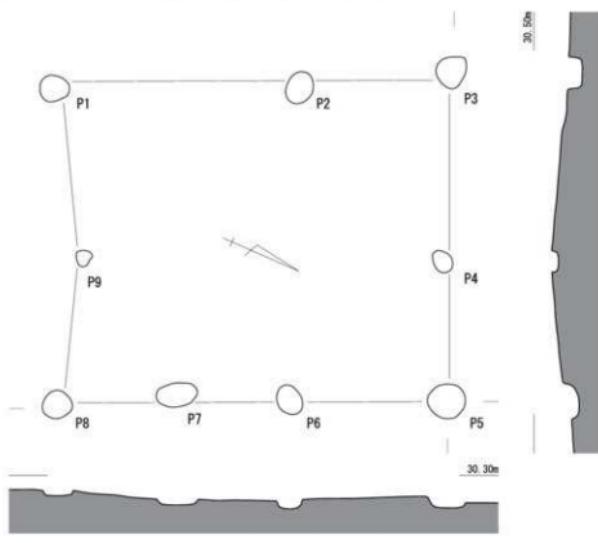
第166図 SB67

建 物 南北方向に棟軸をもつ梁行2間、桁行3間の側柱建物である(第166図)。ただし南北桁行については1穴を欠く。桁行は平行関係にあるが、梁行に関しては南東梁行の柱通りがやや乱れている。北西梁行(P3-P5)で5.35m、北東桁行(P5-P8)で6.40mを測り、両者を基準とした平面積は34.24m<sup>2</sup>である。北東桁行を基準とした棟軸方向はN24° 00' Wを示している。各柱穴間の距離等は附表13の通りである。

柱 穴 南西桁行の1穴(P1-P2間)を除いて全ての柱穴が検出されている。いずれの柱穴も平面形が正んだ形状をなしている。埋土はいずれも黒褐色シルト質極細砂・細砂1層からなる。柱痕を確認できた柱穴は認められない。各柱穴の規模は附表13の通りである。

検出状況 第4次調査と第6次調査で明らかとなった掘立柱建物跡である。両調査の平面図を合成後、復元することができた建物である。建物群9の南西部、SB68の北西側に位置する(第164図)。他の建物との切り合い関係は認められない。

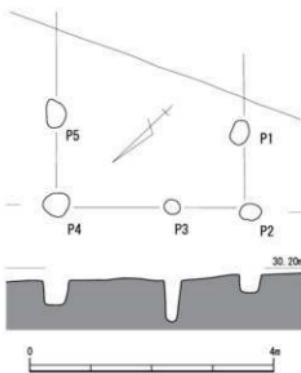
第167図 SB68

建 物 北西-南東方向に棟軸をもつ梁行2間の側柱建物である(第167図)。桁行については、建物が調査区外へ拡がるため、その規模は不明である。少なくとも2間はあったことは明らかである。

建物の規模は、北西梁行(P2-P4)で3.20mを測り、北東桁行を基準とした棟軸方向はN46°00'Wを示している。各柱穴間の距離等は附表13の通りである。

柱 穴 調査区内では全ての柱穴が検出されている。柱穴の平面形は全体的に楕円形傾向にあり、他の建物の柱穴と比較して深い傾向にある。埋土はいずれも黒褐色シルト質極細砂～細砂1層からなる。また柱痕を確認できた柱穴は認められない。各柱穴の規模は附表13の通りである。

検出状況 建物群9の南端部、SB67の南東側に位置する(第164図)。想定される建物の約1/2が調査区外に拡がっている。このため、建物の全容は不明である。他の遺構との切り合い関係は認められない。

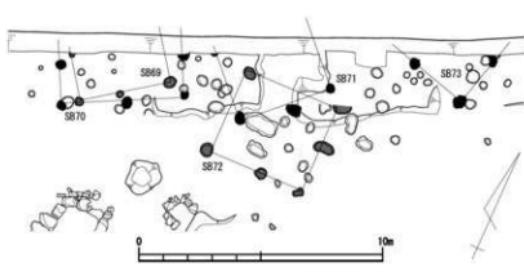
第168図 建物群10

南地区の北西部に位置する建物群である(第79図)。建物群3の南側、建物群11の西側、建物群13の北側にあたる。5棟の建物(SB69～SB73)からなる(第168図)。SB72を除く4棟の建物についてはいずれも北側の市道まで拡がっており、全体を検出することはできなかった。

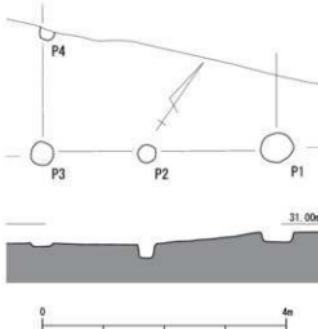
第169図 SB69

**建 物** 北東～南西方向に棟軸をもつ桁行2間の側柱建物である(第169図)。梁行については1間分検出されているが、他の建物の規模から判断して2間はあったものと考えられる。梁行と桁行は直角関係にあり、柱通りも良好である。建物の規模は、南東梁行(P1～P3)で3.85mを測り、これを基準とした棟軸方向はN55°00'

Eを示している。各柱穴間の距離等は附表13の通りである。

**柱 穴** 検出されるべき柱穴は全て検出されている。柱穴の平面形は円形もしくは椭円形傾向にある。埋土はいずれも黒褐色シルト質極細砂～細砂1層からなる。また柱痕を確認できた柱穴は認められない。各柱穴の規模は附表13の通りである。

**検出状況** 建物群10の西部に位置する(第168図)。SB70と平面的に重複するが、調査では前後関係を明らかにすることはできなかった。また他の遺構との明確な切り合い関係は認められない。建物の大半は北側調査区外へ拡がっており、全体の約1/2弱が検出されているものと考えられる。

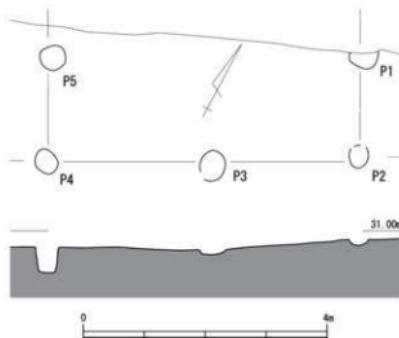
第170図 SB70

**建 物** 北東～南西方向に棟軸をもつ桁行2間の側柱建物である(第170図)。梁行については1間分検出されているが、他の建物の規模から判断して2間はあったものと考えられる。梁行と桁行は直角関係にあり、柱

通りも良好である。南東桁行(P2-P4)で5.10mを測り、これを基準とした棟軸方向はN62° 00' Eを示している。各柱穴間の距離等は附表13の通りである。

**柱 穴** 検出されるべき柱穴は全て検出されている。柱穴の平面形は、円形もしくは梢円形傾向にある。検出面からの深さは全体的に浅い傾向にある。埋土はいずれも黒褐色シルト質極細砂-細砂1層からなる。また柱痕を確認できた柱穴は認められない。各柱穴の規模は附表13の通りである。

**検出状況** 建物群10内西部に位置する(第168図)。SB69と平面的に重複するが、調査では前後関係を明らかにすることはできなかった。建物の大半は調査区の北側へ拡がっており、全体の約1/2が検出されているものと考えられる。

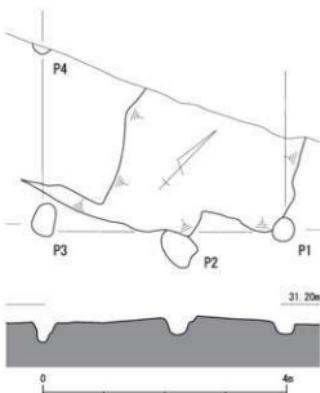
第171図 SB71

**建 物** 北西-南東方向に棟軸をもつ梁行2間の側柱建物である(第171図)。桁行については1間分検出されているが、他の建物の規模から判断して2間はあったものと考えられる。梁行と桁行は直交関係にあるが、梁行の柱通りには乱れが認められる。南東梁行(P1-P3)で3.95m、南西桁行(P3-P4)で2.90mを測り、南西桁行を基準とした棟軸方向はN43° 30' Wを示している。

**柱 穴** 3穴検出されている。柱穴の平面形は、隅丸方形もしくは梢円形傾向にある。埋土はいずれも黒褐色シルト質極細砂-細砂1層からなる。また柱痕を確認できた柱穴は認められない。各柱穴の規模は附表13の通りである。

SB72と平面的に重複するが、調査では前後関係を明らかにすることはできなかった。他の遺構との切り合い関係も認められない。検出した建物の大半は後世の擾乱を受けている。また建物の北側は調査区外まで拡がっており、検出できたのは全体の約1/2弱と考えられる。

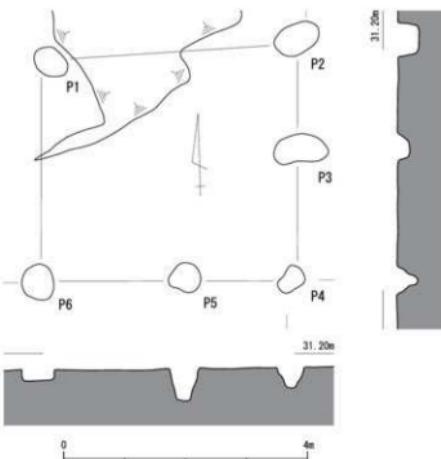
第172図 SB72

**建 物** 東西方向に棟軸をもつ梁行2間、桁行2間の側柱建物である(第172図)。桁行の規模が異なるため平面形はやや台形傾向にある。ただし柱通りは良好である。建物の規模は、南桁行(P4-P6)で4.20m、東梁行(P2-P4)で3.90mを測り、両者を基準とした面積は16.38m<sup>2</sup>である。南桁行(P4-P6)を基準とした棟軸方向はN88° 30' Wを示している。各柱穴間の距離等は附表13の通りである。

**柱 穴** 後世の攪乱により北桁行と西梁行の中間柱を欠く。柱穴の平面形は、隅丸方形もしくは楕円形傾向にあり、全体的に同規模である。埋土はいずれも黒褐色シルト質極細砂～細砂1層からなる。また柱痕を確認できた柱穴は認められない。各柱穴の規模は附表13の通りである。

**検出状況** 建物群10の中央部に位置する(第168図)。SB71と平面的に重複するが、調査では前後関係を明らかにすることはできなかった。他の遺構との切り合い関係も認められない。建物北西部を中心に後世の擾乱を受けているが、建物全体が検出されている。

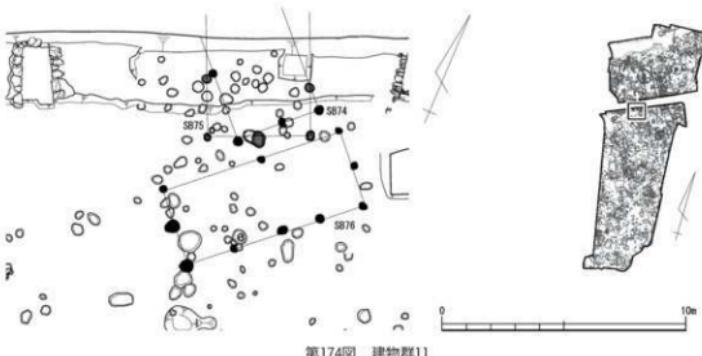
第174図 建物群11

南地区北端部中央に位置する(第79図)。建物群3の南側、建物群10の東側、建物群12の西側にあたる。3棟の建物(SB74～SB76)からなる(第174図)。

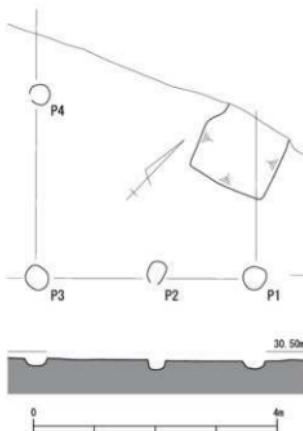
第175図 SB74

**建 物** 北西～南東方向に棟軸をもつ梁行2間の側柱建物である(第175図)。桁行については1間分検出されているが、他の建物の規模から判断して、2間もしくは3間あったものと考えられる。検出した範囲では両桁行が平行関係にあり、かつ梁行とは直交関係にあり、整った平面形をなしている。

建物の規模は、南東梁行(P1～P3)で3.60m、南西桁行(P3～P4)で3.00mを測り、南西桁行を基準とした棟軸方向はN44° 00' Wを示している。各柱穴間の距離等は附表14の通りである。

**柱 穴** 南東梁行から北西桁行にかけての柱穴が検出されている。いずれの柱穴も比較的小型で同規模である。平面形は楕円形もしくは円形傾向にある。埋土はいずれも黒褐色シルト質極細砂～細砂1層からなる。また柱痕を確認できた柱穴は認められない。各柱穴の規模は附表14の通りである。

**検出状況** 建物群11の北部に位置する(第174図)。SB75と平面的に重複し、P4がSB75のP5に切られている。建物の北西側は調査区外へ拡がり、北側は後世の擾乱を受けている。このため、北東桁行の中間柱は1穴も検出されていない。

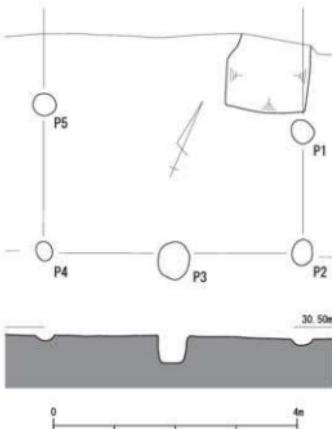
第176図 SB75

**建 物** 北西 - 南東方向に棟軸をもつ梁行2間の側柱建物である(第176図)。桁行については1間分検出されているが、他の建物の規模から判断して、2間もしくは3間はあったものと考えられる。検出した範囲では、両桁行が平行関係にありかつ梁行とは直交関係にあり、整った平面形をなしている。南東梁行(P2-P4)の規模は4.25mである。北東桁行(P1-P2)を基準とした棟軸方向はN23° 00' Wを示している。各柱穴間の距離等は附表14の通りである。

**柱 穴** 検出した範囲では全ての柱穴が検出されている。P3を除いては比較的小型の柱穴により構成されている。平面形は梢円形もしくは円形傾向にある。埋土はいずれも黒褐色シルト質極細砂～細砂1層からなる。また柱痕を確認できた柱穴は認められない。各柱穴の規模は附表14の通りである。

**検出状況** 建物群IIの北側に位置する(第174図)。SB74と平面的に重複し、P5がSB74のP4を切っている。建物の北側は調査区外へ拡がっている。またP1の北側は後世の擾乱を受けている。

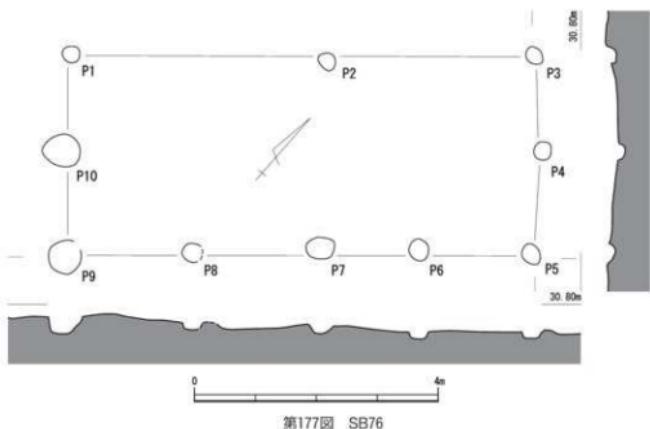
**建 物** 北東 - 南西方向に棟軸をもつ梁行2間、桁行4間の側柱建物である(第177図)。建物全体は検出されているが、北西桁行の2穴を欠く。北東梁行の柱通りがわずかに乱れているが、桁行・梁行とともに平行関係にあり同規模である。このためほぼ平面的に整った長方形をなしている。ただし南東桁行の柱穴間距離は一定していない。

建物の規模は、南西梁行(P1-P9)で3.30m、南東桁行(P5-P9)で7.65mを測り、两者を基準とした平面積は25.24m<sup>2</sup>である。南東桁行を基準とした棟軸方向はN49° 30' Eを示している。各柱穴間の距離等は附表14の通りである。

**柱 穴** P9とP10を除いては20cm～30cm大小の規模な柱穴からなる。いずれの柱穴の平面形も整った形状をなさないが、梢円形もしくは円形の傾向が認められる。深さもP9が26cmと最深で、他は16cm以下と全体的に浅い傾向にある。埋土はいずれも黒褐色シルト質極細砂～細砂1層からなる。柱痕を確認できた柱穴は認められない。各柱穴の規模は附表14の通りである。

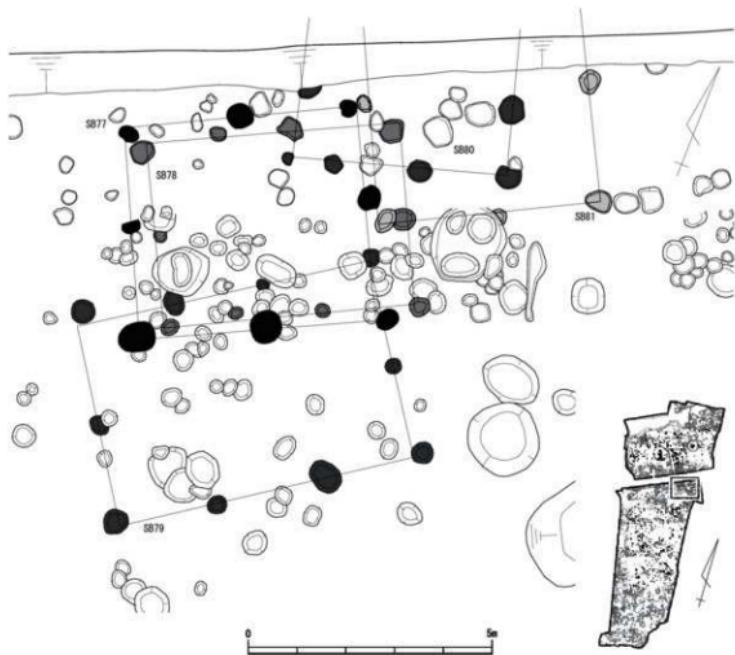
第180図 建物群12(SB77～SB81)

**検出状況** 建物群12の北西部に位置する(第179図)。SB78と平面的には重複するが(第180図)、調査では前後関係を明らかにすることはできなかった。またSB79・SB80とも一部平面的に重複するが(第180図)、前後関係を明らかにすることはできなかった。さらにSB81の南西側で棟軸方向をほぼ同じくして隣接している。他の遺構との明確な切り合い関係も認められず、建物全体が検出されている。

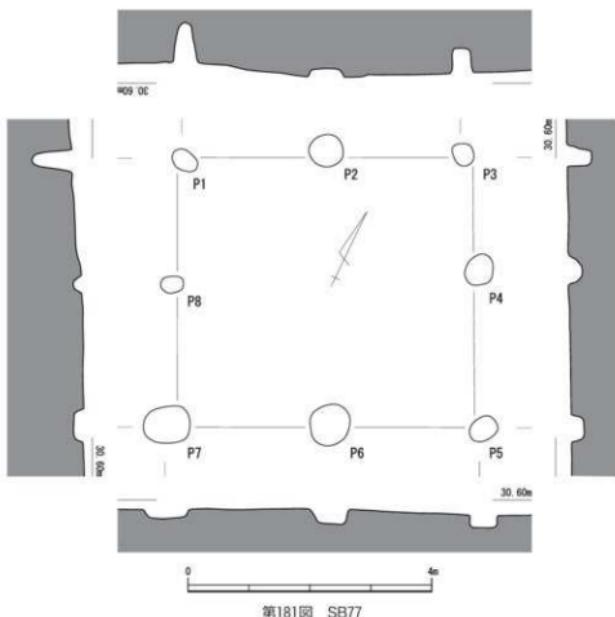
第181図 SB77

**建 物** 北東～南西方向に棟軸をもつ渠行2間、桁行2間からなる側柱建物である(第181図)。渠行とも平行関係にあり、整った平面形をなしている。柱通りについてもほぼ良好である。建物の規模は、南東桁行(P5-P7)で5.25m、北東梁行(P3-P5)で4.50mを測り、両者を基準とした建物の面積は23.62m<sup>2</sup>である。南東桁行(P5-P7)を基準とした棟軸方向はN65°00' Eを示している。各柱穴間の距離等は附表14の通りである。

**柱 穴** 全ての柱穴が検出されている。柱穴の平面形は楕円形もしくは隅丸方形傾向にある。埋土はいずれも黒褐色シルト質極細砂～細砂1層からなる。また柱痕を確認できた柱穴は認められない。各柱穴の規模は附表14の通りである。

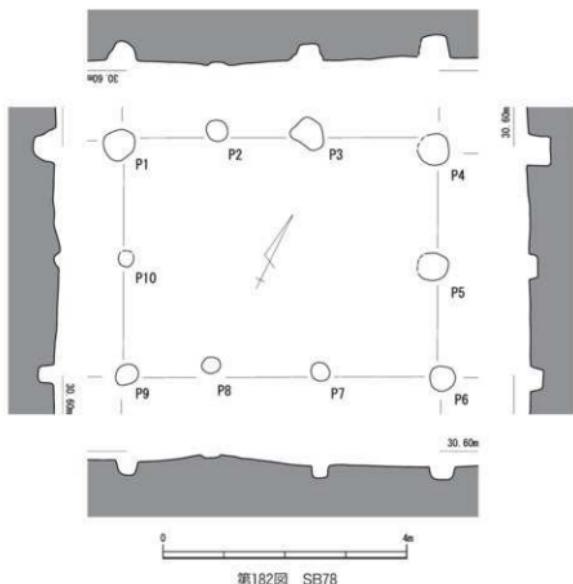
第182図 SB78

建 物 北東-南西方向に棟軸をもつ、梁行2間、桁行3間からなる側柱建物である(第182図)。梁

行・桁行とも平行関係にありかつ同規模で、整った平面形をなしている。ただし、柱通りについてはやや乱れが認められる。建物の規模は、南東桁行(P6-P9)で5.20m、北東梁行(P4-P6)で3.80mを測り、両者を基準とした建物の面積は19.76m<sup>2</sup>である。南東桁行(P6-P9)を基準とした棟軸方向はN 63° 45' Eを示している。各柱穴間の距離等は附表14の通りである。

検出状況 建物群12北西部に位置する(第179図)。SB77・SB79・SB80と平面的には重複するが(第180図)、調査では前後関係を明らかにすることはできなかった。SB81とも平面的に一部重複し、P5がSB81のP4に切られている。他の遺構との明確な切り合い関係は認められず、建物全体が検出されている。

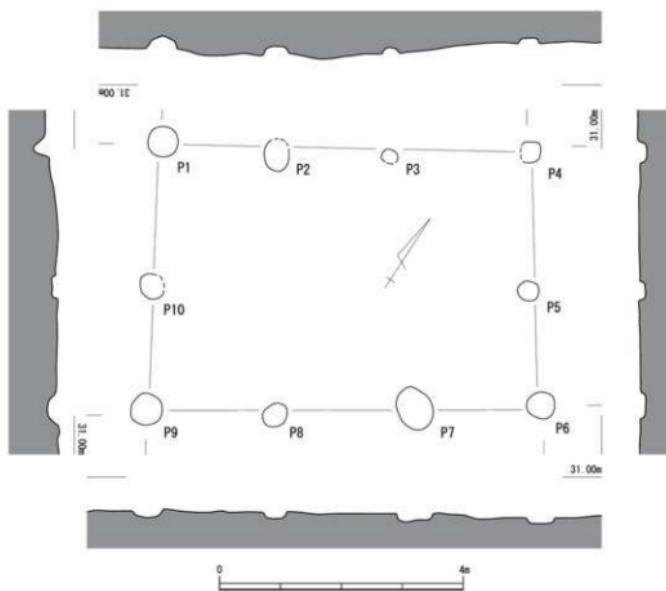
第183図 SB79

**検出状況** 建物群12の西部にあたる(第179図)。建物の北側がSB77・SB78と平面的に重複するが(第

180図)、調査では前後関係は明らかにできなかった。他の遺構との明確な切り合い関係は認められず、建物全体が検出されている。

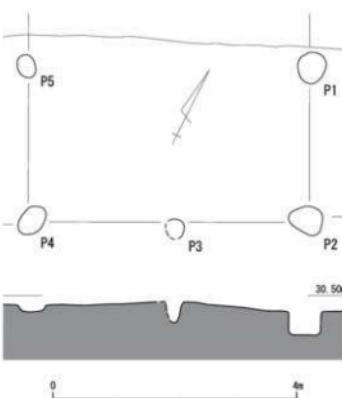
第185図 SB81

**建 物** 北西～南東方向に棟軸をもつ、梁行2間からなる隅柱建物である(第185図)。梁行については1間分検出されているが、他の建物の規模から判断して2間もしくは3間あったものと考えられる。

検出した範囲では、柱通りは良好である。また両桁行は平行し、梁行と直交し、整った平面形をなしている。南東梁行(P2-P4)の規模は4.55mである。北東桁行(P1-P2)を基準とした棟軸方向はN $25^{\circ} 45' W$ を示している。各柱穴間の距離等は附表15の通りである。

**柱 穴** 建物を検出した範囲では、全ての柱穴が全て検出されている。柱穴の平面形は、梢円形もしくは隅丸方形傾向にある。埋土はいずれも黒褐色シルト質極細砂～細砂1層からなる。また柱痕を確認できた柱穴は認められない。各柱穴の規模は附表15の通りである。

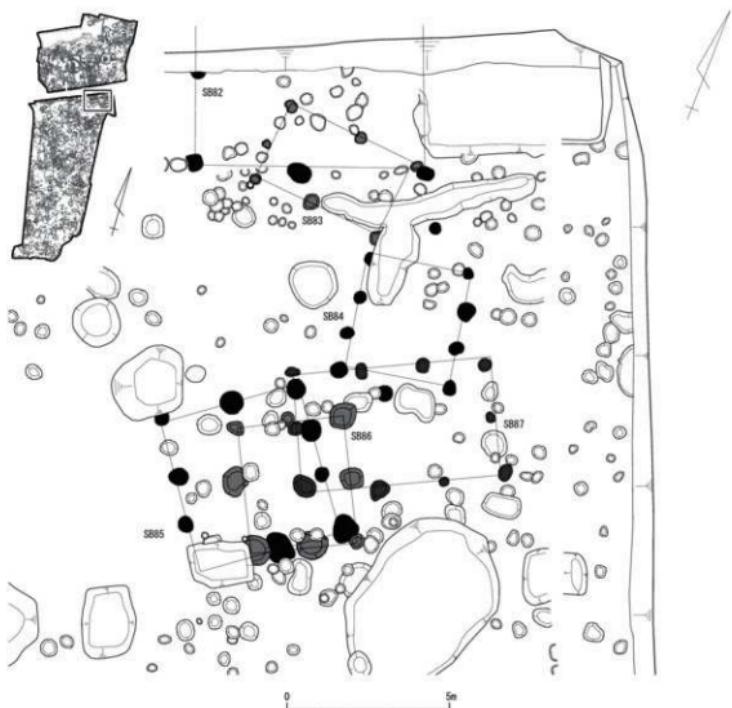
第186図 建物群12(SB82～SB87)

検出状況 建物群12の南部中央に位置する(第179図)。SB86とは平面的に1/2以上が重複し(第186図)、本建物のP6とP7がSB86のP5とP7に切られている。SB87のP10とも切り合い関係にあり、本建物のP4がP10を切っている。南西隅の1穴を後世の擾乱により欠く以外、建物のほぼ全体が検出されている。

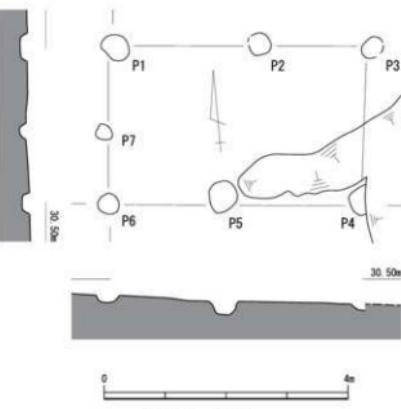
第188図 SB83

北梁行(P4-P6)で3.05m、東梁行(P6-P9)で3.60mを測り、两者を基準とした平面積は10.98m<sup>2</sup>である。東梁行を基準とした棟軸方向はN12°00'Wを示している。各柱穴間の距離等は附表15の通りである。

**柱 穴** P4の一部が後世の擾乱を受けているが、全ての柱穴が検出されている。いずれの柱穴の平面形も整った形状をなさない

が、P1とP3については隅丸方形の傾向が認められる。P7がやや大型である以外は30cm～40cm大と、その規模は全体的に小型である。埋土はいずれも黒褐色シルト質極細砂～細砂1層からなる。各柱穴の規模は附表15の通りである。

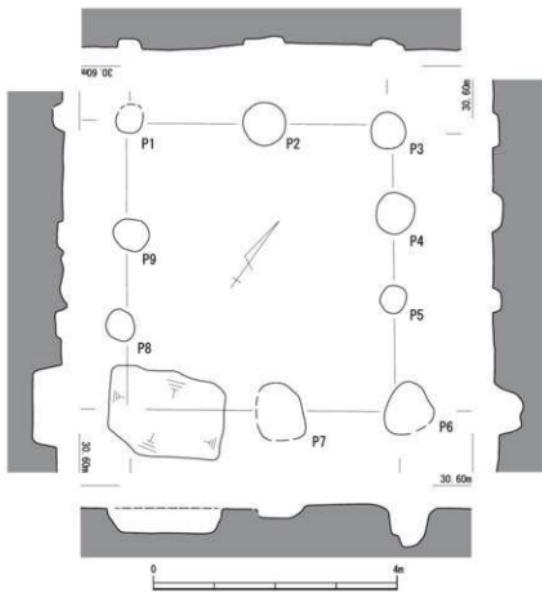
第190図 SB85

建 物 北西～南東方向に棟軸をもつ梁行2間、桁行3間の個柱建物である(第190図)。梁行はほぼ平行関係にあるが、西桁行はやや柱通りが乱れている。このため全体的にやや歪んだ平面形となっている。建物の規模は、北東桁行(P3～P6)で4.65m、北西梁行(P1～P3)で4.30mを測り、両者を基準とした建物の面積は19.99m<sup>2</sup>である。北東桁行を基準とした棟軸方向はN36°15'Wを示している。各柱穴間の距離等は附表16の通りである。

柱 穴 南隅を除く全ての柱穴が検出されている。柱穴の規模はP2とP6が70cm大～90cm大と大型

であるのに対して、他の柱穴は60cm以下である。柱穴の平面形は、明らかに方形傾向にあるものは認められない。検出面からの深さは全体的に20cm以下であるが、P6が48cmと極端に深くなっている。埋土はいずれも黒褐色シルト質極細砂1層からなる。柱痕を確認できた柱穴は認められない。各柱穴の規模は附表16の通りである。

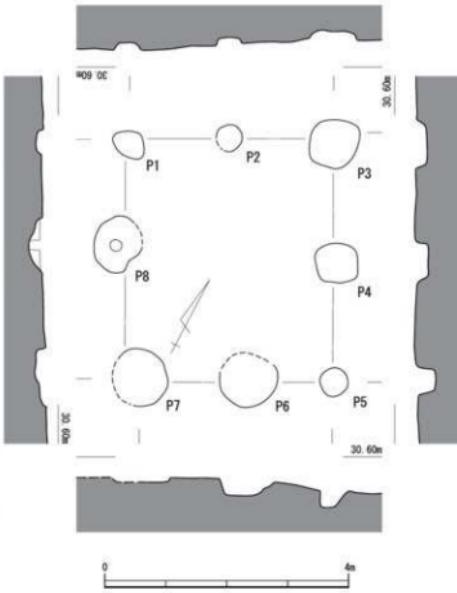
第191図 SB86

建物の規模は、北東桁行(P3-P5)で3.95m、北西梁行(P1-P3)で3.50mを測り、両者を基準とした建物の面積は13.82m<sup>2</sup>である。北東桁行を基準とした棟軸方向はN 27° 15' Wを示している。各柱穴間の距離等は附表16の通りである。

**柱 穴** 全ての柱穴が検出されている。柱穴の規模はP1・P2・P5が小型であるのに対して、他の柱穴は60cm大から90cm大と大型である。また、大型の柱穴の平面形は方形傾向にある。埋土はいずれも黒褐色シルト質極細砂1層からなる。柱痕を確認できたのはP8に限られる。

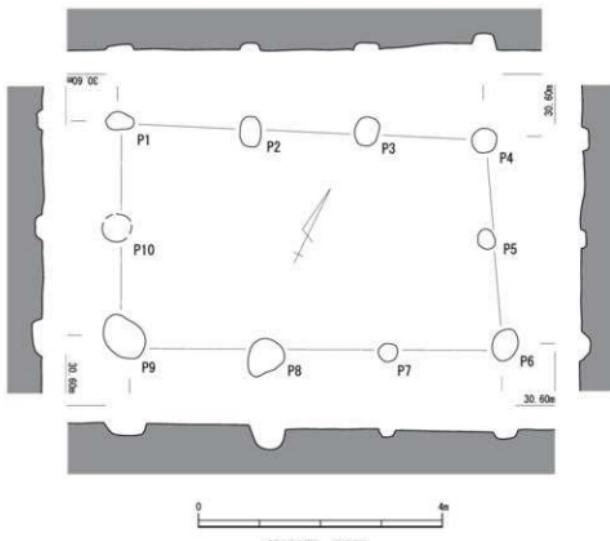
第192図 SB87

建 物 東西方向に楕軸をもつ梁行2間、桁行3間の側柱建物である(第192図)。南北の桁行は平行関係ではなく、全体的にやや歪んだ平面形をなしている。建物の規模は、南桁行(P6～P9)で6.25m、

西梁行(P1-P9)で3.55mを測り、両者を基準とした建物の面積は22.18m<sup>2</sup>である。南桁行を基準とした棟軸方向はN64°30' Eを示している。各柱穴間の距離等は附表16の通りである。

検出状況 建物群12の南東部に位置する(第179図)。SB84～SB86と平面的に重複し、SB85・SB86と切り合い関係にある(第186図)。本建物のP10が、SB85のP4およびSB86のP2にそれぞれ切られている。他の遺構との明確な切り合い関係は認められず、建物全体が検出されている。

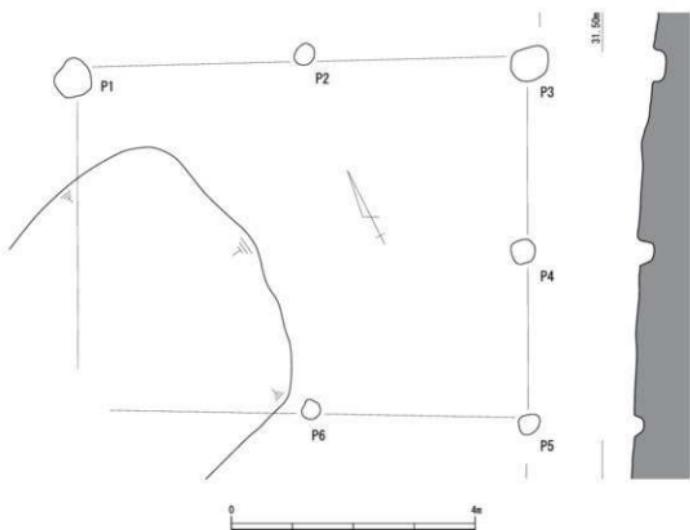
第194図 SB88

**建 物** ほほ北西～南東方向に棟軸をもつ梁行2間、桁行2間の側柱建物である(第194図)。建物西隅が攪乱を受けており、1穴を欠く。柱通りは比較的良好であるが、北東側・南西側の桁行は平行しない。このため平面形は台形傾向にある。建物の規模は、北東桁行(P1-P3)で7.50m、南東梁行(P3-P5)で5.90mを測り、両者を基準とした建物の面積は44.25m<sup>2</sup>を測る。北東桁行を基準とした棟軸方向はN27°15' Eを示している。各柱穴間の距離等は附表16の通りである。

検出状況 建物群13の北側に位置する(第193図)。SB92の北側に位置する。他の遺構との切り合い関係は認められない。建物全体が検出されているが、建物西隅は後世の攪乱を受けている。

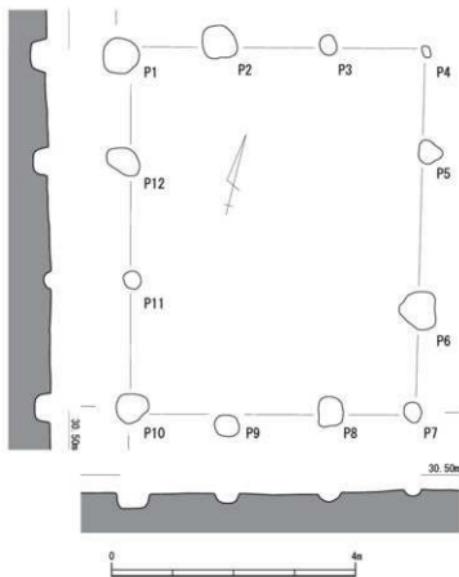
第195図 SB89

**建 物** 南北方向に主軸をもつ梁行3間、桁行3間からなる側柱建物である(第195図)。建物平面は全体的に柱通りが良好で、整った長方形をなしている。建物の規模は、南梁行(P7-P10)で4.65m、西桁

行(P10-P1)で5.80mを測り、両者を基準とした建物の面積は26.97m<sup>2</sup>である。西桁行(P10-P1)を基準とした棟軸方向はN13°00'Wを示している。各柱穴間の距離等は附表16の通りである。

**検出状況** 建物群13南西部に位置する(第193図)。SB90と当建物東側が平面的に重複するが、調査では前後関係を明らかにすることはできなかった。他の遺構との明確な切り合い関係は認められず、建物全体が検出されている。

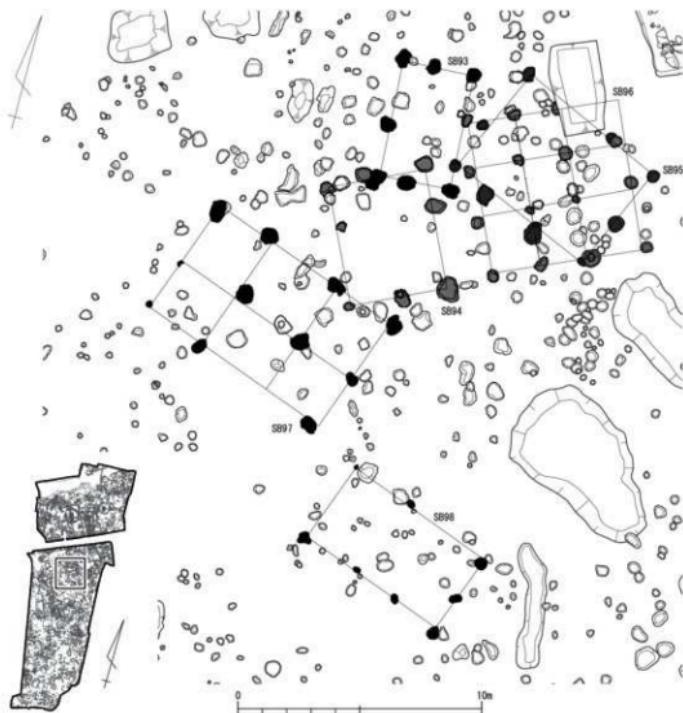
第199図 建物群14

南地区北半中央部に位置する(第79図)。建物群11の南側、建物群13の東側、建物群15の西側にあたり。6棟の建物(SB93～SB98)からなり、SB98を除いては、建物相互の平面的重複が認められる(第199図)。

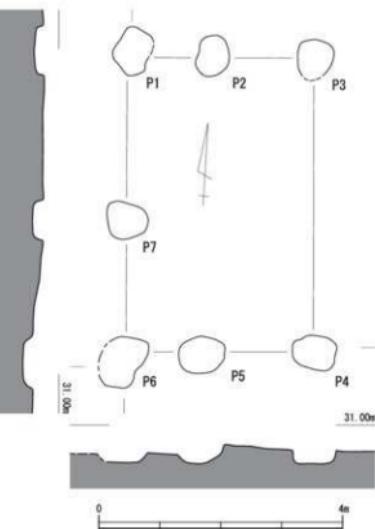
第200図 SB93

**建 物** ほぼ南北方向に棟軸をもつ梁行2間、桁行2間の側柱建物である(第200図)。桁行・梁行とともに平行関係にあり、平面形は全体的に整った長方形をなしている。ただし東桁行の中間柱を欠く。建物の規模は、東桁行(P3-P4)で4.80m、北梁行(P1-P3)で3.00mを測り、二者を基準とした建物の面積は14.40m<sup>2</sup>である。東桁行を基準とした棟軸方向はN3°00'Wを示している。各柱穴間の距離等は附表17の通りである。

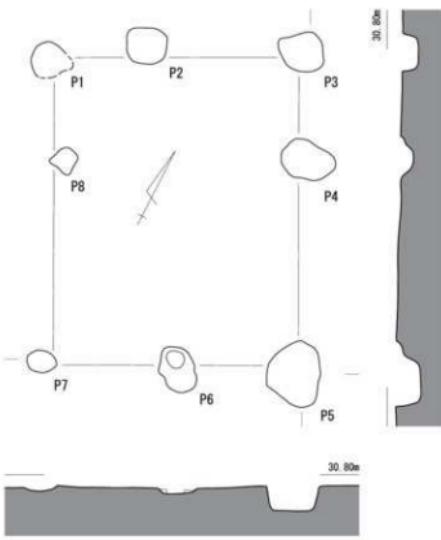
第201図 SB94

**建 物** 北西-南東方向に棟軸をもつ梁行2間、桁行2間の側柱建物である(第201図)。全体的に整った平面形をなし、柱通りも比較的良好である。ただし、両桁行の中間柱は北西側へ寄った位置にある。建物の規模は、南東梁行(P5-P7)で4.15m、北東桁行(P3-P5)で5.30mを測り、两者を基準とした面積は21.99m<sup>2</sup>である。北東桁行(P3-P5)を基準とした棟軸方向はN27°00'Wを示している。各柱穴間の距離等は附表17の通りである。

**柱 穴** 全ての柱穴が検出されてい る。

P7・P8を除いては比較的大型の柱穴である。平面形は、P7・P8を除いては隅丸長方形傾向にある。埋土はいずれも黒褐色シルト質極細砂～細砂1層からなる。P6のみ柱痕が検出されている。各柱穴の規模は附表17の通りである。

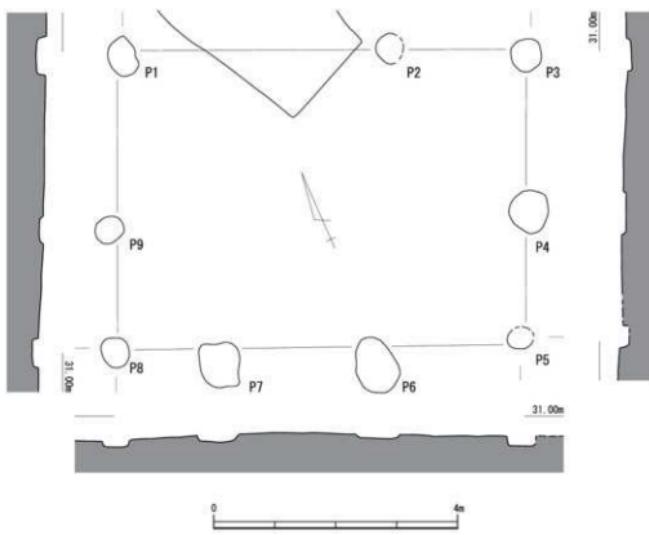
第202図 SB95

建 物 ほぼ東西方向に棟軸をもつ梁行2間、桁行3間の隅柱建物である（第202図）。ただし北桁行の1穴（P1-P2間）を欠く。全体的に柱通りが良好で、建物の平面形は整った長方形をなしている。特に桁行の規模は、南北とも同規模である。建物の規模は、南桁行（P5-P8）で6.60m、西梁行（P1-P8）で4.80mを測り、両者を基準とした建物の面積は31.68m<sup>2</sup>である。西梁行を基準とした棟軸方向はN 23° 45' Eを示している。各柱穴間の距離等は附表18の通りである。

柱 穴 P1-P2間については後世の攪乱を受け、柱穴を検出することはできなかった。P6を除いては、平面形が隅丸長方形傾向にある。埋土はいずれも黒褐色シルト質極細砂～細砂1層からなる。また、柱痕を確認できた柱穴は認められない。各柱穴の規模は附表18の通りである。

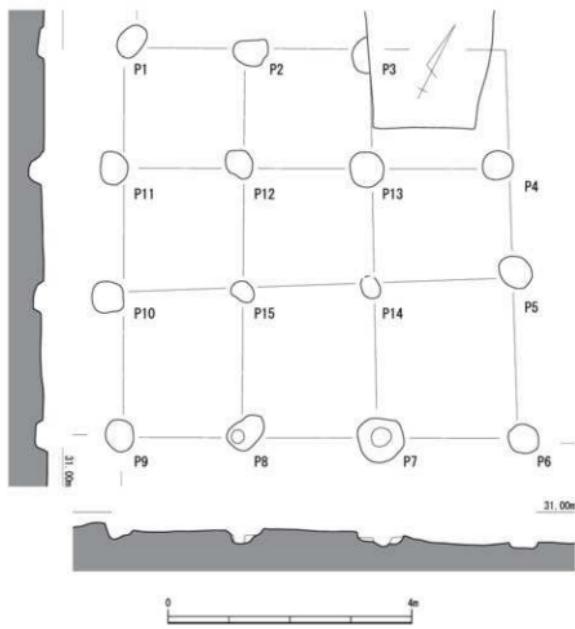
第203図 SB96

**柱 穴** 北隅の1穴を欠く以外全ての柱穴が検出されている。比較的良好に残存する柱穴の平面形は、全体的に隅丸長方形傾向にある。またP7とP8においては柱痕が検出されている。埋土はいずれも黒褐色極細砂1層からなり、基盤層の黄褐色細砂～極細砂がブロック状に含まれている。各柱穴の規模は附表18の通りである。

**検出状況** 建物群14北東部、SB94の東側に位置する(第199図)。SB95と平面的に重複し、当建物のP4とP7がSB95のP2とP5をそれぞれ切っている。また北西隅の1穴(P1)はSB93の東側桁行上にある。北東隅の1穴を欠くが、他の遺構との明確な切り合い関係は認められず、建物全体が検出されている。

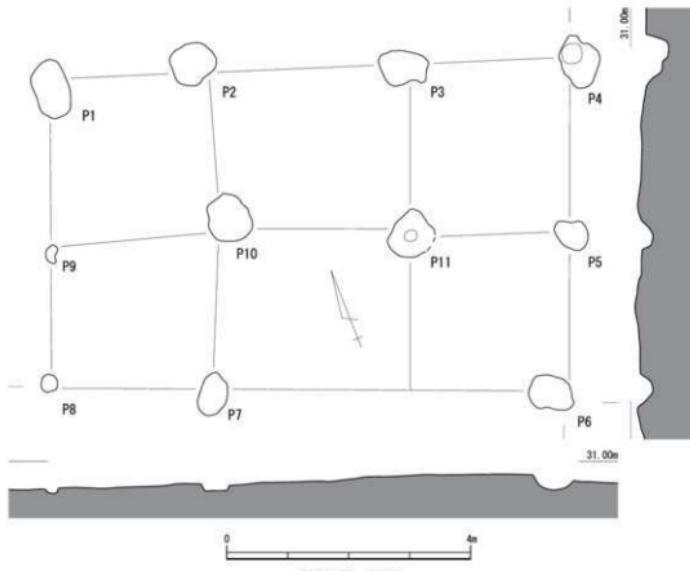
第204図 SB97

**建 物** 東西方向に主軸をもつ梁行2間、桁行3間からなる総柱建物である(第204図)。東西の梁行は平行関係にあるが、南北の桁行については平行関係なく、全体の平面形は台形傾向にある。さらに中央桁行においても柱通りは良好ではない。また南桁行においてP6-P7間の1穴を欠く。建物の規模は、東梁行(P4-P6)で5.40m、南桁行(P6-P8)で8.20mを測り、両者を基準とした建物の面積は44.28m<sup>2</sup>である。南桁行(P6-P8)を基準とした棟軸方向はN68°00'Wを示している。各柱穴間の距離等は附表18の通りである。

**柱 穴** 南桁行において1穴を欠く以外、全ての柱穴が検出されている。柱穴の平面形は全体的に不定形であるが、隅丸長方形傾向が伺える。また、P8とP9は極端に小規模である。他は60cm大から80cm大とほぼ同規模である。検出面からの深さについても、P4が38cmと明らかに深く、他は29cm以下と浅い傾向にある。この他P4とP11においては柱痕が検出されている。埋土はいずれも黒褐色細砂1層からなり、基盤層の黄褐色細砂～極細砂がブロック状に含まれている。各柱穴の規模は附表18の通りである。

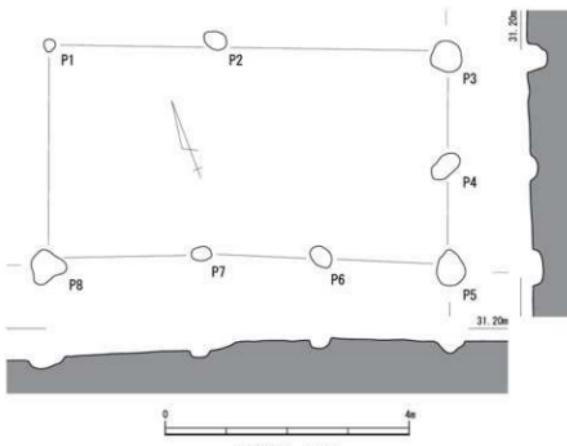
第205図 SB98

建物 北西～南東方向に棟軸をもつ梁行2間、桁行3間の側柱建物である(第205図)。建物全体が検出されているが、北側桁行と西側梁行においてそれぞれ1穴を欠く。柱通りは比較的良好で、全体的に整った平面形をなしている。建物の規模は、南桁行(P5～P8)で6.60m、東梁行(P3～P5)で3.50mを測り、両者を基準とした建物の面積は23.10m<sup>2</sup>である。東梁行を基準とした棟軸方向はN21°00' Eを示している。各柱穴間の距離等は附表18の通りである。
