## 16. 建物群15

南地区北東部、建物群12の南側、建物群14の東側に位置する(第79図)。9棟の建物(SB99～SB107)からなる(第206図)。南部に位置するSB107を除いては、平面的な重複が顕著である。

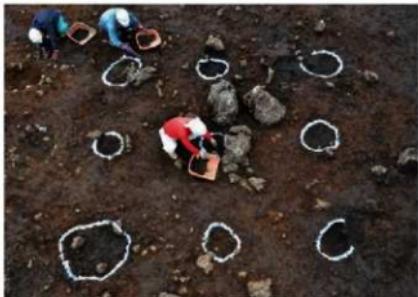
第207図 SB99の調査

検出状況 建物群15の北西隅に位置する(第206図)。SB100の北側に位置し(第210図)、棟軸方向をほぼ同じくしている。P5がSB103のP2を切っている。他の遺構との明確な切り合い関係は認められず、建物全体が検出されている(第207図)。

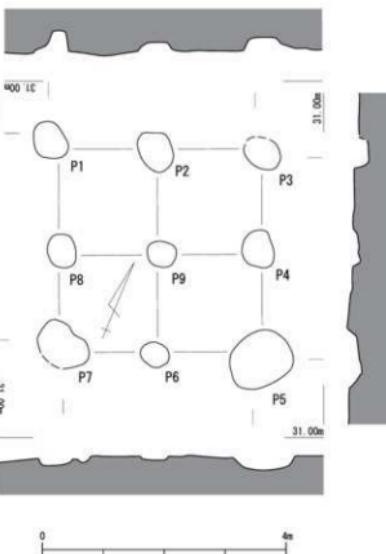
第208図 SB99

建物 北西 - 南東方向に棟軸をもつ梁行2間、桁行2間の総柱建物である(第208図)。桁行・梁行がほぼ平行関係にあり、平面形は正方形をなしている。建物の規模は、北西梁行(P1 - P3)で3.45m、北東

桁行(P3-P5)で3.40mを測り、両者を基準とした建物の面積は11.73m<sup>2</sup>である。北東桁行を基準とした棟軸方向はN22°45'Wを示している。各柱穴間の距離等は附表19の通りである。

**柱 穴** すべての柱穴が検出されている。柱穴の平面形はP5・P6・P8・P9に方形傾向が認められる。他の柱穴は不整形傾向にある。検出面からの深さは5cm~22cmと全体的に浅い傾向にあるが、P1が32cmと突出した深さである。柱穴の規模は、P5が極端に大きく、他はほぼ同規模である。

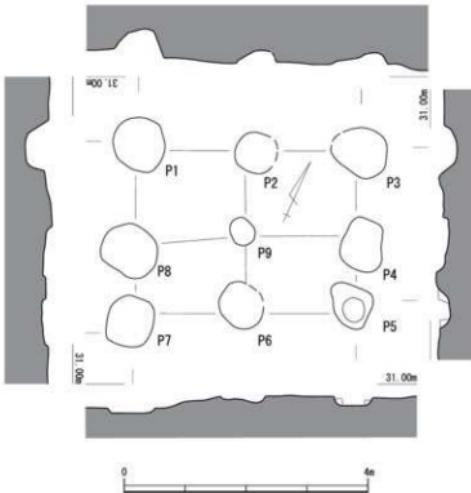
第209図 SB100

梁行2間、桁行2間の総柱建物である(第209図)。梁行は平行関係にあり、北桁行とも直角関係にある。しかし南桁行に関しては直角関係ではなく、全体的にやや歪んだ平面形をなしている。北桁行(P1-P3)で3.70m、西梁行(P1-P7)で2.90mを測り、両者を基準とした建物の面積は10.73m<sup>2</sup>である。西梁行を基準とした棟軸方向はN23°45'Wを示している。各柱穴間の距離等は附表19の通りである。

**柱 穴** 全ての柱穴が検出されている。柱穴の規模は、P9が極端に小規模である以外、他の柱穴はほぼ同規模である。柱穴の平面形は、P1・P2・P4・P6～P8については方形傾向にある。埋土はいずれも黒褐色シルト質極細砂～細砂1層からなる。柱痕を確認できた柱穴はP5に限られる。各柱穴の規模は附表19の通りである。

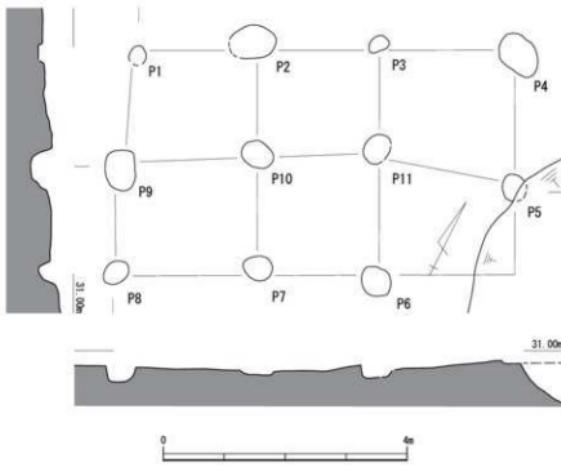
第211図 SB101

**建 物** 北東－南西方向に棟軸をもつ梁行2間、桁行3間の総柱建物である(第211図)。桁行はほぼ平行関係にあるが、西梁行に関してはやや柱通りが乱れている。建物の規模は、北西桁行(P1-P4)で6.20m、南西梁行(P1-P8)で3.60mを測り、両者を基準とした建物の面積は22.32m<sup>2</sup>である。南東側行を基準とした棟軸方向はN64°00' Eを示している。各柱穴間の距離等は附表19の通りである。

**柱 穴** 東隅の1穴を欠く。柱穴の平面形は、P4・P6・P9に方形傾向が認められるが、他の柱穴は梢円形傾向にある。検出面からの深さは、P1・P5・P10のように10cm以下と浅いものも認められる。柱穴の規模は、P2・P4・P9が他より大きく、他はほぼ同規模である。埋土はいずれも黒褐色シルト質極細砂1層からなる。柱痕を確認することができた柱穴は認められない。各柱穴の規模は附表19の通りである。

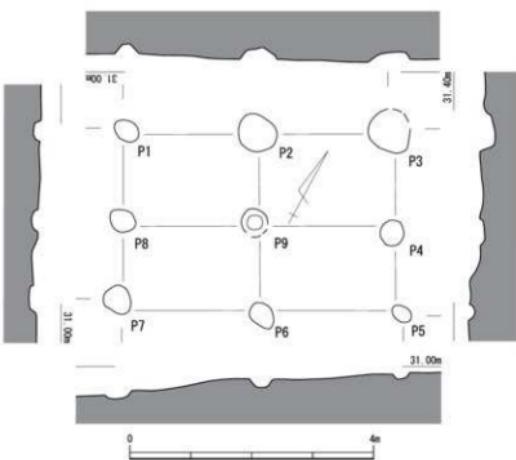
第212図 SB102

**建 物** 北東－南西方向に棟軸をもつ梁行2間、桁行2間の総柱建物である(第212図)。梁行、桁行

とも柱通りが比較的良好で、整った平面形をなしている。桁行に関しては、南東桁行(P5-P7)で4.65m、北西桁行(P1-P3)で4.35mとほぼ同規模である。北西桁行と南西梁行(P1-P7)2.75mを基準とした面積は11.96m<sup>2</sup>である。南東桁行(P5-P7)を基準とした棟軸方向はN62°15' Eを示している。各柱穴間の距離等は附表19の通りである。

**柱 穴** 全ての柱穴が検出されている。柱穴の規模は、P2とP3が50cmを超え、他より大規模な傾向にある。他の柱穴は50cm未満でほぼ同規模である。柱穴の平面形は不定形傾向にある。埋土はいずれも黒褐色シルト質極細砂～細砂1層からなる。柱痕を確認できた柱穴はP9に限られる。各柱穴の規模は附表19の通りである。

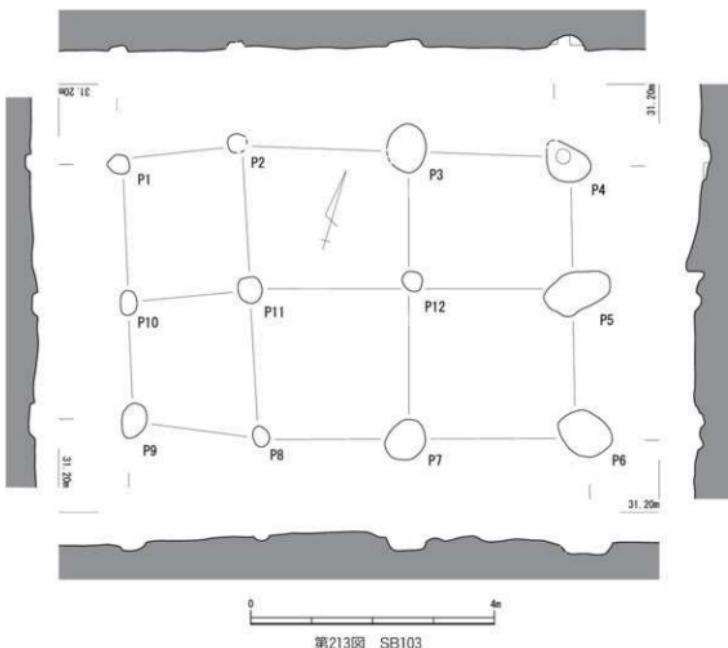
第213図 SB103

**建 物** 東西方向に棟軸をもつ梁行2間、桁行3間からなる総柱建物である(第213図)。桁行・梁行ともには平行関係にあり、平面形はほぼ長方形をなしている。建物の規模は、北西桁行(P1-P4)で7.00m、東梁行(P4-P6)で4.45mを測り、両者を基準とした建物の面積は31.15m<sup>2</sup>である。東梁行の直交方向を基準とした棟軸方向はN17°00' Eを示している。各柱穴間の距離等は附表20の通りである。

**柱 穴** すべての柱穴が検出されている。柱穴の平面形はP3・P6・P7に方形傾向が認められる。

他の柱穴は不整形傾向にある。検出面からの深さは8cm~23cmと、全体的に浅い傾向にある。その規模は、P3~P7が60cm~70cm大と全体的に大きく、他は30cm~40cm大と小規模で円形傾向にある。埋土はいずれも黒褐色シルト質極細砂1層からなる。このなかで、P4において柱痕を確認することができた。各柱穴の規模は附表20の通りである。

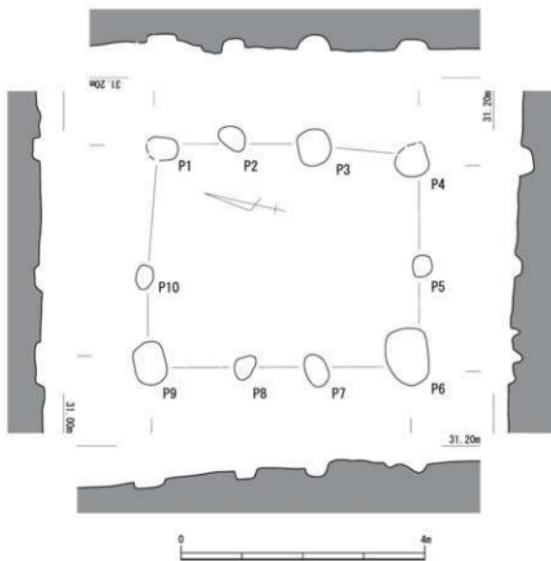
第214図 SB104

**建 物 南北方向に棟軸をもつ梁行2間、桁行3間からなる側柱建物である(第214図)。桁行・梁行がほぼ平行関係にあり、平面形はほぼ長方形をなしている。**

建物の規模は、西桁行(P6~P9)で4.25m、北梁行(P1~P9)で3.50mを測り、両者を基準とした建物の面積は14.87m<sup>2</sup>である。西桁行(P6~P9)を基準とした棟軸方向はN12°30'Wを示している。各柱穴間の距離等は附表20の通りである。

**柱 穴** すべての柱穴が検出されている。柱穴の平面形はP3・P6・P9に方形傾向が認められる。他の柱穴は不整形傾向にある。検出面からの深さは10cm～20cmを測り、最深(P4)で28cmと、全体的に浅い傾向にある。その規模は34cm～50cm大が多く、P6の70×92cmの規模が突出している。全体的に中间柱は小規模な傾向が認められる。全ての柱穴において柱痕は確認されていない。埋土はいずれも黒褐色極細砂～細砂1層からなる。各柱穴の規模は附表20の通りである。

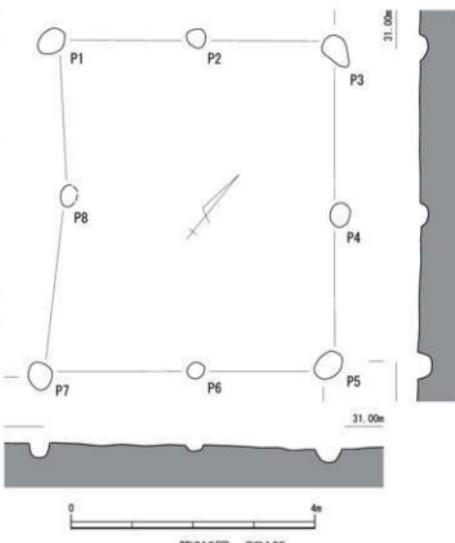
第215図 SB106

**建 物** 北西～南東方向に棟軸をもつ梁行2間、桁行2間の個柱建物である(第215図)。両梁行は平行関係にあるが、南西桁行の柱通りは良好ではなく、平面的にはやや歪んだ形状を呈している。

建物の規模は、北西梁行(P1～P3)で4.65m、北東梁行(P3～P5)で5.15mを測り、両者を基準とした建物の面積は23.94m<sup>2</sup>である。北東桁行を基準とした棟軸方向はN38°30'Wを示している。各柱穴間の距離等は附表20の通りである。

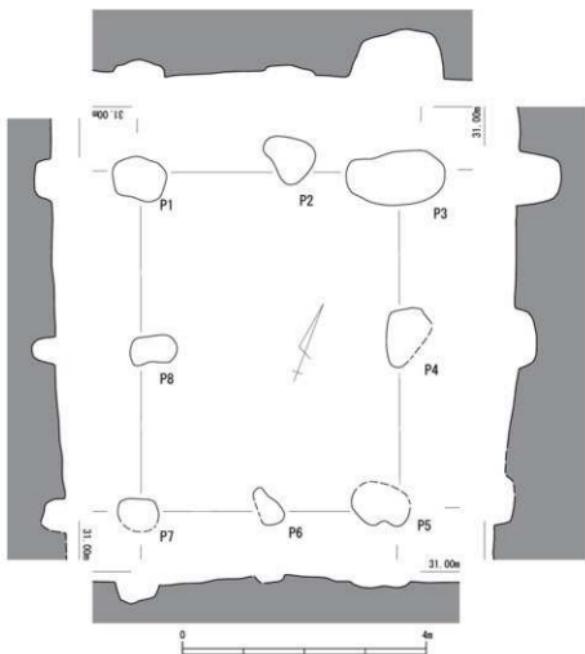
第216図 SB106

**建物** 南北方向に棟軸をもつ梁行2間、桁行2間の側柱建物である(第216図)。桁行・梁行ともに平行関係にあり、全体的に整った平面形をなしている。北梁行(P1~P3)で4.25m、と西桁行(P1~P7)で5.55mを測り、两者を基準とした建物の面積は23.58m<sup>2</sup>である。西桁行を基準とした棟軸方向はN 20° 30' Wを示している。各柱穴間の距離等は附表20の通りである。

**柱穴** 全ての柱穴が検出されている。いずれの柱穴も平面形が歪んだ形状をなしている。またP3については、大型でその平面形から土壤と捉えることも可能であるが、他の柱穴との並びから建物の一部と判断している。埋土はいずれも黒褐色シルト質極細砂~細砂1層からなる。柱痕を確認できた柱穴は認められない。各柱穴の規模は附表20の通りである。

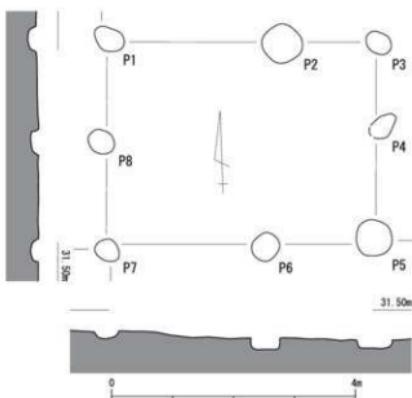
第217図 SB107

**建 物** 東西方向に棟軸をもつ梁行2間、桁行2間の楕柱建物である(第217図)。桁行・梁行ともに平行関係にあり、平面形は全体的に整った長方形をなしている。ただし、南北両桁行の中間柱が中間より東側に寄った位置にある。建物の規模は、西梁行(P1-P7)で3.50m、南桁行(P5-P7)で4.40mを測り、両者を基準とした建

物の面積は15.40m<sup>2</sup>である。東桁行を基準とした棟軸方向はN 2° 30' Eを示している。各柱穴間の距離等は附表20の通りである。

**柱 穴** 全ての柱穴が検出されている。ただしP4の一部が他の柱穴に切られている。平面形は、隅丸方形傾向にあるものが多く認められる。埋土はいずれも黒褐色シルト質板細砂～細砂1層からなる。また柱痕を確認できた柱穴は認められない。各柱穴の規模は附表20の通りである。

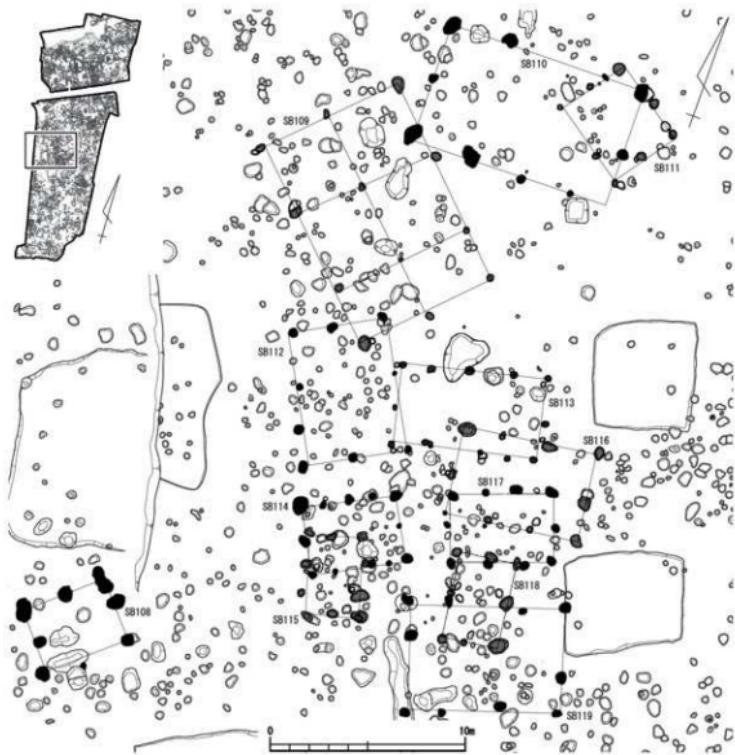
第218図 建物群16

南地区中央部、建物群13の南東側、建物群17の西側にあたる(第79図)。12棟の建物(SB108～SB119)からなる建物群である(第218図)。建物相互の平面的重複・切り合い関係が顕著である。

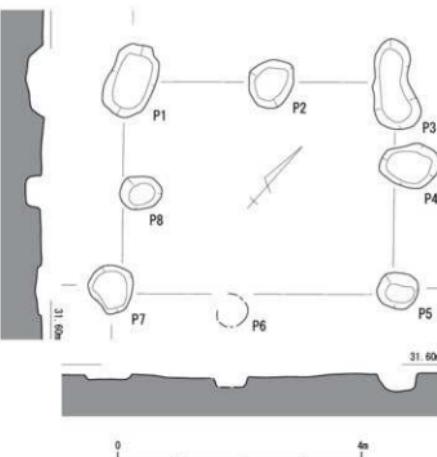
第219図 SB108

**建 物** 北東-南西方向に棟軸をもつ梁行2間、桁行2間の側柱建物である(第219図)。南西梁行の柱通りがやや乱れている。建物の規模は、北西桁行(P1-P3)で4.30m、北東梁行(P3-P5)で3.50mを測り、両者を基準とした建物の面積は15.05m<sup>2</sup>を測る。北西桁行を基準とした棟軸方向はN49°00' Eを示している。各柱穴間の距離等は附表21の通りである。

**柱 穴** P6については2基の土壌に切られ、わずかに残存するにとどまる。P6を除く柱穴については、調査時において土壌と判断していたものである。さらにP3については、他の遺構と切り合っている可能性も考えられるが、調査では明らかにすることはできなかった。平面形は隅丸方形傾向にある。埋土はいずれも黒褐色シルト質極細砂-細砂1層からなる。また柱痕を確認できた柱穴は認められない。各柱穴の規模は附表21の通りである。なおP3とP4については、底部の深さを記録することができなかった。

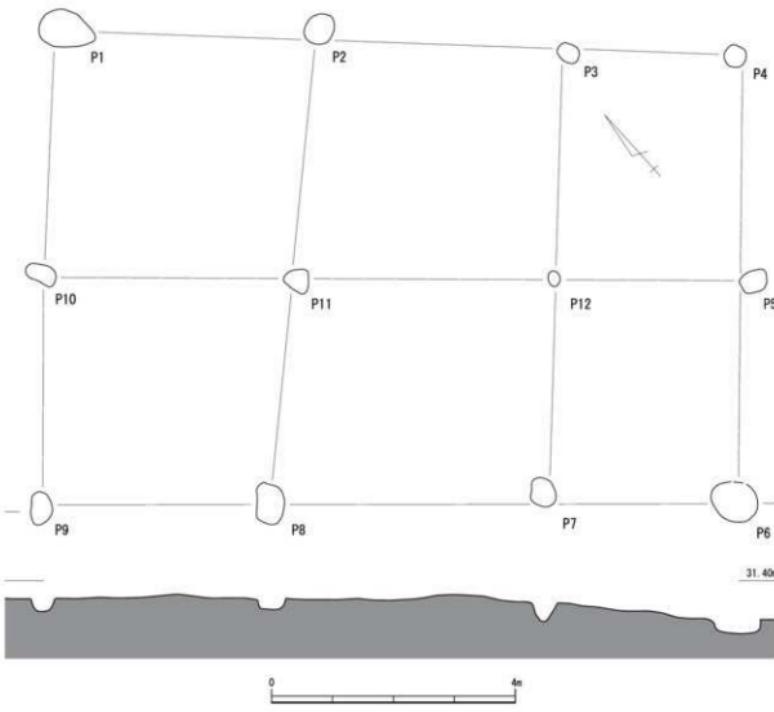
第220図 SB109

**建 物** 北西－南東方向に棟軸をもつ梁行2間、桁行3間の総柱建物である(第220図)。北東桁行と南東梁行の柱通りにやや乱れが認められ、全体的にやや歪んだ平面形をなしている。このなかで、南西桁行と中央桁行(P10-P5)はほぼ平行している。

建物の規模は、南西桁行(P6-P9)で11.40m、南東梁行(P4-P6)で7.30mを測り、両者を基準とした建物の面積は83.22m<sup>2</sup>と大型の建物である。南西桁行の直交方向を基準とした棟軸方向はN 48° 00' Wを示している。各柱穴間の距離等は附表21の通りである。

**柱 穴** 全ての柱穴が検出されている。柱穴の平面形は、P2・P4のように円形傾向にあるものを除いては、全体的に不整形なものが目立つ傾向にある。柱穴の規模についても、P1・P6・P8のように比較的大型のものから、P12のように極めて小型のものまで、その差が顕著である。特に、中央桁行の柱穴規模が全体的に小型の傾向が認められる。柱穴の深さについても全体的に浅く、最深でP7の

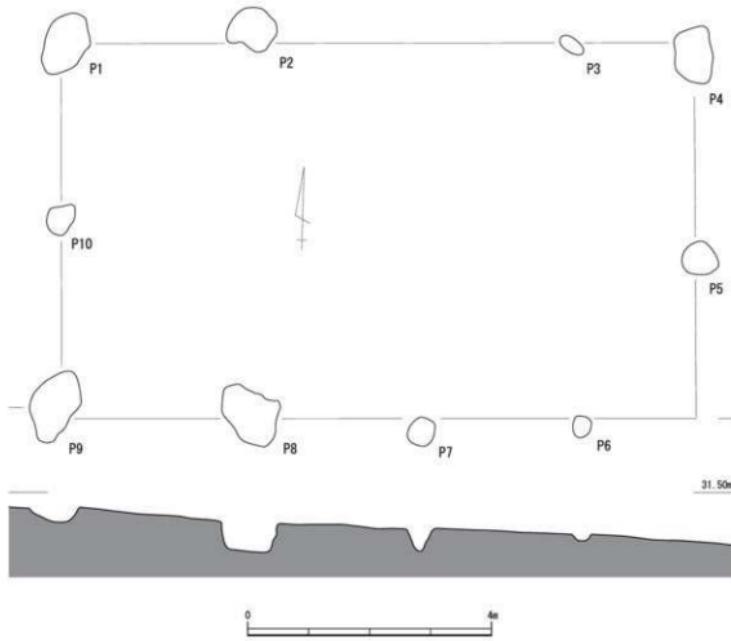
第221図 SB110

**建 物** ほぼ東西方向に棟軸をもつ梁行2間、桁行4間の隅柱建物である(第221図)。ただし、北側桁行のP2-P3間および南東隅の1穴を欠く。柱通りは比較的良好で、全体的に整った平面形をなしている。建物の規模は、北桁行(P1-P4)で10.40m、西梁行(P1-P9)で6.10mを測り、両者を基準とした建物の面積は63.44m<sup>2</sup>である。北桁行を基準とした棟軸方向はN89° 00' Eを示している。各柱穴間の距離等は附表21の通りである。

**柱 穴** 柱穴の平面形は不整形なものが目立つ。またP1・P8・P9はその規模が1mを超え、大型の柱穴が目立つ傾向にある。埋土はいずれも黒褐色シルト質極細砂～細砂1層からなる。また柱痕を確認できた柱穴は認められない。各柱穴の規模は附表21の通りである。

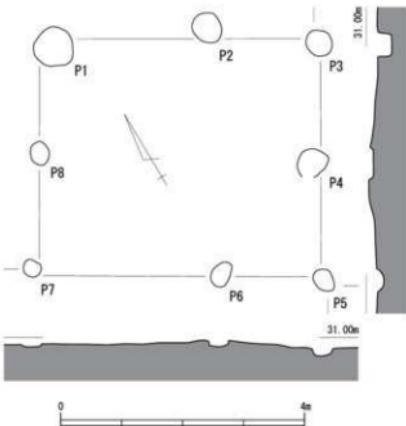
第222図 SB111

**建 物** 北西-南東方向に棟軸をもつ梁行2間、桁行2間の隅柱建物である(第222図)。北東桁行と北西梁行の柱通りにやや乱れが認められ、全体的にやや歪んだ平面形

をなしている。また両桁行とも中間柱が北東側へ寄った位置にある。建物の規模は、南西桁行(P5-P7)で4.70m、南東梁行(P3-P5)で3.85mを測り、両者を基準とした建物の面積は18.09m<sup>2</sup>である。南西桁行を基準とした棟軸方向はN58°30'Wを示している。各柱穴間の距離等は附表21の通りである。

**柱 穴** 全ての柱穴が検出されている。柱穴の平面形は、P1～P4のように円形傾向にあるものと、P5～P8のように不整形なものが認められる。柱穴の深さについては全体的に浅く、最深でP3の22cmである。埋土はいずれも黒褐色シルト質極細砂～細砂1層からなる。また柱痕を確認できた柱穴は認められない。各柱穴の規模は附表21の通りである。

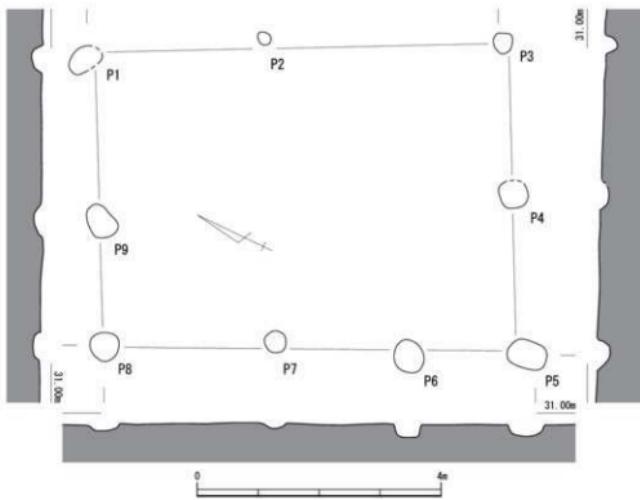
第223図 SB112

**建 物** ほぼ南北方向に棟軸をもつ梁行2間、桁行3間の側柱建物である(第223図)。ただし、北東桁行においては1穴を欠く。柱通りは比較的良好であるが、両側の桁行は平行しない。このため、平面形はやや台形傾向にある。建物の規模は、南西桁行(P5-P8)で6.85m、南東梁行(P3-P5)で5.05mを測り、両者を基準とした建物の面積は34.59m<sup>2</sup>である。南西桁行を基準とした棟軸方向はN25°00'Wを示している。各柱穴間の距離等は附表21の通りである。

**柱 穴** 柱穴の平面形は、円形傾向にあるもの(P2)、隅丸方形傾向にあるもの(P3～P8)、楕円形

傾向にあるもの(P1・P9)が認められる。P2・P3・P7を除いてはほぼ同規模で、深さについても全体的に浅い傾向が認められる。埋土はいずれも黒褐色シルト質極細砂～細砂1層からなる。また、柱痕を確認できた柱穴は認められない。各柱穴の規模は附表21の通りである。

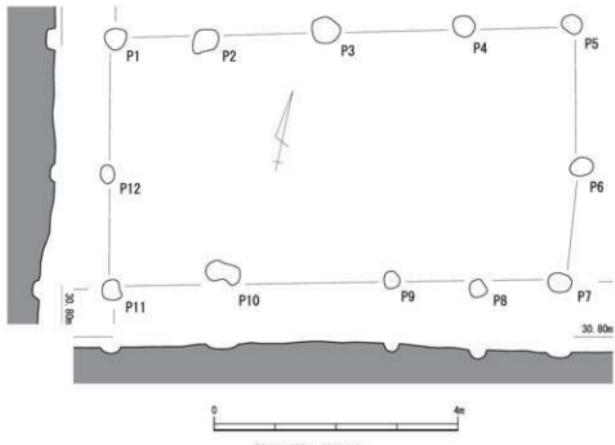
第224図 SB113

**建 物** 東西方向に棟軸をもつ梁行2間、桁行4間の楕柱建物である(第224図)。桁行・梁行とも平行関係ではない。また南桁行については柱通りも乱れている。桁行の柱穴間距離に関しても南北両側で異なる傾向が認められる。

建物の規模は、南桁行(P7-P11)で7.30m、西梁行(P1-P11)で4.10mを測り、両者を基準とした建物の面積は29.93m<sup>2</sup>である。南桁行を基準とした棟軸方向はN96°30' Eを示している。各柱穴間の距離等は附表22の通りである。

**柱 穴** 全ての柱穴が検出されている。柱穴の平面形は全体的に円形傾向にあるが、P2・P10のように不整形なものも認められる。柱穴の深さについては10cm前後のものが多く、全体的に浅い傾向にある。埋土はいずれも黒褐色シルト質極細砂～細砂1層からなる。また柱痕を確認できた柱穴は認められ

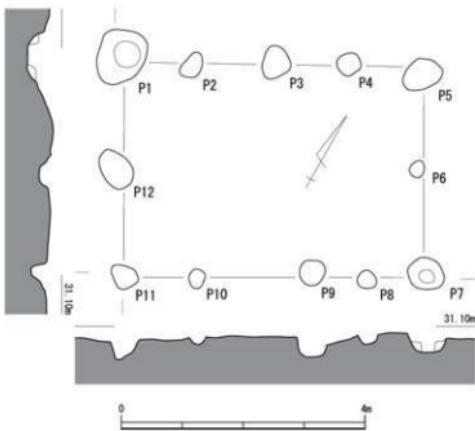
第225図 SB114

**建 物** 南西-北東方向に主軸をもつ、梁行2間、桁行4間からなる割柱建物である(第225図)。桁行方向はほぼ同規模であるのに対して、梁行方向については東梁行が短くなっている。このため平面形は台形傾向をなす。また南東桁行の柱穴間距離は一定していない。一方他の柱間距離についてはほぼ一定している。建物の規模は、北東梁行(P5-P7)で3.30m、南東桁行(P7-P11)で4.95mを測り、両者を基準とした建物の面積は16.33m<sup>2</sup>である。南東桁行を基準とした棟軸方向はN61°00' Eを示している。各柱穴間の距離等は附表22の通りである。

**柱 穴** すべての柱穴が検出されている。いずれの柱穴も平面形が不整形で、その規模も一定していない。P1・P5・P7の隅柱の規模に大型の傾向が認められる。検出面からの深さについても、10cm未満のもの(P3・P6)と30cmを超えるもの(P7・P9・P11)と、その差が著しい。またP1とP7においては柱痕が検出されている。埋土はいずれも黒褐色極細緻～細緻1層からなる。各柱穴の規模は附表22の通りである。

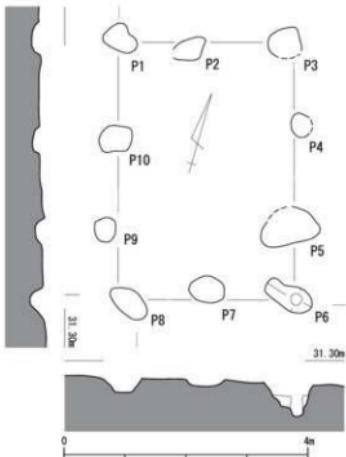
第226図 SB115

**建物** 南北方向に主軸をもつ、梁行2間、桁行3間からなる側柱建物である(第226図)。桁行・梁行ともにはほぼ同規模で、比較的整った平面形をなしている。ただし桁行・梁行ともに柱通りは整っていない。また両桁行の柱穴間距離は一定していない。

建物の規模は、南梁行(P6-P8)で2.80m、西桁行(P8-P1)で4.30mを測り、両者を基準とした建物の面積は12.04m<sup>2</sup>である。東桁行(P3-P6)を基準とした棟軸方向はN16°15'Wを示している。各柱穴間の距離等は附表22の通りである。

**柱穴** すべての柱穴が検出されている。いずれの柱穴も平面形が不整形で、その規模も一定していない。検出面からの深さについても、P6の51cmが際立ち、他は30cm未満である。またP6においては柱痕が検出されている。埋土はいずれも黒褐色極細砂～細砂1層からなる。各柱穴の規模は附表22の通りである。

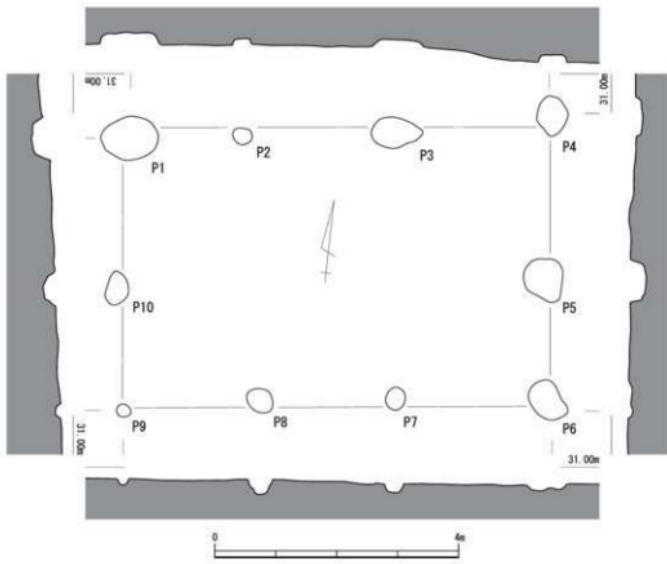
第227図 SB116

**建 物** 東西方向に棟軸をもつ梁行2間、桁行3間の隅柱建物である(第227図)。桁行・梁行ともに同規模で、整った平面形をなしている。ただし柱通りに関してはわずかに乱れが認められる。建物の規模は、北桁行(P1-P4)・南桁行(P6-P9)ともに7.00m、西梁行(P9-P1)で4.50mを測り、西梁行と両桁行を基準とした建物の面積は31.50m<sup>2</sup>である。南桁行を基準とした棟軸方向はN83°45' Eを示している。各柱穴間の距離等は附表22の通りである。

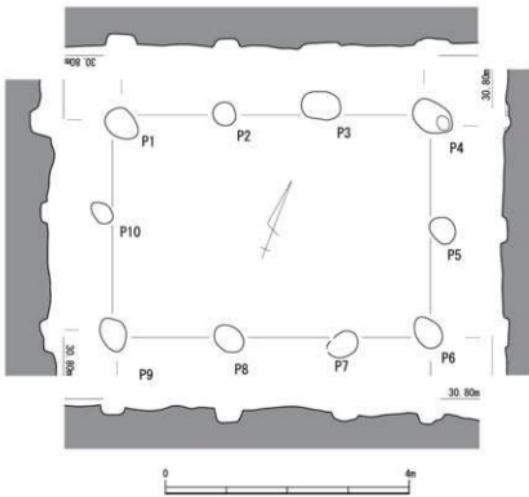
第228図 SB117

建物 東西方向に主軸をもつ、梁行2間、桁行3間からなる側柱建物である(第228図)。桁行・梁行の規模が同規模で、平面形は整った長方形をなしている。ただし桁行・梁行ともに柱通りは良好ではない。建物の規模は、東梁行(P4-P6)で3.45m、南桁行(P6-P9)で5.20mを測り、両者を基準とした建物の面積は17.94m<sup>2</sup>である。南桁行(P6-P9)を基準とした棟軸方向はN69° 00' Eを示している。各柱穴間の距離等は附表23の通りである。

柱穴 すべての柱穴が検出されている。いずれの柱穴も平面形が梢円形傾向にあり、その規模もほぼ同じである。またP4においては柱痕が検出されている。埋土はいずれも黒褐色細砂1層からなる。各柱穴の規模は附表23の通りである。

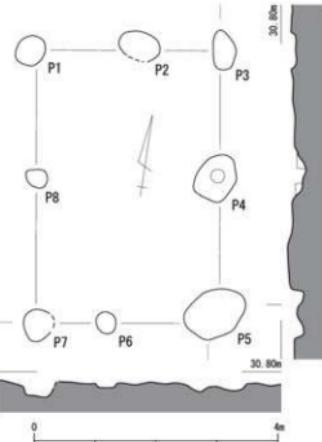
第229図 SB118

**建 物** 南北方向に棟軸をもつ、梁行2間、桁行2間からなる側柱建物である(第229図)。桁行・梁行ともにほぼ同規模で、比較的整った平面形をなしている。柱通りも良好である。ただし両梁行の柱穴間距離は一定していない。建物の規模は、南梁行(P 5 - P 7 )で2.85m、西桁行(P 7 - P 1 )で4.45mを測り、両者を基準とした建物の面積は12.68m<sup>2</sup>である。西桁行(P 1 - P 7 )を基準とした棟軸方向はN 8° 30' Wを示している。各柱穴間の距離等は附表23の通りである。

**柱 穴** すべての柱穴が検出されている。いずれも柱穴も平面形が梢円形傾向にあり、その規模も一定していない。P 4においては柱痕が検出されている。埋土はい

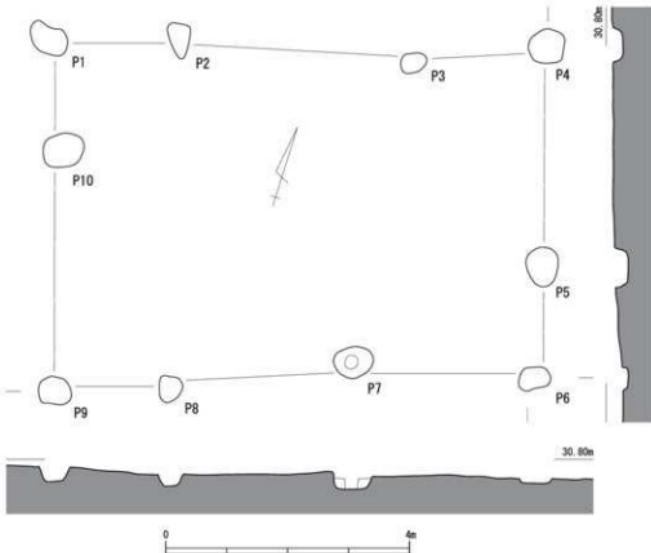
第230図 SB111

**建 物** 東西方向に棟軸をもつ梁行2間、桁行3間の側柱建物である(第230図)。桁行についてはほぼ同規模であるが、梁行についてはその規模に35cmの差が認められる。柱通りに関しては、両桁行に乱れが認められる。また梁行に関しては中間柱(P 5 - P 10 )の位置が梁行の中央部ではなく、両者が相对する位置にもない。このため柱穴間距離は大きく異なる。建物の規模は、南桁行(P 6 - P 9 )で7.90m、西梁行(P 9 - P 1 )で5.70mを測り、両者を基準とした建物の面積は45.03m<sup>2</sup>である。南桁行を基準とした棟軸方向はN73° 15' Eを示している。各柱穴間の距離等は附表23の通りである。

**柱 穴** すべての柱穴が検出されているが、どの柱穴の平面形も整った形状をなしていない。埋土はいずれも黒褐色シルト質極細砂～細砂1層からなる。柱痕を確認できたのはP7に限られる。各柱穴の規模は附表23の通りである。

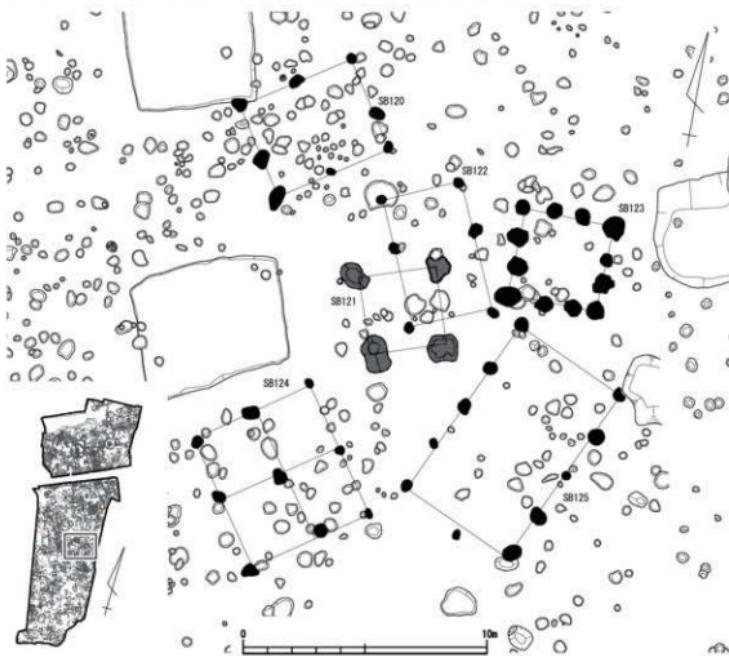
第231図 建物群17

南地区中央部、建物群16の東側に位置する(第79図)。6棟の建物(SB120～SB125)からなる建物群である(第231図)。顕著な建物相互の切り合い関係、および平面的重複は認められない。

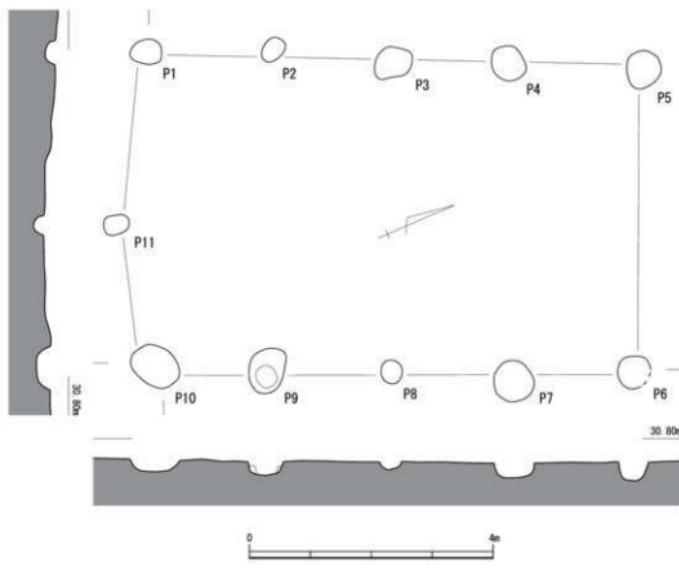
第237図 SB125

**建 物** 南北方向に棟軸をもつ梁行2間、桁行4間の剛柱建物である(第237図)。ただし北梁行の中間柱を欠く。桁行はほぼ平行関係にあるが、南梁行の柱通りに乱れが認められ、平面的にはやや歪んだ形状をなしている。建物の規模は、東桁行(P6-P10)で7.90m、南梁行(P1-P10)で5.10mを測り、両者を基準とした建物の面積は40.29m<sup>2</sup>である。東桁行を基準とした棟軸方向はN23°00' Eを示している。各柱穴間の距離等は附表24の通りである。

**柱 穴** 北梁行の1穴を欠く。柱穴の平面形は円形もしくは梢円形傾向にあり、埋土は黒褐色シルト質極細砂～細砂1層からなる。P9で柱痕を検出している。各柱穴の規模は附表24の通りである。

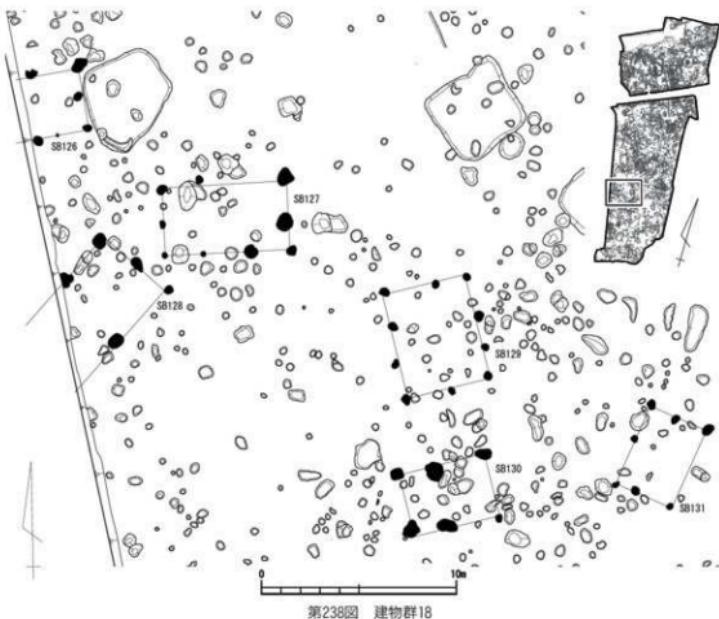
第238図 建物群18

南地区南西部、建物群16の南側、建物群19の北側に位置する(第79図)。6棟(SB126～SB131)の建物からなる建物群である(第238図)。建物相互の切り合いおよび平面的重複関係は認められない。

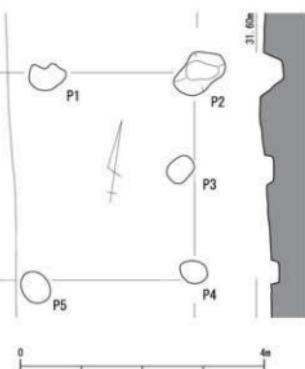
第239図 SB126

**建 物** 東西方向に棟軸をもつ梁行2間の単柱建物である(第239図)。桁行については、建物が調査区外へ延びており、検出できたのは南北両側とも1間分のみである。少なくとも2間はあると判断されるが、全体の規模を復元することはできない。東西方向(P2-P4)で3.30mを測り、これを基準とした棟軸方向はN

7° 30' Wを示している。各柱穴間の距離等は附表24の通りである。

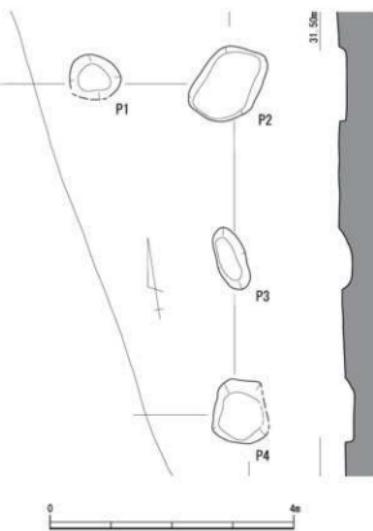
第251図 SB136

建 物 建物全体が検出されていないため、梁行・桁行を明確にすることは困難である。ただし柱間の規模から判断して、東辺(P2-P4)が桁行の可能性が高い。したがって、南北方向に棟軸をもつ桁行2間の隅柱建物と考えられる(第251図)。その規模は5.40mを測る。梁行については調査区外へ延びており、検出できたのは北側の1間分のみである。少なくとも2間はあるものと判断されるが、全体の規模を復元することはできない。ただし、柱穴の規模と比例し大型の建物であったものと考えられる。東桁行(P2-P4)を基準とした棟軸方向はN 9° 30' Eを示している。各柱穴間の距離等は附表26の通りである。

**柱 穴** 全ての柱穴について、当初土壤として調査を進めていった。このため、他の柱穴と比較して大型である。P1を除いて1mを超える規模である。以上から、平面的に柱痕を確認することはできなかった。さらに断面の観察においても確認することはできなかった。またP2とP4の平面形は方形傾向を示している。埋土はいずれも黒褐色極細砂1層からなる。各柱穴の規模は附表26の通りである。

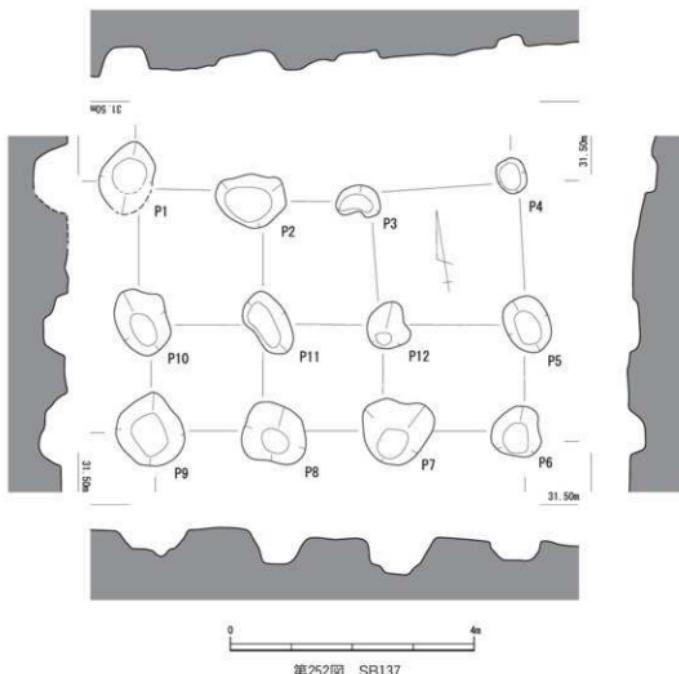
第252図 SB137

**建 物** 東西方向に主軸をもつ、梁行2間、桁行3間からなる総柱建物である(第252図)。北桁行において柱通りがやや乱れているが、他の柱通りは良好である。北桁行の両端を結ぶラインは南桁行と平行するため、建物の平面は整った長方形をなしている。柱穴間距離についても、P3-P4間、P4-P5間以外はほぼ一定している。

建物の規模は、南桁行(P6-P9)で5.95m、西梁行(P9-P1)で4.20mを測り、両者を基準とした

建物の面積は24.99m<sup>2</sup>である。南桁行(P6～P9)を基準とした棟軸方向はN81°30'Wを示している。

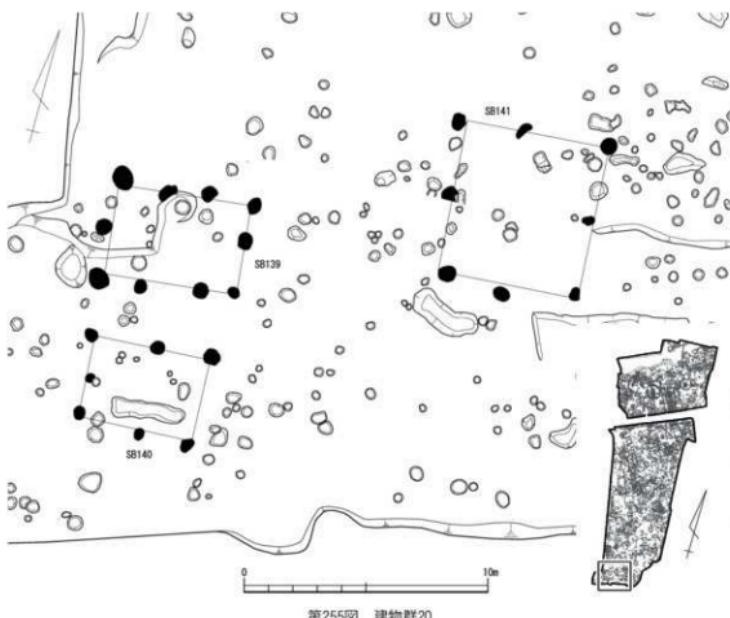
第255図 建物群20

南地区の南西隅、建物群19の南側に位置する(第79図)。3棟からなる建物群(SB139～SB141)で、それぞれ平面的重複、切り合い関係は認められず、独立している(第255図)。
