◆ 地震被害と構築当初石垣

熊本城解体新書

特別史跡熊本城跡の石垣調査成果
 古城地区の石垣編

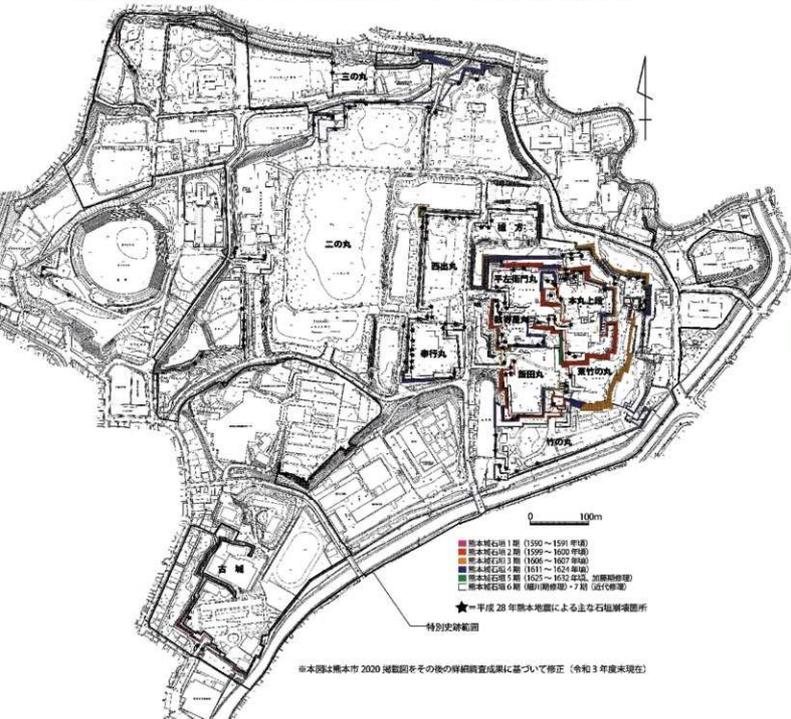
下記の図は4期にわたる構築当初の石垣分布図の上に、地震被害による石垣崩壊箇所★を記したものです。この図から、構築当初の石垣ではない箇所が目立ちます。また、「新城」の構築当初の石垣の上にも★を記していますが、石垣の上部が修理されたことがわかっていて該当します。一方、「古城」の構築当初の石垣の上には★が全くありません。こうしたことから、今回の地震による石垣崩壊が、少なくとも一度は修理された箇所が発生していることがわかりました。

なお、石垣変状被害については、構築当初の石垣と修理の石垣の境目付近で発生している事例が多いのですが、それ以外の箇所でも確認しているため、変状の要因については旧地形や石垣の立地条件などによると推測され、今後も詳細な研究が必要です。

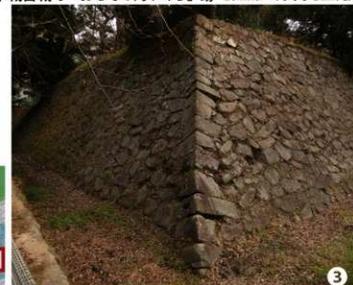
隈本城古城の「おもての門やくら」跡(興立第一高等学校正門)
